Untersuchung von Materialproben auf Asbest/KMF

Untersuchungsbericht: USH 500/22

BV: Stadt Eisleben,
BV Grabenschule

Probe: Lab.-Nr. 1831
Dachpappenstücke

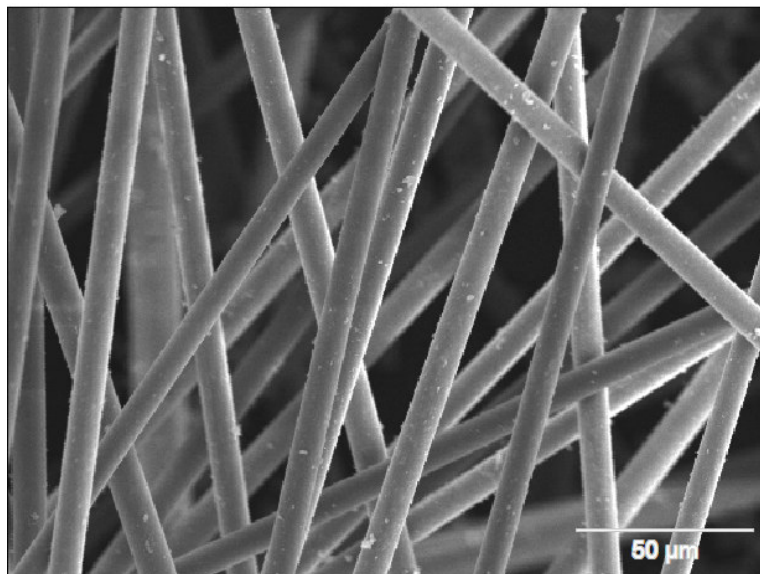
(b) *Stoffbestand:*
Veraschungsrückstand mit KMF ohne WHO-Anteil (Abb. 1)

⇒ **keine Asbestfasern nachweisbar (Gehalt < NWG)**

⇒ **KMF ohne WHO-Anteil - keine Eintypung entsprechend TRGS 905 (Fassung v. 19.04.16) - da nicht kanzerogen**

Abb. 1: Probe 1831 (Veraschungsrückstand)
