**Anlage 3: Dokumentation - Beprobung Grabenschule Eisleben, Wohnhaus Nr. 41**

**Skizze/Fotodokumentation**

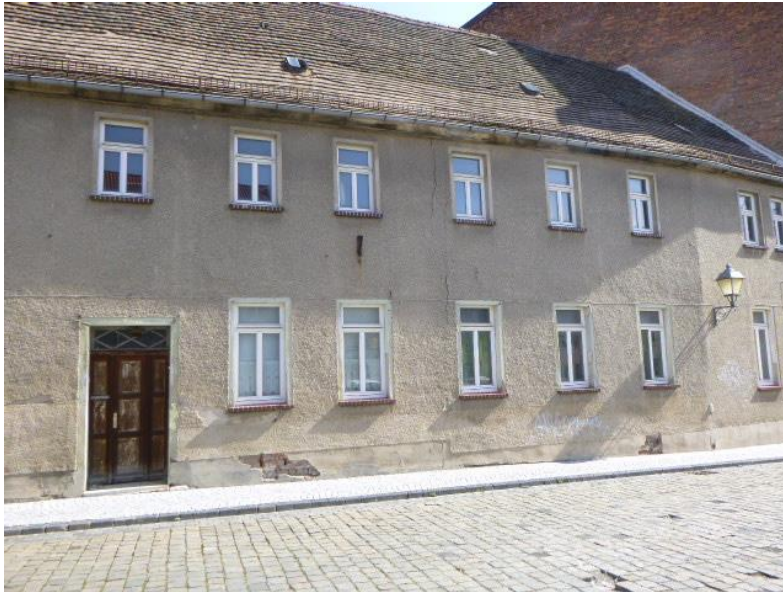
Bild 1: Gesamtansicht Front

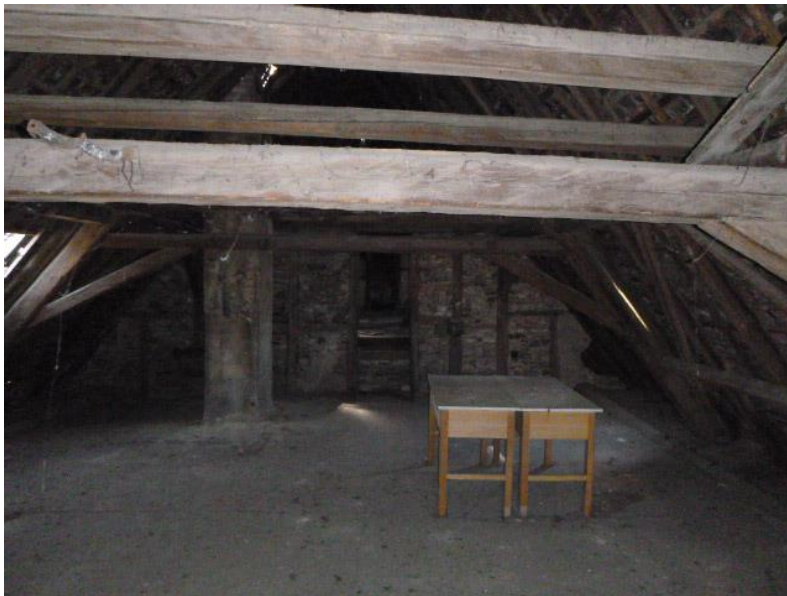
Bild 2: Detailansicht DG

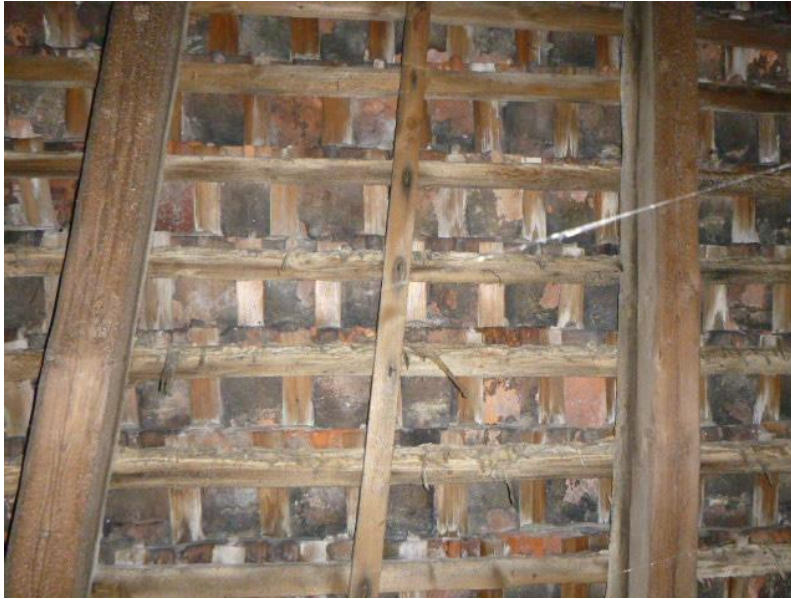
Bild 3: Detailansicht Dachziegel

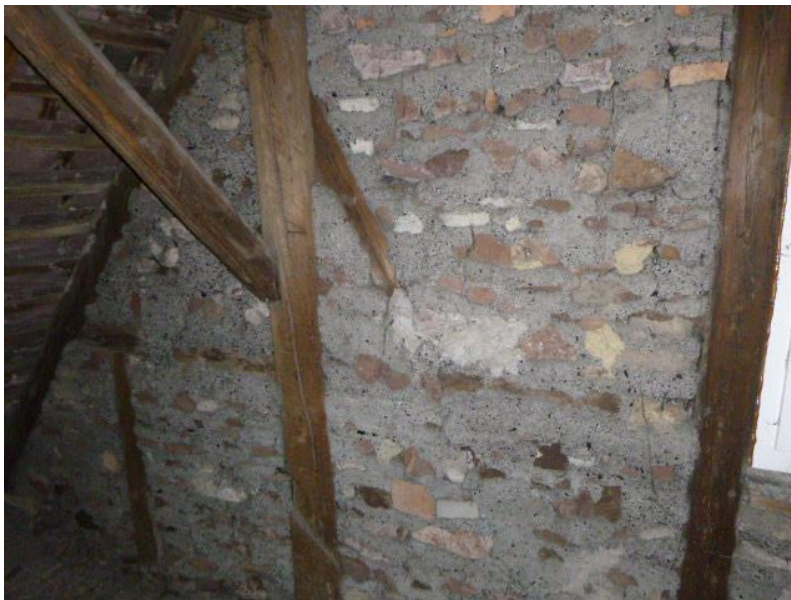
Bild 4: Detailansicht Giebelwand

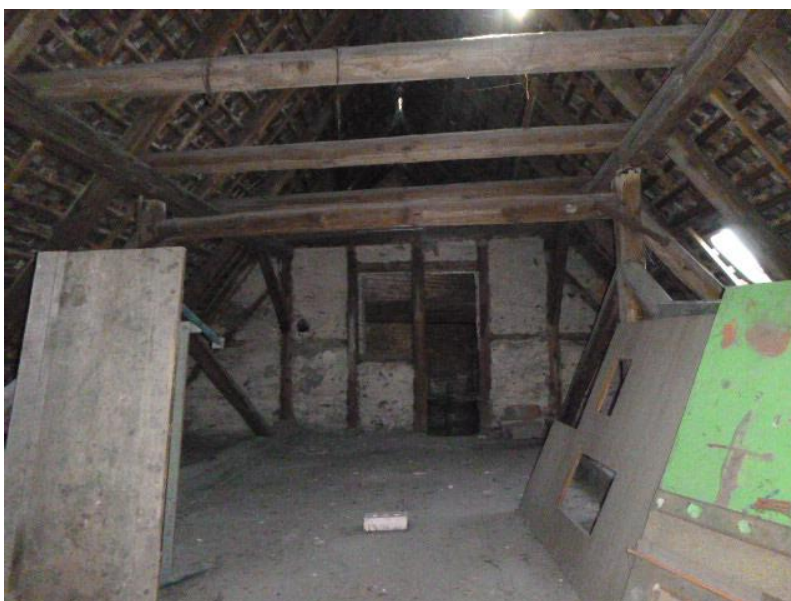
Bild 5: Ansicht DG

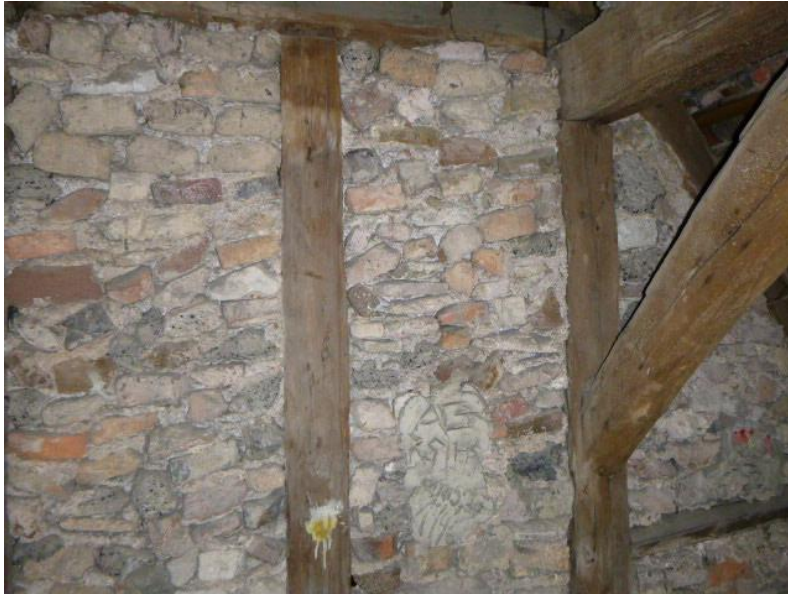
Bild 6: Detailansicht Mauerwerk  
Giebel DG

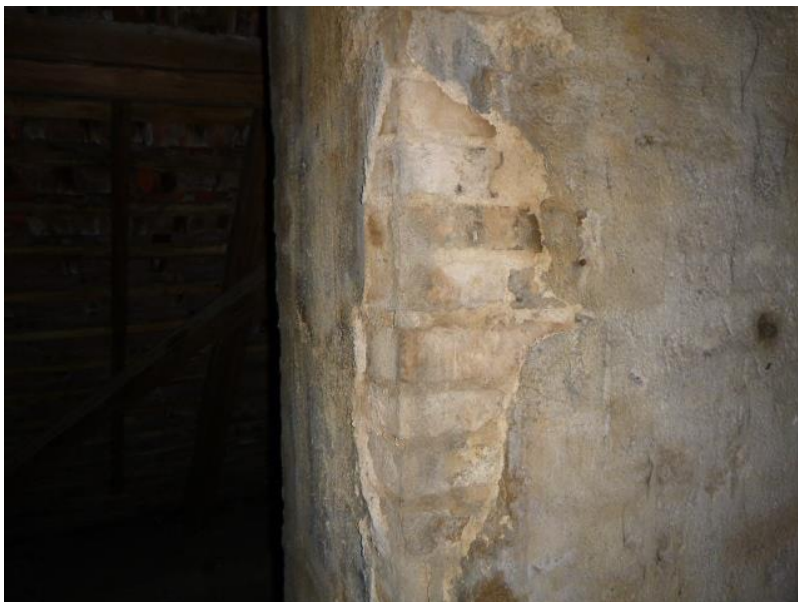
Bild 7: Detailansicht Schornstein

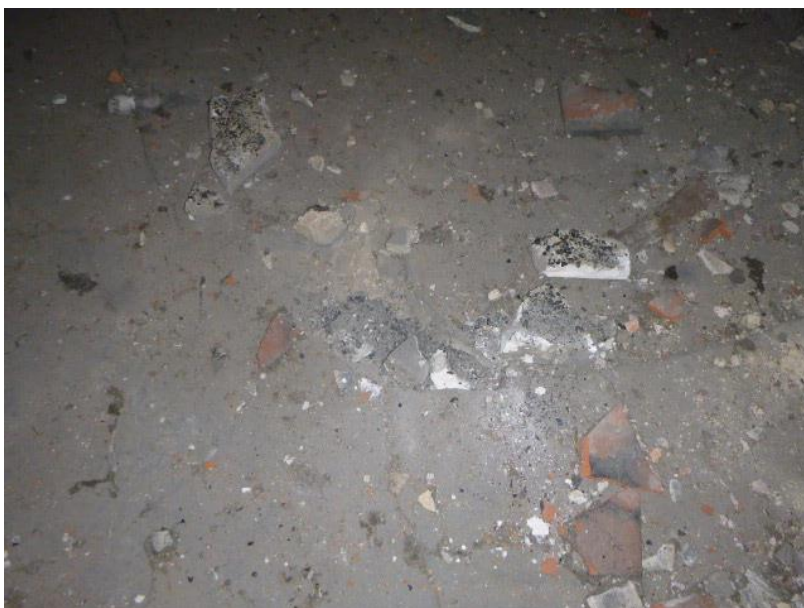
Bild 8: Ansicht Fußboden DG

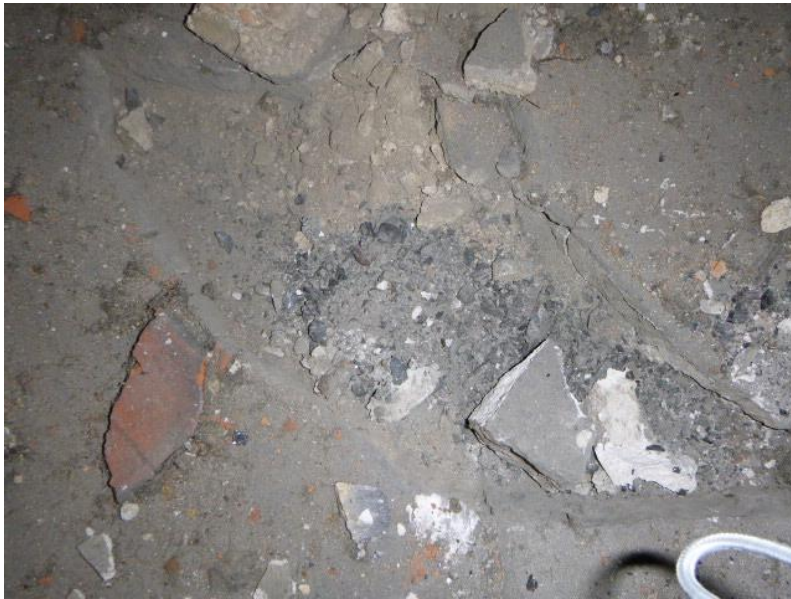
Bild 9: Detailansicht Fußboden  
Estrich und Schlackefüllung

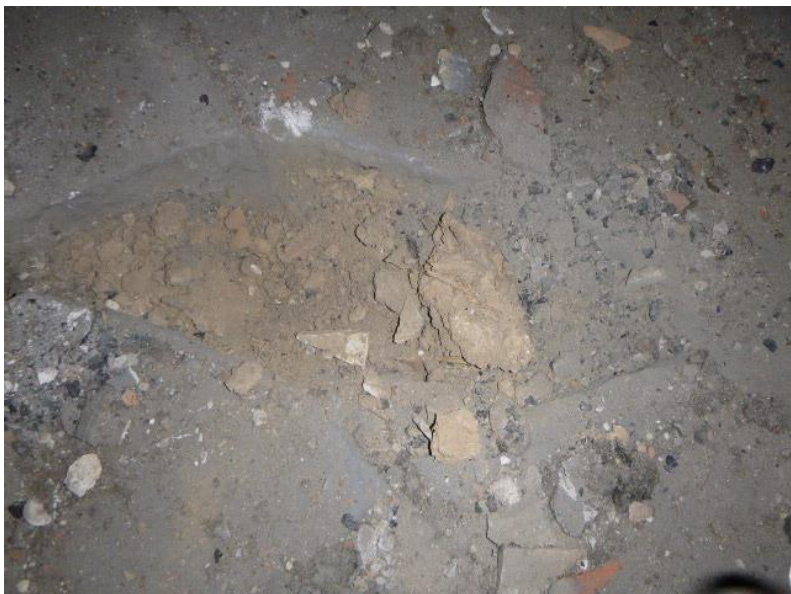
Bild 10: Detailansicht Fußboden  
Lehmstampf

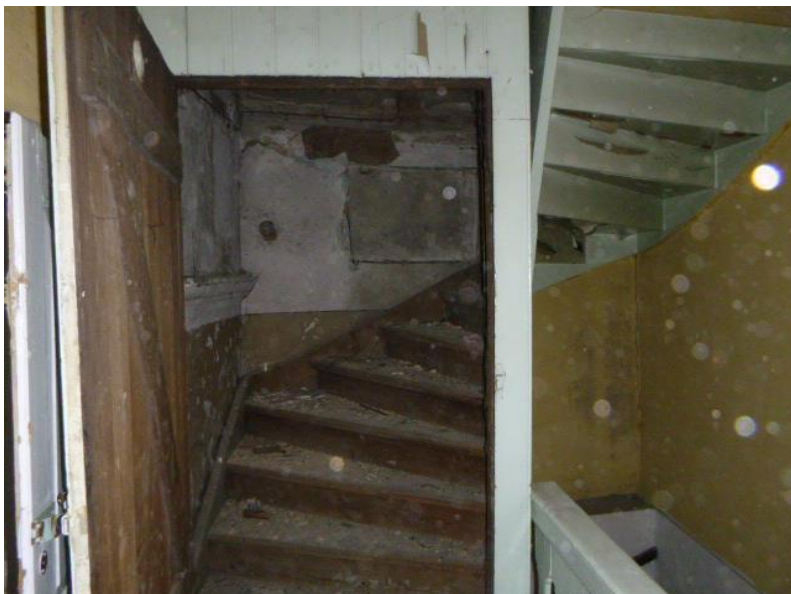
Bild 11: Detailansicht  
Holztreppe zum DG

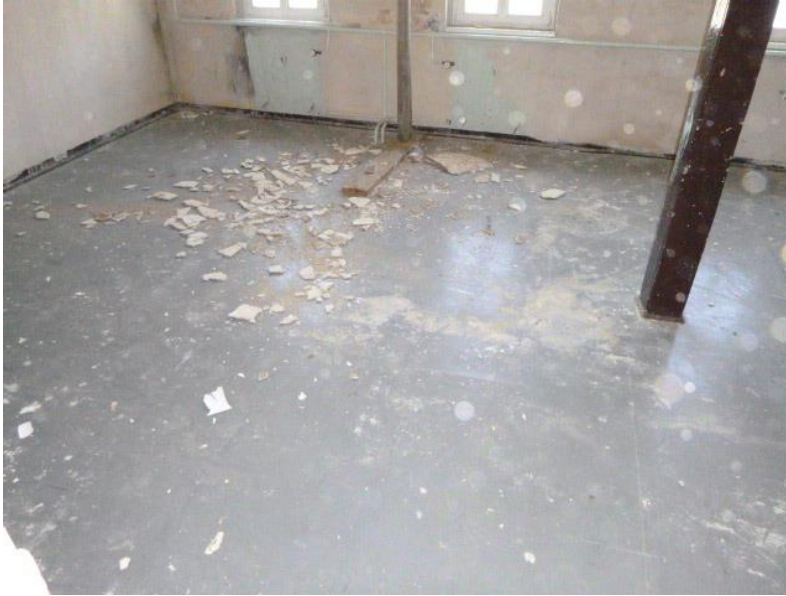
Bild 12: Detailansicht Fußboden  
teilw. erneuert

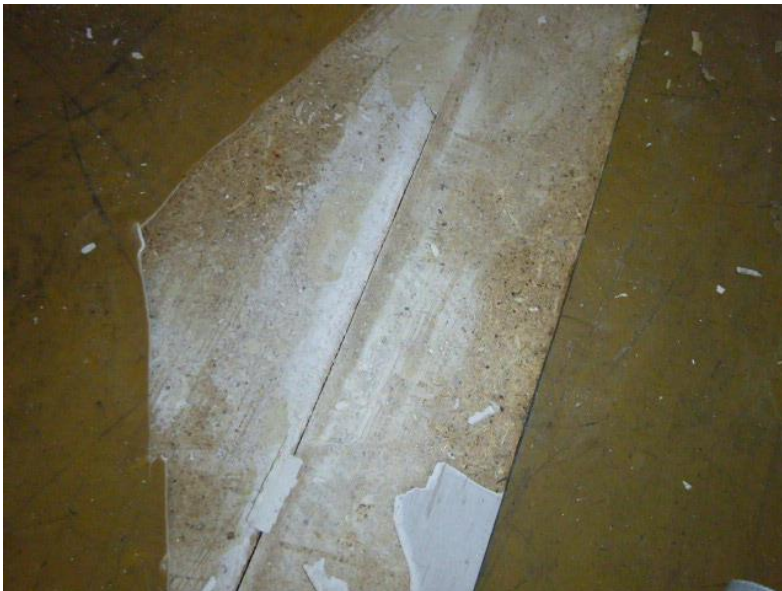
Bild 13: Detailansicht Fußboden  
mit Spanplatte

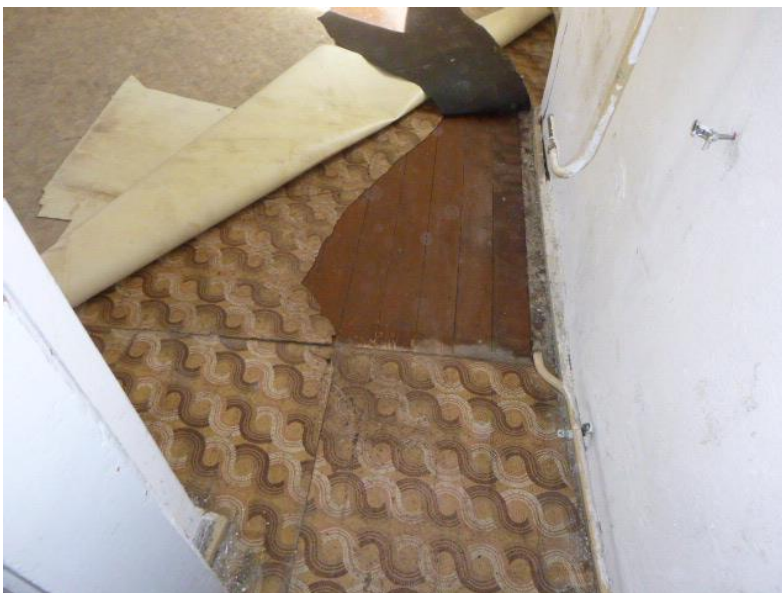
Bild 14: Detailansicht Fußboden  
Dielung mit Belag

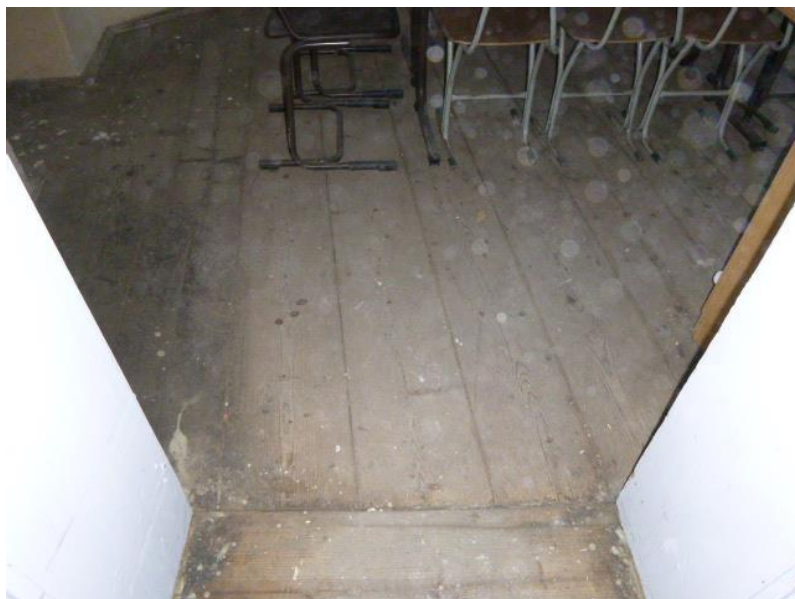
Bild 15: Detailansicht  
Dielenfußboden

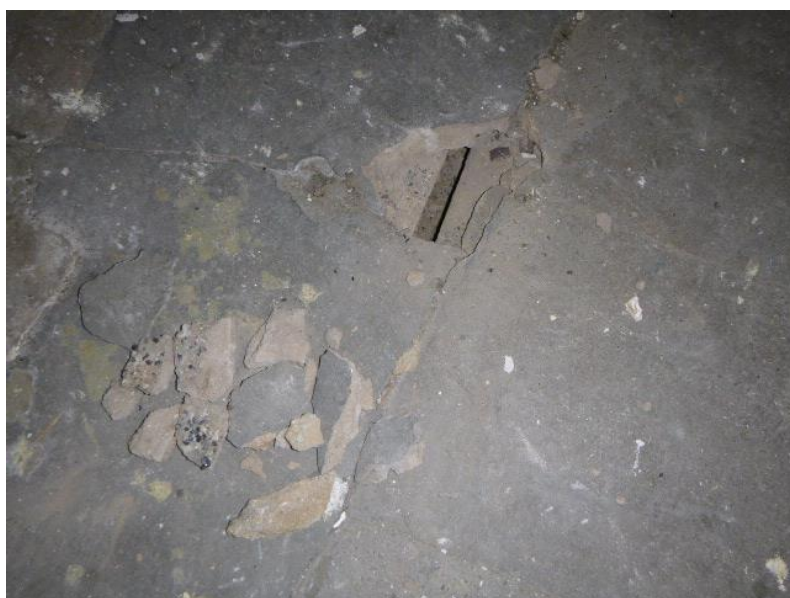
Bild 16: Detailansicht Fußboden  
Flur OG

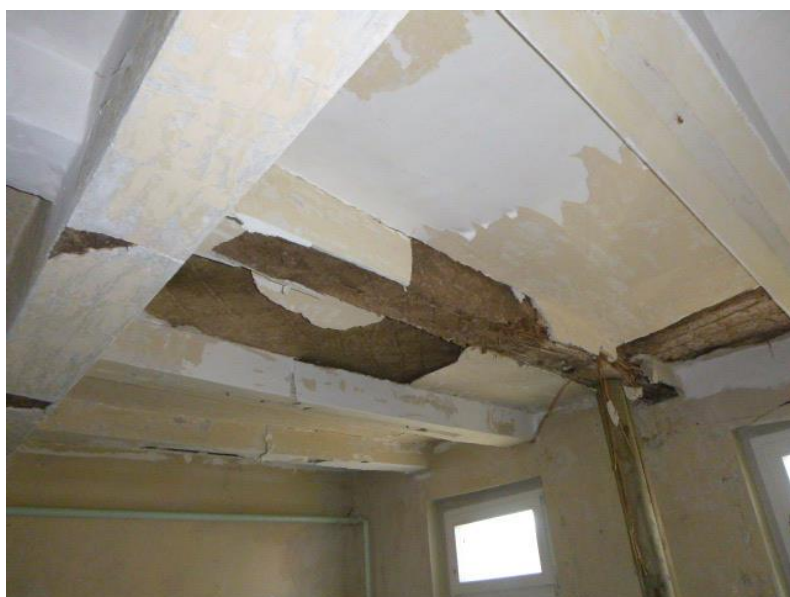
Bild 17: Detailansicht  
Zwischendecken

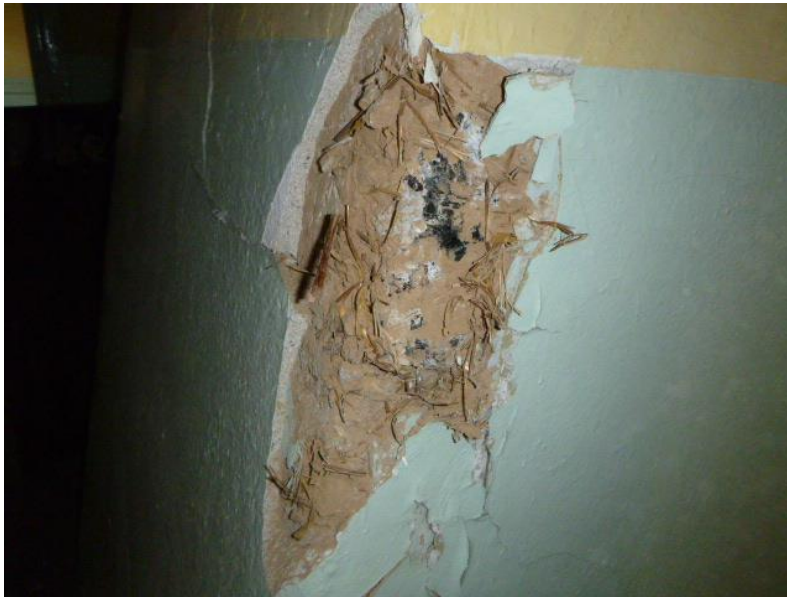
Bild 18: Detailansicht Putz mit  
Schilf, Lehm und Schlacke

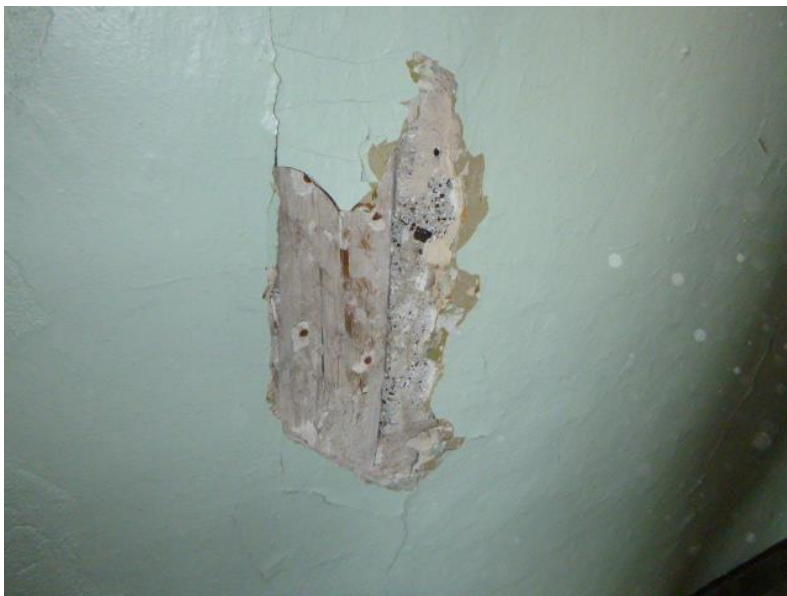
Bild 19: Detailansicht  
Innenwände mit Schlacke

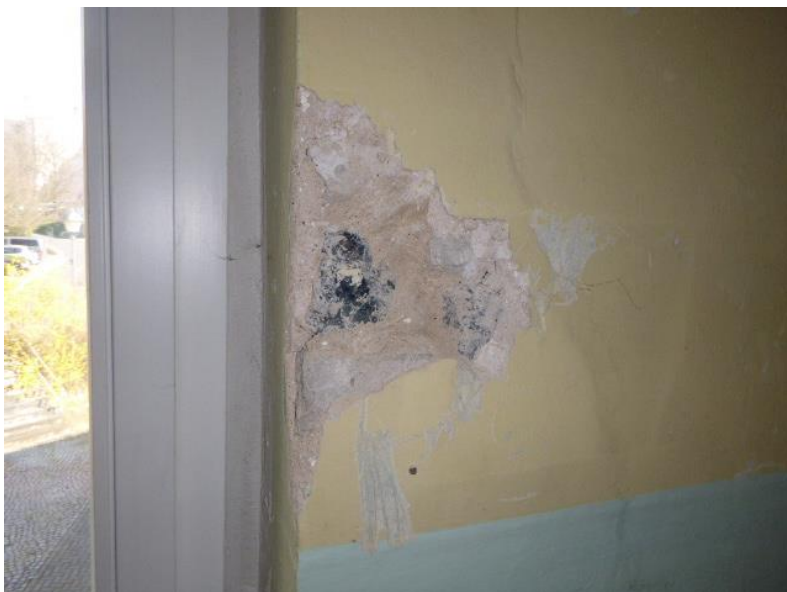
Bild 20: Detailansicht  
Außenwände mit Schlacke

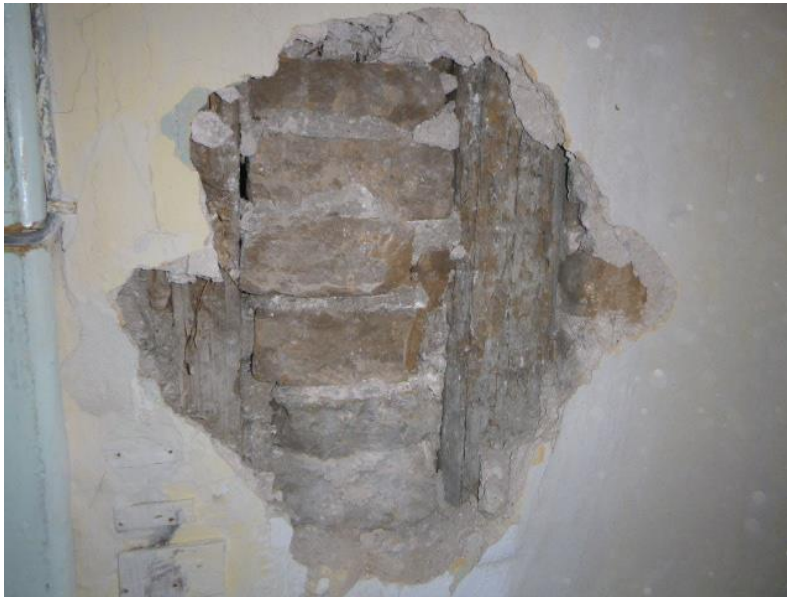
Bild 21: Detailansicht  
Innenwände aus Lehmziegel

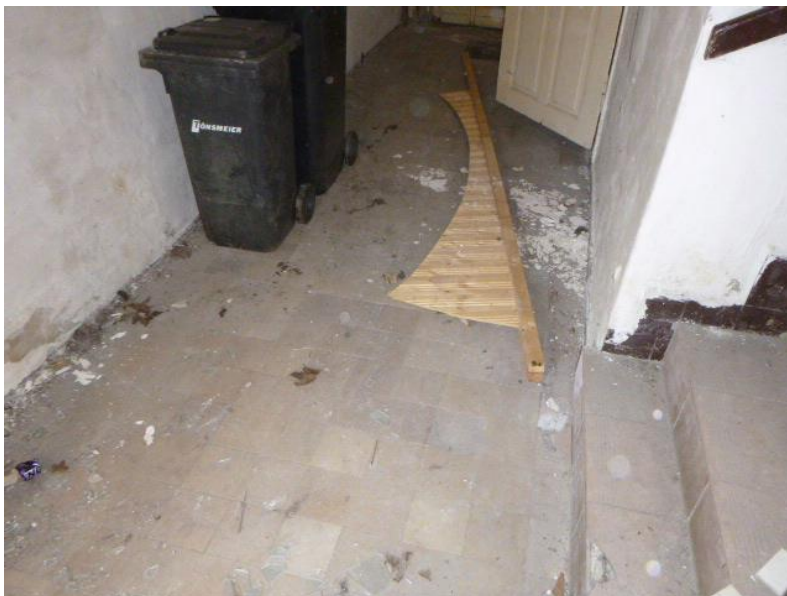
Bild 22: Flur EG

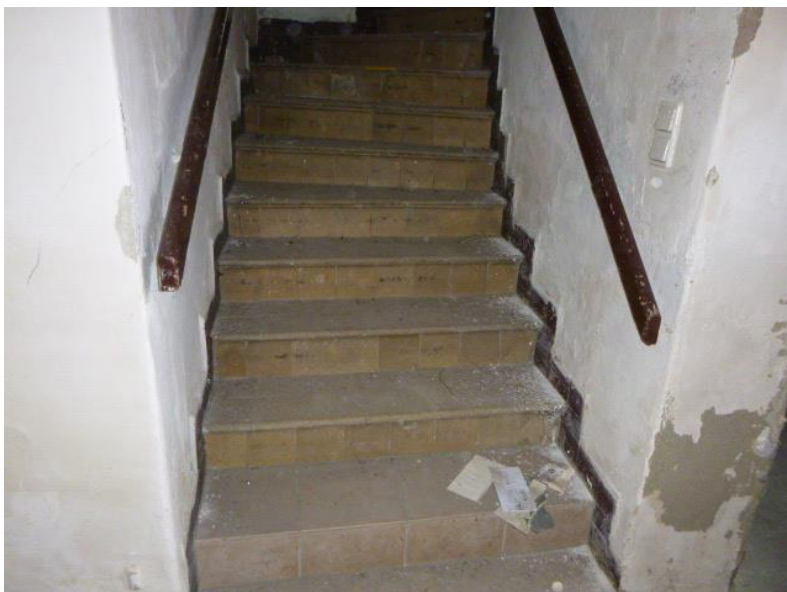
Bild 23: gemauerte Treppe zum  
OG

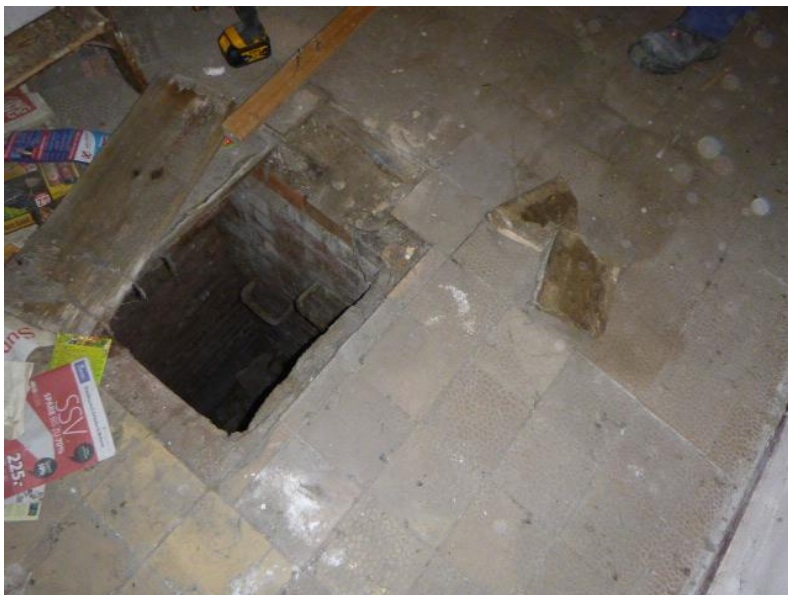
Bild 24: Fußbodenaufbau Flur  
EG ohne Sperrschicht

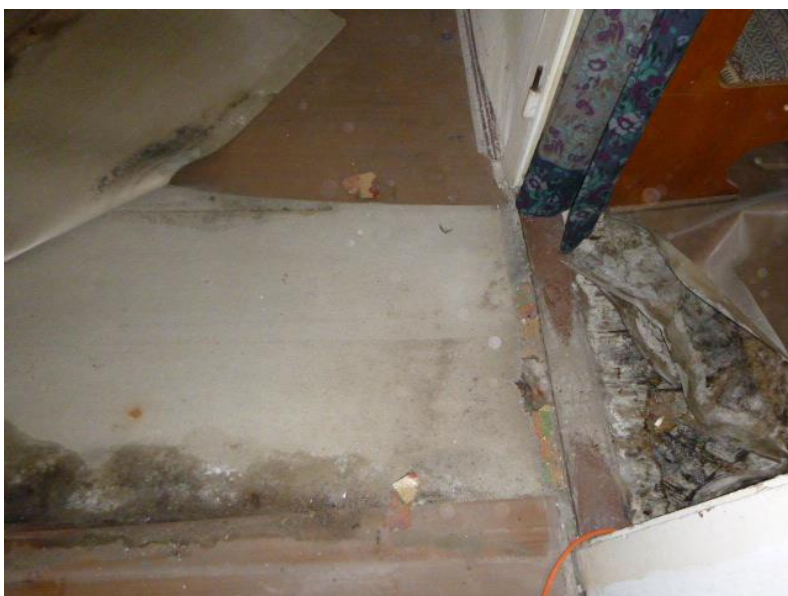
Bild 25: Fußbodenaufbau  
Wohnräume Dielung mit Belag

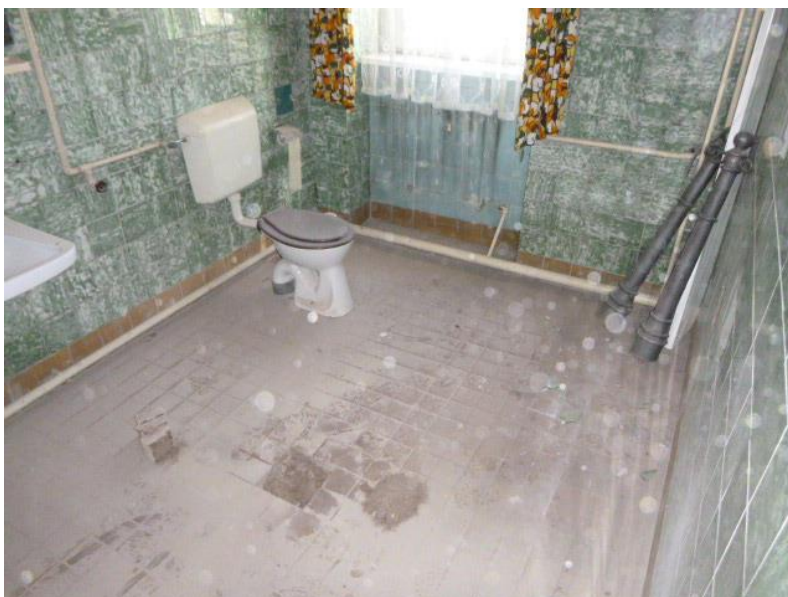
Bild 26: Sanitärraum EG

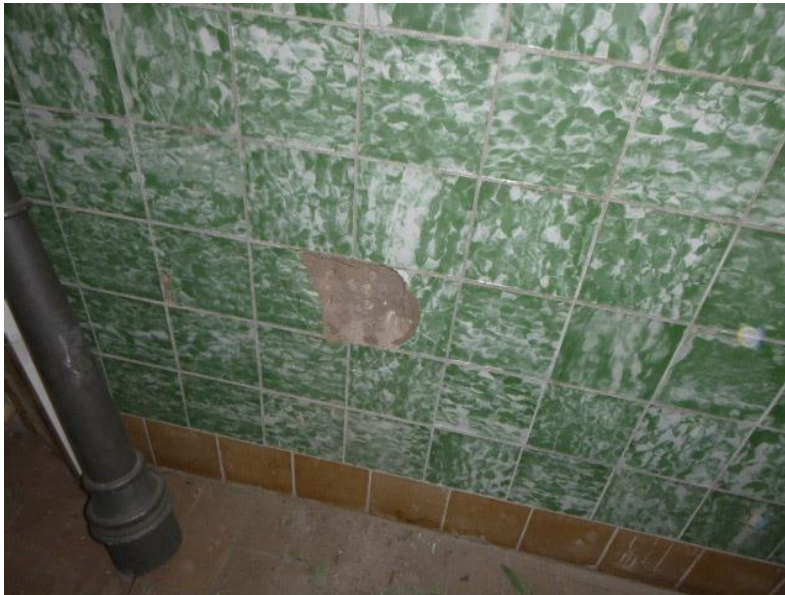
Bild 27: Wände mit Glasfliesen  
keine Sperrschicht verbaut

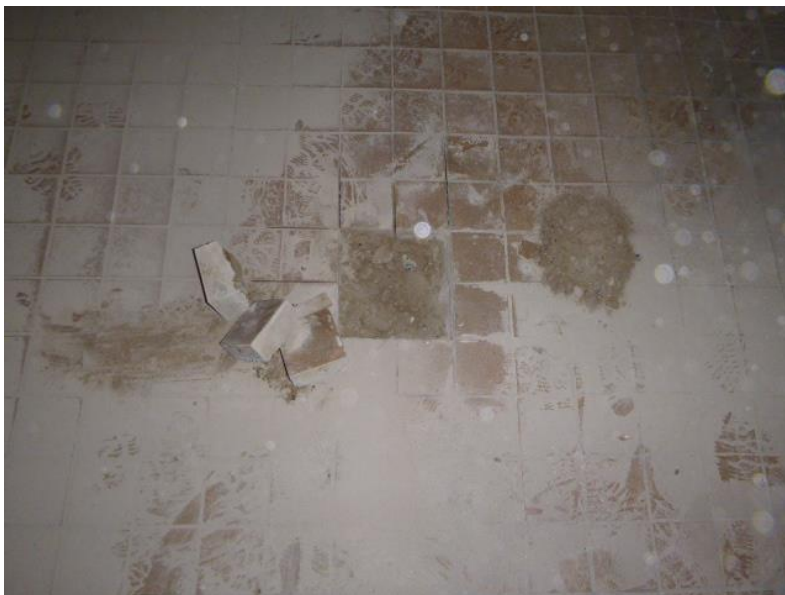
Bild 28: Fußbodenaufbau ohne  
Sperrschicht

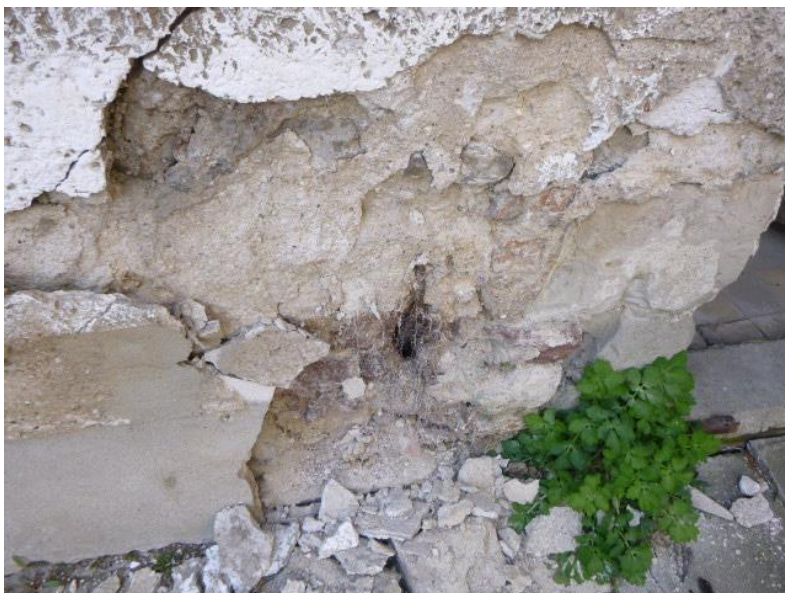
Bild 29: Mauerwerk außen mit  
Naturstein und Putz

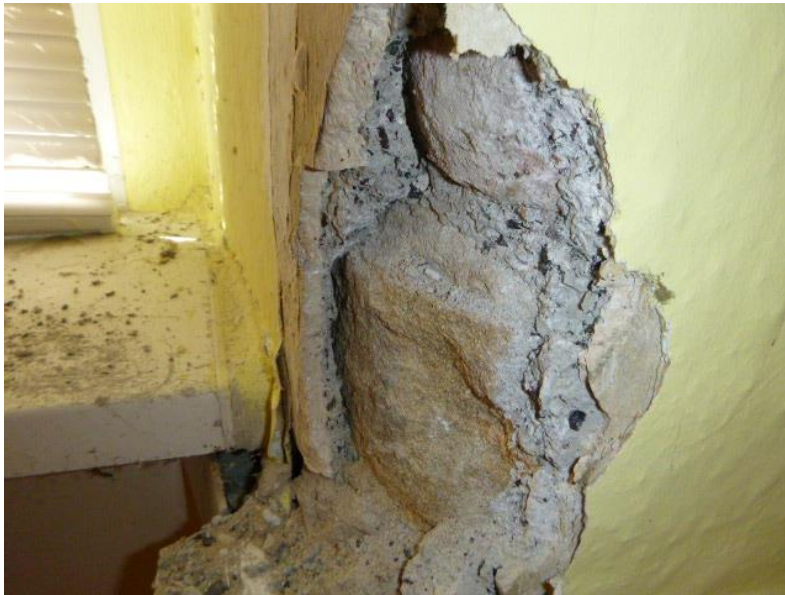
Bild 30: Außenwände EG mit Schlacke

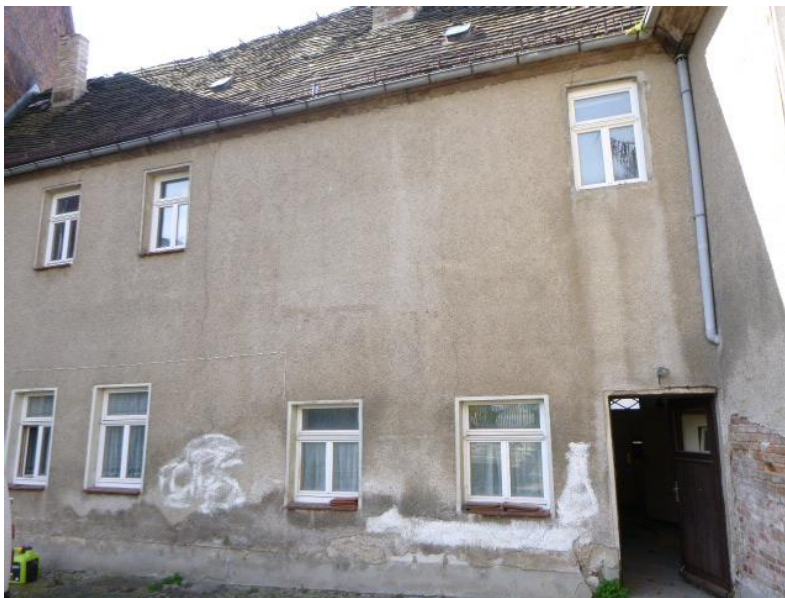
Bild 31: Ansicht vom Hof
