Anlage 2: Dokumentation - Beprobung Grabenschule Eisleben, Wohnhaus Nr.43

Skizze/Fotodokumentation

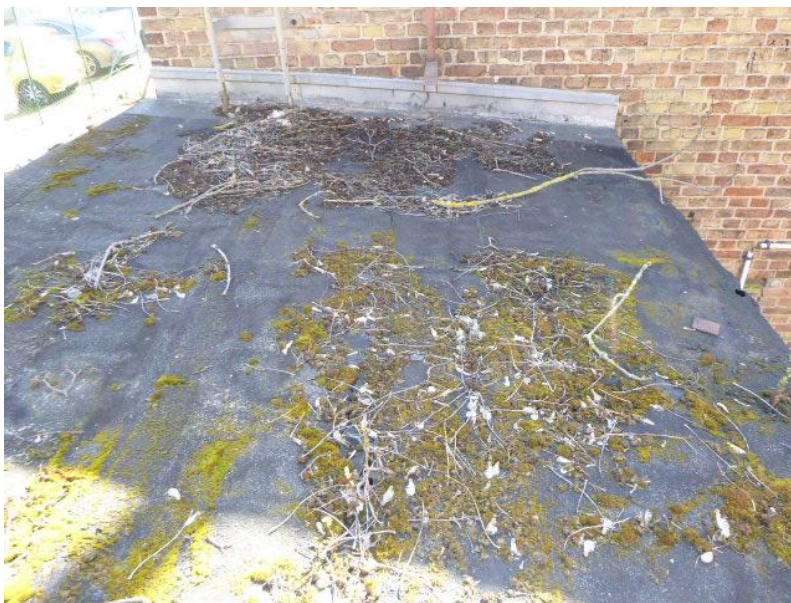
Bild 2: Detailansicht Dach mit Dachpappe

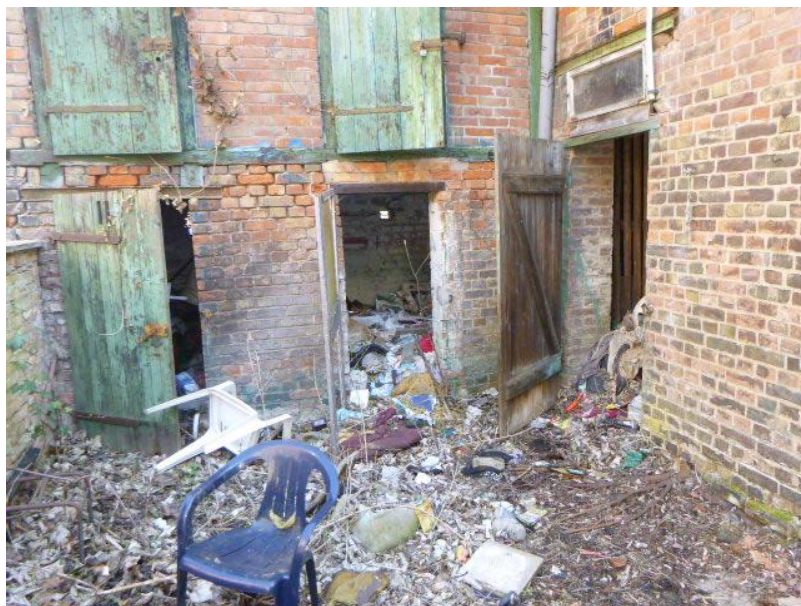
Bild 11: Detailansicht
Stallgebäude (stark vermüllt)

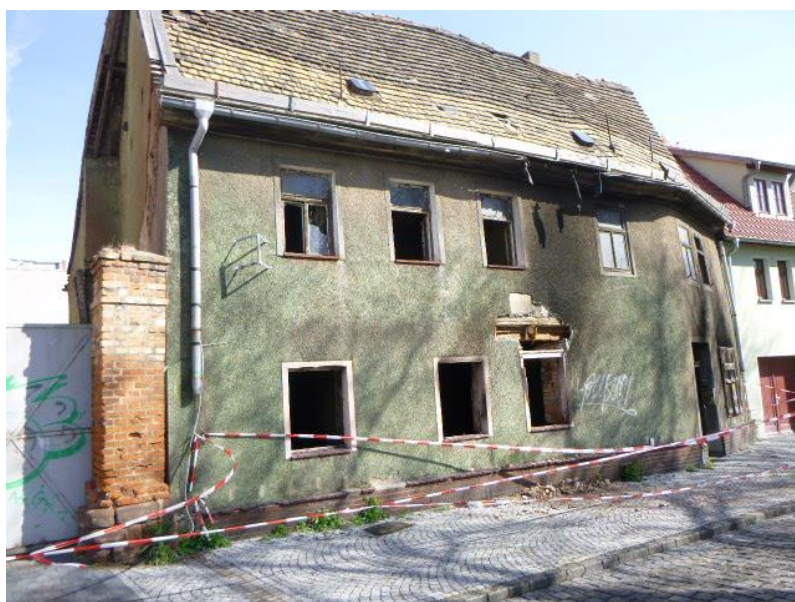
Bild 12: Gesamtansicht Front
nach Brandschaden

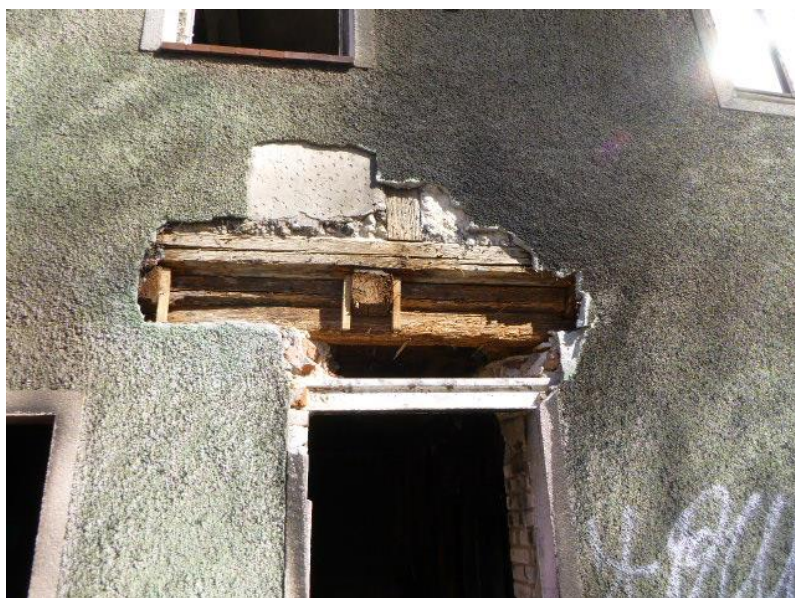
Bild 13: Detailansicht Verbau
von Konstruktionsholz in den
Zwischendecken
