Untersuchung von Materialproben auf Asbest/KMF

Untersuchungsbericht: USH 499/22

BV: **Stadt Eisleben
Grabenschule**

Proben: **1800
1803**

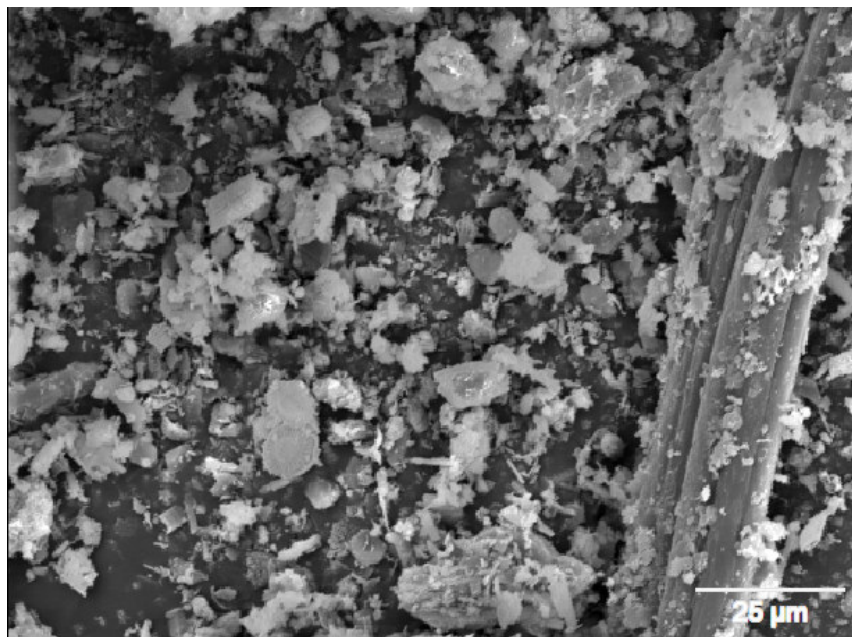
Abb. 1: Probe 1800

- (a) *makroskopische Beschreibung:*
braune Baustoffstücke mit Fasern sowie Fasergeflecht
- (b) *Stoffbestand:*
Baustoff (Diatomeen) mit org. Fasern und org. Fasergeflecht (Abb. 1)

⇒ **keine Asbestfasern, keine KMF (Gehalt < NWG)**

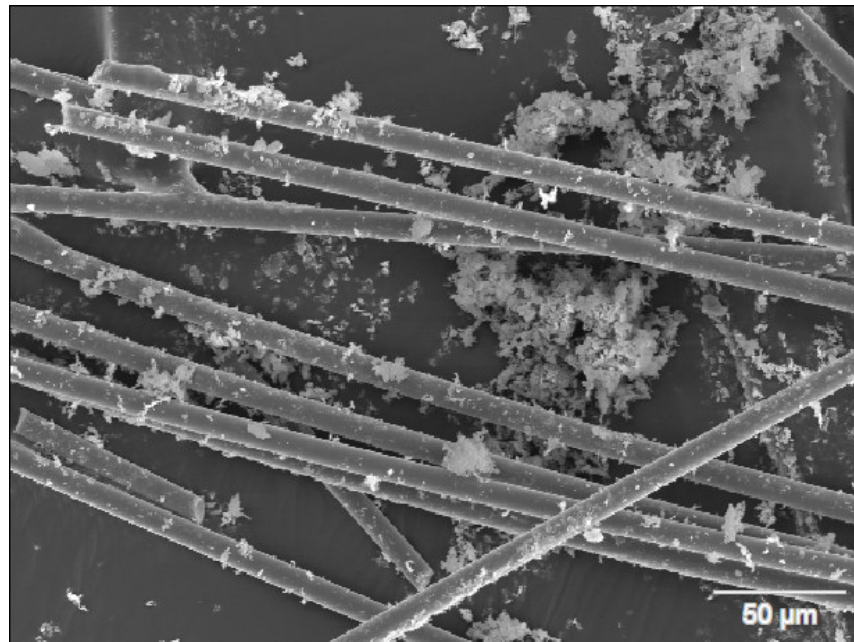
Abb. 2: Probe 1803

- (a) *makroskopische Beschreibung:*
weißer Baustoff mit Fasern und Pappe anhaftend
- (b) *Stoffbestand:*
Baustoff (Gips) mit KMF ohne WHO-Anteil, Pappe - Zellulose (Abb. 2)

⇒ **keine Asbestfasern (Gehalt < NWG)**
