Unterlage 5.7 Bilddokumentation BW 30

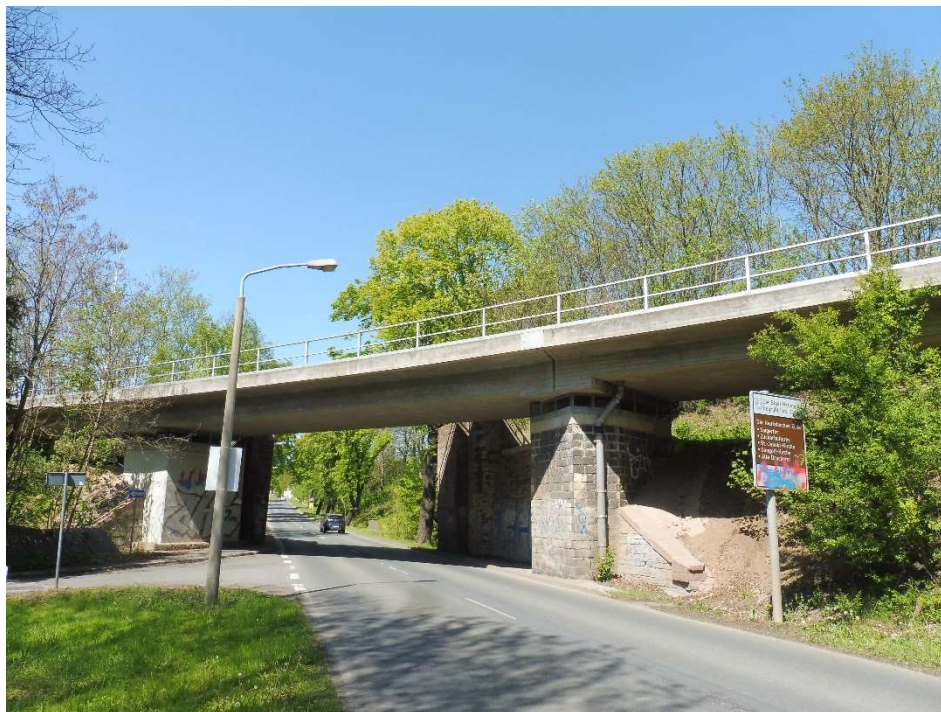
Bild 1: Seitenansicht, Blick von links (Stand: 05.2024)

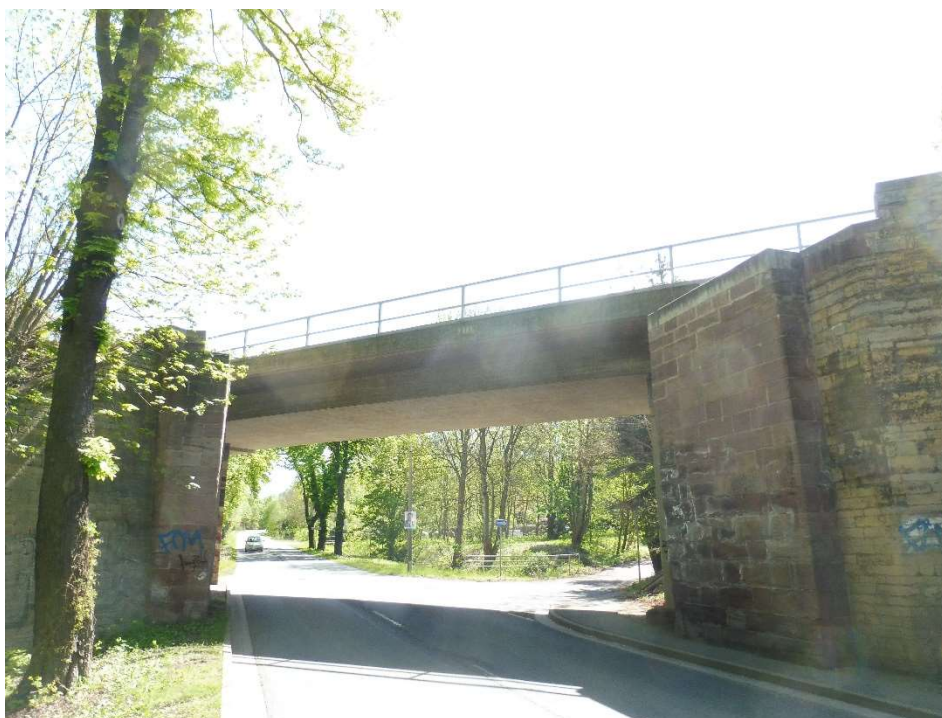
Bild 2: Seitenansicht, Blick von rechts (Stand: 05.2024)

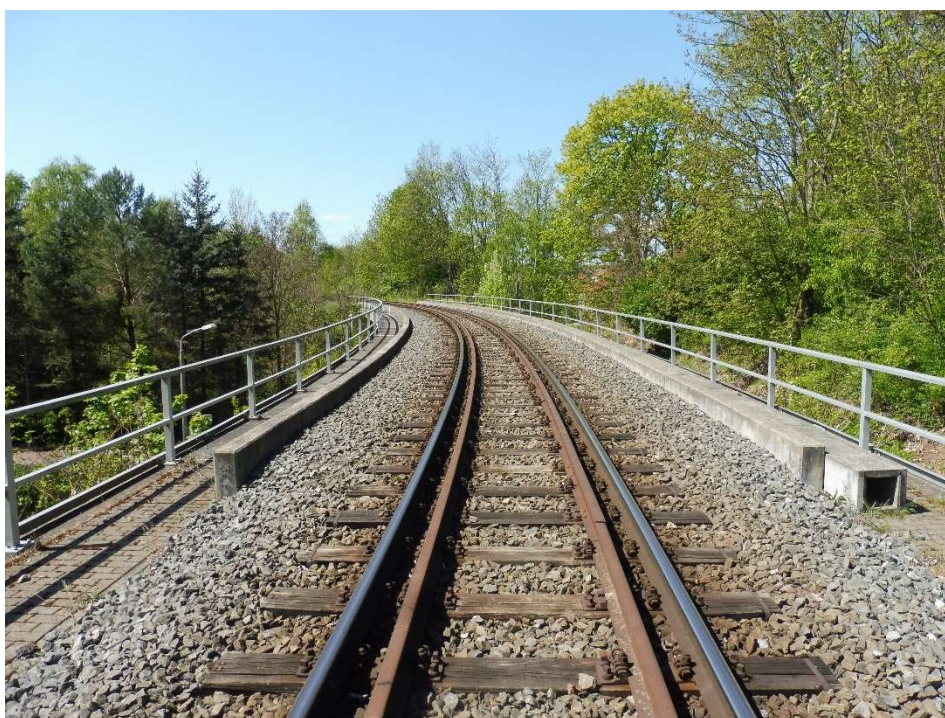
Bild 3: Oberbauansicht, Blick nach vorn (Stand: 05.2024)

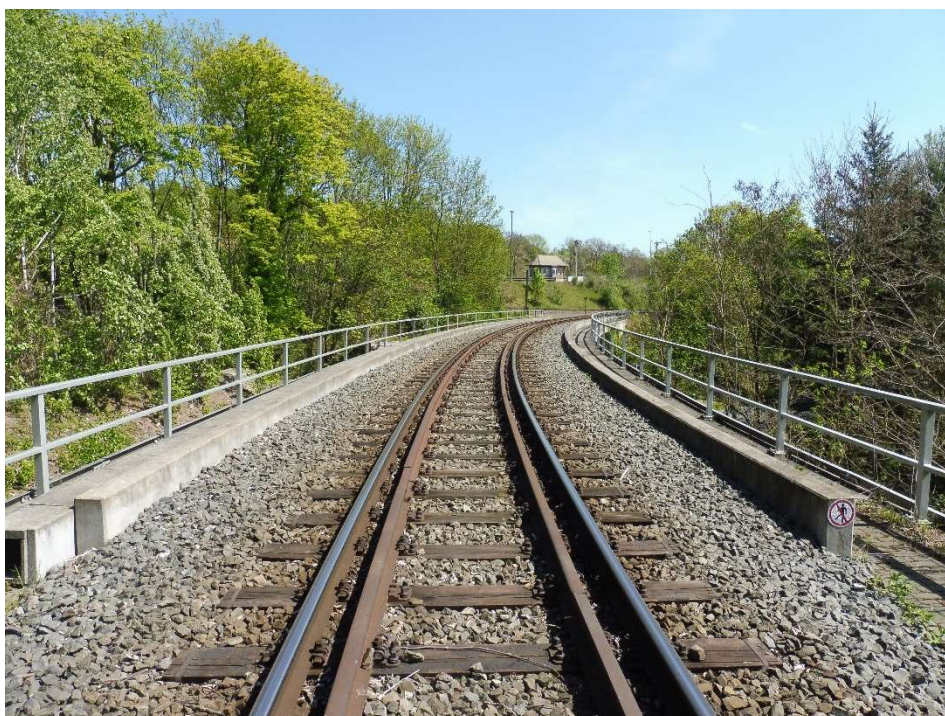
Bild 4: Oberbauansicht, Blick nach hinten (Stand: 05.2024)

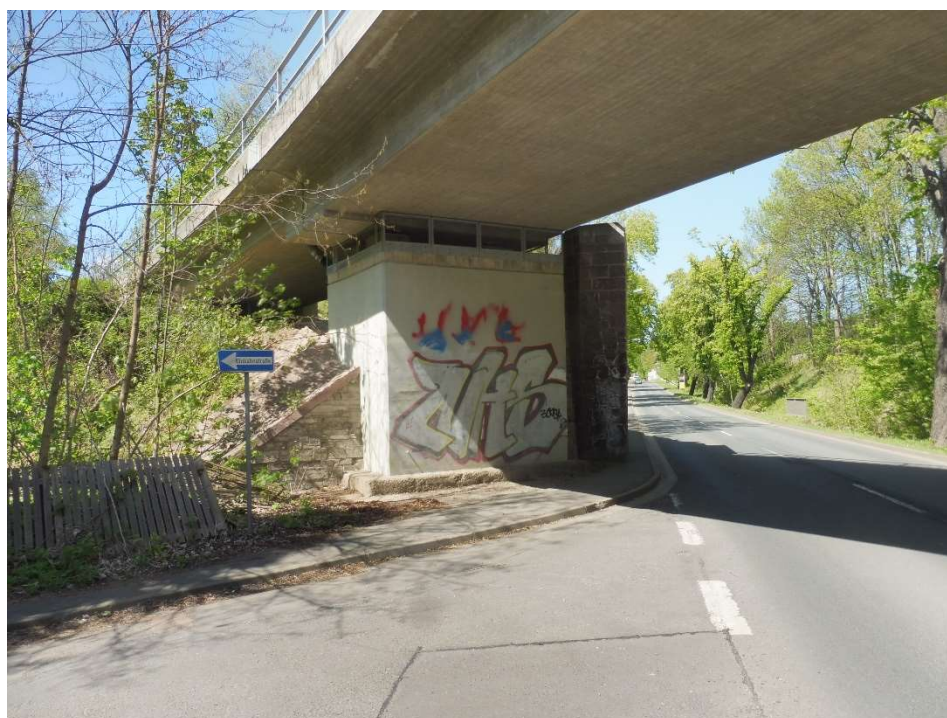
Bild 5: Ansicht hinterer, zweiter Pfeiler und Überbau hinten
(Stand: 05.2024)

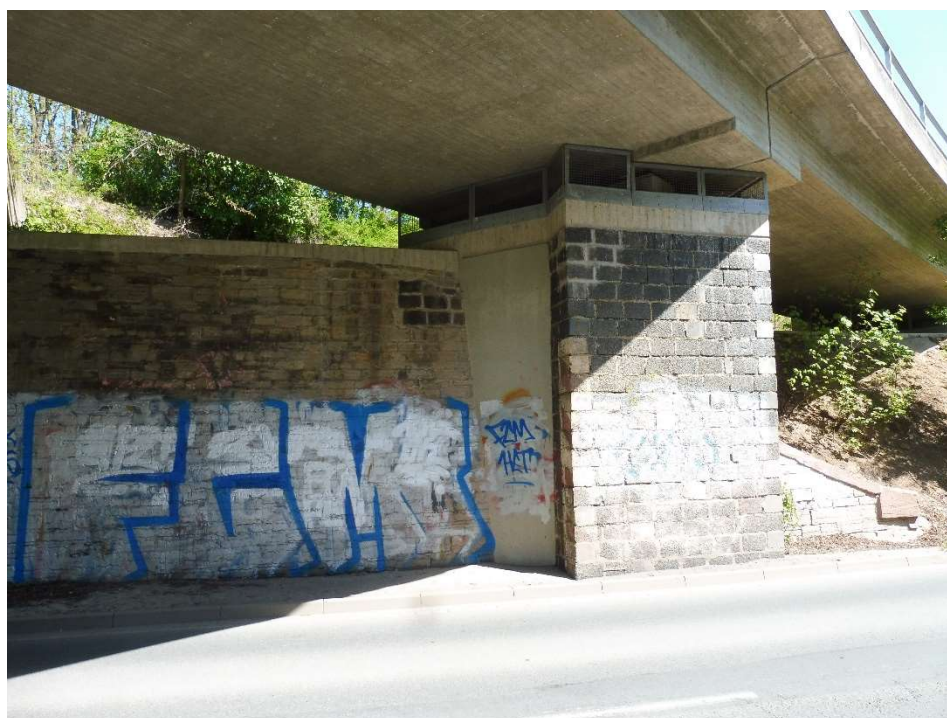
Bild 6: Ansicht vorderer, erster Pfeiler und Überbau vorn
(Stand: 05.2024)

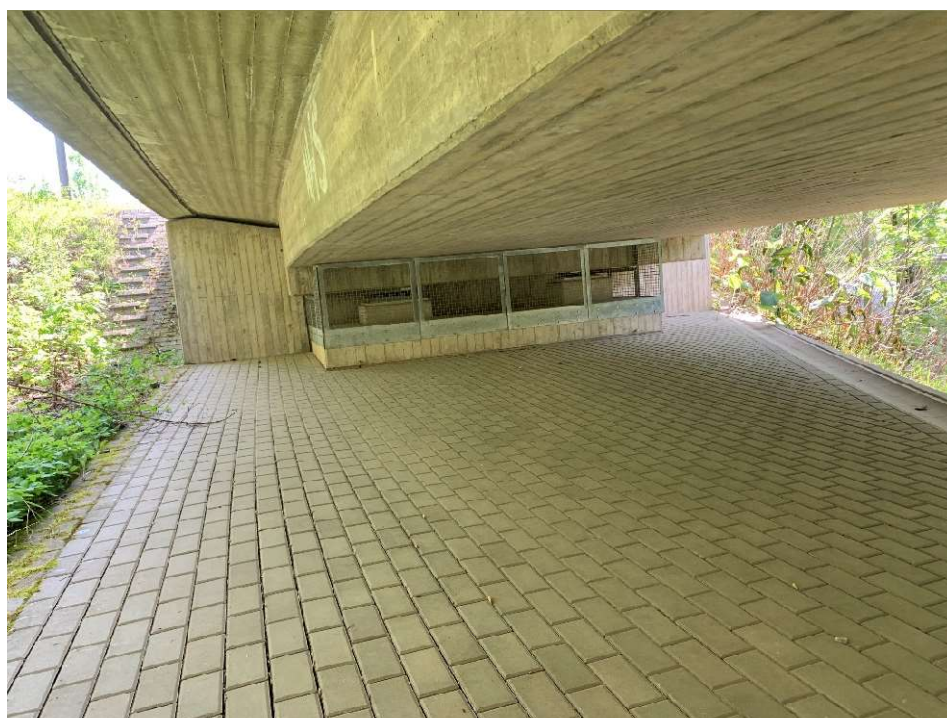
Bild 7: Ansicht Widerlager vorn (Stand: 05.2024)

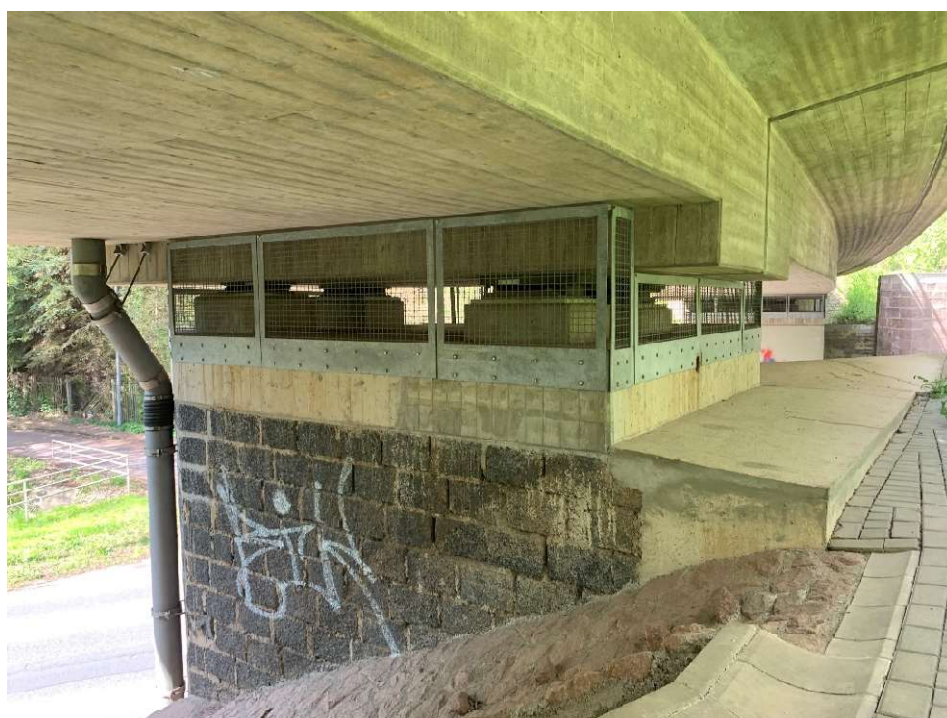
Bild 8: Ansicht Pfeilerkopf vorderer, erster Pfeiler (Stand: 05.2024)

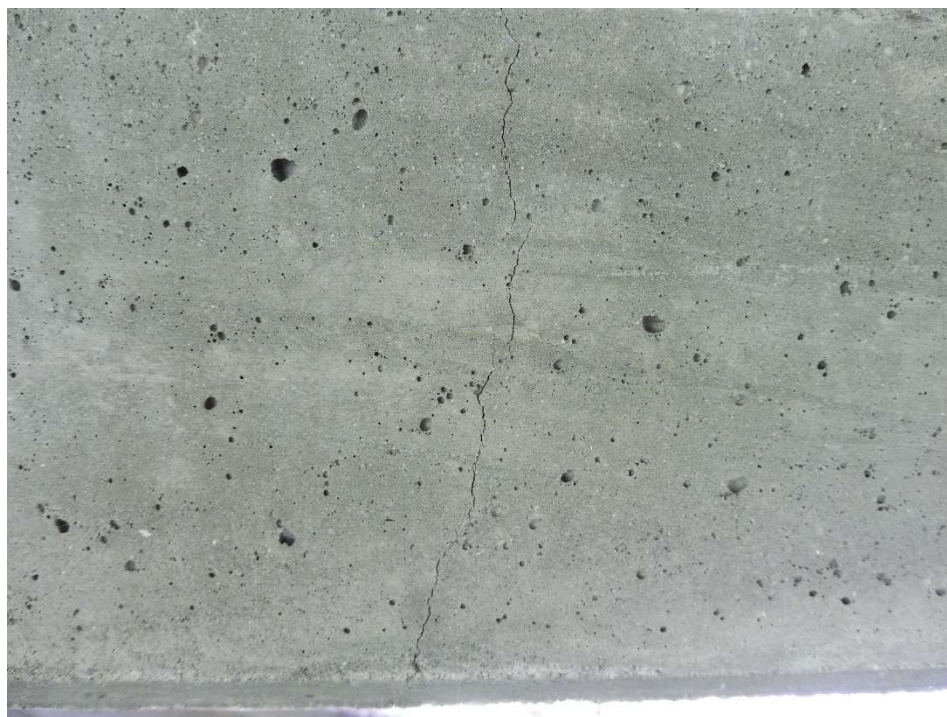
Bild 9: Querrisse im Überbau (Stand: 05.2024)

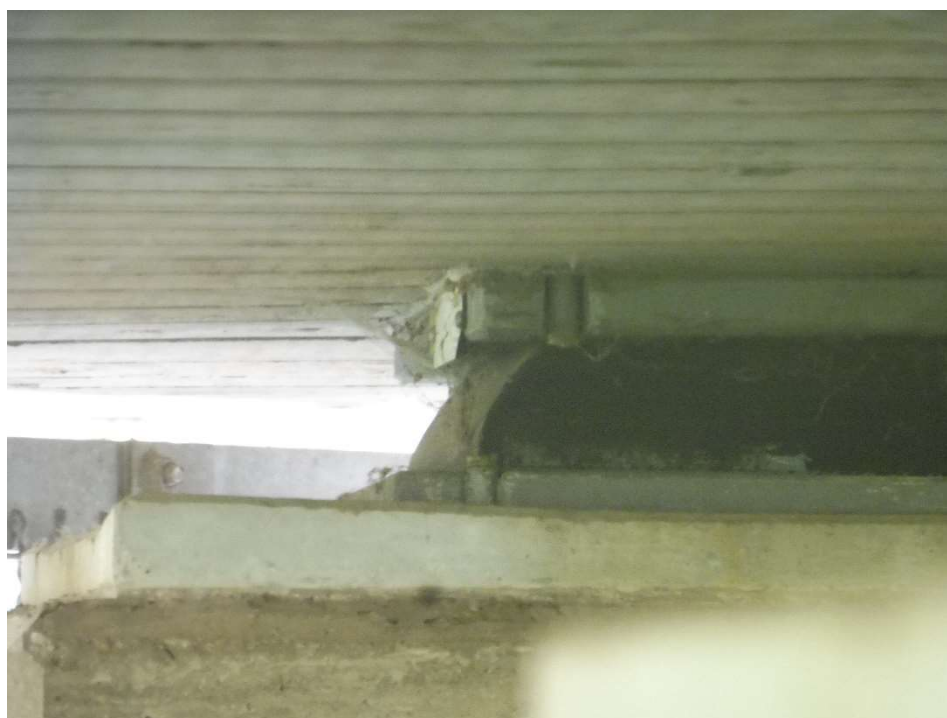
Bild 10: Elastomerlager stark verformt (Stand: 05.2024)

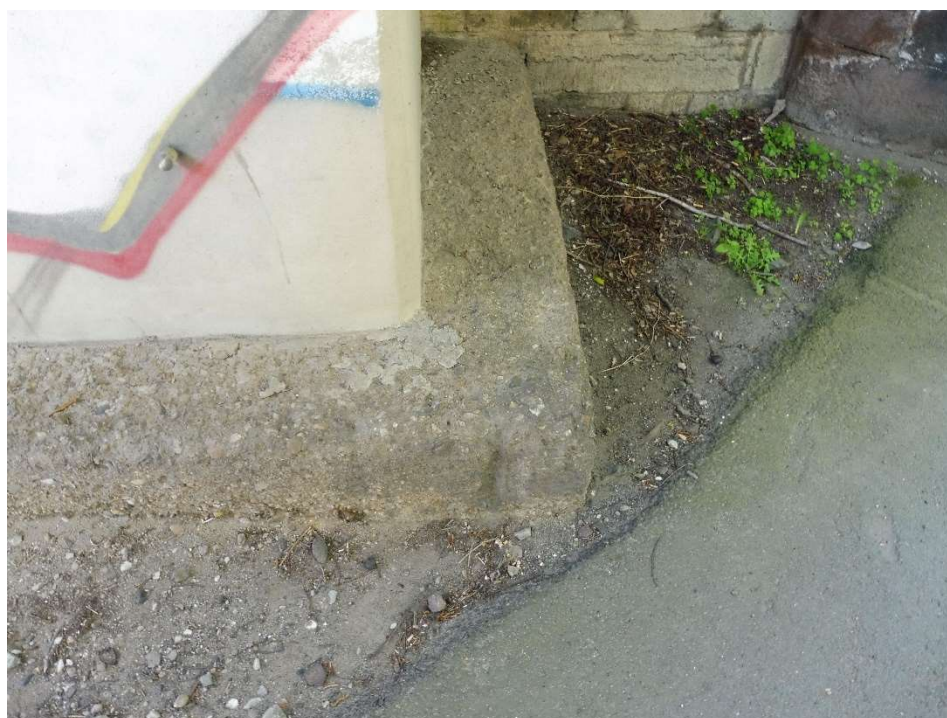
Bild 11: hintere zweite Pfeiler, Fundamentoberseite freiliegend
(Stand: 05.2024)

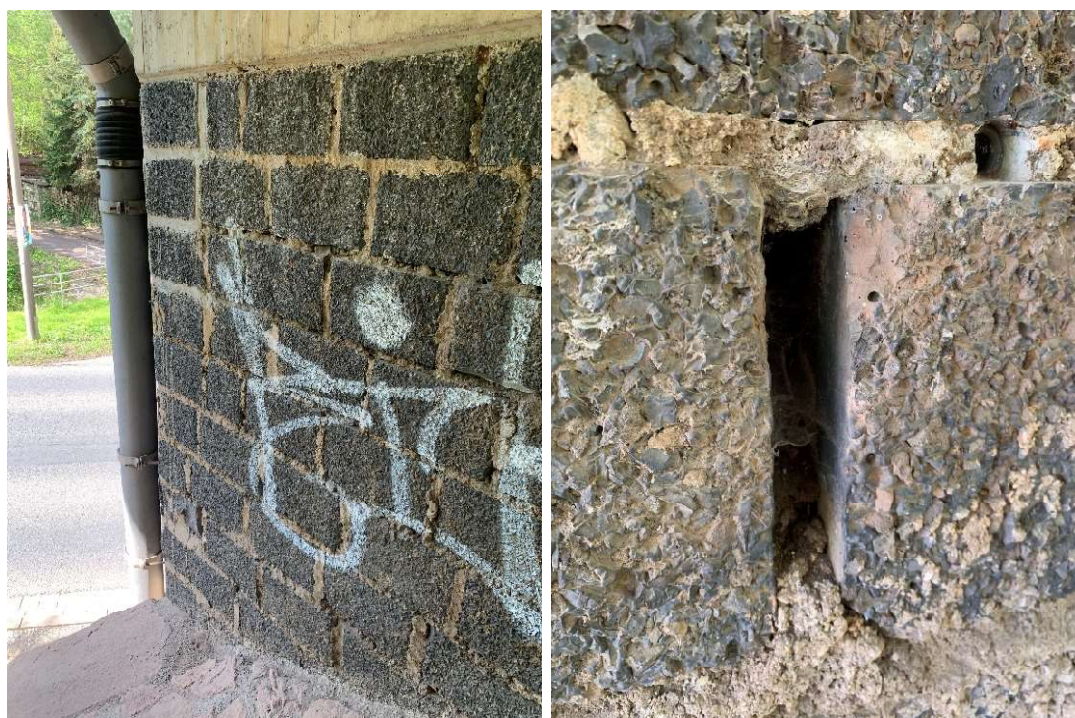
Bild 12: vordere erste Pfeiler, schadhafte Mauerwerksfugen (Stand: 05.2024)

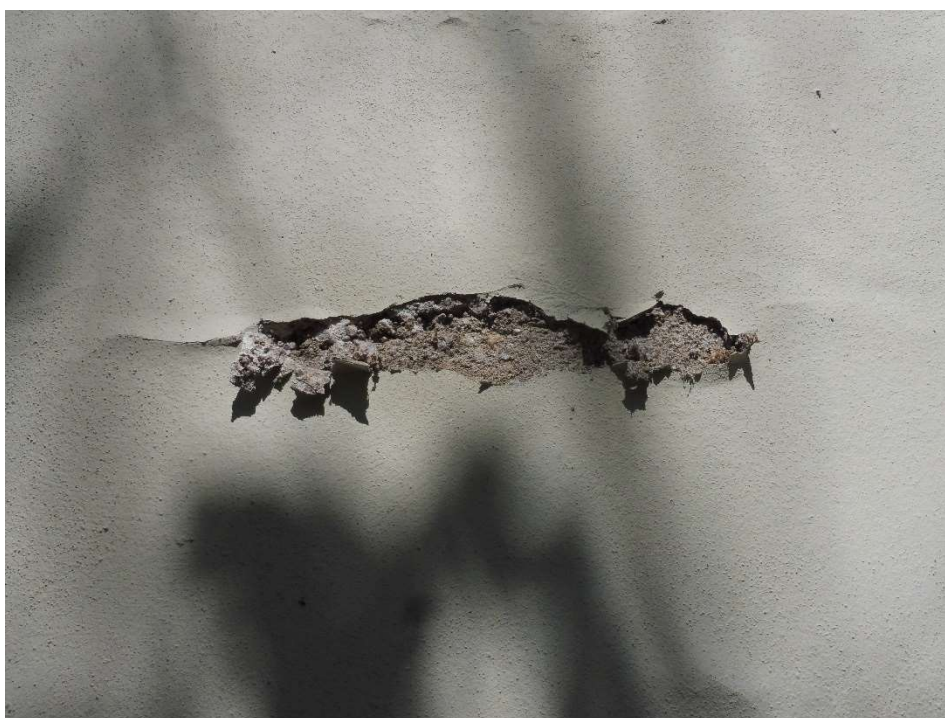
Bild 13: hintere zweite Pfeiler, Oberflächenschutzsystem schadhaft
(Stand: 05.2024)

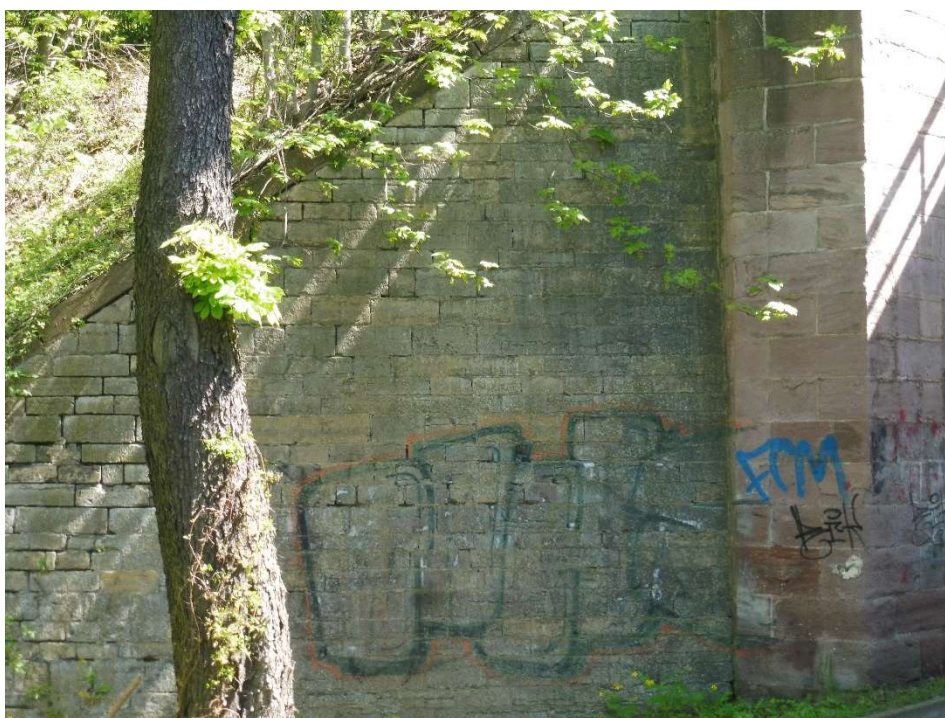
Bild 14: angrenzende Altunterbauten, Mauerwerk schadhaft
(Stand: 05.2024)
