# Prüfbericht 2019 E1

nach DIN 1076

Bauwerksname **Brücke Nr. 30**

Prüfung vom **06.10.2019**

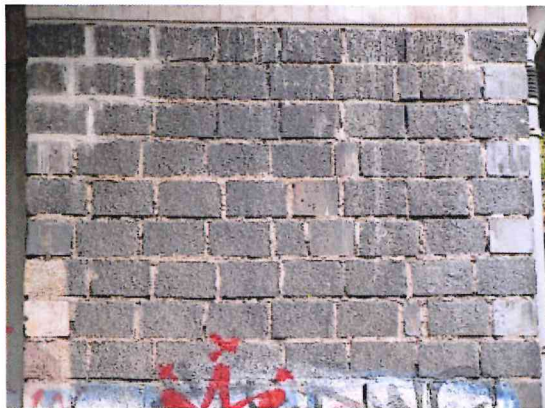
- 1 Pfeiler, Fugenmörtel zwischen den Mauerwerksteinen zum Teil ausgebrochen

1 1 1

Pfeiler, Fugenmörtel zwischen den Mauerwerksteinen zum Teil ausgebrochen.

Die Standsicherheit des Bauwerks ist gegeben.  
Laufende Unterhaltung erforderlich.

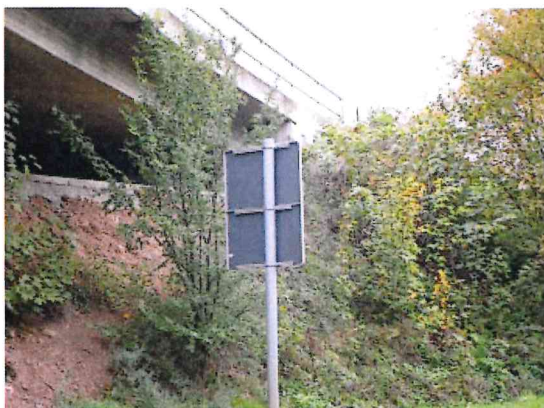
- 2 Bewuchs, Sträucher und Büsche

1 1 1

Böschung, Bewuchs, Sträucher und Büsche

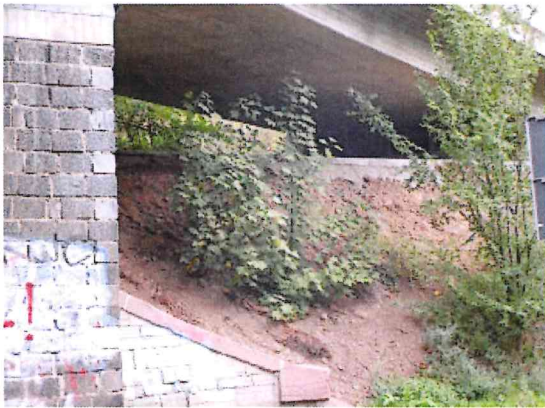
2 Bewuchs, Sträucher und Büsche

1 1 1
