Prüfbericht 2023 H

nach DIN 1076

Bauwerksname **EÜ Schlossstraße**
Teilbauwerksname **EÜ Schlossstraße**
Kreis **Mansfeld-Südharz**
Ort **Hettstedt**
Bauwerksrichtung **von Süd (Betriebsgelände) nach Nord (Hettstedt)**
Bauwerksart **Gewölbe- bzw. Bogenbrücke**
Tragfähigkeit
Baujahr Überbau **1925** Baujahr Unterbau **1925**

Prüfrichtung **von Süd (Betriebsgelände) nach Nord (Hettstedt)**
Prüfer **Dipl.-Ing. Leicht, Grahl**
Prüfung vom **18.01.2024** bis **30.01.2024**

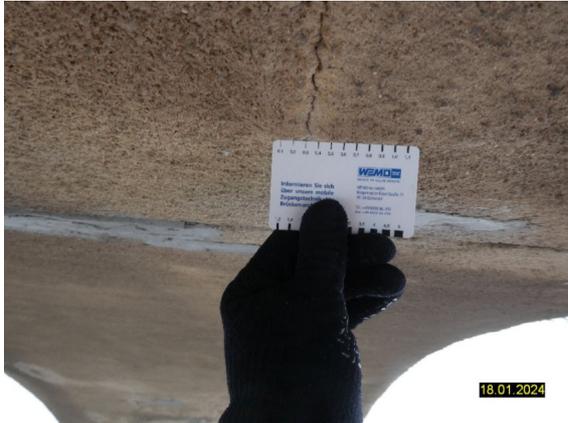
[34] S=0, V=0, D=2 BSP-ID 006-02-04
Wandung, Beton, Stellenweise, Längsrisse, Mitte längs
am Bauwerk, Mitte quer, Unterseite, H2023:
- Rissweite: 0,3 cm, Maßnahme {1}

H2023_ÜBERBAU UNTERSEITIGER LÄNGSRISS

Maßnahmenempfehlung {1}

Art der Leistung **Bauwerkserneuerung/Ersatzneubau als Erweiterungsmaßnahme (m²...**
Menge **70** Geschätzte Kosten **2.500.000 EURO**
Dauer der Maßnahme **500 Tage** Ausführungsjahr
Dringlichkeit **Langfristig**
Maßnahmenfixierung **Keine Maßnahme festgelegt**
Projektbezeichnung
Bemerkung **H2023:**
- hierbei handelt es sich um eine grobgeschätzte Annahme für Baukosten und Bauzeit,
- Voraussetzung für den Ersatzneubau ist eine genehmigte Planung

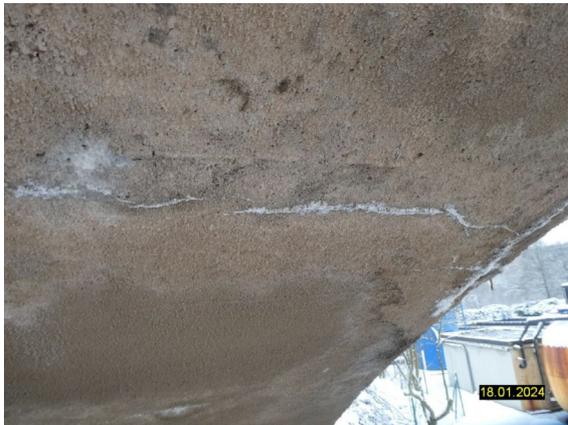
[36] S=0, V=0, D=2 BSP-ID 006-02-02
Wandung, Beton, Bereichsweise, Querriss mit
Aussinterung, Hinten am Bauwerk, Quer durchgehend,
Unterseite, , Maßnahme {1}

H2023_ÜBERBAU UNTERSEITIGER QUERRISS

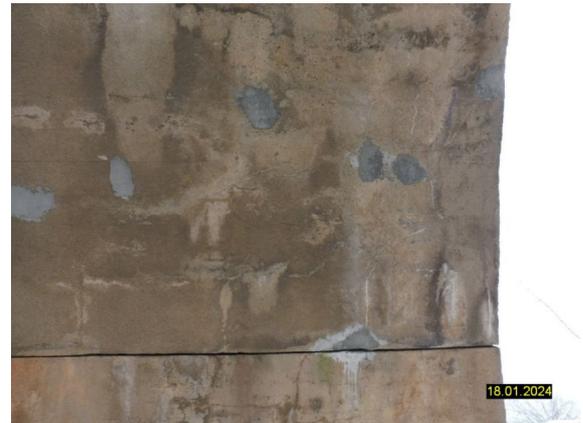
[4] S=0, V=0, D=1 EP BSP-ID 006-02-02
Wandung, Beton, Vereinzelt, Netzriss mit Verfärbung
der Rissufer, H2023:
- Risse liegen direkt unterhalb des
Lasteinleitungsbereiches des Kämpfergelenkes.,
Maßnahme {1}

H2023_LAIBUNG NETZRISSE

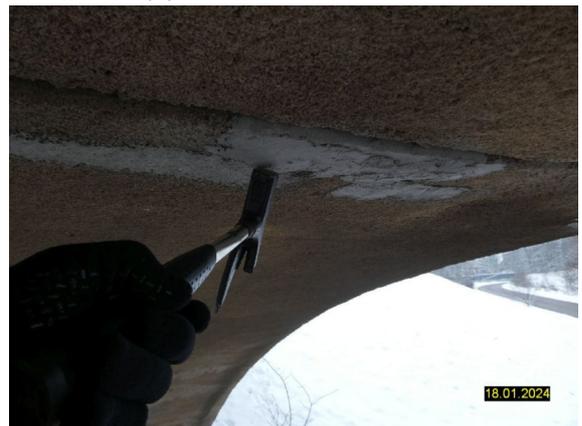
[35] S=0, V=1, D=2 BSP-ID 002-02
Wandung, Betonersatzsystem, Stellenweise, Gerissen
und hohl klingend, Unterseite, H2023:
- Betoninstandsetzung in optisch schlechter
Ausführungsqualität, teilweise hohlklingend,
Maßnahme {4}

H2023_ÜBERBAU BETONINSTANDSETZUNG
HOHLKLINGEND

Maßnahmenempfehlung {4}

Art der Leistung **Bauliche Unterhaltung / Kleinere Reparaturen (ohne ME -H-)**
Menge **1** Geschätzte Kosten **2.000 EURO**
Dauer der Maßnahme **1 Tag** Ausführungsjahr
Dringlichkeit **Kurzfristig**
Maßnahmenfixierung **Keine Maßnahme festgelegt**
Projektbezeichnung
Bemerkung **H2023:**
- Abschlagen von losen Betonteilen über den Verkehrsflächen,
- Maßnahme ist abhängig vom festgestellten Zustand im Rahmen der laufenden Beobachtung durchzuführen,
- Kosten und Dauer gelten pro Einsatz.

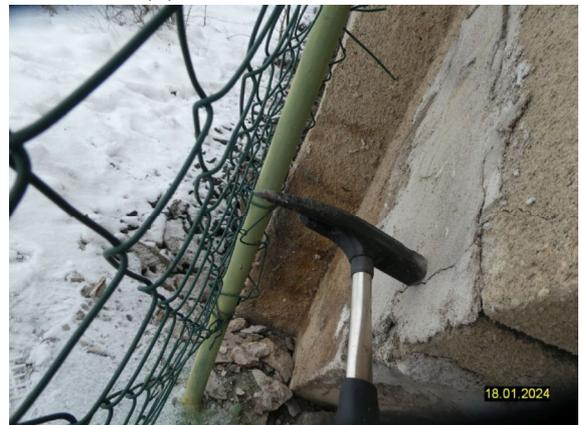
[37] S=0, V=0, D=2 EP BSP-ID 002-02
Kämpfer, Betonersatzsystem, Eine Stelle, Schadhaf, ,
Widerlager vorn, Hinten am Bauwerk, Links, Unten, ,
Maßnahme {1}

H2023_KÄMPFER BETONINSTANDSETZUNG
HOHLKLINGEND

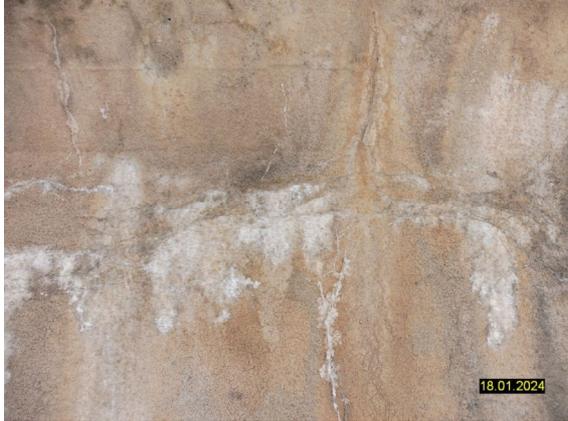
[1] S=0, V=0, D=2 EP BSP-ID 006-02-02
Kämpfer, Beton, Mehrfach, Querriss mit Aussinterung,
Widerlager vorn, Quer durchgehend, , Maßnahme {1}

H2023_KÄMPFER QUERRISSE MIT AUSSINTERUNGEN

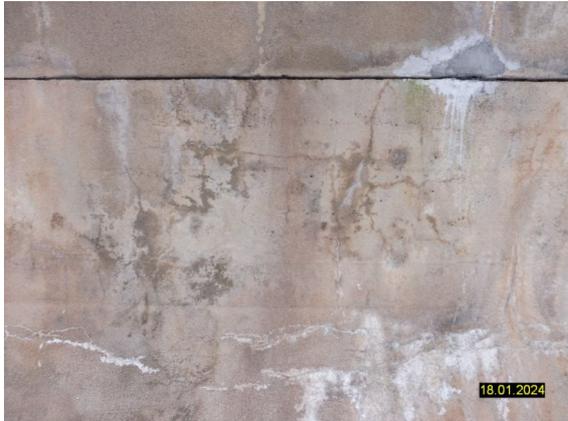
[3] S=0, V=0, D=2 EP BSP-ID 006-02-02
Kämpfer, Beton, Vereinzelt, Netzriss mit Verfärbung
der Rissufer, H2023:
- Risse liegen direkt unterhalb des
Lastenleitungsbereiches des Kämpfergelenkes,,
Maßnahme {1}

H2023_KÄMPFER NETZRISSE

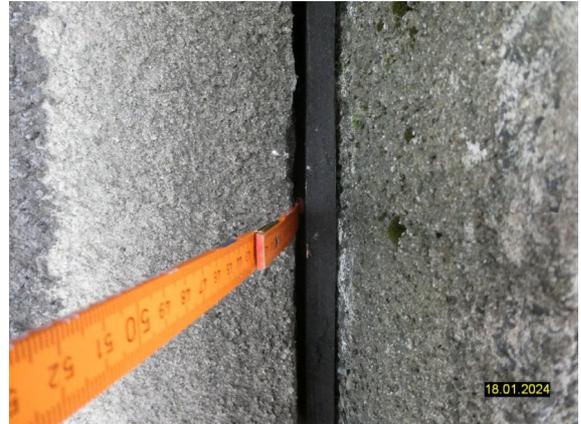
[30] S=1, V=0, D=2 BSP-ID 259-04
Stirnwand, Sonderfugen, Stellenweise, Behindert,
Vorne am Bauwerk, Seitenfläche links, Oben, H2023:
- Fuge im Bereich eines Gelenkes des Bogens muss
Verformungen zulassen, Maßnahme {1}

H2023_KÄMPFERGELENK FUGENVERFORMUNG
BEHINDERT

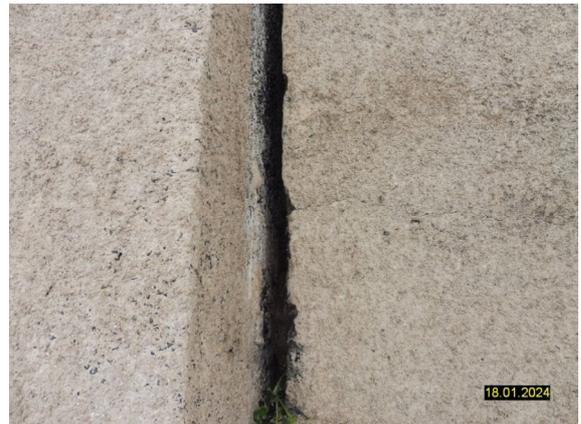
[15] S=0, V=0, D=2 EP BSP-ID 259-02
Stirnwand, Sonderfugen, Mehrfach, Offen, H2023:
- Fugen im Bereich der Gelenke des Bogens ,
Maßnahme {1}

H2023_KÄMPFERGELENK FUGENFÜLLUNG
HERAUSGEFALLEN

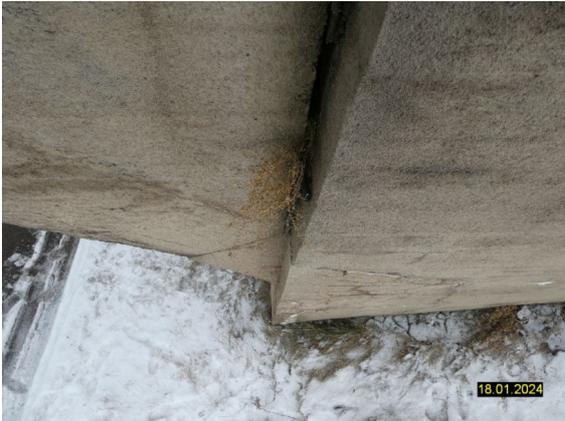
[31] S=0, V=0, D=2 EP BSP-ID 259-02
Stirnwand, Sonderfugen, Eine Stelle, Bewachsen,
Hinten am Bauwerk, Seitenfläche rechts, Oben,
H2023:
- Fuge im Bereich des Kämpfergelenkes des Bogens,
Maßnahme {1}

H2023_KÄMPFERGELENK FUGE BEWACHSEN

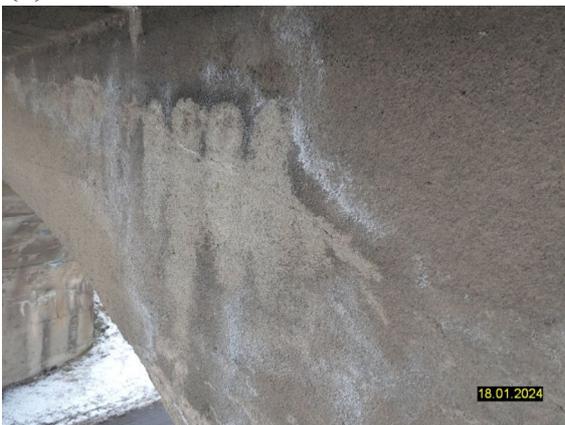
[33] S=0, V=0, D=1 BSP-ID 002-12

Stirnwand, Beton, Stellenweise, Ausblühung, Hinten am Bauwerk, Seitenfläche rechts, Oben, , Maßnahme {1}

H2023_STIRNWAND AUSBLÜHUNGEN

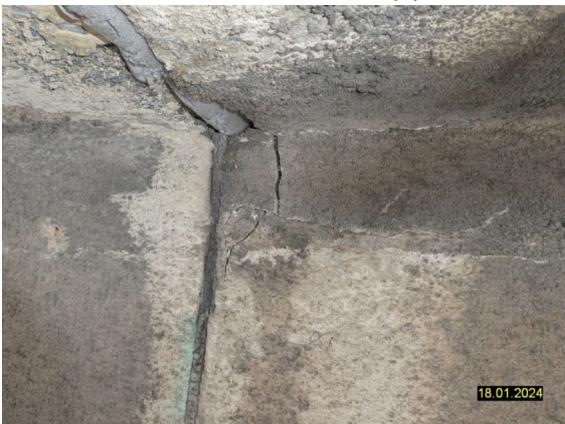
[27] S=0, V=0, D=2 BSP-ID 006-02-04

Stirnwand, Beton, Eine Stelle, Längsrisse, Vorne am Bauwerk, Oben links, , Maßnahme {1}

H2023_STIRNWAND LÄNGSRISSE IM BEREICH DES KÄMPFERGELENKES

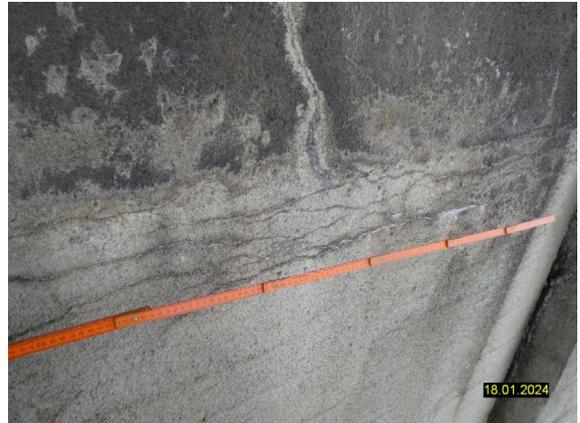
[29] S=0, V=0, D=2 BSP-ID 006-02-04

Stirnwand, Beton, Bereichsweise, Längsrisse mit Aussinterung, Vorne am Bauwerk, Seitenfläche links, Oben, , Maßnahme {1}

H2023_STIRNWAND LÄNGSRISSE

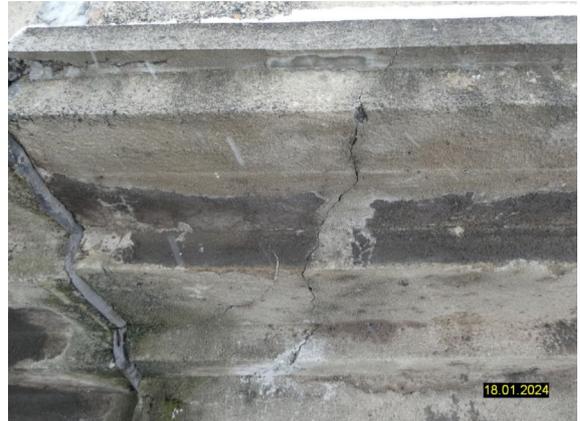
[28] S=1, V=0, D=3 BSP-ID 006-03-06

Kragarm der Portal / Stirnseite, Beton, Mehrfach, Querrisse mit Aussinterung, Vorne und hinten am Bauwerk, Beidseitig, Oben, H2023:

- Rissweite: bis ca. 1,0 cm , Maßnahme {1}

H2023_KRAGARM QUERRISSE

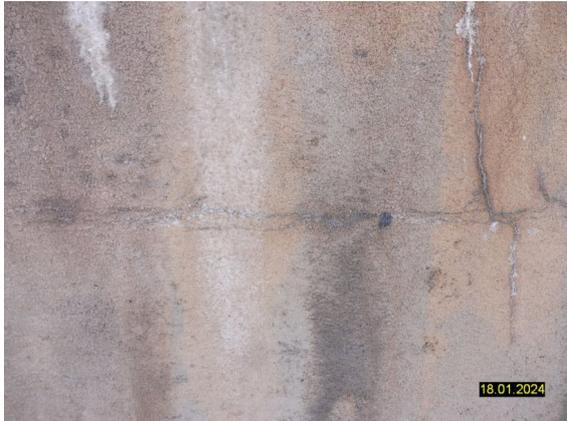
[2] S=0, V=0, D=2 EP BSP-ID 025-04

Widerlager, Beton, Eine Stelle, Querrisse mit Aussinterung, Quer durchgehend, 1,00 m ab Geländeoberkante, , Maßnahme {1}

H2023_WIDERLAGER QUERRISS MIT AUSSINTERUNGEN

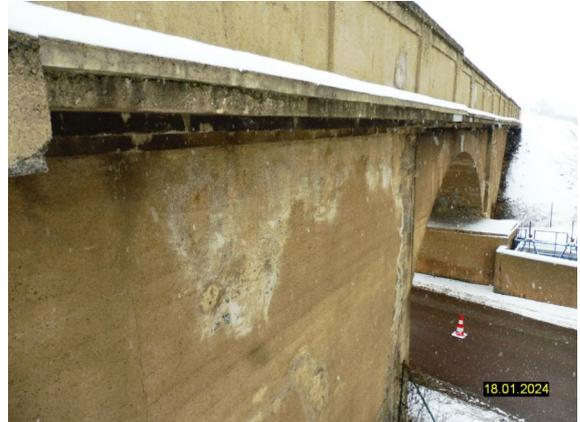
[9] S=0, V=0, D=2 EP BSP-ID 021-05

Flügel, Beton, Ausgeprägt, Ausblühung, Vorne am Bauwerk, Rechts, , Maßnahme {1}

H2023_FLÜGEL AUSBLÜHUNGEN

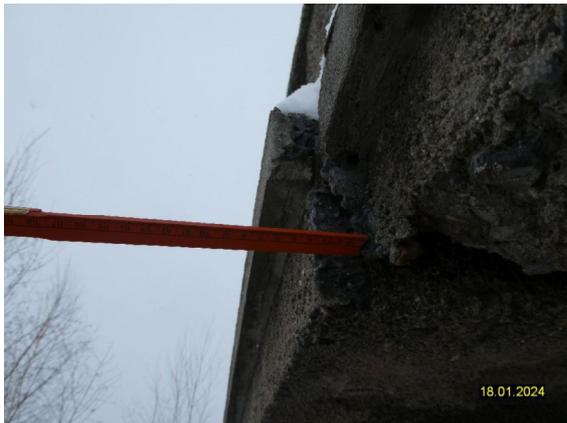
[10] S=3, V=0, D=3 EP BSP-ID 020-09
Flügel, Beton, An allen Bauteilen, Geneigt, H2023:
- Flügel hinten links, Lage zu Überbau: unten: ca. 15 cm, oben ca. 20 cm, Maßnahme {2}

H2023_FLÜGEL NACH AUSSEN GEKIPPT

Maßgebend für die berechnete Zustandsnote sind die massiven Verkippungen der Flügelwände sowie zahlreichen großen Risse in Folge von Baugrund- bzw. Bauwerksbewegungen. Alle 4 Flügel einschl. der Brüstungswände sind nach außen gekippt. Zusätzlich liegend zahlreiche große, teilweise vollständig durch das Bauteil hindurchlaufende Risse (Weite im Zentimeterbereich) vor. Teilweise handelt es sich um Trennrisse.

Maßnahmenempfehlung {2}

Art der Leistung	Vermessung erforderlich	Geschätzte Kosten	6.000 EURO
Menge		Ausführungsjahr	
Dauer der Maßnahme	150 Tage		
Dringlichkeit	Umgehend		
Maßnahmenfixierung	Keine Maßnahme festgelegt		
Projektbezeichnung			
Bemerkung	H2023: - Anbringen von Messspiegeln zur Lage- und Höhenmessung des gesamten Bauwerkes, - Messintervall: 4 Wochen über einen Zeitraum von 6 Monaten.

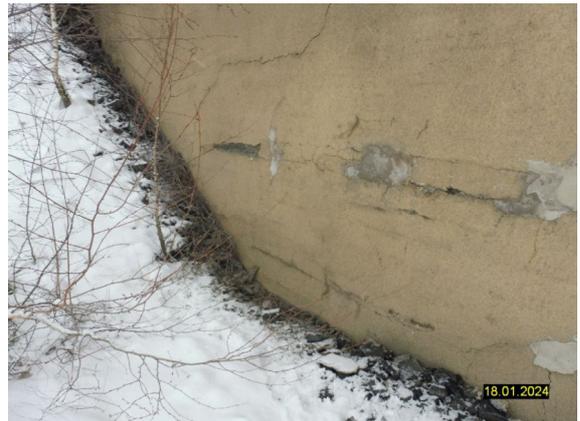
[6] S=0, V=0, D=2 EP BSP-ID 025-05

Flügel, Beton, Mehrfach, Querrisse, Vorne und hinten am Bauwerk, Links, Unter dem Bauwerk, , Maßnahme {1}

H2023_FLÜGEL QUERRISSE

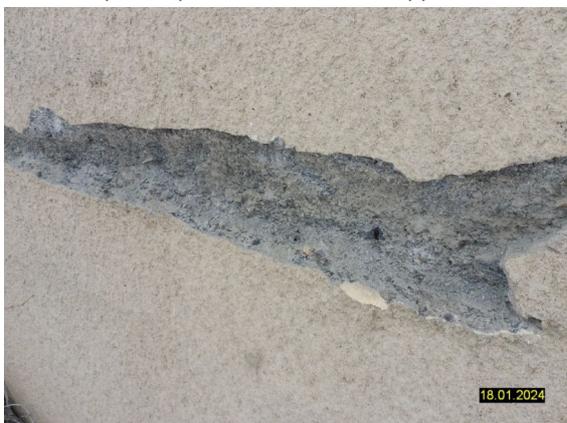
[14] S=0, V=0, D=2 EP BSP-ID 021-08
Flügel, Beton, Vereinzelt, Zerbröckelt, Hinten am Bauwerk, Links, Unter dem Bauwerk, , Maßnahme {1}

H2023_FLÜGEL BETON ZERFÄLLT

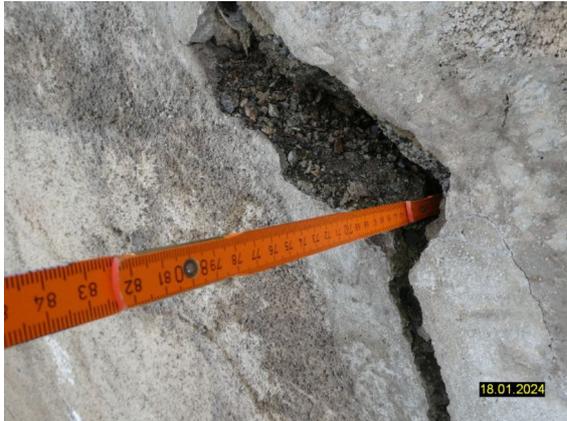
[11] S=3, V=0, D=3 EP BSP-ID 025-12

Flügel, Beton, Vollständig, Schrägrisse, Hinten am Bauwerk, Beidseitig, H2023:
- Risstiefe: bis 60 cm
- Rissweite: ca. 1 - 2 cm
- vertikale Flankenverschiebung im Gesims: bis ca. 2,5 cm, Maßnahme {2}

H2023_FLÜGEL 2 M HINTER GENLENK VOLLSTÄNDIG ABGERISSEN

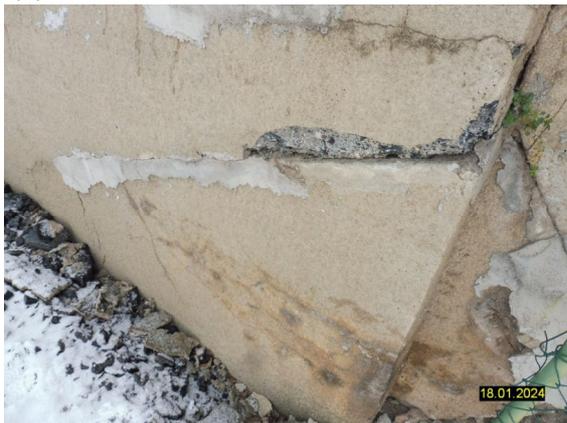
[13] S=0, V=0, D=2 EP BSP-ID 025-05
Flügel, Beton, Mehrfach, Schrägrisse, Vorne und hinten am Bauwerk, Links, H2023:
- Riss beginnt an den Kämpfergelenken, Maßnahme {1}

H2023_FLÜGEL KÄMPFERBEREICH SCHRÄGRISS

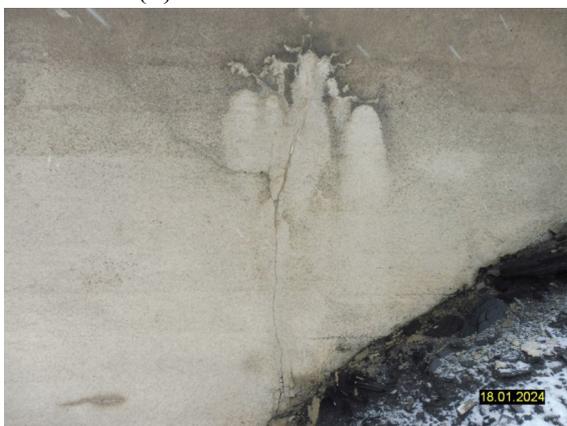
[7] S=0, V=0, D=1 EP BSP-ID 025-03
Flügel, Beton, Gesamtes Bauteil, Schrägrisse, Längs durchgehend, Beidseitig, Unter dem Bauwerk, , Maßnahme {1}

H2023_FLÜGEL SCHRÄGRISS

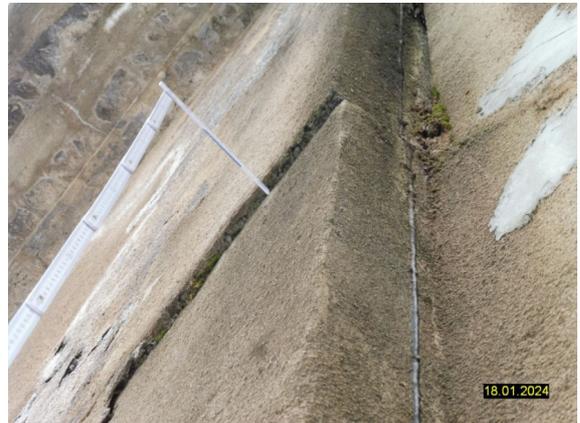
[8] S=2, V=0, D=2 EP BSP-ID 025-12
Flügel, Beton, Vereinzelt, Schrägrisse, H2023:
- Riss liegt direkt unterhalb des
Lasteinleitungsbereiches des Kämpfergelenkes,
- Flankenversatz: ca. 2,5 cm, Maßnahme {2}

H2023_FLÜGEL SCHRÄGRISS MIT FLANKENVERSCHIEBUNG

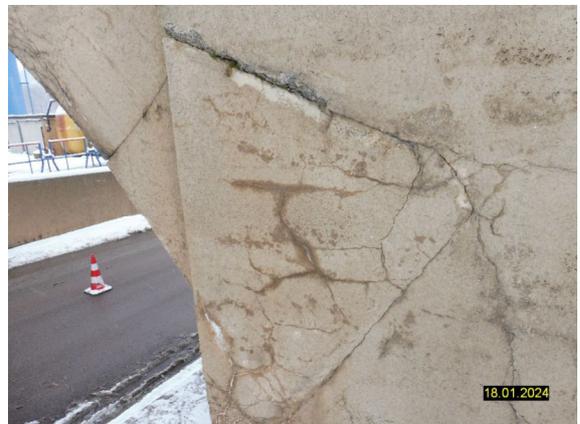
[5] S=0, V=0, D=2 EP BSP-ID 025-07
Flügel, Beton, Mehrfach, Netzzriss mit Wasseraustritt, Unter dem Bauwerk, H2023:
- Risse liegen direkt unterhalb des
Lasteinleitungsbereiches des Kämpfergelenkes,
- vorn rechts und links sowie hinten links, Maßnahme {1}

H2023_FLÜGEL NETZRISS

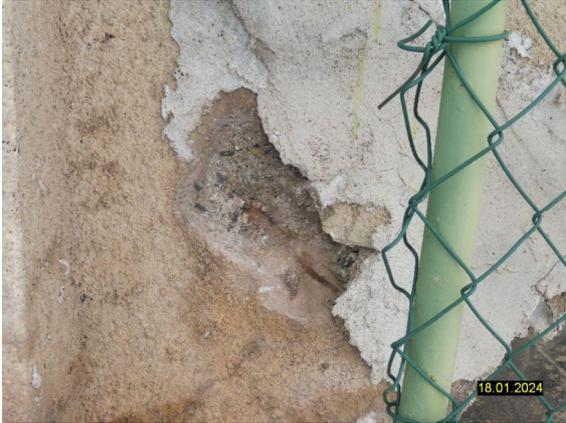
[12] S=0, V=0, D=3 EP BSP-ID 021-10
Flügel, Beton, Punktuell, Abplatzung mit freiliegender Bewehrung, Hinten am Bauwerk, Links, Unter dem Bauwerk, , Maßnahme {1}

H2023_FLÜGEL FREILIEGEBDE KORRODIERTE BEWEHRUNG

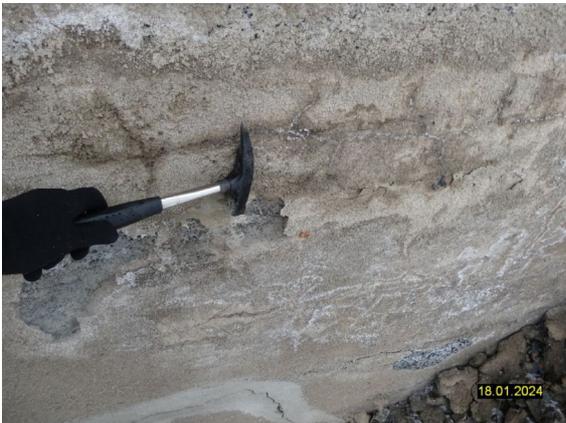
[32] S=0, V=0, D=1 EP BSP-ID 021-08
Flügel, Beton, Stellenweise, Gerissen und hohl klingend, Hinten am Bauwerk, Seitenfläche rechts, Unter dem Bauwerk, H2023:
- teilweise im Bereich von sanierten Stellen,
Maßnahme {1}

H2023_FLÜGEL ABPLATZUNG UND HOHLKLINGEND

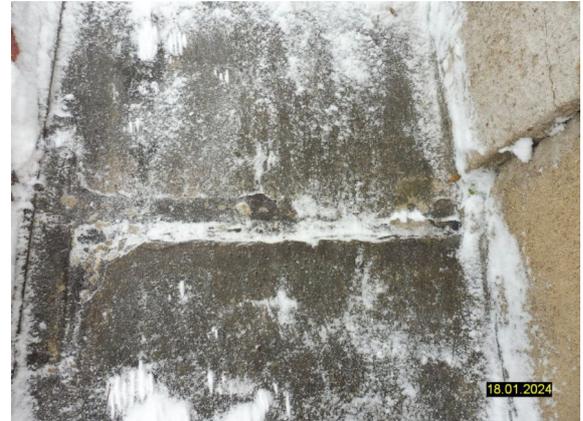
[17] S=0, V=0, D=3 EP BSP-ID 259-03
Kappe, Fugenfüllung der Raumfuge quer, Mehrfach, Gerissen, Länge: 3,000 m, , Maßnahme {1}

H2023_RANDWEG FUGENFÜLLUNG GERISSEN

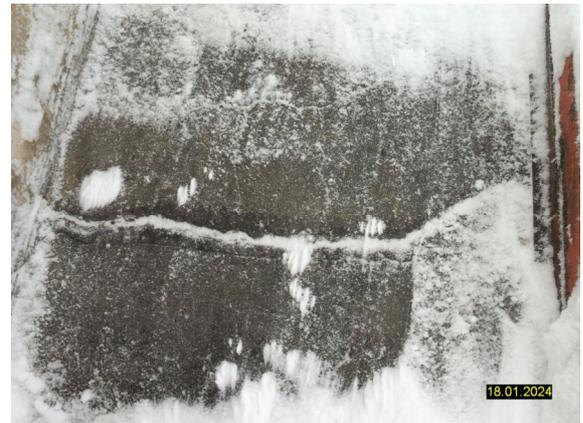
[18] S=0, V=1, D=1 EP BSP-ID 230-04
Kappe, Beton, Mehrfach, Querrisse, H2023:
- im Bereich der gerissenen Flügelwände , Maßnahme {2}

H2023_RANDWEGKAPPE GERISSEN

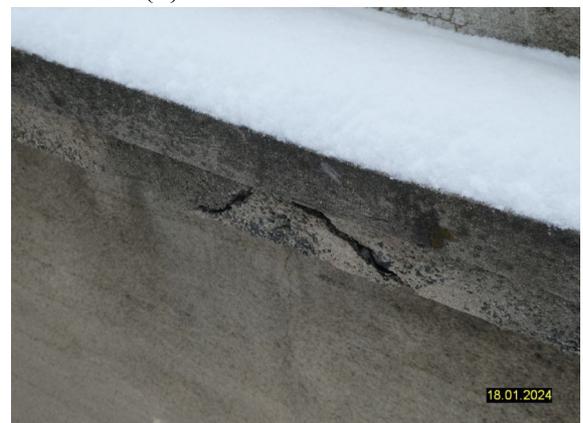
[25] S=0, V=3, D=2 EP BSP-ID 230-13
Gesims, Beton, Stellenweise, Schadhaft, Oben, , Maßnahme {4}

H2023_KAPPENGESIMS LOCKERE BETONTEILE

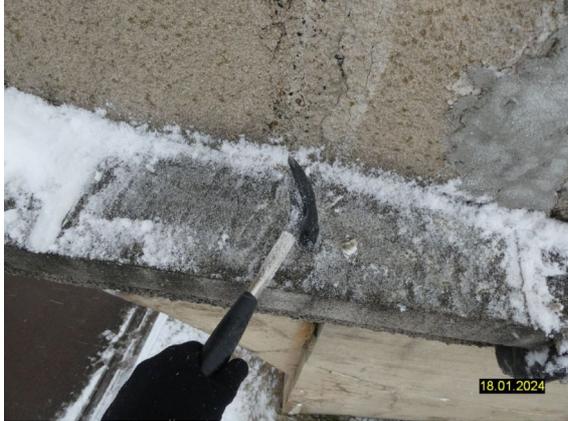
[26] S=0, V=0, D=1 BSP-ID 230-09

Gesims, Beton, Punktuell, Gerissen und hohl klingend, Oben, , Maßnahme {4}

H2023_KAPPENGESIMS HOHLKLINGEND

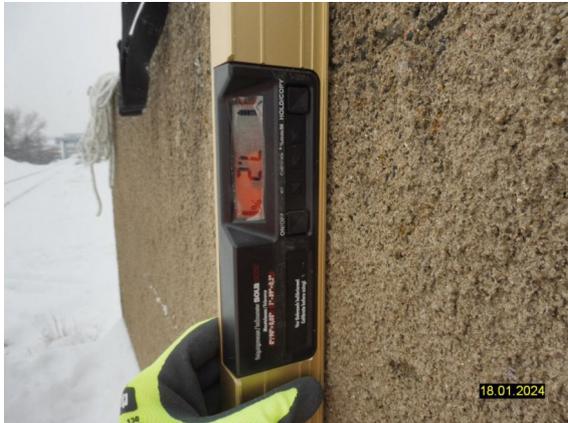
[22] S=1, V=0, D=1 EP BSP-ID 237-99

Brüstung als Absturzsicherung, An allen Bauteilen, Gekippt, Oben auf dem Bauwerk, H2023:

- Verkippung der Brüstung resultiert aus Neigung der Flügelwände,
- Neigung: v.l.: 7 %; m.l.: 7 %; h.l.: 6 %; v.r.: 5 %; m.r.: 4 %; h.r.: 6 %, Maßnahme {2}

H2023_BRÜSTUNG NACH AUSSEN GEKIPPT

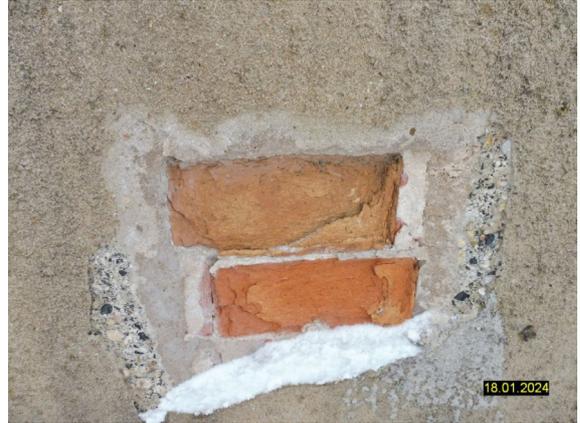
[19] S=0, V=0, D=1 EP BSP-ID 237-13

Brüstung als Absturzsicherung, Kunststein des Mauerwerks, Punktuell, Brüchig, Oben auf dem Bauwerk, , Maßnahme {1}

H2023_BRÜSTUNG ZIEGELMAUERWERK ZERFÄLLT

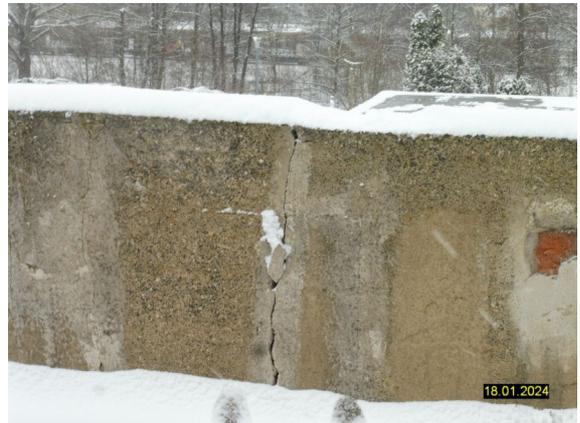
[23] S=0, V=0, D=2 EP BSP-ID 237-03

Brüstung als Absturzsicherung, Tragendes Mauerwerk, Gesamtes Bauteil, Gerissen, Hinten am Bauwerk, Oben auf dem Bauwerk, H2023:

- im Bereich der gerissenen Flügelwände
- w = ca. 1-2 cm, Maßnahme {2}

H2023_BRÜSTUNG DURCHGERISSEN

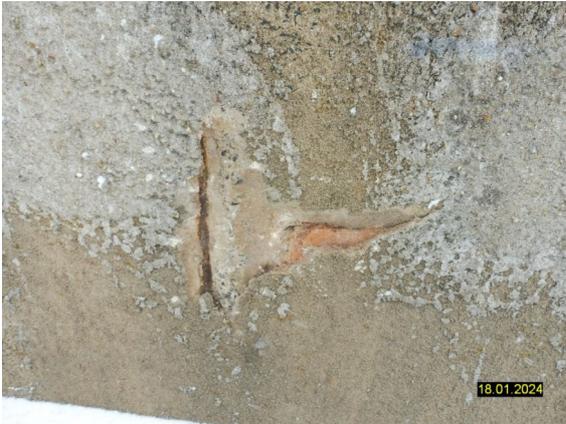
[20] S=1, V=0, D=2 EP BSP-ID 237-06

Brüstung als Absturzsicherung, Beton, Punktuell, Abplatzung mit freiliegender Bewehrung, Oben auf dem Bauwerk, , Maßnahme {1}

H2023_BRÜSTUNG FREILIEGENDE KORRODIERTE BEWEHRUNG

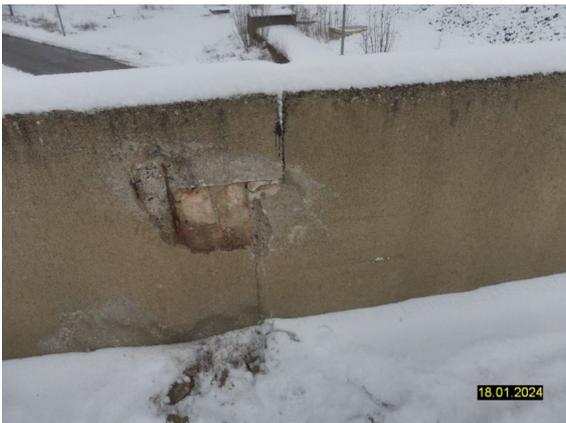
[21] S=0, V=0, D=1 EP BSP-ID 237-09
Brüstung als Absturzsicherung, Putz, Mehrfach,
Gerissen und hohl klingend, Innen, Oben auf dem
Bauwerk, H2023:
- im Bereich der gerissenen Flügelwände , Maßnahme
{1}

H2023_BRÜSTUNG PUTZ HOHLKLINGEND ABGEPLATZT_INNENSEITE

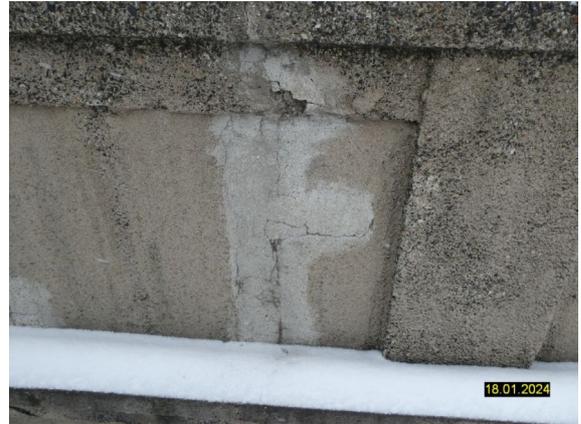
[24] S=0, V=2, D=1 EP BSP-ID 237-09
Brüstung als Absturzsicherung, Putz, Mehrfach,
Gerissen und hohl klingend, Außen, Oben auf dem
Bauwerk, H2023:
- im Bereich der gerissenen Flügelwände , Maßnahme
{4}

H2023_BRÜSTUNG PUTZ HOHLKLINGEND ABGEPLATZT_AUSSENSEITE

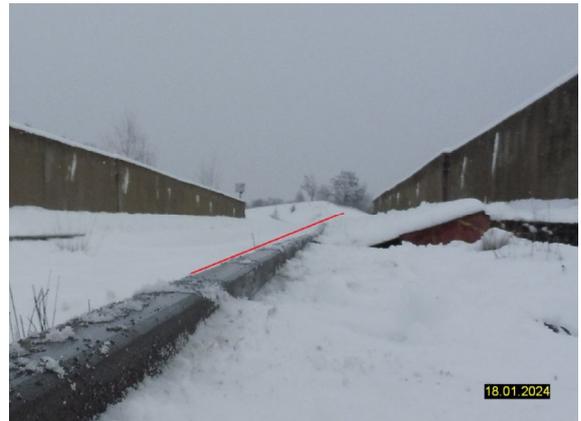
[16] S=2, V=2, D=2 EP BSP-ID 241-02
Fahrbahnbelag, Bereichsweise, Abgesackt / Setzung,
Vorne am Bauwerk, Beidseitig, Oben auf dem
Bauwerk, H2023:
- Setzung des Gleisrostes im Bereich der Hinterfüllung
des vorderen Widerlagers , Maßnahme {3}

H2023_GLEISROST SETZUNG

Weiterhin gibt es erhebliche Setzungen im Gleisrost im Bereich der vorderen Flügelwände. Zusätzlich besteht die Gefahr von herabfallenden Beton- oder Putzteilen.

Maßnahmenempfehlung {3}

Art der Leistung **Vermessung erforderlich**
Menge **1** Geschätzte Kosten **3.500 EURO**
Dauer der Maßnahme **150 Tage** Ausführungsjahr
Dringlichkeit **Umgehend**
Maßnahmenfixierung **Keine Maßnahme festgelegt**
Projektbezeichnung
Bemerkung **H2023:**
- Gleislagemessungen im Bauwerksbereich durchführen (i.V.m. Maßnahme {2}),
- Messintervall: 4 Wochen über einen Zeitraum von 6 Monaten.

Auf Grund der deutlichen Verformung des Gleisrostes ist auf dem Bauwerk eine Langsamfahrstelle (10 km/h) zu errichten. Zusätzlich sind planmäßiges Bremsen und Beschleunigen sowie planmäßiges Halten auf dem Bauwerk auszuschließen.

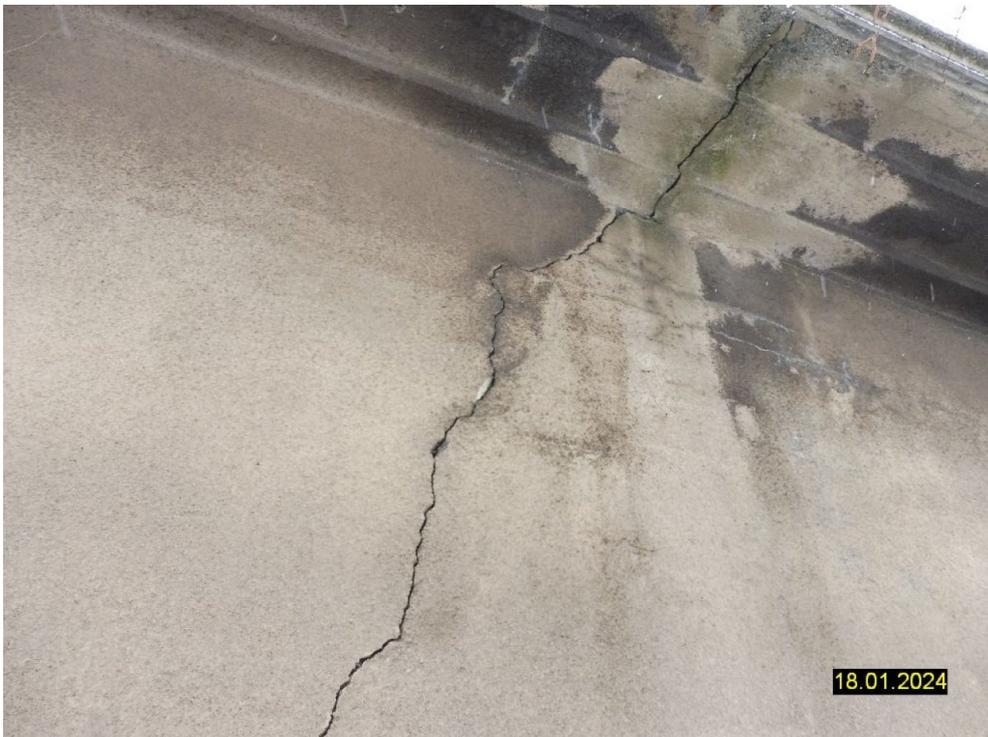
H2023_14_FLÜGEL HINTEN LINKS_2 M HINTER GENLENK VOLLSTÄNDIG ABGERISSEN

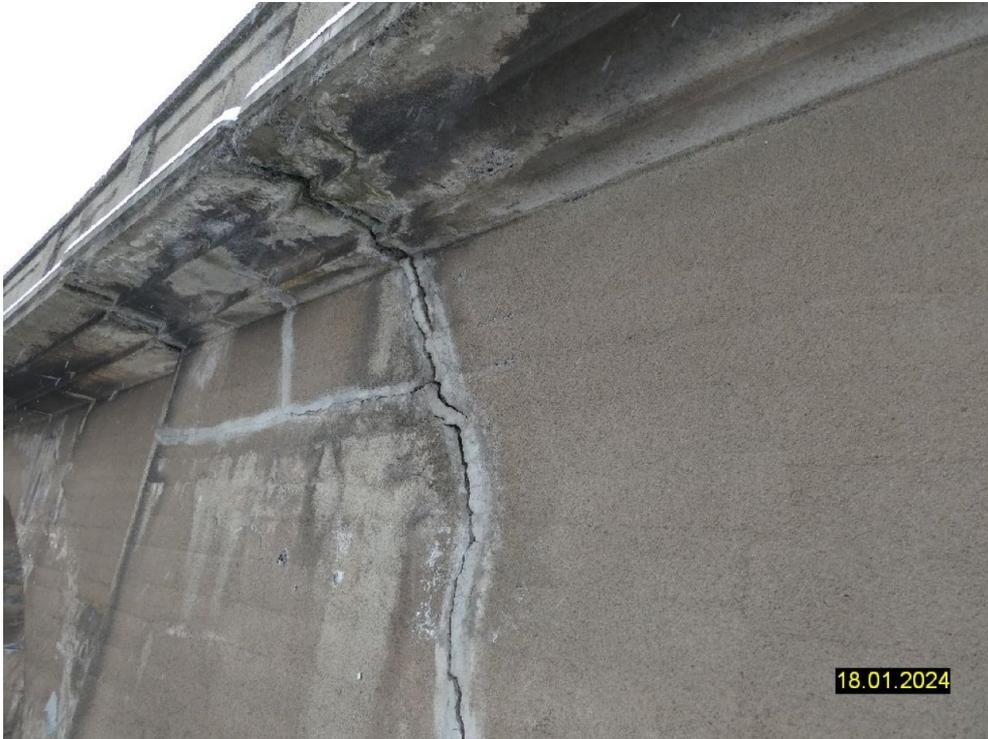
H2023_15_FLÜGEL HINTEN RECHTS_2 M HINTER GENLENK VOLLSTÄNDIG ABGERISSEN

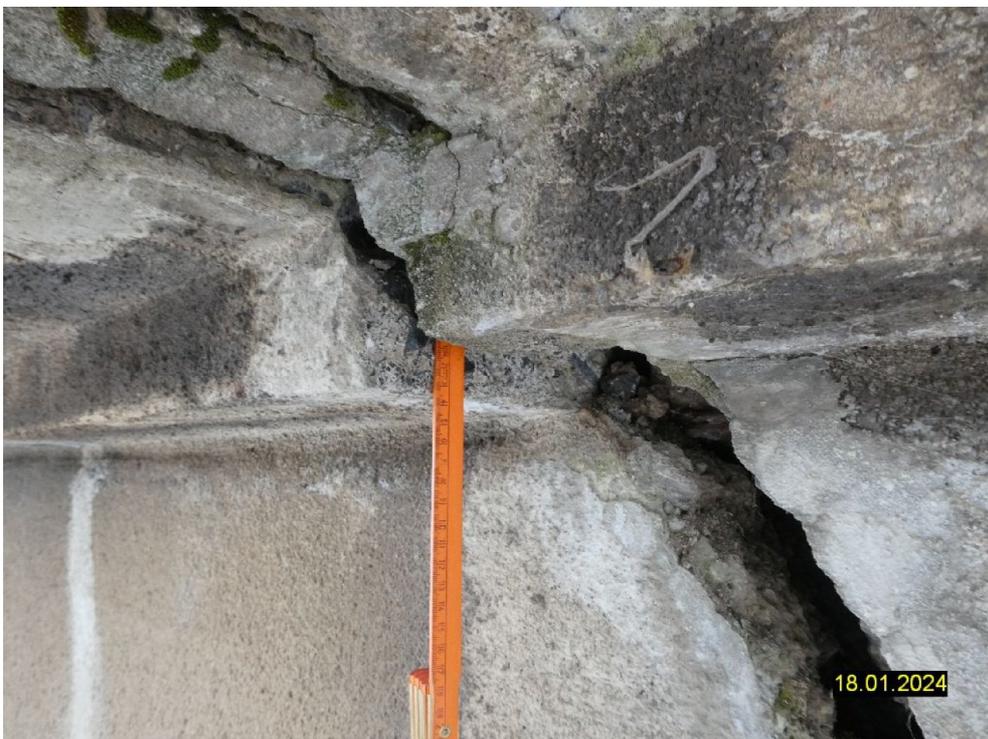
H2023_16_FLÜGEL 2 M HINTER GENLENK VOLLSTÄNDIG ABGERISSEN
