## Sanierung der Lobensteinhalle - RS Eisfeld

### 1. Zustandsbeschreibung

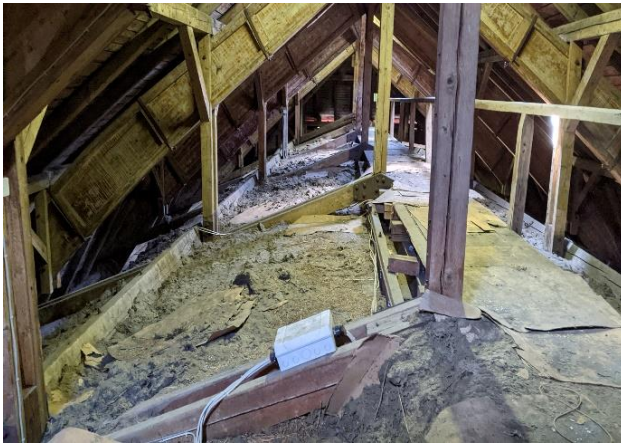
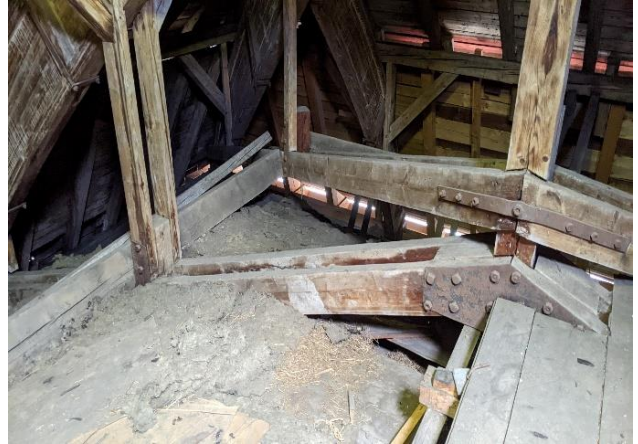
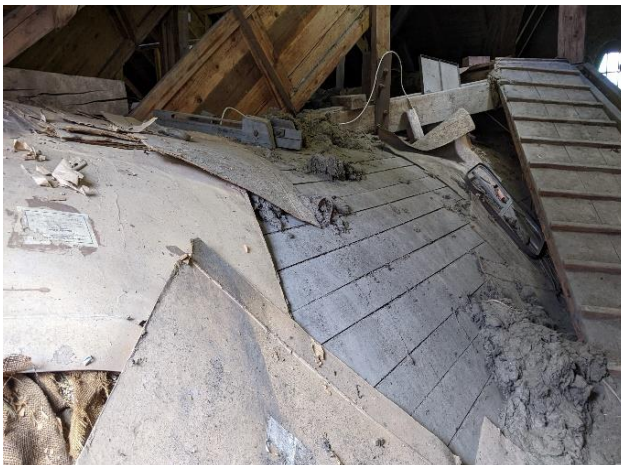
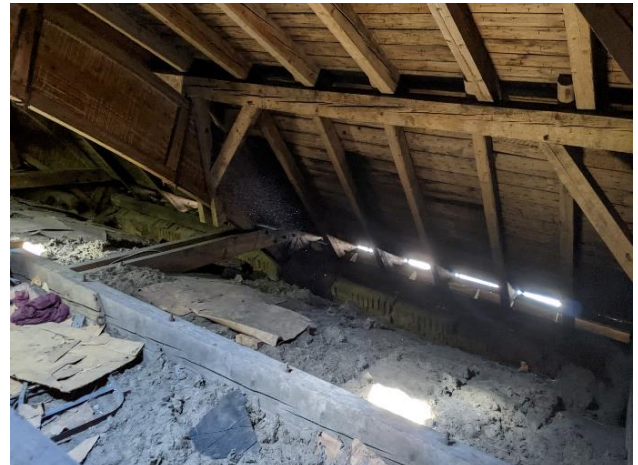
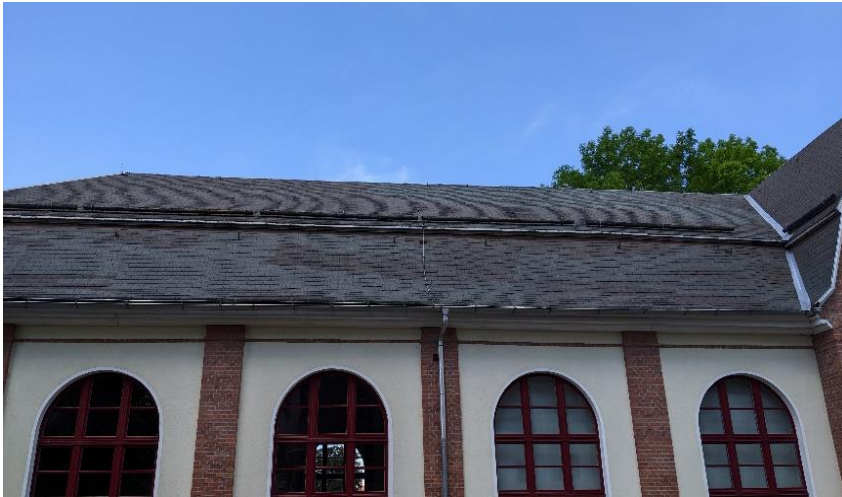
#### Fotodoku Bestand

Die Lobensteinhalle wurde 1911 errichtet, 2006 erfolgte eine Generalsanierung. Von dieser Sanierung nicht betroffen war das Dachgeschoss. Im Dachboden erkennt man die Oberseite des großen Tonnengewölbes, welche die ganze Lobensteinhalle überspannt. Hier ist noch sporadisch Dämmung aus DDR-Zeiten erkennbar, deren Wirkung gegen null geht. Eine Heizwirkung ist zugegebenermaßen nicht vorhanden. Ebenso sind durch den ungehinderten Marderzugang Beschädigungen auch an zukünftiger Dämmung nicht auszuschließen.

Gelöst werden soll das Problem durch Ausbau der alten Dämmstoffreste, reinigen der Holzkonstruktion und bei Bedarf ein Nachbessern beschädigter Holzbauteile sowie Aufbringen neuer Dämmung aus Mineralwolle, nicht brennbar A1 in Dicke und Wärmeleitgruppe des Neubaustandards. Ebenso sind die morschen Schneefangbalken zu erneuern und eine Lochblechverkleidung der Sparrenzwischenräume an der Traufe zu montieren.

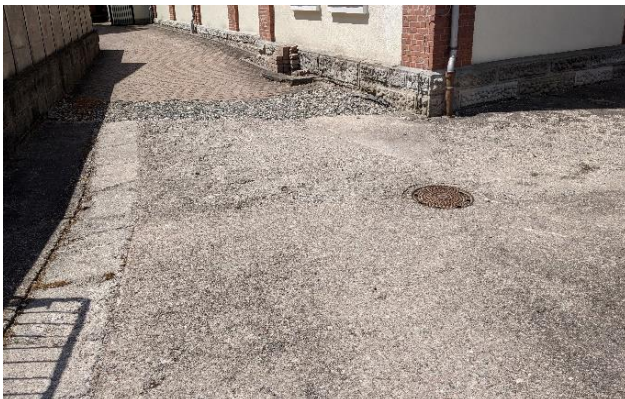
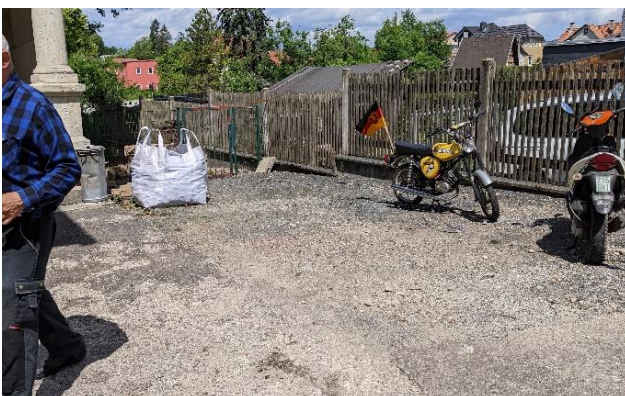
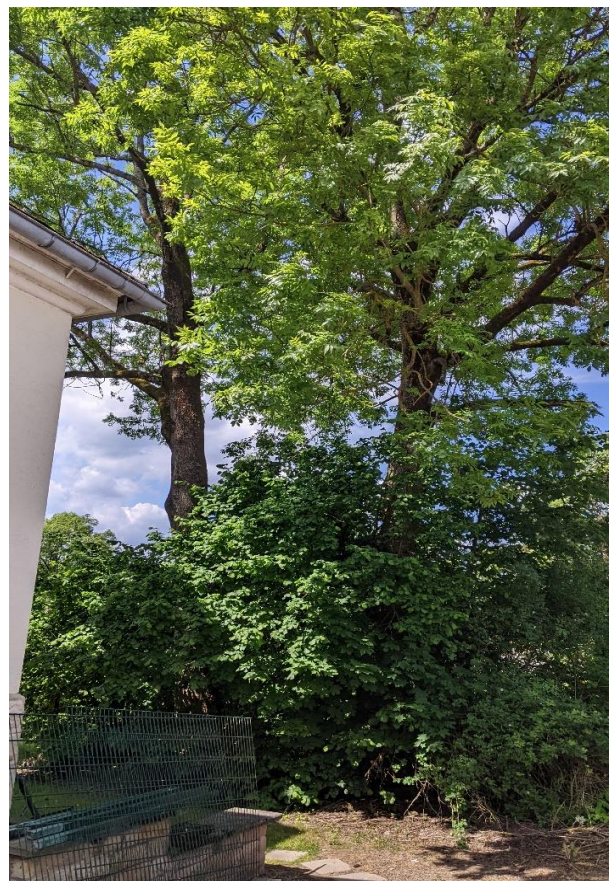
## Fotodoku Bestand

Die Zufahrt zur Wallgasse dient als Wirtschaftszufahrt für die Anlieferung der Mittagsversorgung und ist sowohl Zugang zur Außenstelle der Musikschule im OG als auch Zugang von außen (bei größeren Veranstaltungen). Die momentan vorhandene Schotterfläche, welche sich derzeit weder säubern noch im Winter vom Schnee beräumen lässt, stellt eine Gefährdung dar.

Die Problemlösung bedeutet den Bereich mit einer Pflasterdecke zu versehen, einschließlich Wasserableitung. In diesem Bereich sollen zusätzlich Stellplatzmöglichkeiten für Fahrräder und Mopeds geschaffen werden. Ebenso ist geplant, die rückseitigen Eschen zu entfernen, die eine Gefahr für die Dachkonstruktion der Halle darstellen.
