Bericht zur Schadstoffuntersuchung und Abrissplanung

Ersatzneubau Hortgebäude Ockerwitzer Straße 19a in 01157 Dresden

Berichtsnummer: P24-0581.rev00
Berichtszeitraum: 27.08.2024 - 26.11.2024
Angebotsnummer: A24-3771 /1/
Auftraggeber: Landeshauptstadt Dresden
Eigenbetrieb Kindertageseinrichtungen
vertreten durch STESAD GmbH
Königsbrücker Straße 17
01099 Dresden
Kundennummer: 11424
Auftrags-/Vertrags-Nr.: Beauftragung vom 21.08.2024
Bearbeiter: Dipl.-Ing. Jan Pazotka von Lipinski
Dipl.-Phys. Jan Gottwald
Ort, Datum: Dresden, 26.11.2024
Revisionsstand Rev00 vom 26.11.2024
Berichtsumfang: Digitalexemplar
14 Seiten, 4 Anlagen

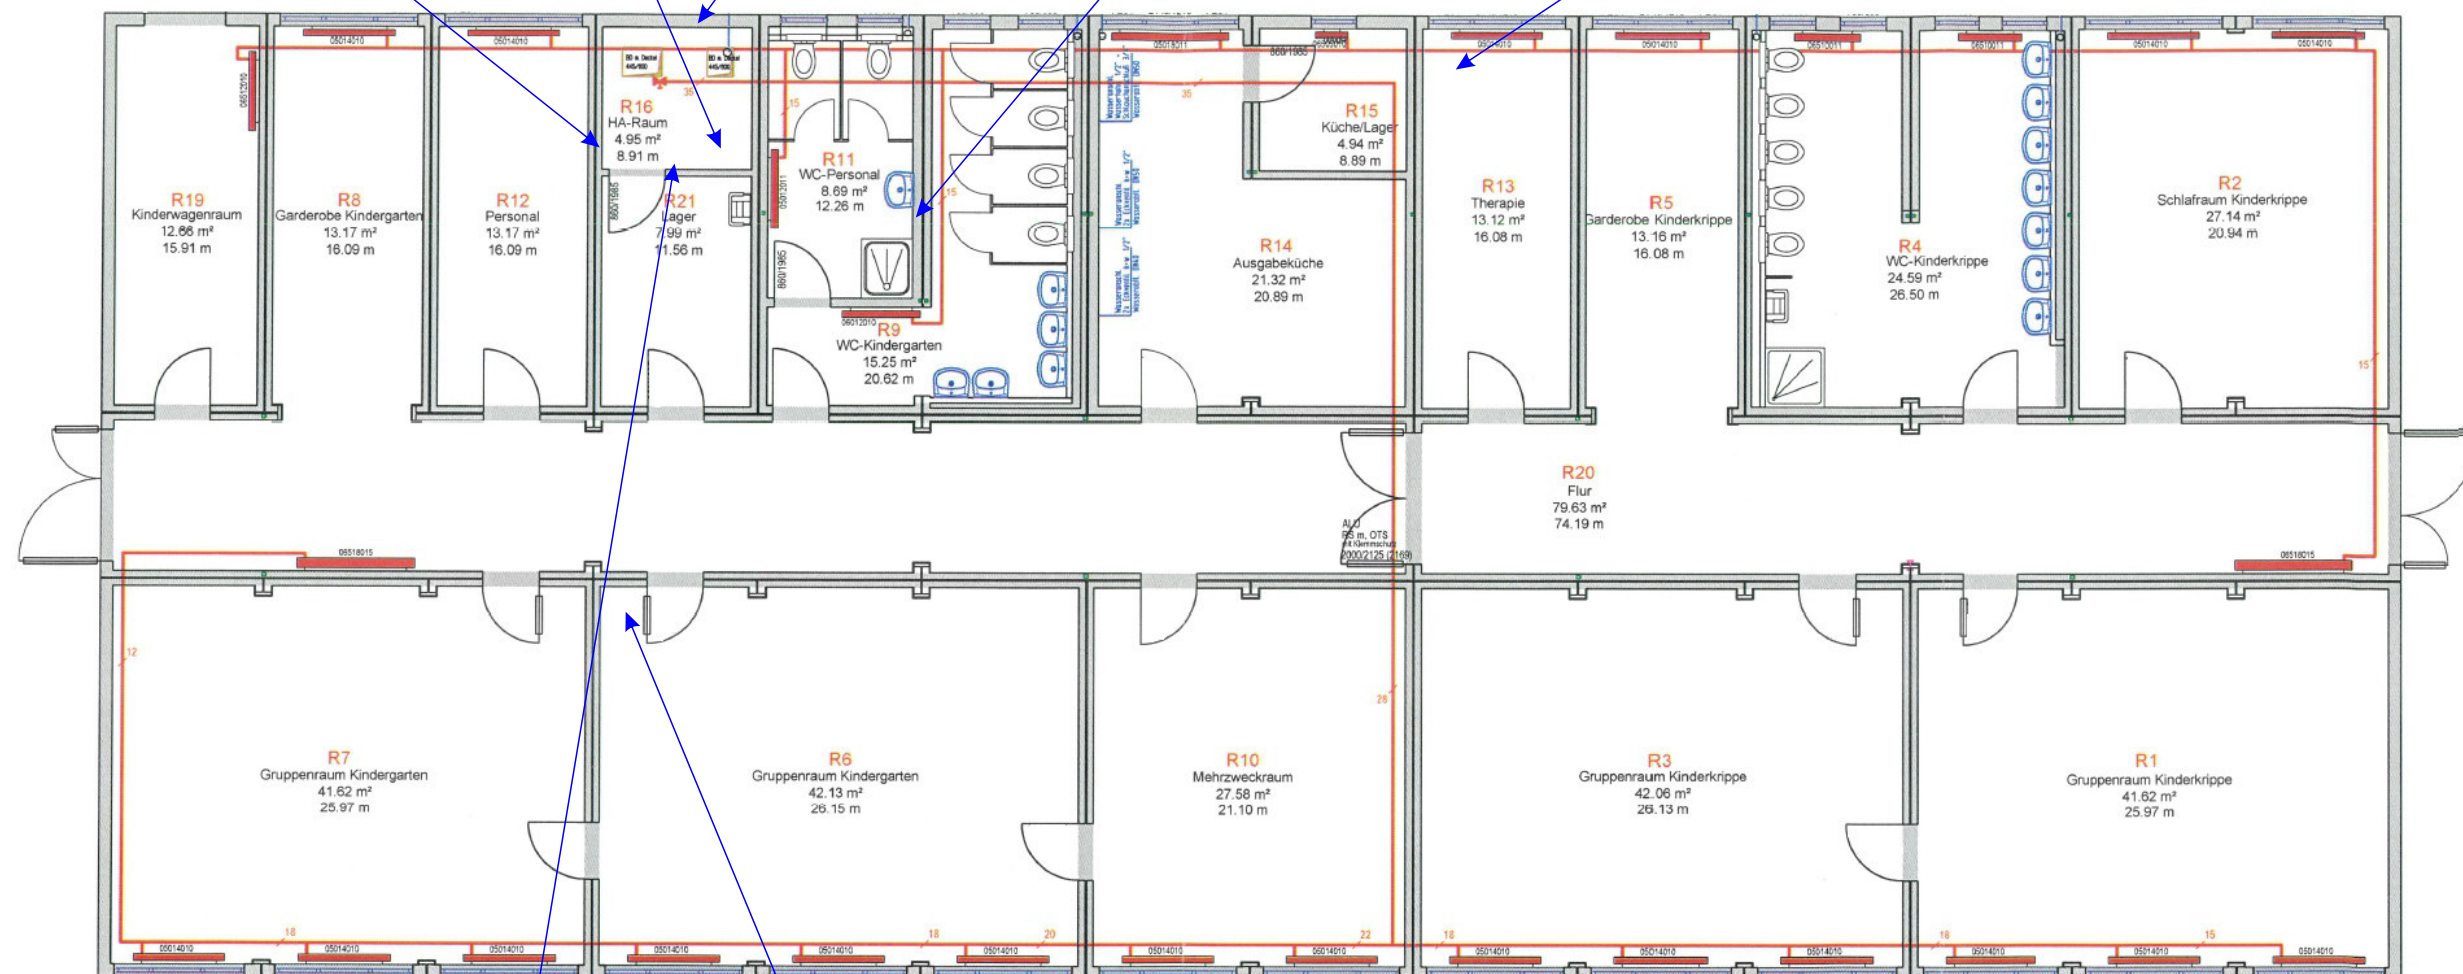
Grundriss Containerbau mit Entnahmestellen der Proben

MKW: 560 mg/ kg OS

MKW: 350 mg/ kg OS

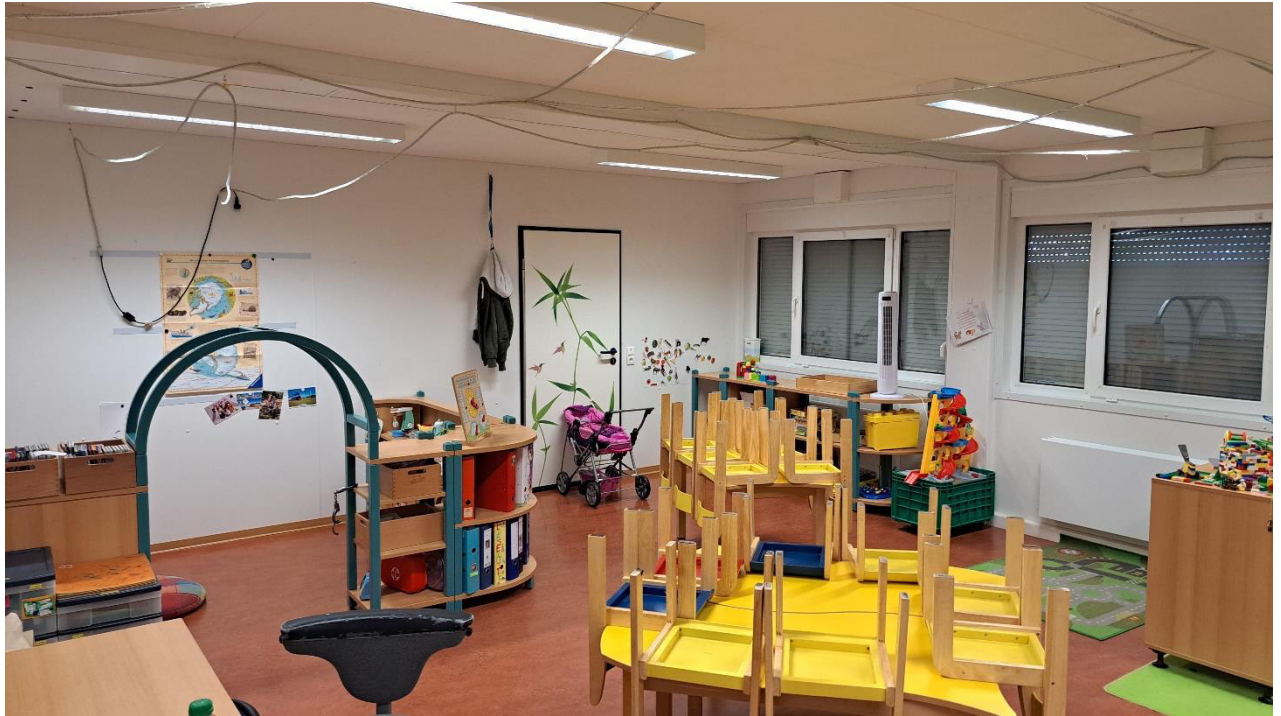
Probe	Material	Untersuchungsumfang und Ergebnisse
FB rot	Fußbodenbelag	Analytik: MKW Ergebnis: 640 mg/ kg OS Bewertung: nicht gefährlicher Abfall zur Entsorgung
FB grau	Fußbodenbelag	Analytik: MKW Ergebnis: 350 mg/ kg OS Bewertung: nicht gefährlicher Abfall zur Entsorgung
FB gelb	Fußbodenbelag	Analytik: MKW Ergebnis: 560 mg/ kg OS Bewertung: nicht gefährlicher Abfall zur Entsorgung
AW KMF	Dämmmaterial	Analytik: kanzerogene Fasern, KI-Faktor Ergebnis: ja, Kat. 1B Bewertung: gefährlicher Abfall zur Beseitigung, beim Ausbau sind die Vorgaben der TRGS 521 zu beachten
IW KMF	Dämmmaterial	Analytik: kanzerogene Fasern, KI-Faktor Ergebnis: ja, Kat. 1B Bewertung: gefährlicher Abfall zur Beseitigung, beim Ausbau sind die Vorgaben der TRGS 521 zu beachten
Decke KMF	Dämmmaterial	Analytik: kanzerogene Fasern, KI-Faktor Ergebnis: ja, Kat. 1B Bewertung: gefährlicher Abfall zur Beseitigung, beim Ausbau sind die Vorgaben der TRGS 521 zu beachten

Abbildung 1: Gruppenraum mit rotem PVC-Belag, aus dem die Probe entnommen wurde

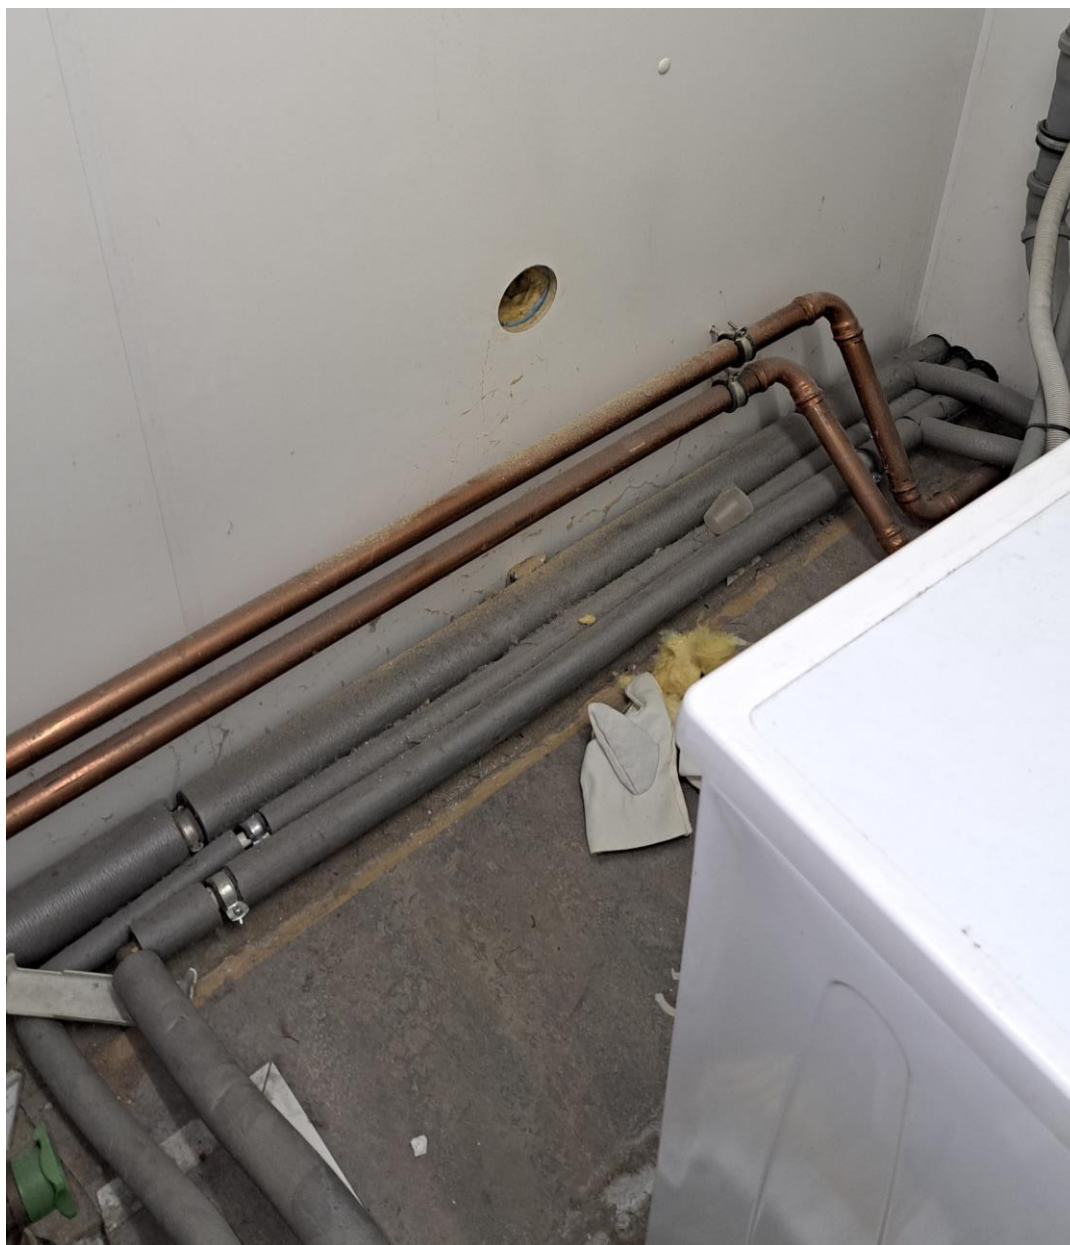
Abbildung 1: HA-Raum R16 mit grauen PVC-Belag, ebenfalls im Bild die Öffnung in der Außenwand

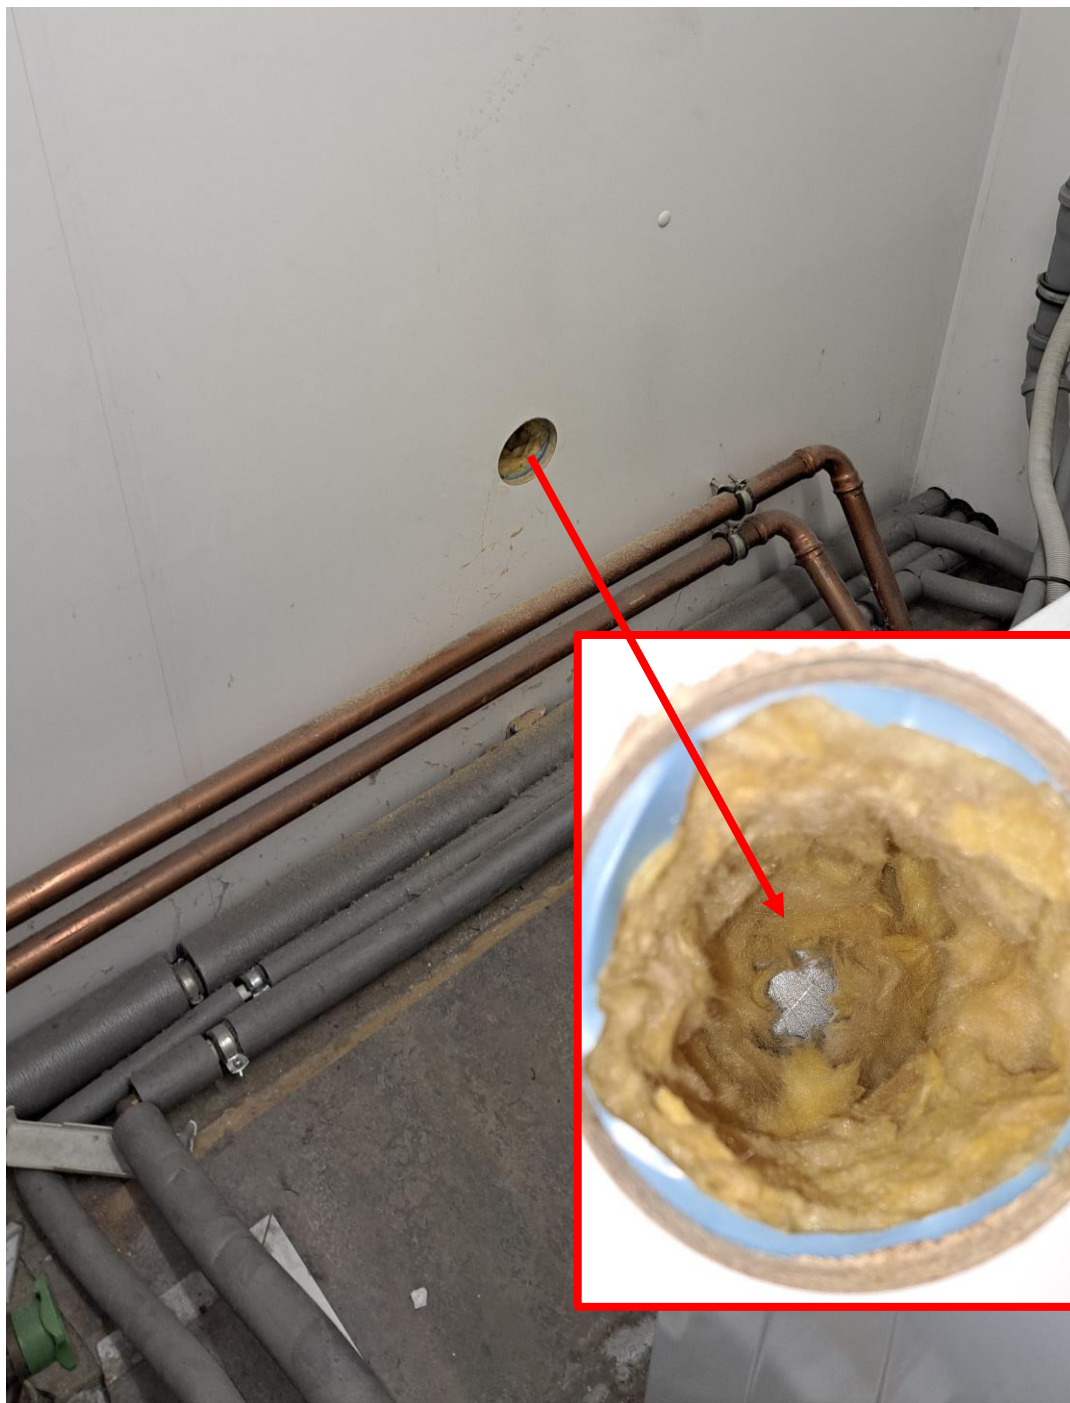
In den drei auf KMF untersuchten Proben wurden kanzerogene Fasern gefunden, die aufgrund des ermittelten Kanzerogenitätsindex eine Einstufung gemäß Kategorie 1B erfordern. Diese Materialien sind damit als **gefährlicher Abfall zu bewerten**, beim Umgang sind die Vorgaben der TRGS 521 zu beachten.

Abbildung 1: Wandöffnung im HA-Raum R16 zur Entnahme der Probe; im kleinen Bild ist die Rückwand aus Blech zu erkennen

Für die Durchführung dieser Arbeiten sowie die Festlegung von Schutzmaßnahmen und Verhaltensregeln sind die Vorgaben der TRGS 521 zu beachten. Dies erfordert vor Beginn der Arbeiten mit KMF-Produkten die Erstellung einer Gefährdungsbeurteilung gemäß § 7 GefStoffV. Unternehmen, die Umgang mit Mineralwolle haben, müssen ferner die personellen und gerätetechnischen Voraussetzungen erfüllen.

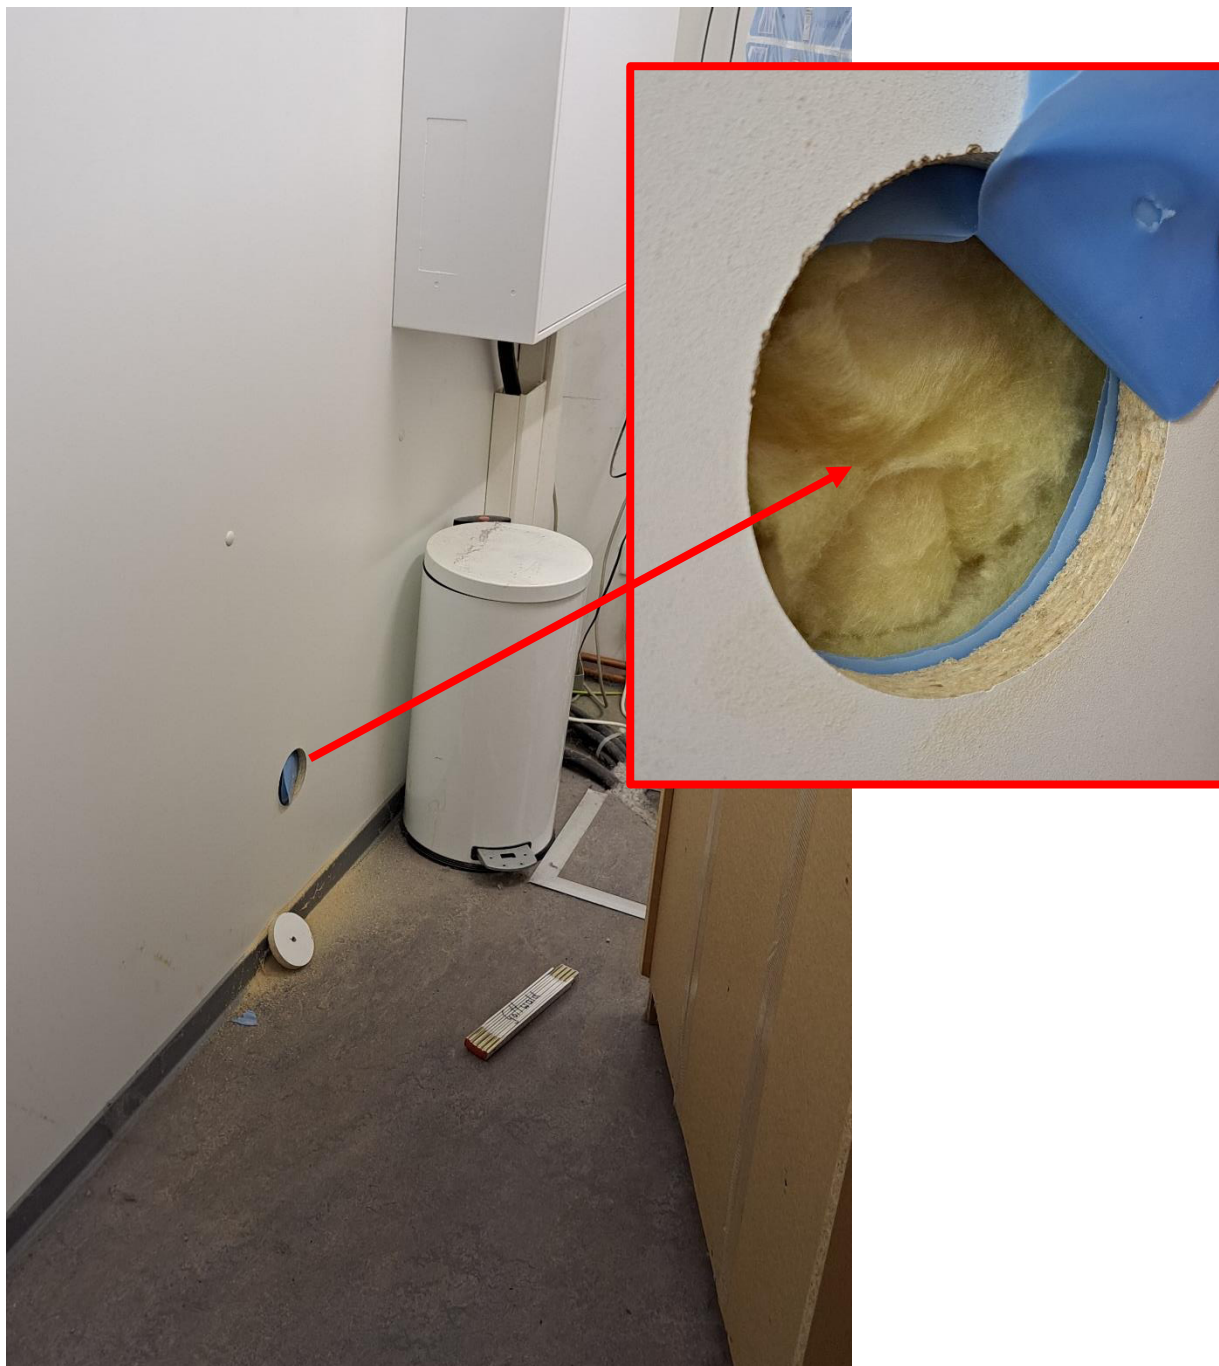
Abbildung 1: Wandöffnung Innenwand im HA-Raum R16 zur Entnahme der Probe

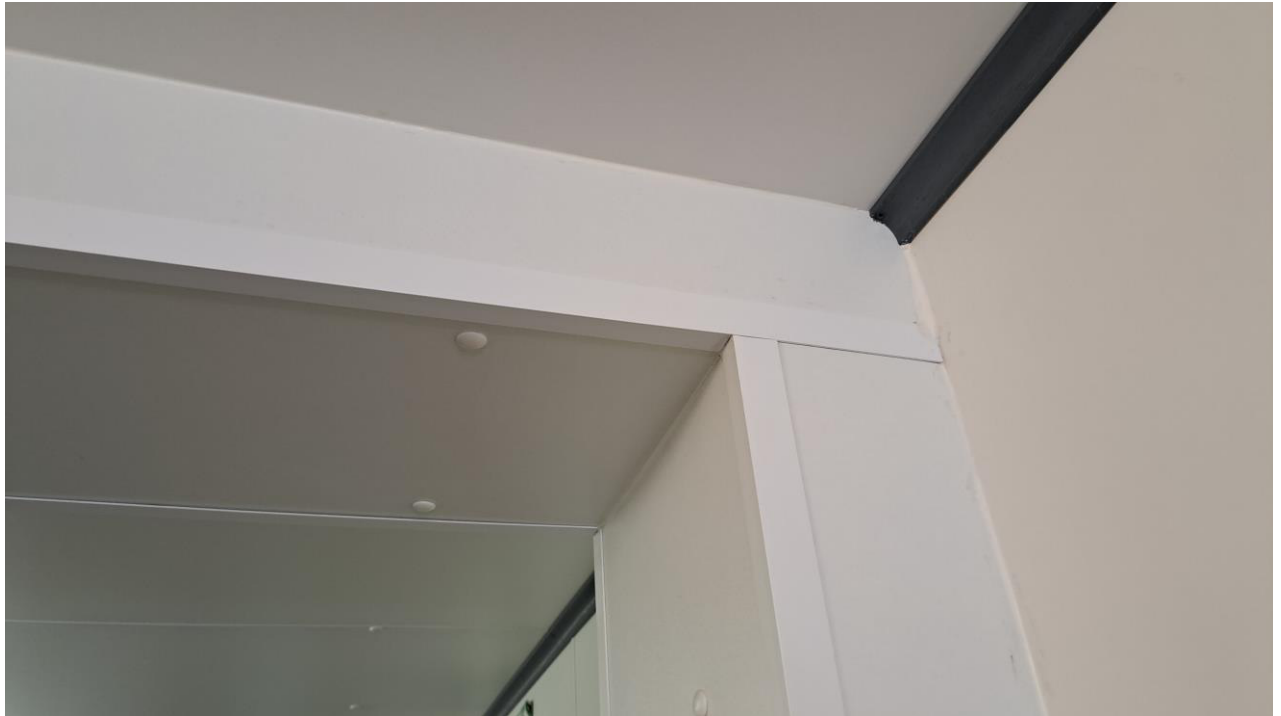
Abbildung 1: typischer Aufbau der Deckenplatten

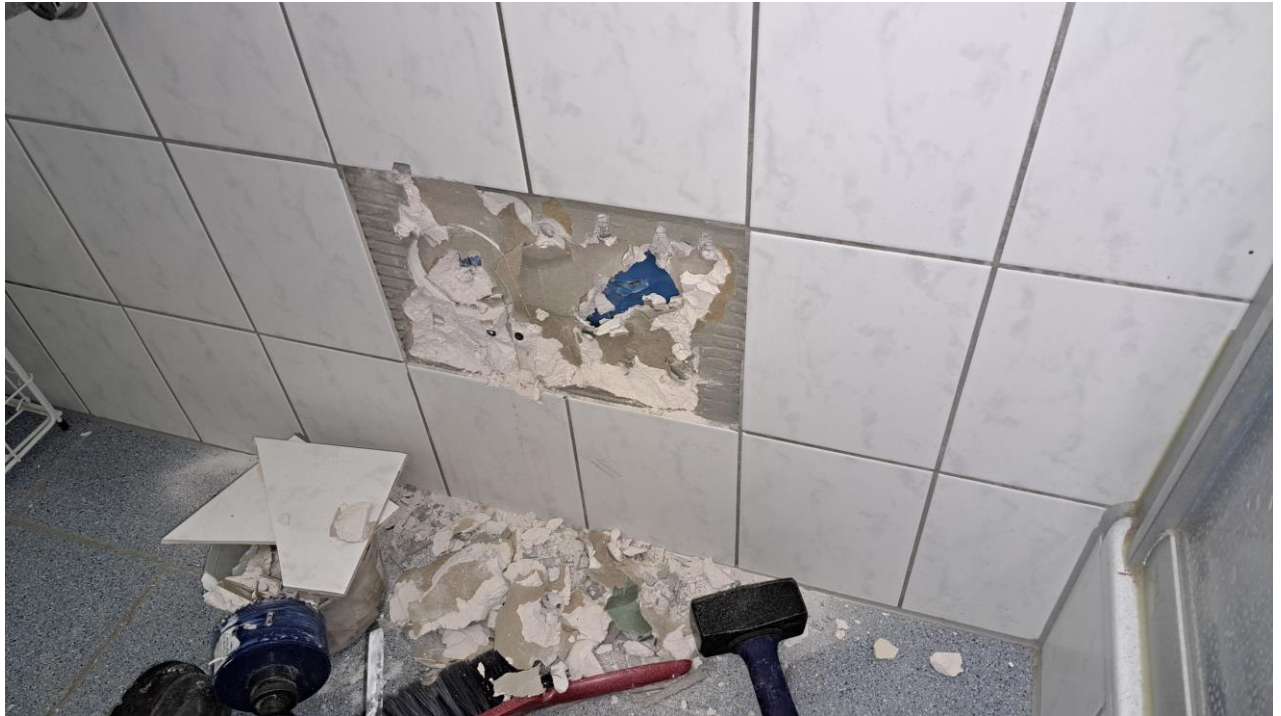
Gips+Fliese	Gips, Estrich, Fliese	Analytik: LAGA BS/ DepV Ergebnis: > Z2 (Zink, Sulfat) / DK III (Glühverlust) Bewertung: nicht gefährlicher Abfall zur Entsorgung
Holz	Holz, Pressspan	Analytik: Rückstellprobe → keine Analytik Ergebnis: - Bewertung: gefährlicher Abfall zur Entsorgung
PE-Folie	Permo-Easy-Folie	Analytik: Rückstellprobe → keine Analytik Ergebnis: - Bewertung: nicht gefährlicher Abfall zur Entsorgung

Abbildung 1: Entnahmestelle im Sanitärbereich

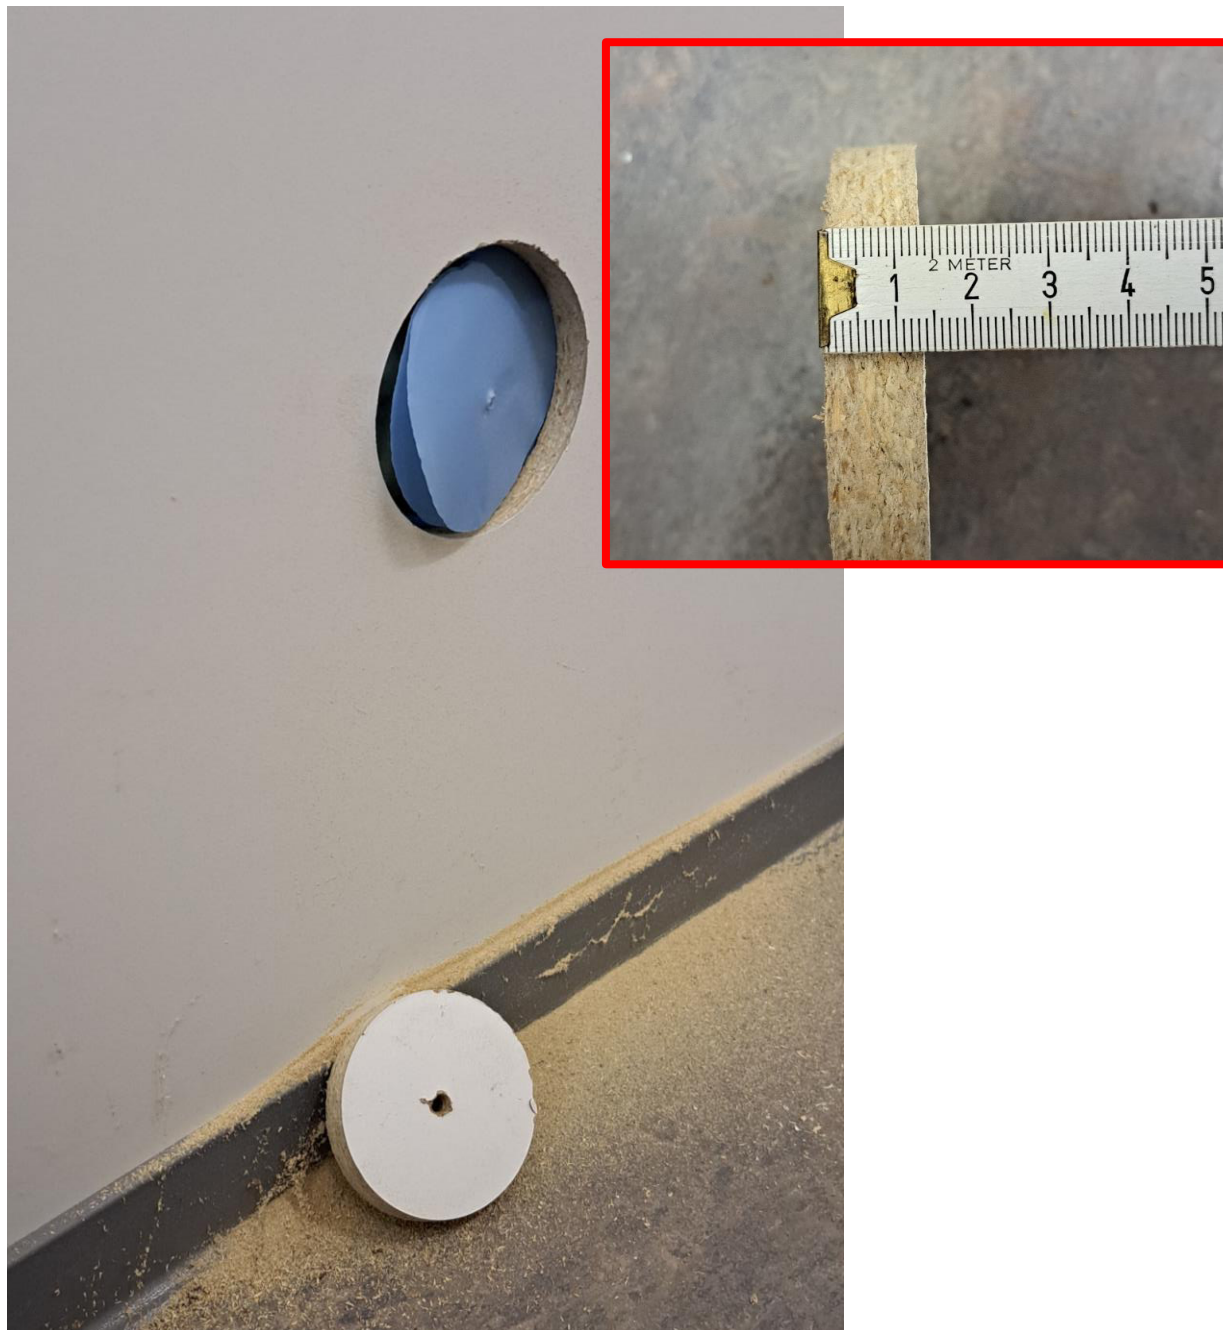
Abbildung 1: Wandöffnung im HA-Raum R16 zur Entnahme der Probe *IW KMF*; hier sowie aus der Entnahmestelle von Probe *AW KMF* wurden die beiden Holzscheiben als Probe *Holz* entnommen

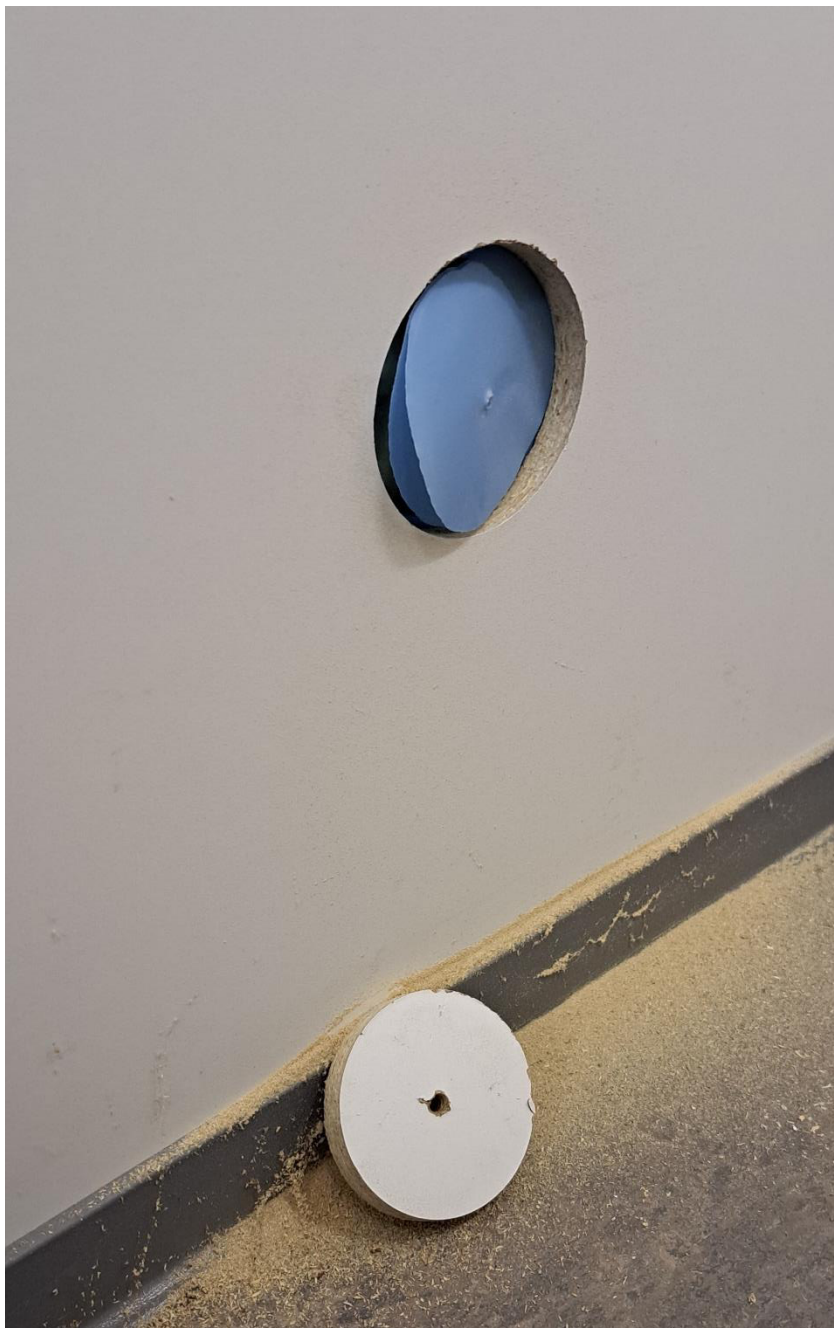
Abbildung 1: Wandöffnung im HA-Raum R16 zur Entnahme der Probe *IW KMF*; hier sowie aus der Entnahmestelle von Probe *AW KMF* wurden die Folien (blau) als Probe *PE-Folie* entnommen

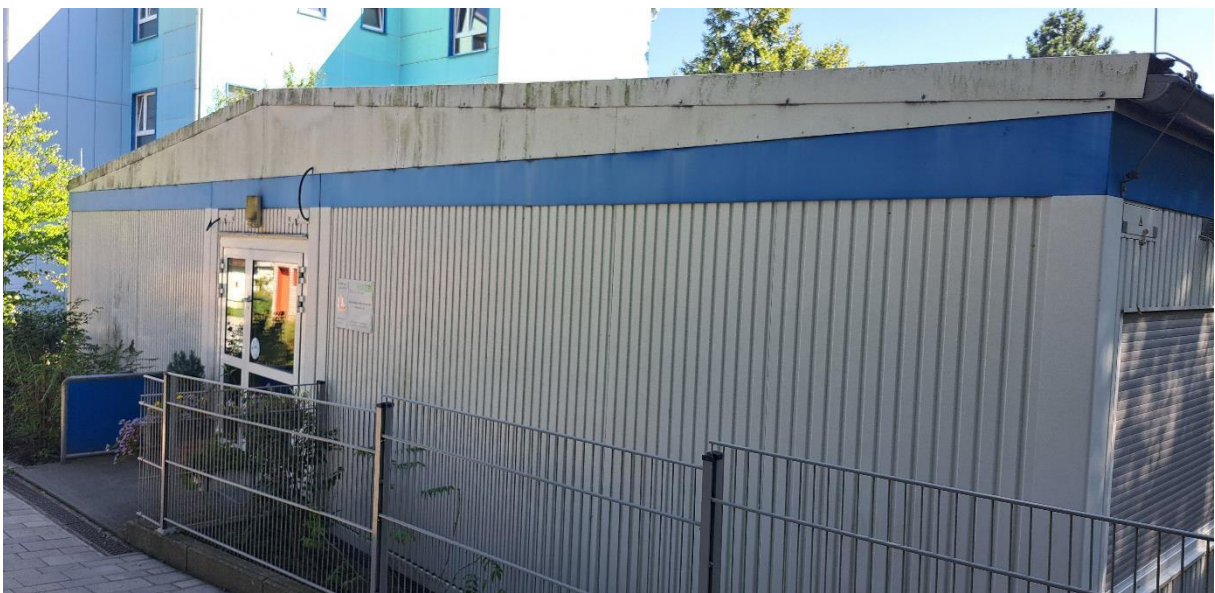
Abbildung 4.1: Ansicht Vordereingang, das Dach ist lediglich als Regenablauf konzipiert, hier sind keine Dämmmaterialien verbaut

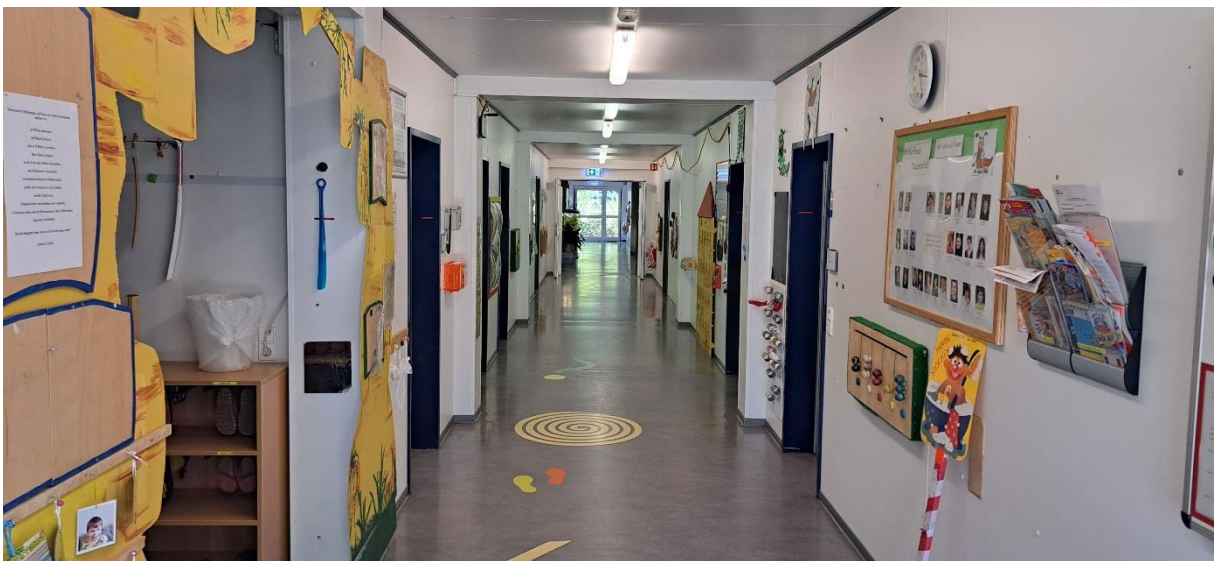
Abbildung 4.2 Innenansicht Hauptflur, hier mit dem Fußbodenbelag zur Probe *FB grau*

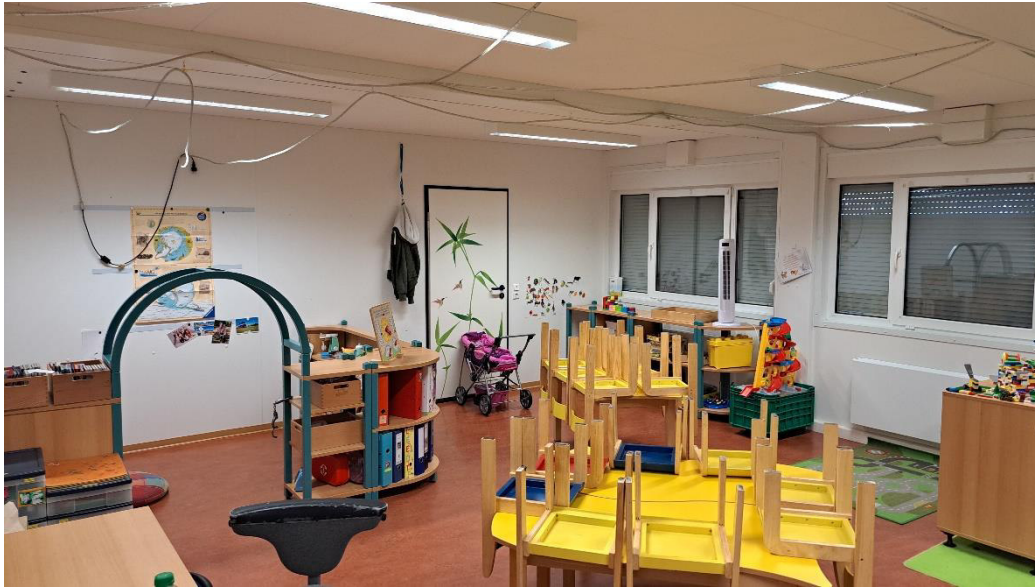
Abbildung 4.3 Blick in einen Gruppenraum (Fußbodenbelag zur Probe *FB rot*)

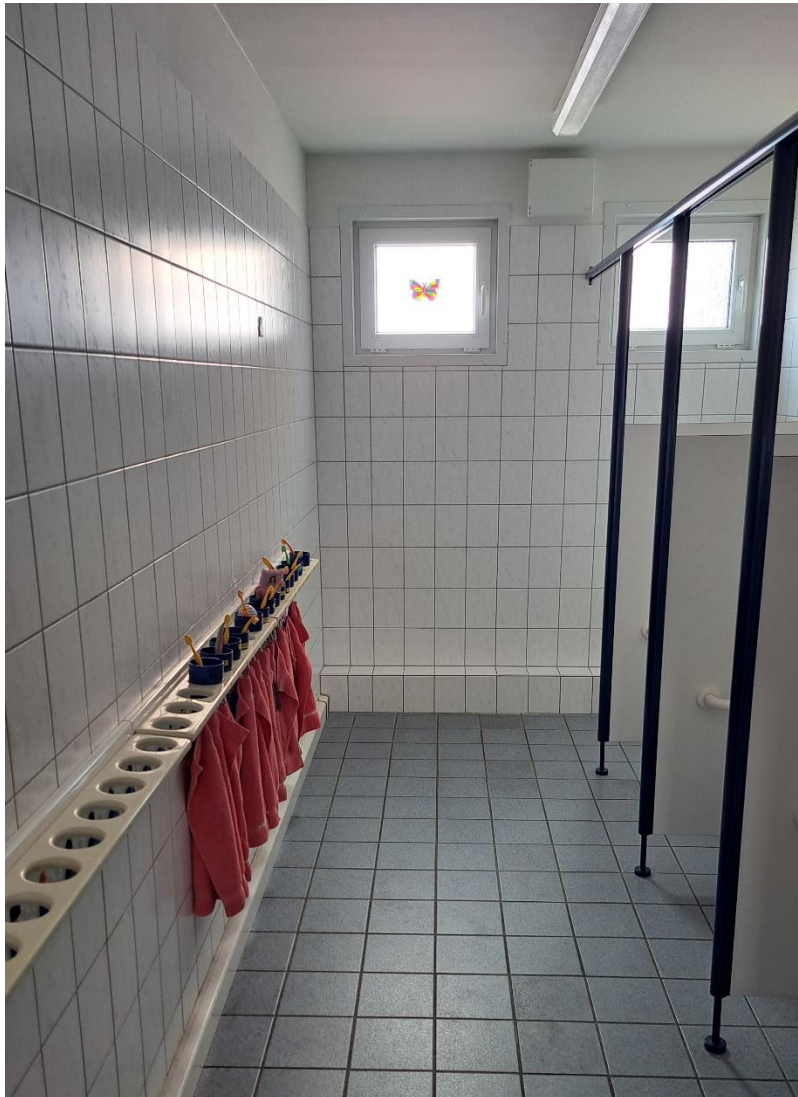
Die in den Sanitär- und Küchenräumen an den Wänden verbauten Gipswerkstoffplatten mit Fliesen sind von einer Verwertung ausgenommen und können unter dem **Abfallschlüssel: 17 01 07** („Gemische aus Beton, Ziegel, Fliesen und Keramik mit Ausnahme derjenigen, die unter 17 01 06* fallen“) einer Entsorgung zugeführt werden. Die Ständerfundamente sind baubegleitend zu beproben, eine eventuelle Entsorgung kann dann unter dem **Abfallschlüssel: 17 01 01** („Beton“) erfolgen.

Abbildung 4.4 im Sanitärbereich sind Boden und Wände gefliest, Baugrundlage sind Gipswerkstoffplatten (Probe *Gips+Fliese*)

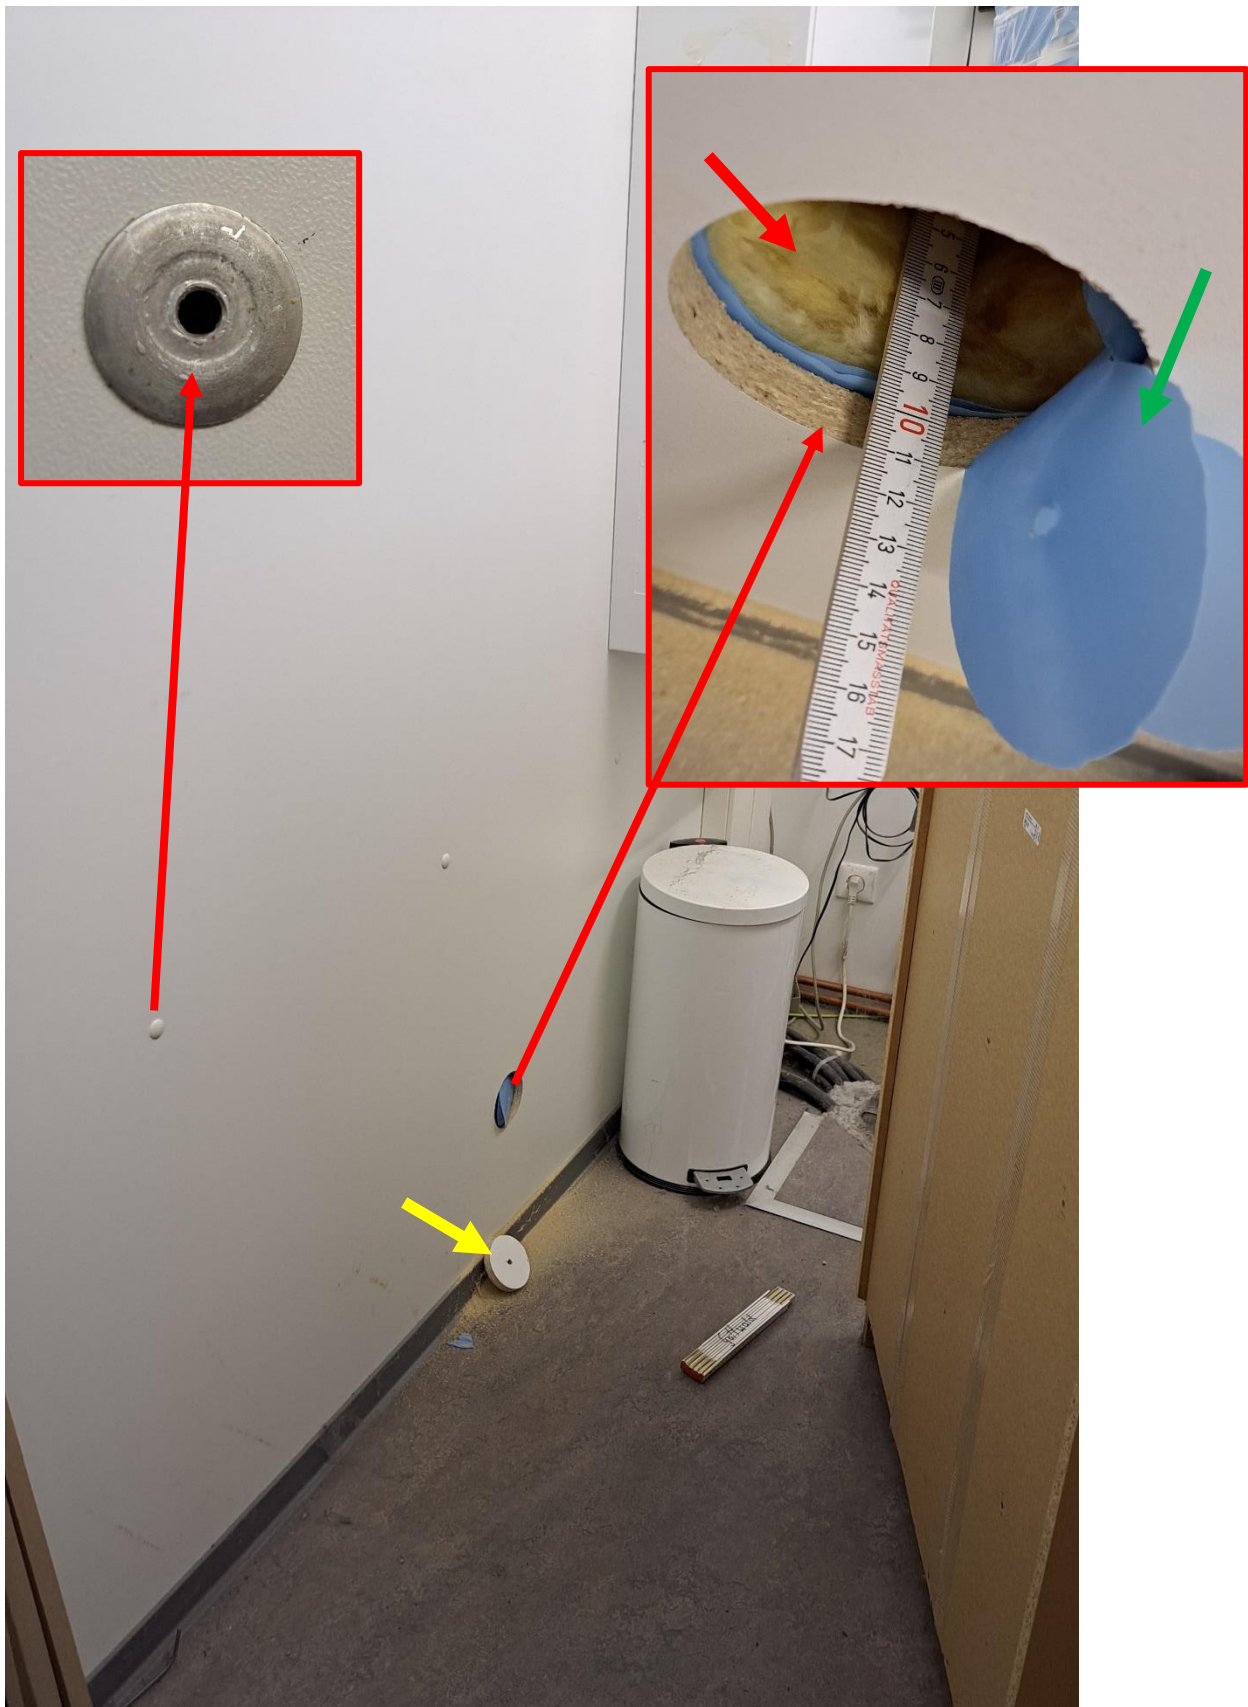
Abbildung 4.5 Ansicht HA-Raum R16; hier die Öffnung in der Innenwand mit Probe *IW KMF* (rot), Probe *PE-Folie* (grün) und Probe *Holz* (gelb). Ebenfalls zu sehen: die Wände sind mit Nieten fixiert.

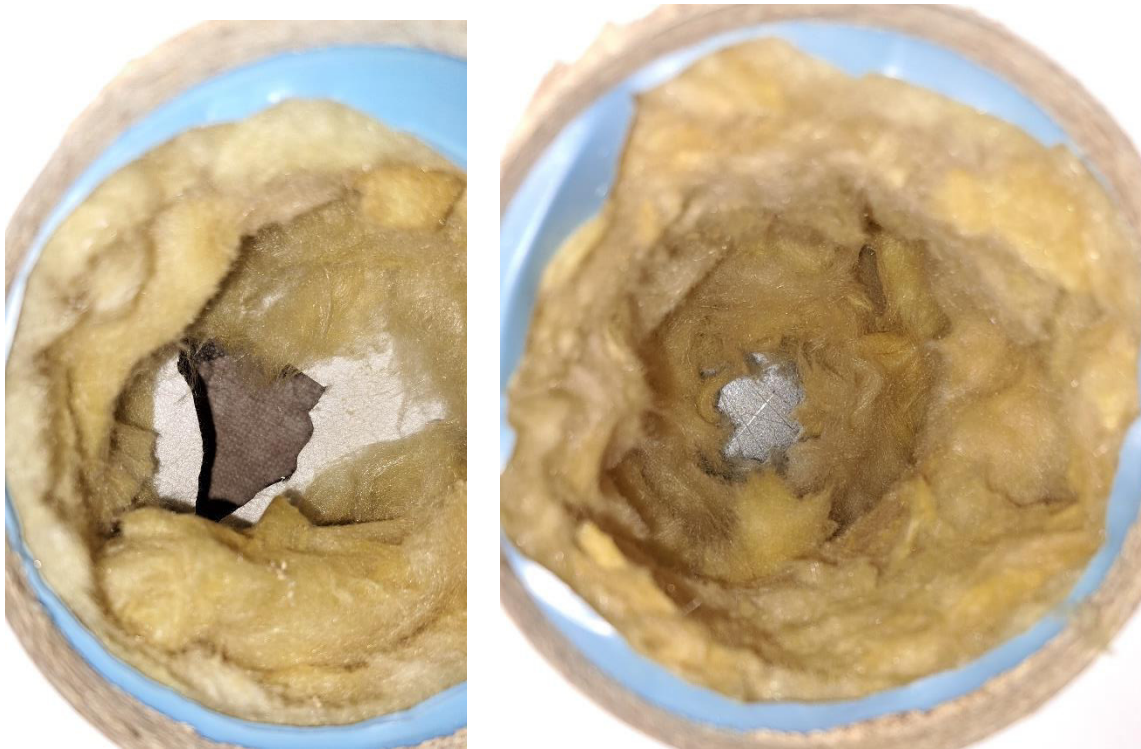
Abbildung 4.6 Detailansicht Wandöffnung Innenwand (links) und Außenwand (rechts): hinter der Dämmung ist innen die angrenzende Holzplatte zu erkennen, bei der Außenwand die Blechverkleidung

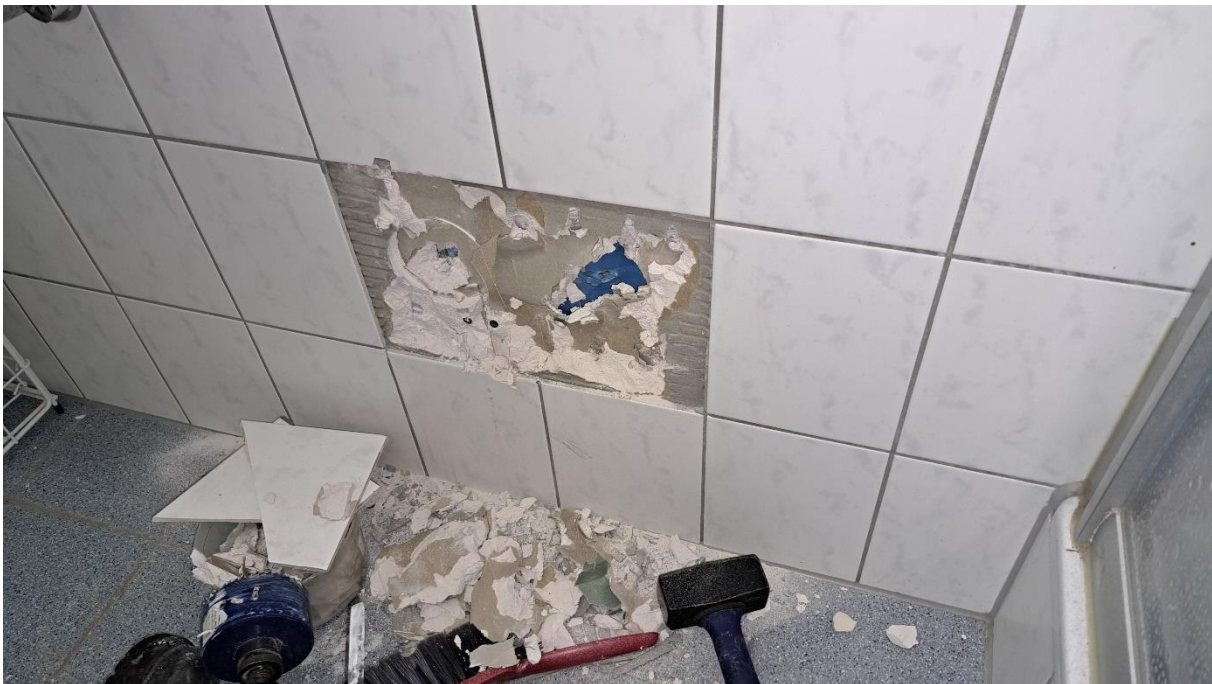
Abbildung 4.7 abweichender Aufbau Innenwand im Sanitärbereich (hier Probe *Gips+Fliese*), hier ist hinter dem Fliesenspiegel auf Gipskarton die Folie (Probe *PE-Folie*) mit dahinterliegender Dämmung eingebaut, die Spanplatte fehlt
