Dessau, 05.08.2022
Prof. Fö / Sd**Kontaminationsuntersuchungen - sanierungsvorbereitend**

Objekt: Luther - Melanchthon Gymnasium - Haus Luther
Schillerstr. 22a
06886 Lutherstadt Wittenberg

Detail: sanierungsvorbereitende Bewertung
von die Gesundheit gefährdenden Baustoffen in den
Fußbodenkonstruktionen in weiteren 10 Räumen

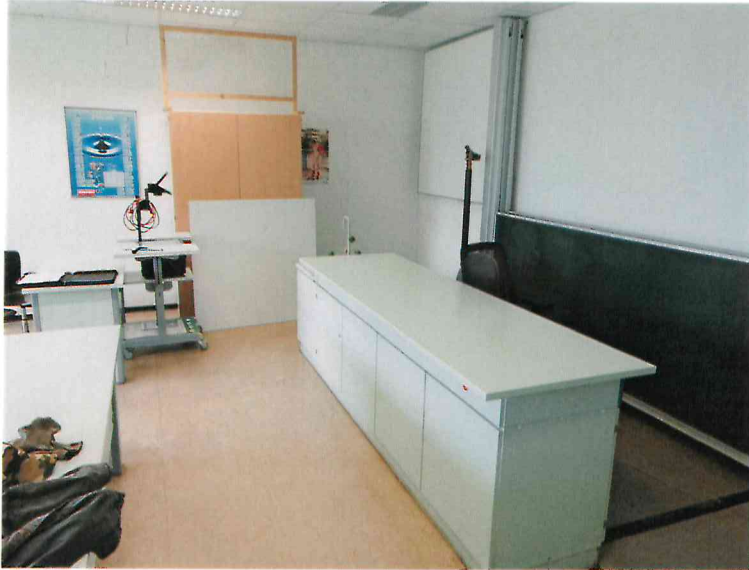
Bild 1

Übersicht

1. OG Raum 131
Physik II

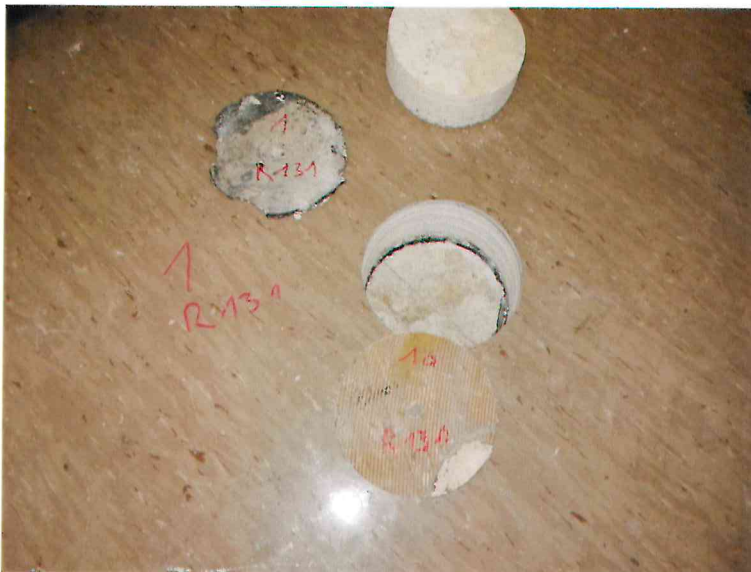
Bild 2

Proben	Raum	Element	Ergebnisse Summe PAK in (mg/kg) TS
PAK 1	131	Abdichtung	11,23
PAK 2	130	Abdichtung	88,28
PAK 3	127	Abdichtung	11,53

Detail zu Bild 1

Probe PAK 1
a. 0,5 cm Schaumkunststoff
1.OG zwischen Estrich und
Abdichtungsebene

Sie sind ohne Differenzierung von den weiteren Abbruchmaterialien zu trennen/separieren und einer **thermischen Entsorgung** zuzuführen.

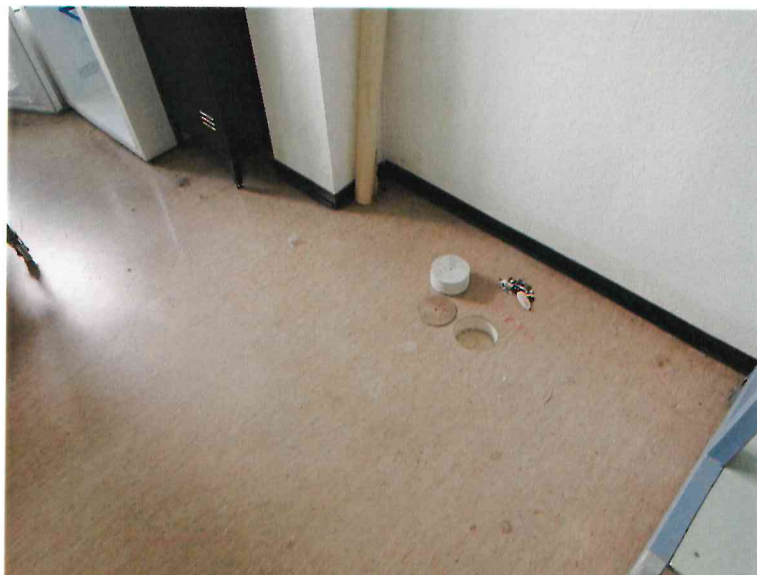
Bild 3

Übersicht

1. OG Raum 130
Physik Vorbereitung

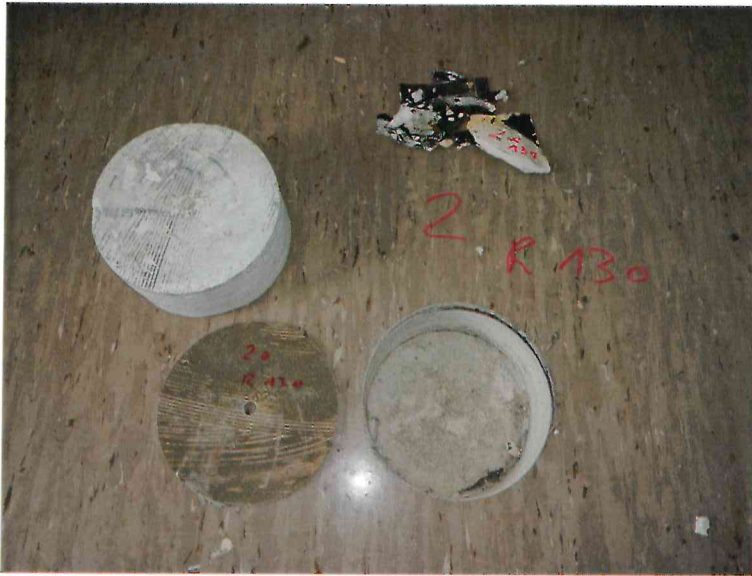
Bild 4

Detail zu Bild 3

Probe PAK 2
a. 0,5 cm Schaumkunststoff
zwischen Estrich und
Abdichtungsebene

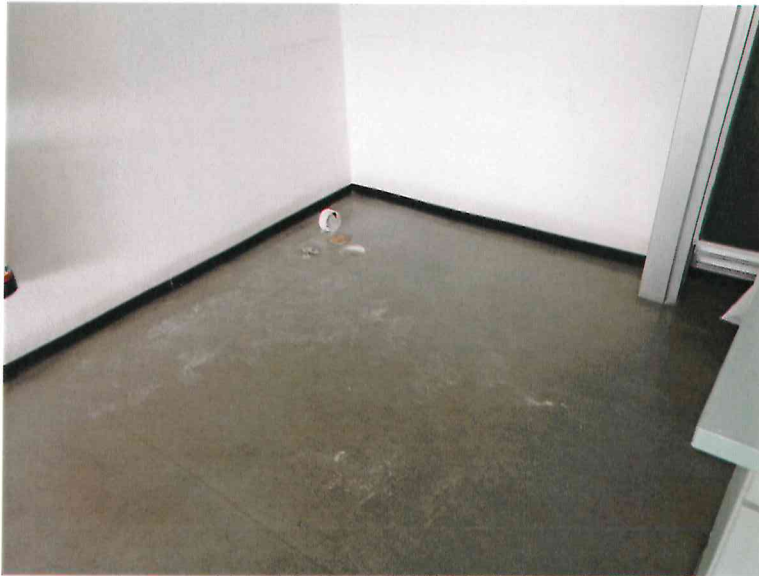
Bild 5

Übersicht

1. OG Raum 127
Physik I

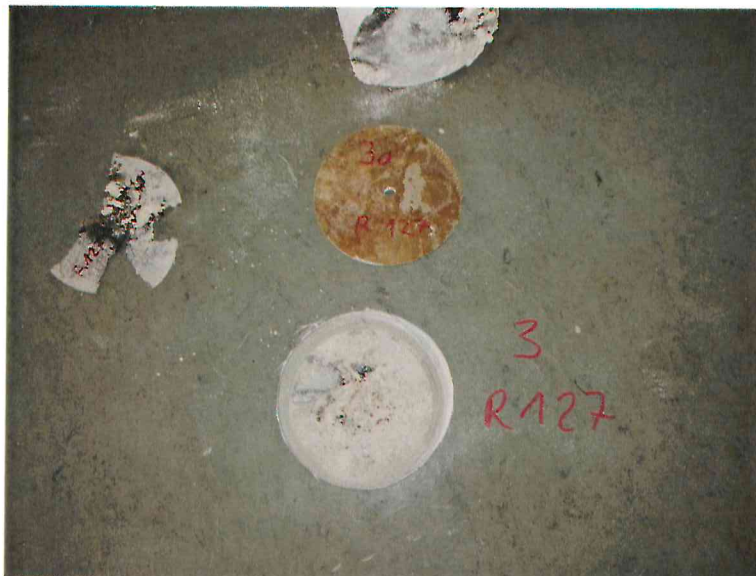
Bild 6

Detail zu Bild 5

Probe PAK 3
a. 0,5 cm Schaumkunststoff
zwischen Estrich und
Abdichtungsebene

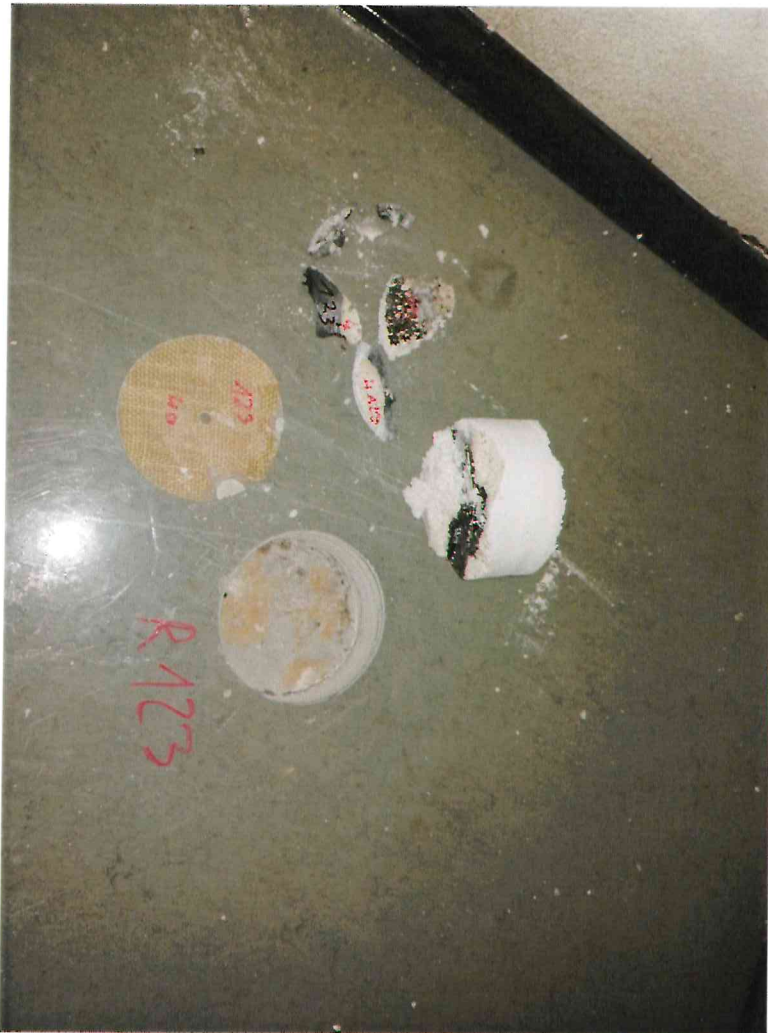
Bild 7

Proben	Raum	Element	Ergebnisse Summe PAK in (mg/kg) TS
PAK 4	123	Abdichtung	48,42
PAK 5	224	Abdichtung	15,23
PAK 7	219	Abdichtung	907,20
PAK 8	316	Abdichtung	297,61

1. OG
Raum 123 Biologie

Probe PAK 4
a. 0,5 cm Schaumkunststoff
zwischen Estrich und
Abdichtungsebene

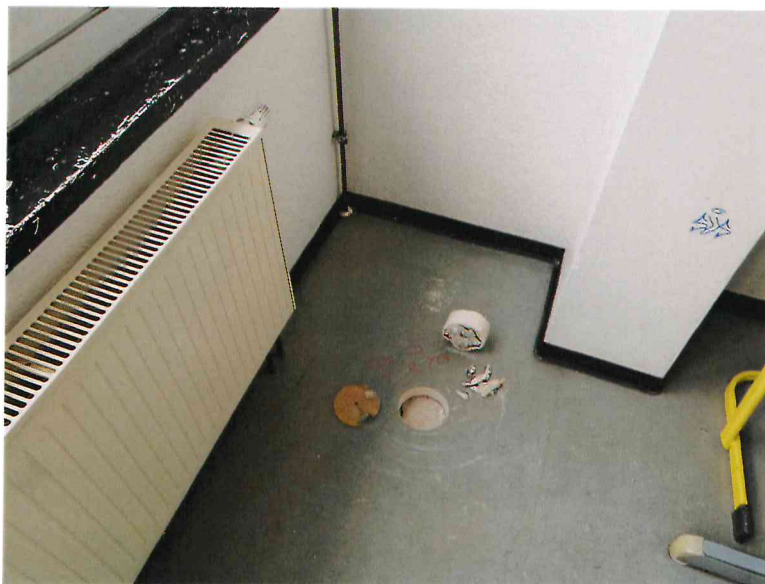
Bild 8

Übersicht

2. OG Raum 224
Chemie II

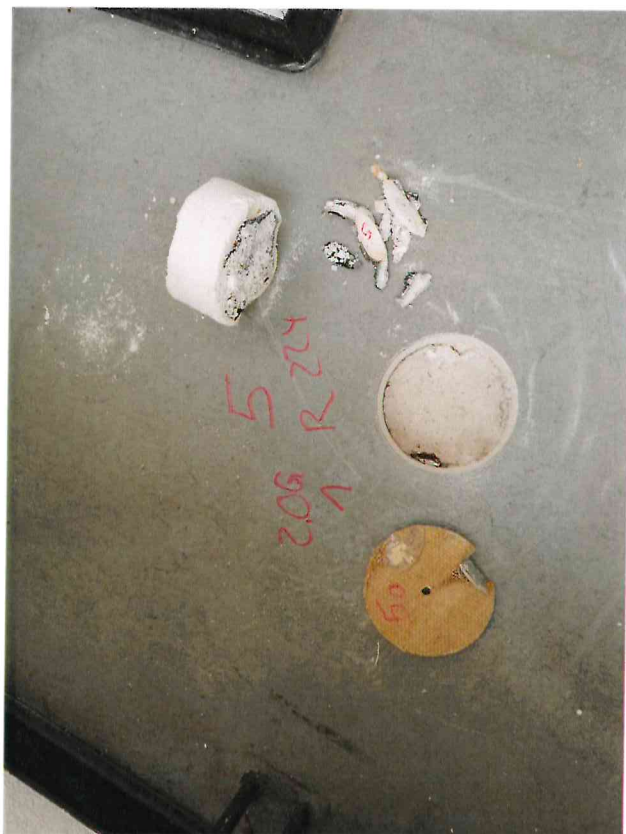
Bild 9

Detail zu Bild 8

Probe PAK 5
a. 0,5 cm Schaumkunststoff
zwischen Estrich und
Abdichtungsebene

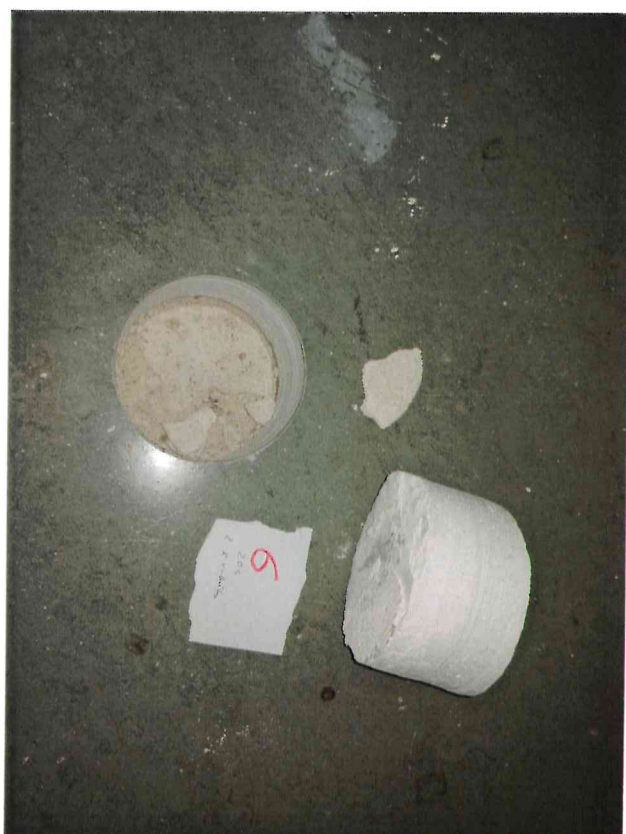
Bild 10

1. OG
Raum Chemie Vorbereitung

Probe PAK 6 nicht existent
Kein Schaumkunststoff
zwischen Estrich und Rohdecke

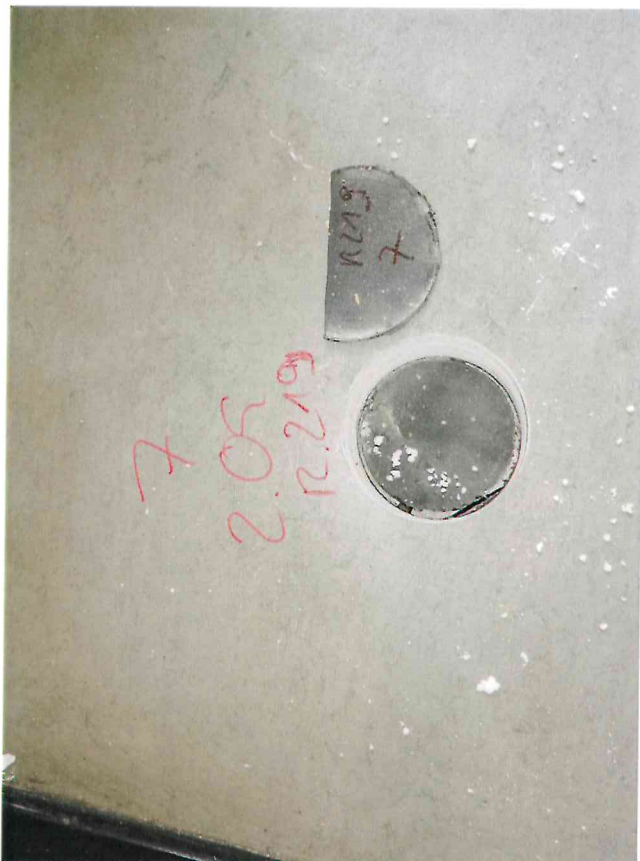
Bild 11

1. OG
Raum 219, Chemie I

Probe PAK 7
a. 0,5 cm Schaumkunststoff
zwischen Estrich und
Abdichtungsebene

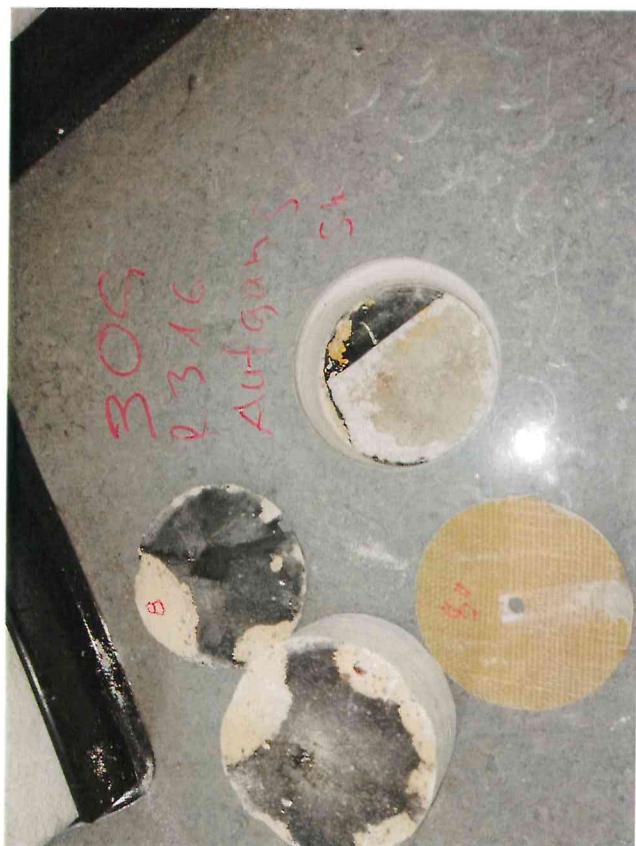
Bild 12

Vorraum Raum Sternwarte 3. OG

Probe PAK 8
Kein Schaumkunststoff
zwischen Estrich und Rohdecke

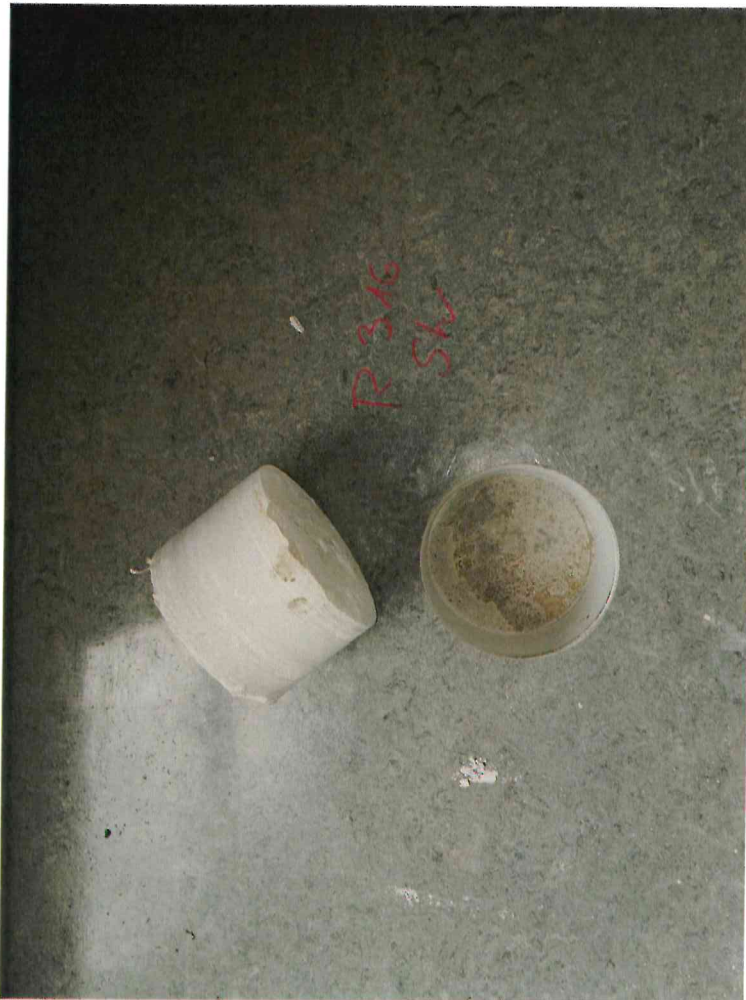
Bild 13

Raum Sternwarte 4. OG

Probe PAK 9 nicht existent
Kein Schaumkunststoff
zwischen Estrich und Rohdecke

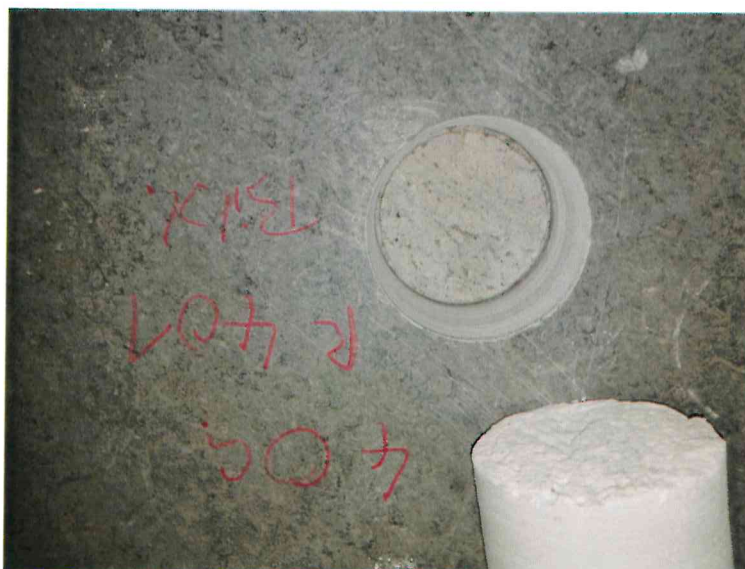
Bild 14

Raum 401, Bibliothek 4. OG

Probe PAK 10, nicht existent

kein Schaumkunststoff
zwischen Estrich und Rohdecke
