Ergebnisbericht einer Schadstoffanalyse zum Bauvorhaben: 731 - LMG komplexe Instandsetzung Schulgebäude 4. und 6.BA Durchführung einer Kontaminationsuntersuchung

**Erstellung einer Schadstoffuntersuchung
im Vorfeld einer Rückbaumaßnahme von Fußbodenaufbauten**

Bericht-Nr.: 542236470

Objekt: Luther-Melachthon-Gymnasium
Schillerstraße 22a 06886 Lutherstadt Wittenberg

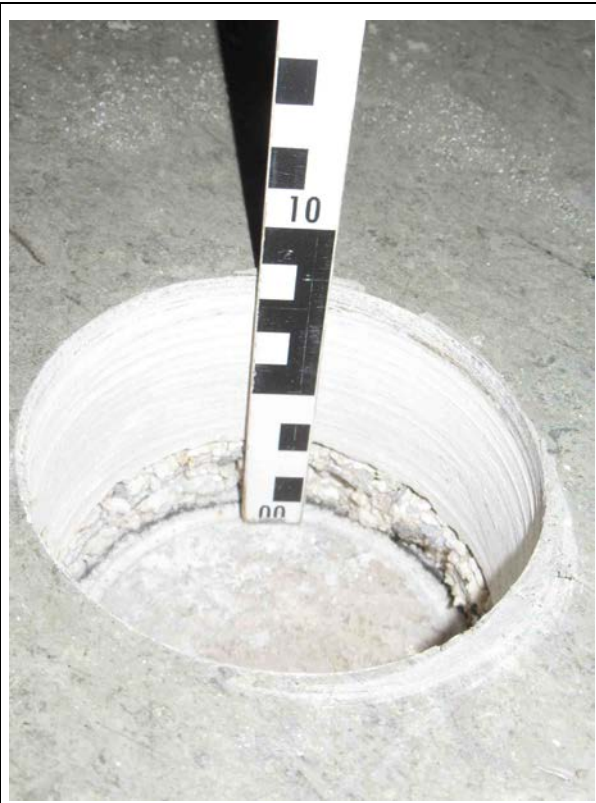
Raum 1 UG

- Bodenbelag
- Spachtel/Ausgleich
- Anhydritestrich
- **Trennlage**
- Styropordämmung
- **Abdichtung**
- Bodenplatte

Probe/Analyse: Trennlage Fußbodenaufbau und Abdichtung auf Bodenplatte

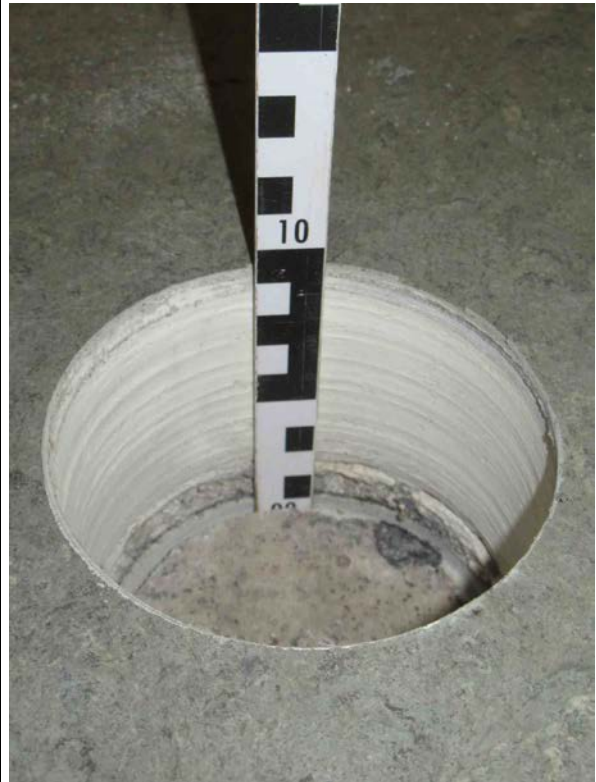
- Bodenbelag
- Spachtel/Ausgleich
- Anhydritestrich
- **Trennlage**
- Styropordämmung
- **Abdichtung**
- Bodenplatte

Raum 2 UG
 Probe/Analyse: Trennlage Fußbodenaufbau
 und Abdichtung auf Bodenplatte

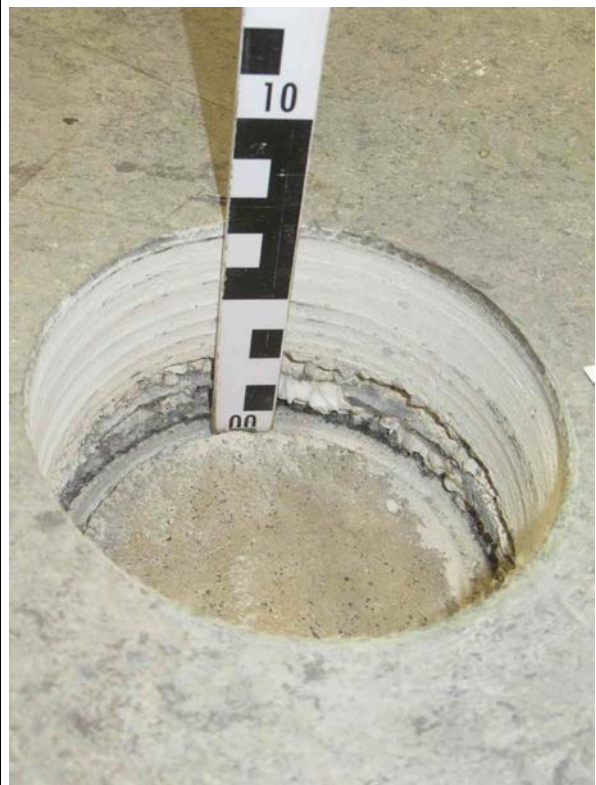
- Bodenbelag
- Spachtel/Ausgleich
- Anhydritestrich
- **Trennlage**
- Styropordämmung
- **Abdichtung**
- Bodenplatte

Raum 3 UG
 Probe/Analyse: Trennlage Fußbodenaufbau
 und Abdichtung auf Bodenplatte

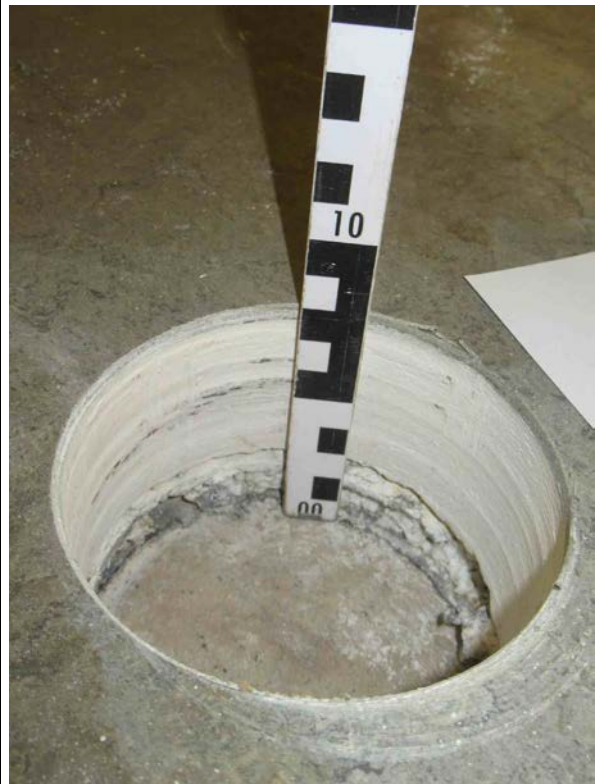
- Bodenbelag
- Spachtel/Ausgleich
- Anhydritestrich
- **Trennlage**
- Styropordämmung
- **Abdichtung**
- Bodenplatte

Raum 4 UG
 Probe/Analyse: Trennlage Fußbodenaufbau
 und Abdichtung auf Bodenplatte

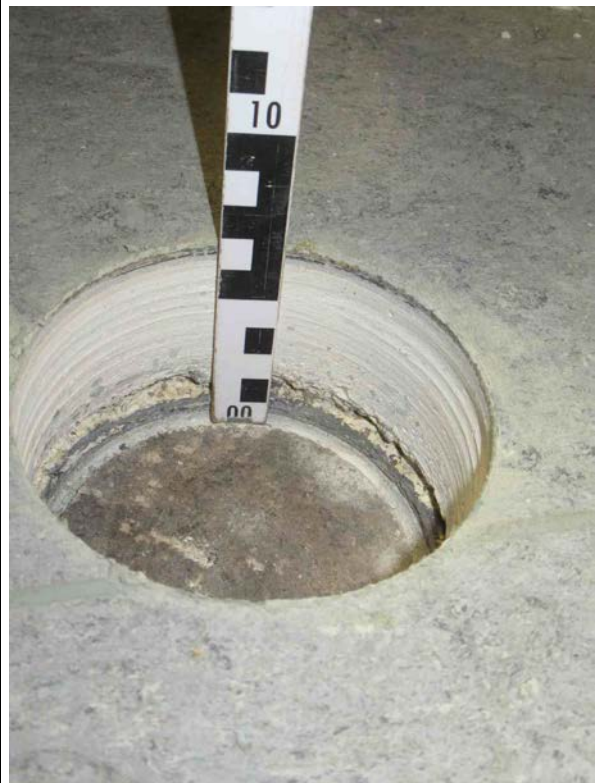
- Bodenbelag
- Spachtel/Ausgleich
- Anhydritestrich
- **Trennlage**
- Styropordämmung
- **Abdichtung**
- Bodenplatte

Raum 5 UG
 Probe/Analyse: Trennlage Fußbodenaufbau
 und Abdichtung auf Bodenplatte

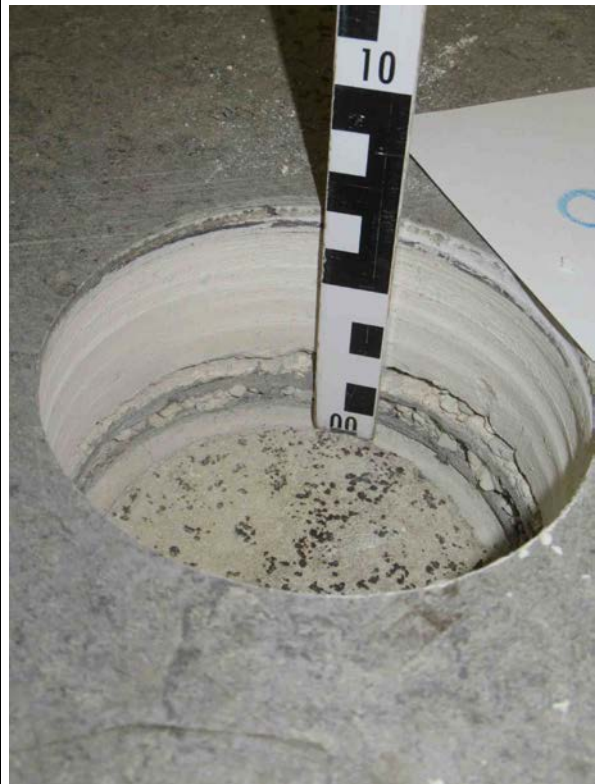
- Bodenbelag
- Spachtel/Ausgleich
- Anhydritestrich
- **Trennlage**
- Styropordämmung
- **Abdichtung**
- Bodenplatte

Raum 6 UG
 Probe/Analyse: Trennlage Fußbodenaufbau
 und Abdichtung auf Bodenplatte

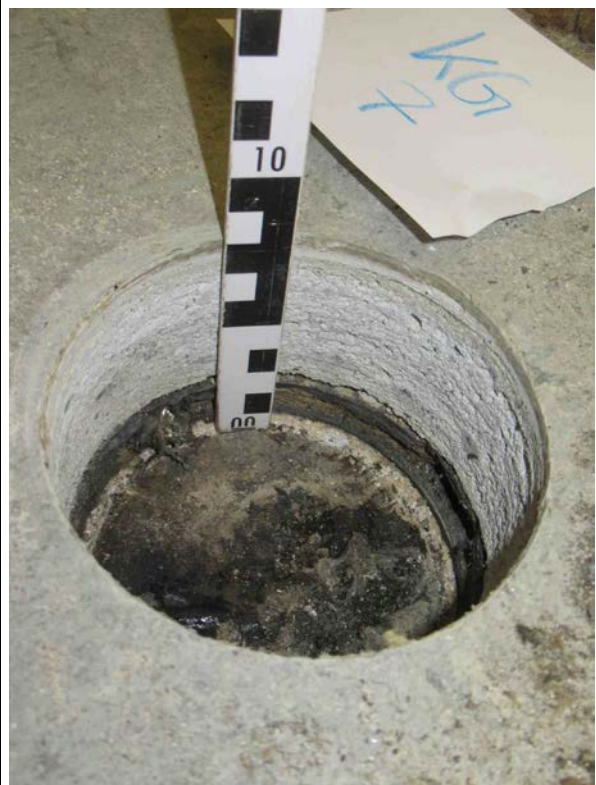
- Bodenbelag
- Spachtel/Ausgleich
- Zementestrich
- **Trennlage**
- Mineralwolledämmung
- **Abdichtung**
- Bodenplatte

Raum 7 UG
 Probe/Analyse: Trennlage Fußbodenaufbau
 und Abdichtung auf Bodenplatte

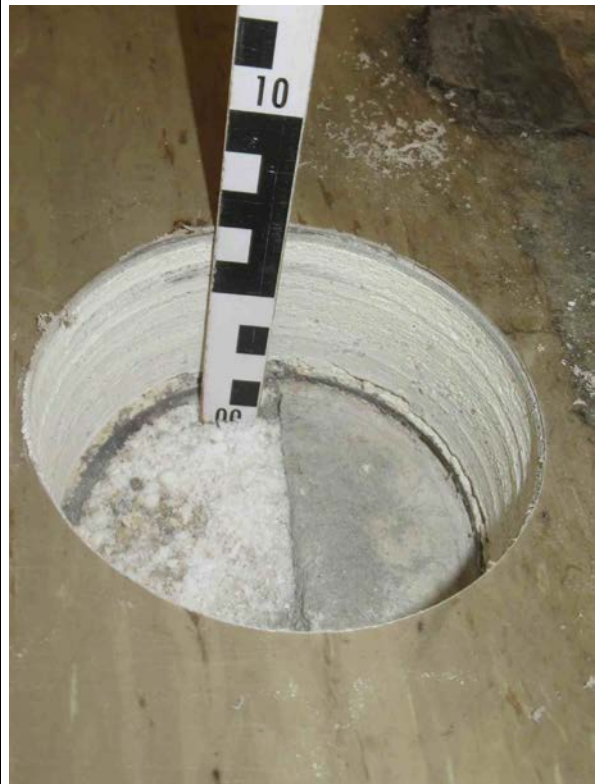
- Bodenbelag
- Spachtel/Ausgleich
- Anhydritestrich
- **Trennlage**
- Styropordämmung
- Rohdecke

Raum 8 EG
Probe/Analyse: Trennlage Fußbodenaufbau

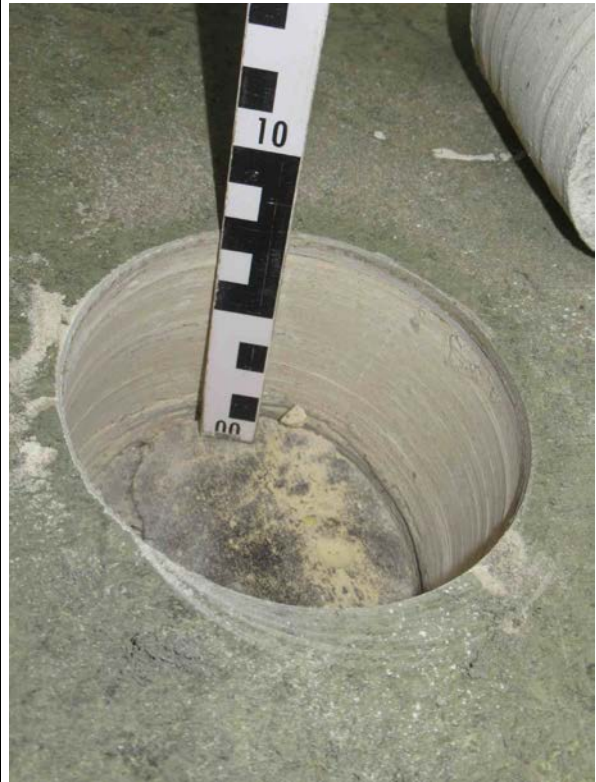
- Bodenbelag
- Spachtel/Ausgleich
- Anhydritestrich
- **Trennlage**
- Rohdecke

Raum 12 EG
Probe/Analyse: Trennlage Fußbodenaufbau

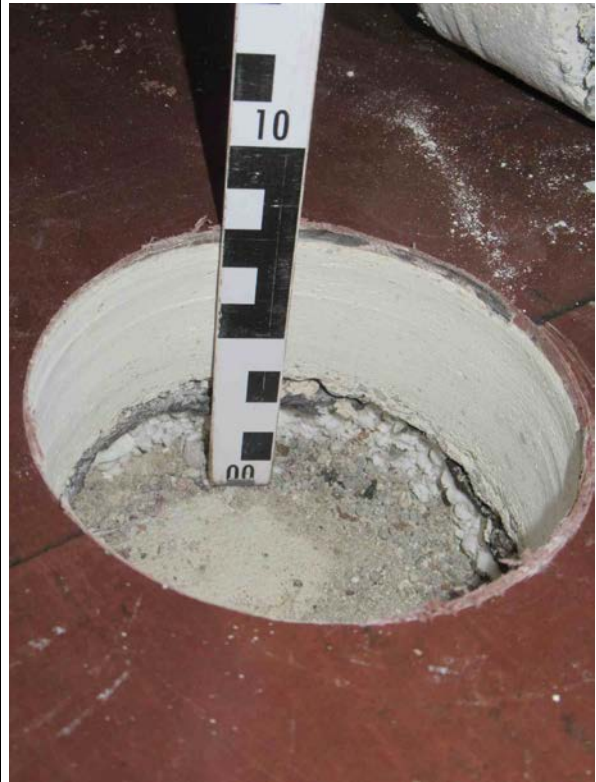
- Bodenbelag
- Spachtel/Ausgleich
- Anhydritestrich
- **Trennlage**
- Styropordämmung
- Rohdecke

Raum 17 EG
Probe/Analyse: Trennlage Fußbodenaufbau

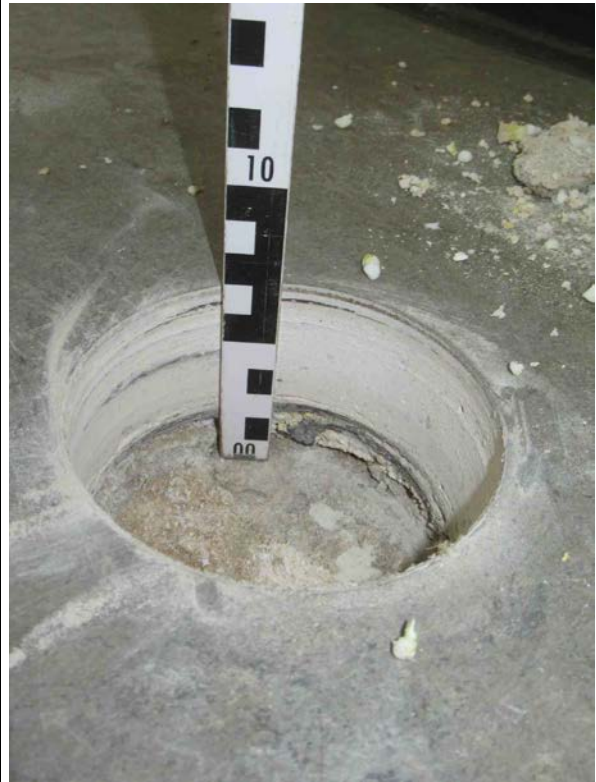
- Bodenbelag
- Spachtel/Ausgleich
- Anhydritestrich
- **Trennlage**
- Styropordämmung
- Rohdecke

Raum 19 EG
Probe/Analyse: Trennlage Fußbodenaufbau

Labornummer 55815108/018023	EG Raum 19 Trennlage Fußbodenaufbau	15.365,60 mg/kg PAK 604 mg/kg Benzo[a]pyren
Labornummer 55815108/018024	1.OG Raum 21 Trennlage Fußbodenaufbau	PAK u. B. Benzo[a]pyren u. B.
Labornummer 55815108/018025	1.OG Raum 22 Trennlage Fußbodenaufbau	PAK u. B. Benzo[a]pyren u. B.
Labornummer 55815108/018026	1.OG Raum 23 Trennlage Fußbodenaufbau	9.732,10 mg/kg PAK 417 mg/kg Benzo[a]pyren
Labornummer 55815108/018027	1.OG Raum 24 Trennlage Fußbodenaufbau	10.743,20 mg/kg PAK 446 mg/kg Benzo[a]pyren
Labornummer 55815108/018028	1.OG Raum 25 Trennlage Fußbodenaufbau	9.511,90 mg/kg PAK 247 mg/kg Benzo[a]pyren
Labornummer 55815108/018029	1.OG Raum 26 Trennlage Fußbodenaufbau	8.957,40 mg/kg PAK 230 mg/kg Benzo[a]pyren
Labornummer 55815108/018030	1.OG Raum 27 Trennlage Fußbodenaufbau	10.191,00 mg/kg PAK 134 mg/kg Benzo[a]pyren
Labornummer 55815108/018031	1.OG Raum 28 Trennlage Fußbodenaufbau	9.239,20 mg/kg PAK 436 mg/kg Benzo[a]pyren

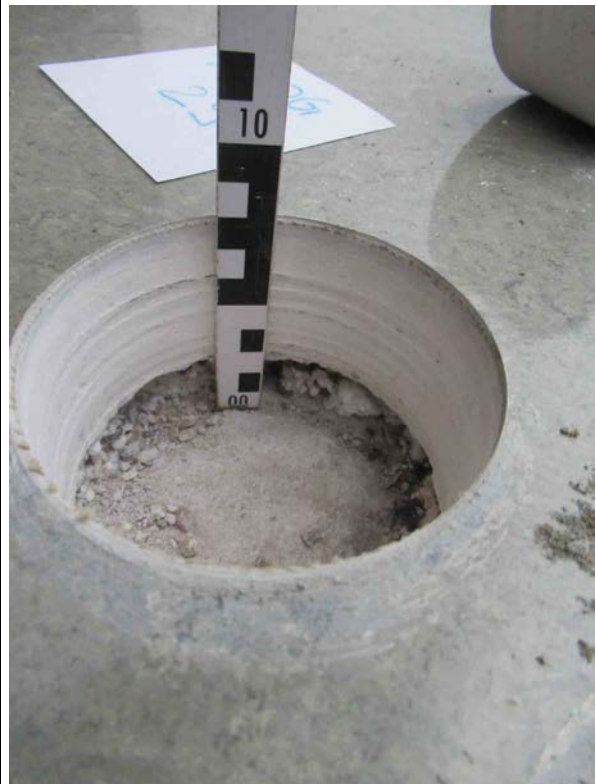
- Bodenbelag
- Spachtel/Ausgleich
- Anhydritestrich
- **Trennlage**
- Styropordämmung
- Rohdecke

Raum 29 1.OG
Probe/Analyse: Trennlage Fußbodenaufbau

Labornummer 55815108/018032	1.OG Raum 29 Trennlage Fußbodenaufbau	1.901,94 mg/kg PAK 116 mg/kg Benzo[a]pyren

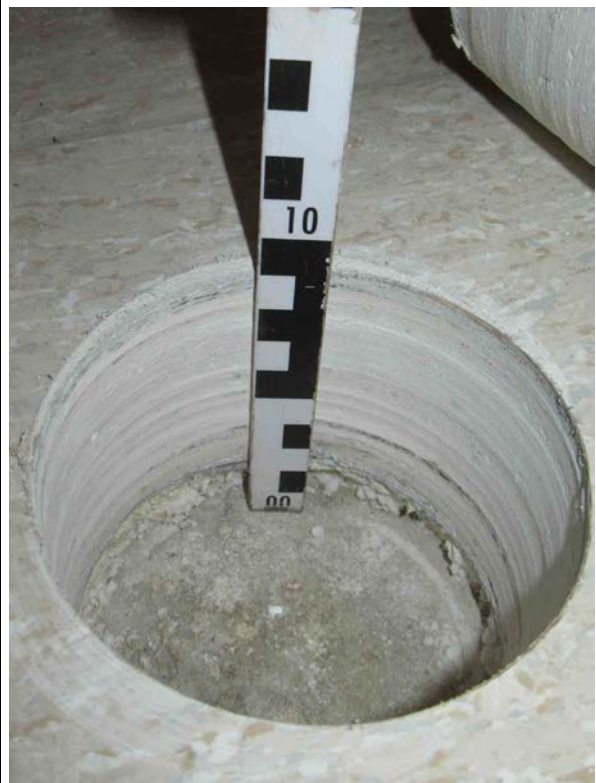
Raum 40 3.OG

Probe/Analyse: Trennlage Fußbodenaufbau

Labornummer 55815108/015041	3.OG Raum 40 Trennlage Fußbodenaufbau	8.811,20 mg/kg PAK 176 mg/kg Benzo[a]pyren
Labornummer 55815108/015042	3.OG Raum 41 Trennlage Fußbodenaufbau	7.052,80 mg/kg PAK 233 mg/kg Benzo[a]pyren

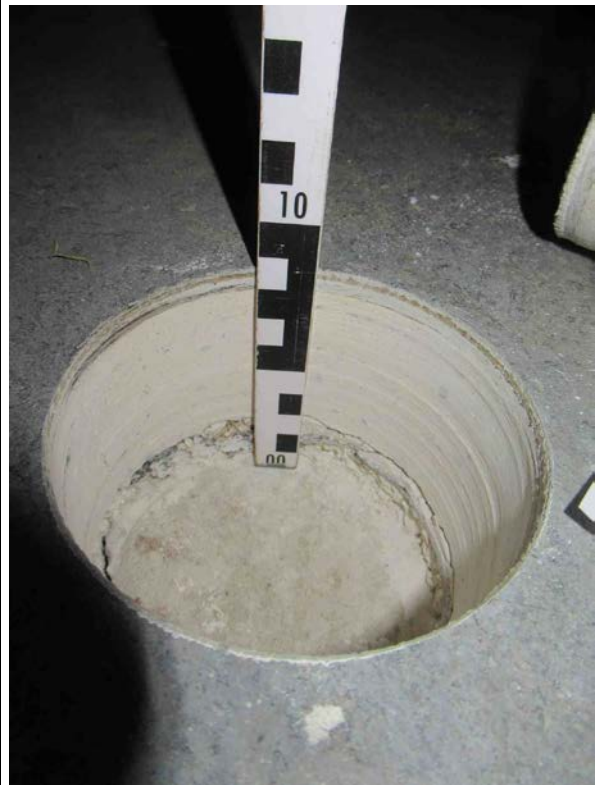
- Bodenbelag
- Spachtel/Ausgleich
- Anhydritestrich
- **Trennlage**
- Styropordämmung
- Rohdecke

Raum 41 3.OG
Probe/Analyse: Trennlage Fußbodenaufbau
