G – 16 – 21-A/21 GF

Kontaminationsuntersuchungen sanierungsvorbereitend

Objekt: Luther - Melanchthon Gymnasium - Haus Luther
Schillerstr. 22a
06886 Lutherstadt Wittenberg

Detail: sanierungsvorbereitende Bewertung
von die Gesundheit gefährdenden Baustoffen in den
Fußbodenkonstruktionen in weiteren 11 Räumen

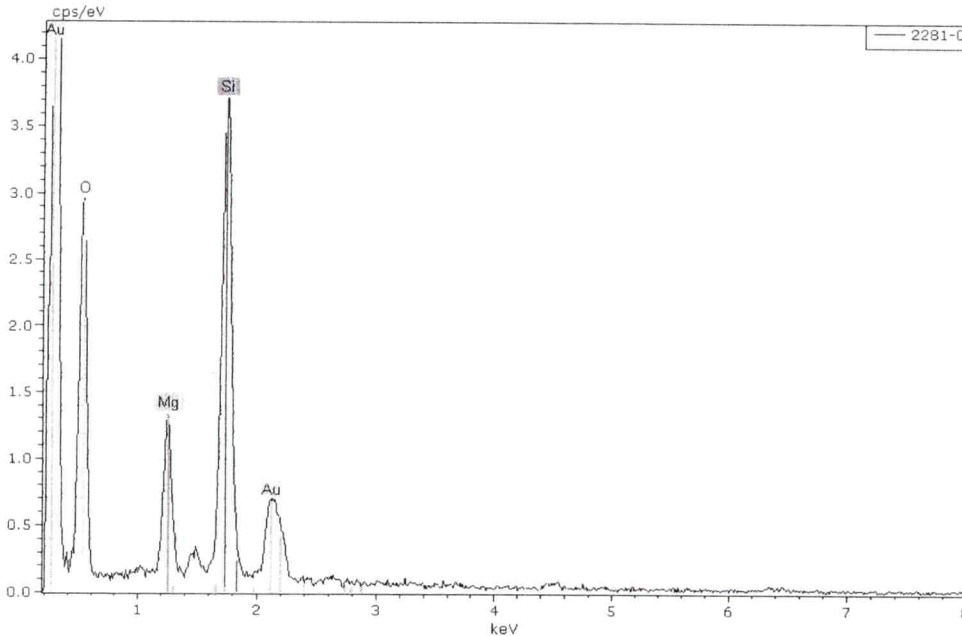
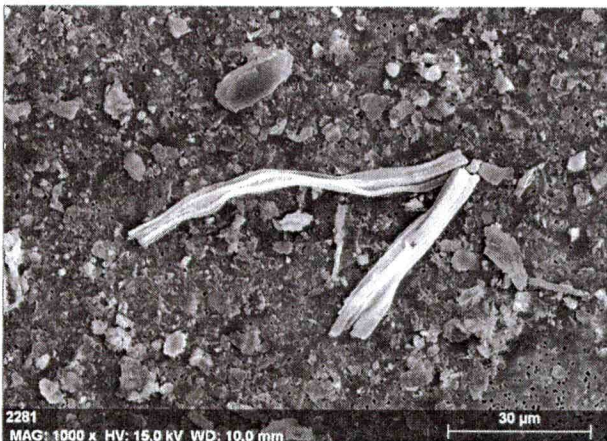
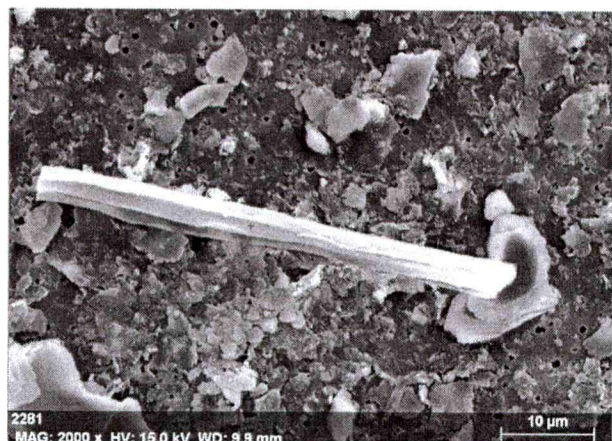
Probenkennzeichnung: 8/4

Nachweis von Asbest				
Proben Nr.	Raum	Element	Probe Asbest- verdacht	Ergebnisse ja/nein
5/3	211	Abdichtung	A 5/3	nein
8/4	134	Abdichtung	A 8/4	nein

<input type="checkbox"/> Chrysotil-Asbest	<input checked="" type="checkbox"/> sonstige anorganische Fasern
<input type="checkbox"/> Amphibol-Asbest	<input type="checkbox"/> Calciumsulfat
<input type="checkbox"/> künstliche Mineralfasern	<input type="checkbox"/> keine Faser
<input type="checkbox"/> organische Fasern

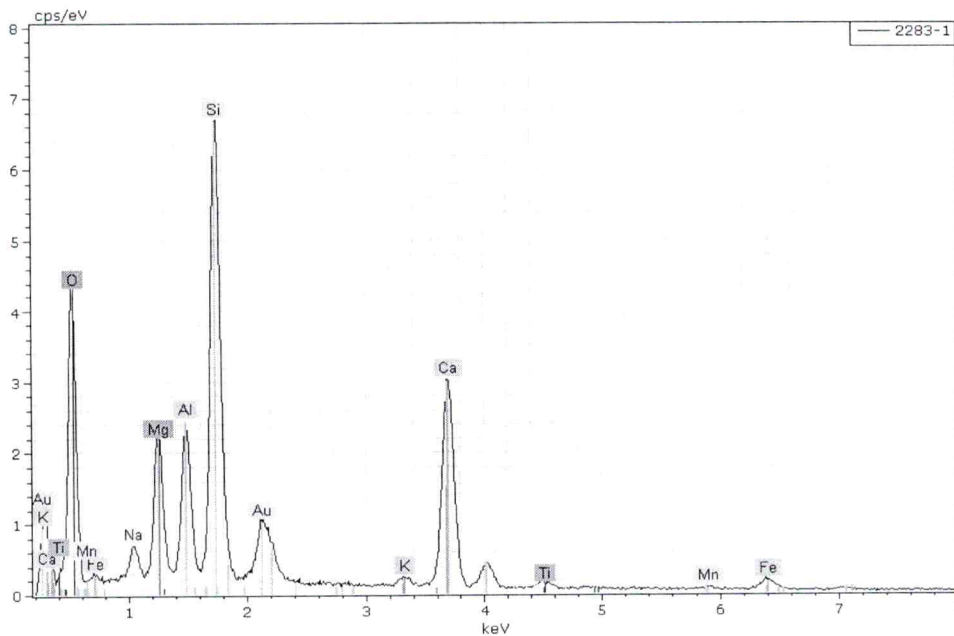
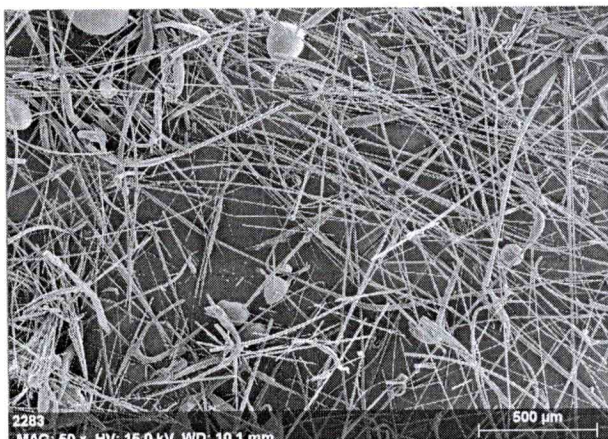
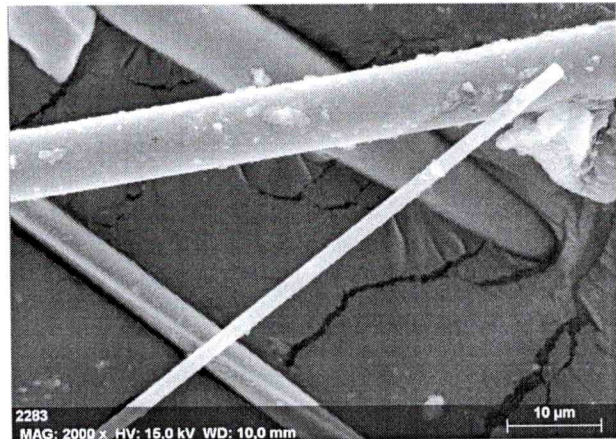
Probenkennzeichnung: 10/3

Nachweis von lungengängigen mineralischen Fasern (Ki - Faktor)				
Proben Nr.	Raum	Element	KMF Probe	Ergebnisse Ki Faktor
8/3	134	Dämmung	KMF 8/3	(eine Einstufung)
10/3	037	Dämmung	KMF 10/3	21,3 Kategorie 1B
11/3	046	Dämmung	KMF 11/3	19,3 Kategorie 1B

<input type="checkbox"/> Chrysotil-Asbest	<input type="checkbox"/> sonstige anorganische Fasern
<input type="checkbox"/> Amphibol-Asbest	<input type="checkbox"/> Calciumsulfat
<input checked="" type="checkbox"/> künstliche Mineralfasern	<input type="checkbox"/> keine Faser
<input type="checkbox"/> organische Fasern
