# Prüfbericht 2024 H

nach DIN 1076

Bauwerksname **BW 07**  
Teilbauwerksname **BW 07**  
Kreis **Mansfeld-Südharz**  
Ort **Hettstedt**  
Bauwerksrichtung **vom Bahnhof (Norden) in Richtung Betriebsgelände (Süden)**  
Bauwerksart **Balkenbrücke / Mittelträger / Trapezplatte**  
Tragfähigkeit  
Baujahr Überbau **1914** Baujahr Unterbau **1914**

**Zustandsnote: 4,0**

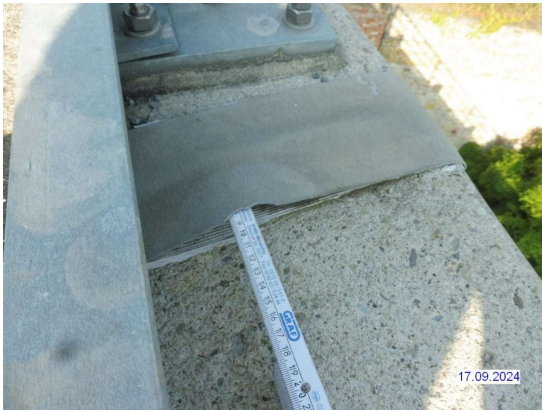
[24] S=0, V=0, D=2 EP BSP-ID 001-99  
Platte, Rissverfüllung, Durchgehend, Schadhafte, Am Anfang des Bauwerks, Quer durchgehend, Oberseite, Instandsetzung schadhafte, H2024:  
- Bauteil: 2009 ergänzte Stahlbetonplatte auf altem Bestandsbauwerk  
- Abdeckung Querriss in Folge der Bewegungsbehinderung des Stahlüberbaus, Maßnahme {1}

H2024\_ÜBERBAU INSTANDSETZUNG QUERRISS SCHADHAFT\_VORN OBEN

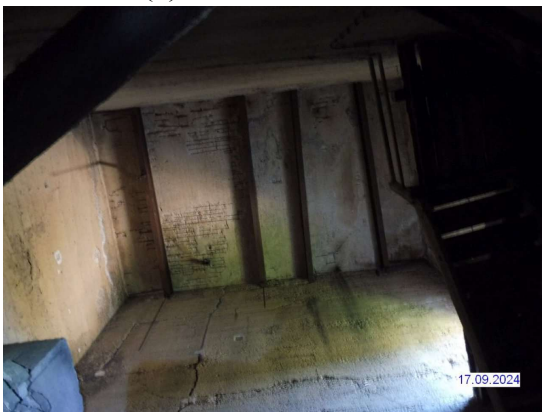
[21] S=0, V=0, D=2 BSP-ID 260-02  
Platte, Beton, Gesamtes Bauteil, Prüfung nicht möglich, Am Anfang des Bauwerks, Innen, H2024:  
- innere des vorderen Widerlagers (Stahlbeton Überbau, Wände aus Beton)  
, Maßnahme {1}

H2024\_ÜBERBAU PRÜFUNG NICHT MÖGLICH\_VORN INNEN

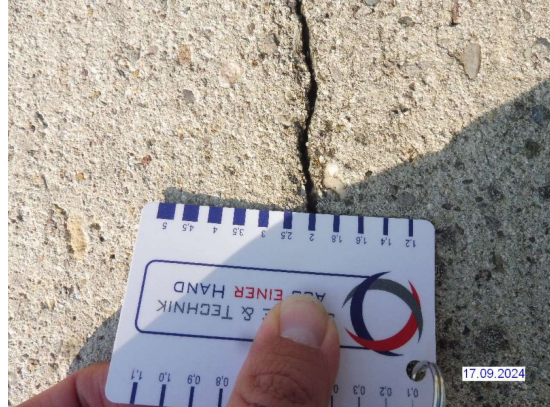
[23] S=1, V=0, D=2 EP BSP-ID 006-03-05  
Platte, Beton, Gesamtes Bauteil, Längsriß, Breite 2,0 mm, Am Anfang des Bauwerks, Beidseitig, Oberseite, H2024:  
- Bauteil: 2009 ergänzte Stahlbetonplatte auf altem Bestandsbauwerk  
- an den Seiten in der Geländerachse längsdurchgehend  
- siehe zusätzliches Foto  
, Maßnahme {1}

H2024\_ÜBERBAU LÄNGSRISSE\_VORN OBEN

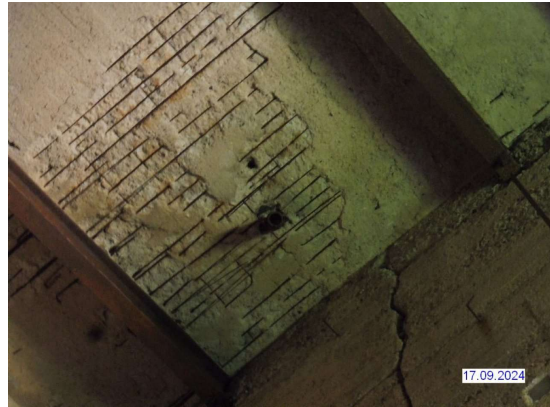
[19] S=3, V=0, D=3 BSP-ID 002-07  
Platte, Beton, Großflächig, Abplatzung mit freiliegender Bewehrung, Am Anfang des Bauwerks, Innen, Unterseite, H2024:  
- Überbau aus Stahlbeton am Widerlager vorn anschließend  
- handnahe Prüfung wegen fehlender Zugangsmöglichkeit nicht möglich  
, Maßnahme {1}

H2024\_ÜBERBAU BETONABPLATZUNG MIT FREILIEGENDER BEWEHRUNG\_VORN INNEN

Zusätzlich gibt es erhebliche Betonschäden im inneren des vorderen Widerlagers (große Risse, großflächige Betonabplatzungen mit freiliegender rostiger Bewehrung).

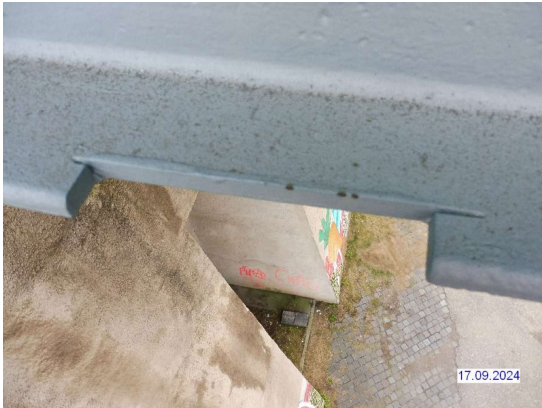
[43] S=1, V=0, D=3 BSP-ID 013-01

Fachwerk, Stahl / Metall, Stellenweise, Beschädigt durch Fremdeinwirkung, Hinten am Bauwerk, Beidseitig, H2024:

- Untergurt der Hauptträger im ersten und letzten Feld beim hinteren Überbau
- nicht fachgerecht entnommene Materialprobe (Ecken nicht abgebohrt), Maßnahme {1}

H2024\_ÜBERBAU NICHT FACHGERECHT ENTNOMMENE MATERIALPROBE

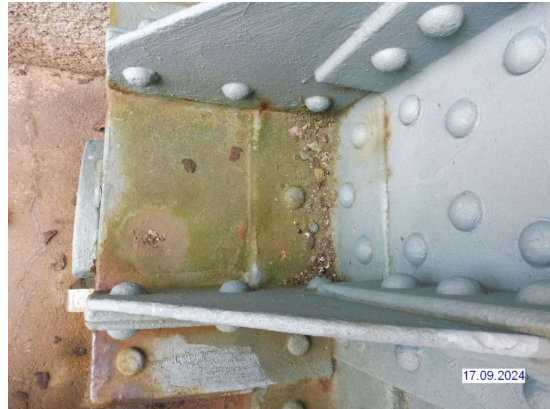
[41] S=0, V=0, D=0 BSP-ID 014-01

Fachwerk, Korrosionsschutzbeschichtung auf Metall, Mehrfach, Bemoost, Längs durchgehend, Quer durchgehend, , Maßnahme {1}

H2024\_ÜBERBAU KORROSIONSSCHUTZ OBERSEITIG BEMOOST

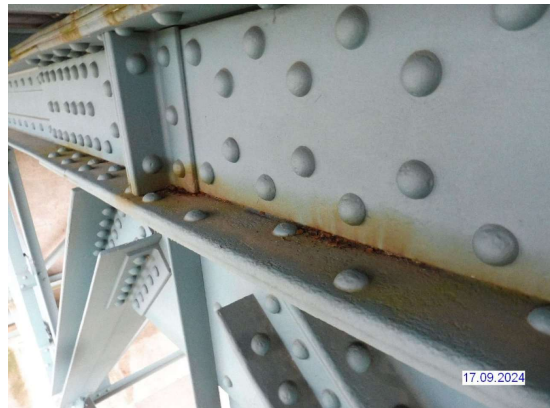
[36] S=1, V=0, D=2 BSP-ID 014-23

Fachwerk, Stahl / Metall, Mehrfach, Verrostet mit Narbenbildung, Längs durchgehend, H2024:

- Korrosionsnarben sind Folge alter Schäden am Korrosionsschutz
- Korrosionsschutz wurde ca. 2009 instandgesetzt
- siehe zusätzliches Foto, Maßnahme {1}

H2024\_ÜBERBAU MEHRFACH KORROSIONSNARBEN

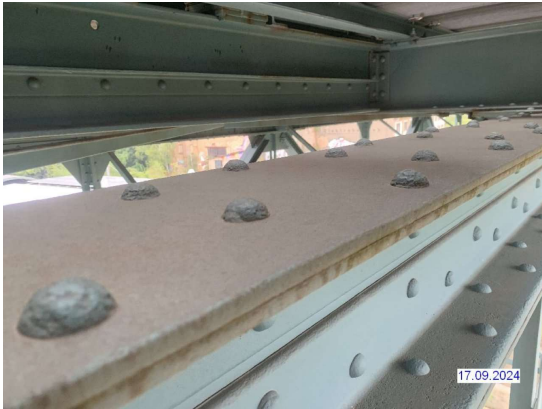
[49] S=0, V=0, D=1 BSP-ID 011-04

Fachwerk, Obergurtstoß des Stahlfachwerks, Niet, Durchgehend, Verrostet mit Narbenbildung, Längs durchgehend, Beidseitig, Oberseite, H2024:

- Lage: Oberseite der Obergurte der Hauptträger

H2024\_ÜBERBAU NIETKÖPFE VERNARBT\_OBERSEITE OBERGURT

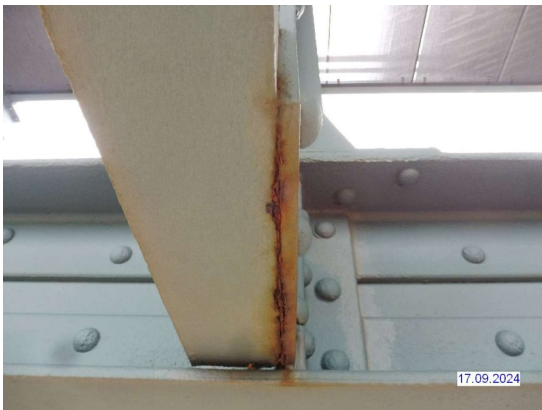
[38] S=0, V=0, D=2 BSP-ID 014-13

Fachwerk, Stahl / Metall, Mehrfach, Rostauftrieb infolge Spaltkorrosion, Längs durchgehend, H2024:

- vorhandene Aufwölbungen sind Folge alter Schäden am Korrosionsschutz mit Spaltrost  
- Korrosionsschutz wurde ca. 2009 instandgesetzt, Spalten wurden mit Sikaflex verschlossen  
- Schaden betrifft genietetes Fachwerk und Lager, Maßnahme {1}

H2024\_ÜBERBAU MEHRFACH SPALTROST

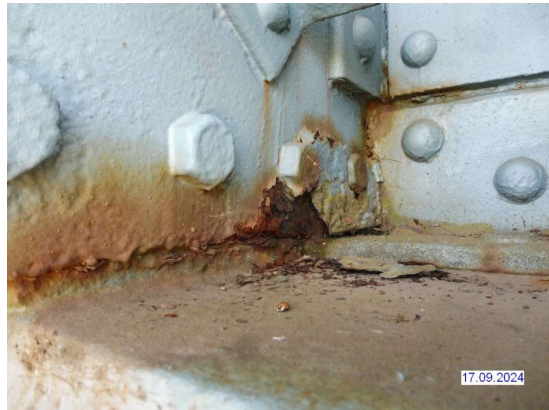
[40] S=1, V=0, D=3 BSP-ID 014-23

Fachwerk, Anschluss des Stahlfachwerks, Punktuell, Rostgrad Ri 5, Längs durchgehend, Quer durchgehend, H2024:

- erneute Schäden am Korrosionsschutz mit beginnendem Querschnittsverlust in den Fachwerkknoten, Maßnahme {1}

H2024\_FACHWERKKNOTEN KORROSIONSSCHUTZ SCHADHAFT MIT BEGINNENDEM QUERSCHNITTVERLUST

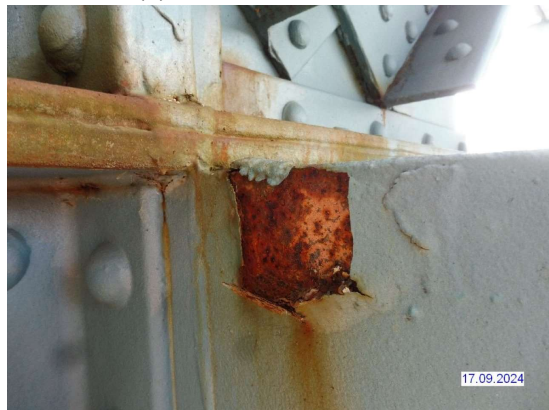
[37] S=0, V=0, D=2 BSP-ID 014-09

Fachwerk, Stahl / Metall, Mehrfach, Abgeplatzte Beschichtung, Untergrund rostig, Längs durchgehend, H2024:

- vorhandene Korrosionsnarben sind Folge alter Schäden am Korrosionsschutz  
- Korrosionsschutz wurde ca. 2009 instandgesetzt, Maßnahme {1}

H2024\_ÜBERBAU KORROSIONSSCHUTZ MEHRFACH SCHADHAFT ROST

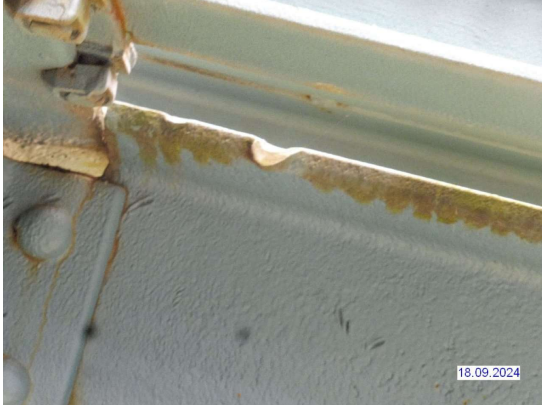
[42] S=0, V=0, D=1 BSP-ID 013-16  
Hauptträger des Fachwerkes, Stahl / Metall, Mehrfach,  
Beschädigt durch Fremdeinwirkung, , Maßnahme {1}

H2024\_ÜBERBAU MEHRFACH KERBEN

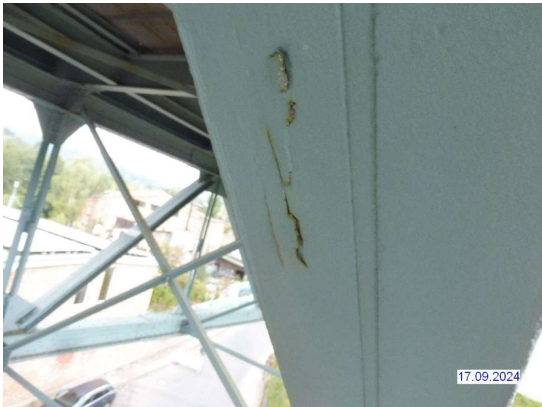
[46] S=0, V=0, D=1 BSP-ID 013-16  
Hauptträger des Fachwerkes, Diagonalstreben des  
Fachwerkes, Eine Stelle, Fehlstelle, Hinten am  
Bauwerk, Links, , Maßnahme {1}

H2024\_ÜBERBAU DIAGONALSTAB FEHLSTELLE

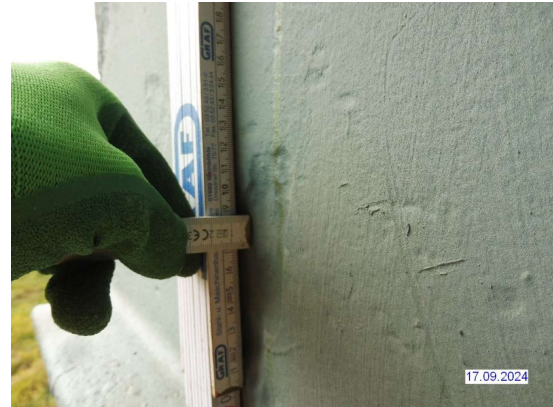
[39] S=1, V=0, D=2 BSP-ID 014-23  
Querträger des Fachwerkes, Stahl / Metall, Mehrfach,  
Verrostet mit Narbenbildung, Längs durchgehend,  
Oben, H2024:  
- Korrosionsnarben sind hauptsächlich Folge alter  
Schäden am Korrosionsschutz  
- Korrosionsschutz wurde ca. 2009 instandgesetzt,  
Maßnahme {1}

H2024\_QUERTRÄGER MEHRFACH TIEFE  
KORROSIONSNARBEN

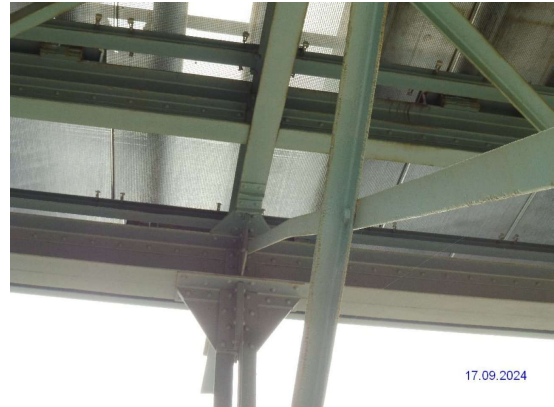
[44] S=1, V=0, D=1 BSP-ID 013-14  
Aussteifungsverband des Fachwerkes, Stahl / Metall,  
Eine Stelle, Verbogen, Hinten am Bauwerk, Mitte quer,  
, Maßnahme {1}

H2024\_ÜBERBAU AUSSTEIFUNGSVERBAND VERBOGEN

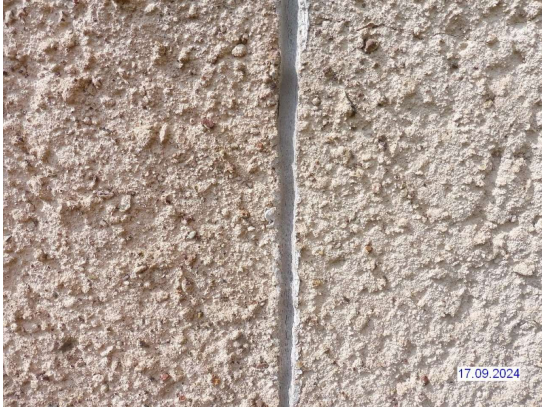
[7] S=0, V=0, D=2 EP BSP-ID 259-06  
Widerlager, Fugenfüllung, Mehrfach, Verschlissen,  
Vorne am Bauwerk, Beidseitig, Durchgehend, ,  
Maßnahme {1}

H2024\_WIDERLAGER FUGENFÜLLUNG  
VERSCHLISSEN\_VORN

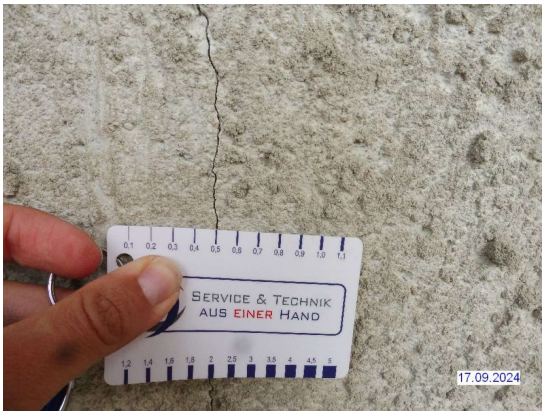
[6] S=0, V=0, D=1 EP BSP-ID 020-99  
Widerlager, Spritzbeton B II, Mehrfach, Netzriss,  
Breite 0,5 mm, Vorne und hinten am Bauwerk, Quer  
durchgehend, H2024:  
- Lage: an allen Bauteilen (Flügelwänden und  
Widerlagern), insbesondere vorn  
- siehe zusätzliches Foto , Maßnahme {1}

H2024\_WIDERLAGER NETZRISSE TEILWEISE MIT  
AUSSINTERUNGEN\_VORN UND HINTEN

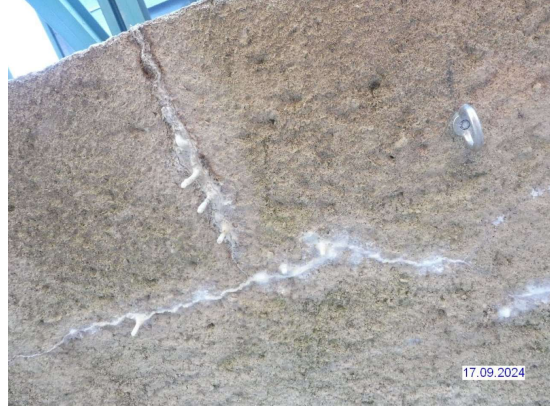
[11] S=0, V=0, D=2 BSP-ID 020-99  
Widerlager, Spritzbeton B II, Stellenweise, Netzriss  
mit Wasseraustritt und Aussinterung, Hinten am  
Bauwerk, Mitte quer, Oben, H2024:  
- Lage: Unterseite des Auflagerbalkens, Maßnahme  
{1}

H2024\_WIDERLAGER NETZRISSE MIT AUSSINTERUNGEN  
UND WASSERAUSTRITTHINTEN\_HINTEN

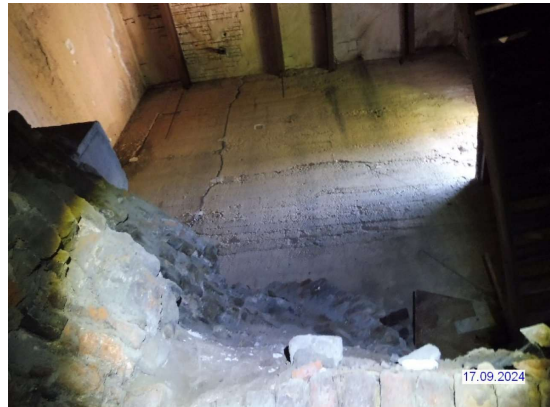
[22] S=0, V=0, D=2 BSP-ID 025-10  
Widerlagerwand, Beton, Großflächig, Rissbreite  $\geq$  1  
mm, Am Anfang des Bauwerks, Innen, Unterseite,  
H2024:  
- geschätzte Rissweite: mehrerer Zentimeter  
- Überbau aus Stahlbeton am Widerlager vorn  
anschließend  
- handnahe Prüfung wegen fehlender  
Zugangsmöglichkeit nicht möglich  
, Maßnahme {1}

H2024\_WIDERLAGER GERISSEN\_VORN INNEN

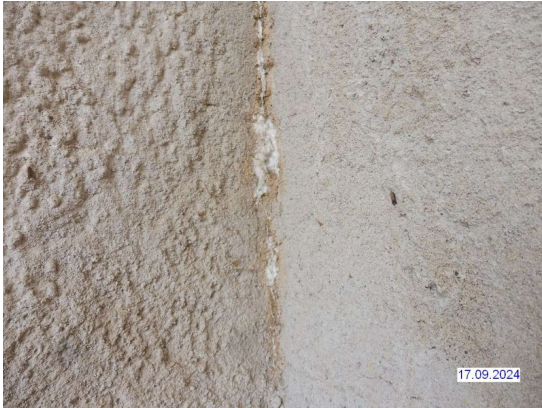
[2] S=0, V=0, D=1 EP BSP-ID 020-99  
Widerlagerwand, Spritzbeton B II, Mehrfach,  
Längsriss mit Aussinterung, Hinten am Bauwerk,  
Durchgehend, H2024:  
- Lage: in den Innenecken in der Mitte und im  
Anschluss an die Flügel, Maßnahme {1}

H2024\_WIDERLAGER SPRITZBETONINSTANDSETZUNG  
LÄNGSRISS MIT AUSSINTERUNG\_HINTEN

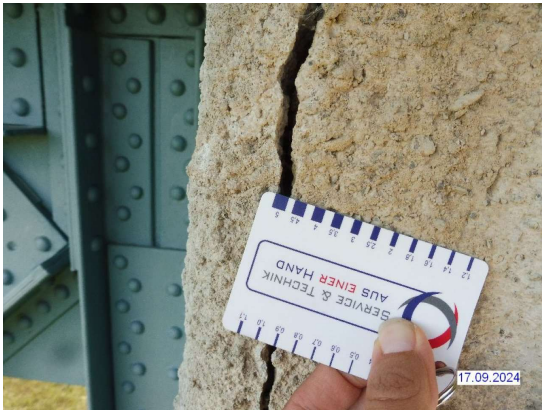
[16] S=0, V=0, D=2 BSP-ID 025-05  
Hintere Kammerwand, Beton, Gesamtes Bauteil,  
Längsriss, Breite 5,0 mm, Am Anfang des Bauwerks,  
Quer durchgehend, Oben, H2024:  
- Ursache: Verformung des Überbaus durch  
Spritzbetoninstandsetzung behindert, Maßnahme {1}

H2024\_KAMMERWAND GERISSEN\_VORN

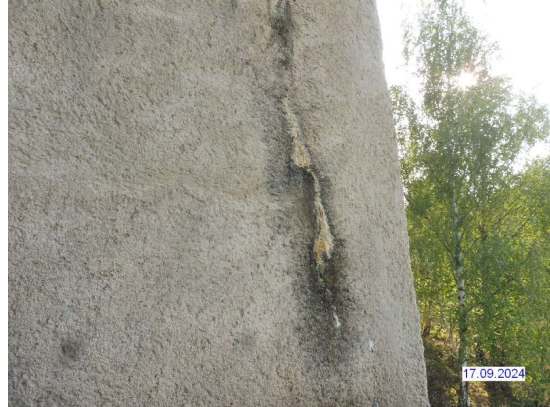
[12] S=0, V=0, D=2 BSP-ID 020-99  
Hintere Kammerwand, Spritzbeton B II, Stellenweise,  
Längsriss mit Wasseraustritt und Aussinterung, Hinten  
am Bauwerk, Mitte quer, Oben, , Maßnahme {1}

H2024\_KAMMERWAND LÄNGSRISS MIT AUSSINTERUNGEN  
UND WASSERAUSTRITT\_HINTEN

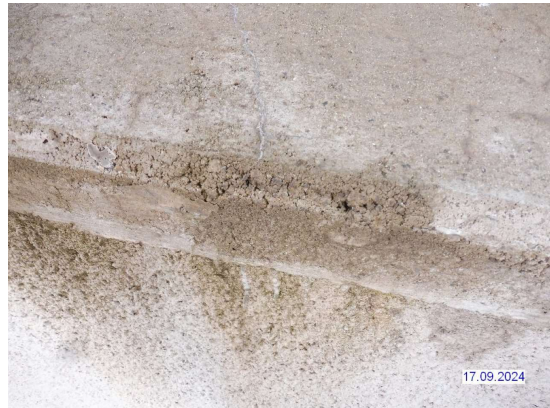
[14] S=0, V=0, D=1 BSP-ID 020-08  
Auflagerbank, Spritzmörtel / -beton, An einigen  
Bauteilen, Kiesnest / Grobkornstelle, Längs  
durchgehend, Oberseite, , Maßnahme {1}

H2024\_AUFLAGERBANK GROBKORNSTELLE

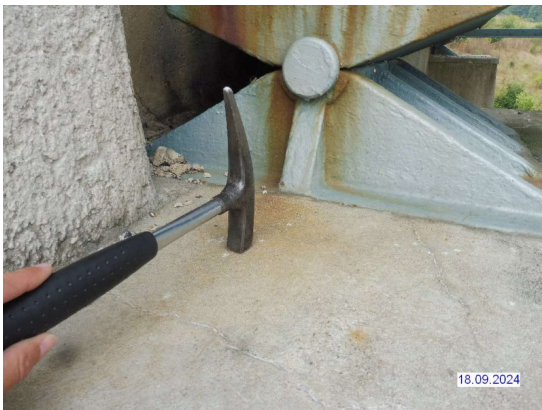
[15] S=0, V=0, D=1 BSP-ID 020-08  
Auflagerbank, Spritzmörtel / -beton, Eine Stelle,  
Hohlstelle, Vorne am Bauwerk, Rechts, Oberseite, ,  
Maßnahme {1}

H2024\_AUFLAGERBANK HOHLSTELLE\_VORN

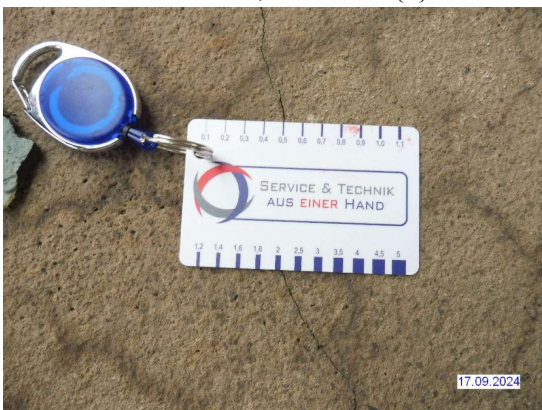
[13] S=0, V=0, D=2 BSP-ID 020-08

Auflagerbank, Spritzmörtel / -beton, An allen Bauteilen, Netzriss, Breite 0,5 mm, Quer durchgehend, Oberseite, H2024:

- Lage: alle Auflagerbänke auf Widerlagern und Pfeiler, jeweils gesamtes Bauteil
- teilweise zugesintert
- siehe zusätzliches Foto, Maßnahme {1}

H2024\_AUFLAGERBANK NETZRISSE\_ALLE

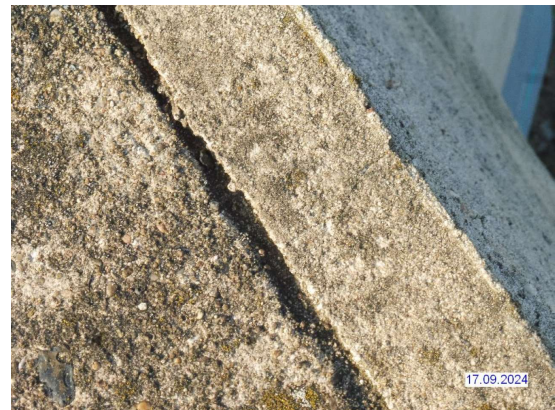
[26] S=0, V=0, D=1 EP BSP-ID 259-06

Flügel, Arbeitsfuge, Stellenweise, Offen, Hinten am Bauwerk, Links, Oberseite, H2024:

- Arbeitsfuge zwischen Flügel und Spritzbetonschale oberseitig offen, Maßnahme {1}

H2024\_FLÜGEL ARBEITSFUGE OBERSEITIG OFFEN\_HINTEN LINKS

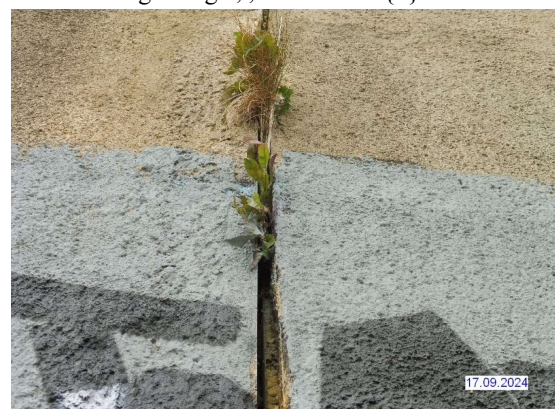
[5] S=0, V=0, D=1 EP BSP-ID 020-02

Flügel, Raumbfuge längs, An allen Bauteilen, Bewachsen, Hinten am Bauwerk, Links, Unterhaltungsmangel, , Maßnahme {1}

H2024\_FLÜGELWAND RAUMFUGEN BEWACHSEN\_HINTEN LINKS

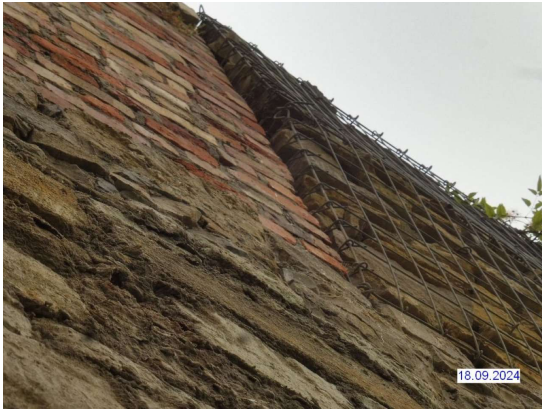
[29] S=1, V=0, D=2 EP BSP-ID 027-02  
Flügel, Trockenmauer, Stellenweise, Ausgebaucht, Am  
Anfang des Bauwerks, Links, H2024:  
- Erweiterung Bestandsflügel vorn rechts mittels  
aufgesetzter Gabionenwand, Maßnahme {1}

H2024\_FLÜGEL PUNKTUELL AUSGEBACHT\_VORN LINKS

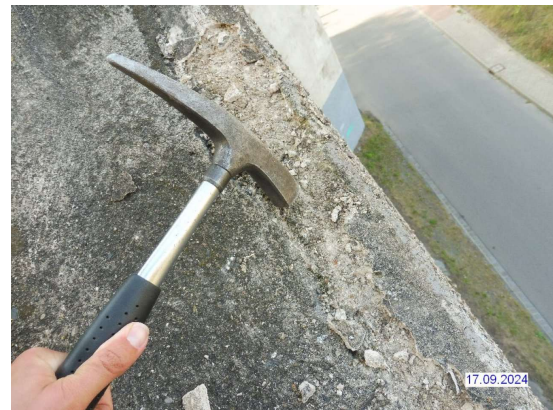
[25] S=0, V=0, D=1 EP BSP-ID 020-99  
Flügel, Spritzbeton B II, Punktuell, Brüchig, Hinten am  
Bauwerk, Links, Oberseite, , Maßnahme {1}

H2024\_FLÜGEL OBERSEITE GERISSEN UND  
HOHLKLINGEND\_HINTEN LINKS

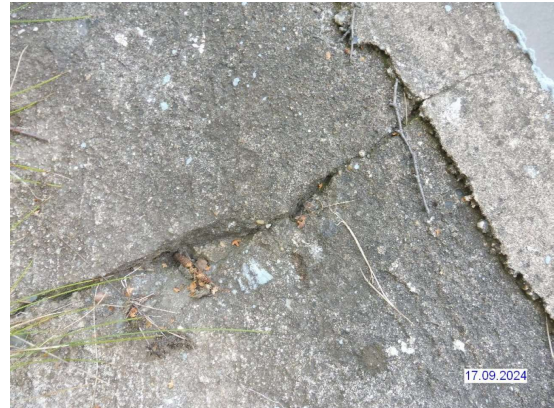
[27] S=0, V=0, D=0 EP BSP-ID 025-01  
Flügel, Beton, Mehrfach, Gerissen, Hinten am  
Bauwerk, Beidseitig, Oberseite, , Maßnahme {1}

H2024\_FLÜGEL OBERSEITIG GERISSEN\_HINTEN

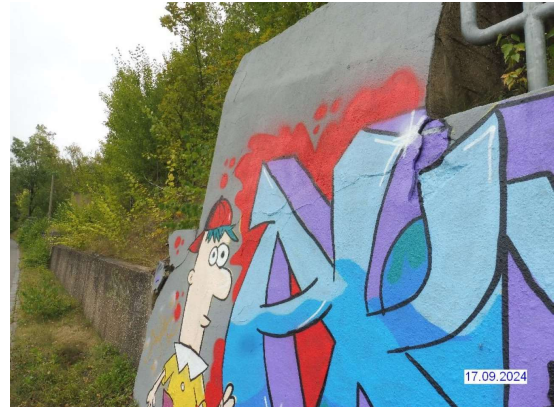
[3] S=0, V=0, D=1 EP BSP-ID 021-07  
Flügel, Beton, Eine Stelle, Gerissen und hohl klingend,  
Hinten am Bauwerk, Links, Unten, , Maßnahme {1}

H2024\_FLÜGEL HOHLSTELLE\_HINTEN LINKS

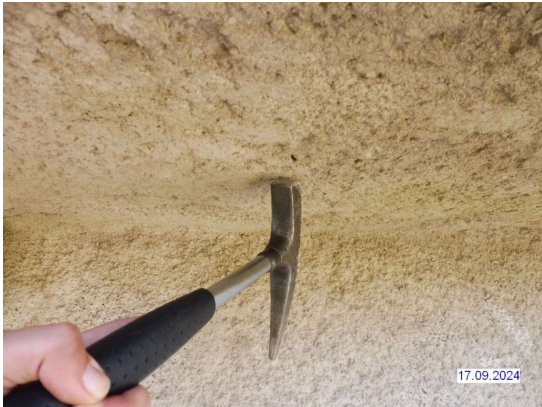
[17] S=0, V=0, D=1 EP BSP-ID 020-99  
Flügelkragarm, Spritzbeton B II, Mehrfach, Hohlstelle,  
Vorne und hinten am Bauwerk, Beidseitig, Oben, ,  
Maßnahme {1}

H2024\_FLÜGEL KRAGARM HOHLKLINGEND

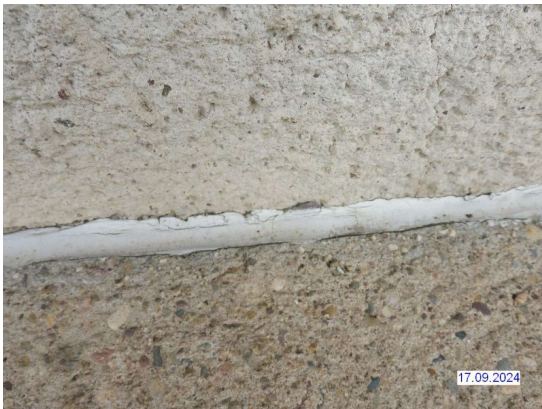
[10] S=0, V=0, D=2 EP BSP-ID 259-06  
Pfeiler / Stütze, Fugenfüllung, Gesamtes Bauteil,  
Verschlissen, Mitte längs am Bauwerk, Beidseitig,  
Durchgehend unten, H2024:  
-Dehnungsfuge zwischen Spritzbetoninstandsetzung  
der Pfeiler und Abdeckplatte des Pfeilerunterteils ,  
Maßnahme {1}

H2024\_PFEILER FUGENFÜLLUNG VERSCHLISSEN

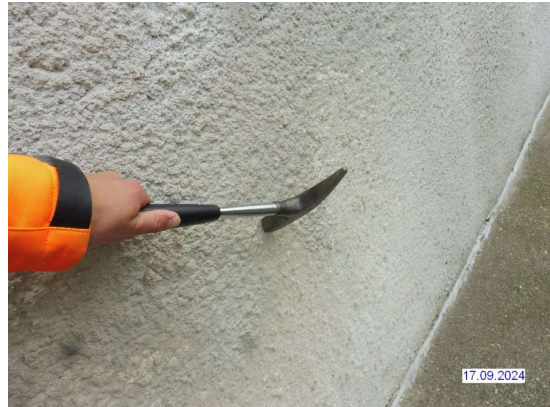
[9] S=0, V=0, D=1 EP BSP-ID 020-99  
Pfeiler / Stütze, Spritzbeton B II, Eine Stelle, Gerissen  
und hohl klingend, Hinten am Bauwerk, Seitenfläche  
rechts, Unten, , Maßnahme {1}

H2024\_PFEILER HOHLSTELLE

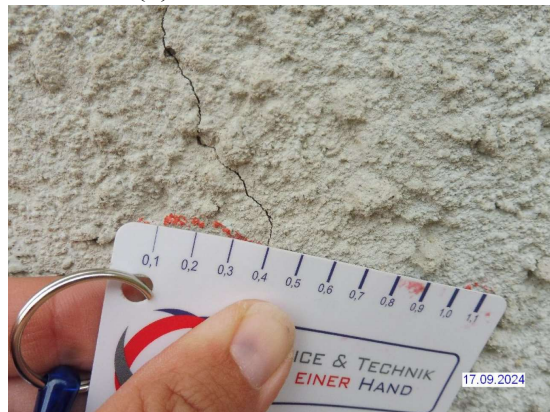
[8] S=0, V=0, D=1 EP BSP-ID 020-99  
Pfeilerfuß, Pfeiler als Vollquerschnitt, Spritzbeton B II,  
Mehrfach, Längsriss, Breite 0,4 mm, Unten, ,  
Maßnahme {1}

H2024\_PFEILER UNTERTEIL LÄNGSRISSE

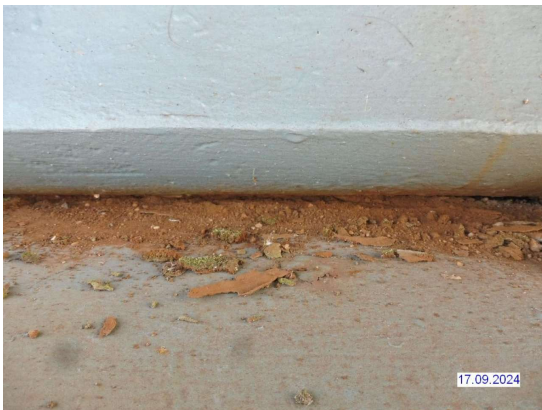
[34] S=1, V=0, D=2 BSP-ID 211-02  
Kippteil, Gusseisen, An allen Bauteilen,  
Schmutzablagerung, Anzahl: 4 Stück, Längs  
durchgehend, Quer durchgehend, Oben,  
Unterhaltungsmangel, H2024:  
- Rollenlager beider Überbauten , Maßnahme {1}

H2024\_KIPLAGER KONTAKTFLÄCHE VERSCHMUTZT UND KORRODIERT\_ALLE

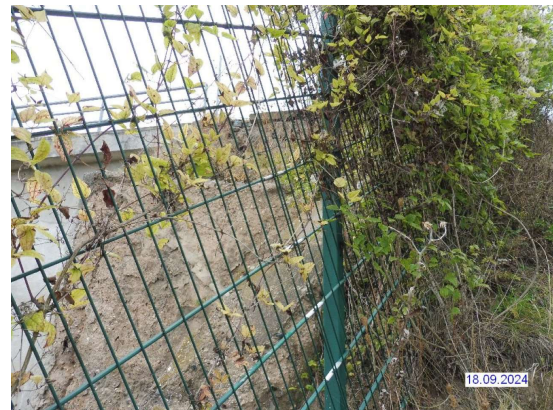
[33] S=0, V=3, D=0 EP BSP-ID 231-02  
Geländer als Absturzsicherung, Bereichsweise, Nicht fachgerecht, Vorne am Bauwerk, Links, Oben auf dem Bauwerk, H2024:  
- wackliger Stabgitterzaun erfüllt nicht die Anforderungen einer standsicheren Absturzsicherung, Maßnahme {1}

H2024\_ABSTURZSICHERUNG NICHT FACHGERECHT (STABGITTERZAUN)

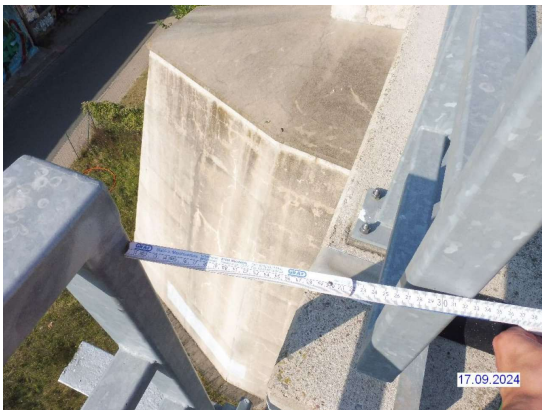
[32] S=0, V=2, D=0 EP BSP-ID 231-02  
Holmgeländer ohne Seil, mit einer Knieleiste oder mehreren Knieleisten, Stellenweise, Abstand zu groß, Vorne und hinten am Bauwerk, Rechts, Oben auf dem Bauwerk, H2024:  
- Versatz zwischen der Absturzsicherung auf dem Überbau und den Flügeln rechts, vorn und hinten, Maßnahme {1}

H2024\_GELÄNDER NICHT FACHGERECHT\_VORN UND HINTEN RECHTS

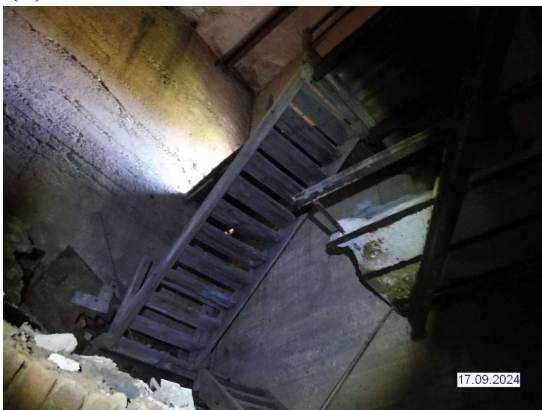
**[20]** S=0, V=4, D=0 EP BSP-ID 253-99  
Widerlager, Ausstattungen, Gesamtes Bauteil, Zerfallen, Vorne am Bauwerk, H2024:  
- Verkehrssicherheit ist auf Grund einsturzgefährdeter Einbauten (Treppe, Gewölbebögen), Schuttbergen sowie angrenzenden Tunnel nicht gegeben, Maßnahme {3}

H2024\_WIDERLAGER EINSTURZGEFÄHRDETE EINBAUTEN\_VORN INNEN

Maßgebend für die berechnete Zustandsnote ist die Schadensbewertung 4 der Verkehrssicherheit beim Schaden [20] auf Grund des freizugänglichen Widerlagers vorn mit erheblichem Gefährdungspotenzial für Dritte (einsturzgefährdete Einbauten, Schuttbergen sowie angrenzender Tunnel).

Art der Leistung	<b>Instandsetzung von Leitern, Podesten, Geländern, Türen, Luken (ohne ME -H-)</b>		
Menge	<b>1</b>	Geschätzte Kosten	
Dauer der Maßnahme		Ausführungsjahr	
Dringlichkeit	<b>Kurzfristig</b>		
Maßnahmenfixierung	<b>Keine Maßnahme festgelegt</b>		
Projektbezeichnung			
Bemerkung	<b>H2024:</b> <b>- Instandsetzung oder Beräumung der Verkehrsflächen des Widerlagers vorn, innen zur Gewährleistung der vollumfänglichen Prüfbarkeit</b> <b>- gemäß Aussage des Baulastträgers handelt es sich bei den Einbauten um Bestandteile eines alten Brückenpfeilers, damit ist ein einfacher Teilrückbau bzw. eine Beräume nicht möglich (Bewertung des Einflusses auf die Tragfähigkeit erforderlich)</b>

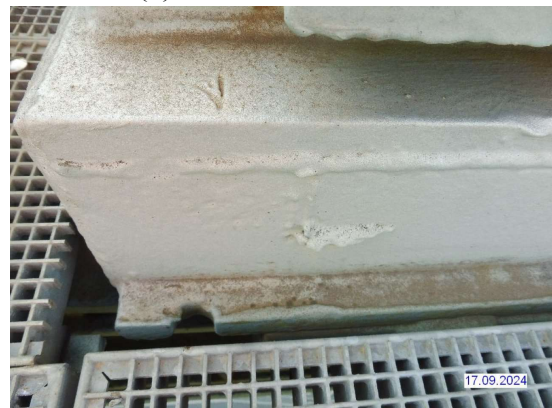
**[45]** S=0, V=1, D=1 EP BSP-ID 241-99  
Beläge, Stahl / Metall, Größtenteils, Einbrandkerbe, H2024:  
- Bauteil: Gleisträger bzw. Schwellen aus geschweißten Stahlhohlprofilen  
- großflächig vorhandene Kerben durch Beschädigung und nicht fachgerecht ausgeführten Schweißnähte, Maßnahme {1}

H2024\_GLEISTRÄGER MEHRFACHE KERBEN

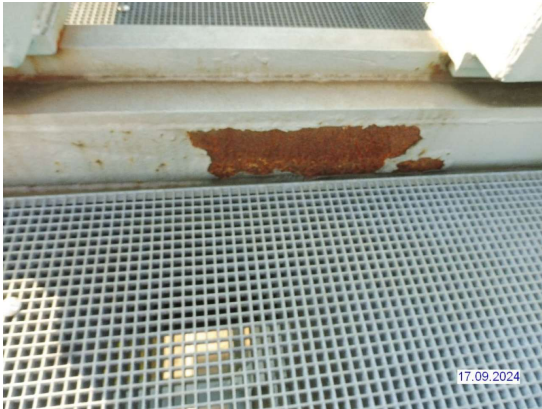
**[48]** S=0, V=0, D=1 EP BSP-ID 241-99  
Beläge, Stahl / Metall, Punktuell, Abgeplatzte Beschichtung, Untergrund rostig, H2024:  
- Bauteil: Gleisträger bzw. Schwellen aus geschweißten Stahlhohlprofilen, Maßnahme {1}

H2024\_GLEISTRÄGER PUNKTUELL KORROSION

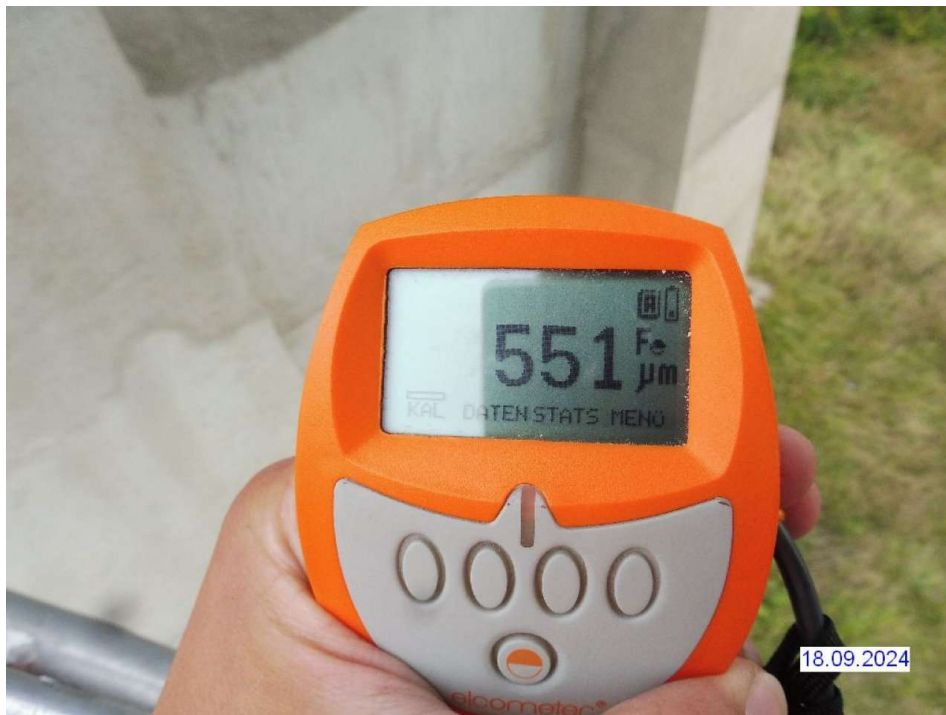
H2024\_17\_ ÜBERPRÜFUNG DICKE KORROSIONSSCHUTZ (200  $\mu$ M BIS 1000  $\mu$ M)

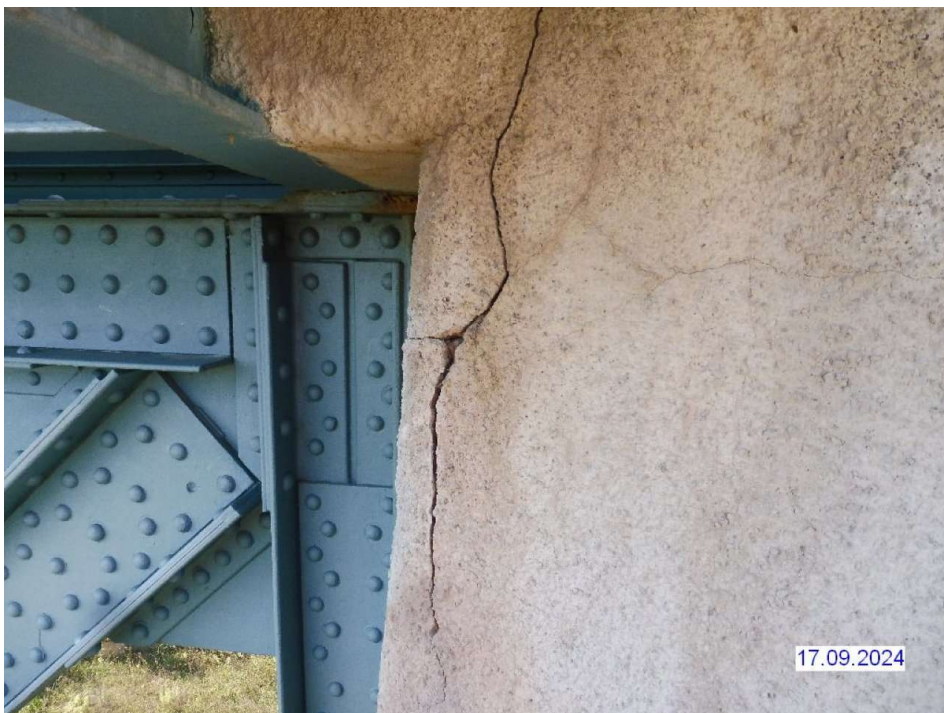
H2024\_20\_KAMMERWAND VORN GERISSEN\_1

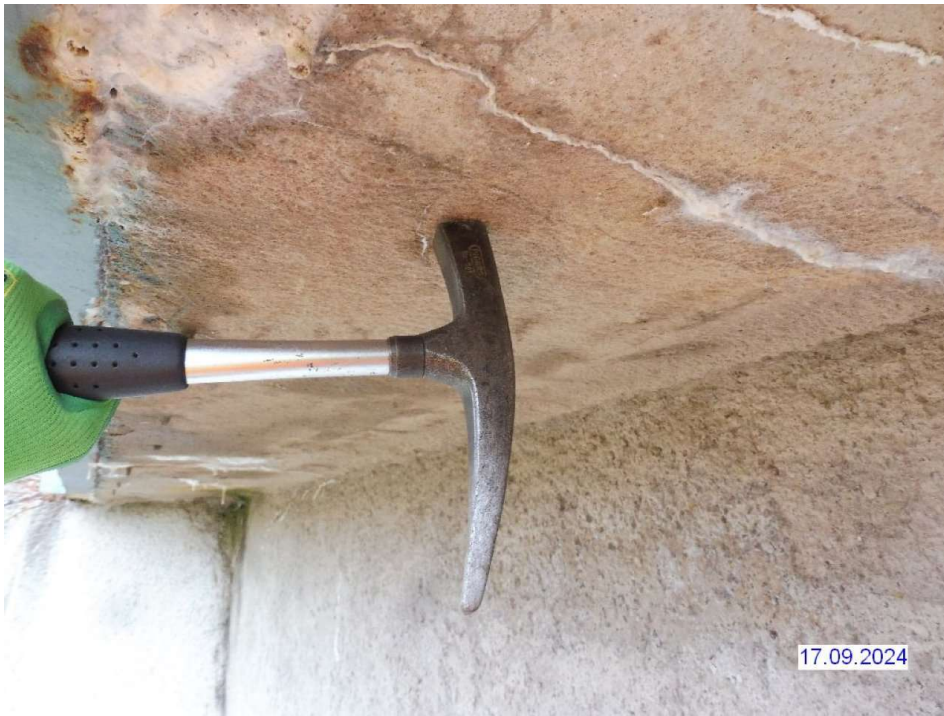
H2024\_21\_FLÜGEL KRAGARM HOHLKLINGEND\_1

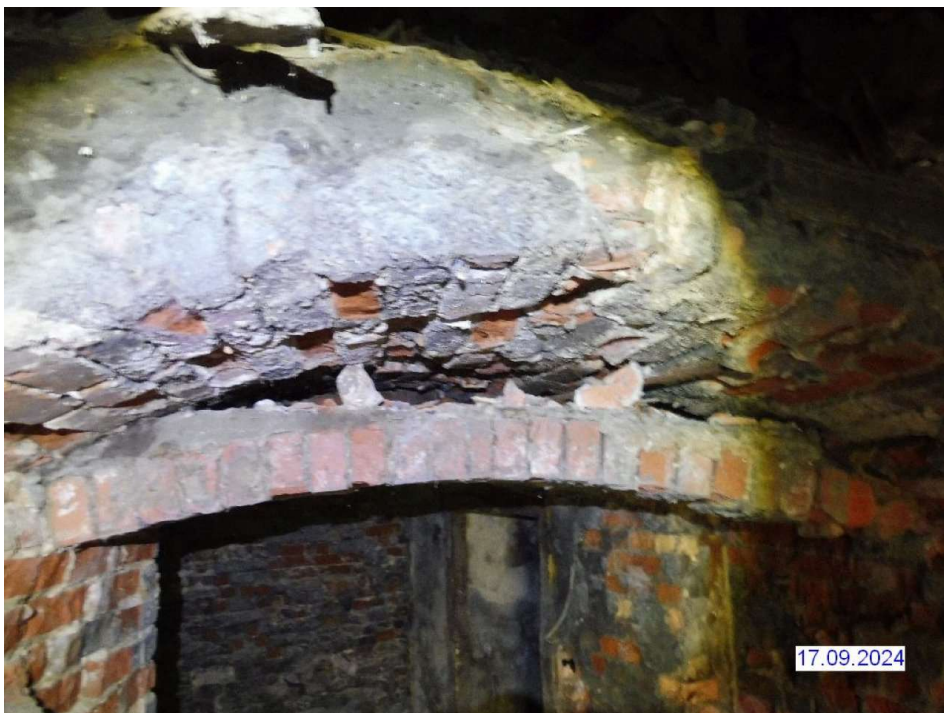
H2024\_22\_WIDERLAGER VORN INNEN EINSTURZGEFÄHRDETE EINBAUTEN\_1

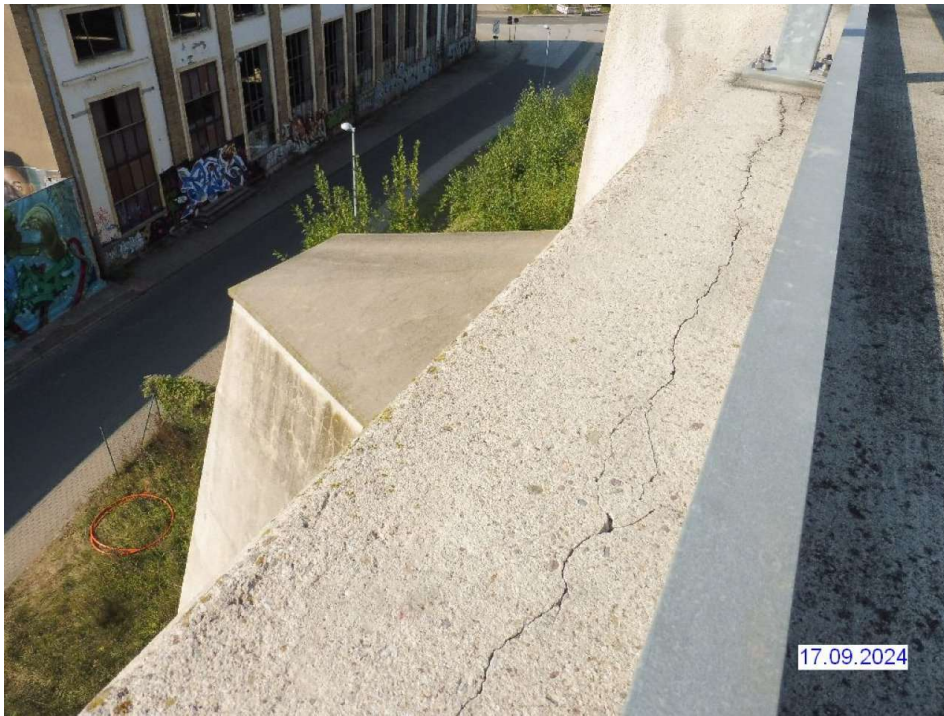
H2024\_23\_ÜBERBAU VORN OBEN LÄNGSRISSE\_1

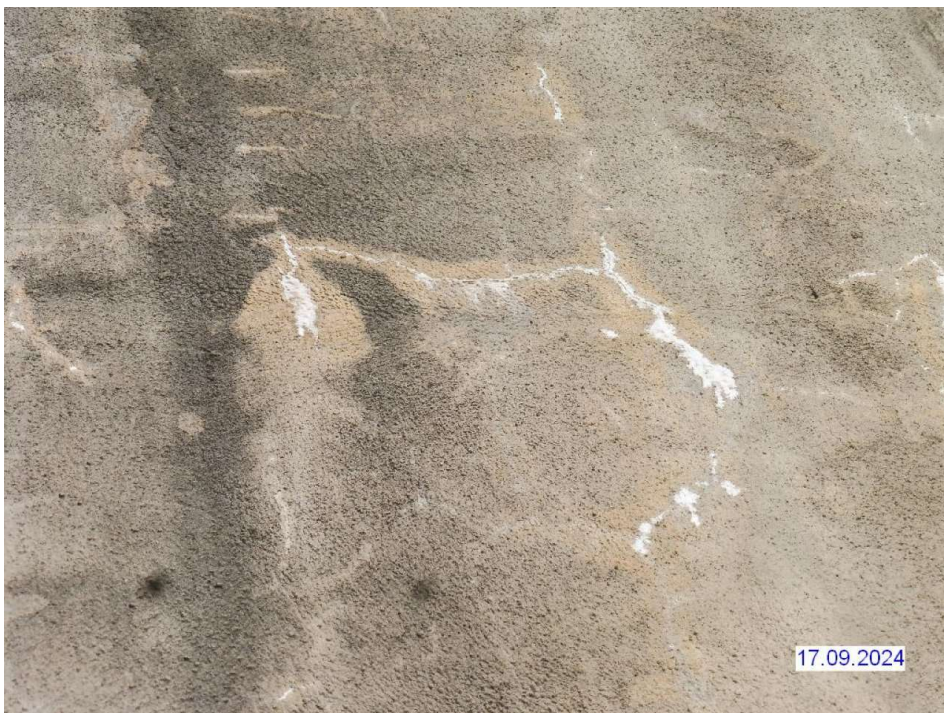
H2024\_24\_WIDERLAGER VORN UND HINTEN NETZRISSE TEILWEISE MIT AUSSINTERUNGEN\_1

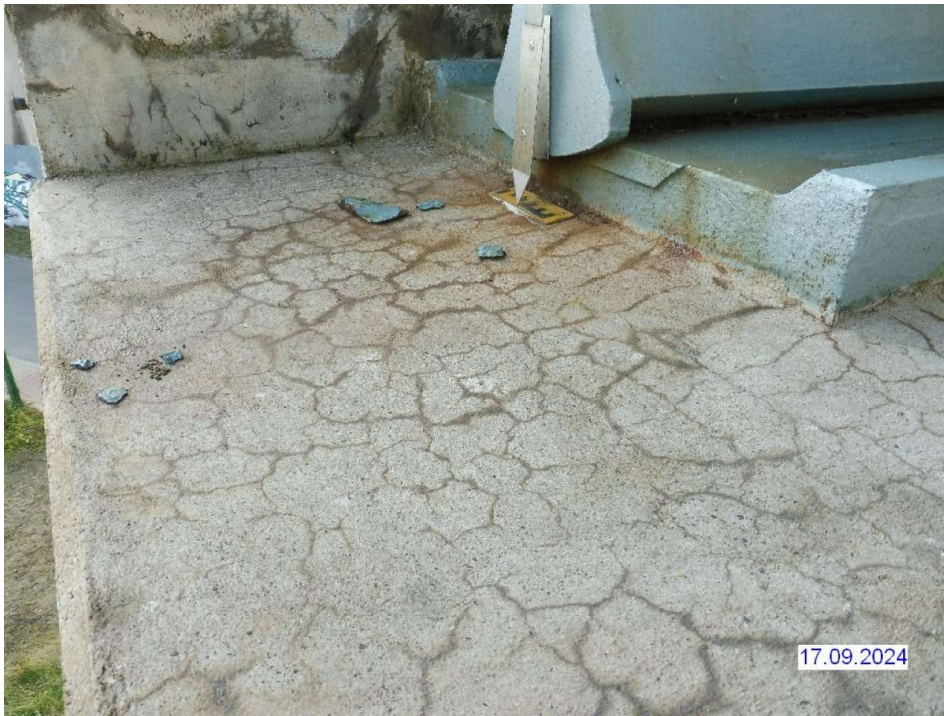
H2024\_25\_AUFLAGERBANK ALLE NETZRISSE\_1

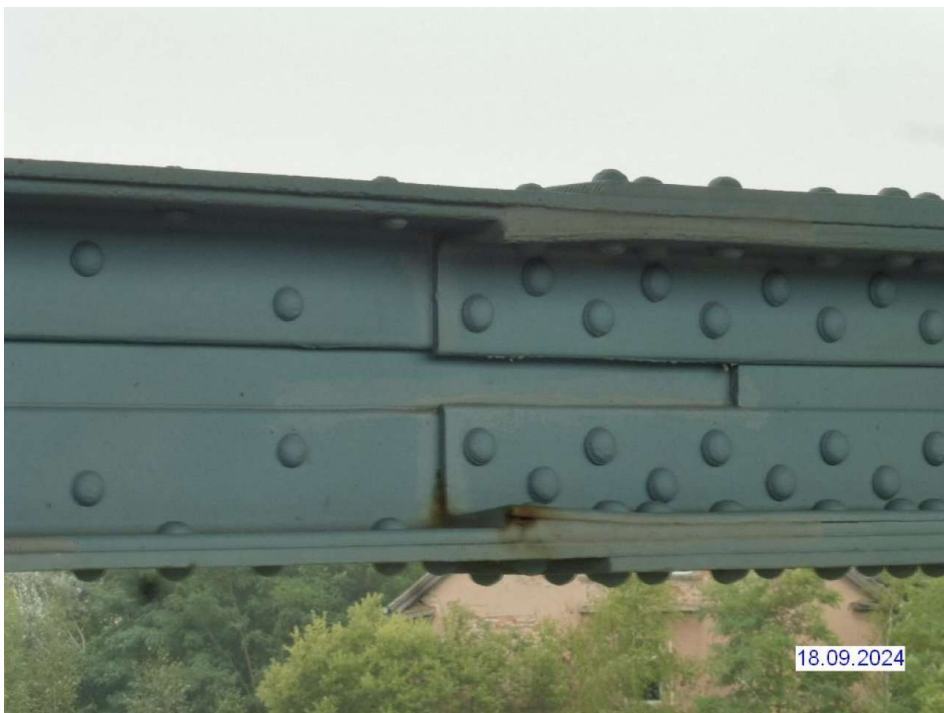
H2024\_26\_ÜBERBAU MEHRFACH SPALTRÖST\_1

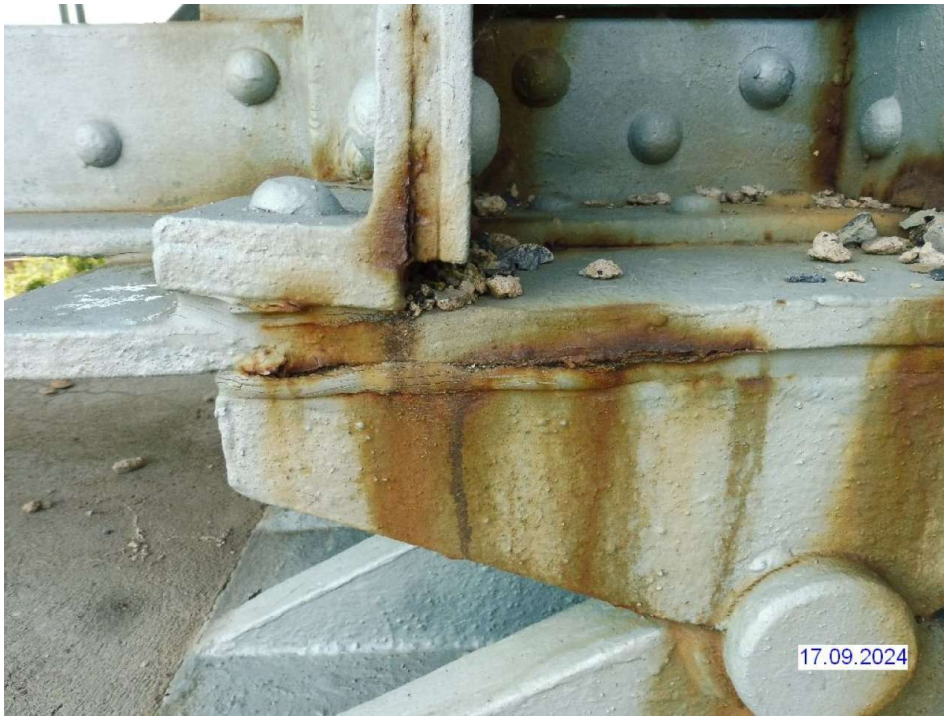
H2024\_27\_ÜBERBAU MEHRFACH SPALTROST\_2

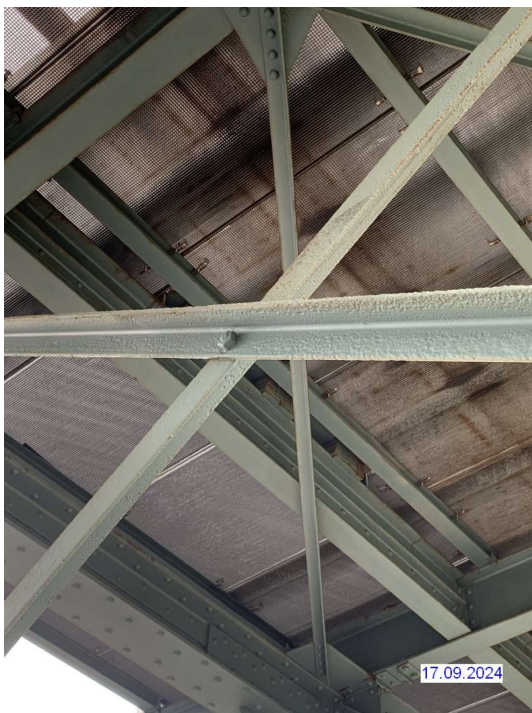
H2024\_28\_ÜBERBAU MEHRFACH KORROSIONSNARBEN\_1
