Prüfbericht 2024 H

nach DIN 1076

Bauwerksname **BW 08**
Teilbauwerksname **BW 08**
Kreis **Mansfeld-Südharz**
Ort **Hettstedt**
Bauwerksrichtung **vom Bahnhof (Norden) in Richtung Betriebsgelände (Süden)**
Bauwerksart **Balkenbrücke / Mittelträger / Trapezplatte**
Tragfähigkeit
Baujahr Überbau **1919** Baujahr Unterbau **1919**

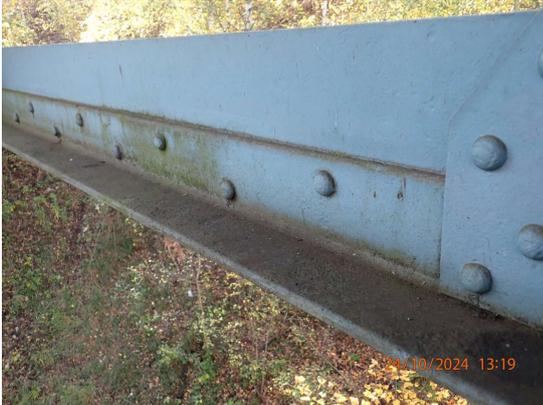
[42] S=0, V=0, D=1 BSP-ID 014-02

Fachwerk, Korrosionsschutzbeschichtung auf Metall, Mehrfach, Bemoost, Längs durchgehend, Quer durchgehend, , Maßnahme {1}

H2024_ÜBERBAU KORROSIONSSCHUTZ
BEMOOST_OBERSEITIG

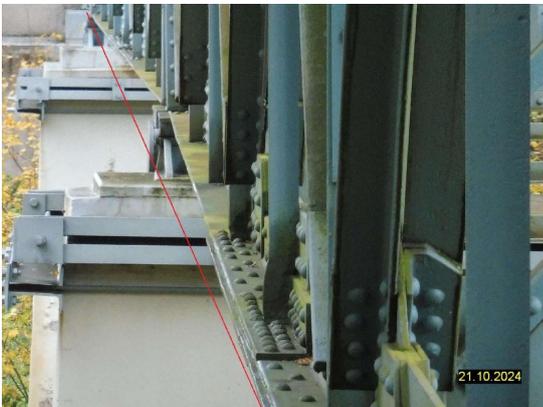
[51] S=2, V=0, D=2 BSP-ID 013-14

Fachwerk, Stahl / Metall, An allen Bauteilen, Verschoben, H2024:

- die einzelnen Überbauten sind in den Pfeilerachsen quer verschoben
- Schadensursache ist die Setzung und Verschiebung der Pfeiler, Maßnahme {4}

H2024_ÜBERBAU QUERVERSCHOBEN

Art der Leistung **Statische Nachrechnung erforderlich**

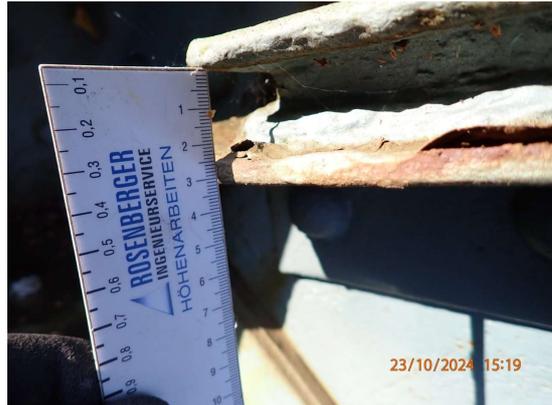
[44] S=1, V=0, D=3 BSP-ID 014-23

Fachwerk, Stahl / Metall, Ausgeprägt, Rostauftrieb infolge Spaltkorrosion, Längs durchgehend, Quer durchgehend, H2024:

- vorhandene Aufwölbungen sind hauptsächlich Folge alter Schäden am Korrosionsschutz mit Spaltrost
- Korrosionsschutz wurde 2009 instandgesetzt
- Schadensfortschreitung hat inzwischen punktuell wieder begonnen
- siehe zusätzliche Bilder, Maßnahme {4}

H2024_ÜBERBAU SPALTROST

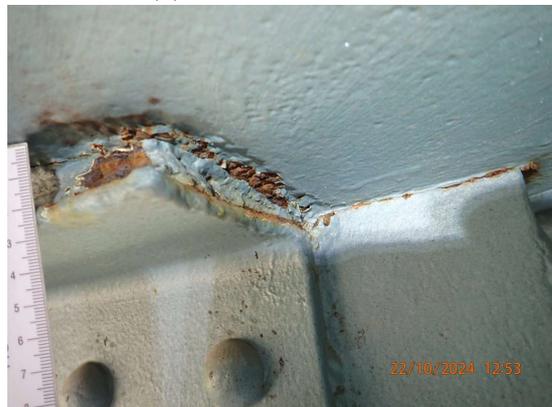
[45] S=1, V=0, D=3 BSP-ID 014-23

Fachwerk, Anschluss des Stahlfachwerks, Mehrfach, Rostgrad Ri 5, Längs durchgehend, Quer durchgehend, , Maßnahme {4}

H2024_FACHWERKKNOTEN KORROSIONSSCHUTZ
SCHADHAFT MIT BEGINNENDEM QUERSCHNITTVERLUST

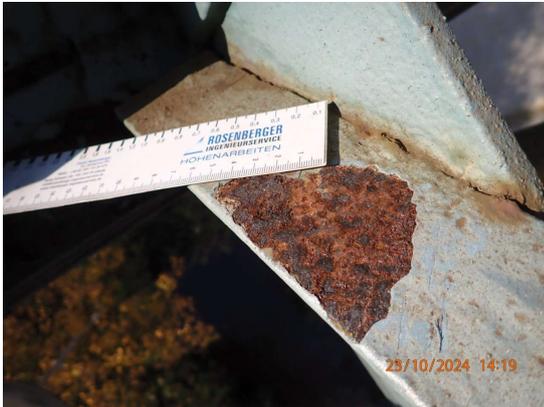
[43] S=0, V=0, D=2 BSP-ID 014-09

Fachwerk, Stahl / Metall, Mehrfach, Abgeplatzte Beschichtung, Untergrund rostig, Längs durchgehend, Quer durchgehend, , Maßnahme {1}

H2024_ÜBERBAU KORROSIONSSCHUTZ MEHRFACH SCHADHAFT MIT ROST

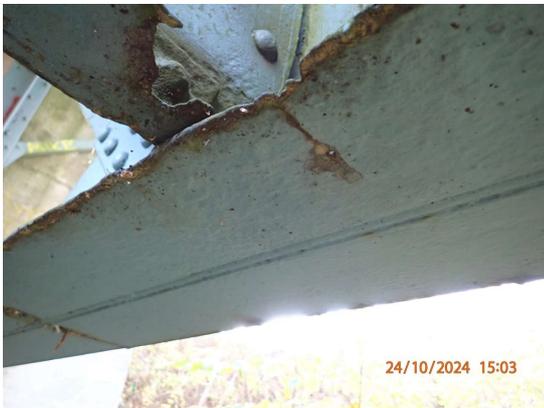
[47] S=2, V=0, D=3 EP BSP-ID 013-02

Hauptträger des Fachwerkes, Untergurt des Fachwerkes, Punktuell, Gerissen, 3-tes Bauteil, Rechts, Unten, H2024:

- vorhandene Schaden ist Folge alter Schäden am Korrosionsschutz
- Korrosionsschutz wurde 2009 instandgesetzt
- Rissende wurde in diesem Zuge abgebohrt, Maßnahme {4}

H2024_FACHWERK UNTERGURT GERISSEN

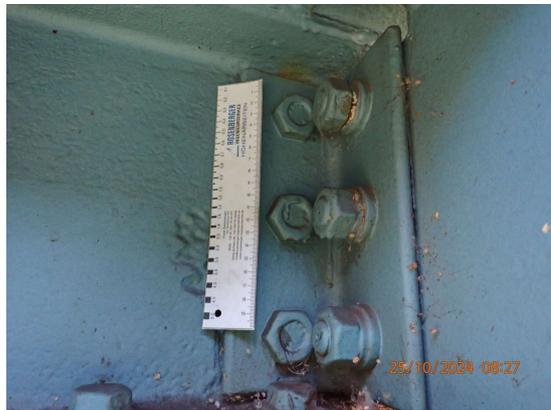
[48] S=1, V=0, D=3 BSP-ID 011-01

Längsträger des Fachwerkes, Schraube, Ausgeprägt, Nicht fachgerecht, H2024:

- Bauteil: Anschluss der Längsträger an die Querträger (hoch dynamisch beanspruchte Verbindung)
- Verbindung sollte gleitfest ohne Bewegungsspiel ausgeführt werden ==> erfordert Einsatz von planmäßig vorgespannten Passschrauben (HVP-Verbindung)
- Verwendung falscher Schraubenart, teilweise fehlende Unterlegscheiben
- fehlende bzw. ungeeignete Sicherungsmittel (Sprengringe oder Pallmuttern anstatt Keilscheiben)
- teilweise ohne Gewindeüberstand
- siehe zusätzliches Bild, Maßnahme {4}

H2024_ANSCHLUSS LÄNGSTRÄGER AN QUERTRÄGER NICHT FACHGERECHT_ALLE

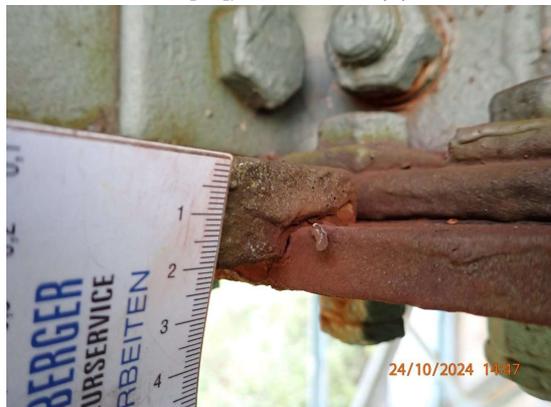
[49] S=1, V=0, D=3 BSP-ID 013-01

Längsträger des Fachwerkes, Untergurt des Fachwerkes, Mehrfach, Verschlissen, Längs durchgehend, Beidseitig, H2024:

- Bauteil: Untergurt von Längsträger und Querträger im Anschlusspunkt
- Schaden: Untergurt der Längsträger hat sich in Untergurt der Querträger eingearbeitet (Folgeschaden von Schaden Nr. [48]), Maßnahme {4}

H2024_UNTERGURT LÄNGS- UND QUERTRÄGER VERSCHLISSEN

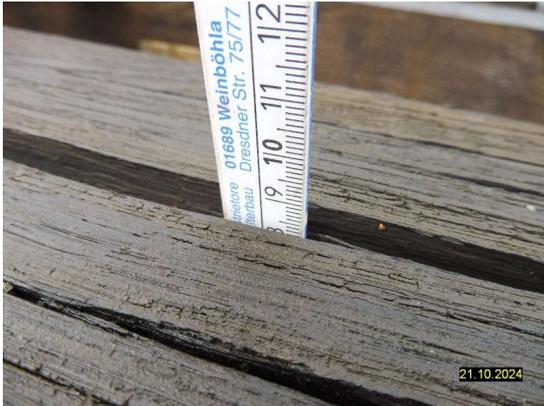
[13] S=2, V=0, D=2 EP BSP-ID 016-02

Querträger des Fachwerkes, Holz, Durchgehend, Längsrisse, Längs durchgehend, Oben auf dem Bauwerk, H2024:

- Bauteil: Brückenbalken aus Holz des Gleisoberbaus
- Schaden: Längsrisse mit beginnendem Bewuchs und Fäule
- siehe zusätzliches Bild, Maßnahme {3}

H2024_BRÜCKENBALKEN LÄNGSRISSE_LÄNGS DURCHGEHEND

Art der Leistung	Baustoffgutachten erforderlich	Geschätzte Kosten	2.500 EURO
Menge	1	Ausführungsjahr	
Dauer der Maßnahme	2 Tage		
Position	Maßnahme an Oberseite des Überbaus		
Dringlichkeit	Kurzfristig		
Maßnahmenfixierung	Keine Maßnahme festgelegt		
Projektbezeichnung			
Bemerkung	H2024: - Holzschutzgutachten für Brückenbalken

Weiterhin ist kurzfristig ein Holzschutzgutachten der Brückenbalken durchzuführen um deren Tragfähigkeit bewerten zu können.

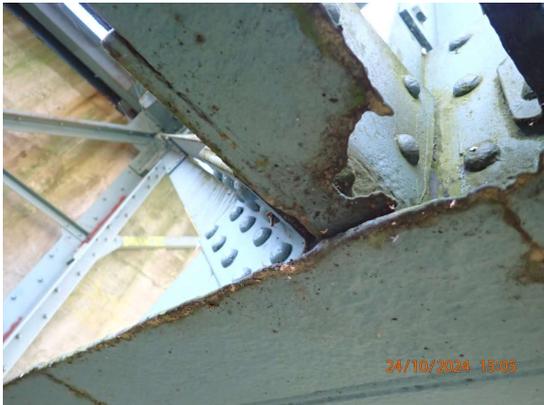
[46] S=2, V=0, D=3 BSP-ID 014-24

Aussteifungsverband des Fachwerkes, Stahl / Metall, Ausgeprägt, Durchgerostet / Lochfraß, Längs durchgehend, Quer durchgehend, H2024:

- vorhandene Durchrostungen sind hauptsächlich Folge alter Schäden am Korrosionsschutz
- Korrosionsschutz wurde 2009 instandgesetzt
- siehe zusätzliches Bild, Maßnahme {4}

H2024_VERBÄNDE STELLENWEISE DURCHGEROSTET

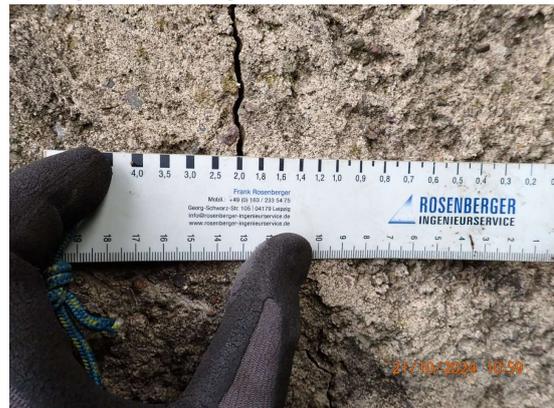
[36] S=0, V=0, D=2 BSP-ID 020-99

Widerlager, Spritzbeton B II, Mehrfach, Allgemeiner Riss, Breite 2,0 mm, Vorne am Bauwerk, Quer durchgehend, Durchgehend, , Maßnahme {1}

H2024_WIDERLAGER RISSE 2 MM_VORN

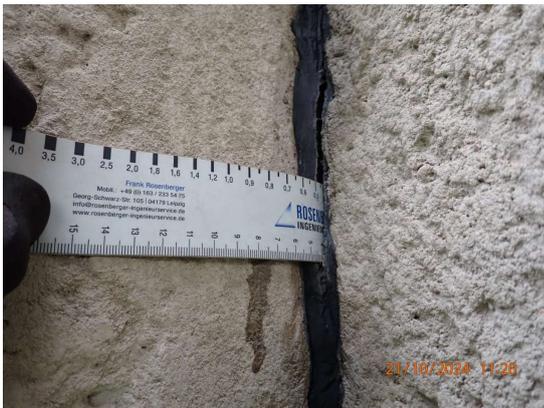
[39] S=0, V=0, D=1 BSP-ID 259-02

Widerlager, Fugendichtungsmaterial der Raumfuge, Mehrfach, Rissig, Vorne am Bauwerk, Quer durchgehend, Unter dem Bauwerk, H2024:

- Bauteil: vertikale, dauerelastisch verschlossene Dehnungsfugen zwischen Spritzbetonsegmenten ,
- Maßnahme {1}

H2024_WIDERLAGER FUGENFÜLLUNG RISSIG_VORN

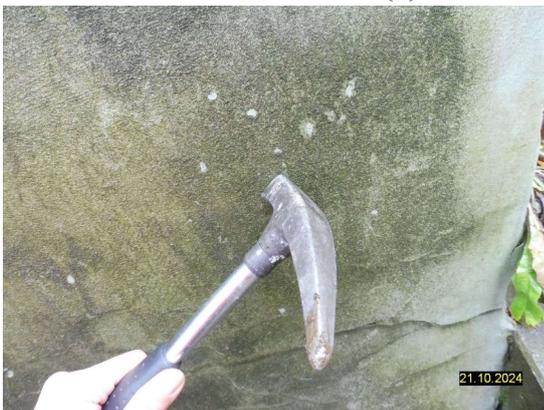
[30] S=0, V=0, D=1 EP BSP-ID 020-99
Widerlager, Spritzbeton B II, Mehrfach, Gerissen und hohl klingend, Hinten am Bauwerk, Quer durchgehend, Unter dem Bauwerk, H2024:
- siehe zusätzliche Bild, Maßnahme {1}

H2024_WIDERLAGER SPRITZBETON GERISSEN UND HOHLKLINGEND_HINTEN

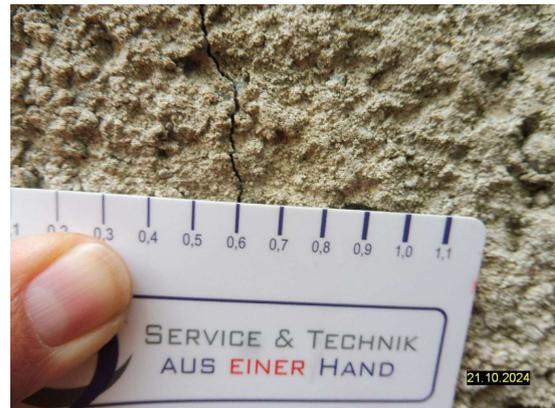
[26] S=0, V=0, D=2 EP BSP-ID 025-05
Widerlagerwand, Beton, Mehrfach, Längsrisse, Breite 0,6 mm, Hinten am Bauwerk, Quer durchgehend, H2024:
- zusätzlich auch Querrisse vorhanden
- teilweise zugesintert, Maßnahme {1}

H2024_WIDERLAGER LÄNGSRISS_HINTEN

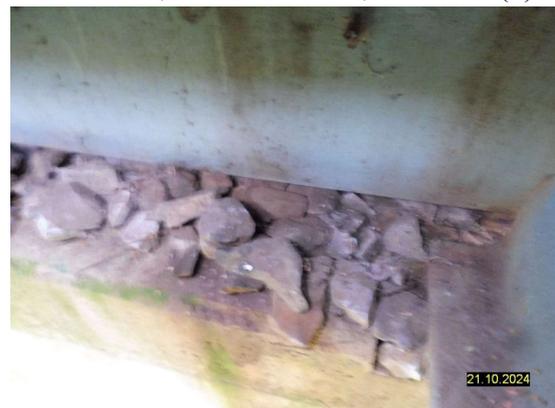
[18] S=0, V=1, D=1 EP BSP-ID 030-99
Hintere Kammerwand, Stahl / Metall, Stellenweise, Zu kurz, Hinten am Bauwerk, Quer durchgehend, Oben, H2024:
- Bauteil: Schotterfang auf Kammerwand
- Schaden: offene Fuge zwischen Schotterfang und Kammerwand, Schotter fällt raus, Maßnahme {1}

H2024_SCHOTTERFANG UNZUREICHENDE ABMESSUNGEN_HINTEN

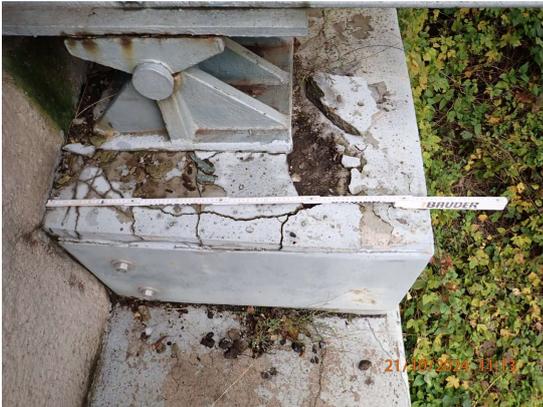
[40] S=0, V=0, D=2 BSP-ID 020-99
Lagersockel, Betonersatzsystem, An einigen Bauteilen, Zerfallen, Vorne am Bauwerk, Beidseitig, Oben, , Maßnahme {1}

H2024_LAGERSOCKEL BETONERSATZSYSTEM
ZERFÄLLEN_VORN

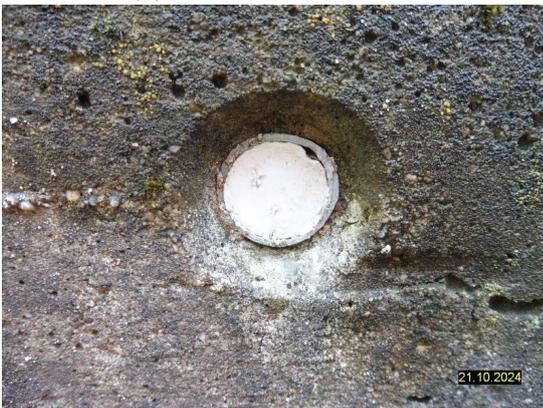
[25] S=0, V=0, D=1 EP BSP-ID 020-02
Flügel, Schalungsankerverschluss, Mehrfach, Nicht fachgerecht, Hinten am Bauwerk, Beidseitig, , Maßnahme {1}

H2024_FLÜGEL SCHALUNGSANKERVERSCHLUSS NICHT
FACHGERECHT_HINTEN

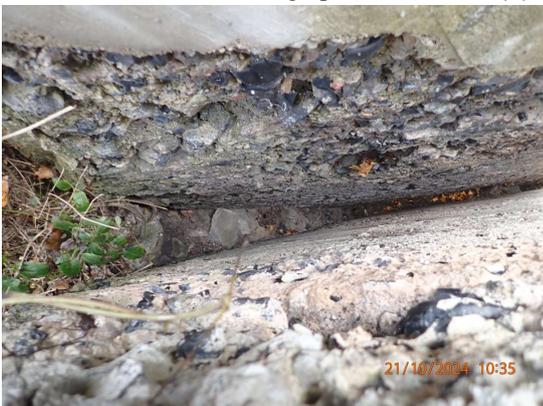
[38] S=0, V=0, D=2 BSP-ID 259-06
Flügel, Raumfuge, Durchgehend, Nicht fachgerecht, Vorne am Bauwerk, Rechts, H2024:
- Schaden: fehlende Fugenfüllung, Fugenbänder ==> Hinterfüllmaterial wird ausgespült, Maßnahme {1}

H2024_PARALLELFÜGEL RAUMFUGE NICHT
FACHGERECHT_VORN RECHTS AUSSEN

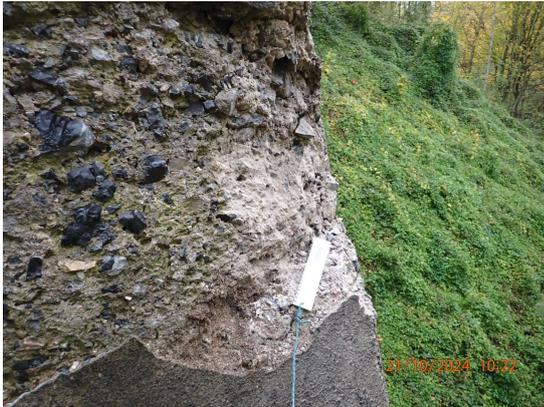
[19] S=0, V=0, D=2 EP BSP-ID 021-08
Flügel, Beton, Ausgeprägt, Fehlstelle, Vorne am Bauwerk, Links, H2024:
- stellenweise hohl klingend, Maßnahme {1}

H2024_FLÜGEL AUSBRÜCHE_VORN LINKS

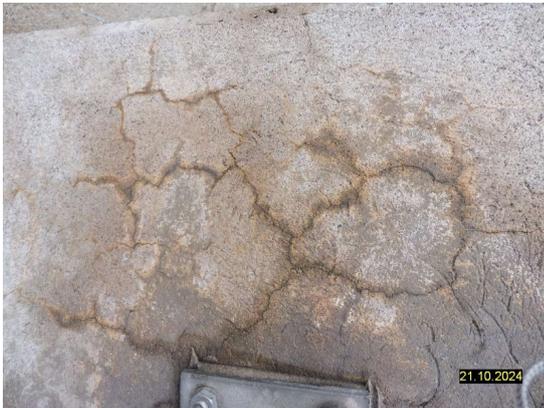
[17] S=0, V=0, D=1 EP BSP-ID 025-03

Flügel, Beton, Stellenweise, Netzriss mit Verfärbung der Rissufer, Vorne am Bauwerk, Links, Oberseite, , Maßnahme {1}

H2024_FLÜGEL NETZRISSE_VORN LINKS OBERSEITE

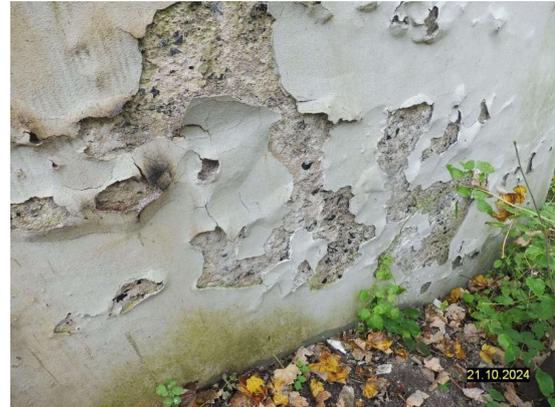
[22] S=0, V=0, D=2 EP BSP-ID 258-03

Pfeiler / Stütze, OS-System für Beton, An einigen Bauteilen, Schadhaf, Mitte längs am Bauwerk, Quer durchgehend, Unter dem Bauwerk, H2024:

- Oberflächenschutzsystem rissig und hohlklingend, bereichsweise abgeplatzt
- insbesondere Pfeiler vorn, unten, Maßnahme {1}

H2024_PFEILER OBERFLÄCHENSCHUTZSYSTEM SCHADHAFT

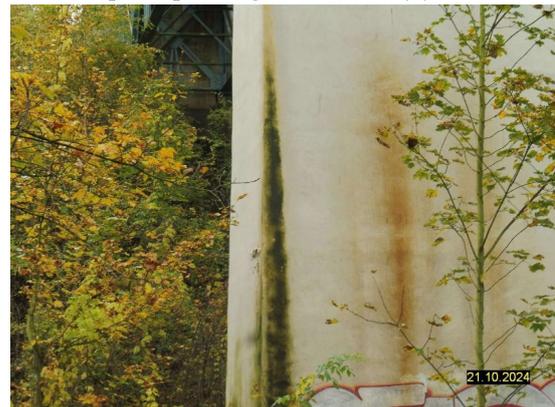
[23] S=0, V=0, D=1 EP BSP-ID 258-01

Pfeiler / Stütze, OS-System für Beton, An einigen Bauteilen, Bemoost, Mitte längs am Bauwerk, Quer durchgehend, Unter dem Bauwerk, H2024:

- insbesondere im Abtropfbereich der Pfeilerkopfverspannung, Maßnahme {1}

H2024_PFEILER OBERFLÄCHE BEMOOST_UNTEN

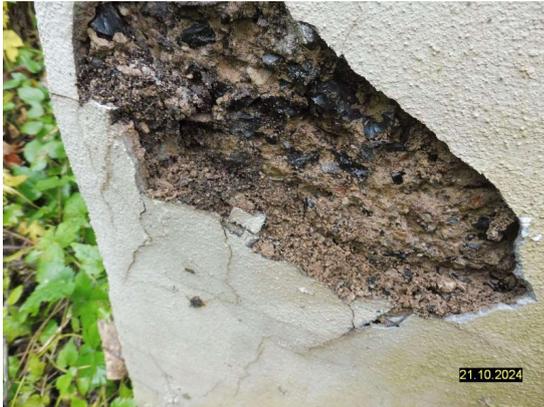
[24] S=0, V=0, D=1 EP BSP-ID 021-07

Pfeiler / Stütze, Beton, An einigen Bauteilen, Oberfläche absandend, Mitte längs am Bauwerk, Quer durchgehend, Unter dem Bauwerk, H2024:

- Oberflächenschutzsystem rissig und hohlklingend, bereichsweise abgeplatzt
- insbesondere Pfeiler vorn, unten, Maßnahme {1}

H2024_PFEILER OBERFLÄCHE ALTBETON
ABSÄNDEND_UNTEN

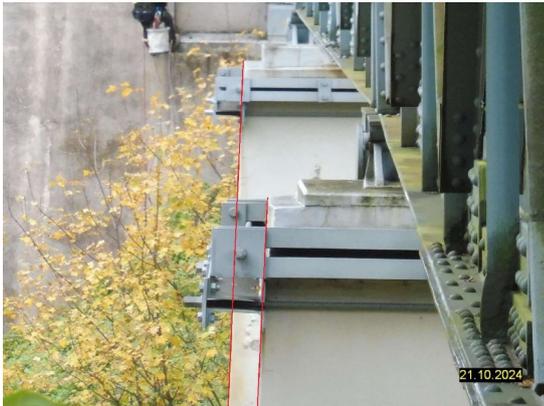
[50] S=2, V=0, D=2 BSP-ID 020-09
Pfeiler / Stütze als Vollquerschnitt, An allen Bauteilen,
Gekippt, Anzahl: 2 Stück, H2024:
- gemäß dem Prüfbericht zur Instandsetzung von 2010
handelt es sich um Setzungenbewegungen nach dem
Bau, welche ca. 1930 abgeklungen sind
- Pfeiler vorn ist leicht nach rechts (Westen) gekippt
- Pfeiler hinten ist stärker nach links (Osten) gekippt,
Maßnahme {4}

H2024_PFEILER GEKIPPT_ALLE

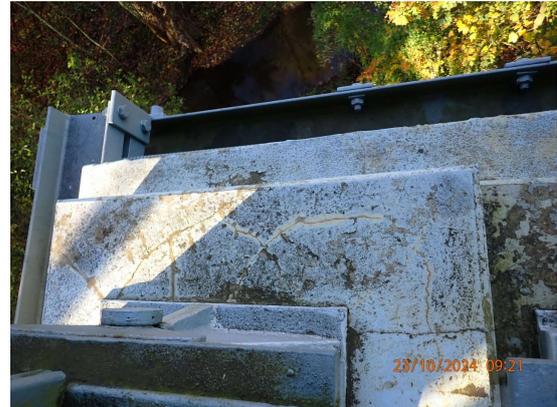
[41] S=0, V=0, D=1 BSP-ID 020-08
Pfeilerkopf, Pfeiler als Vollquerschnitt,
Betonersatzsystem, An allen Bauteilen, Gerissen,
Vorne und hinten am Bauwerk, Quer durchgehend,
Oben, H2024:
- Bauteil: Pfeilerkopf einschl. Lagersockel mit 2009
ergänzt Betonersatz- und OS-System
- siehe zusätzliches Bild, Maßnahme {1}

H2024_PFEILERKOPF BETONERSATZSYSTEM GERISSEN

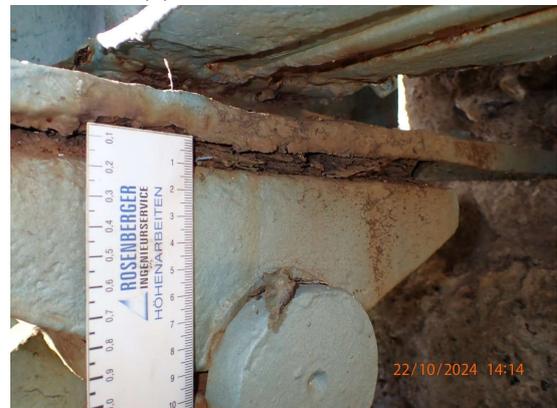
[34] S=1, V=0, D=2 BSP-ID 214-03
Lagerplatte oben, Gusseisen, An allen Bauteilen,
Rostauftrieb infolge Spaltkorrosion, Anzahl: 6 Stück,
Längs durchgehend, Beidseitig, Unter dem Bauwerk,
H2024:
- Bauteile: alle 6 Festlager der 3 Felder, jeweils vorn
am Feld
- Rostauftrieb bis 2 cm ist hauptsächlich Folge alter
Schäden, bei Instandsetzung 2009 wurde
Schadenzustand weitestgehend eingefroren,
Maßnahme {1}

H2024_FESTLAGER SPALT KORROSION ZWISCHEN OBERER
LAGERPLATTE UND ÜBERBAU

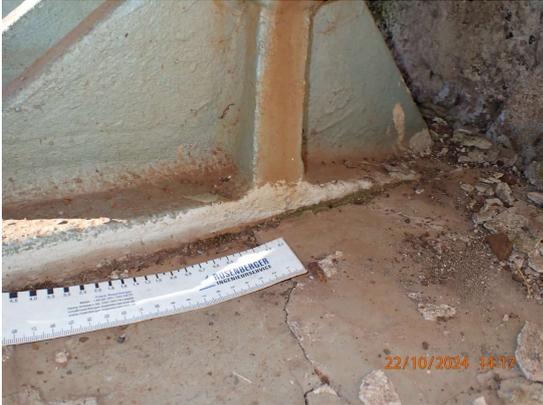
[35] S=2, V=0, D=3 EP BSP-ID 214-07

Lagerplatte unten, Gusseisen, Teilweise, 2 - 5 cm abgesackt / gesetzt, Anzahl: 2 Stück, Vorne am Bauwerk, Beidseitig, Unter dem Bauwerk, H2024:

- Schaden: untere Lagerplatte in Lagerblock eingesunken

- Festlager vorn rechts: bis 40 mm

(Schadenserweiterung gegenüber Prüfung von 2010, damals 17 mm)

- Festlager vorn links: bis 14 mm, Maßnahme {4}

H2024_FESTLAGER GESETZT_VORN

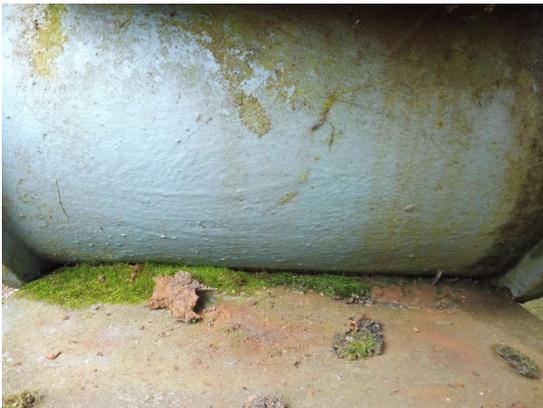
[29] S=1, V=0, D=2 EP BSP-ID 211-02

Rolle, Gusseisen, An allen Bauteilen, Lagerwerte > = 5,0 mm, Anzahl: 6 Stück, Längs durchgehend, Beidseitig, Unter dem Bauwerk, Unterhaltungsmangel, , Maßnahme {2}

H2024_ROLLENLAGER_KONTAKTFLÄCHE VERSCHMUTZT_ALLE

Art der Leistung **Bewuchsbeseitigung (ohne ME -H-)**

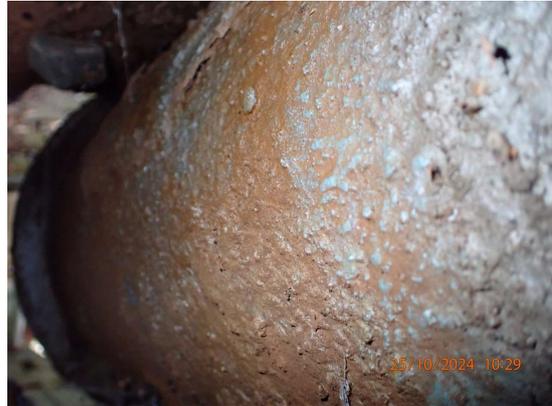
[33] S=2, V=0, D=3 EP BSP-ID 211-03

Rolle, Gusseisen, Mehrfach, Verrostet mit Querschnittsschwächung, Anzahl: 2 Stück, Hinten am Bauwerk, Beidseitig, Unter dem Bauwerk, H2024:

- großflächige Abrostung auf der Rollfläche

H2024_ROLLENLAGER ROST MIT QUERSCHNITTSSCHWÄCHUNG_HINTEN

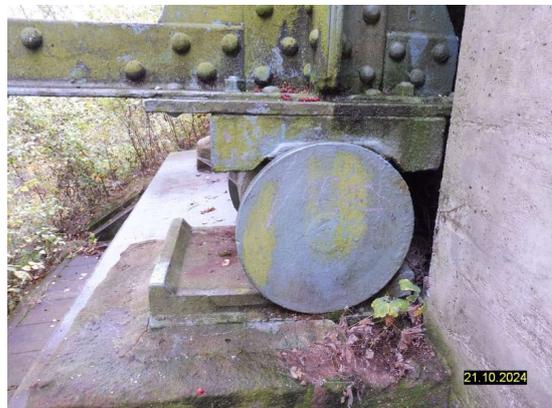
[28] S=2, V=0, D=2 EP BSP-ID 214-07

Rolle, Gusseisen, An allen Bauteilen, Lagerwerte > = 5,0 mm, Anzahl: 6 Stück, Längs durchgehend, Beidseitig, Unter dem Bauwerk, H2024:

- Bauteile: alle 6 Rollenlager der 3 Felder, jeweils hinten am Feld

- Schaden: ungewöhnliche Lagerstellung, Rolle zu weit nach hinten abgerollt , Maßnahme {1}

H2024_ROLLENLAGER UNPLANMÄSSIGE VERSCHIEBUNG_HINTEN

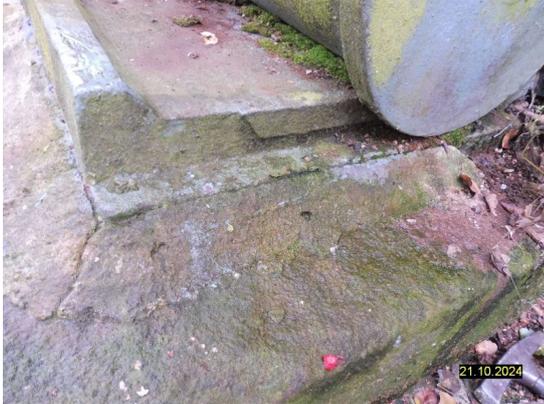
[27] S=0, V=0, D=1 EP BSP-ID 214-04
Unterstopfung, An allen Bauteilen, Nicht fachgerecht,
Anzahl: 6 Stück, Hinten am Bauwerk, Beidseitig,
Unter dem Bauwerk, H2024:
- Lagerplatte ist nur unterseitig zu vergießen und
Flanken sind unter 45° abzuschrägen, Maßnahme {1}

H2024_ROLLENLAGER VERGUSS NICHT
FACHGERECHT_ALLE

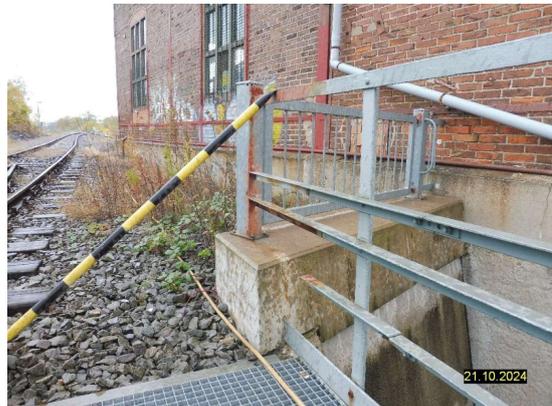
[8] S=1, V=0, D=2 EP BSP-ID 231-16
Holmgeländer ohne Seil, mit einer Knieleiste oder
mehreren Knieleisten, Eine Stelle, Nicht fachgerecht
fixiert, Vorne am Bauwerk, Links, Oben auf dem
Bauwerk, H2024:
- fehlender Dehnungsstoß im Geländer im Bereich des
Übergangs zwischen Widerlager und Überbau,
Maßnahme {1}

H2024_HOLMGELÄNDER FEHLENDER
DEHNUNGSSTOSS_VORN LINKS

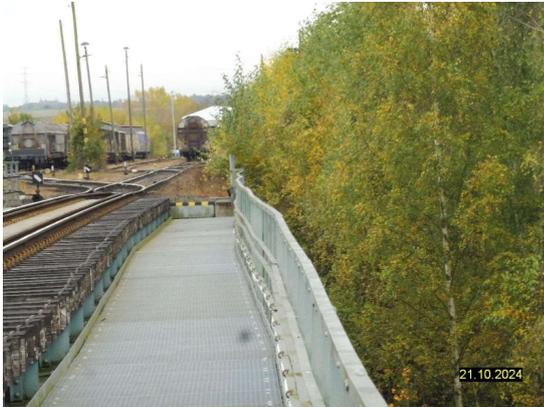
[2] S=0, V=0, D=1 EP BSP-ID 231-20
Holmgeländer ohne Seil, mit einer Knieleiste oder mehreren Knieleisten, Stahl / Metall, Ausgeprägt, Verformt, Längs durchgehend, Beidseitig, Oben auf dem Bauwerk, , Maßnahme {1}

H2024_HOLMGELÄNDER VERFORMT_LÄNGS DURCHGEHEND

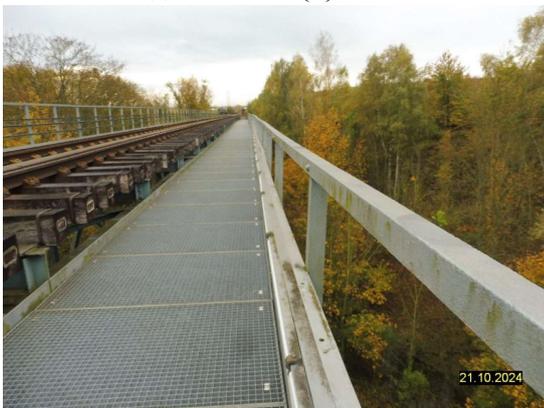
[1] S=0, V=0, D=1 EP BSP-ID 231-20
Holmgeländer ohne Seil, mit einer Knieleiste oder mehreren Knieleisten, Stahl / Metall, Ausgeprägt, Gekippt, Längs durchgehend, Beidseitig, Oben auf dem Bauwerk, , Maßnahme {1}

H2024_HOLMGELÄNDER NACH AUSSEN GEKIPPT_LÄNGS DURCHGEHEND

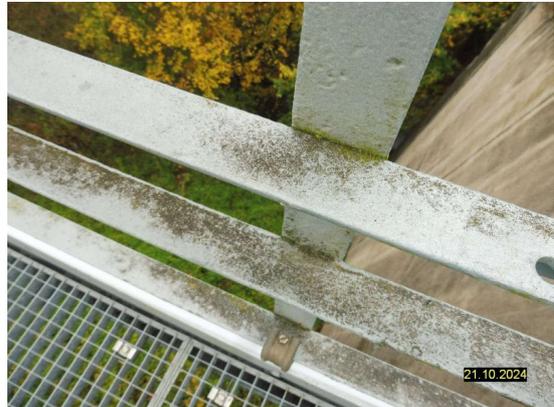
[5] S=0, V=0, D=1 EP BSP-ID 231-99
Holmgeländer ohne Seil, mit einer Knieleiste oder mehreren Knieleisten, Stahl / Metall, Ausgeprägt, Bemoost, Längs durchgehend, Beidseitig, Oben auf dem Bauwerk, Unterhaltungsmangel, , Maßnahme {2}

H2024_HOLMGELÄNDER BEMOOST_LÄNGS DURCHGEHEND

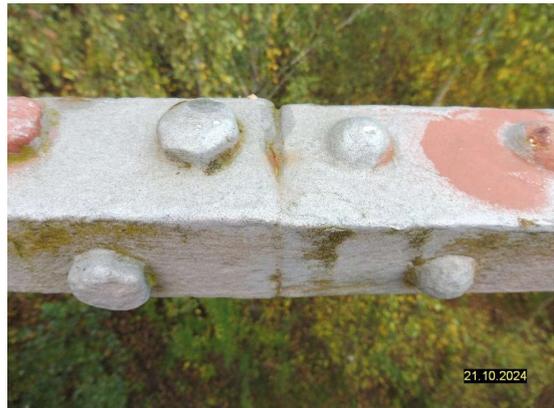
[3] S=1, V=0, D=2 EP BSP-ID 231-16
Dehnstoß des Geländerhandlaufs, Stahl / Metall, Ausgeprägt, Nicht funktionsfähig, Längs durchgehend, Beidseitig, Oben auf dem Bauwerk, , Maßnahme {1}

H2024_HOLMGELÄNDER DEHNSTOSS NICHT FUNKTIONSFÄHIG_LÄNGS DURCHGEHEND

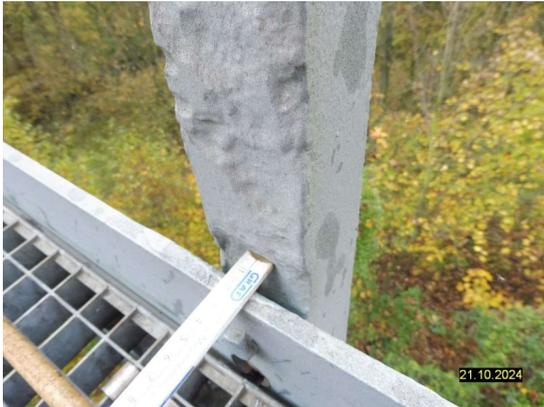
[6] S=1, V=2, D=2 EP BSP-ID 234-06
Geländerpfosten, Stahl / Metall, Mehrfach, Verrostet mit Querschnittsschwächung, Längs durchgehend, Beidseitig, Oben auf dem Bauwerk, H2024:
- Korrosionsschäden wurden bei Instandsetzung 2009 behoben,
- Querschnittsverlust ist weiterhin vorhanden, Maßnahme {1}

H2024 HOLMGELÄNDER PFOSTEN DURCHGEROSTET MIT QUERSCHNITTSVERLUST_LÄNGS DURCHGEHEND

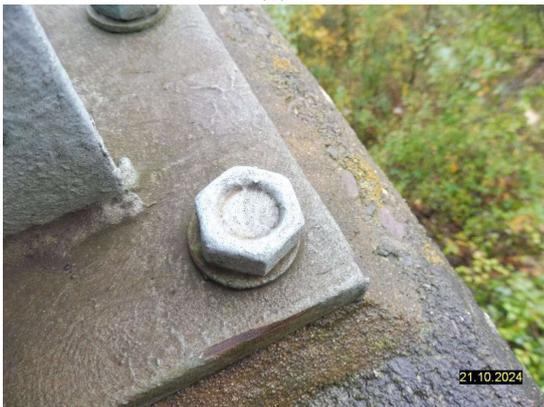
[7] S=0, V=0, D=1 EP BSP-ID 231-15
Pfostenverankerung des Geländers, Eine Stelle, Nicht fachgerecht, Hinten am Bauwerk, Links, Oben auf dem Bauwerk, H2024:
- mindestens 2 Gewindegänge müssen über Mutter überstehen, Maßnahme {1}

H2024 HOLMGELÄNDER VERANKERUNG NICHT FACHGERECHT_HINTEN LINKS

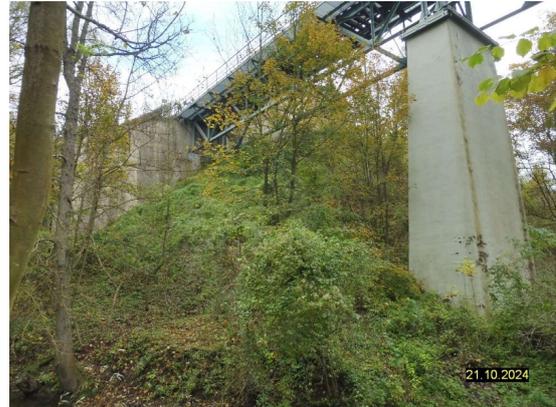
[16] S=0, V=2, D=0 EP BSP-ID 253-09
Böschungstreppe, Teilweise, Fehlt, Vorne am Bauwerk, Unten, , Maßnahme {1}

H2024_BÖSCHUNGSTREPPE FEHLT_VORN

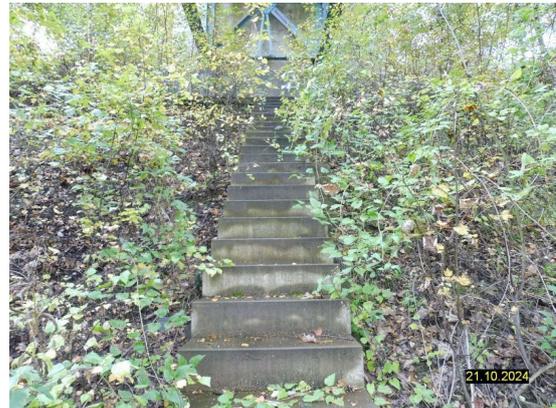
[15] S=0, V=1, D=1 EP BSP-ID 253-12
Böschungstreppe, Teilweise, Bewachsen, Hinten am Bauwerk, Unten, Unterhaltungsmangel, , Maßnahme {2}

H2024_BÖSCHUNGSTREPPE BEWACHSEN_HINTEN

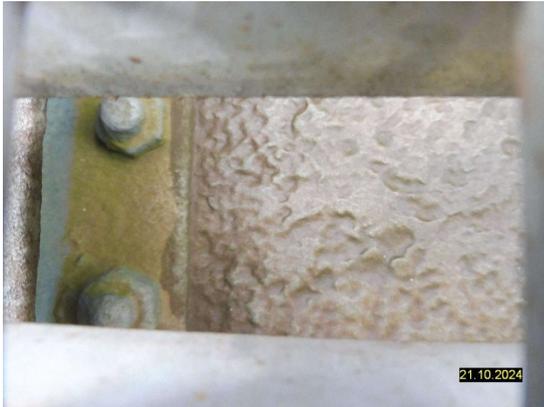
[10] S=1, V=1, D=2 EP BSP-ID 254-06
Laufsteg, Stahl / Metall, Mehrfach, Verrostet mit Narbenbildung, Längs durchgehend, Beidseitig, Oben, H2024:
- Korrosionsschäden wurden bei Instandsetzung 2009 behoben,
- Querschnittsverlust ist weiterhin vorhanden, Maßnahme {4}

H2024_GANGSTEG QUERTRÄGER VERNARBT_LÄNGS DURCHGEHEND

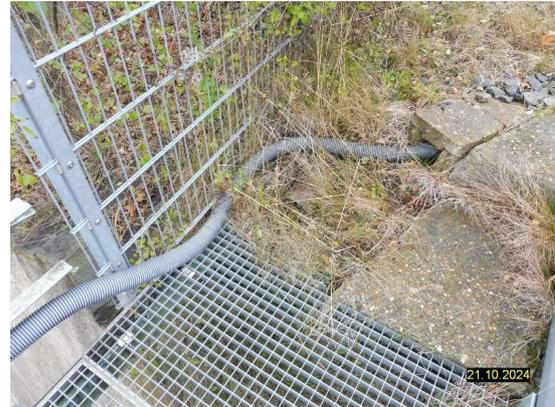
[9] S=0, V=0, D=2 EP BSP-ID 261-11
Leitung für Elektrizität, Eine Stelle, Nicht fachgerecht,
Vorne und hinten am Bauwerk, Rechts, Oben auf dem
Bauwerk, H2024:
- Material des Schutzrohres (Kunststoffflexrohr) ist
nicht für freie Bewitterung geeignet, Maßnahme {1}

H2024_LEITUNGSFÜHRUNG NICHT FACHGERECHT_ RECHTS

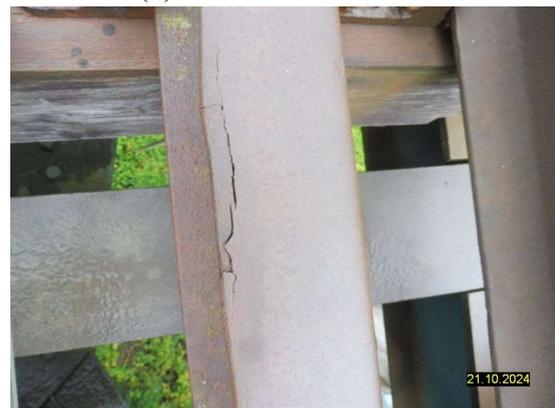
[12] S=0, V=0, D=1 EP BSP-ID 241-99
Beläge, Stahl / Metall, Mehrfach, Schadhafte, Längs
durchgehend, Mitte quer, Oben auf dem Bauwerk,
H2024:
- Bauteil: Schutzschiene des Gleisoberbaus ,
Maßnahme {1}

H2024_SCHUTZSCHIENE RISSE UND AUSBRÜCHE IM KOPF_LÄNGS DURCHGEHEND

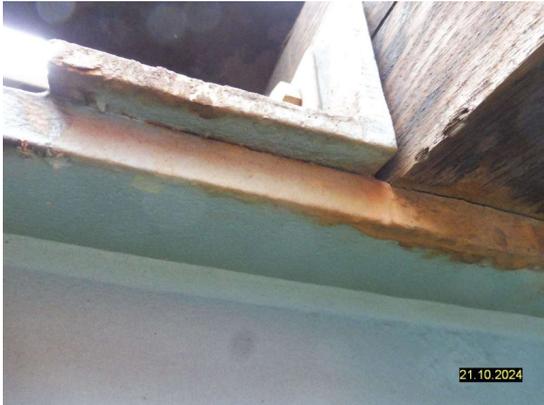
[14] S=0, V=0, D=1 EP BSP-ID 241-99
Beläge, Stahl / Metall, Vereinzelt, Nicht fachgerecht,
Längs durchgehend, Beidseitig, Oben auf dem
Bauwerk, H2024:
- Bauteil: Befestigung der Brückenbalken auf den
Längsträgern
- Schaden: Anschluss nicht vollständig umschweißt,
Maßnahme {1}

H2024_BEFESTIGUNGSWINKEL BRÜCKENBALKEN NICHT
FACHGERECHT_LÄNGS DURCHGEHEND

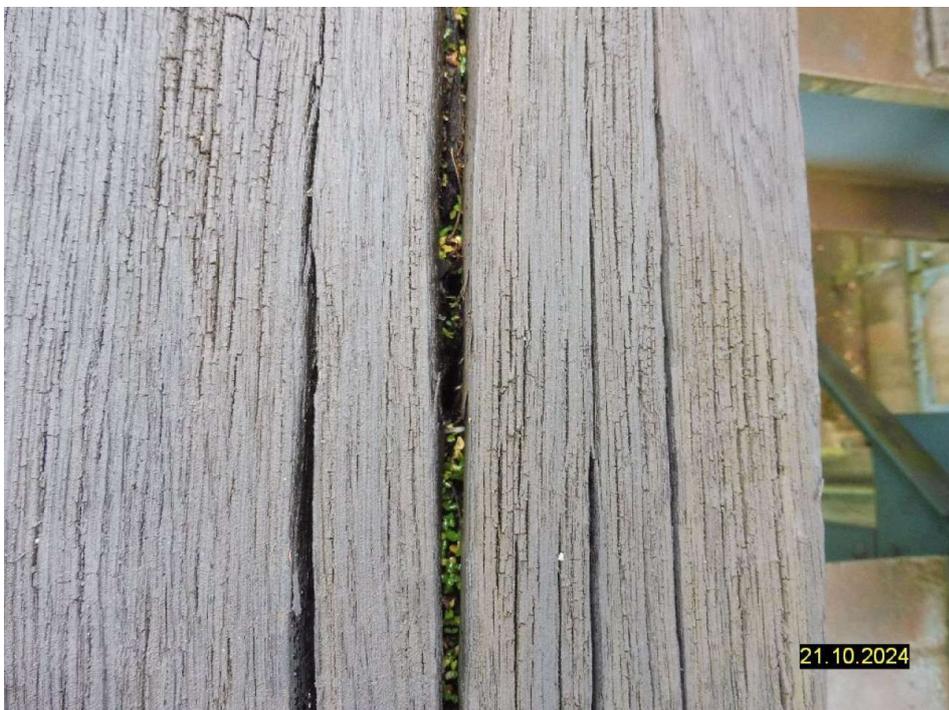
H2024_17_BRÜCKENBALKEN LÄNGSRISSE_LÄNGS DURCHGEHEND_1

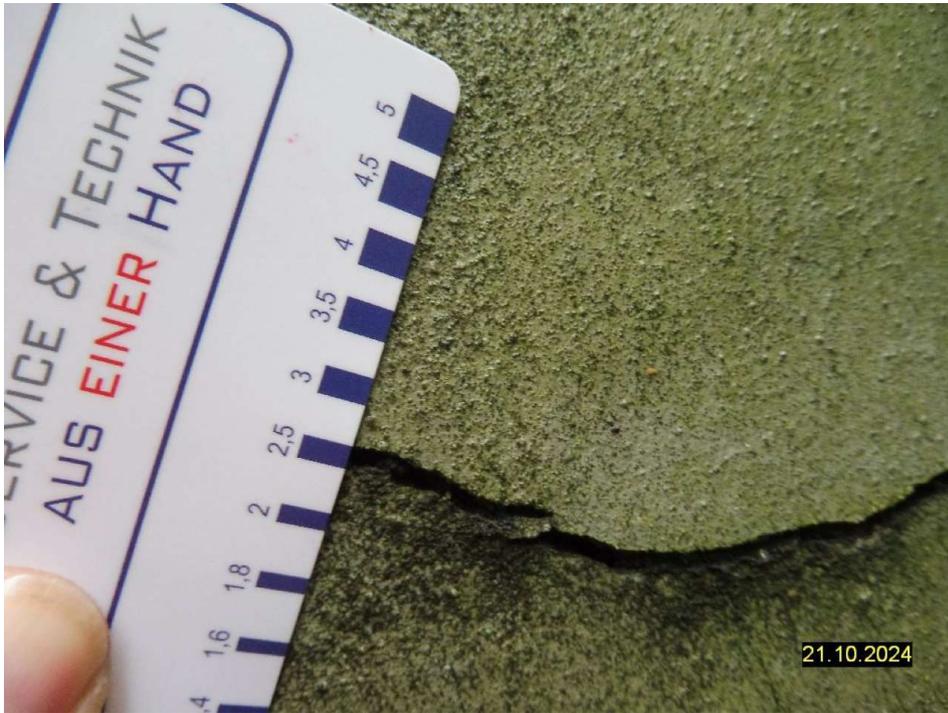
H2024_18_WIDERLAGER SPRITZBETON GERISSEN UND HOHLKLINGEND_HINTEN_1

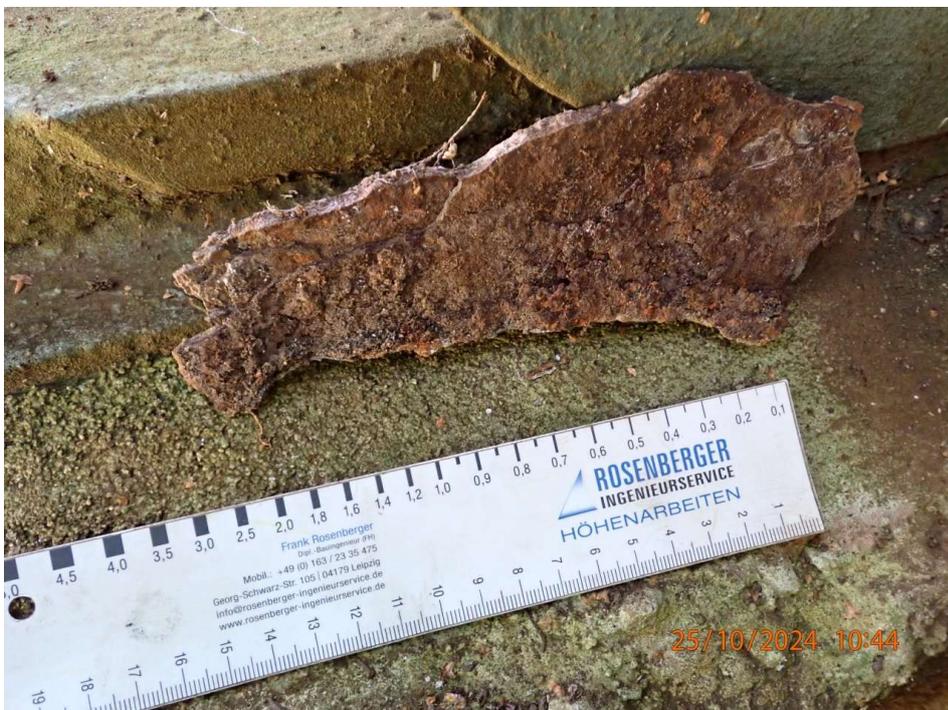
H2024_19_ROLLENLAGER ROST MIT QUERSCHNITTSSCHWÄCHUNG_HINTEN_1

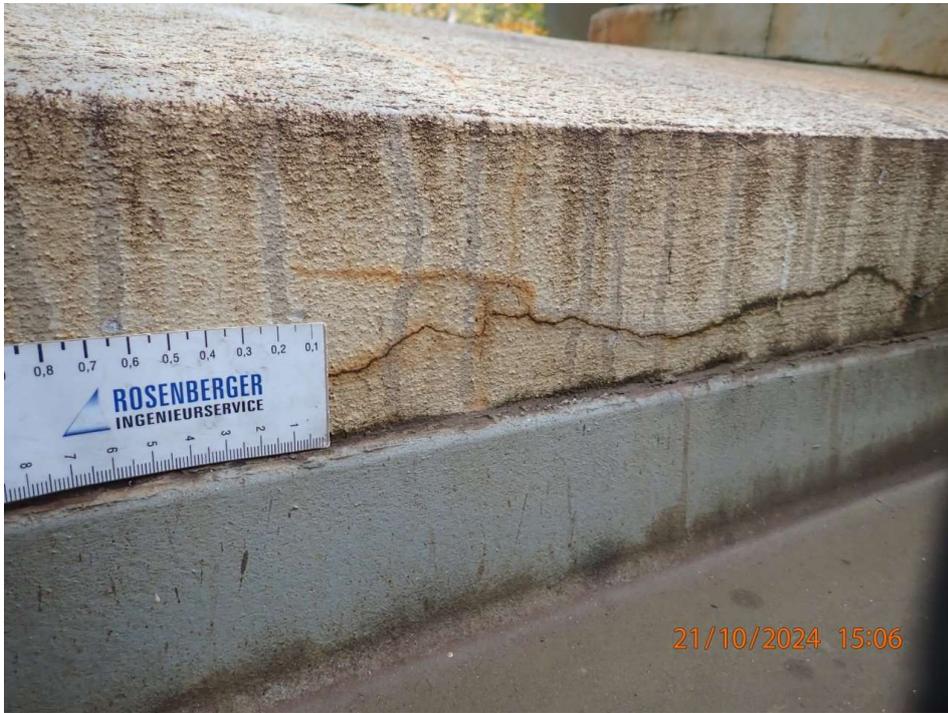
H2024_20_PFEILERKOPF BETONERSATZSYSTEM GERISSEN_1

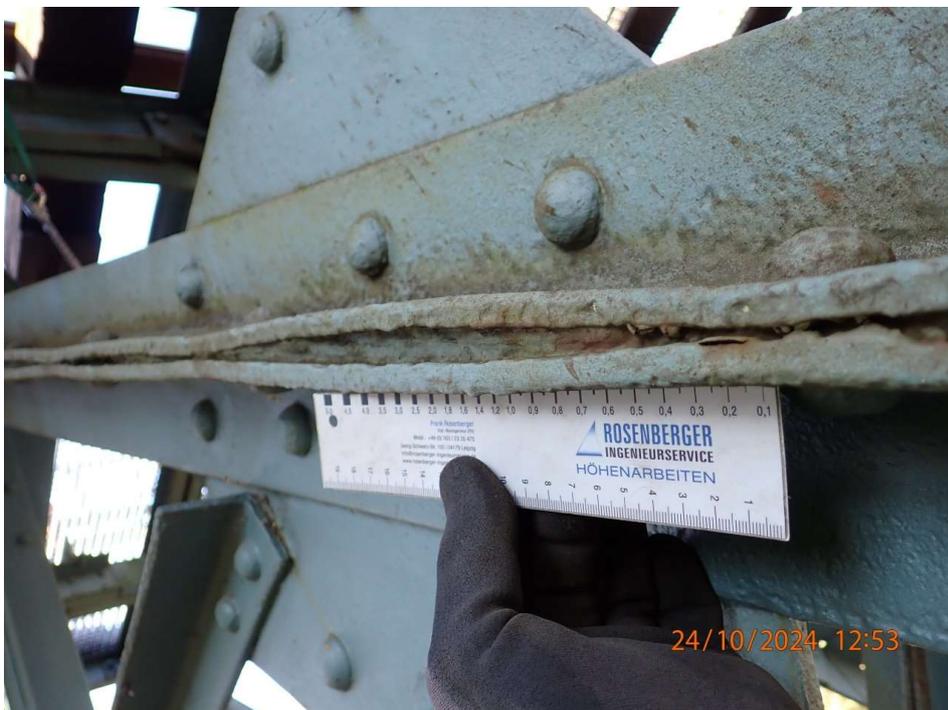
H2024_21_ÜBERBAU SPALTRÖST_1

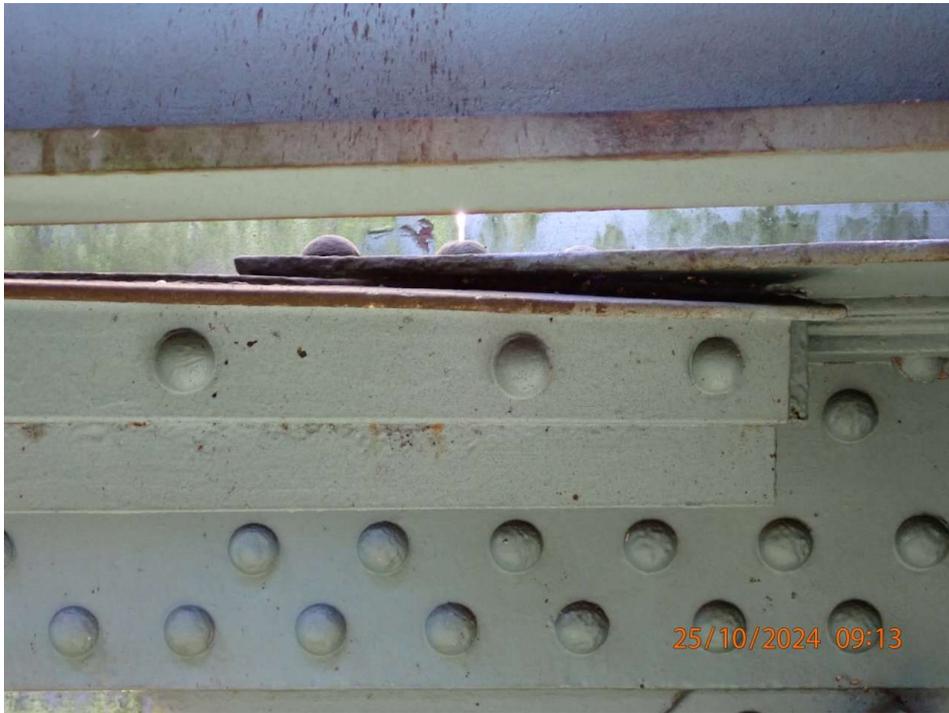
H2024_22_ÜBERBAU SPALTROST_2

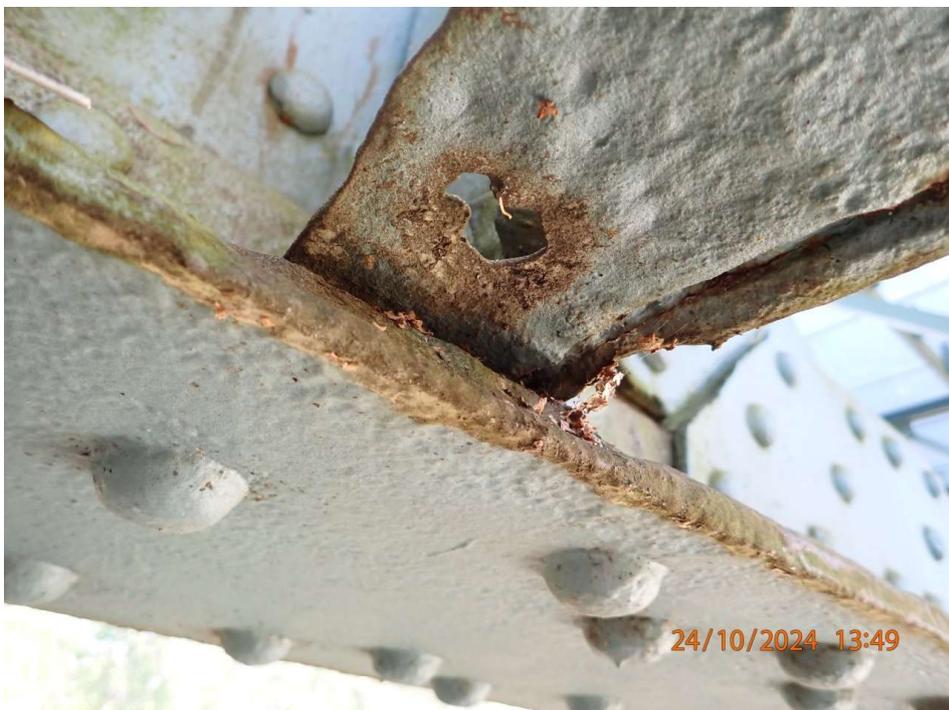
H2024_23_VERBÄNDE STELLENWEISE DURCHGEROSTET_1

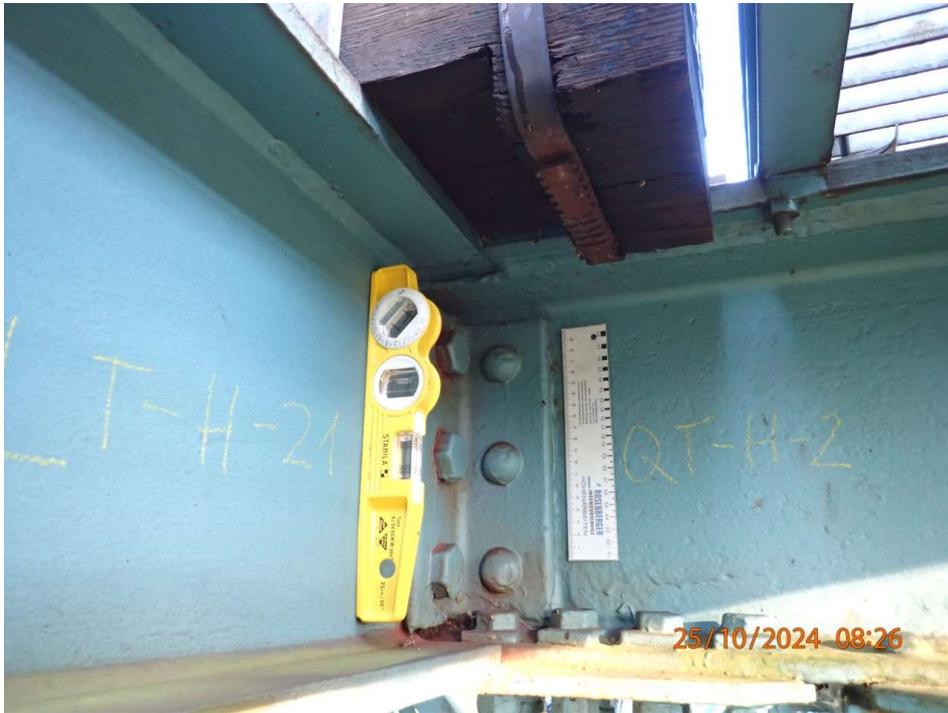
H2024_24_ANSCHLUSS LÄNGSTRÄGER AN QUERTRÄGER NICHT FACHGERECHT_ALLE_1
