Bauwerksbuch

nach DIN 1076

Bauwerksname **B 178n LSW 2.0-1**
Teilbauwerksname **B 178n LSW 2.0-1**
Nächst gelegener Ort **bei Löbau**
Verwaltung/Gemarkung **Löbau, Stadt**
Bemerkungen **LSW Richtungsfahrbahn Zittau - Weißenberg**

Name: **B 178n LSW 2.0-1**

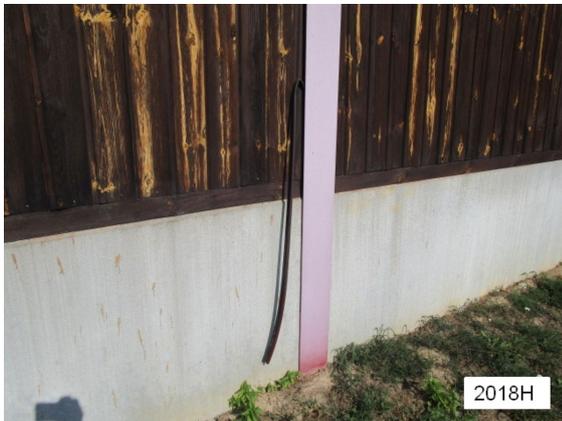
Lärmschutzwand, Fugendichtungsmaterial, Vereinzelt, Verdrückt, Längs durchgehend, Gummi- Zwischenlage zwischen Pfosten und Holzelement vereinzelt verschoben bzw. herausgerutscht (max. ca. 1,20 m Länge), Bild:2018H_042- GUMMI-ZWISCHENLAGE HERAUSHÄNGEND

2018H_042- GUMMI- ZWISCHENLAGE HERAUSHÄNGEND

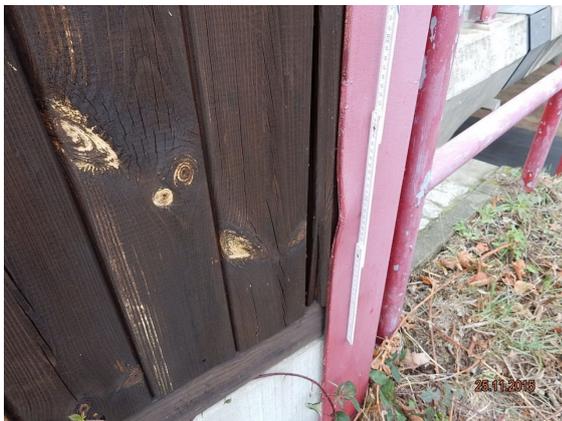
Pfosten der Lärmschutzwand, Flansch des Doppel-T-Profils, Eine Stelle, Verbogen, Länge: 20,0 cm, Mitte längs am Bauwerk, Rückseite, ---> betrifft Pfosten 44 (Fluchttür), Bild:2015E_036-PFOSTEN 44 FLANSCH DES PROFIL GEBEULT VORNE AM BW

2015E_036-PFOSTEN 44 FLANSCH DES PROFIL GEBEULT VORNE AM BW

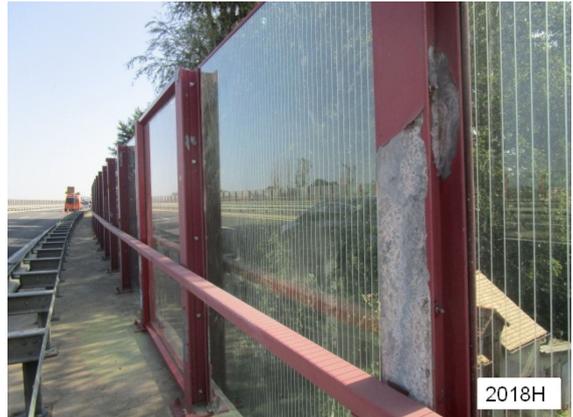
Pfosten der Lärmschutzwand, Beschichtung, Großflächig, Abgelöst, betrifft Pfosten, Fußplatten und Hanflauf, Weißrost auf der Verzinkung, Maßnahme {7}, Bild:2018H_012- PFOSTEN- ABGEPLATZTE BESCHICHTUNG

2018H_012- PFOSTEN- ABGEPLATZTE BESCHICHTUNG

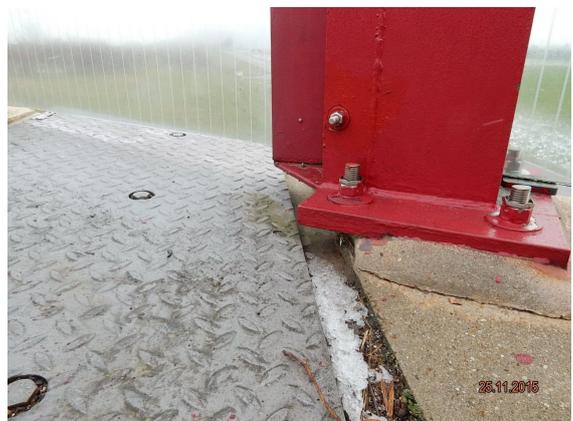
Pfosten der Lärmschutzwand, Fußplatte, Eine Stelle, Nicht fachgerecht, Am Ende des Bauwerks, ---> bei ÜKO Widerlager hinten rechts, Pfostenteilung der LSW ungünstig, überbauseitiger Pfosten steht dicht neben dem Dilatationsspalt der ÜKO., Maßnahme {7}, Bild:2015E_001-PFOSTEN ANKER ABSTAND BT KANTE ZU GERING NICHT UNTERMÖRTELT

2015E_001-PFOSTEN ANKER ABSTAND BT KANTE ZU GERING NICHT UNTERMÖRTELT

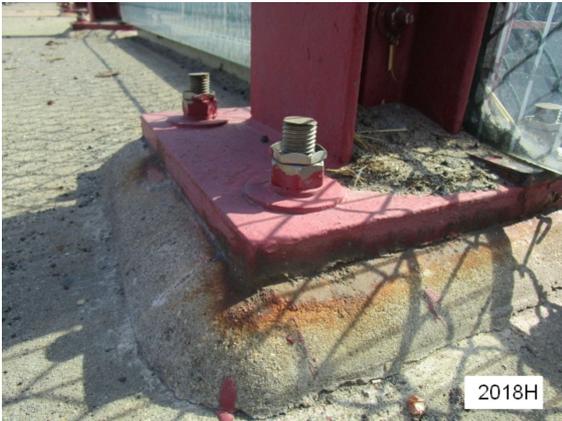
Pfosten der Lärmschutzwand, Pfostenverguss, Mörtel, Häufig, Rostfahne, Längs durchgehend, im Bereich der Brücke -> Rostfahnen aus Kontaktfuge Unterstopfung-Ankerplatte, Seitenflächen der Ankerplatte angerostet, Maßnahme {7}, Bild:2018H_037- ANKERPLATTE ANGEROSTET

2018H_037- ANKERPLATTE ANGEROSTET

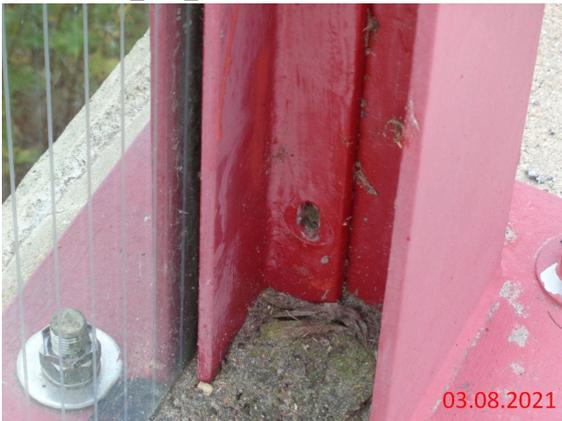
Wandelement der Lärmschutzwand, Schraube, Vereinzelt, Fehlt, Anzahl: 2 Stück, Gesamtes Bauteil, Am Ende des Bauwerks, Unten innen, ----> betrifft Pfosten 171 u. 184, Maßnahme {7}, Bild:2021E_003_SCHRAUBE FEHLT PFOSTEN 184

2021E_003_SCHRAUBE FEHLT PFOSTEN 184

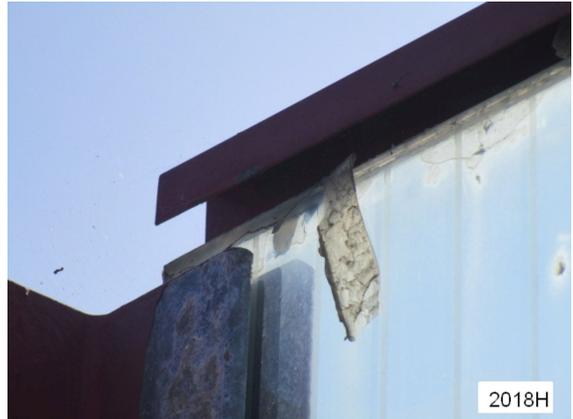
Wandelement der Lärmschutzwand, Glas, Eine Stelle, Schadhaf, 113-tes Feld, obere Abdeckleiste gelöst und teilweise nach oben stehend (nicht absturzgefährdet)!, Maßnahme {7}, Bild:2018H_049- ABDECKLEISTE GELÖST

2018H_049- ABDECKLEISTE GELÖST

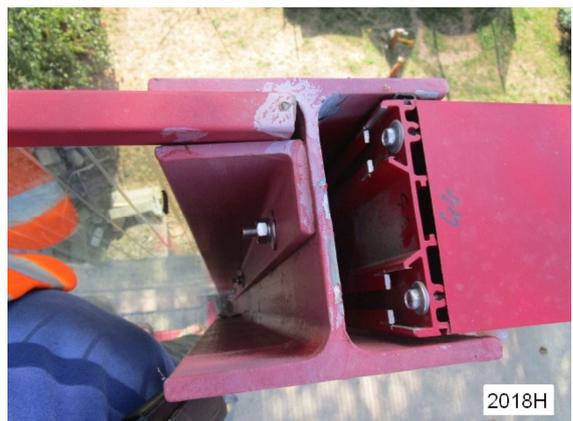
Wandelement der Lärmschutzwand, Glas, Mehrfach, Unter Spannung, elastische Zwischenlagen zwischen Pfosten und Glaselement sehr dünn und weich ausgebildet -> Glaselement liegt mehrfach vollkommen kraftschlüssig am Pfosten an und erfährt somit deutliche Zwängungen (neue Wandelemente mit umlaufendem Rahmen weitestgehend zwängungsfrei), alte Glaselemente vereinzelt mit Einbindelängen von < 4 cm (minimal gemessen 2,5 cm)!, Maßnahme {7}, Bild:2018H_048- EINSpannung DER WANDELEMENTE IN DIE PFOSTEN

2018H_048- EINSpannung DER WANDELEMENTE IN DIE PFOSTEN

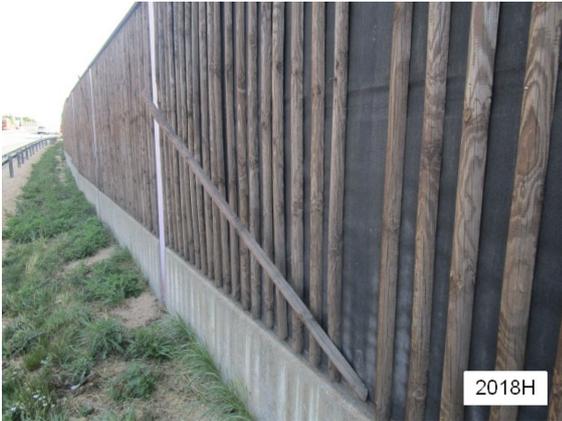
[31] S=0, V=0, D=1 BSP-ID 121-11
Wandelement der Lärmschutzwand, Leiste / Latte,
Mehrfach, Locker / lose, Längs durchgehend,
Vorderseite, lose/gebrochene Latten wurden entfernt,
Bild:2018H_031- HOLZLATTE GELÖST

2018H_031- HOLZLATTE GELÖST

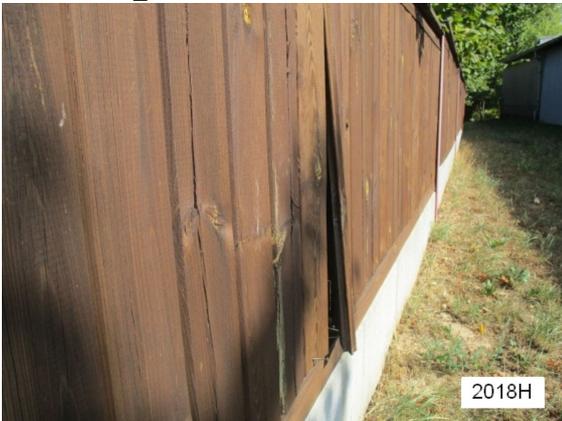
[33] S=0, V=0, D=1 BSP-ID 121-11
Wandelement der Lärmschutzwand, Brett, Mehrfach,
Verdreht, Gesamtes Bauteil, Längs durchgehend,
Rückseite, Brett teilweise bis ca. 7 cm herausstehend,
Bild:2018H_033- BRETT VERDREHT

2018H_033- BRETT VERDREHT

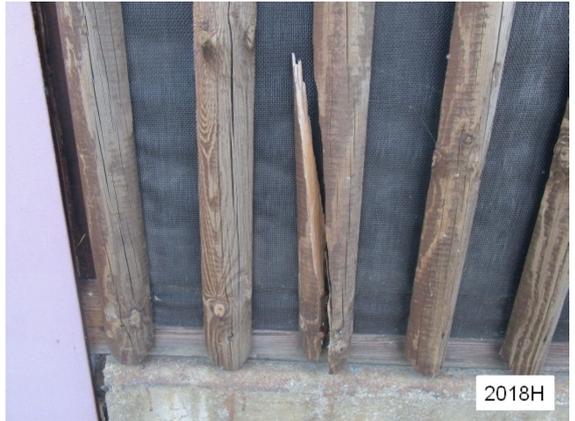
[11] S=0, V=0, D=1 BSP-ID 121-03
Wandelement der Lärmschutzwand, Leiste / Latte,
Stellenweise, Brüchig, Gesamtes Bauteil, Längs
durchgehend, Vorderseite, lose/gespaltene Latten
wurden entfernt, Bild:2018H_011- HOLZLATTE
GESPALTEN

2018H_011- HOLZLATTE GESPALTEN

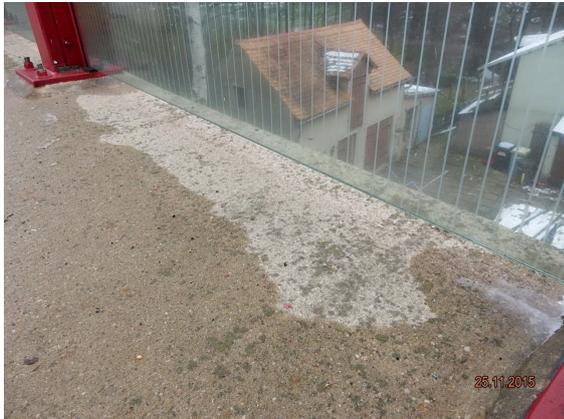
2015E_047-ANSCHLUSS WAND BRÜCKE OFFEN
LÄRMDURCHTRITT
