Moritzkirche

Südfassade

Restauratorische Bestandsuntersuchungen
und Schadenserfassung

Bauvorhaben: Sanierung Moritzkirche Halle (Saale)

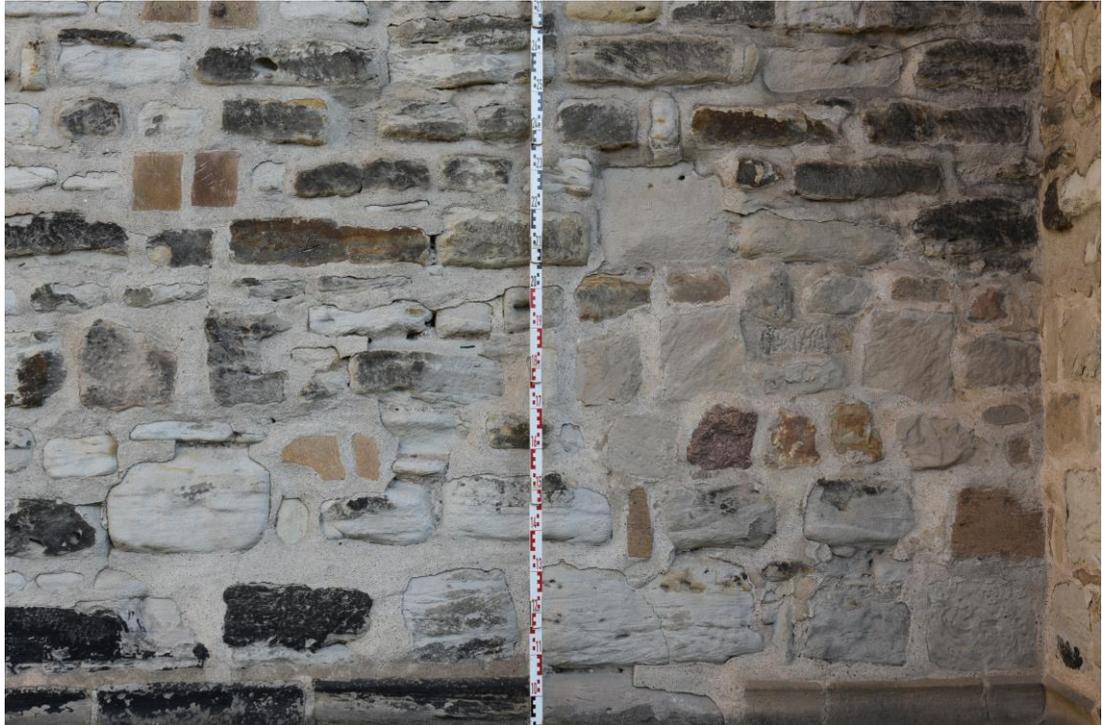
Abb. 1: Teilansicht der Südfassade
 Fotodatei: DSC: 3736.JPG

Typisches Schadbild am Bruchsteinmauerwerks oberhalb des Sockelgesimses

Die historischen Steinoberflächen sind mehrheitlich leicht, teilweise auch etwas stärker zurückgewittert, sanden aber nicht. In einzelnen Bereichen gibt es unterschiedliche starke Auflagerungen in Form von Schmutz- und Gipskrusten. Die Fugenmörtel, entstanden während der letzten Instandsetzung 1972–1978 und haben weitgehend ihre bautechnische Funktion verloren. Die Flanken der Fugenmörtel haben sich vom Naturstein gelöst.

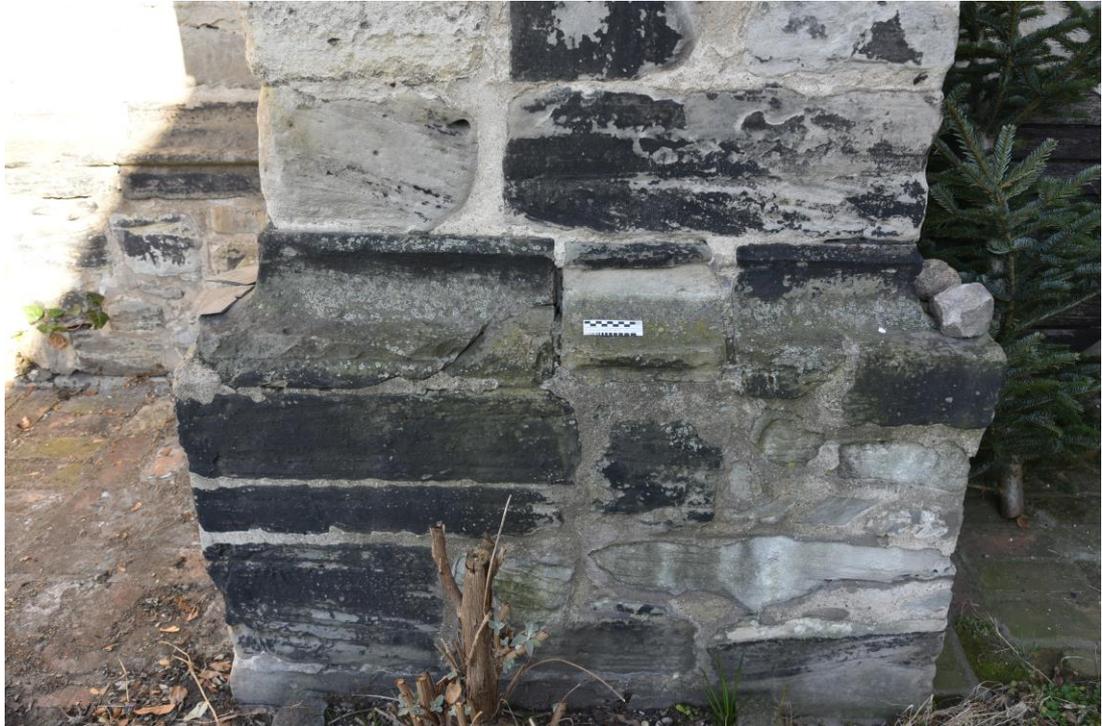
Abb. 2: Detailansicht der Südfassade;

Die historischen Steinoberflächen sind mehrheitlich leicht, teilweise auch etwas stärker zurückgewittert. In zusammenhängenden Bereichen gibt es unterschiedliche starke Auflagerungen in Form von Schmutz- und Gipskrusten sowie mikrobiologischen Aufwuchs von Moosen und Flechten. Das Sockelgesims ist besonders stark zerstört / verwittert. Zudem gibt es viele Fehlstellen.

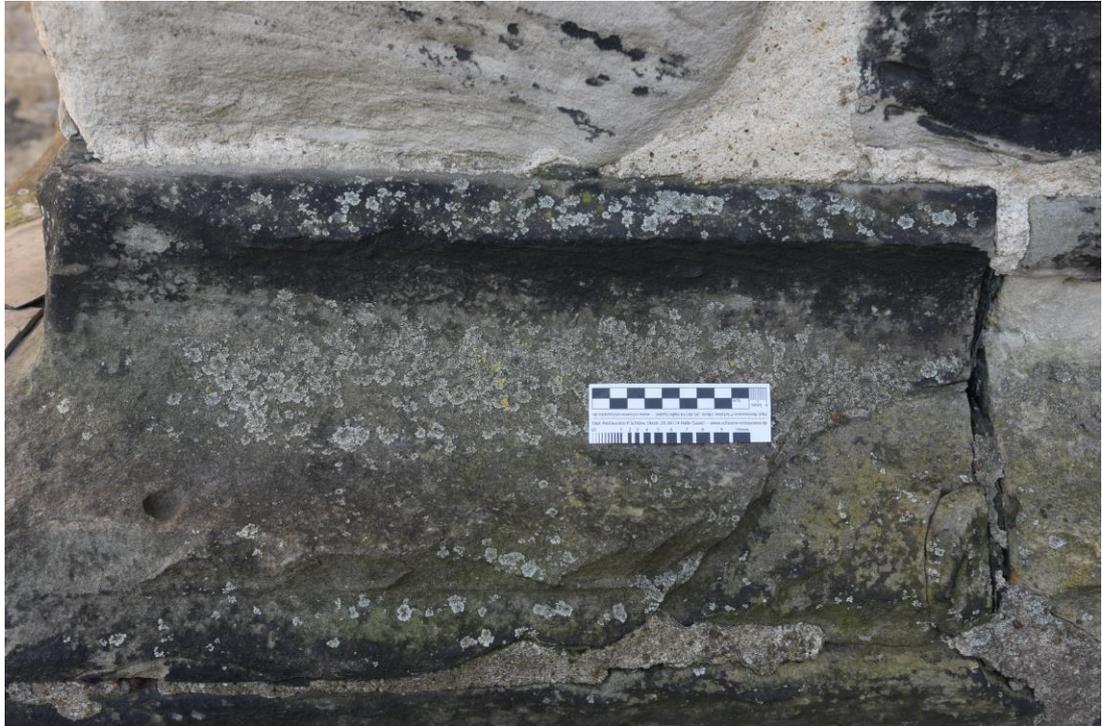
Abb. 3: Detailansicht der Südfassade;

Mikrobiogenen Aufwuchs gibt es partiell begrenzt im Bereich des Mauersockels, der Gesimse, der Pfeilerabdeckungen sowie der Sohlbänke etwaiger Maueröffnungen und -nischen.

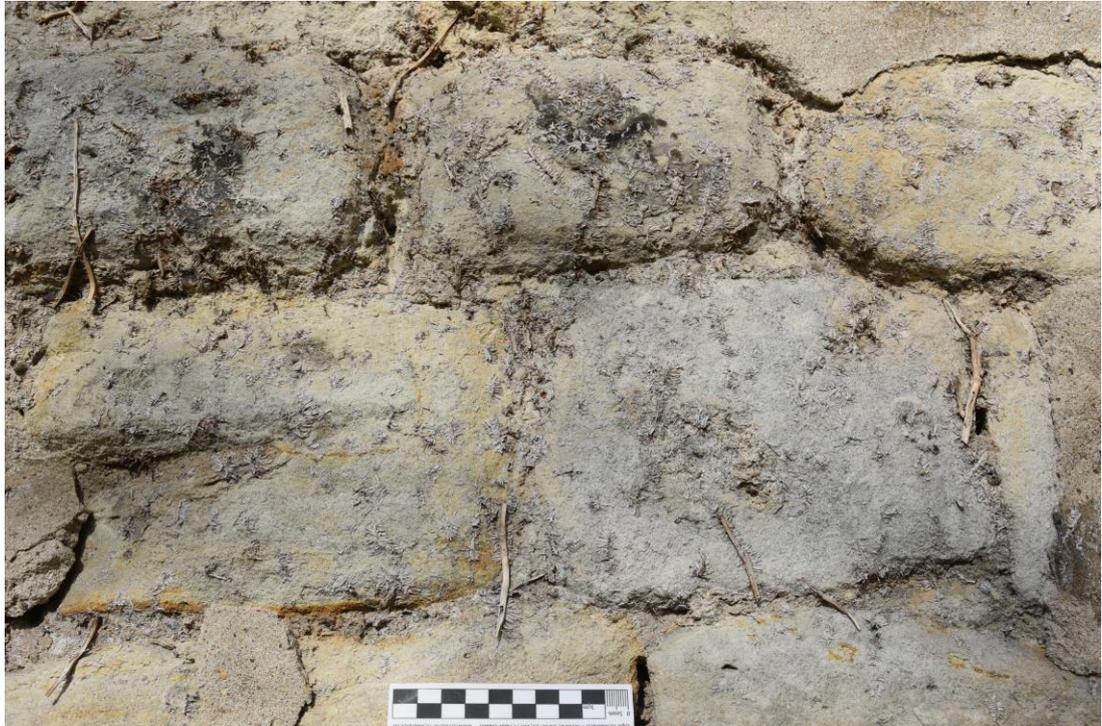
Abb. 4: Detailansicht der Südfassade;

In Einzelbereichen gibt es trockene Reste selbstklimmender Pflanzen, deren Haftwurzeln teilweise tief in defekten Mauerfugen eindringen oder an den Steinoberflächen anhaften.

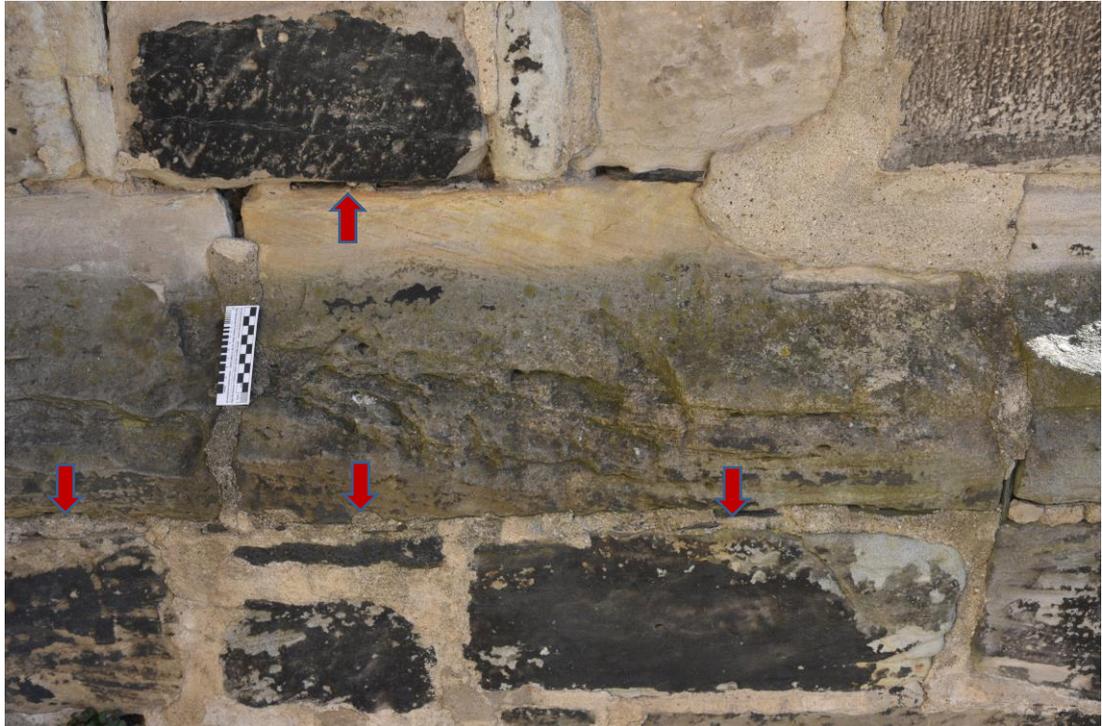
Abb. 5: Detailansicht der Südfassade;

Im konkreten Fall handelt es sich mit großer Wahrscheinlichkeit um dünne Schmutz- und Gipskrusten. In Einzelbereichen sind die Krusten blumenkohlartig angewachsen, stark versprödet und stehen schüssel- und blasenartig auf. Flächige Krusten treten vor allem im Bereich der aus Werksteinen gefertigten Strebepfeiler, auf Gesimsen und im Sockelbereich des Bruchsteinmauerwerks auf. Im Bereich des Bruchsteinmauerwerks finden sich nur vereinzelte Stellen mit Krusten.

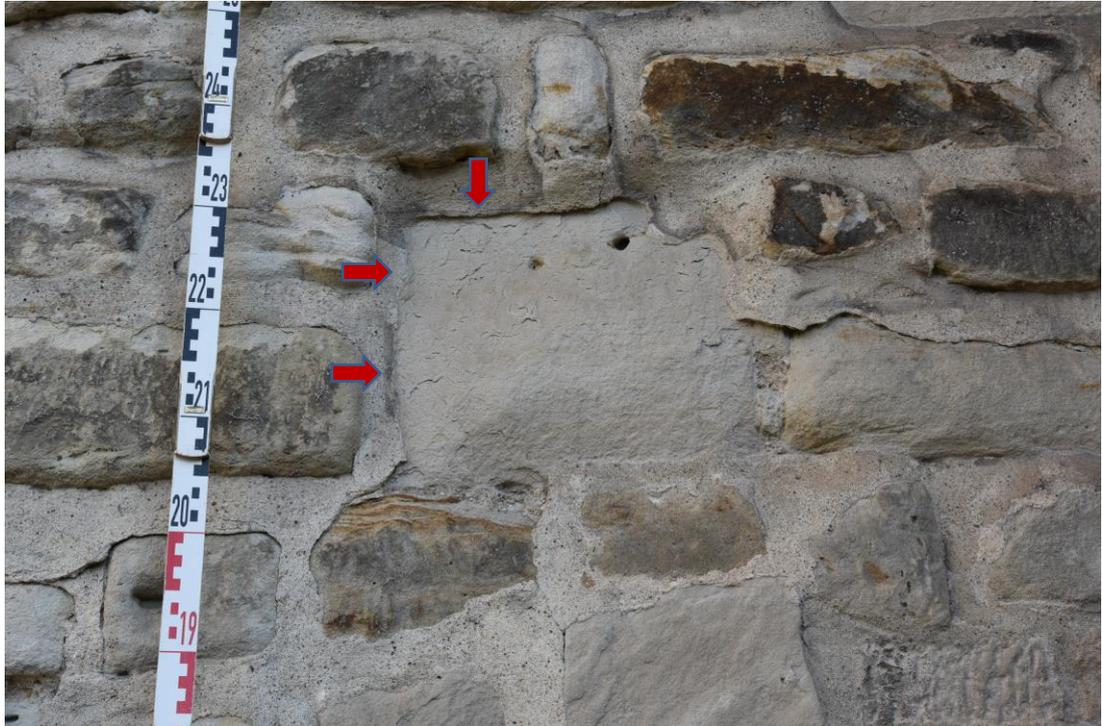
Abb. 6: Detailansicht der Südfassade;
 Fotodatei: DSC: 3737.JPG

Schuppen- und Schalenbildungen sind an allen Mauerbereichen und Bauteilen aus Sandstein zu beobachten. Besonders betroffen sind Bereiche, deren Mauersteine vermehrt tonige Bestandteile enthalten. Das Schadensbild ist auf einzelne Steine oder kleinere Bereiche begrenzt.

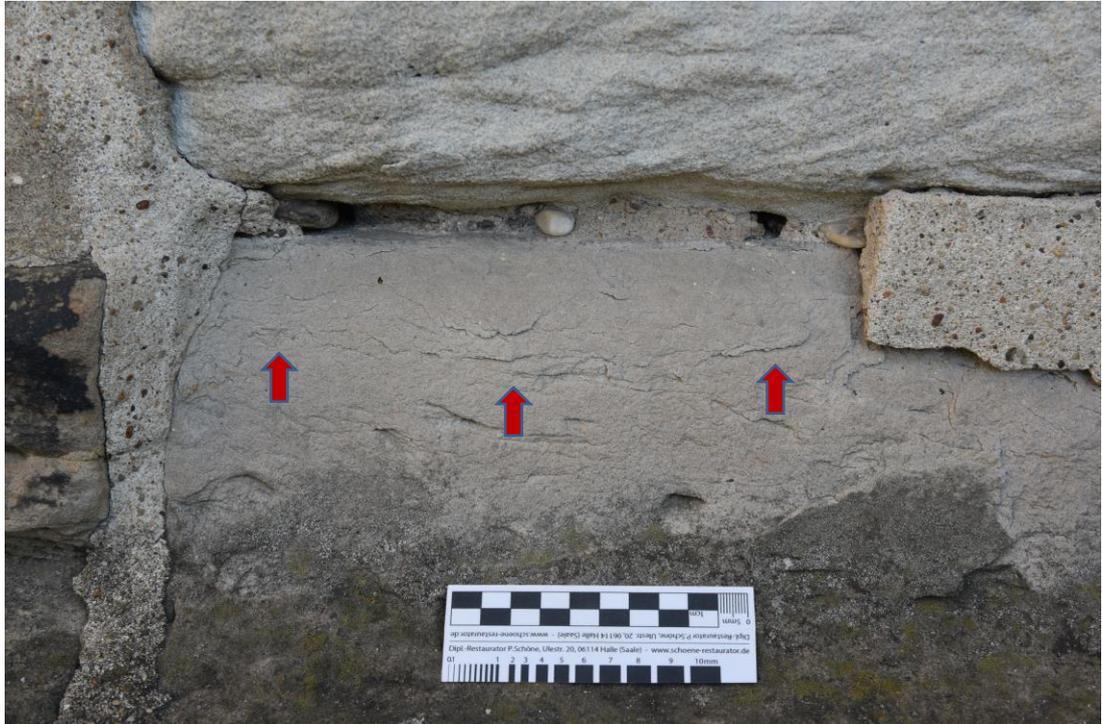
Abb. 7: Detailansicht der Südfassade;
 Fotodatei: DSC: 3757.JPG

Insbesondere in mit Fugenmörtel überzogenen Steinbereichen werden Schuppenbildungen erwartet.

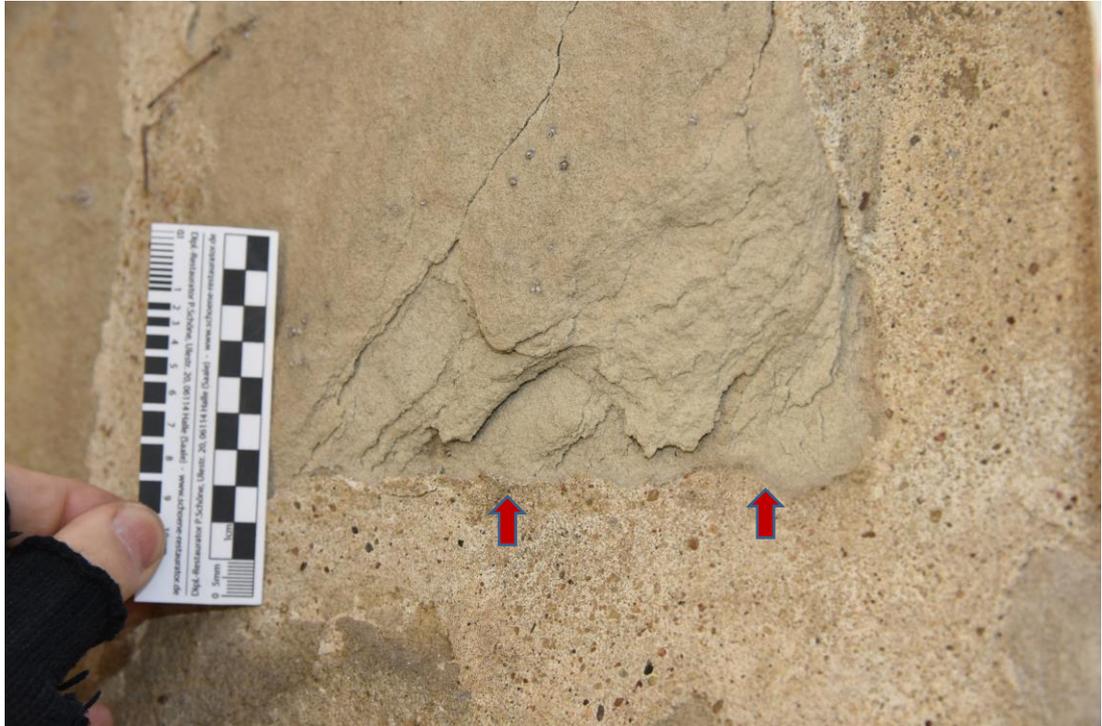
Abb. 8: Detailansicht der Südfassade;
 Fotodatei: DSC: 3765.JPG

Mehrschichtige Schuppenbildungen gibt es nur vereinzelt.

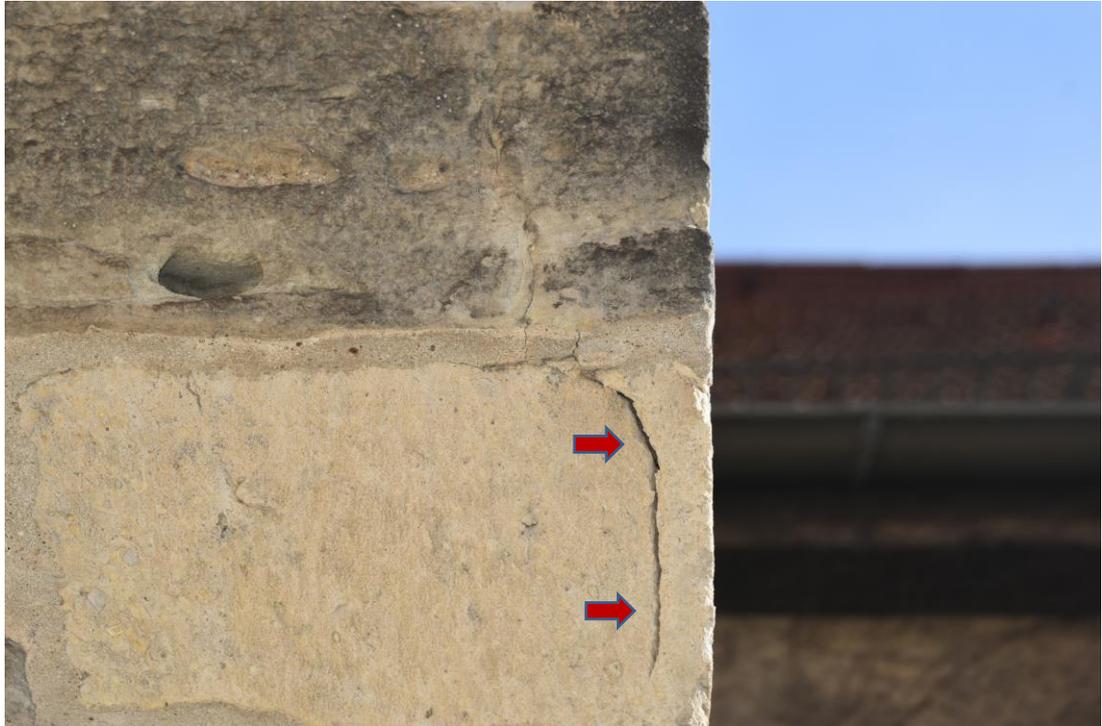
Abb. 9: Detailansicht der Südfassade;
 Fotodatei: DSC: 3765.JPG

Ursächlich dafür können ungleich verteilte statische Belastungen, das hygrische Quellen toniger Bestandteile, die Kristallisation von Salzen sowie ungleicher Wärme- und Feuchtetransport innerhalb des Steingefüges sein.

Schalenbildungen gibt es nur vereinzelt. Ursächlich für den gezeigten Fall ist eine statische Überbelastung der Steinkante.

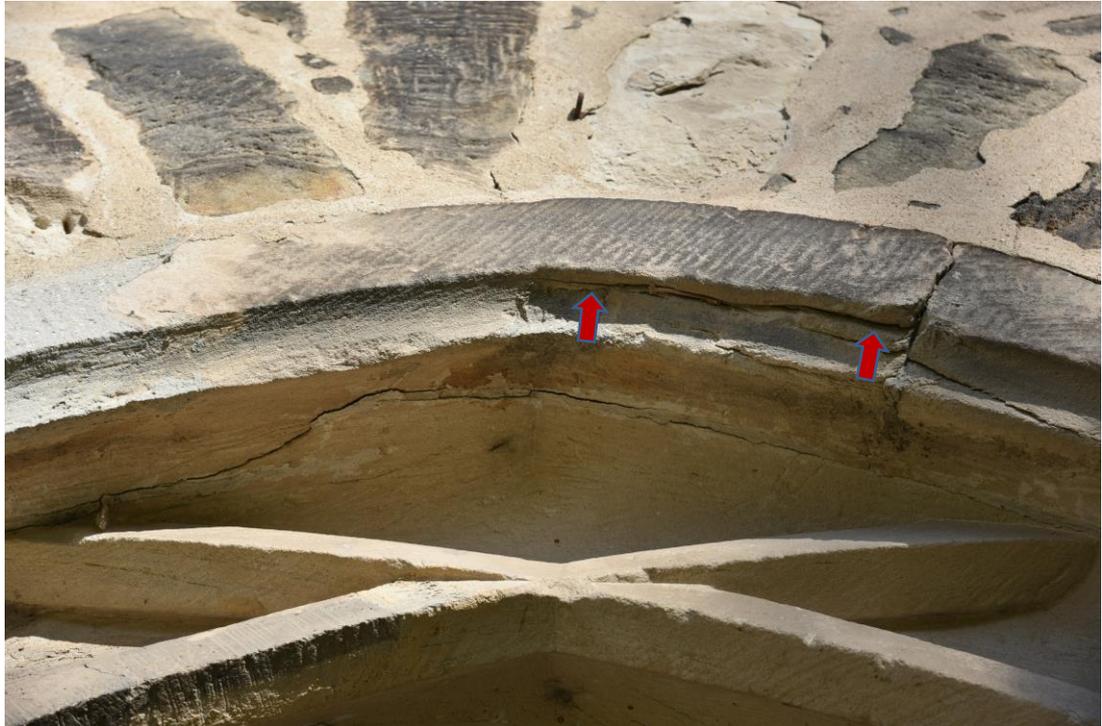
**Abb. 10:** Detailansicht der Südfassade, hier Südportal ;

Ursächlich dafür können ungleich verteilte statische Belastungen, das hygrische Quellen toniger Bestandteile, die Kristallisation von Salzen sowie ungleicher Wärme- und Feuchtetransport innerhalb des Steingefüges sein.

Schalenbildungen gibt es nur vereinzelt. Ursächlich für den gezeigten Fall ist der vermehrte Eintrag von Wasser, verbunden mit dem Auswaschen steinimmanenter Bestandteile.

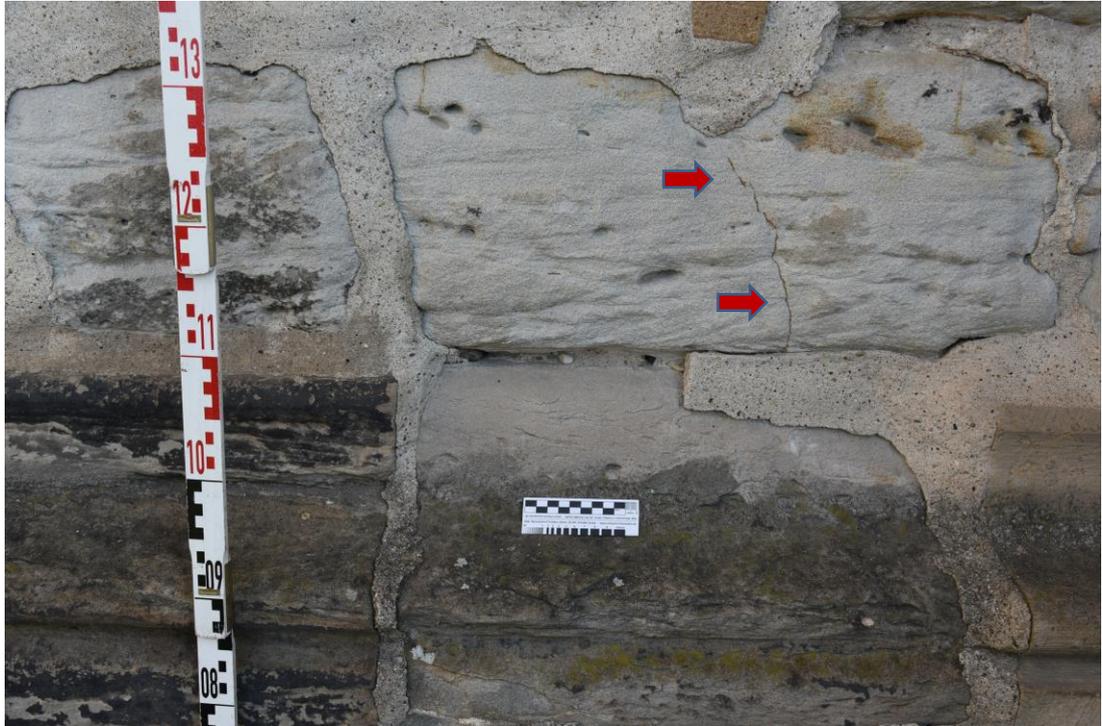
Abb. 11: Detailansicht der Südfassade;
 Fotodatei: DSC: 3756.JPG

Rissbildung

Risse wurde nur vereinzelt beobachtet. Häufige Ursache sind statische Überbelastung. Vereinzelt gibt es auch Risse aufgrund lagerparallelen Auswitterungen.

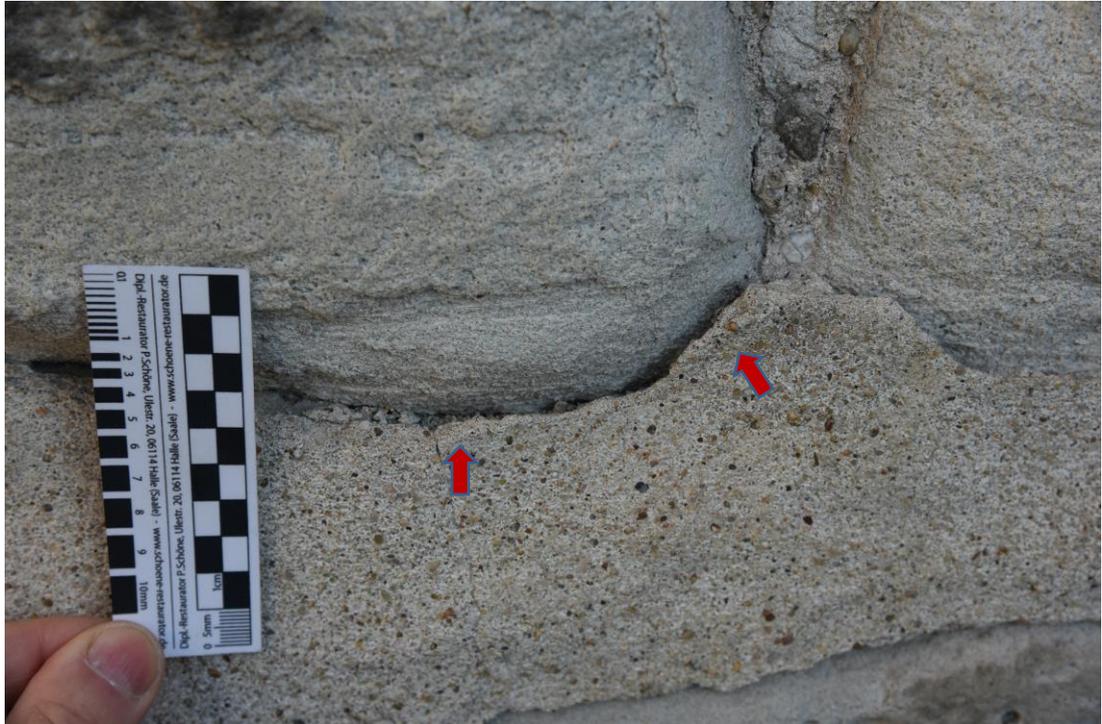
Abb. 12: Detailansicht der Südfassade;

Mangelhafter Fugenverschluss

Durch offene Fugen kann Regenwasser eindringen und tieferliegende Steinbereiche und Versatzmörtel nachhaltig durchfeuchten und substanziiell zerstören. Oft sind mit offenen Fugen auch mürbe Steinflanken verbunden.

Mangelhafter Fugenverschluss ist eines der wesentlichen Schadensmerkmale an den begutachteten Fassadenflächen und in allen Mauerbereichen stark ausgeprägt.

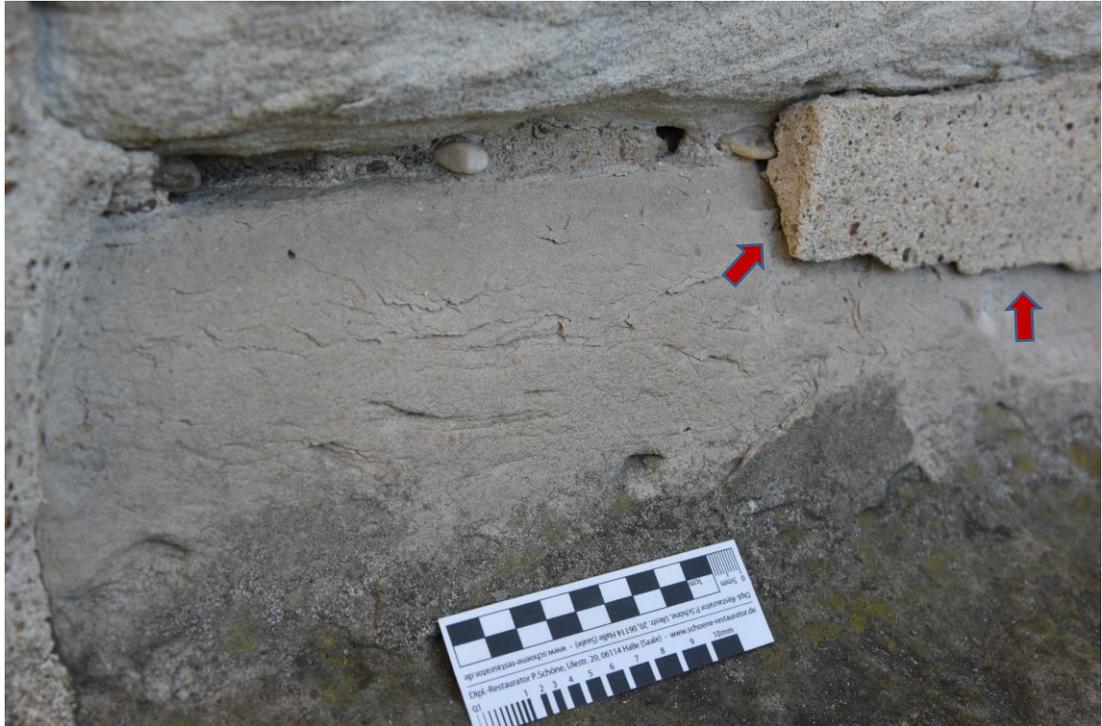
Abb. 13: Detailansicht der Südfassade;
 Fotodatei: DSC: 3758.JPG

Mangelhafter Fugenverschluss

Durch offene Fugen kann Regenwasser eindringen und tieferliegende Steinbereiche und Versatzmörtel nachhaltig durchfeuchten und substanziiell zerstören. Oft sind mit offenen Fugen auch mürbe Steinflanken verbunden.

Mangelhafter Fugenverschluss ist eines der wesentlichen Schadensmerkmale an den begutachteten Fassadenflächen und in allen Mauerbereichen stark ausgeprägt.

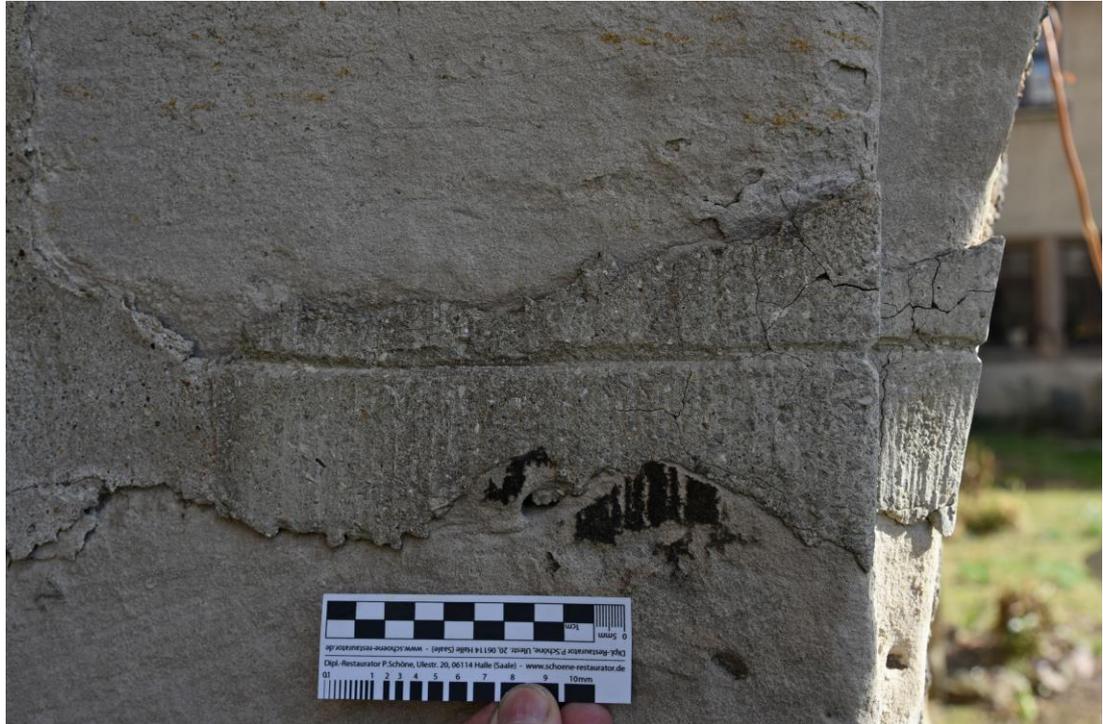
Abb. 14: Detailansicht der Südfassade;

Durch defekte Mörtelflanken kann Regenwasser eindringen und durchfeuchten, was auf lange Sicht die Stabilität des Mauerwerks schwächen kann.

Unsachgemäße Steiner­gän­zun­gen mit verschiedenen gips-, zement- und kalkgebundenen Mörteln ist ein typisches Schadensbild im Bereich profilierter Werksteine und Quadermauerwerk.

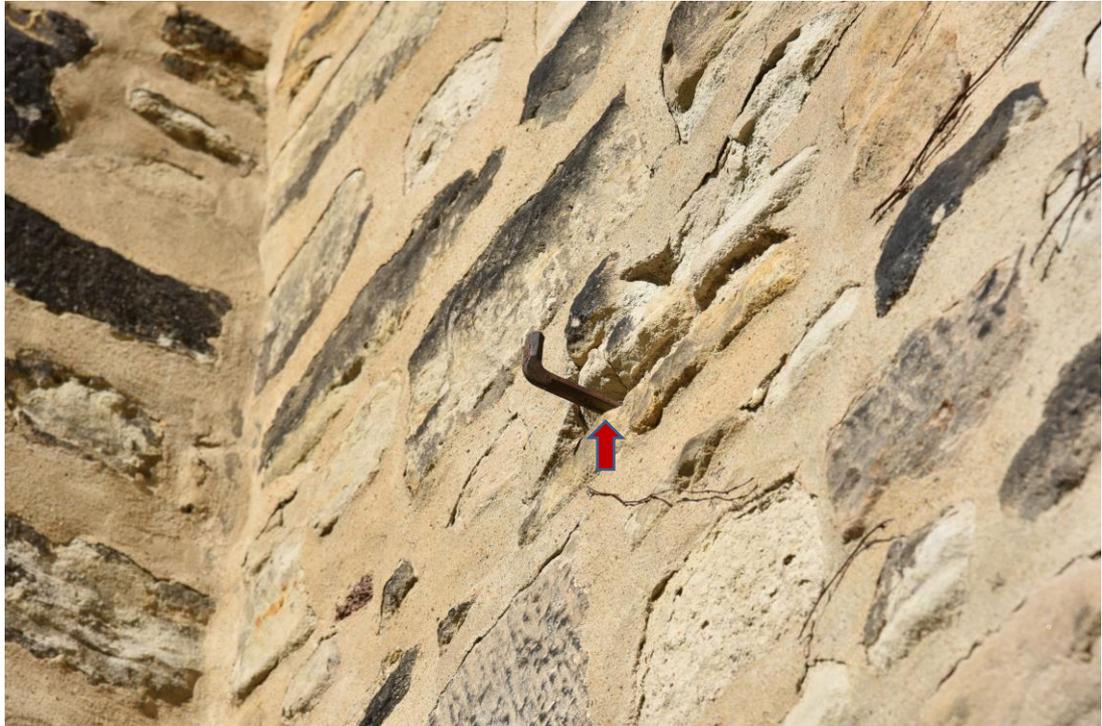
Abb. 15: Detailansicht der Südfassade;

In Folge von Korrosion von in Mauerwerk eingelassenen Eisenteilen und der damit zusammenhängenden starken Volumenzunahme kann es zu Rissen oder Absprengungen am Naturstein oder Mauerwerk kommen.

In Einzelbereichen gibt es alte Gerüsthaken, Befestigungen für Blitzschutzanlagen und Fallrohre der Dachentwässerung und Schrauben.

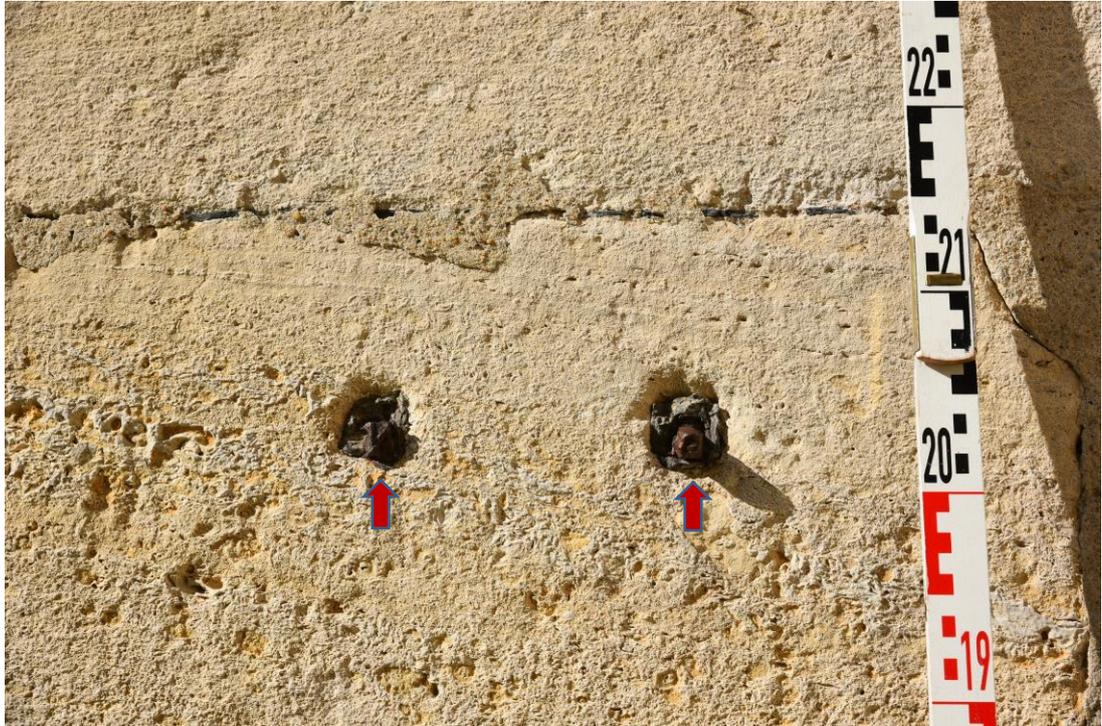
Abb. 16: Detailansicht der Südfassade;

In Folge von Korrosion von in Mauerwerk eingelassenen Eisenteilen und der damit zusammenhängenden starken Volumenzunahme kann es zu Rissen oder Absprengungen am Naturstein oder Mauerwerk kommen.
