# Zustandsbericht

nach DIN 1076

Bauwerksname **A4-O BW6Ü2**  
Teilbauwerksname  
Kreis **Bautzen, Landkreis**  
Ort **Hermisdorf**  
Bauwerksrichtung **von Nord nach Süd / von Ottendorf nach Grünberg**  
Bauwerksart **Plattenbalkenbrücke, Trägerrostbrücke**  
Tragfähigkeit **60/30 nach DIN 1072**  
Baujahr Überbau **1997** Baujahr Unterbau **1997** Traglastindex **I**

**Zustandsnote: 2,4**

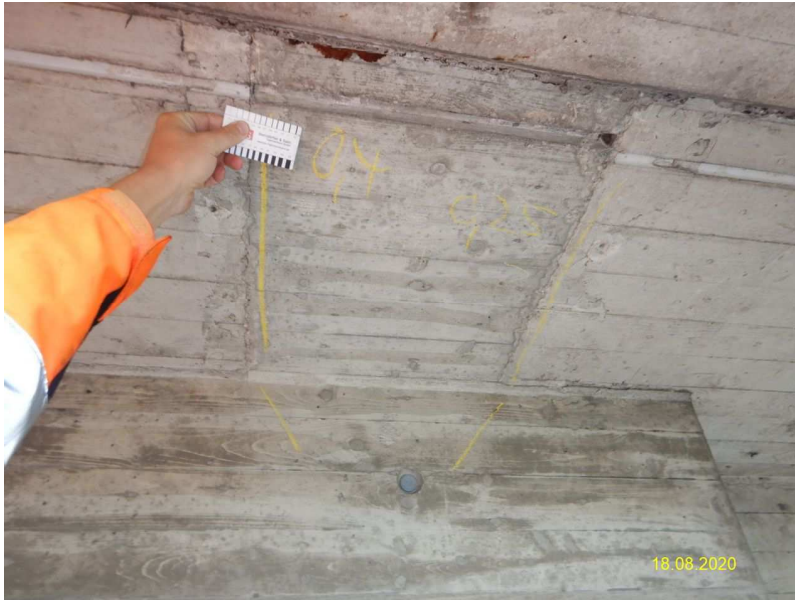
| [72] | Kragarm, Betonoberfläche, Stellenweise, Querrisse Rissbreite 0,2 - < 0,4 mm, 2-tes Feld, Beidseitig, Unterseite, Querrisse im Bereich von Arbeitsfugen bis 0,5 mm; | 0 0 2 |

2020H-072-KRAGARM BETONIERFUGE OFFEN GERISSEN ÜBER PFEILER

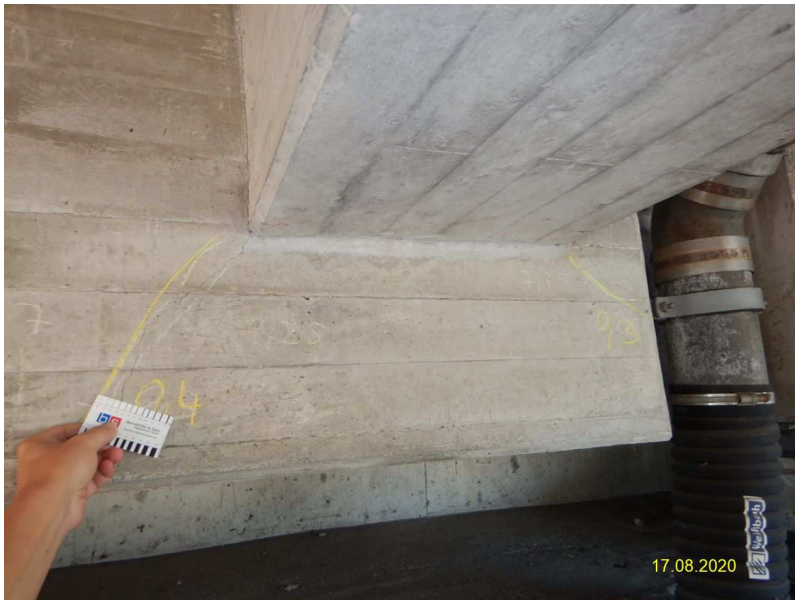
| [11] | Querträger, Betonoberfläche, Stellenweise, Schrägrisse Rissbreite 0,2 - < 0,4 mm, Vorne und hinten am Bauwerk, Unterseite, Querträger Pfeiler und Widerlager hinten; siehe Anlagen 2 und 3; | 0 0 2 |

2020H-011-ENDQUERTRÄGER MEHRFACH QUERRISSE HINTEN

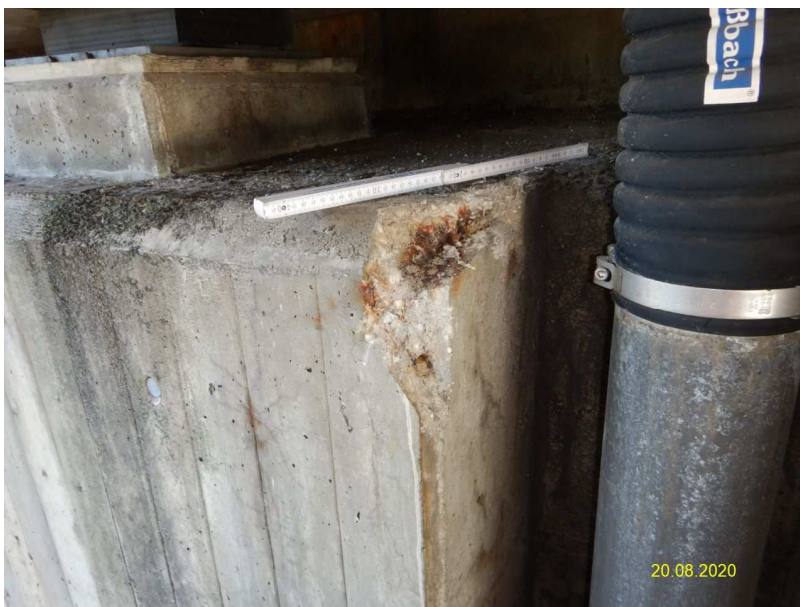
| [74] | Auflagerbank, Betonoberfläche, Stellenweise, Abgeplatzt, Widerlager vorn, Rechts, Siehe 1 te Anlage, - AP bis 100x50x2 cm; zudem hohlklingend in diesem Bereich; - Nische Entwässerung AP freil. Bewehrung 20 x 20 x 4 | 0 | 0 | 2 |

2020H-074-WL AUFLAGERBANK NISCHE ENTWÄSSERUNG AP FREIL BEW VORNE RECHTS

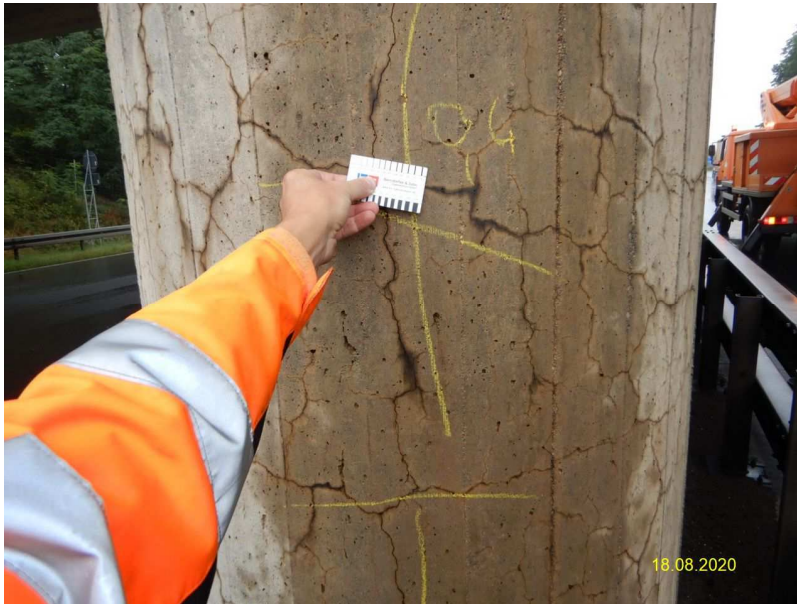
| [22] | Pfeilerschaft, Pfeiler als Vollquerschnitt, Betonoberfläche, Flächendeckend, Netzzrisse Rissbreite 0,2 - < 0,4 mm, 1-ter Pfeiler/Stütze, Seitenfläche beidseitig, Durchgehend, Siehe 3 te Anlage | 0 | 0 | 2 |

2020H-022-PFEILER NETZRISSE AUSGEPRÄGT RECHTS UNTEN

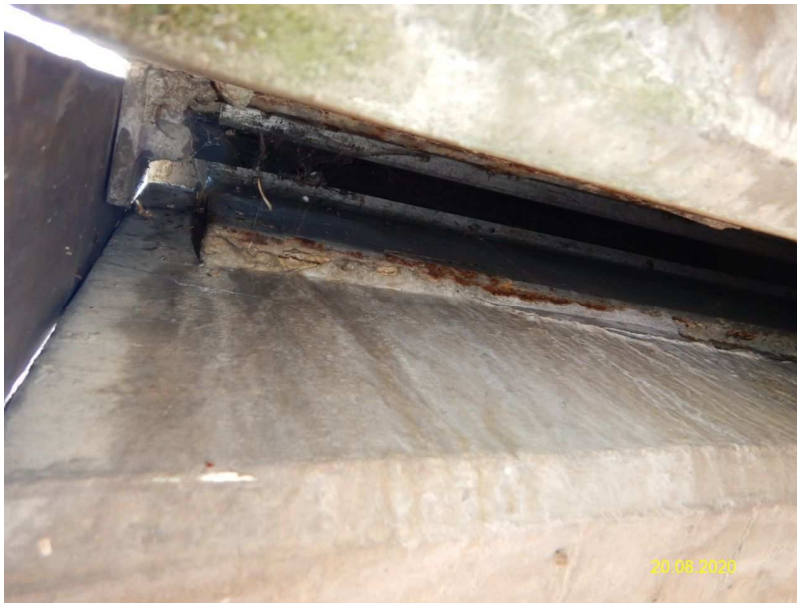
[32] Konstruktion mit 1 Dichtprofil, Verankerung im Beton, Stahl / Metall, Stellenweise, Angerostet, Gesamtes Bauteil, Oben und unten, stellenweise Korrosion an allen Bauteilen;

2020H-032-FÜK RANDPROFILE ANGEROSTET

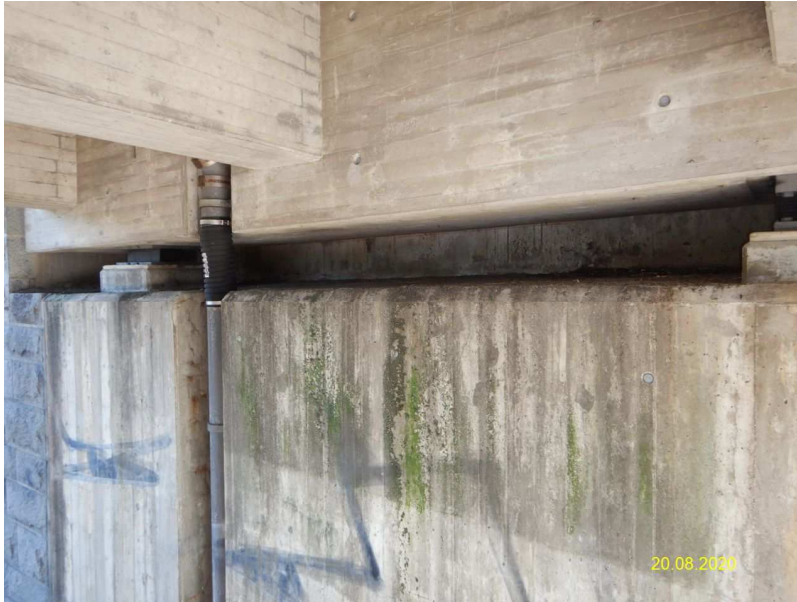
- [78] Dehnprofil / Elastomer, Ausgeprägt, Undichte Stelle, Anzahl: 1 Stück, Widerlager vorn, komplette Auflagerbank und Widerlagerwand durchnässt

2020H-078- WIDERLAGER AUFLAGERBANK DURCHFUCHTET WL VORNE

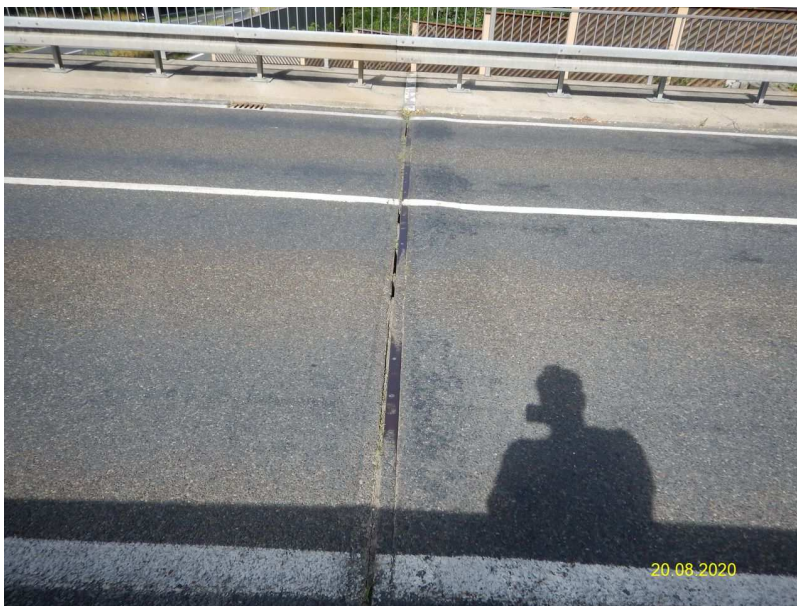
- [73] Fuge, Ausgeprägt, Schmutzablagerung, Gesamtes Bauteil, Vorne am Bauwerk, Fuge teilweise mit Asphalt zugesetzt; keine Querfuge über Kammerwand

2020H-073-FÜK ZUGESETZT FUGE ANSCHLUSS BELAG FEHLT

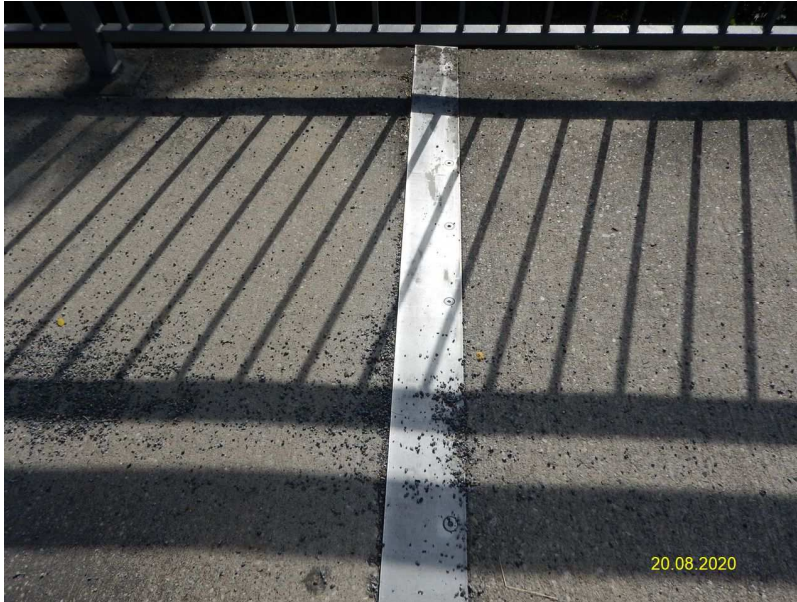
- [77] Abdeckblech, Gesamtes Bauteil, Eingengt, Vorne am Bauwerk, Seitenfläche beidseitig, Oben auf dem Bauwerk, Zwängungen durch die Abdeckbleche, Fugenausbildung zur Kappe nicht ausreichend;

2020H-077-FÜK ABDECKUNG FUGE AUSBILDUNG UNZUREICHEND ZWANG

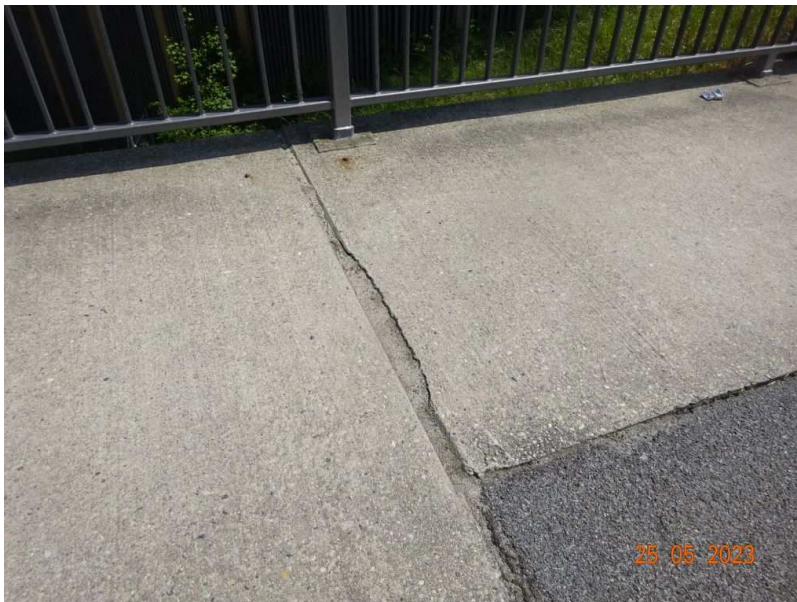
- [37] Kappe, Betonoberfläche, Stellenweise, Abgeplatzt, Anzahl: 3 Stelle(n), Hinten am Bauwerk, Links, Oberseite, Siehe 6 te Anlage, AP bis 42x4x4 cm;

2023E\_KAPPENOBERFLÄCHE ABGEPLATZT HINTEN LINKS

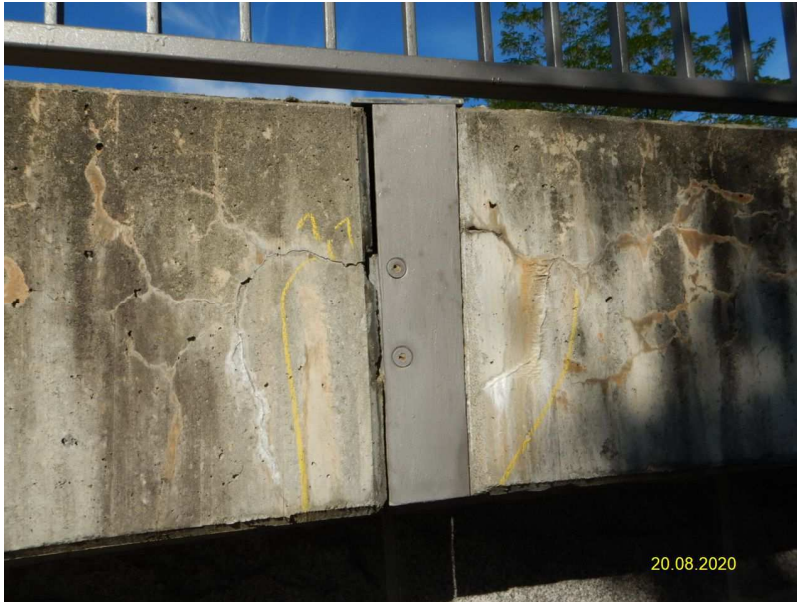
- [36] Kappe, Betonoberfläche, Stellenweise, Querrisse, Gesamtes Bauteil, Beidseitig, Siehe 6 te Anlage, Risse bis 0,4 mm, teilweise mit Aussinterungen; 0 0 1
- [39] Senkrechte Fläche des Gesimses, Betongefüge, Stellenweise, Längsrisse Rissbreite 0,4 - < 1 mm, Anzahl: 4 Stelle(n), Widerlager vorn, Unmittelbar an der Übergangskonstruktion, Beidseitig, Siehe 6 te Anlage, Risse im Bereich der Üko bis 1,2 mm; starke Aussinterungen 1 0 2

2020H-039-GESIMS AN FÜK VORNE LINKS GERISSEN MIT AUSSINTERUNGEN

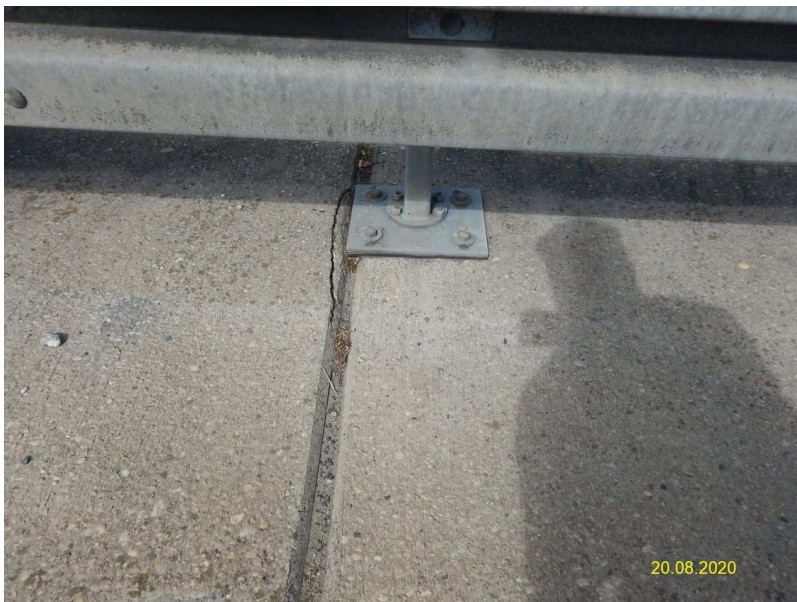
- [47] Verankerung der Distanzschutzplanke, Eine Stelle, Nicht fachgerecht, Widerlager hinten, Rechts, Oben auf dem Bauwerk, Siehe 6 te Anlage, Grundplatte an der Kappenquerfuge montiert; zudem Kappe Beton abgebrochen; 1 1 1

2020H-047-SCHUTZEINRICHTUNG VERANKERUNG NICHT WIRKSAM BETON GEBROCHEN

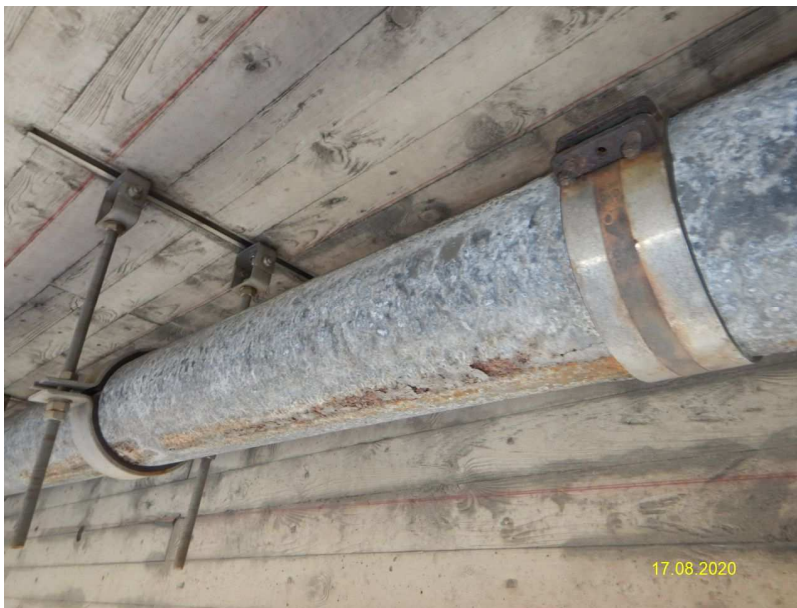
- [53] Befestigung der Längsleitung, Häufig, Angerostet, Gesamtes Bauteil, Schadenserweiterung, Aufhängungen, Schellen und Schrauben stark korrodiert, zudem Roststellen an Fall- und Längsleitungen, sowie Formstücken;

2020H-053- ENTWÄSSERUNG STELLENWEIS KORRODIERT

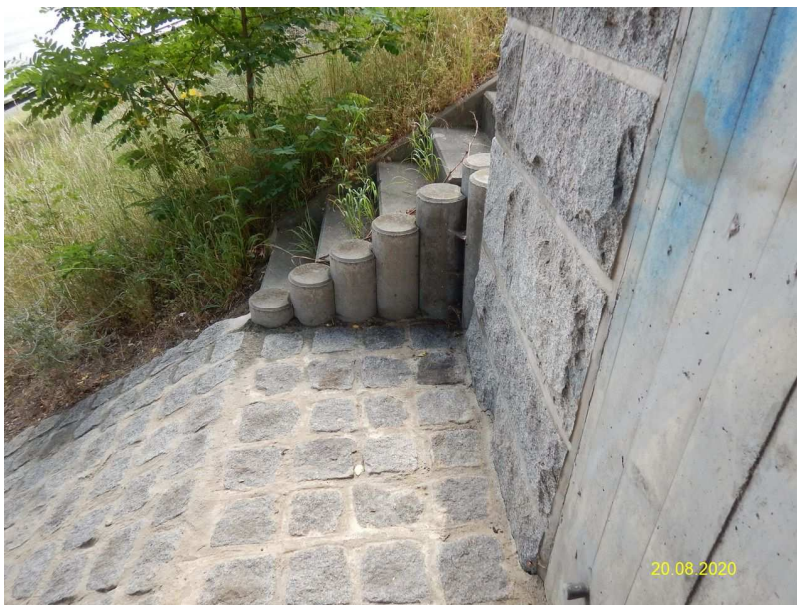
- [60] Böschungstreppe, Stellenweise, Entspricht nicht den gültigen Vorschriften, Beide Widerlager, Böschungstreppe endet in der Böschung, kein Übergang zur Berme vor den Widerlagern ausgeführt, Ausführung entspricht nicht RZ Bösch 2

2020H-060-BÖSCHUNGSTREPPE NICHT FACHGERECHT UND BEWACHSEN

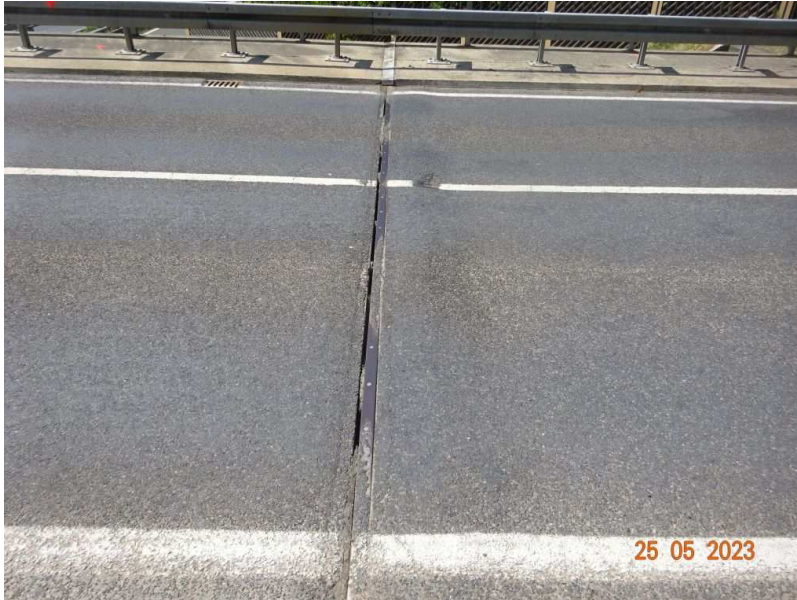
[80] Fahrbahnbelag, Fugen quer, Eine Stelle, Fehlt, Widerlager vorn, Belag verformt und schadhaf

2023E\_QUERFUGE VORN FEHLT

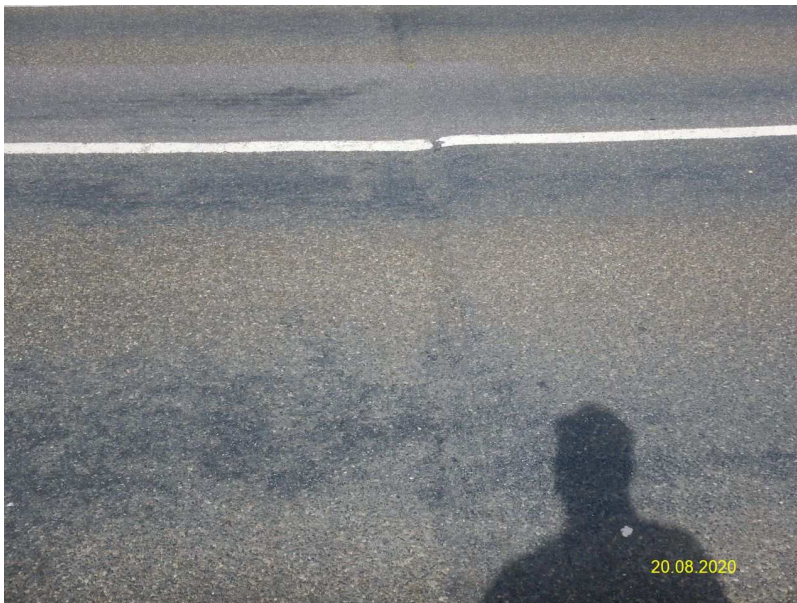
[63] . . . Walzasphalt, Durchgehend, Verdrückung im Belag, Widerlager hinten, Hinter dem Bauwerk, Oben auf dem Bauwerk, Zudem Querfuge nicht ausgebildet; Setzungen bis 1 cm;

2020H-063-BELAG IM HINTERFÜLLBEREICH ABGESACKT UND GERISSEN
