# RICHARD-WAGNER-HAIN LEIPZIG SANIERUNG STÜTZMAUERN UND TREPPENANLAGEN OSTUFER

## AUSFÜHRUNGSPLANUNG

### 2. BESTAND

#### 2.1 FOTODOKUMENTATION

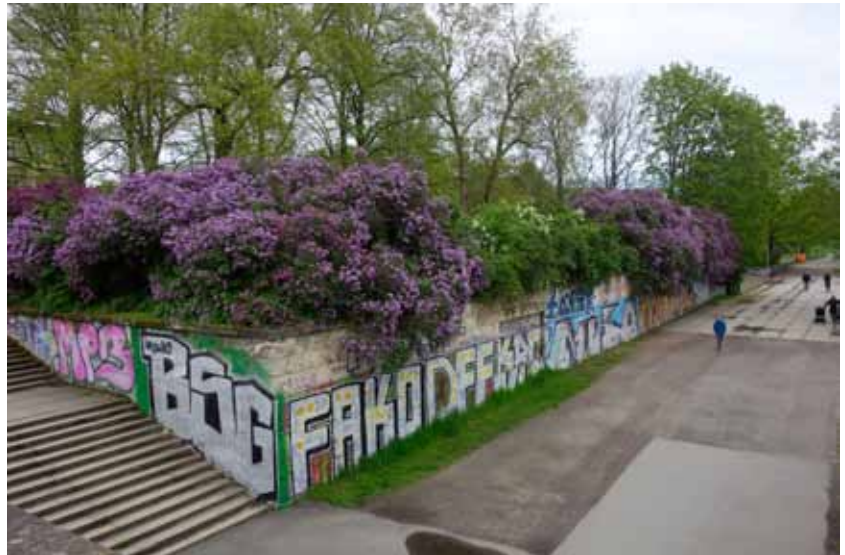
Mauer 1/2

Die Strauchbepflanzung (überwiegend *Syringa chinensis*) hängt stark über die Mauer über. Die Mauern sind von mehreren Schichten Graffitis bedeckt.

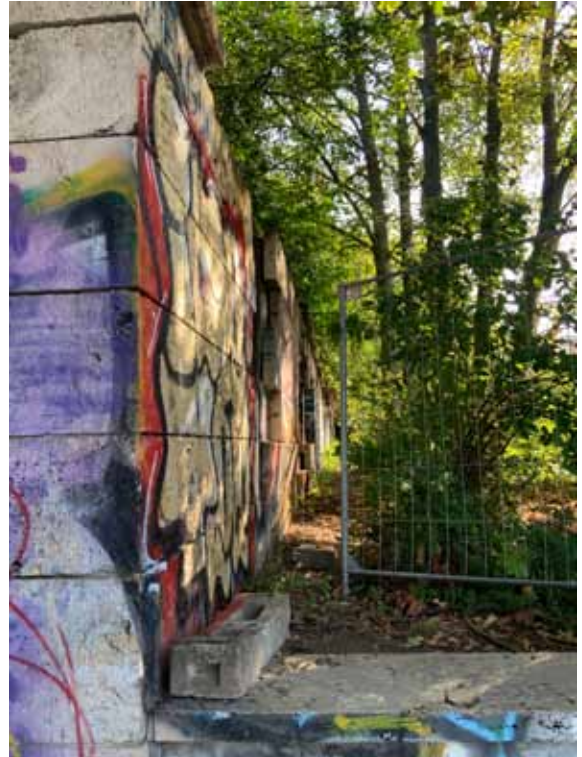
Ein ca. 6 Meter langer Teil der Mauer 3 ist übergeneigt. Die Mauer ist aus Sicherheitsgründen mit Bauzaun abgesperrt.

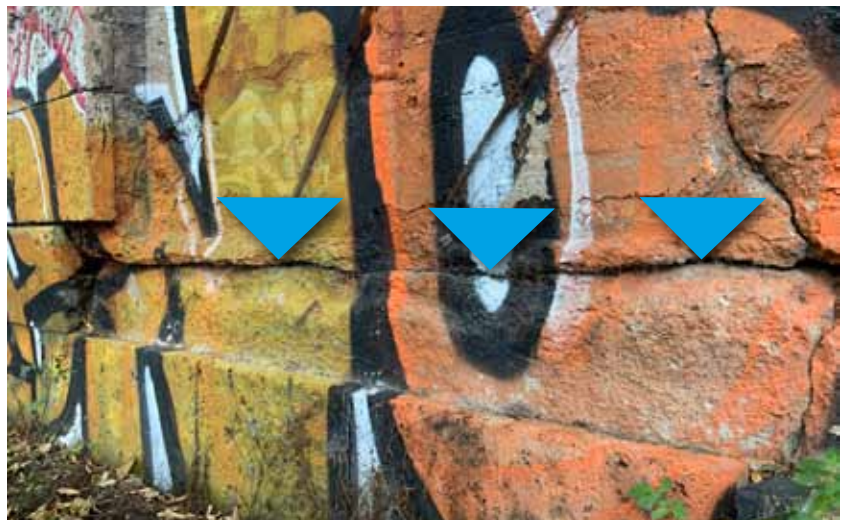
Mauer 3

In ca. 80 cm Höhe zeigt sich ein horizontaler Riss. Der untere Teil steht senkrecht.

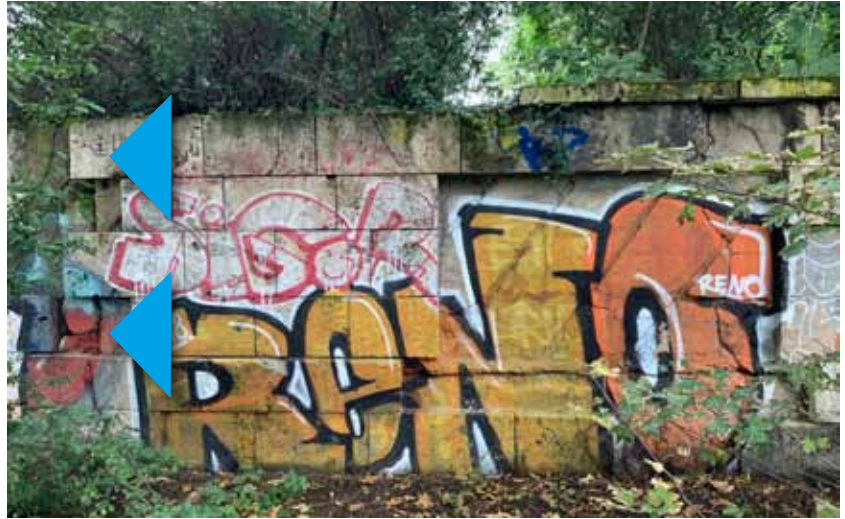
Mauer 3

Auf der linken Seite - im Bereich einer Verbindungsstelle der Betonhinterfüllung - hat sich die Mauer um ca. 10 cm nach vor geneigt.

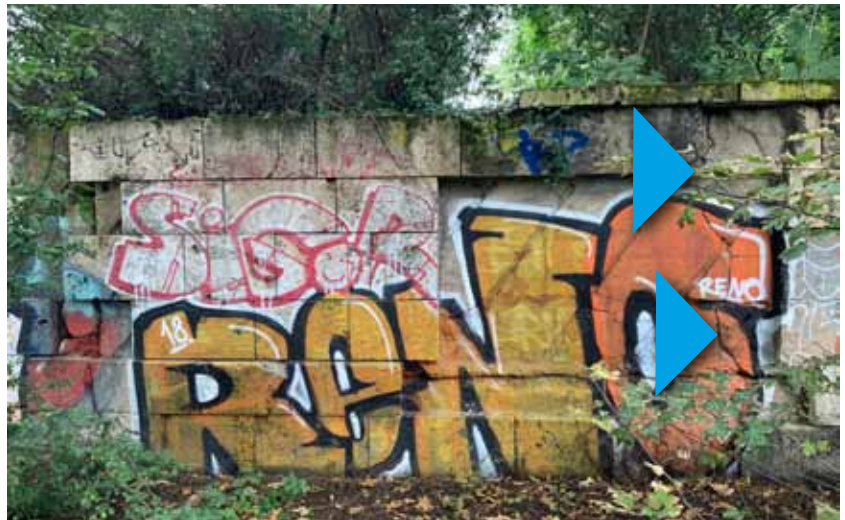
Mauer 3

Auf der rechten Seite zeigt sich ein unregelmäßiger vertikaler Riss, jedoch keine Neigung der Mauer.

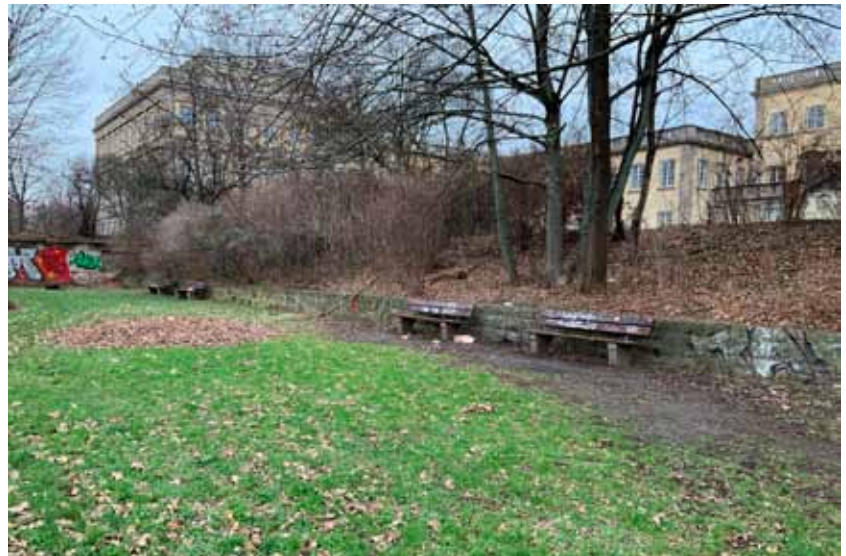
Mauer 4 aus bossiertem Kalkstein ist in einem recht guten Zustand. Es gibt keine Mauerabdeckung.

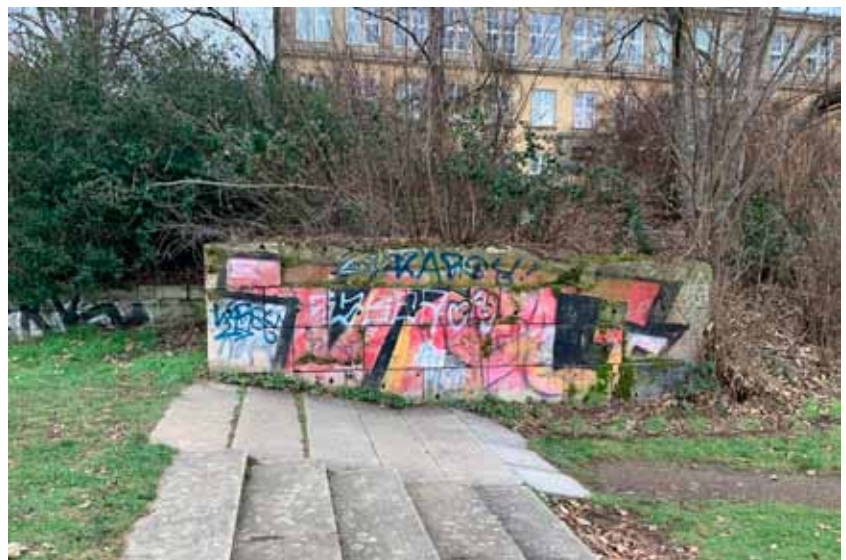
Mauer 5 ist gezeichnet durch Abbruchversuche (Sprenglöcher und Teilabbrüche).

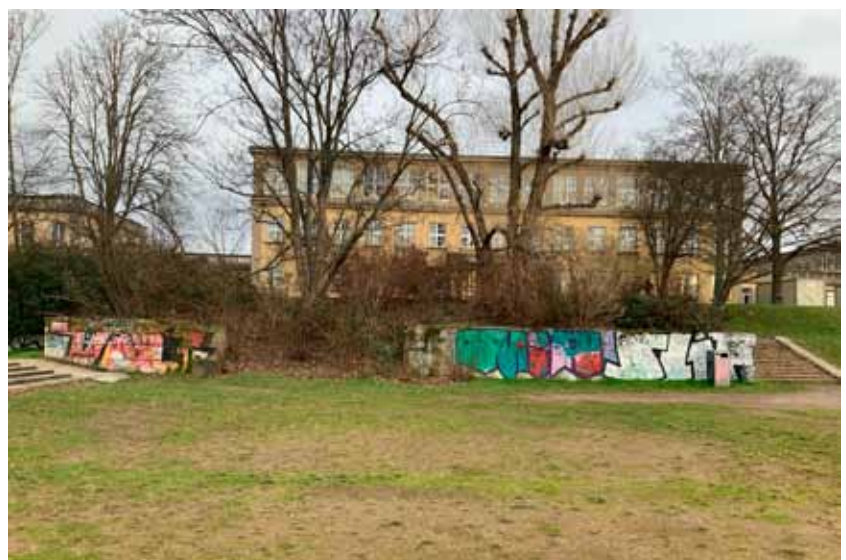
Zwischen Mauer 5/6 gibt es eine Fehlstelle von ca. 6 Metern. Die beiden Teilstücke sind durch Teilabbrüche geprägt, es gibt keine Abdeckung.

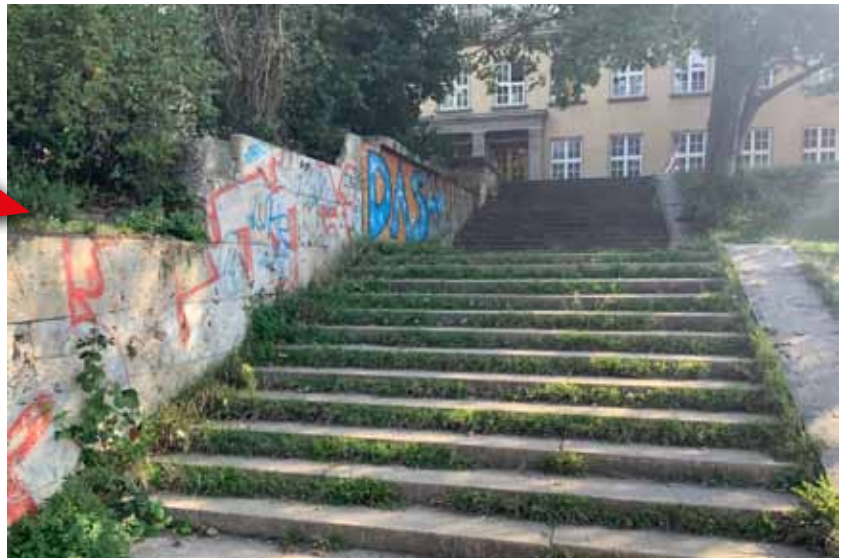
Mauer 6, Treppe D

Treppenfugen stark verunkrautet.

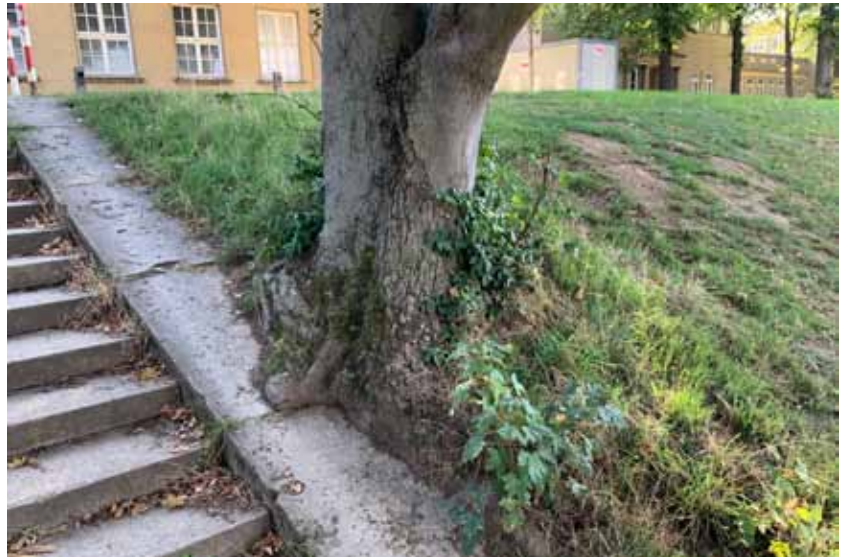
Die Treppenwange wird auch als Fahrradrampe genutzt. Acer ist stark mit Wange verwachsen, hat jedoch bis zum natürlichen Abgang Bestandschutz.

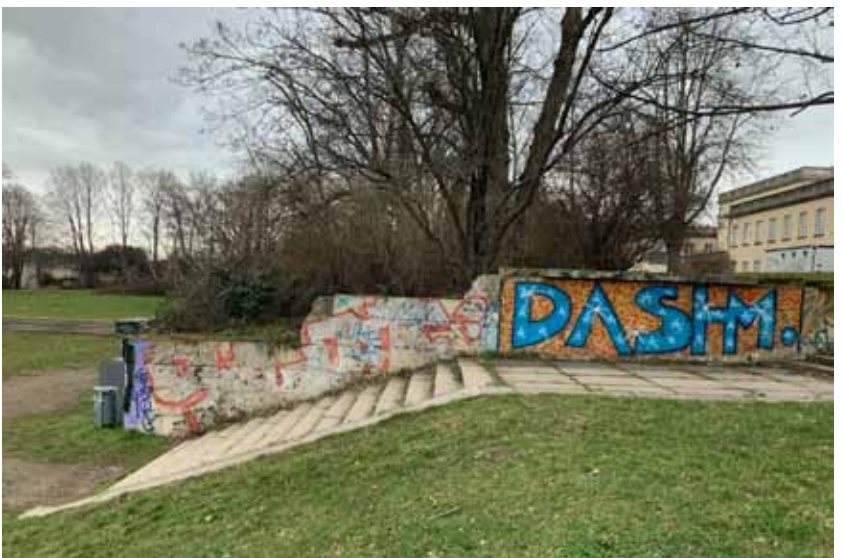
Mauer 6, Treppe D

Die Mauer ist durch Teilabbrüche geprägt. Es gibt nur im oberen Teil Abdeckplatten.

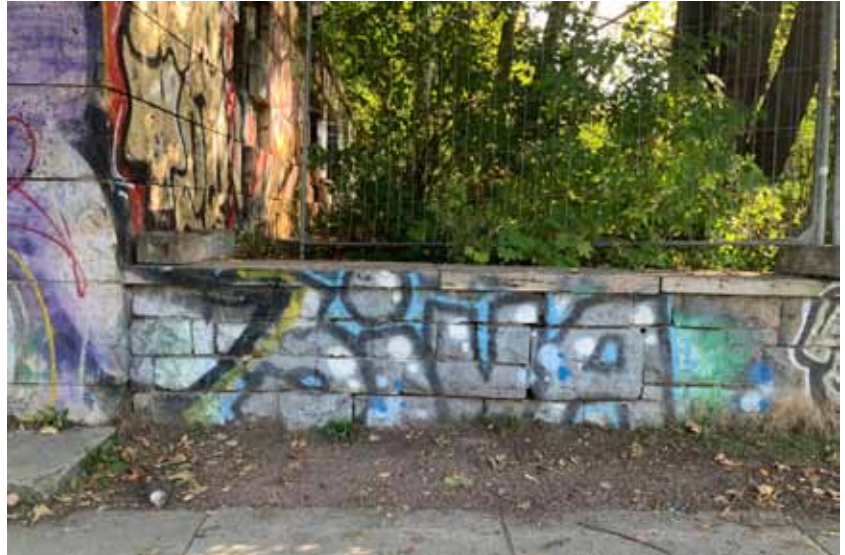
Im nördlichen Teil der Mauer 7 gibt es Mauerrisse durch Wurzeldruck.

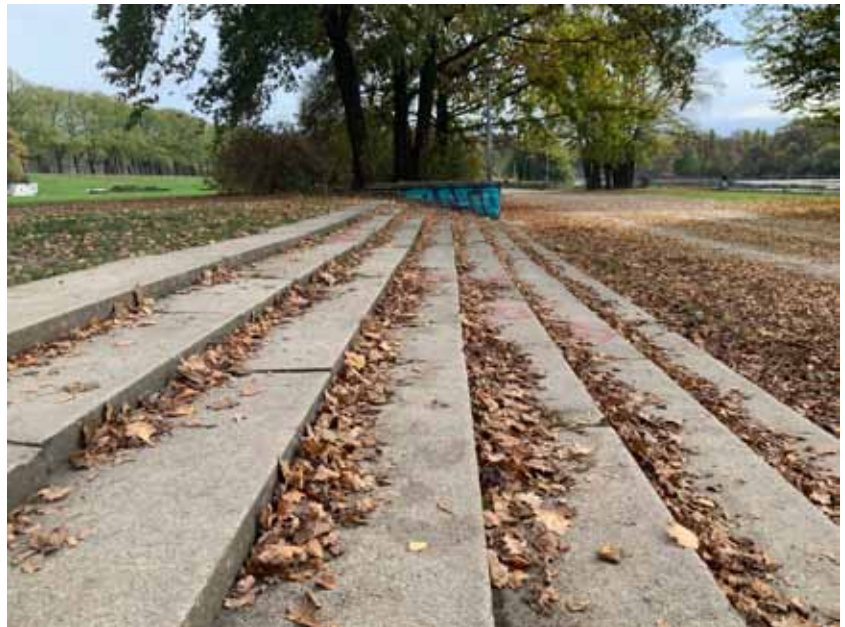
Treppe A

Die Treppe (Granit) weist starke Unebenheiten durch Setzungen auf.

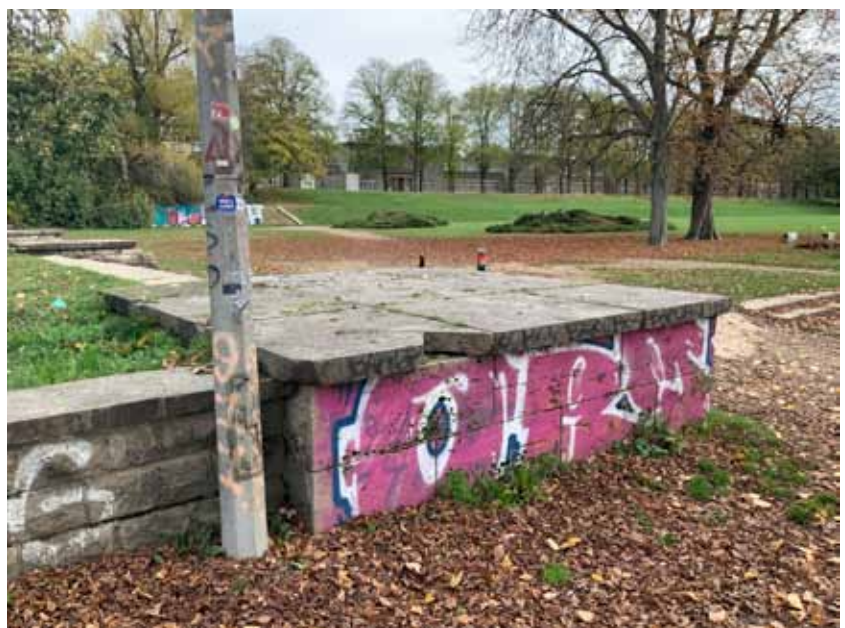
Mauer 8 (bossierter Muschelkalk) ist in einem recht guten Zustand. Größere Sanierungsaufwand erfordert die Abdeckung der südlichen Treppentwange.

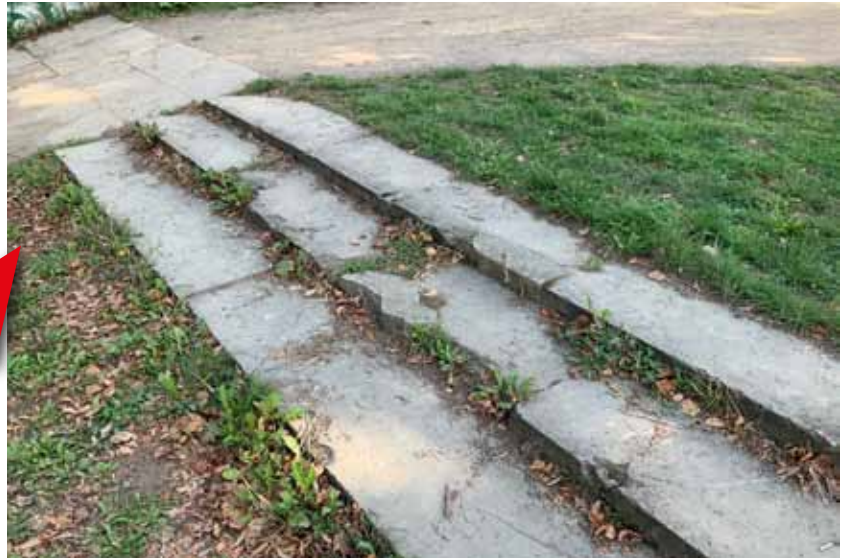
Treppe B

Die Treppe besteht aus Travertin und ist vielfach gebrochen und verworfen. Der nördliche Teil ist provisorisch zur Rampe umgebaut.

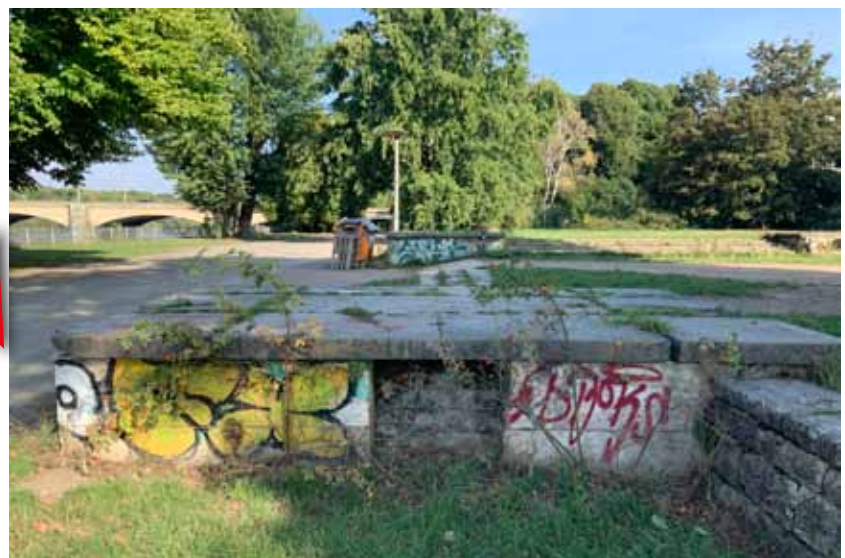
Treppe B

Die große Treppenwange im Süden (1936/37) besteht aus Travertin. Im Süden gibt es eine Aussparung im Mauerwerk. Die Abdeckung ist stark sanierungsbedürftig.

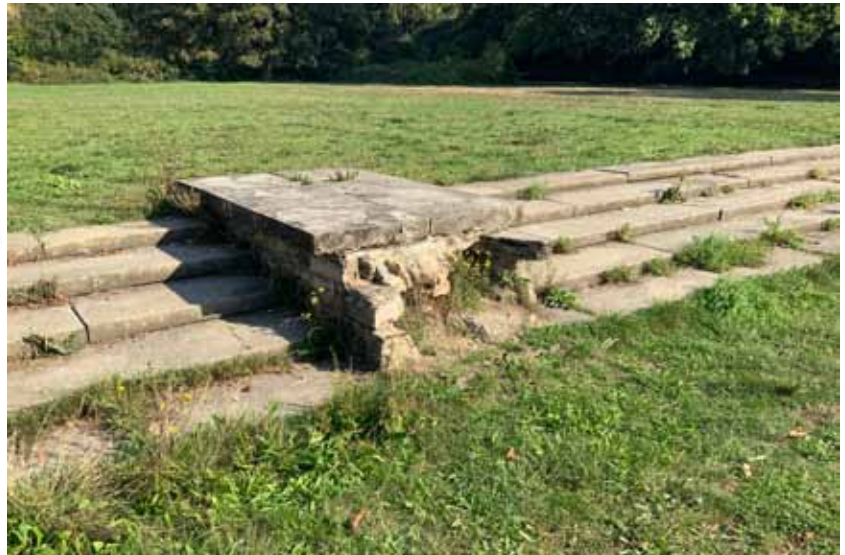
Treppe C

Die östliche Treppenwange ist stark beschädigt und zeigt einen Einblick in den inneren Aufbau (Beton und Abbruchsteine).
