Unterlage 5.6 Bilddokumentation BW 11

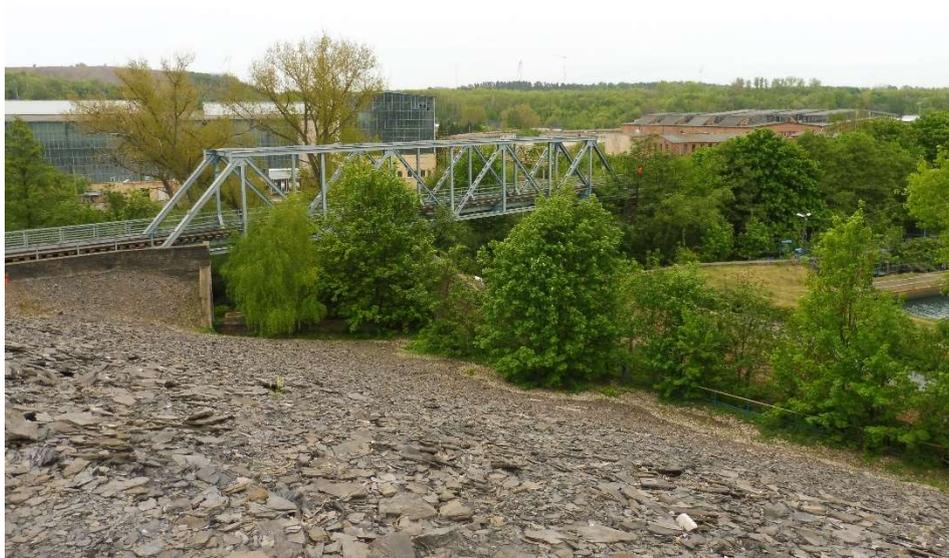
Bild 1: Seitenansicht, Blick von rechts (Stand: 05.2024)

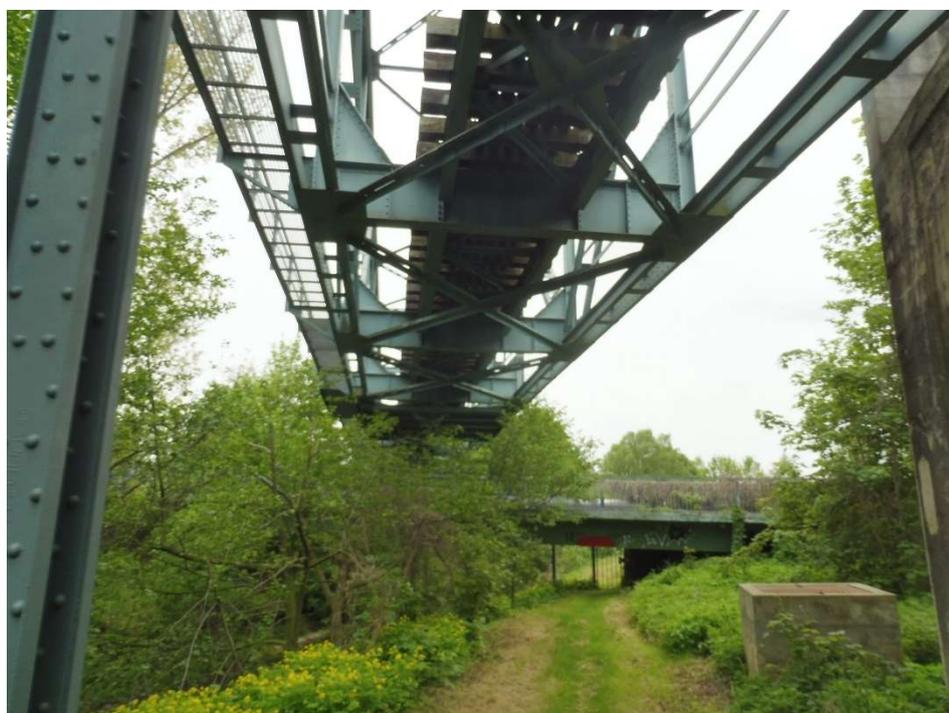
Bild 2: Unteransicht, Blick von vorn (Stand: 05.2024)

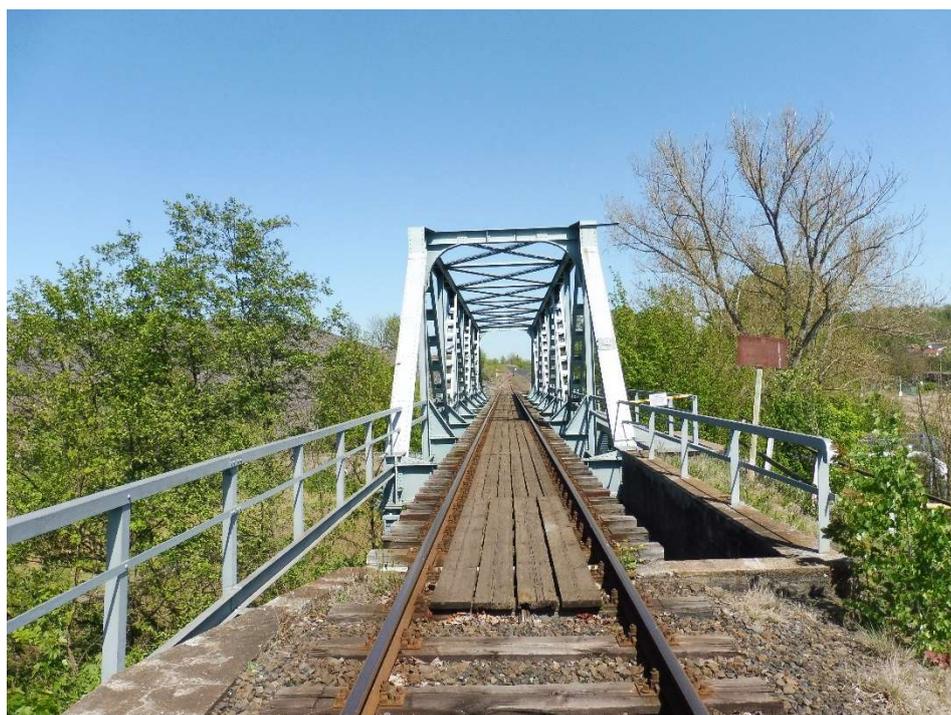
Bild 3: Oberbauansicht, Blick nach vorn (Stand: 05.2024)

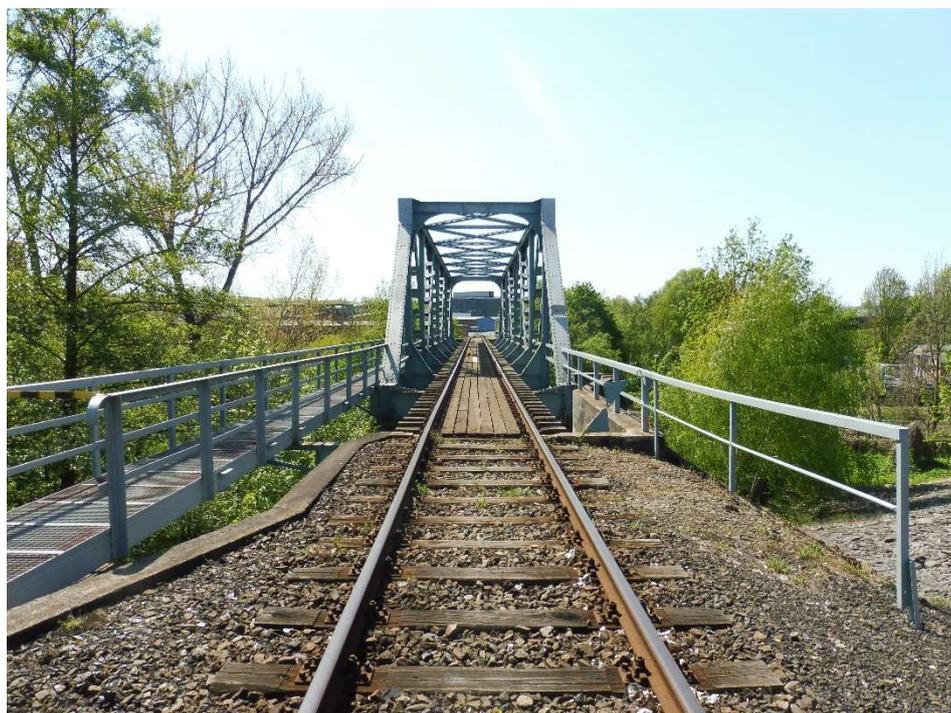
Bild 4: Oberbauansicht, Blick nach hinten (Stand: 05.2024)

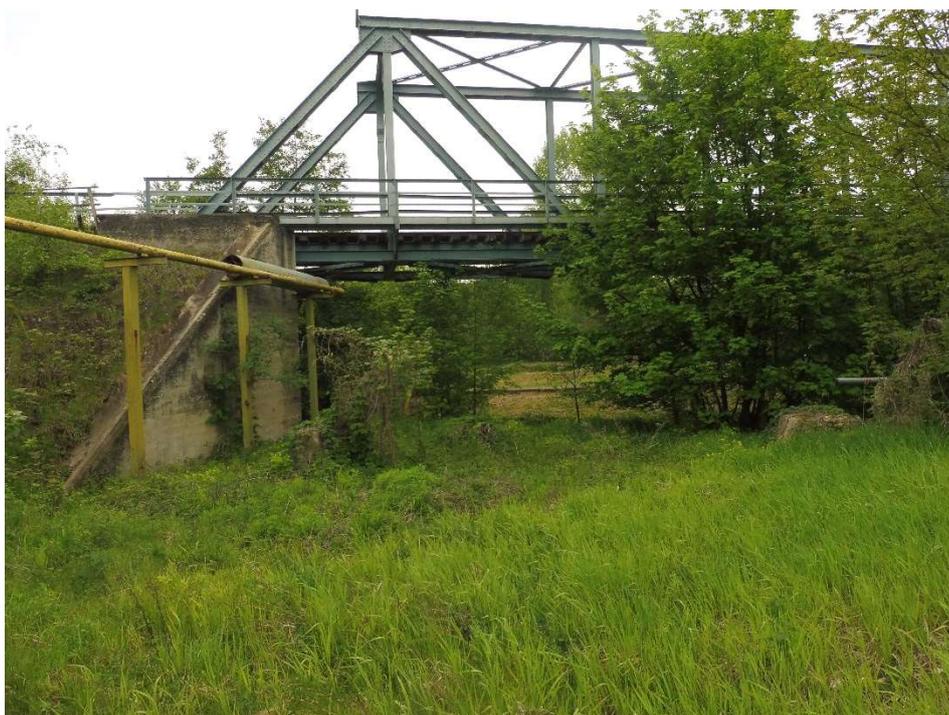
Bild 5: Seitenansicht Widerlager hinten (Stand: 05.2024)

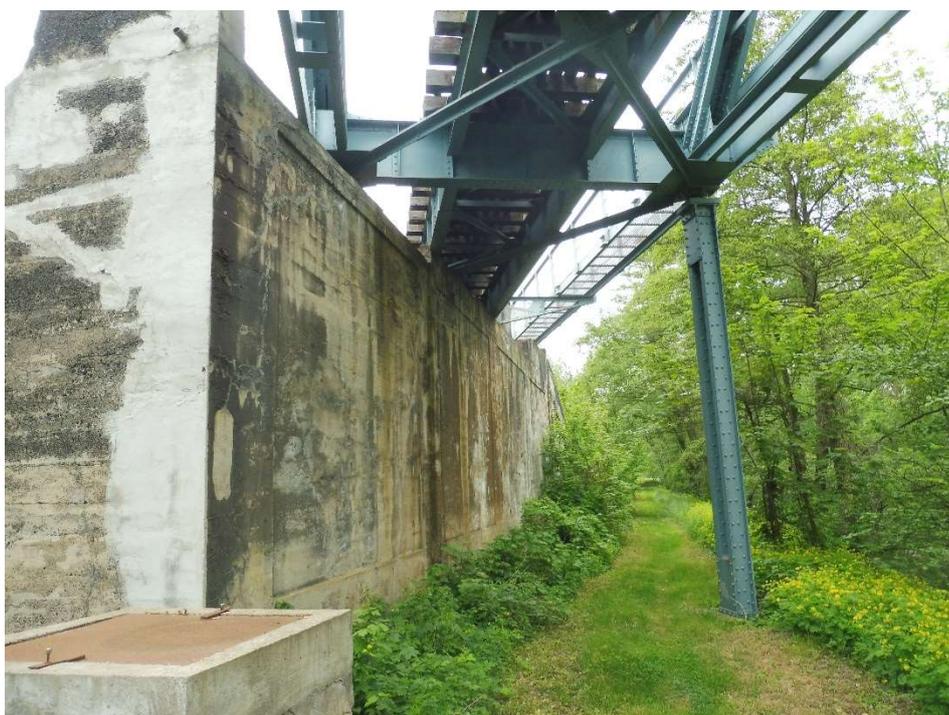
Bild 6: Ansicht Widerlager vorn (Stand: 05.2024)

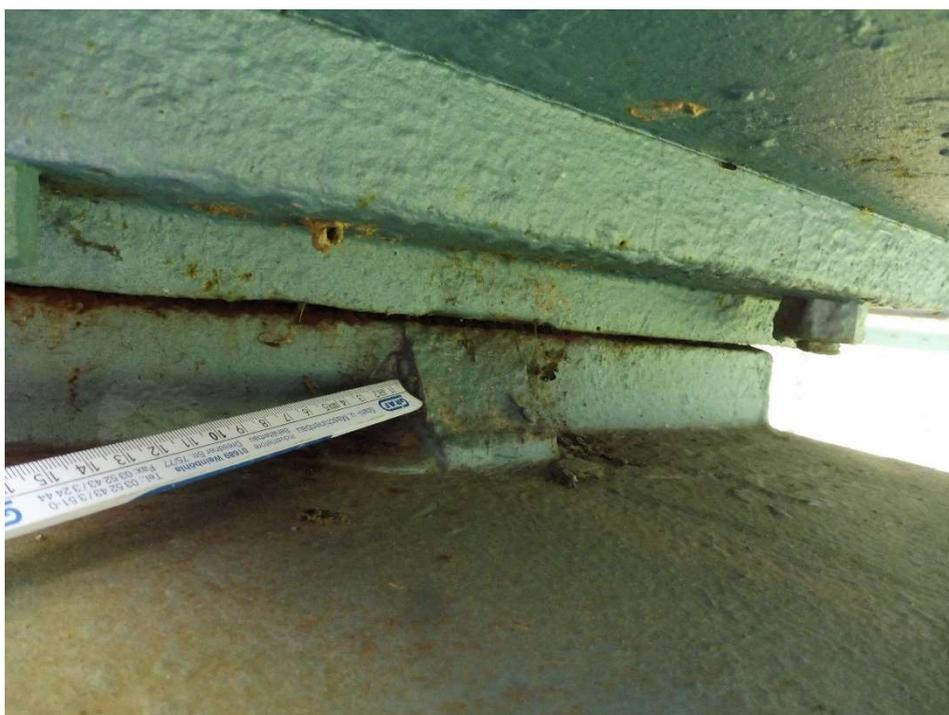
Bild 7: Festlager, abgerissene Anschlagknaagge (Stand: 05.2024)

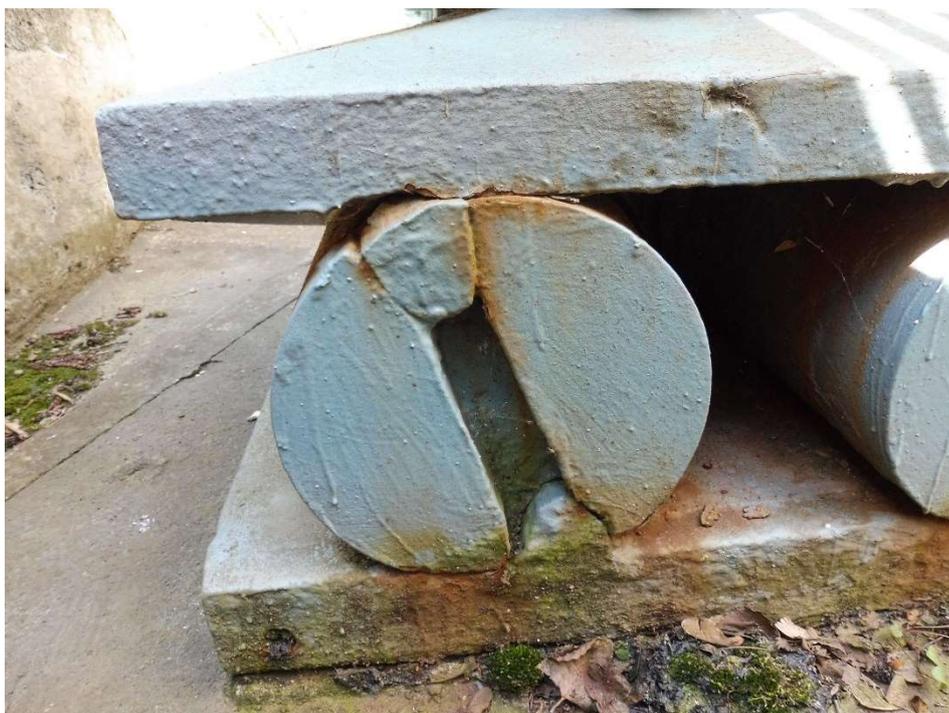
Bild 8: Rollenlager, Nasen außen abgerissen (Stand: 05.2024)

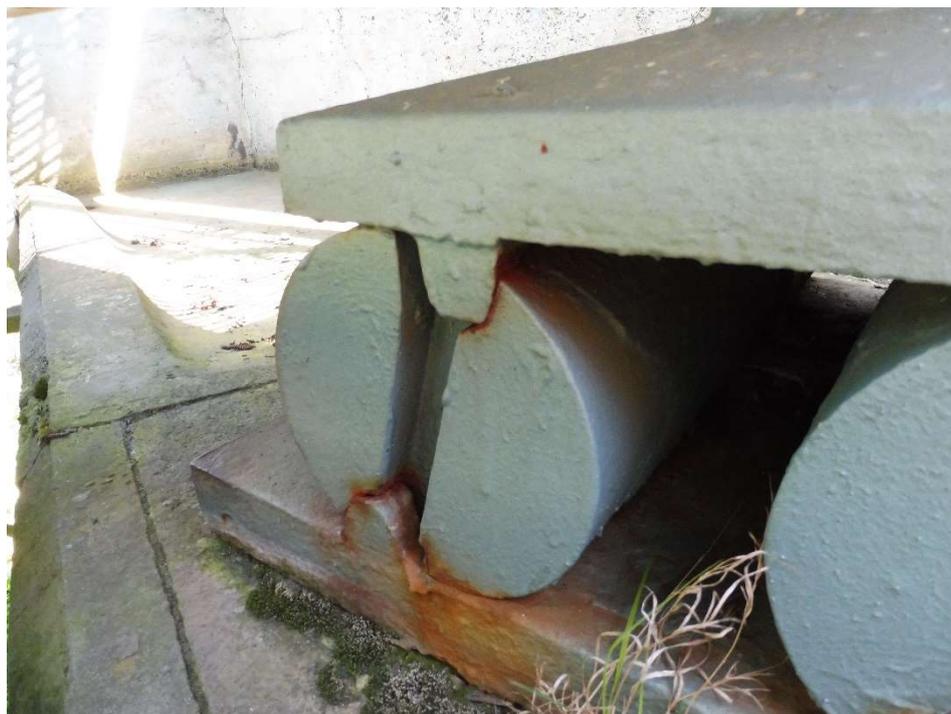
Bild 9: Rollenlager, Nasen innen in Rolle eingedrückt (Stand: 05.2024)

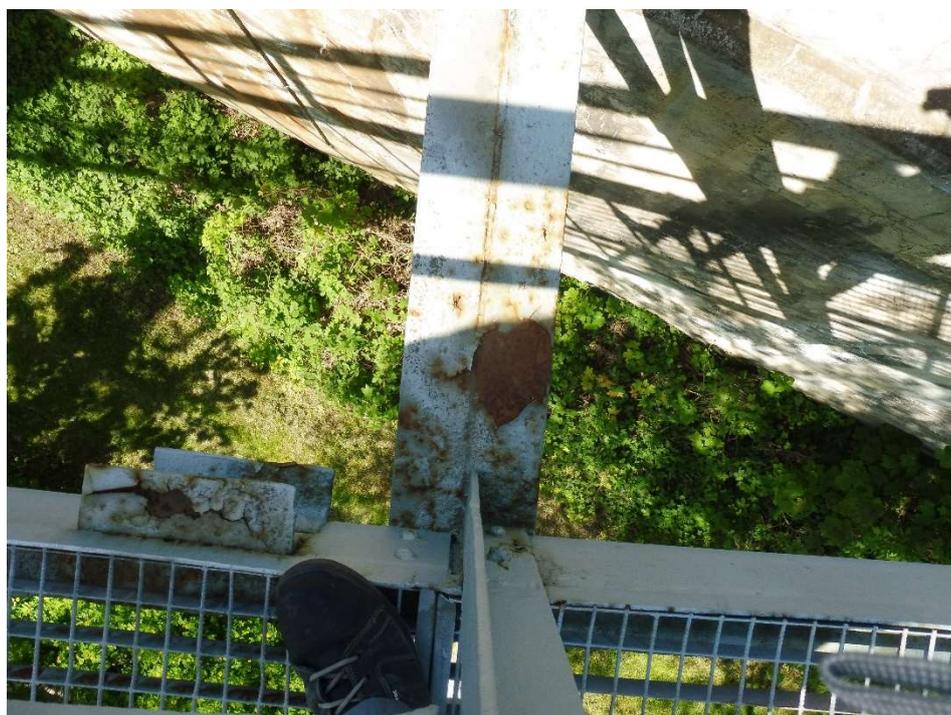
Bild 10: Korrosionsschutz verdreckt und abgewittert, punktuell abgeblättert mit Korrosion (Stand: 05.2024)

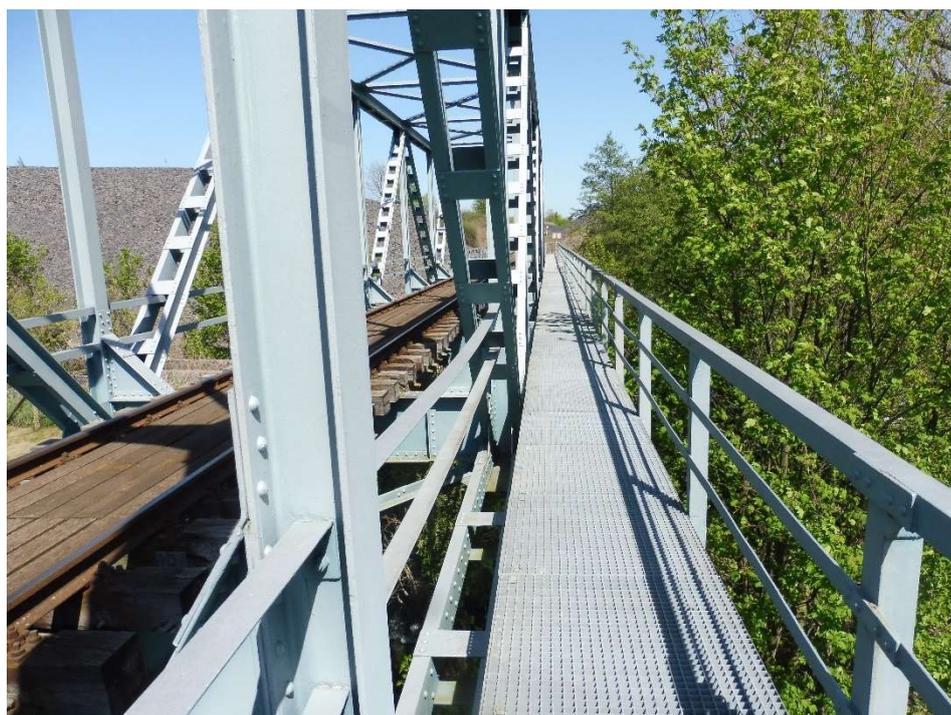
Bild 11: Geländerholme ausgebaucht (Stand: 05.2024)

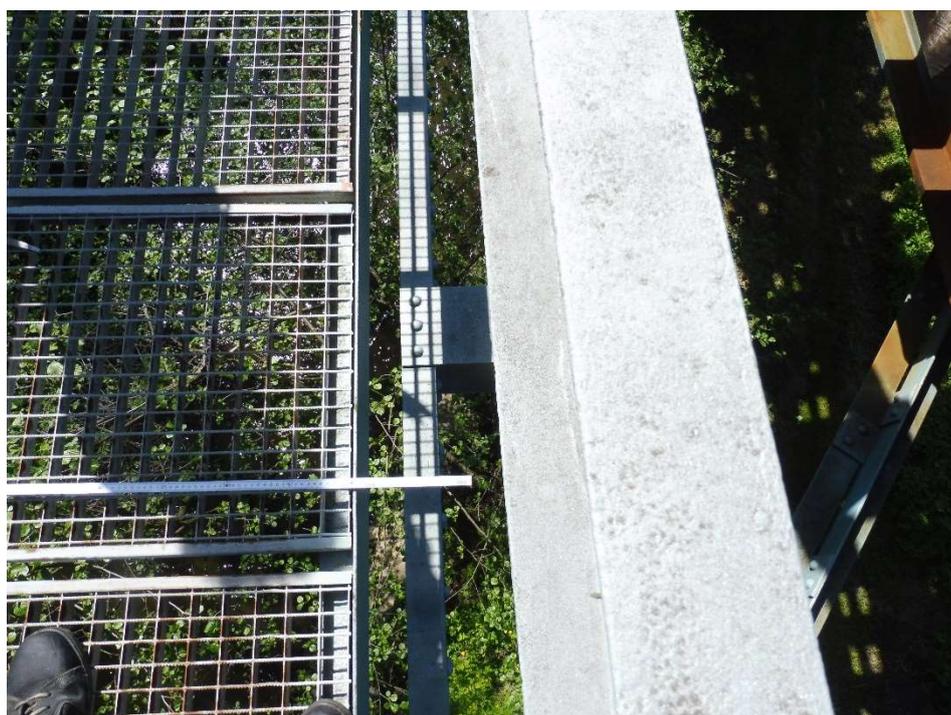
Bild 12: Gangsteg, Seitenabstand des Geländers zu große (Stand: 05.2024)

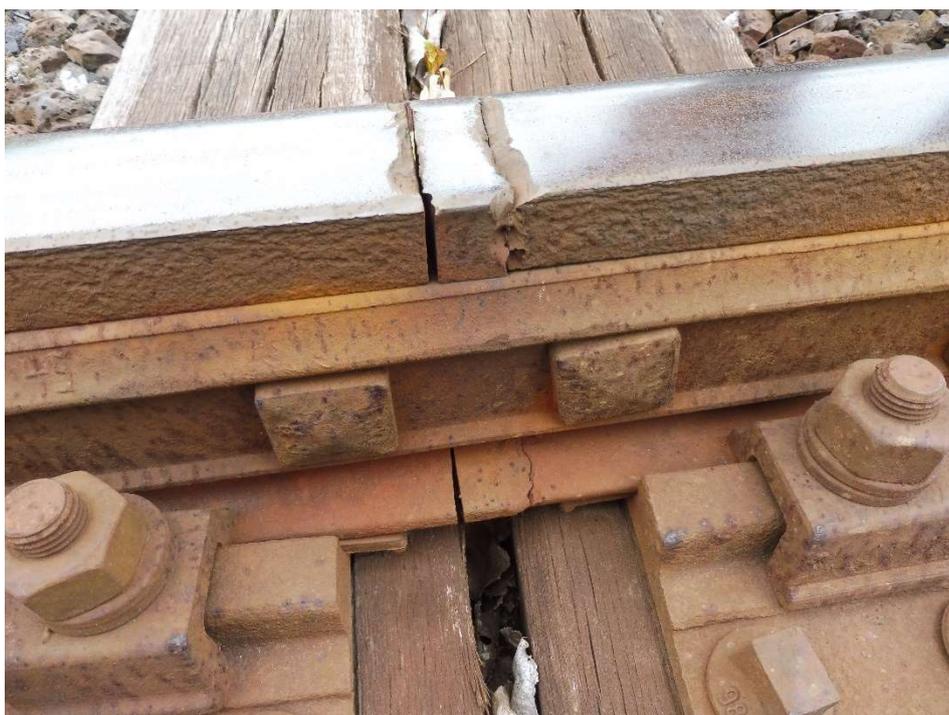
Bild 13: Schienen vor Bauwerk bei geschraubtem Stoß gerissen (Stand: 05.2024)
