Baubeschreibung mit detaillierter fachlicher Darstellung der beabsichtigten Bauleistungen

Objekt: Sanierung des Schulgebäudes aus Grund- und Regelschule, Schulstraße 9, 99830 Treffurt

BA: Hortgebäude

Projekt-Nr.: AH010_22

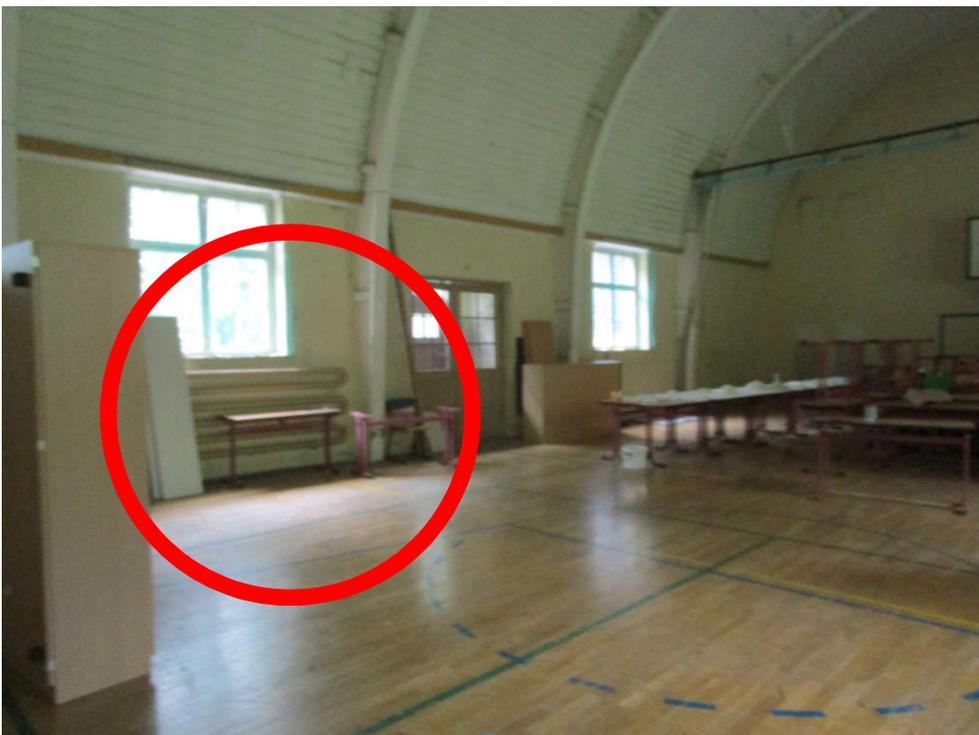
Veraltetes Heizsystem im Turnraum

Das Gebäude wird vom Schulgebäude mitbeheizt. Der erforderliche Heizkanal wird erneuert.

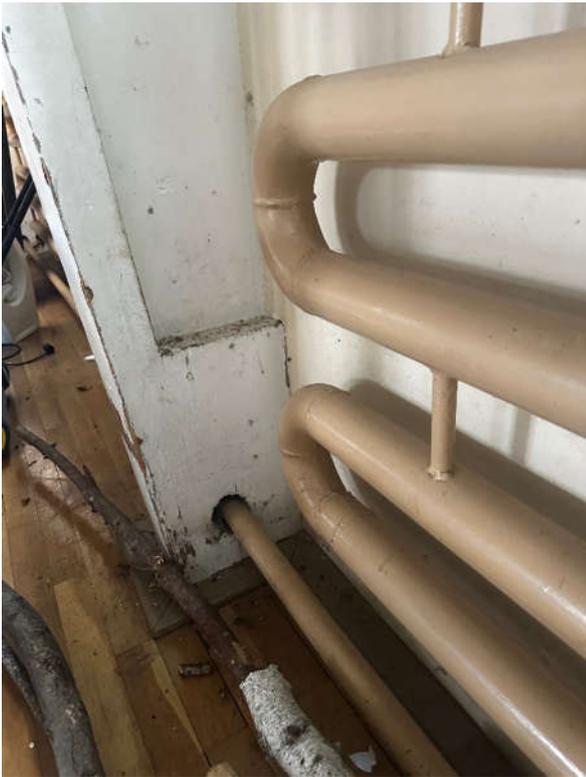
Detail Heizsystem

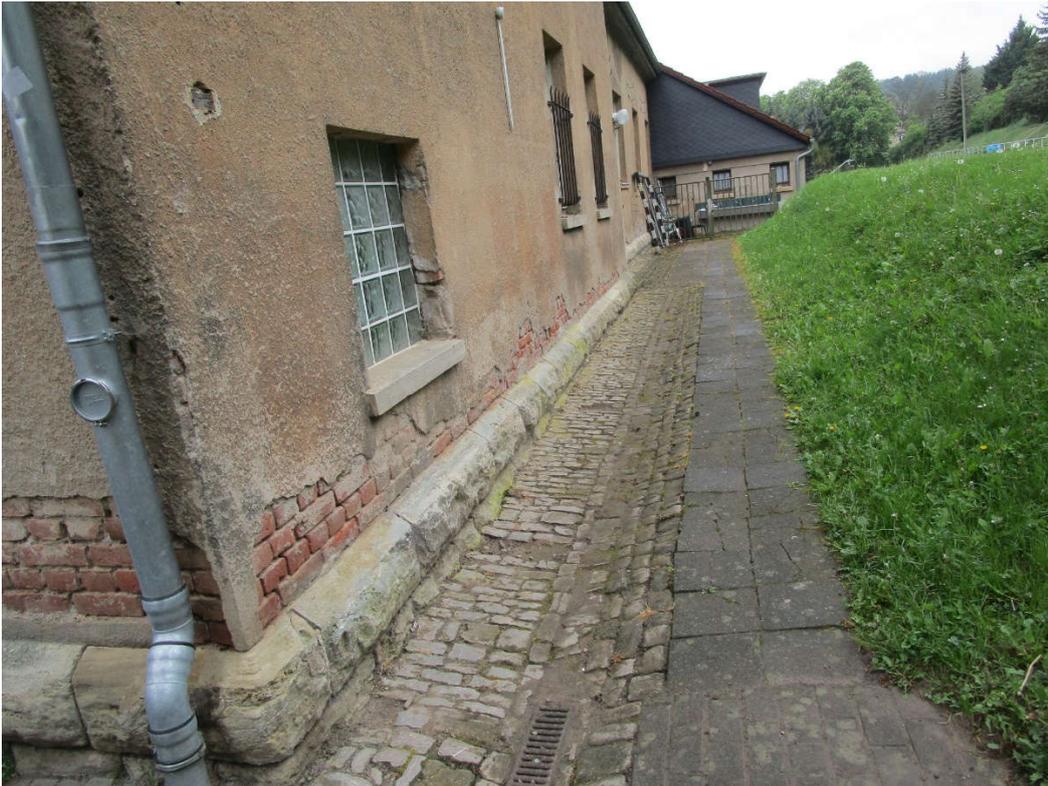
Außenfassade Putzschäden

Wandbekleidung: Die Außenfassade wird saniert und erhält in Abstimmung mit der Denkmalbehörde einen Wärmedämmputz. Bei Fertigmörtelputz sind die Vorschriften des Herstellers zu beachten.

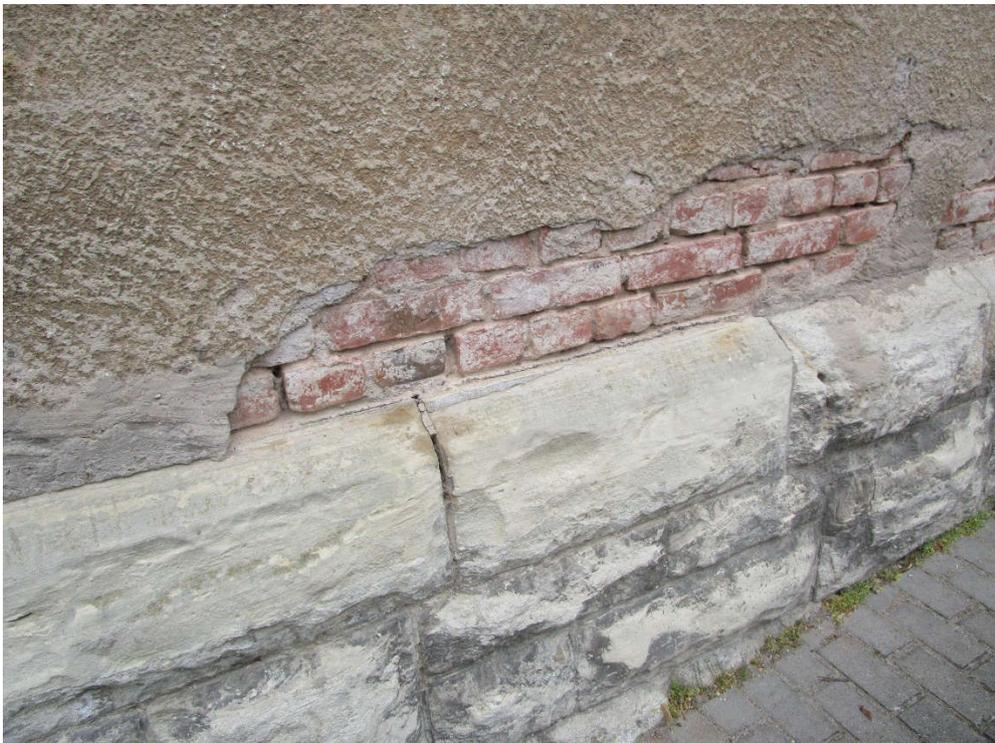
Detail Putzschäden Außenfassade

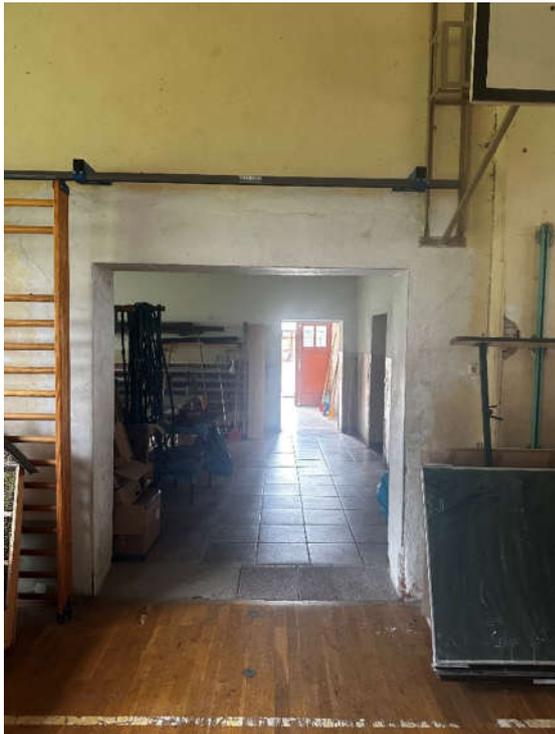
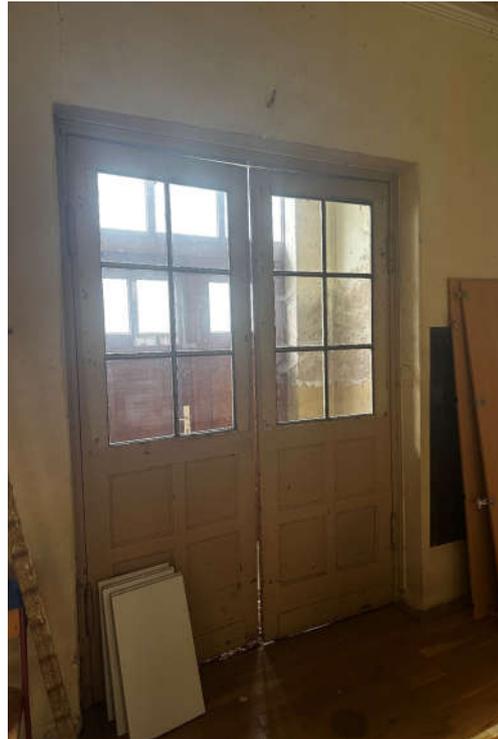
Detail Flur EG – Höhenversatz im Fußboden Detail Zwischentür zur vorh. Aussentreppe
