WESTENDORF 38 , 38820 HALBERSTADT
ABRISS GEBÄUDE 1.1 + 5.1
ANTRAG AUF ABRISSGENEHMIGUNG

BAUBESCHREIBUNG

FOTODOKUMENTATION

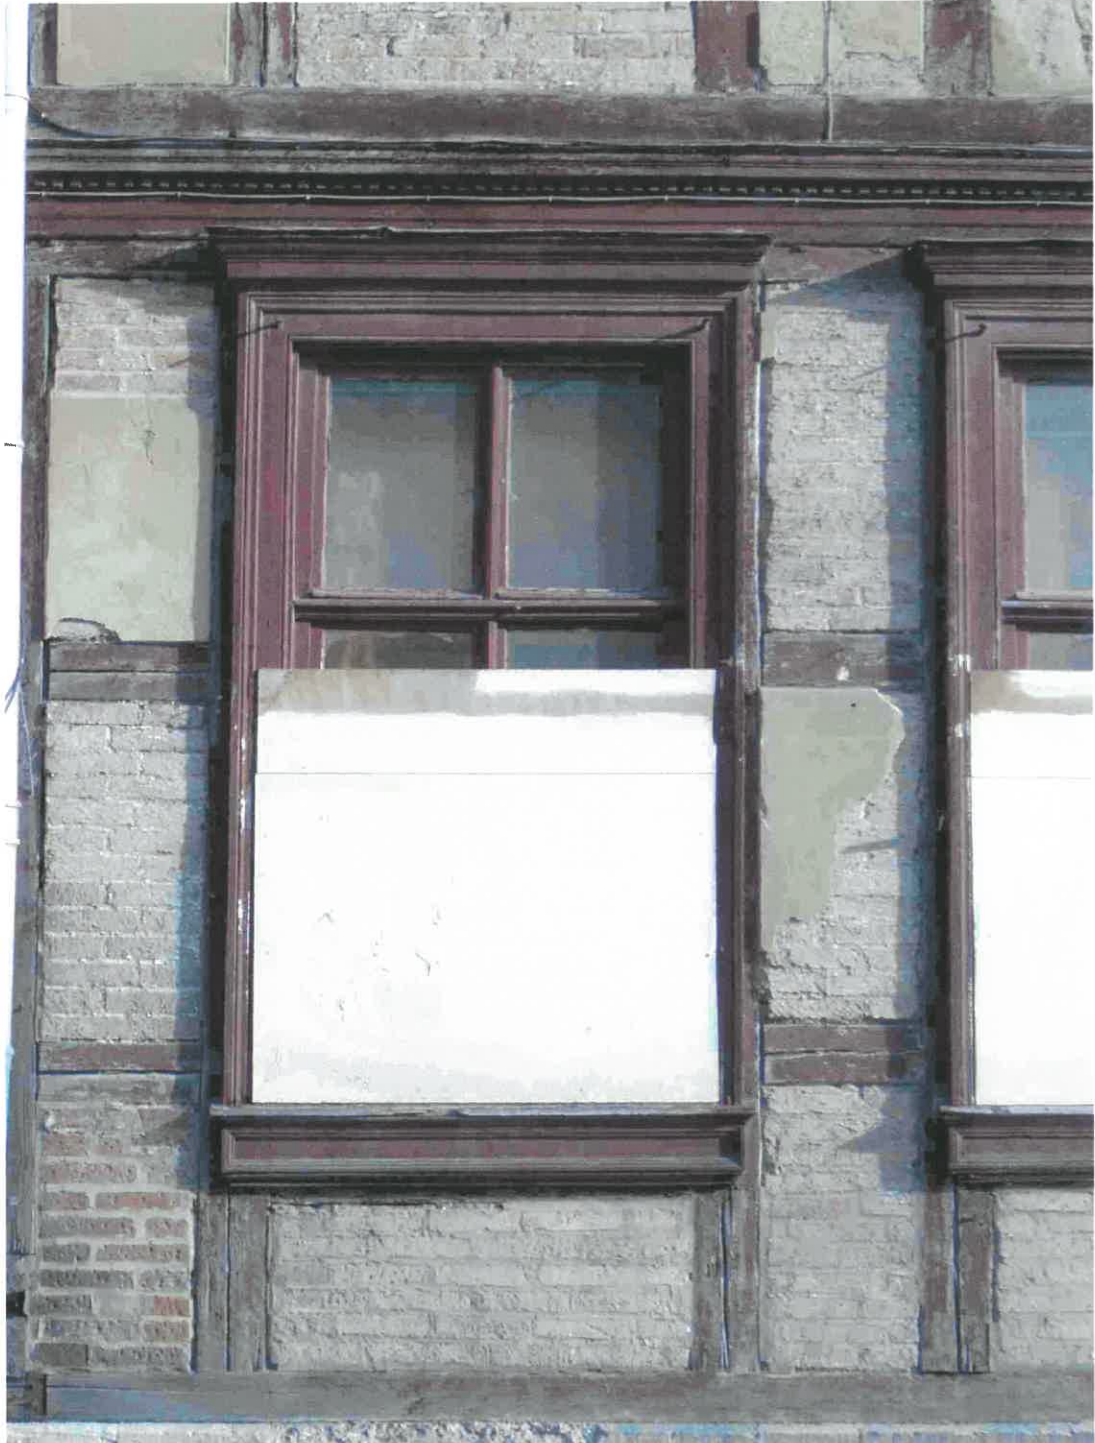
Der Sockel in regelmäßigem Schichtenmauerwerk straßenseitig ist aus dem in dem Umland gewonnenen Sandstein gefertigt. Der Sandstein ist gebeilt . Der Erhaltungsgrad ist zufriedenstellend.

Das Fachwerk ist aus Nadelholz erstellt , Schwellen , Stiele und Riegel sind z.T. stark verwittert.

SÜDWESTECKE HAUS 1.1 ERDGESCHOSS

SANDSTEINSOCKEL

FACHWERK

AUSFACHUNGEN GEPUTZT

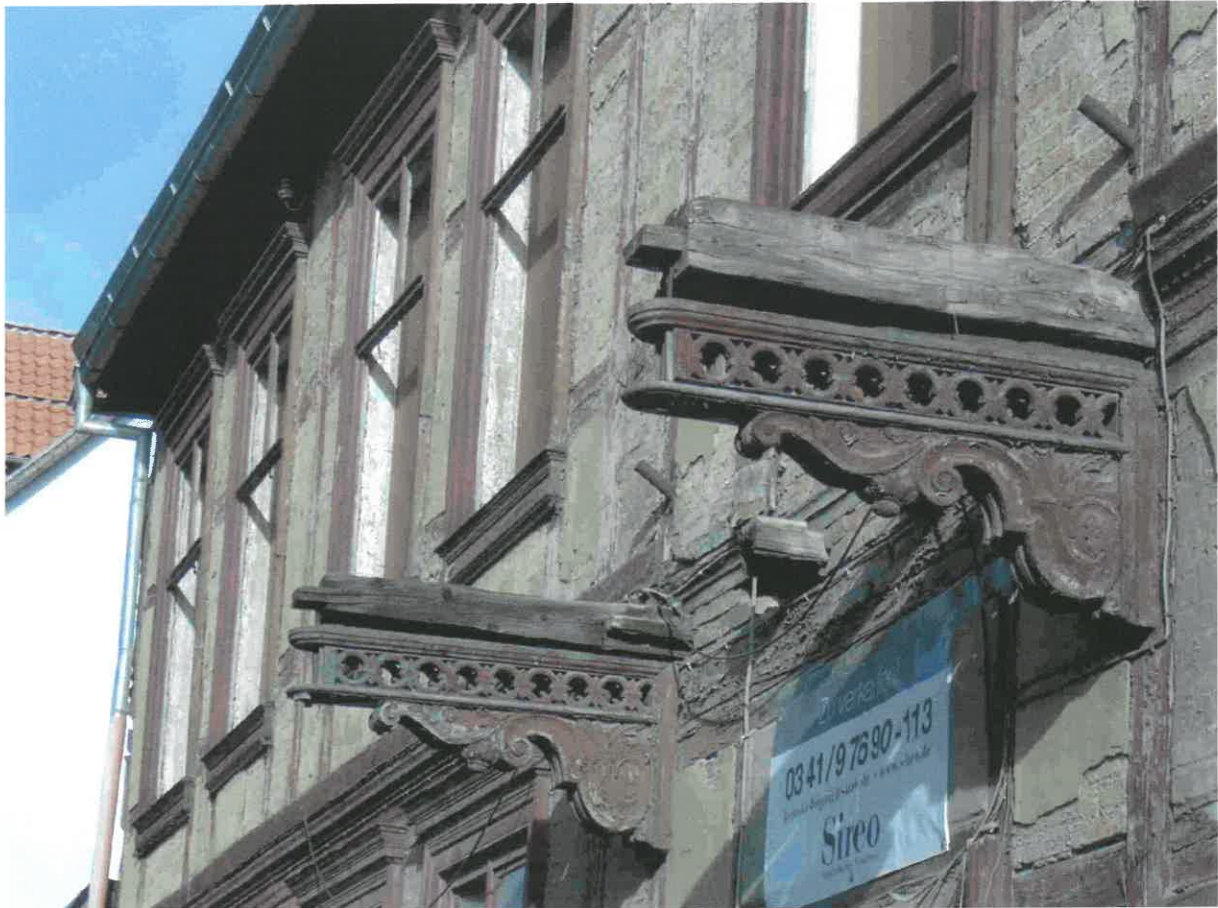
Im Obergeschoß war ein Balkon angeordnet , der wegen Baufälligkeit bereits abgerissen werden musste.

KONSOLEN UND AUSKRAGUNGEN DES EHEMALIGEN BALKONS

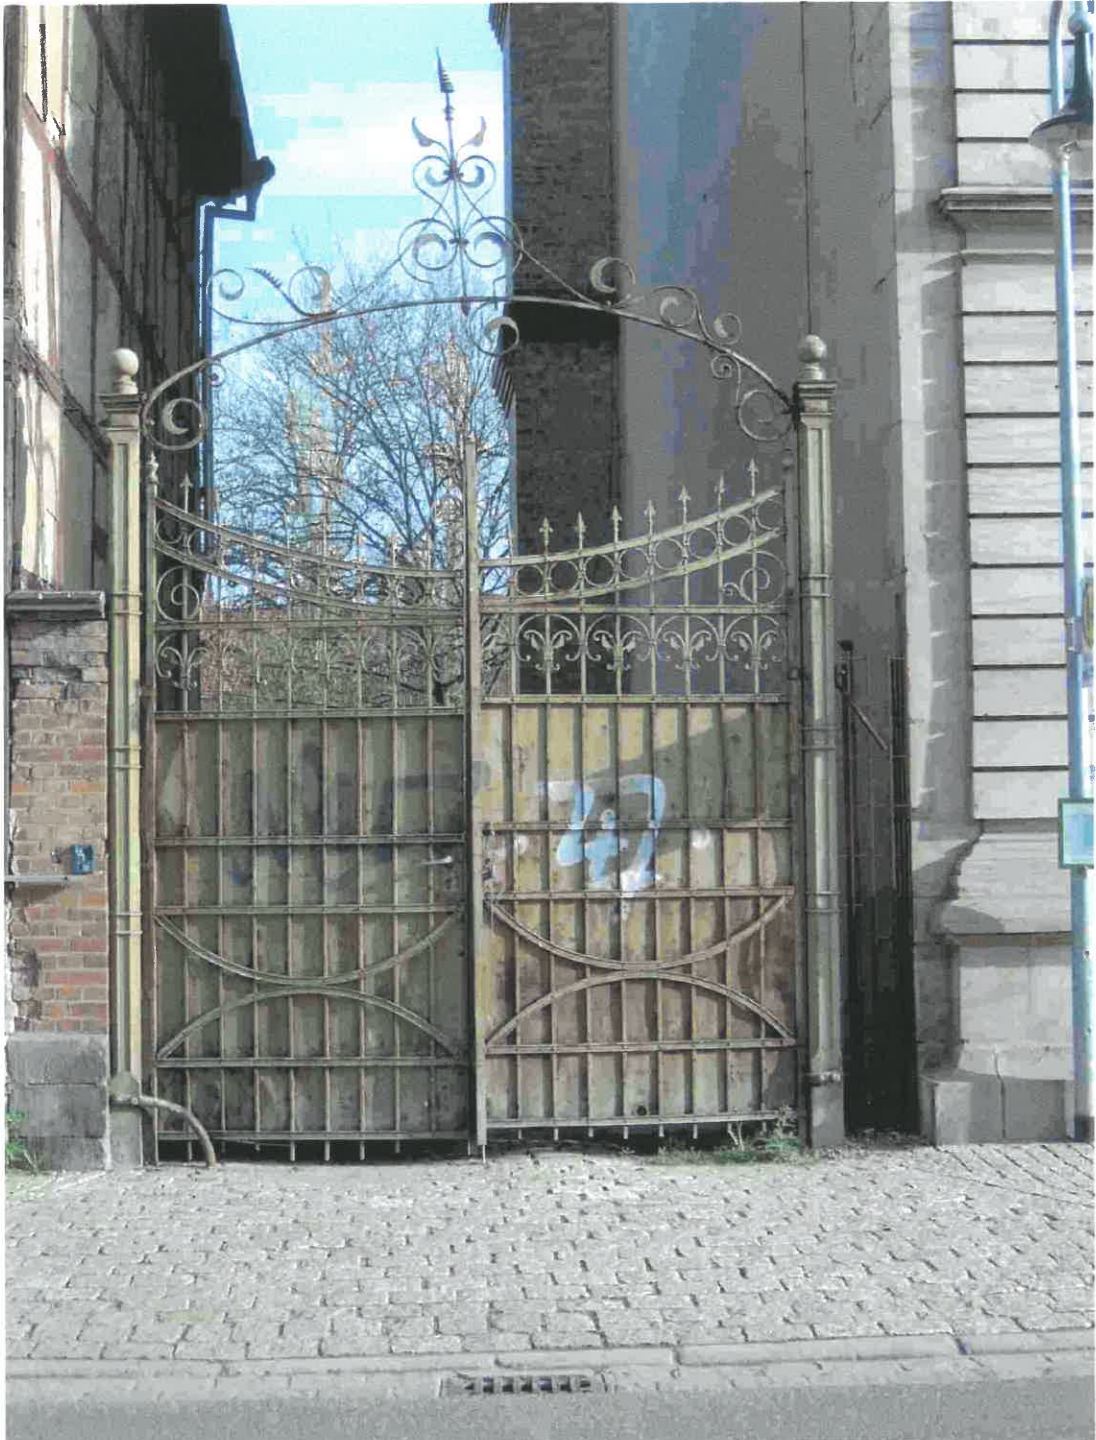
Der Hof des Grundstückes Westendorf 38 ist durch ein eisernes Tor verschlossen, das Grundstück Westendorf 38a ist nur fußläufig erreichbar.

HOFTOR GRUNDSTÜCK WESTENDORF 38

Die Toranlage wird instandgesetzt.

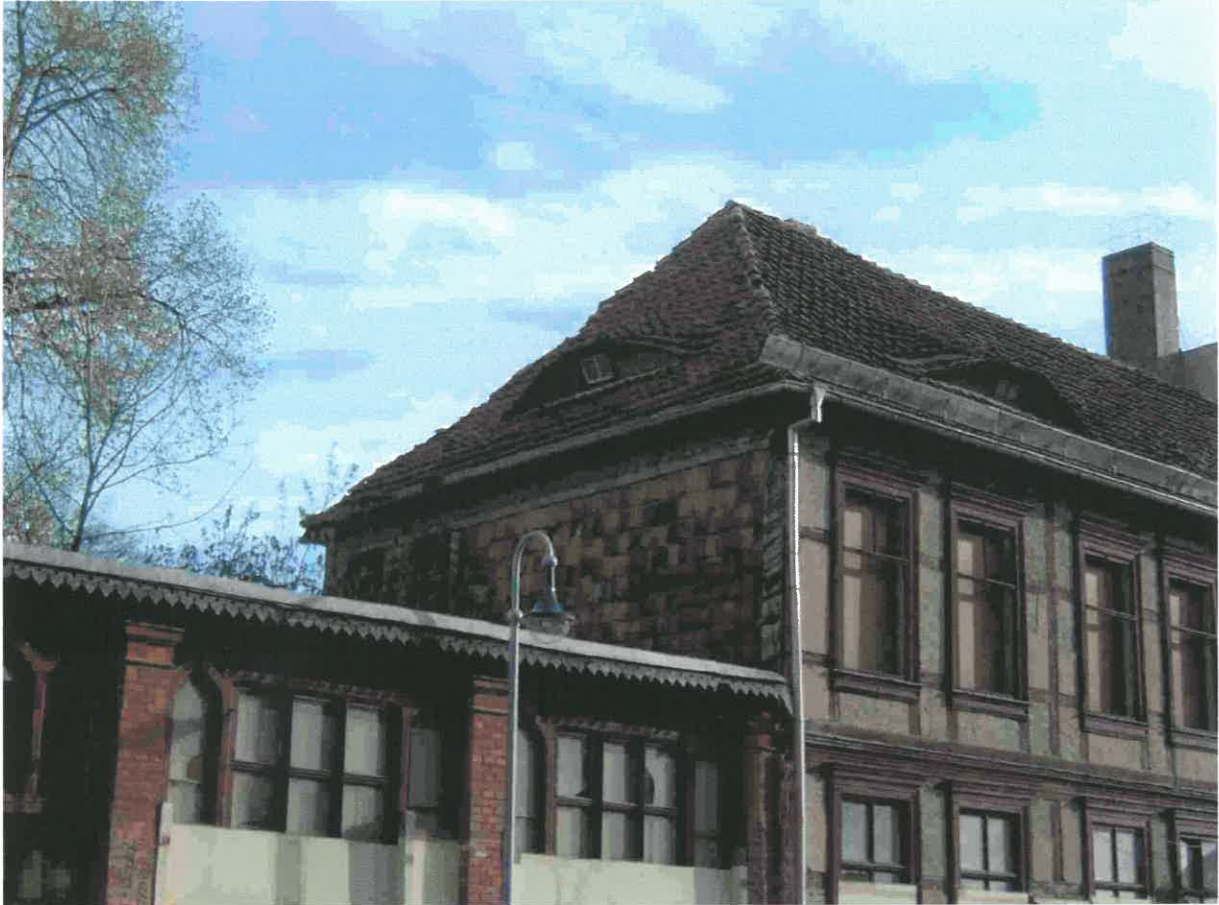
Der Westgiebel ist mit Dachziegeln (Harzer Pfannen) bekleidet.

Das Dach ist ein Walmdach mit Fledermausgauben auf den Giebelwalmen und der Südwestecke der Hauptdachfläche.

WESTGIEBEL HAUS 1.1
GIEBELBEKLEIDUNG DACHPFANNEN , GEFASST MIT SCHIEFER
WALMDACH MIT FLEDERMAUSGAUBEN
STRASSENFRONT HAUS 5.1

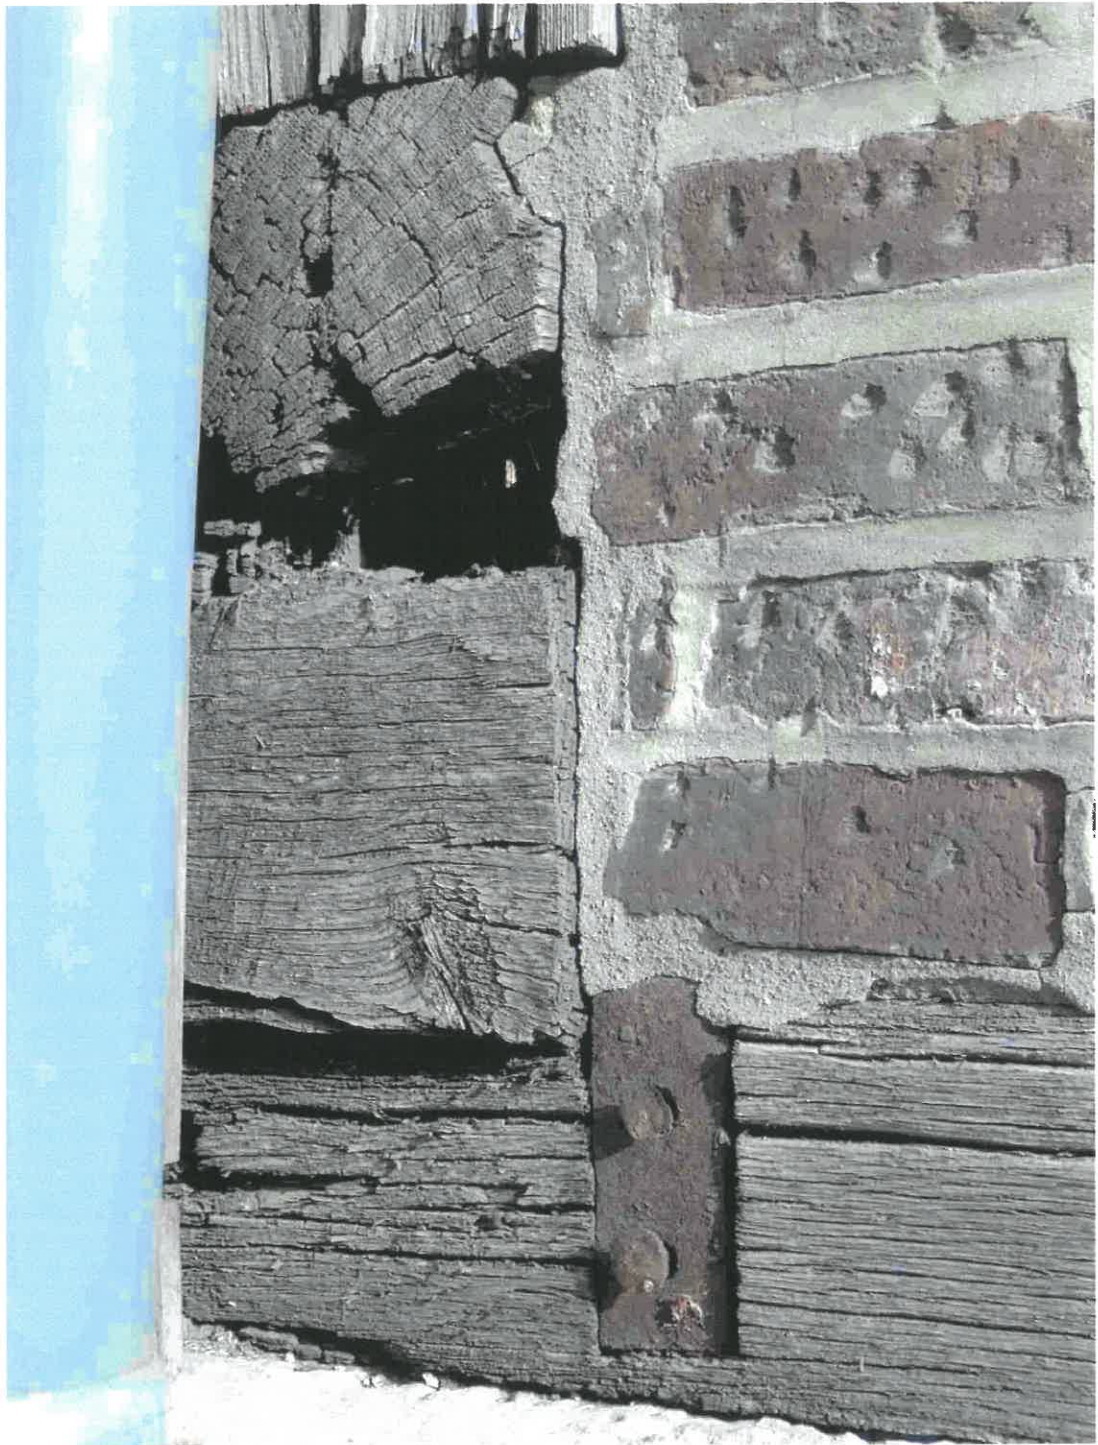
SCHWELLE SÜDWESTECKE

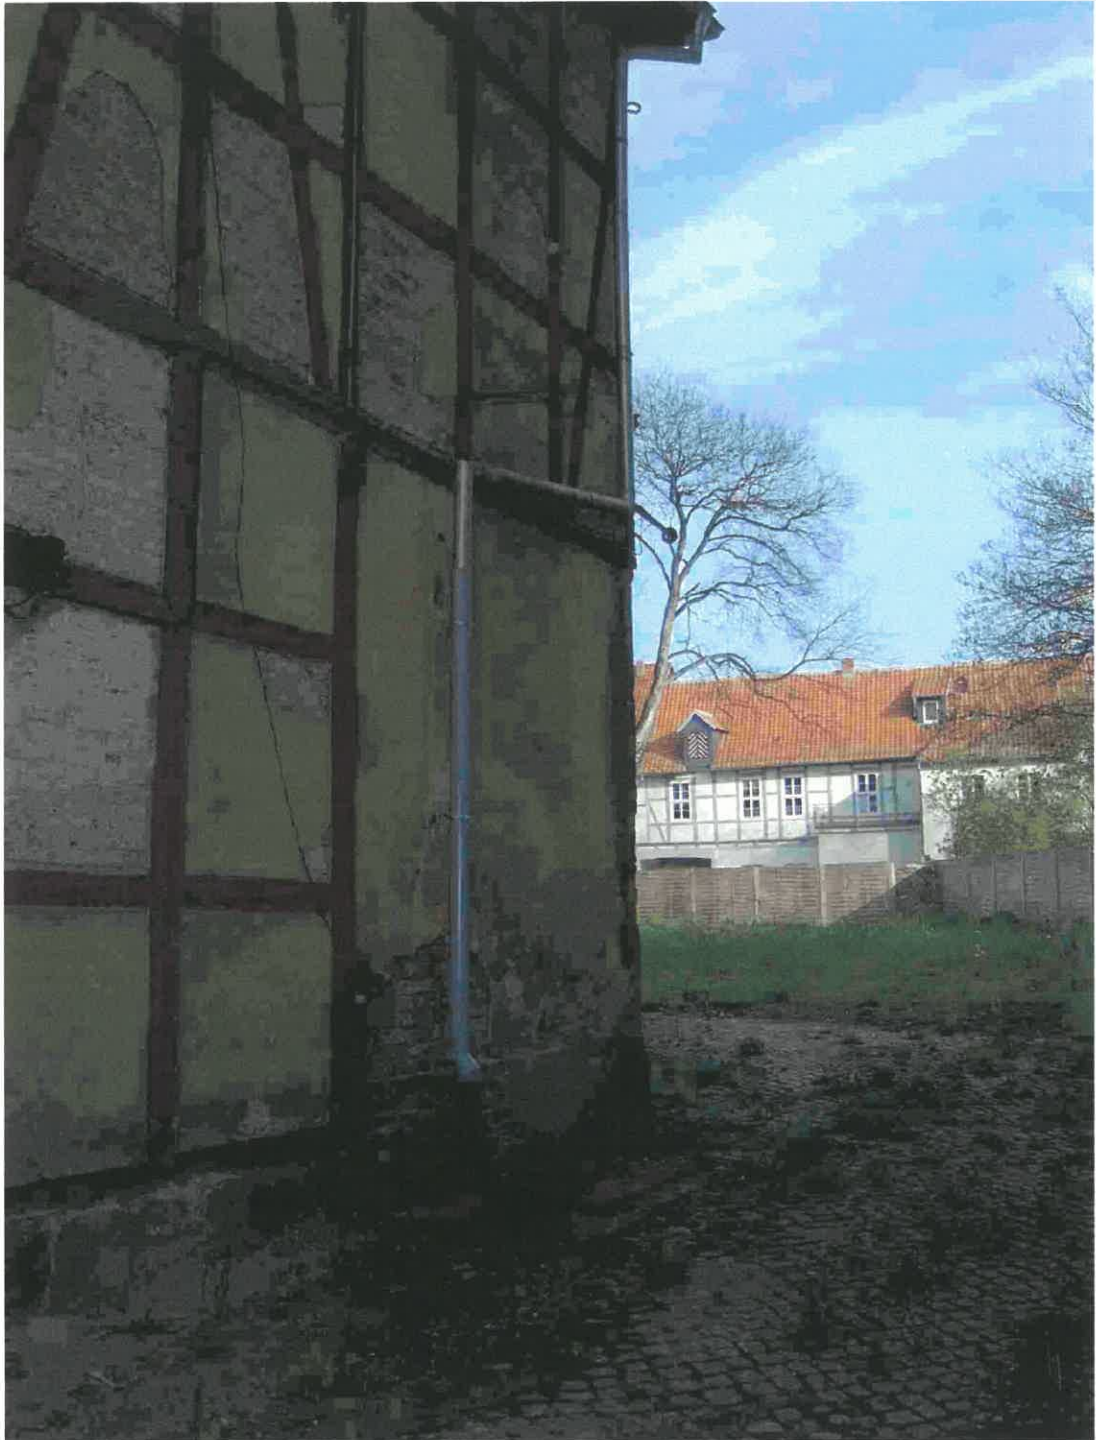
Die Gefache sind außen mit ½-stein dickem Mauerwerk und raumseitigem Lehmverstrich gefüllt . Hofseitig sind Lehmsteine eingesetzt worden , die Nordostecke wurde in Ziegelmauerwerk erstellt.

HOFEINFAHRT WESTENDORF 38 , SÜDGIEBEL
NORDOSTECKE ZIEGELMAUERWERK

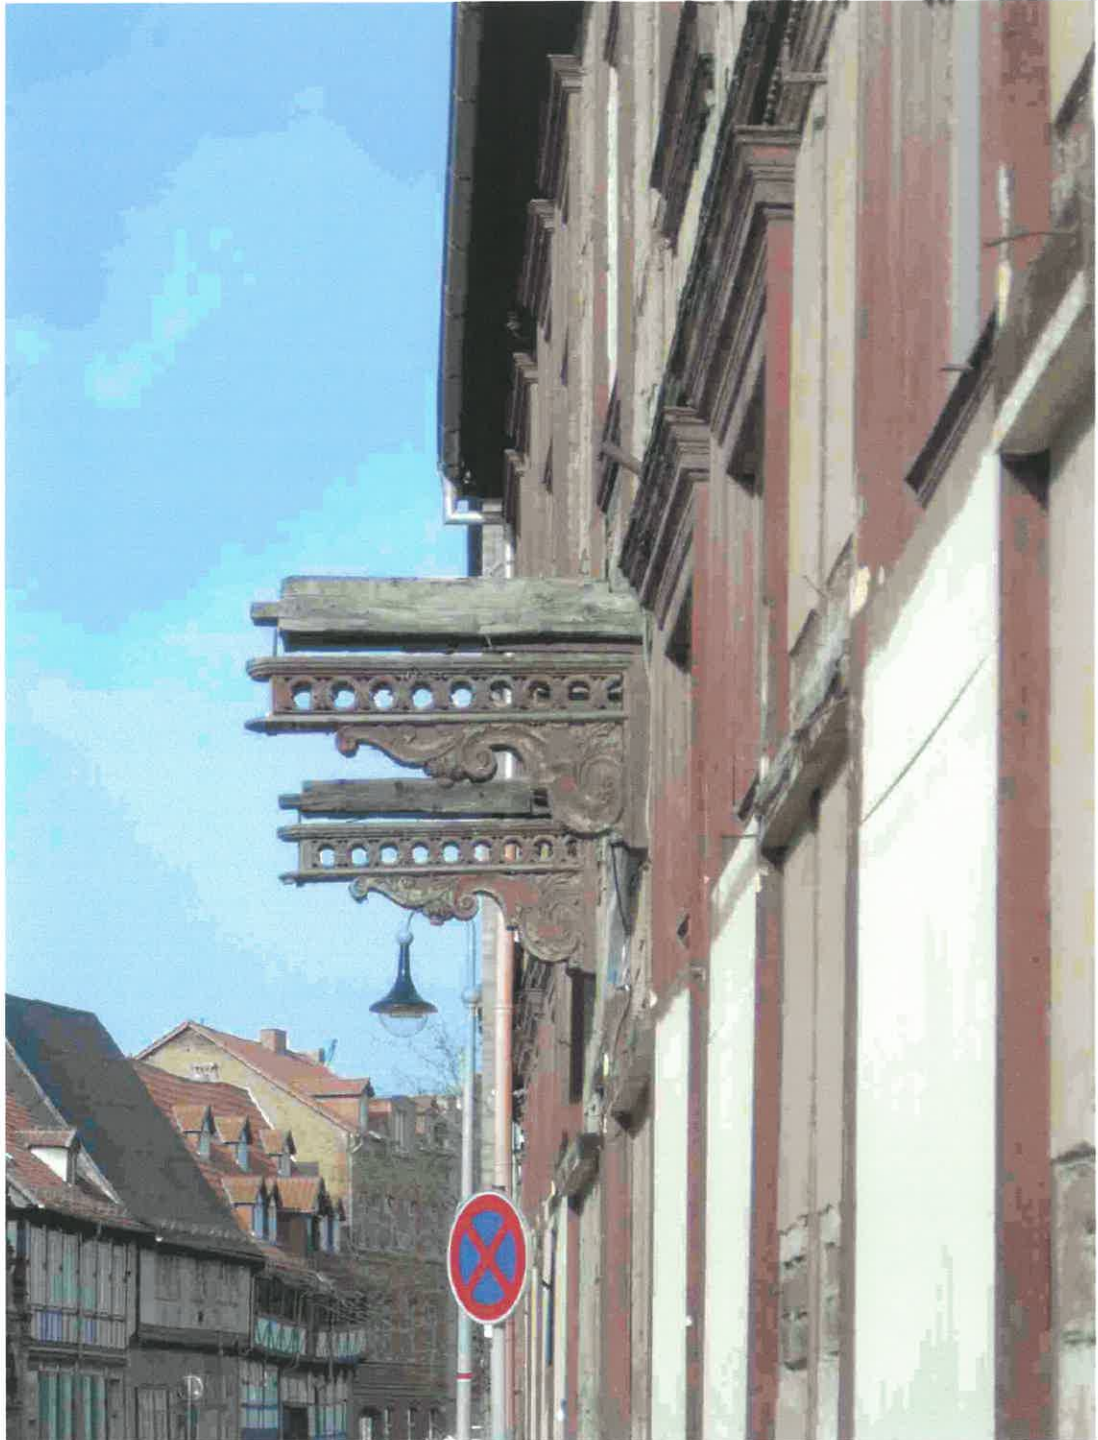
BALKONKONSOLEN VON OSTEN GESEHEN

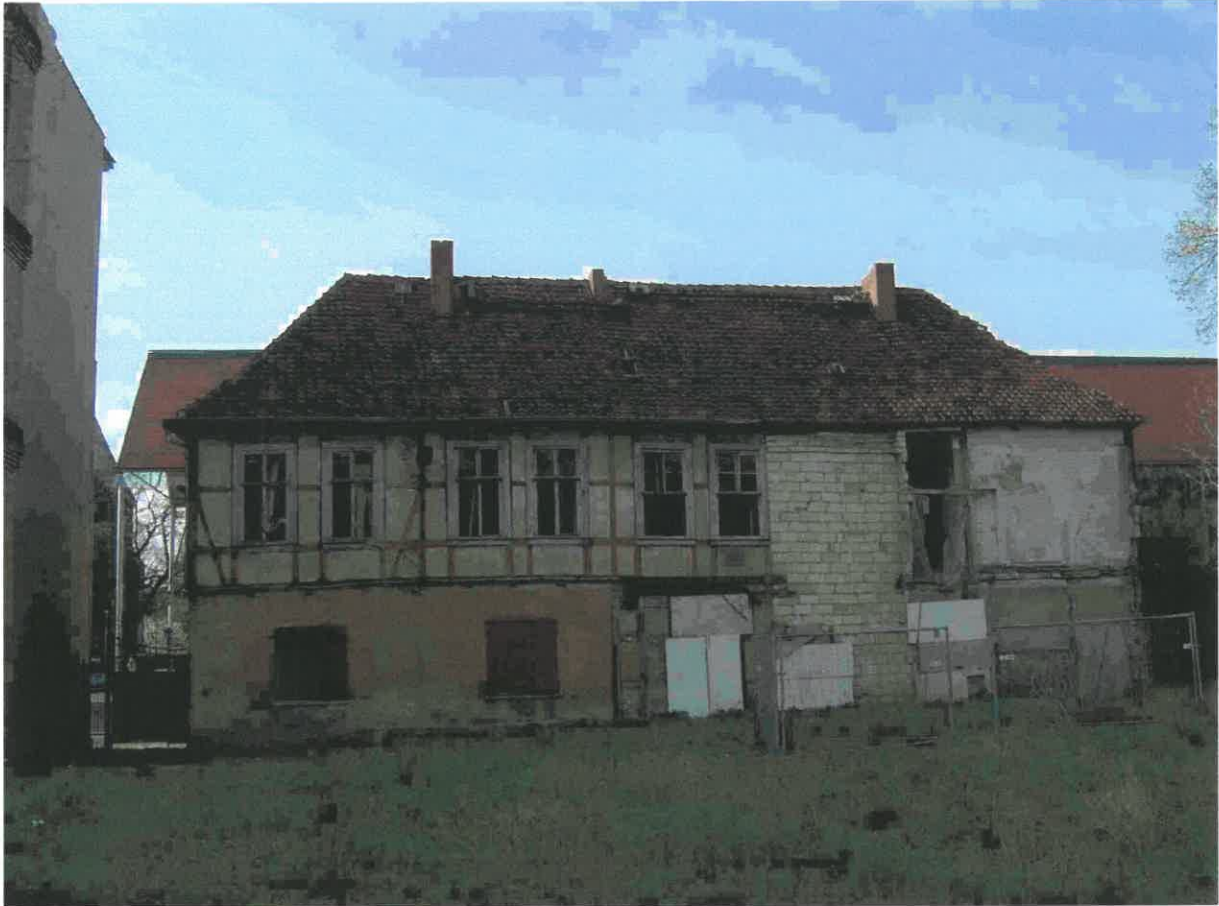
Die Ausmauerungen sind verputzt und farbig behandelt.
Fachwerkteile auf der Nordseite sind abgängig.

NORDSEITE = HOFSEITE HAUS 1.1

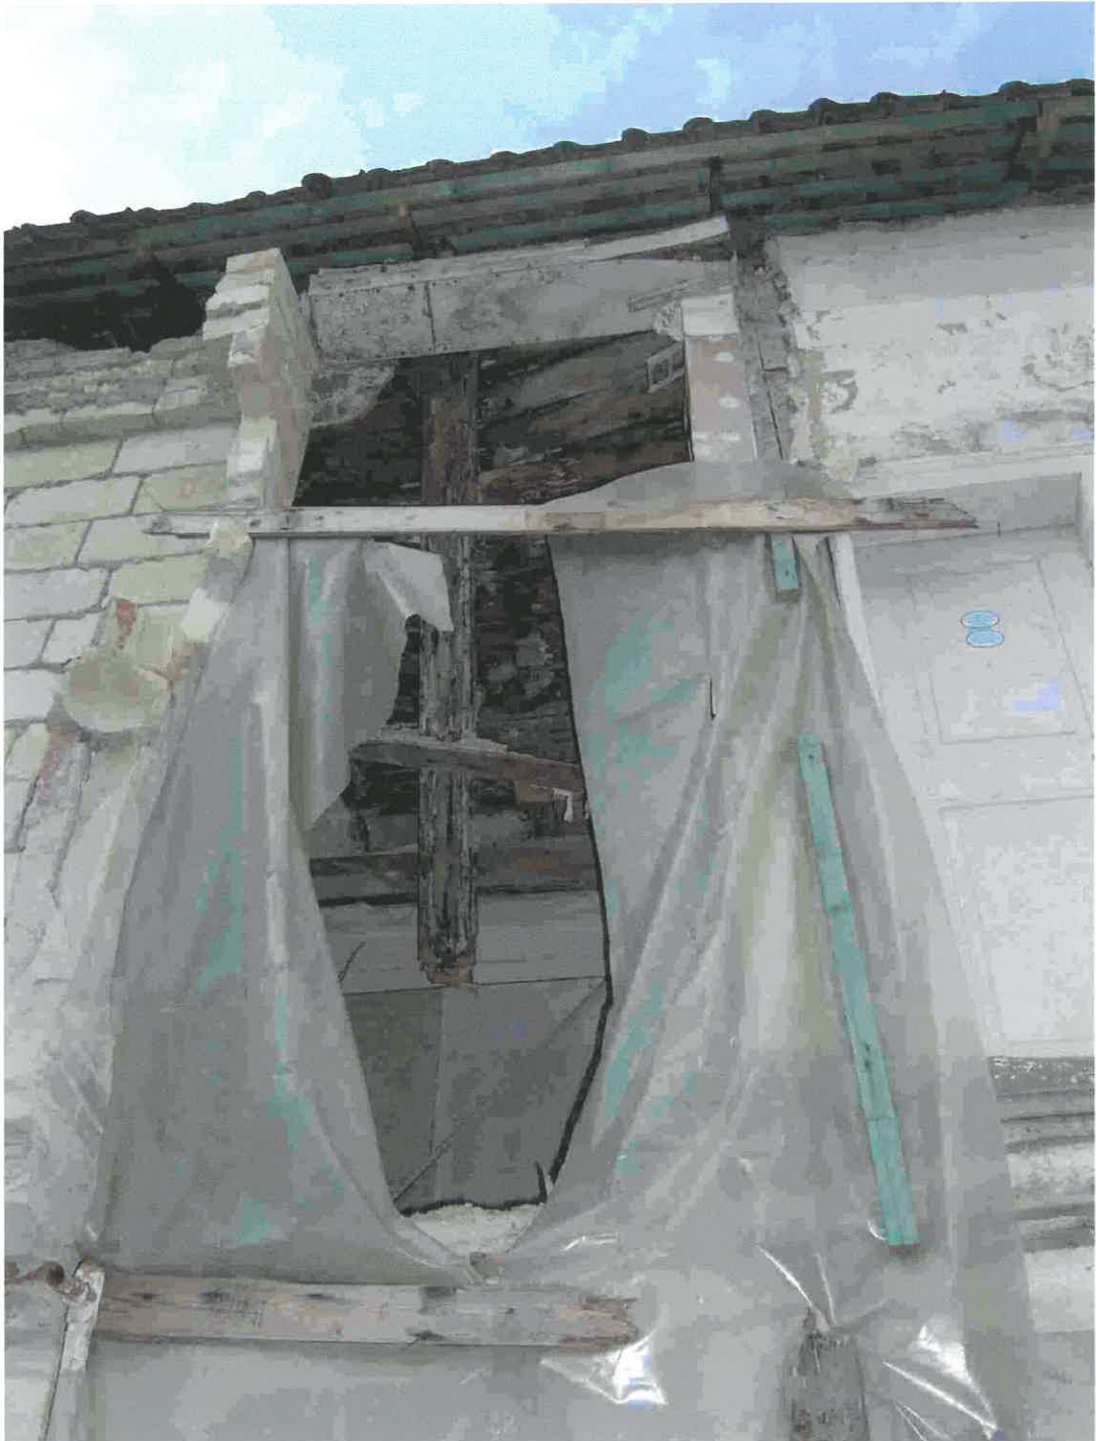
Die Einschübe der Geschossdecken bestehen aus Lehmwickelstaken. Die geglätteten Deckenputze wurden mit gesteppten Rohrmatten bewehrt.
In den Räumen des Obergeschosses sind vorgefertigte Deckenfriese angebracht.
An diversen Stellen des Obergeschosses sind die Decken-, die Dachdeckenbalken, die Rähme und die Füllungen in Folge von Fäulnis abgängig.

Die Geschosse werden über eingestemmte, dreiläufige Holztreppe verbunden.
Das Dachgeschoß ist wegen der Einsturzgefahr nicht mehr ohne Gefahr zu erreichen.

EINGESTÜRZTE DACHDECKE

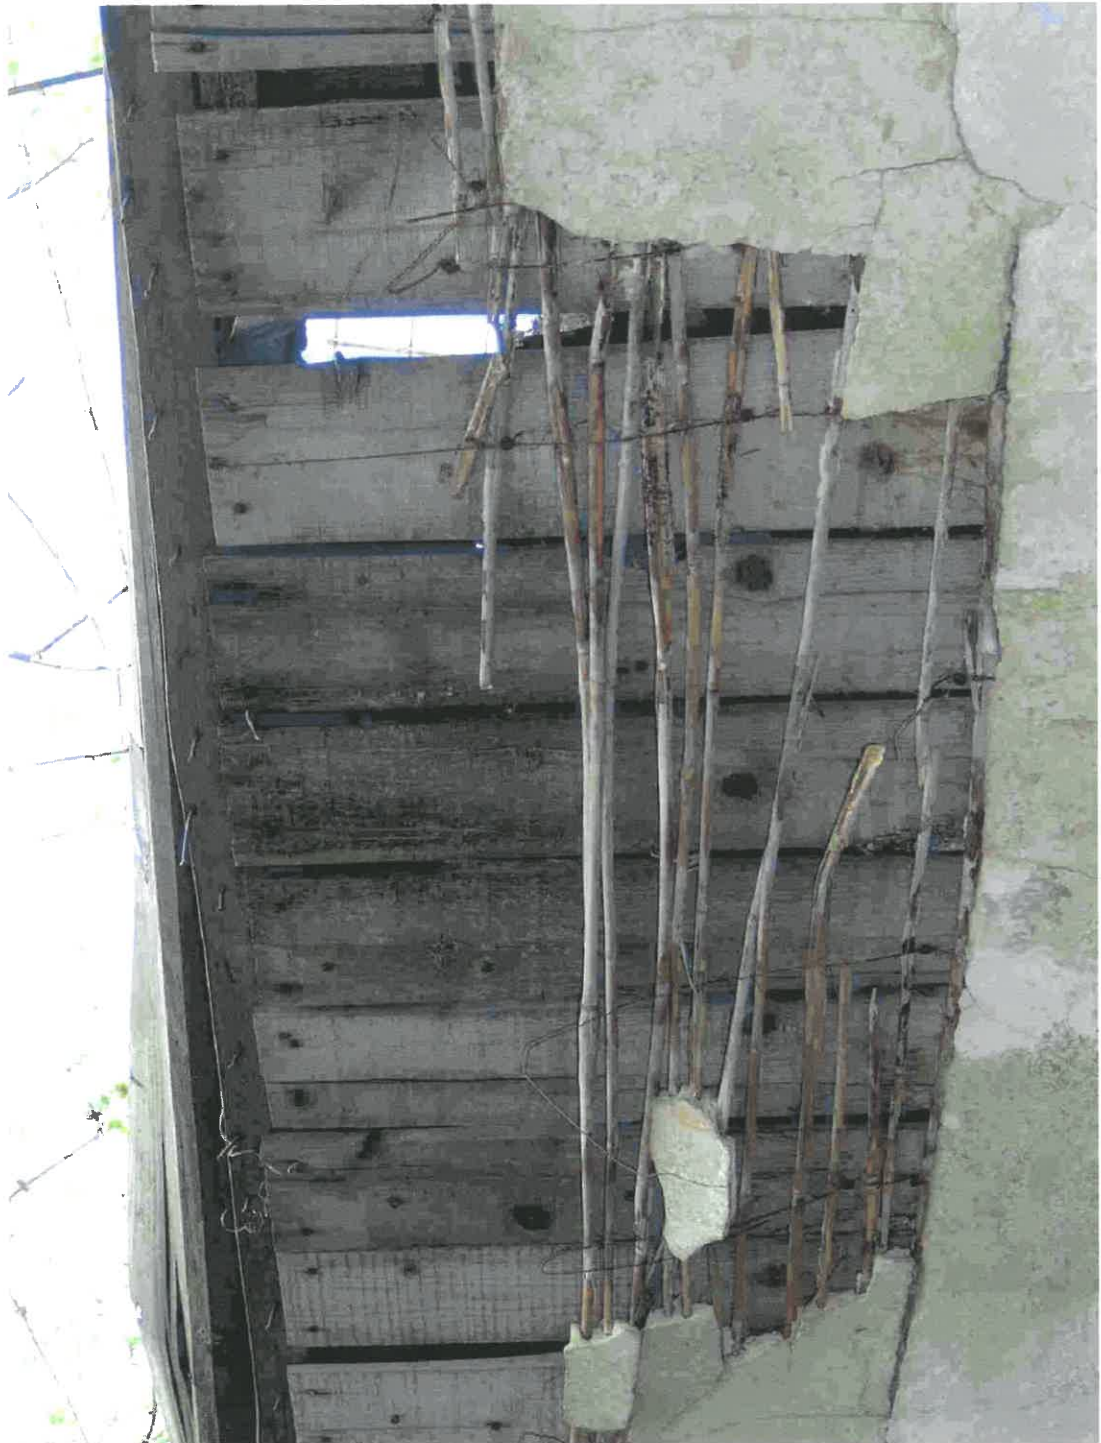
Durch die Baumaßnahmen auf dem Nachbargrundstück wurde ein Pfeiler der Anlage und das zugehörige Dachdeckenfeld beschädigt und abgerissen.

DACHDECKE HAUS 5.1 WESTSEITE

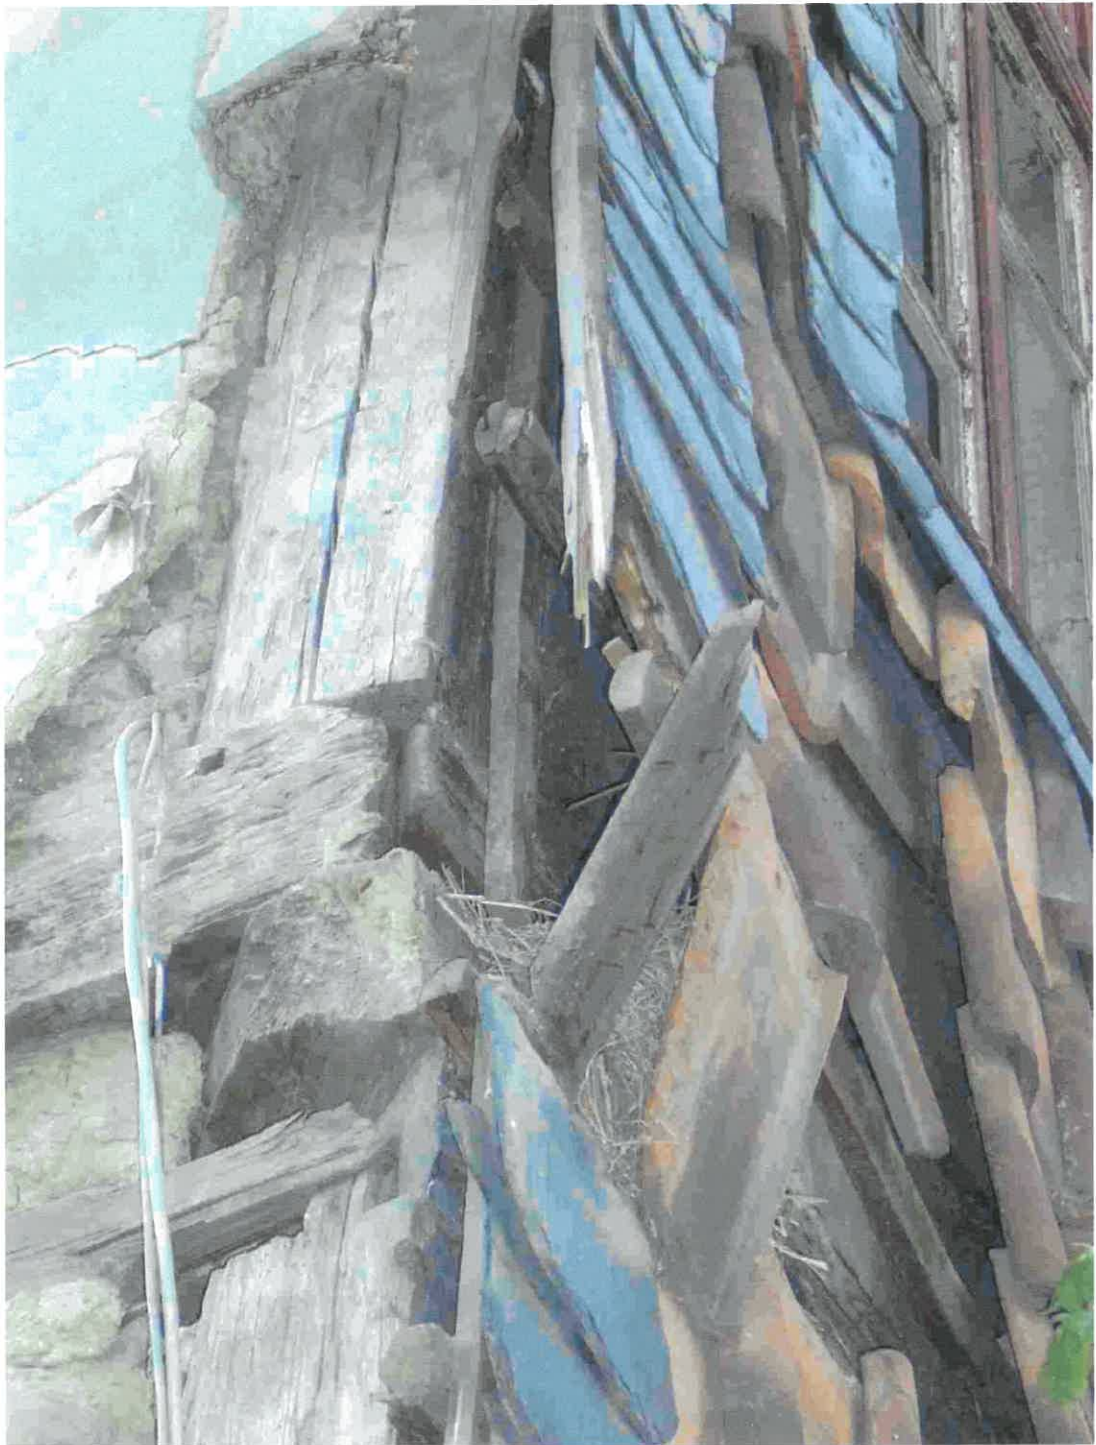
ECKSTIEL , RAHMEN , SCHWELLE ZUM OBERGESCHOSS HAUS 1.1
NORDWESTECKE
