Baubeschreibung

**Abriss Landwirtschaftsbrache/Stallanlagen
Hauptstraße 84 in Striegistal OT Marbach**

*Gemeinde Striegistal
Etzdorf
Waldheimer Straße 13
09661 Striegistal*

Chemnitz, November 2024

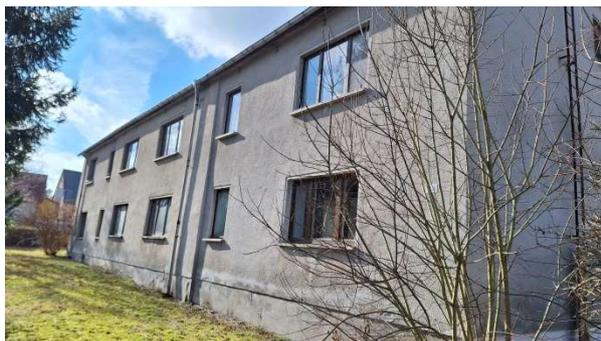
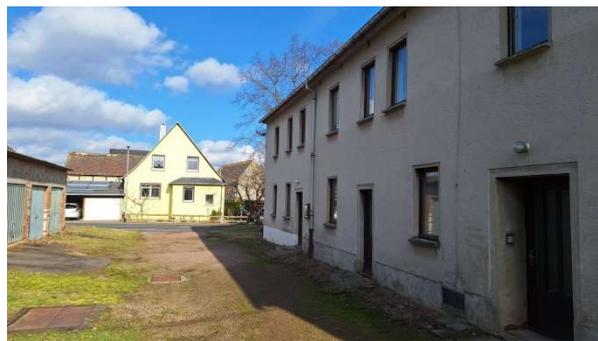
Das 2-geschossige Wohngebäude (Gebäude 1) nahe der Hauptstraße wurde zu DDR-Zeiten errichtet und hat das ehemalige Wohngebäude des 3-Seiten-Hofes (Ullrichs-Hof) seinerzeit ersetzt. Nach einem Umbau zu Mietwohnungen war das Gebäude bis 2022 genutzt, ist inzwischen wegen Baumängeln nicht mehr bewohnbar und freigezogen.

Abbildung 3: Wohngebäude (Gebäude 1) – Blick aus Nordost

Abbildung 4: Wohngebäude (Gebäude 1) Blick aus Südwest

Vorgesehen ist der vollständige oberirdische und unterirdische Abbruch des vorgenannten Gebäudeensembles mit den Gebäudeteilen 1 bis 6.

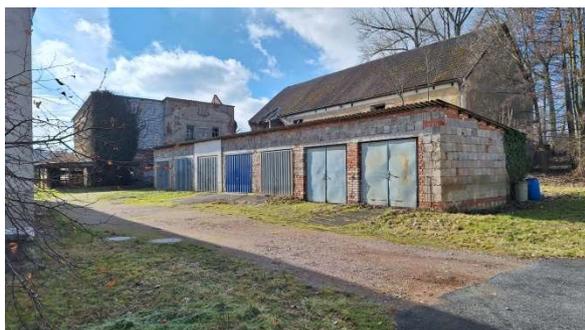
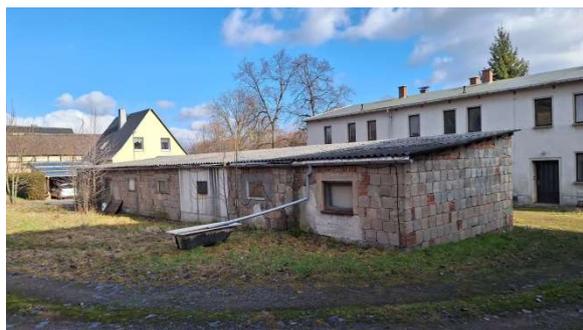
Der Garagenkomplex (Gebäude 2) wurde durch die Mieter des Wohnhauses nach und nach in Eigenleistungen errichtet. Nach Leerzug des Wohnhauses sind auch die Garagen ungenutzt. Mängel an der Bausubstanz (Dach, Seiten- und Zwischenwände) sind bereits erkennbar. Ein Rückbau der Garagen ist alternativlos.

Abbildungen 5 und 6: Garagenkomplex (Gebäude 2) Vorder- und Hinteransicht

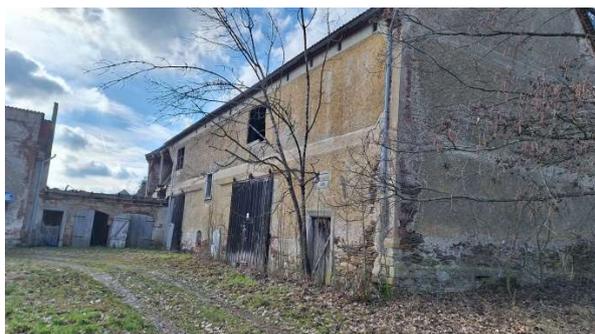
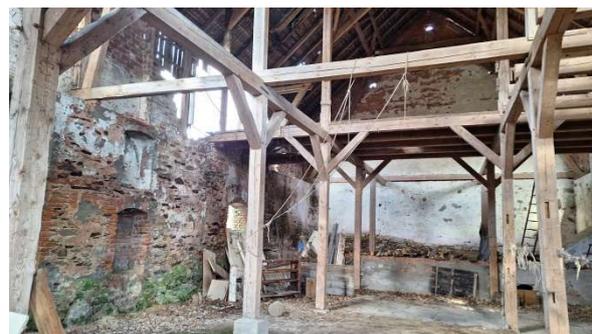
Das noch weitestgehend erhaltene Hauptgebäude der Brache ist eine teilunterkellerte Scheune (Gebäude 3). Das Holzskelett der Scheune ist noch relativ gut erhalten. Allerdings sind das Dach, der südliche Giebel sowie die Nordseite stark beschädigt. Dadurch ist das Scheunengebäude dem zunehmenden Verfall ausgesetzt und nicht mehr standsicher.

Abbildung 7: Scheune (Gebäude 3) – Blick aus Nordost

Abbildung 8: Scheune (Gebäude 3) Innenansicht

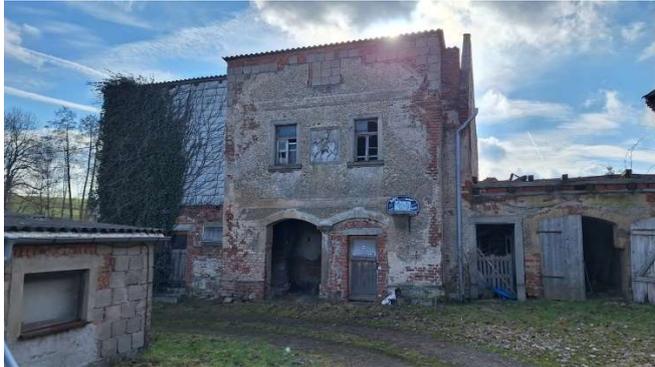
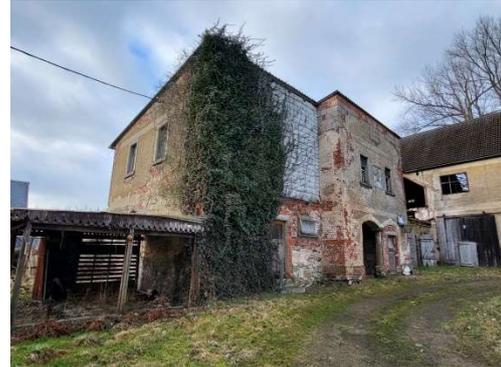
Die beiden Gebäudeteile weisen größere Bauschäden auf, die Dächer sind in Teilen eingestürzt, so dass eine gefahrfreie Begehung nicht mehr möglich ist.

Abbildungen 9 und 10: Vorderansicht der Gebäudeteile 4 und 6

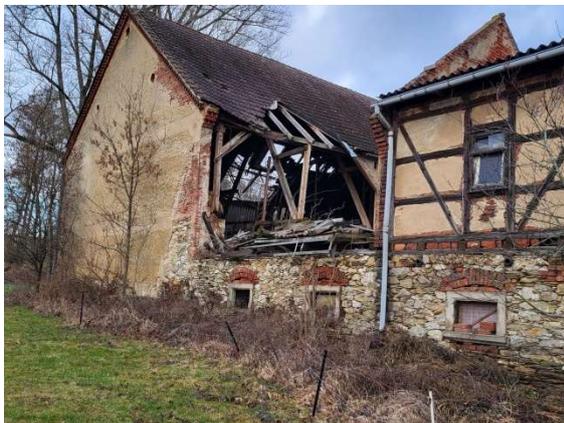
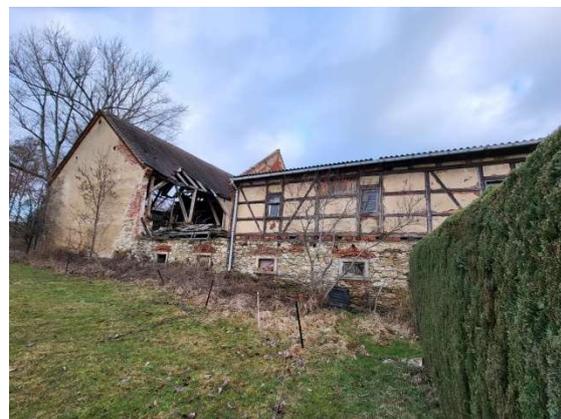
Das Ausmaß bereits eingetretener baulicher Schäden und des zunehmenden Verfalls der Bausubstanz zeigen die südlichen Ansichten der Brache (Gebäude 3, 4 und 6)

Abbildungen 11 und 12: Gebäude 3, 4 und 6 Blick aus südlicher Richtung

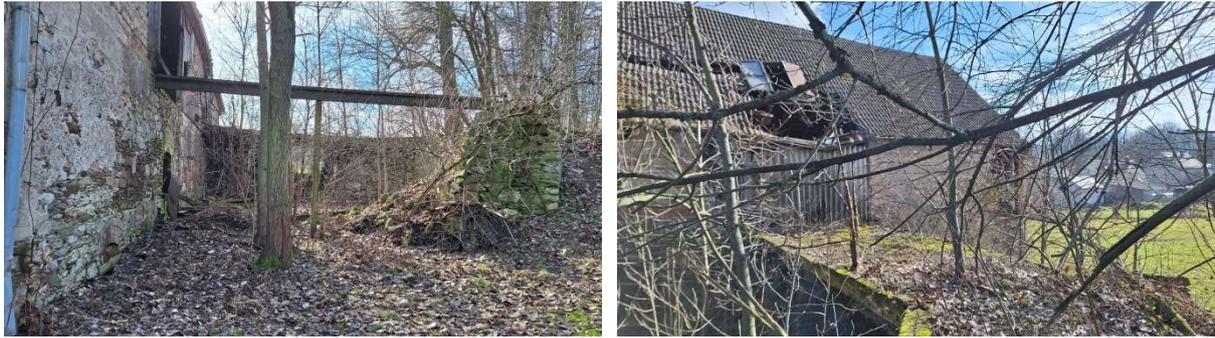
Die „Brücke“ war unter der Überfahrt ausgebaut und in Einzelräume (Lager) untergliedert. Der Gebäudeteil befindet sich in einem ruinösen Zustand.

Abbildungen 13 und 14: Gebäudeteil 5, ehemalige Zufahrt zur Scheune (Gebäude 3)

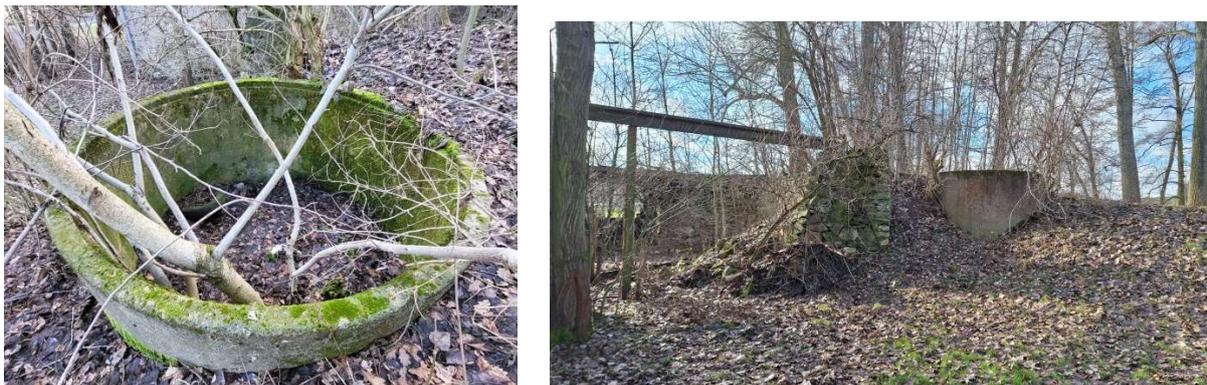
Das Bauwerk 7 wurde ursprünglich als Brauchwasserbehälter für das Bauerngut errichtet. Gespeist wurde der Behälter über eine Leitung aus dem heutigen Feuerlöschteich. Der Behälter ist im Inneren verschüttet (Bauschutt, Erdstoffe u.a.) und die Zuleitung vom Teich ist vermutlich defekt. Ein Indiz dafür ist austretendes Sickerwasser am Böschungsfuß. Der Behälter soll im Rahmen des Abbruchvorhabens ebenfalls zurückgebaut werden.

Abbildungen 15 und 16: ehemaliger Brauchwasserbehälter (Bauwerk 7) neben Gebäudeteil 5

Der Brauchwasserbehälter ist über eine Zuleitung direkt mit dem Teich verbunden. Diese wiederum ist vermutlich defekt, was durch Sickerwasseraustritte am Böschungsfuß angezeigt ist.

Die notwendige Dichtheit des östlichen Teichdammes ist dementsprechend nicht gewährleistet, was speziell in niederschlagsarmen Zeiten die Gewährleistung der Löschwasserversorgung einschränken kann.

Neben dem Rückbau von Gebäude 6 und Bauwerk 7 ist es deshalb erforderlich, die Schwachstellen am Teichdamm (Zuleitung vom Teich zum ehemaligen Brauchwasserbehälter) offen zulegen und fachgerecht zu verschließen.

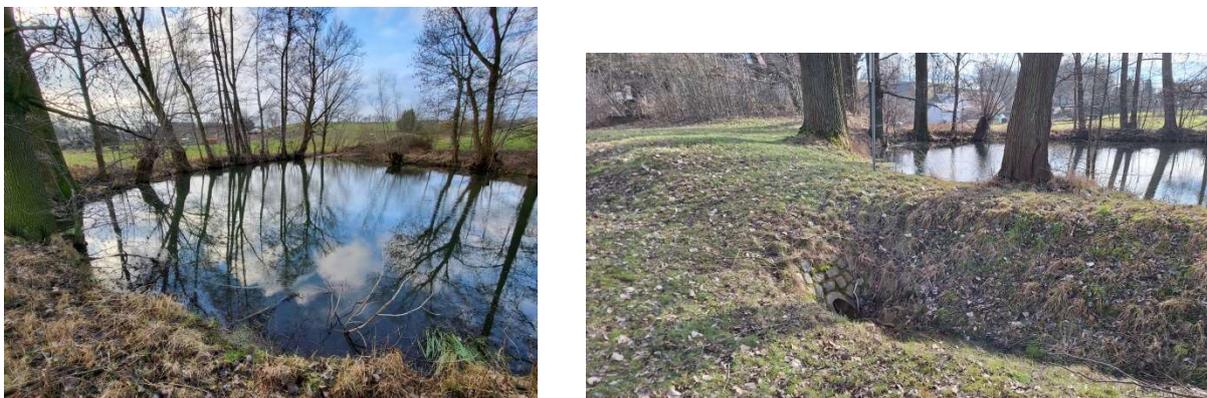
Abbildungen 17 und 18: Löschwasserteich westlich der Landwirtschaftsbrache

Zur nachhaltigen Werterhaltung und langfristigen Sicherung der Funktionalität der Löschwasserbereitstellung ist im Rahmen des Gesamtvorhabens ein örtlich beschränkter, temporärer Eingriff in den Löschwasserteich erforderlich (siehe 3.2).

- Ablassen des Teiches durch Rückbau des Überlaufes
- Wasserhaltung durch Umleitung des Wassers über den nördlichen Graben
- Bau einer temporären Baustraße für die Bauarbeiten am Teich mit Zwischenlagerfläche
- Auskoffnung von Sedimenten und Bauschutt (sichtbar im östlichen Teichbereich) bis auf Höhe Sohle des Teichgrundablasses
- Entsorgung der Abfälle
- Rückbau der Zuleitung zum ehemaligen Brauchwasserbehälter (Bauwerk 7) einschließlich fachgerechter Verschließung des offengelegten Bereiches
- Einbau eines regulierbaren Teichmönches
- Profilierung der Böschungen im Teich
- Fachgerechte Anpassung der Ostböschung des Teiches einschließlich Begrünung
- Rückbau der Wasserhaltung und der temporären Baustraße
