Geotechnisches Gutachten

Bauvorhaben	:	Neubau Rettungswache Krankenhaus Mittweida Hainichener Straße 4-6 09648 Mittweida
Auftraggeber/Bauherr	:	Landkreis Mittweida Krankenhaus gGmbH Geschäftsführer Herr Dipl.-Kfm. Florian Claus Hainichener Straße 4-6 09648 Mittweida
Bestellung	:	Ingenieurvertrag entspr. Honorarangebot vom 07.09.2022
Projektnummer (BIGUS GmbH)	:	007825Lo
Bearbeiter	:	Dipl.-Ing. Rainer Lopp

Weimar, 03.02.2023

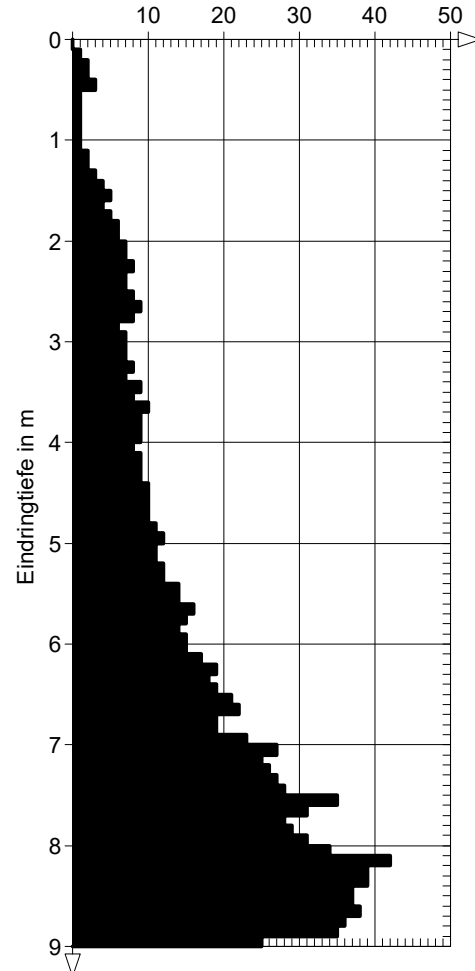
Ansatzpunkt: 288.46 m NHN

Anzahl Schläge N10

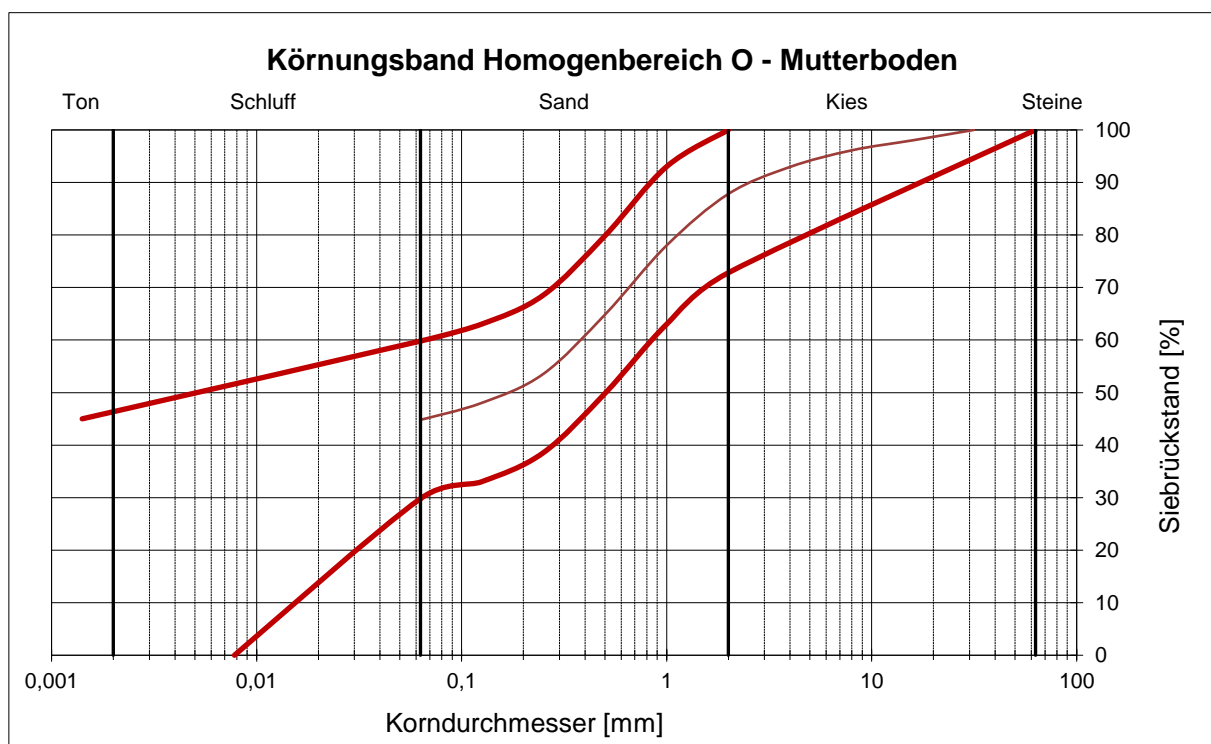
Abb. A5-1: Körnungsband Homogenbereich O – Mutterboden

Eigenschaften und Kennwerte nach VOB/C Boden nach DIN 18300 und DIN 18301	Homogenbereich O – Mutterboden
ortsübliche Bezeichnung	Mutterboden
Korngrößenverteilung mit Körnungsbändern nach DIN 18123	siehe Abb. A5-1
Massenanteil Steine, Blöcke und große Blöcke nach DIN EN ISO 14688	Steine ≈ 0 % Blöcke ≈ 0 % große Blöcke ≈ 0 %
Dichte nach DIN EN ISO 17892-2 und DIN 18125-2	$\rho \approx 1,5 - 1,9 \text{ t/m}^3$, i. M. $1,7 \text{ t/m}^3$
Kohäsion nach DIN 18137-1, DIN 18137-2 und DIN 18137-3	$c_k \approx 0$ bis 10 kN/m^2
undräßierte Scherfestigkeit nach DIN 4094-4 oder DIN 18136 oder DIN 18137-2	$c_{u,k} \approx 0$ bis 10 kN/m^2
Wassergehalt nach DIN EN ISO 17892-1	$w \approx 1$ bis 25%
Plastizitäts- und Konsistenzzahl nach DIN 18122-1	ohne bis schwache Plastizität
Lagerungsdichte: Definition nach DIN EN ISO 14688-2, Bestimmung nach DIN 18126	locker
organischer Anteil nach DIN 18128	$V_{gl} \approx 2$ bis 6%

Abrasivität nach NF P18-579 (LCPC-Abrasivity-Coefficient)	nicht abrasiv $A_{BR} \approx 0$ bis 50 g/t
Bodengruppen nach DIN 18196	[OU], [UM], [OH]
umweltrelevante Analysen und Bewertung	keine chemischen Analysen Verwertung ist der Entsorgung vorzuziehen, DK III wg. humoser Bestandteile
