# Plasttechnik Greiz – Wiederherstellung

### Abbruch Gebäude 11

#### Standicherheit angrenzender Bauwerke

Projekt Nr.: 123167

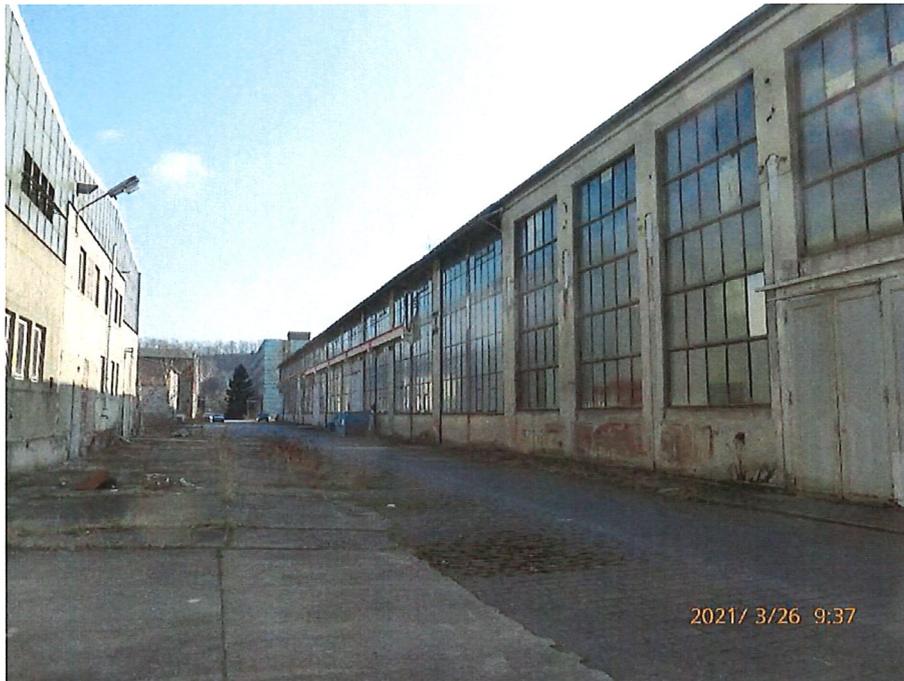
**Bild 1:** Gebäude 11 – Hofansicht

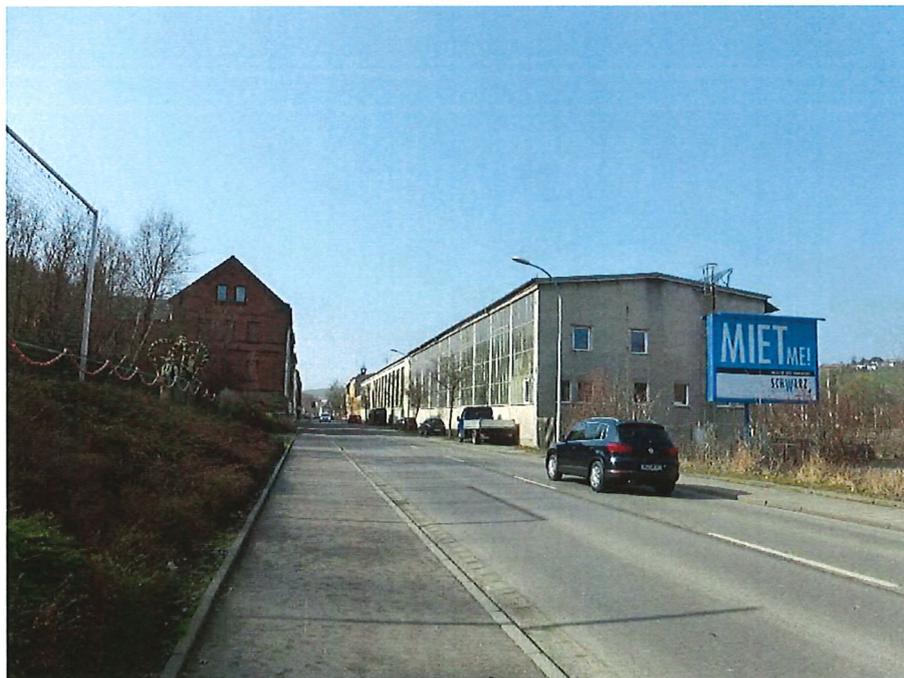
**Bild 2** Gebäude 11 Straßenansicht

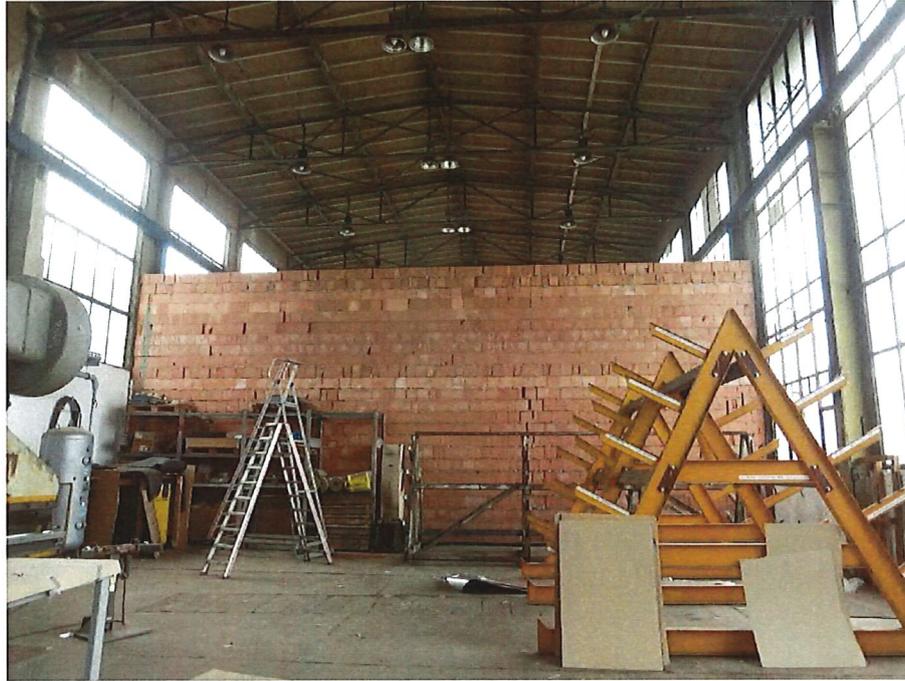
In der Halle ist der verbleibende Bereich des Gebäudes bereits durch eine provisorische Wand aus Ziegelmauerwerk errichtet. Sie ist ca. 6,25 m hoch und besitzt in etwa halber Wandhöhe einen Ringanker, der in Ziegel-U-Schalen liegt. Sie wurde direkt auf der Bodenplatte der Halle errichtet.

Die nachträglich in die Halle eingezogene Trennwand ist als Außenwand für die Halle nicht ausreichend standsicher. Die zulässigen Wandlängen ohne horizontale Aussteifung für nichttragendes Mauerwerk sind weit überschritten. (zul. 6,00 m hier 14,00 m). Nach dem Rückbau der Halle würde die Wand freistehen und müsste die Lasten aus dem Wind aufnehmen, was bei dieser Wandhöhe ohne unterstützende/ aussteifende Maßnahmen nicht möglich ist. Hinzu kommt noch das Greiz in der Erdbebenzone 1 (nach DIN EN 1998-1, NA:2011-01 steht. Hier sind für die Konstruktion und Bemessung besondere Maßnahmen vorzusehen. Eine frostfreie Gründung der Halle ist nach dem Rückbau auch nicht mehr gegeben. Diese Wand muss zurückgebaut werden und es muss eine neue standsichere Wand mit einer ausreichend tragfähigen Gründung gebaut werden.

**Bild 3:** Gebäude 11 – bestandswand zu Haus 8

1. Die nachträglich errichtete Mauerwerkswand wird zurückgebaut.
2. Das Dach in dem Stützenraster vor der Abbruchkannte wird geöffnet. Die Dachhaut, Schalung und die Pfetten werden in diesem Feld zurückgebaut.
3. Der bestehende Kranbahnträger wird mit den Konsolen der angrenzenden Stützen verschweißt.

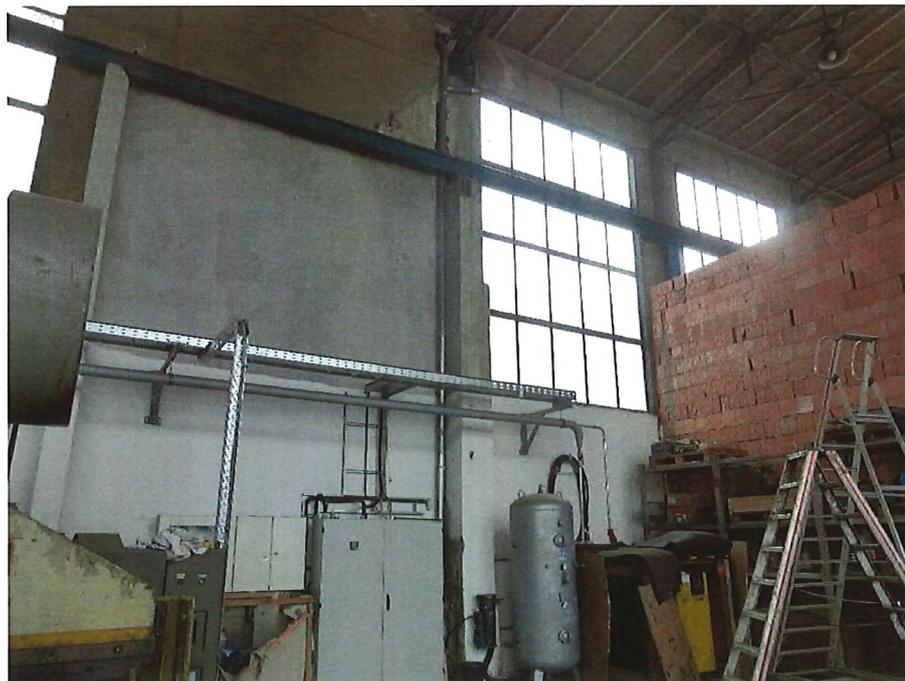
In Hallenquerrichtung erfolgt die Aussteifung durch die Einspannung der Stützen in die Fundamente. In Längsrichtung der Halle hat jeder Bauabschnitt der Halle sein eigenes aussteifendes Feld. In Bauabschnitt 1 und 2 erfolgt die Aussteifung jeweils durch eine Wandscheibe. Im 3. Bauabschnitt ist ein Verbandsfeld angeordnet.

Im Zuge des Rückbaus der Halle wird auch die aussteifende Wandscheibe des Bauteils 1 abgebrochen. Die neue Wand muss auch die Aussteifung der verbleibenden Halle in Längsrichtung sicherstellen. Es ist erforderlich, die Längsaussteifung auch in der Bauphase in den Zwischenbauzuständen sicher zu gewährleisten.

**Bild 4:** Gebäude 11 – Wand straßenseitig mit aussteifender Wand

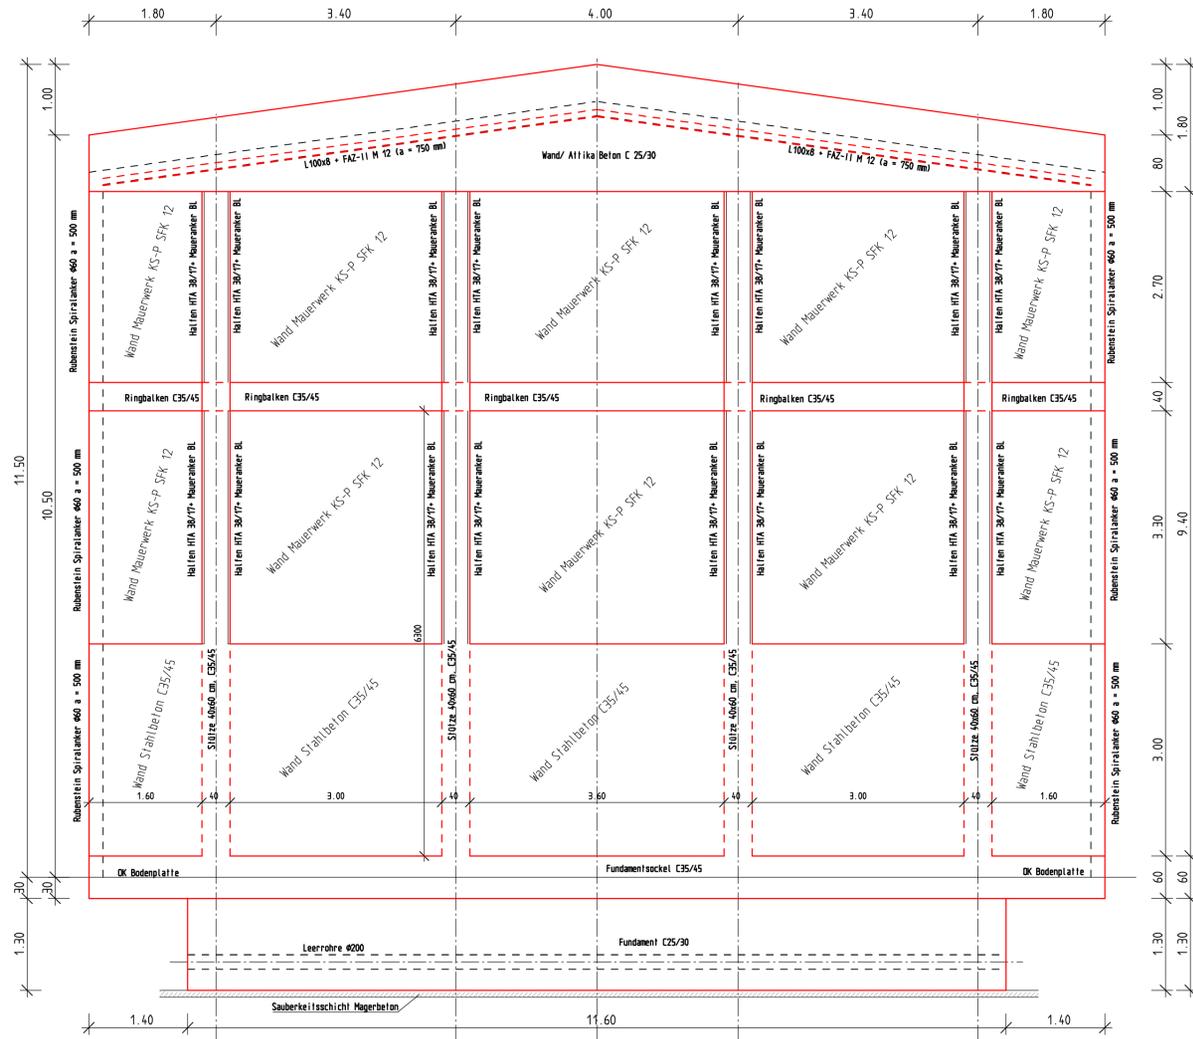
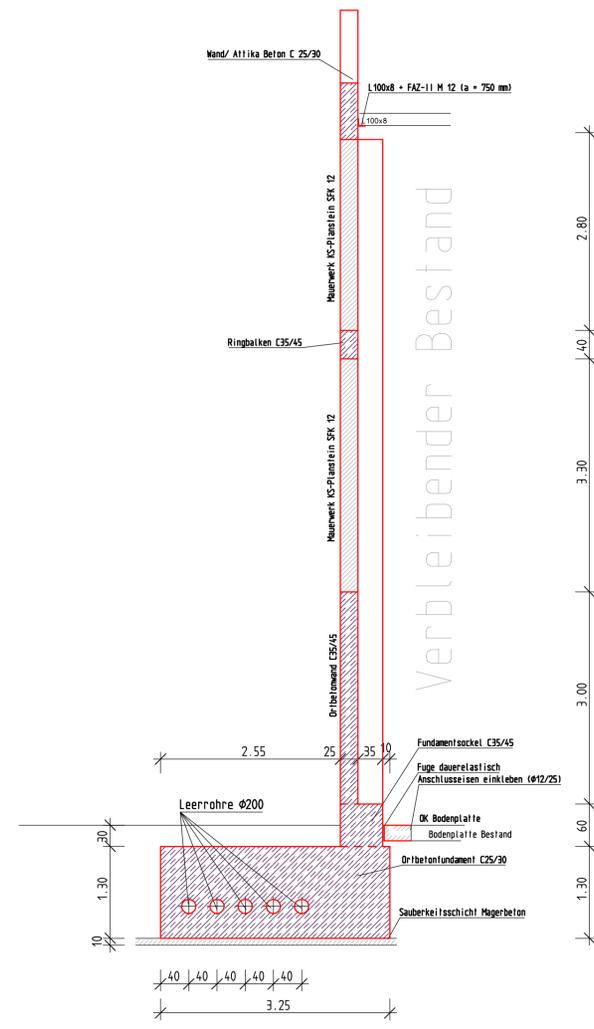
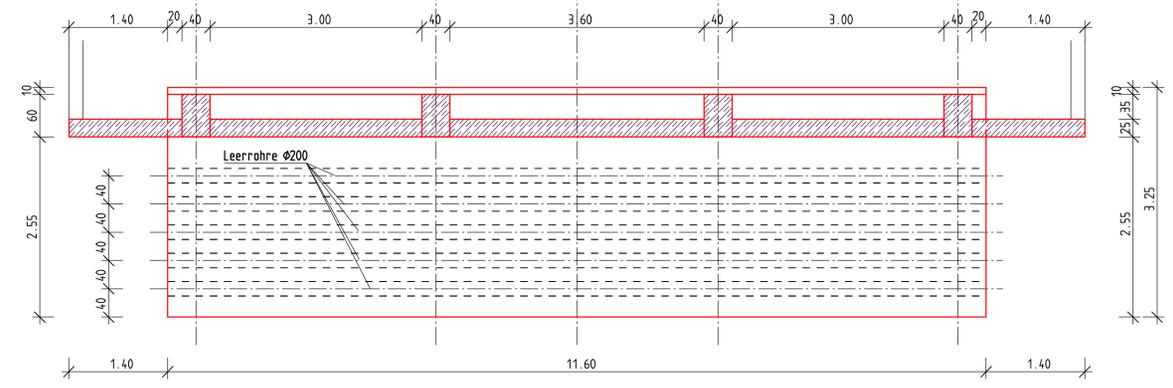
7. Das Fundament und die neue Giebelwand werden errichtet. (Siehe Plan Ü1!) Auf diesem Fundament wird der seitlich auskragende Fundamentsockel gegossen. Die Stahlbetonwände (Höhe bis 3,30 m über OK Bodenplatte) und die Stützen werden bis OK 6,60 m über Bodenplatte gegossen.  
Das Mauerwerk zwischen den Stützen wird bis in die Höhe von 6,60 m hergestellt. Dann werden die Spiralanker für den Anschluss der Fassadenelemente entlang der Wandenden eingebaut.

Der Ringanker in der Ebene 6,60 m. wird errichtet. Dieser wird mit der Konsole der Kranbahn verbunden.

Die Stützen werden komplettiert und das Mauerwerk bis zur UK des Stahlbetongiebels hergestellt und die Verbindung mittels der Spiralanker zum Bestand wird realisiert.

Als letztes wird der Stahlbetongiebel als oberer Abschluss der Wand gebaut. An den Giebel wird ein entlang der Dachhaut verlaufendes L Profil angebracht. Hier werden die Dachhaut / die Dachpfetten für den Anschluss an das Bestandsdach aufgelegt.

# Ansicht

# Schnitt A-A

# Grundriss

**Achtung, das Bauwerk steht direkt an einer öffentlichen Straße. Diesem Umstand ist bei der Wahl der Abbruchtechnologie und den erforderlichen Sicherungsmaßnahmen Rechnung zu tragen. Der Rückbau hat als geordnete Demontage zu erfolgen. Mit dem Abbruch der Tragkonstruktion der Halle kann erst begonnen werden, wenn die neue Giebelwand an der Grundstücksgrenze tragfähig errichtet wurde. Der Aufbau der Giebelwand ist in der Zeichnung Ü1 dargestellt.**
