Dokumentation zur bauhistorischen und restauratorischen Voruntersuchung des Vachaer Rathauses

Objekt: Einzeldenkmal, Rathaus Vacha, Widmarkt, Markt- 4, 36404 Vacha

Restaurierung + Bauforschung
Wolfgang Petzholdt
Katharinenstraße 165
99817 Eisenach

Sept. 2015 – Dez. 2015

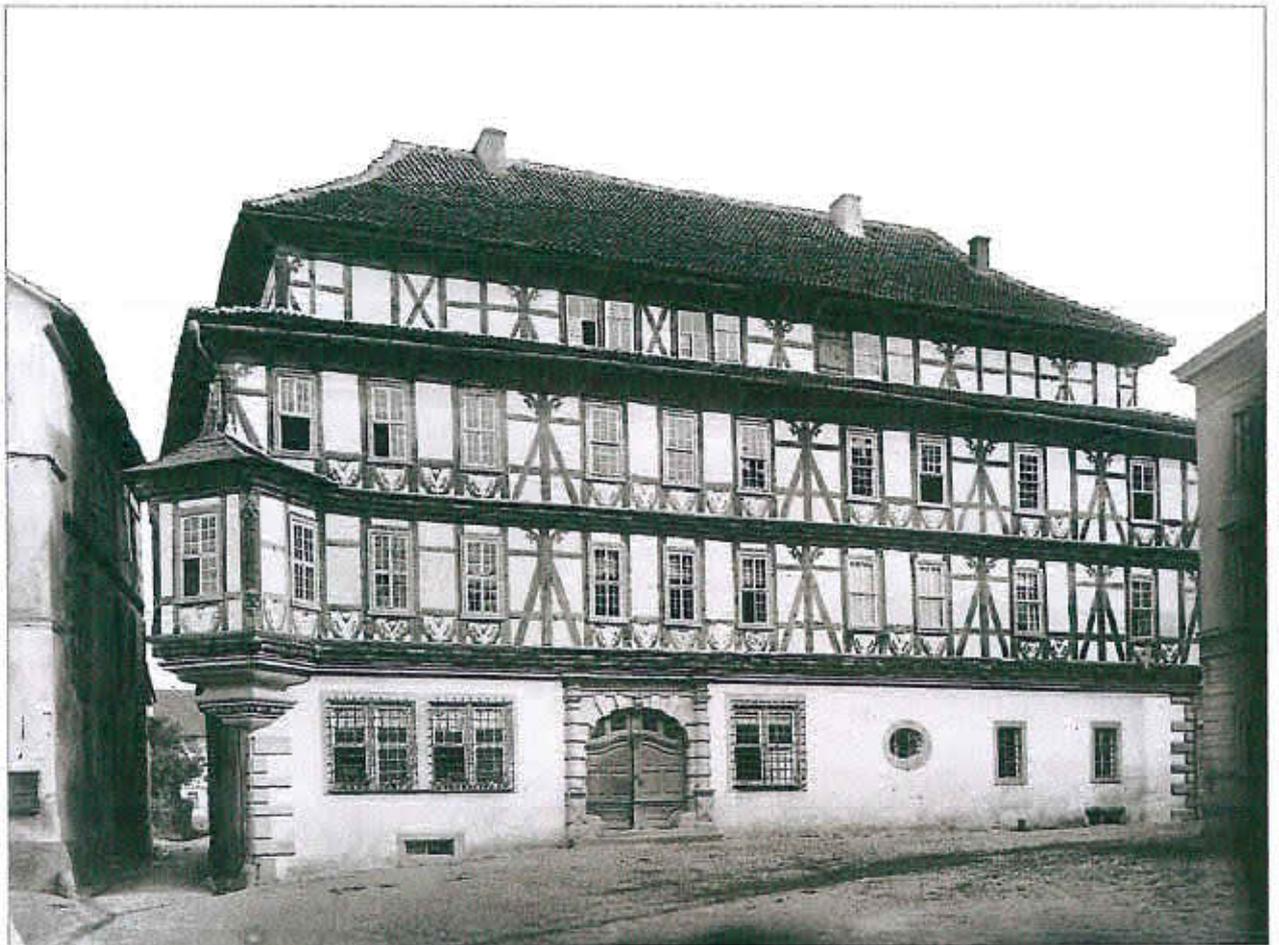
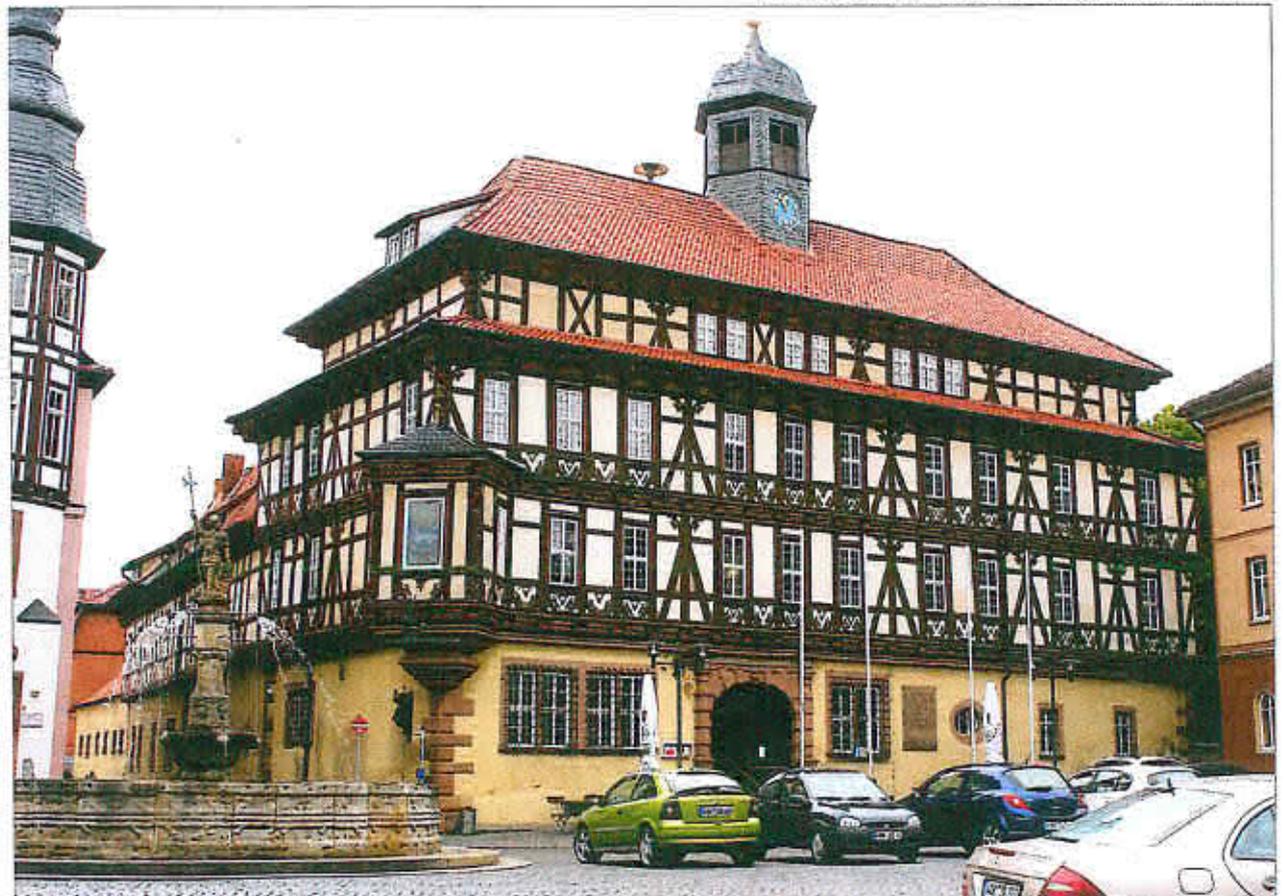
oben: Ludwig Bikell, zwischen 1880 und 1900, Kopie, Foto-Marburg

Auf dem oberen Foto ist die schmale Weingasse mit dem alten Rathaus noch vorhanden. Die Widemark besitzt noch die großen deutschen Schornsteine. Die Fassadengliederung blieb bis in die Gegenwart unverändert erhalten, hinzu kamen Schleppegaupe und Dachreiter.

unten: Gleiche Ansicht, W. Petzholdt, Juni 2015

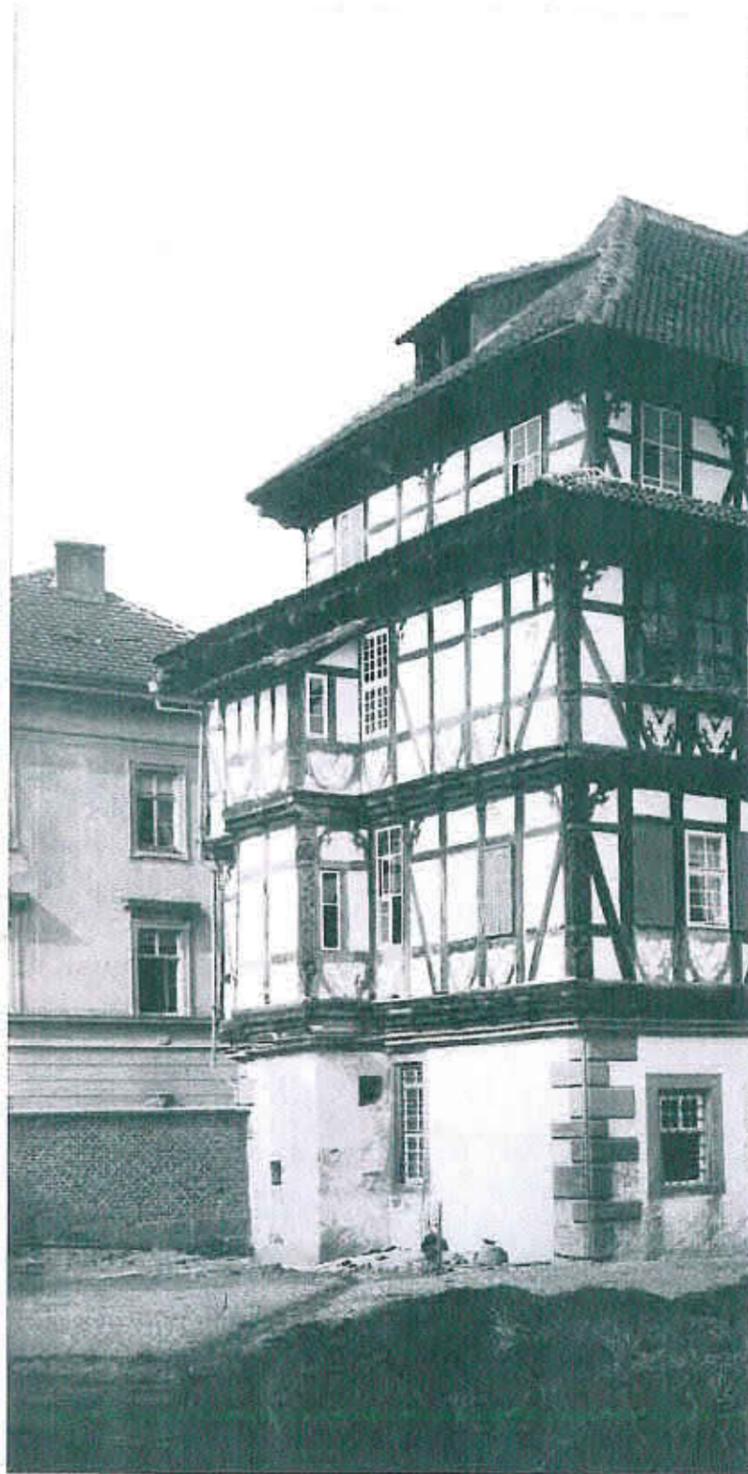
Ludwig Bikell, zwischen 1880 und 1890, Bildausschnitt von der Hofansicht

bauzeitliche
Fenster
mit Butzen-
glasscheiben

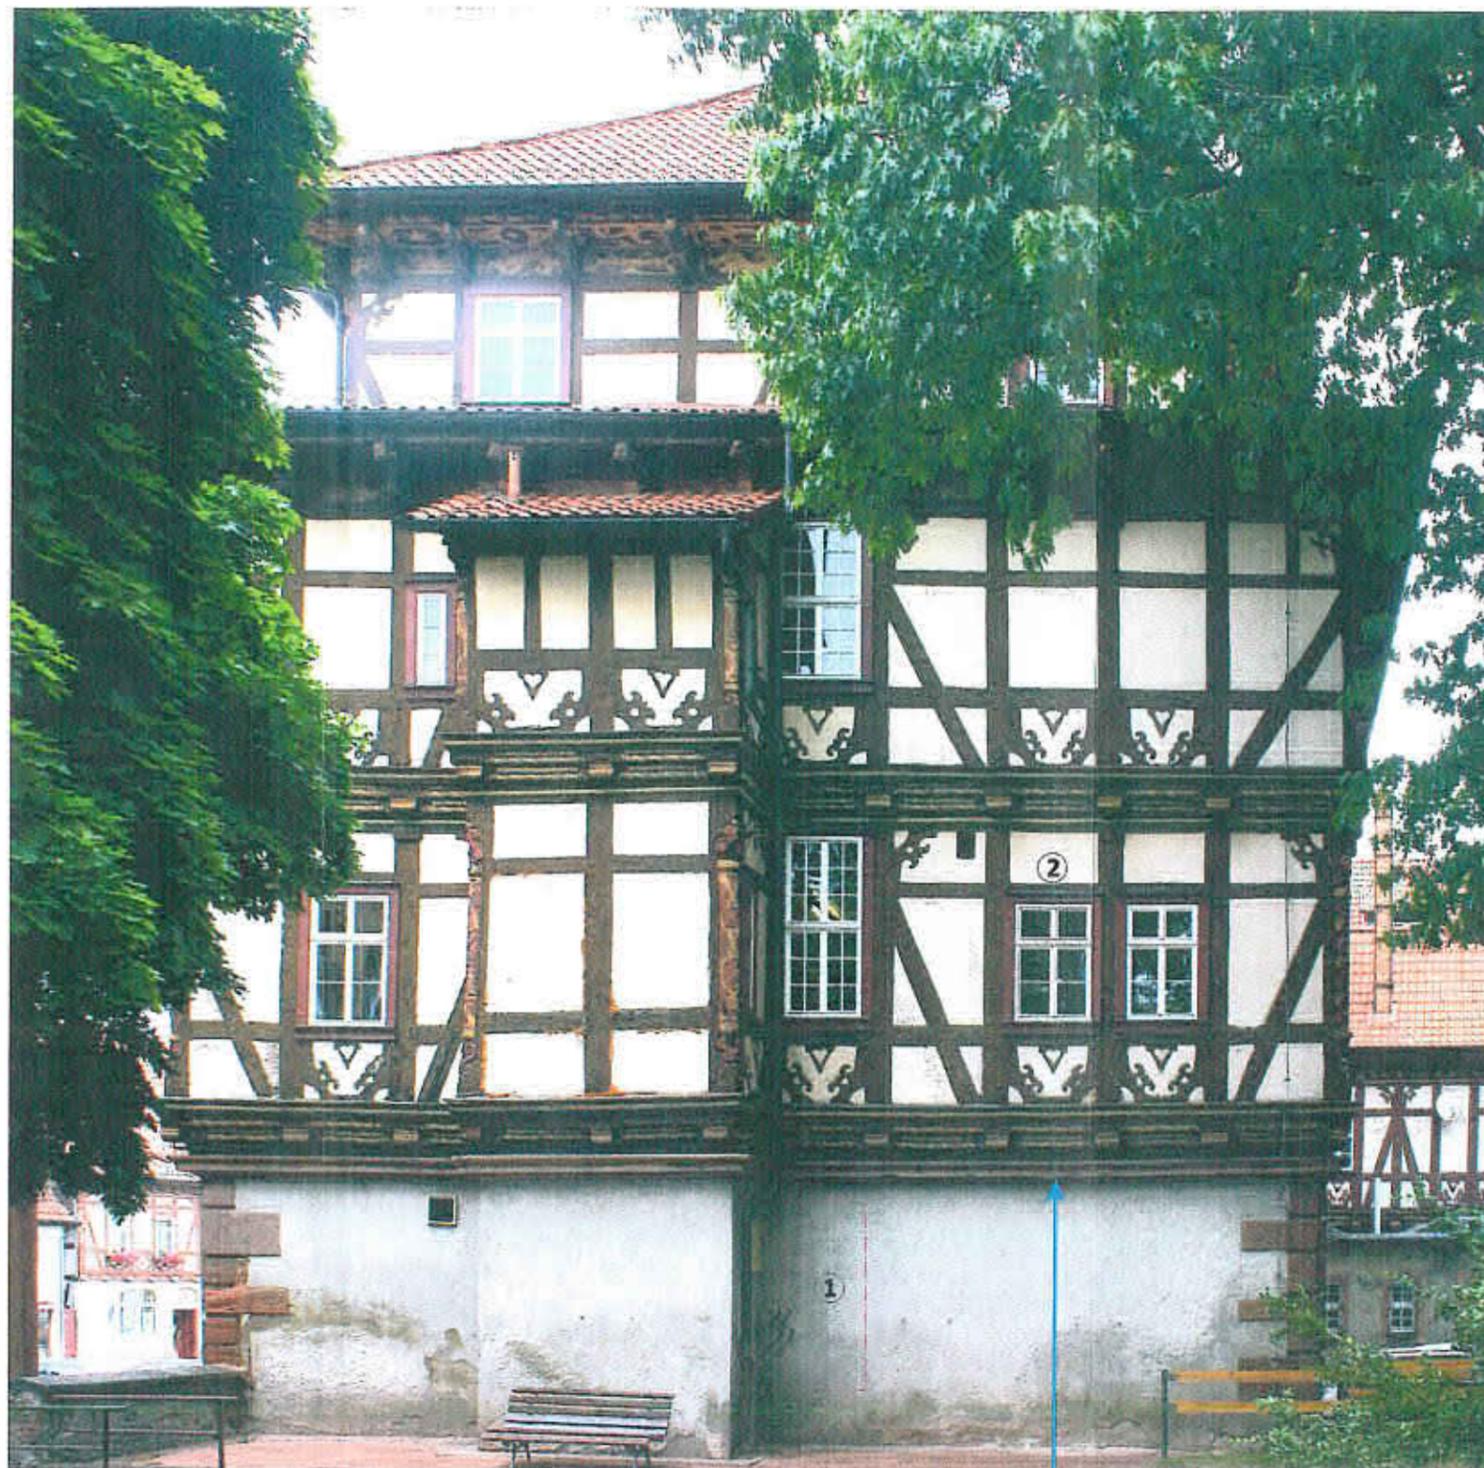
Rathaus Vacha (Widemark)
Fassadenvergleich Südfassade

EG- Höhe um 1890

Auch die Südfassade wurde zwischen 1890 und 2015 konstruktiv und gestalterisch kaum verändert. Im Erdgeschoß wurde 1911 beim Einbau des Saales das Flurfenster ① zugesetzt, im 1. OG kam das Fenster ② dazu. Das Erdbodenniveau wurde angehoben und dadurch Feuchte in das Mauerwerk eingebracht. Der Fassadenputz sieht um 1890 wesentlich gesünder aus als 2015. Die Schleppegaupe wurde zurückgebaut.

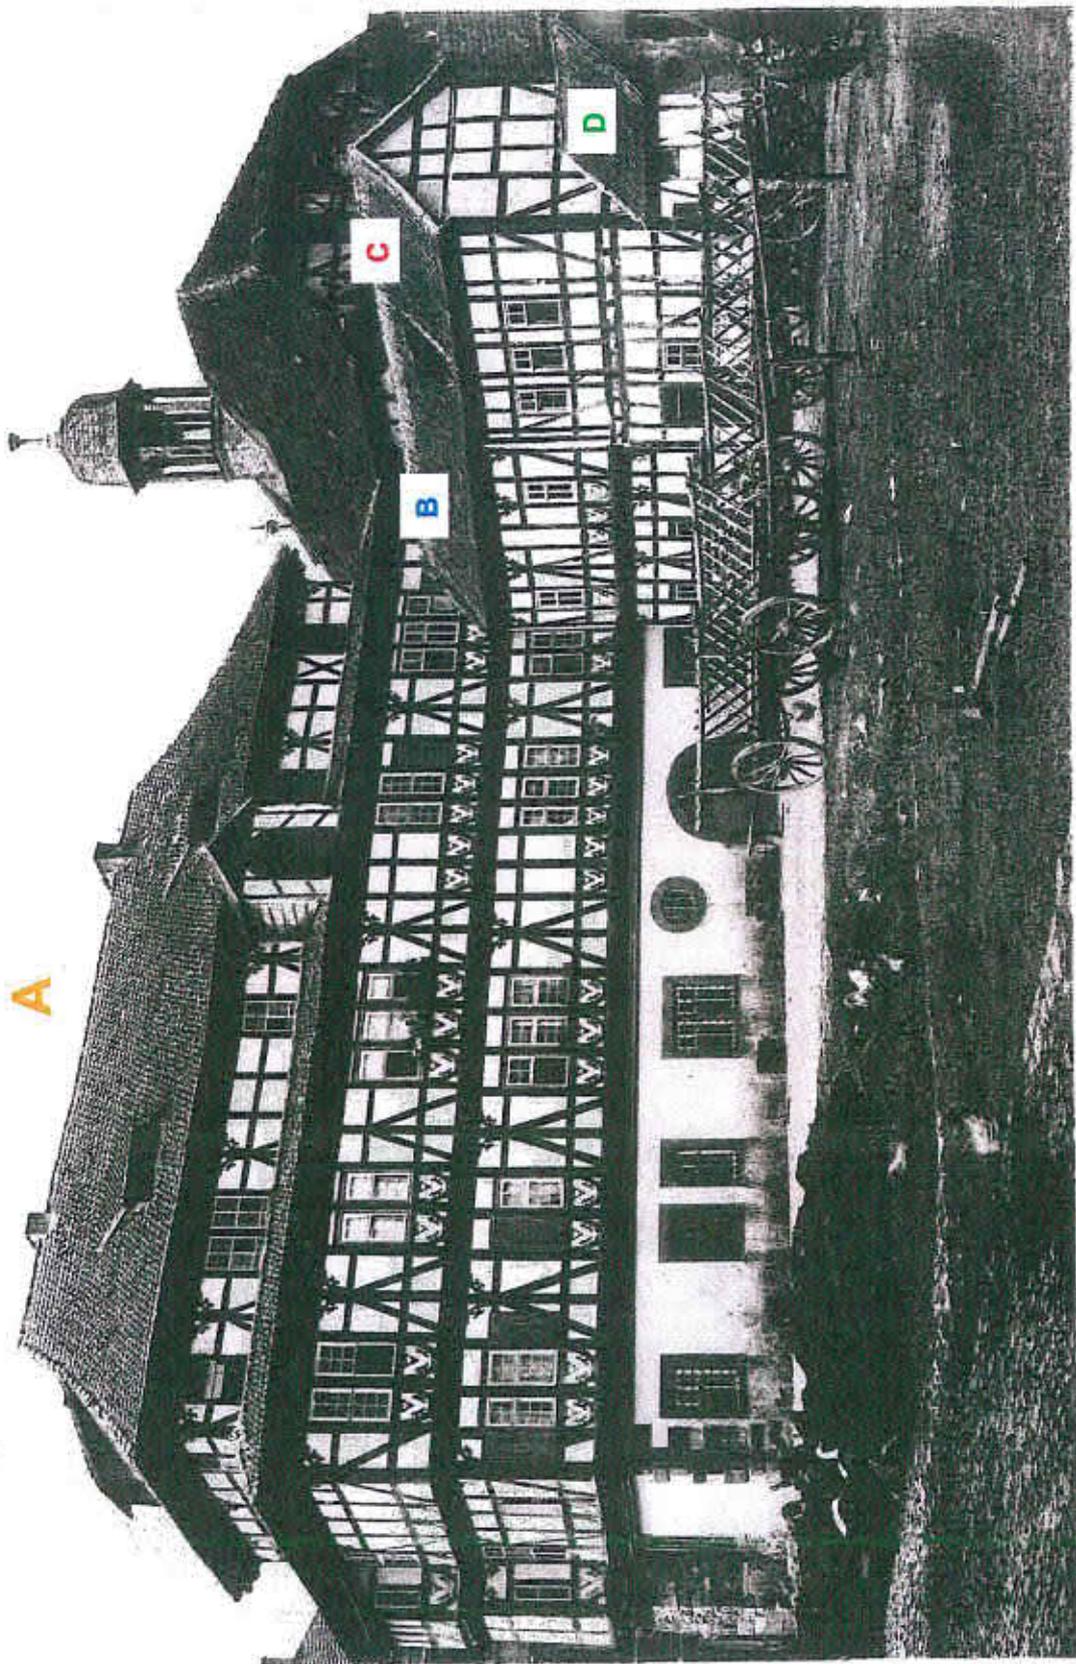
Historisches Foto, veröffentlicht 1892 in „Fränkisch Thüringische Holzbauten aus alter u. neuer Zeit“ Baurat Fritze. Auf diesem Foto sind die Anbauten Haus-C in voller Größe und Haus - D annähernd in voller Größe abgebildet und damit stilistisch bewertbar. An der Giebelseite des Doppelständerbau-C ist ein zugesetztes Zwillingfenster erkennbar, welches vermutlich nach Anbau des Gebäudes-D verschlossen wurde. Das Zwillingfenster am südl. Ende des 2. OG's, welches bei Bikell noch die alten Butzenfenster besaß wurde bereits durch Sprossenfe. ersetzt. **A** Bauphase- 1/ 1613; **B** Bauphase- 2 / vmtl. 1635; **C** Bauphase- 3 / frühest. Ende 17. Jh.; **D** Bauphase- 4/ vmtl. Anf. 19. Jh.

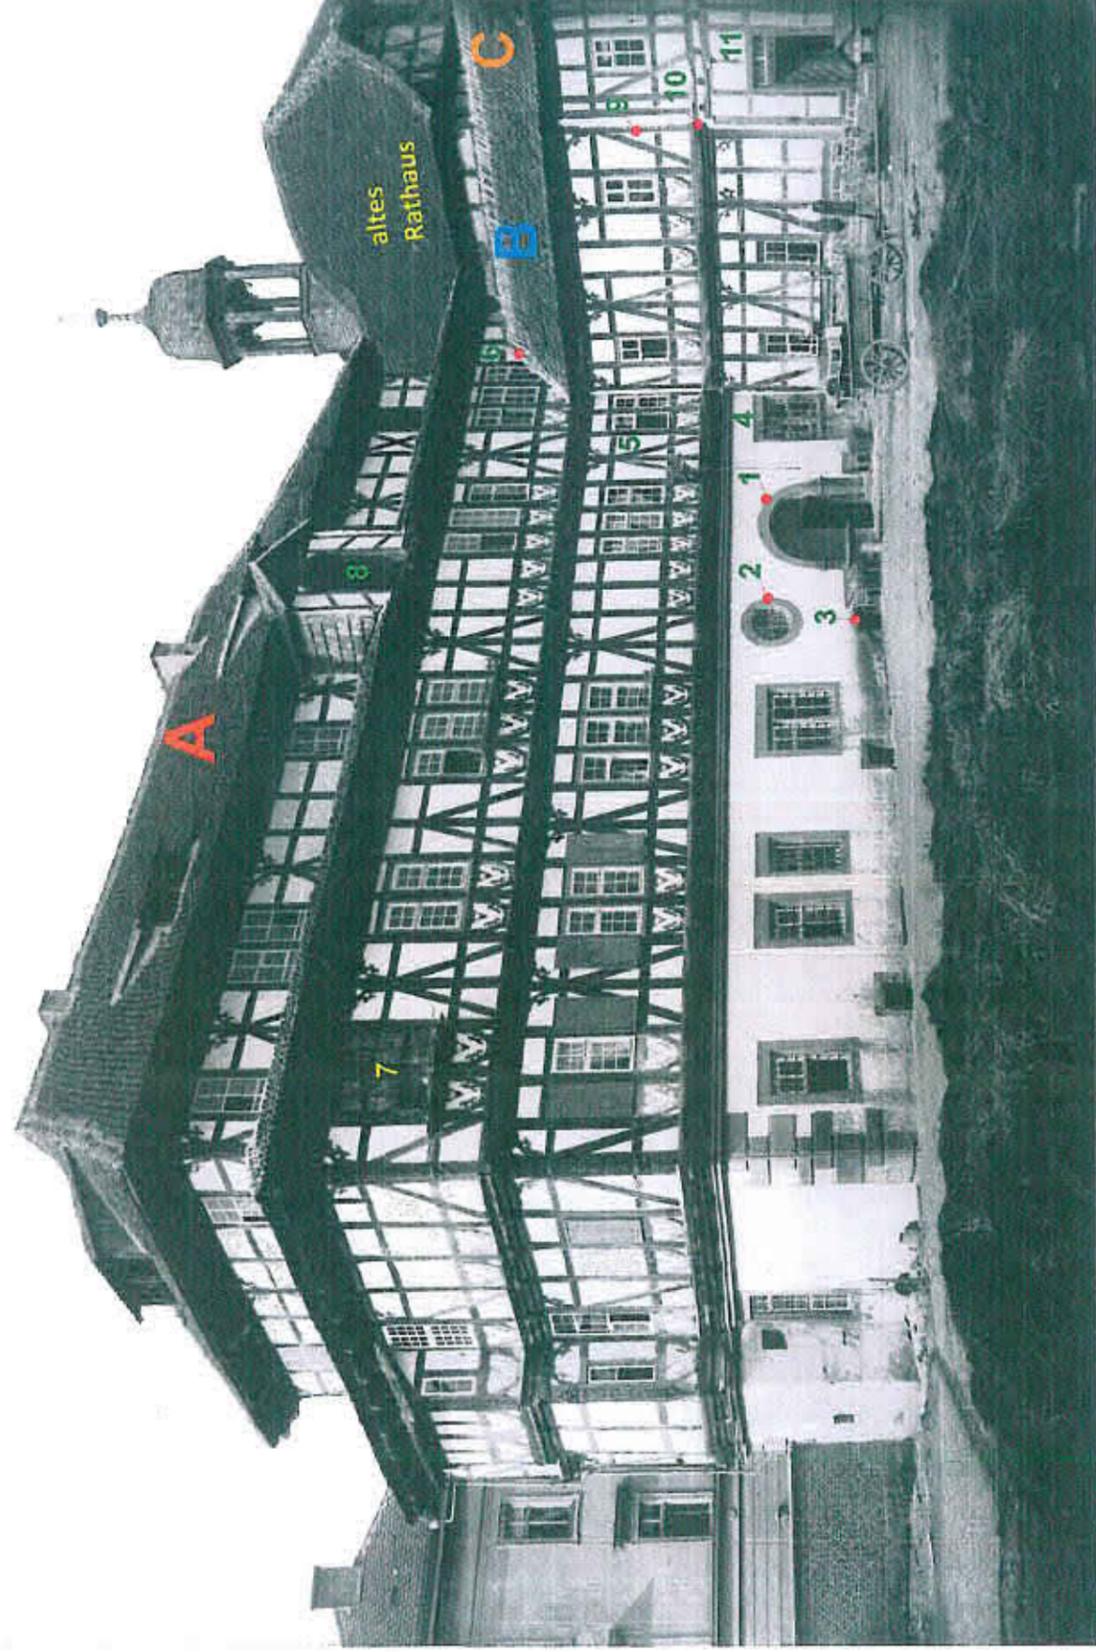
**Rathaus Vacha (Widemark) Hofansicht
Fassadenvergleich Ostfassade + Anbauten**

oben: Ludwig Bikell, zwischen 1880 und 1900, Foto Marburg, Aufn. Nr. 812.213

Von 1880 / 90 bis 2015 hat sich an den Hoffassaden einiges geändert. Das Zwerchhaus Nr. 8 wurde 1911 zurückgebaut die Anbauten- C und- D wurden abgerissen und durch den historisierenden Anbau- E ersetzt. Vom Anbau- B wurde zur Vergrößerung der Ratskellertür die Erdgeschoßwand entfernt und durch einen Vorbau der das alte Eingangsportal und das ovale Fenster überdeckt ersetzt. Am gestelzten Korbogenportal Nr. 1 befindet sich eine Inschrift mit Chronogramm, welches die Jahreszahl 1613 ergibt, das Erbauungsjahr der Widemark. Fenster 2 und 3 wurden vor Errichtung des Vorbaues von außen zugesetzt, die Sprossenfenster und Gitter blieben erhalten (Befund - 4 KG u. Bef.-16 EG). Am Fenster Nr. 4 wurden die Renaissancesgewände ausgebaut und an die Nordfassade (Bereich d. ehem. Kellerpforte) versetzt, die alte Fensteröffnung wurde zugemauert. Das ehem. Drillingsfenster Nr. 5, im 2. OG ist es noch vorhanden, wurde beim Anbau des Hauses- B in ein Zwillingsfenster mit schmalere Nordflügel umgebaut. Der zweite Umbau dieses Fensters erfolgte 1911 beim Einbau des Sitzungssaales. Brustriegel und 3/4 Strebe wurden entfernt und das Viertelige Saalfenster bis zum Bundständer gezeugen. 1911 wurde das vorher flachere Satteldach Nr. 5 bis zum Pultdach des 2. Obergeschoßes angehoben, das angrenzende Drillingsfenster angeschnitten. Die Butzenglasfenster Nr. 7 gehören vmtl. noch zum bauzeitlichen Bestand. Wie die Flurfenster enden auch diese am Rähm. Das 2. Obergeschoß weist 3 unterschiedliche Fensterhöhen auf, möglicherweise endeten alle OG- Fenster ursprünglich am Rähm. Der mit Schnitzereien verzierte Eckständer Nr. 9 und der diagonale Stichtbalken Nr. 10 belegen den ehemaligen Gebäudeabschluß des Anbaus- B. Anstelle der fehlenden Strebe ist im ältesten EG- Grundriß eine Tür eingetragen. Haustüren mit aufgedoppelten profilierten Diagonalen Brettern und Mittelteilung (Nr. 12) waren im Barock und Spätbarock die üblichen Türgestaltungen.

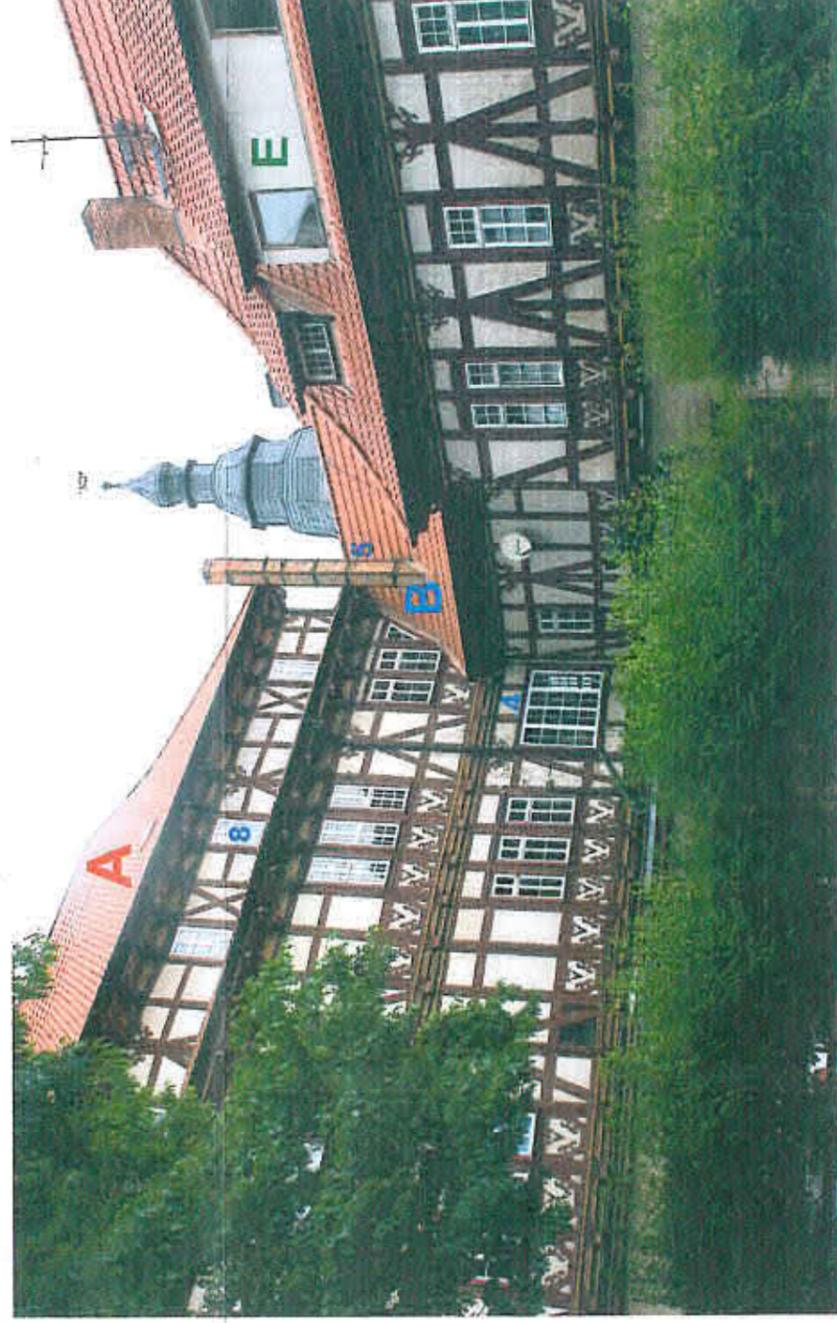
- A** Bauphase- 1
1613
- B** Bauphase- 2
vmtl. 1635
- C** Bauphase- 3
frühestens
Ende 17. Jh.
- E** Bauphase- 5
1911

unten: W. Petzholdt, Juni 2015

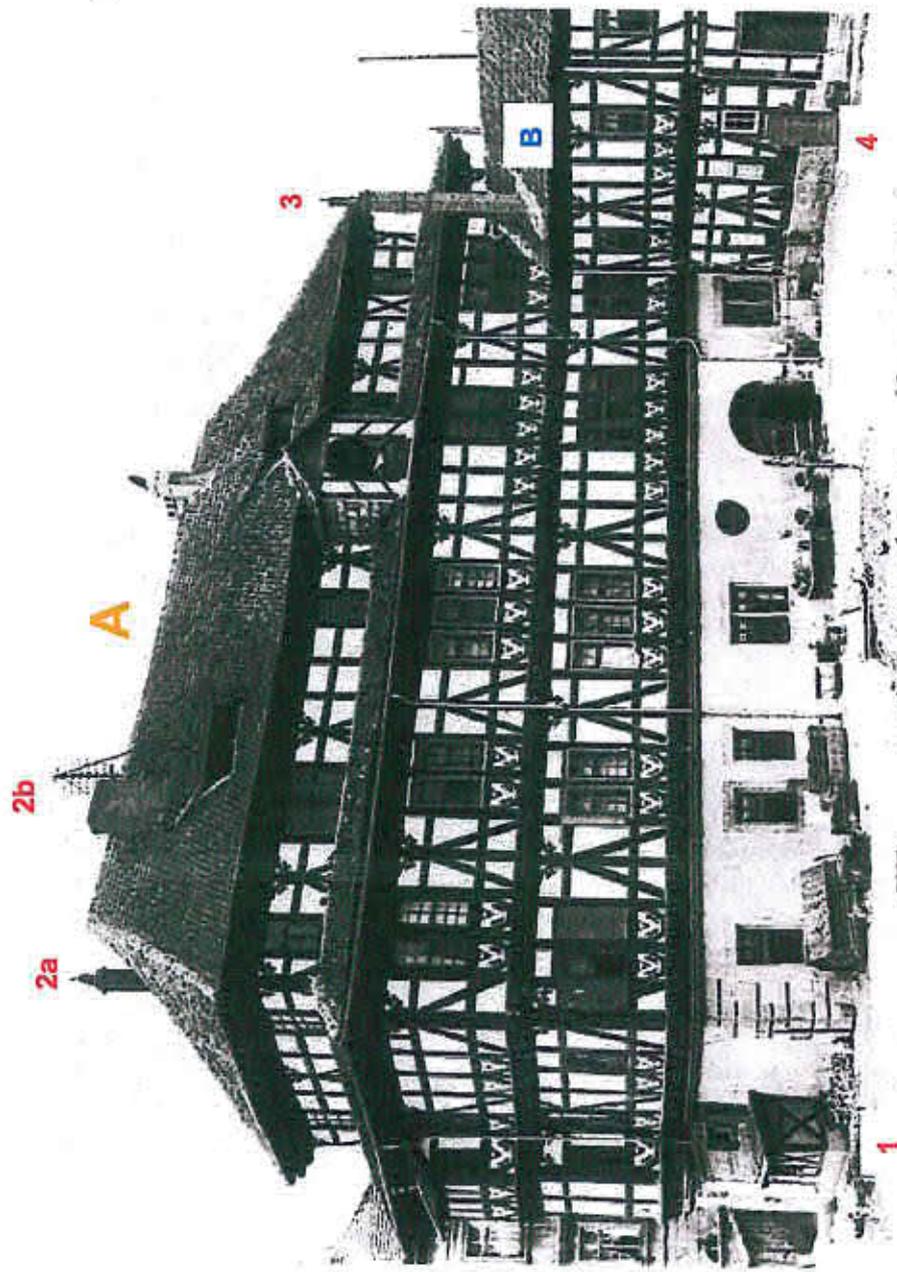
Vacha * Widemark (Rathaus) * Hofseite, von
Südosten *
Neg.Nr. 1051211 * Aufnahme 1900/1940

Ansicht der Hofseite, Autor unbekannt, Hessisches Staatsarchiv Marburg, Sammlung Ludwig Bikell.

Das Foto repräsentiert den gleichen Bauzustand der in den ältesten Grundrissen dargestellt wird. Zeitlich ist das Foto relativ genau einzuordnen. Das auf der vorherigen Abbildung den Seitenflügel überragende alte Rathaus fehlt, an dessen Stelle ragen Gerüststangen in die Höhe. Das 1908 fertig gestellte Amtsgericht ist noch im Bau, deshalb kann das Foto nur zwischen 1907 und 1908 entstanden sein.
Bauliche Veränderungen im Vergleich zur vorherigen Abbildung: Anbau des Fachwerkvorbaus-**1**; Rückbau der großen querliegenden Schornsteinanlage, Errichtung der Schornsteine-**2a** und **2b**; Einbau des Schornsteins-**3**; Einbau der Tür-**4**; die Schleppgaube am südlichen Walim von Haus-**A** wurde zurückgebaut.

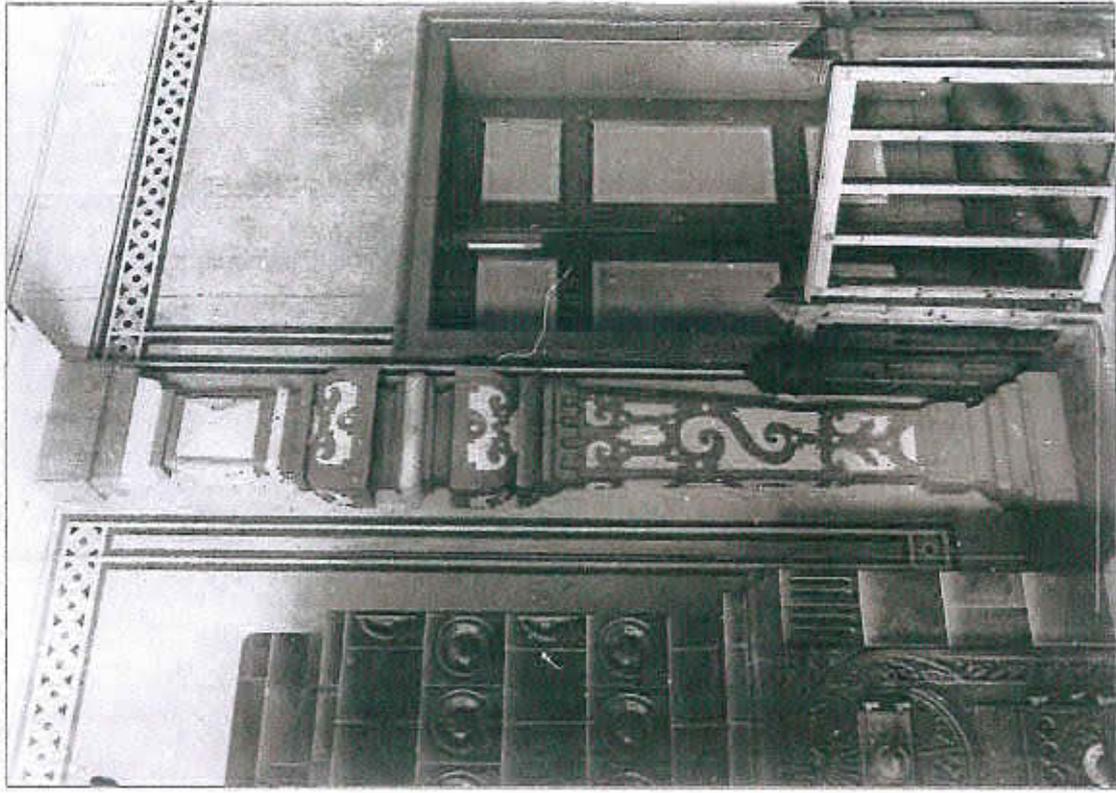
Vacha * Widemark (Rathaus) * innen, geschnitzte Wandvorlage *
 Neg.Nr. 1123437 * Aufnahme 1900/1940

Historische Innenraumfotos. Möglicherweise hat sich hier der Autor geirrt. Es gibt keine Innenraumsituationen die diesen gleichen. Auch nicht auf den ältesten Bestandsplänen. Wahrscheinlich stammen diese Fotos aus dem alten Rathaus. Die Pilaster gleichen denen des alten Rathauses die Lehfeldt und Voss auf S. 29 in Bau- und Kunstdenkmäler Thüringens Band IV, 1911, abgebildet haben (Kopie der S. 29 in dieser Dokumentation S. 11). An Stelle des alten Rathauses wurde 1908 das Amtsgericht errichtet. Die Aufnahmen könnten zwischen 1900 und 1907/08 entstanden sein.

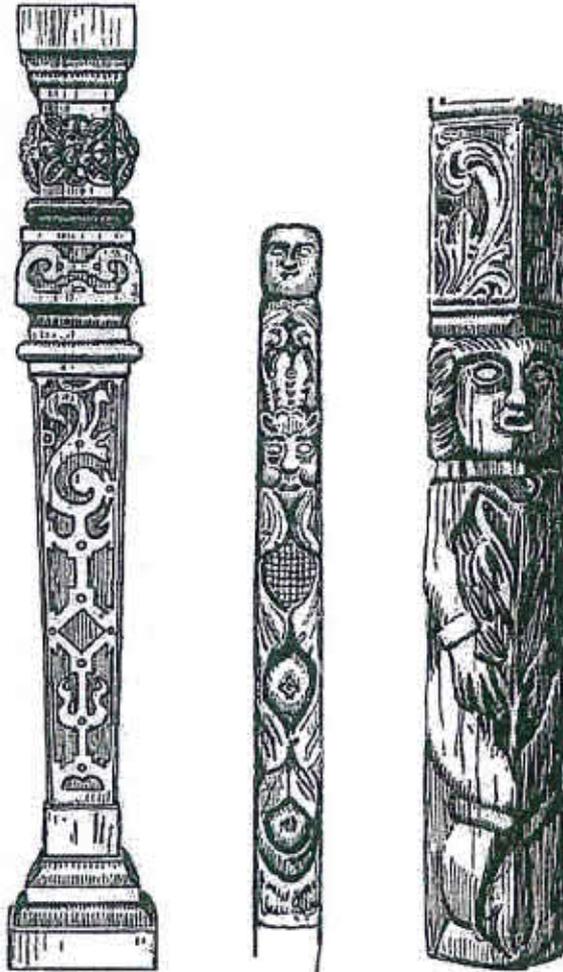
Schnitzereien aus dem ehemaligen Rathaus zu Vacha.

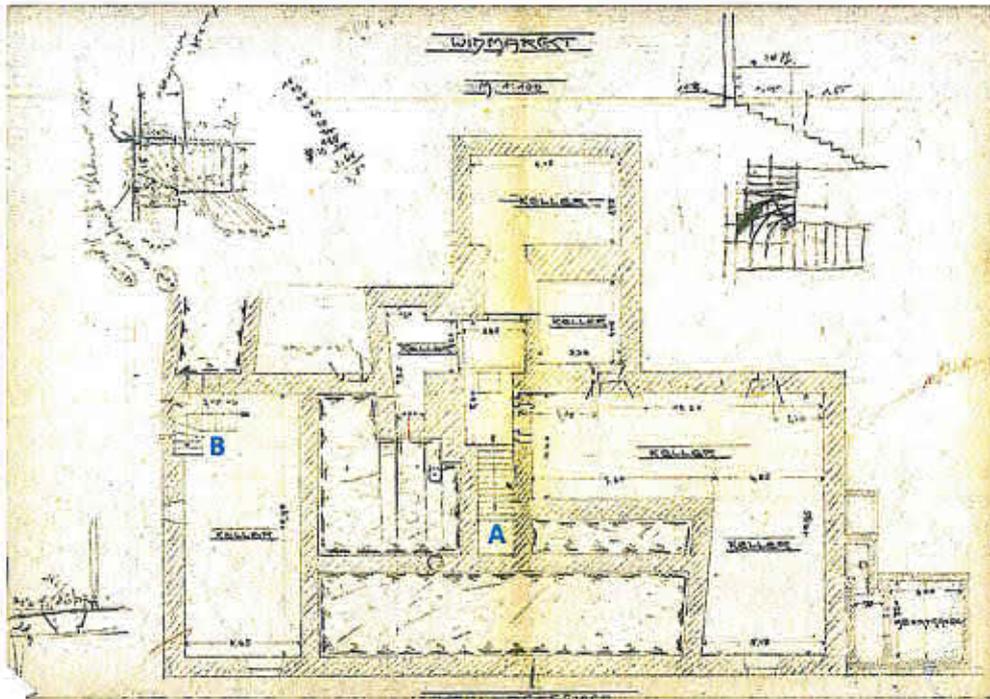
Ältester Grundriß / S. 16

* gilt für alle Zeichnungen:
Auf den ältesten Plänen sind nur die Türen durch einen Achsenstrich gekennzeichnet. Auf Gollers Plänen sind sowohl die Fenster als auch die Türen damit markiert.

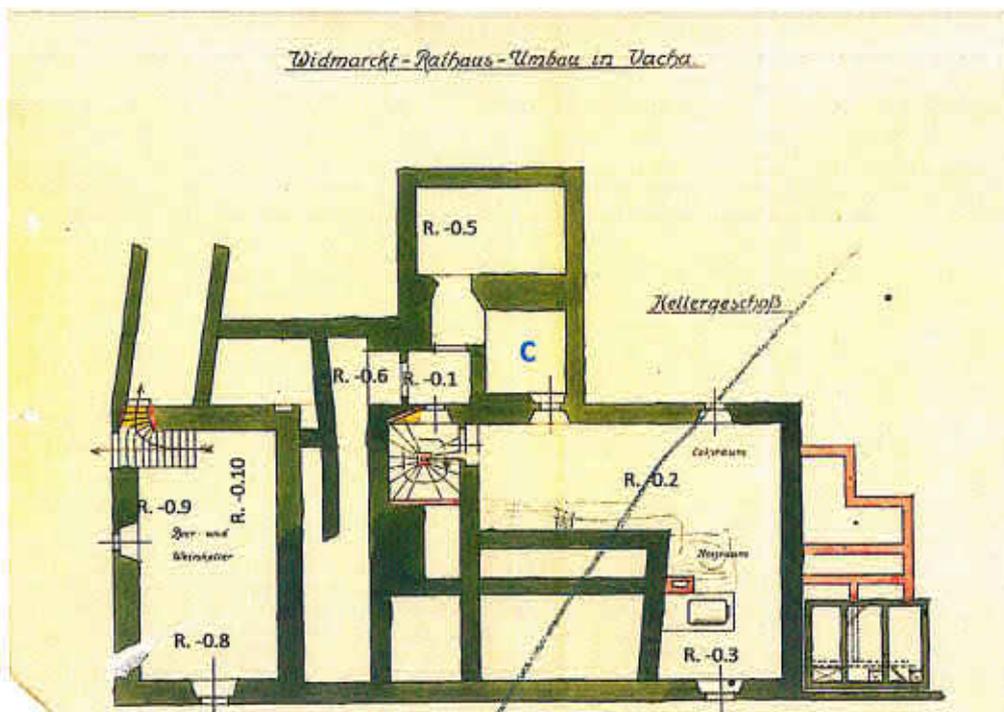
Grundriß Goller- 1
April 1910 / S. 17

Auf allen Plänen von Goller fehlt die Legende. Durch Vergleich mit den ältesten Bestandsgrundrissen und dem rezenten Bestand ergibt sich folgende Bewertung:

Beide Grundrisse sind fast gleich, Gollert hat die vermeintlichen Streifenfundamente als massiven Bestand eingetragen, im ältesten Grundriß sind diese Bereiche durch lockere Strichdreiecke markiert. Dabei wurde aber nicht bedacht, dass die massiven Mauerwerke in der südlichen Hälfte des EG's symmetrisch im Grundriß liegen und damit nicht mit den Kellermauerwerken fluchten. Der Gewölbebefund-1 und die Bauhaft (s. Befundbeschreibung), welche auf eine andere, geradläufige Treppe verwiesen, werden durch diese Grundrisse bestätigt. Treppe **A** verlief gerade und begann im Flur. Treppe **B** verlief ursprünglich abgewinkelt und endete im heutigen Ratskeller. Türdurchbrüche zur heutigen Ratskellerrküche und zur Weingasse waren geplant. Der Raum -0.6 erstreckt sich in Gollers Grundriß bis zur Außenwand. Die Rundbogenpforte an der Weinstraße, Treppe **B**, ist bereits als Bestand eingetragen, die Fäkaliengruben wurden vor der Südwand geplant.

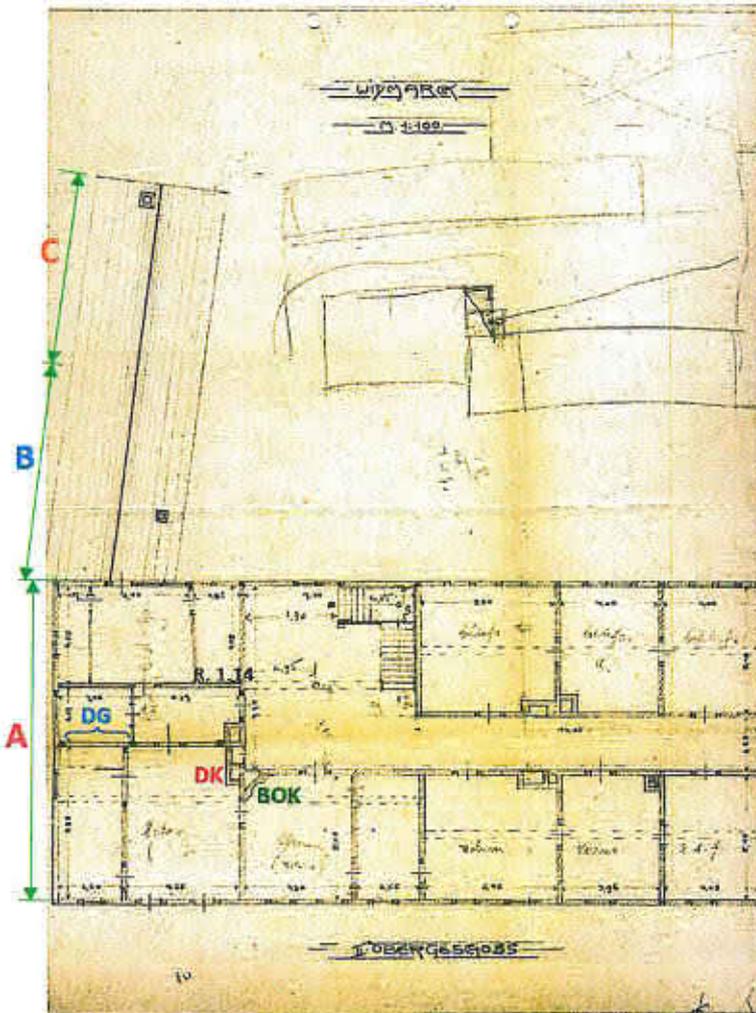
Ältester Grundriß - 2.OG / S. 29

Gollers erste Planung behält weitestgehend den Vorbestand, wie er auf dem ältesten Bestandsgrundriß dargestellt ist, bei. Der bauzeitliche Durchgang **DG** mit geschnitzten Pilastern ist bereits zugesezt und wird auch in der Planung Gollers nicht geöffnet. Goller plante lediglich den Rückbau der deutschen Schornsteine und einer Trennwand. An der Westecke der Nordfassade sollte ein zusätzliches Fenster entstehen und damit die Symmetrie der Fensterachsen wieder herstellen. Die Geschößgliederung mit Treppenanlage, Diele, Mittelgang, Abort ist identisch mit der Geschößgliederung des 1. Obergeschosses. Die Diele ist heute nicht mehr wahrnehmbar, sie wurde in 4 Räume untergliedert (R. 2.1; 2.17; 2.18; 2.19). Interessant ist die flüchtig skizzierte Vorplanung für den sechseckigen Dachreiter bei Gollert, und die Darstellung einer barocken Ofenkonche **BOK** auf dem ältesten Grundriß. Der hinter der Ofenkonche befindliche, deutsche Kamin **DK** ist bei Gollert bereits nicht mehr vorhanden. Dieser Befund verweist wiederum auf eine frühere Entstehungszeit des ältesten Grundrisses. Die Bezeichnung der Räume nach ihren Funktionen verweist darauf, dass das 2. OG als Wohngeschoß genutzt wurde und auch weiterhin so genutzt werden sollte.

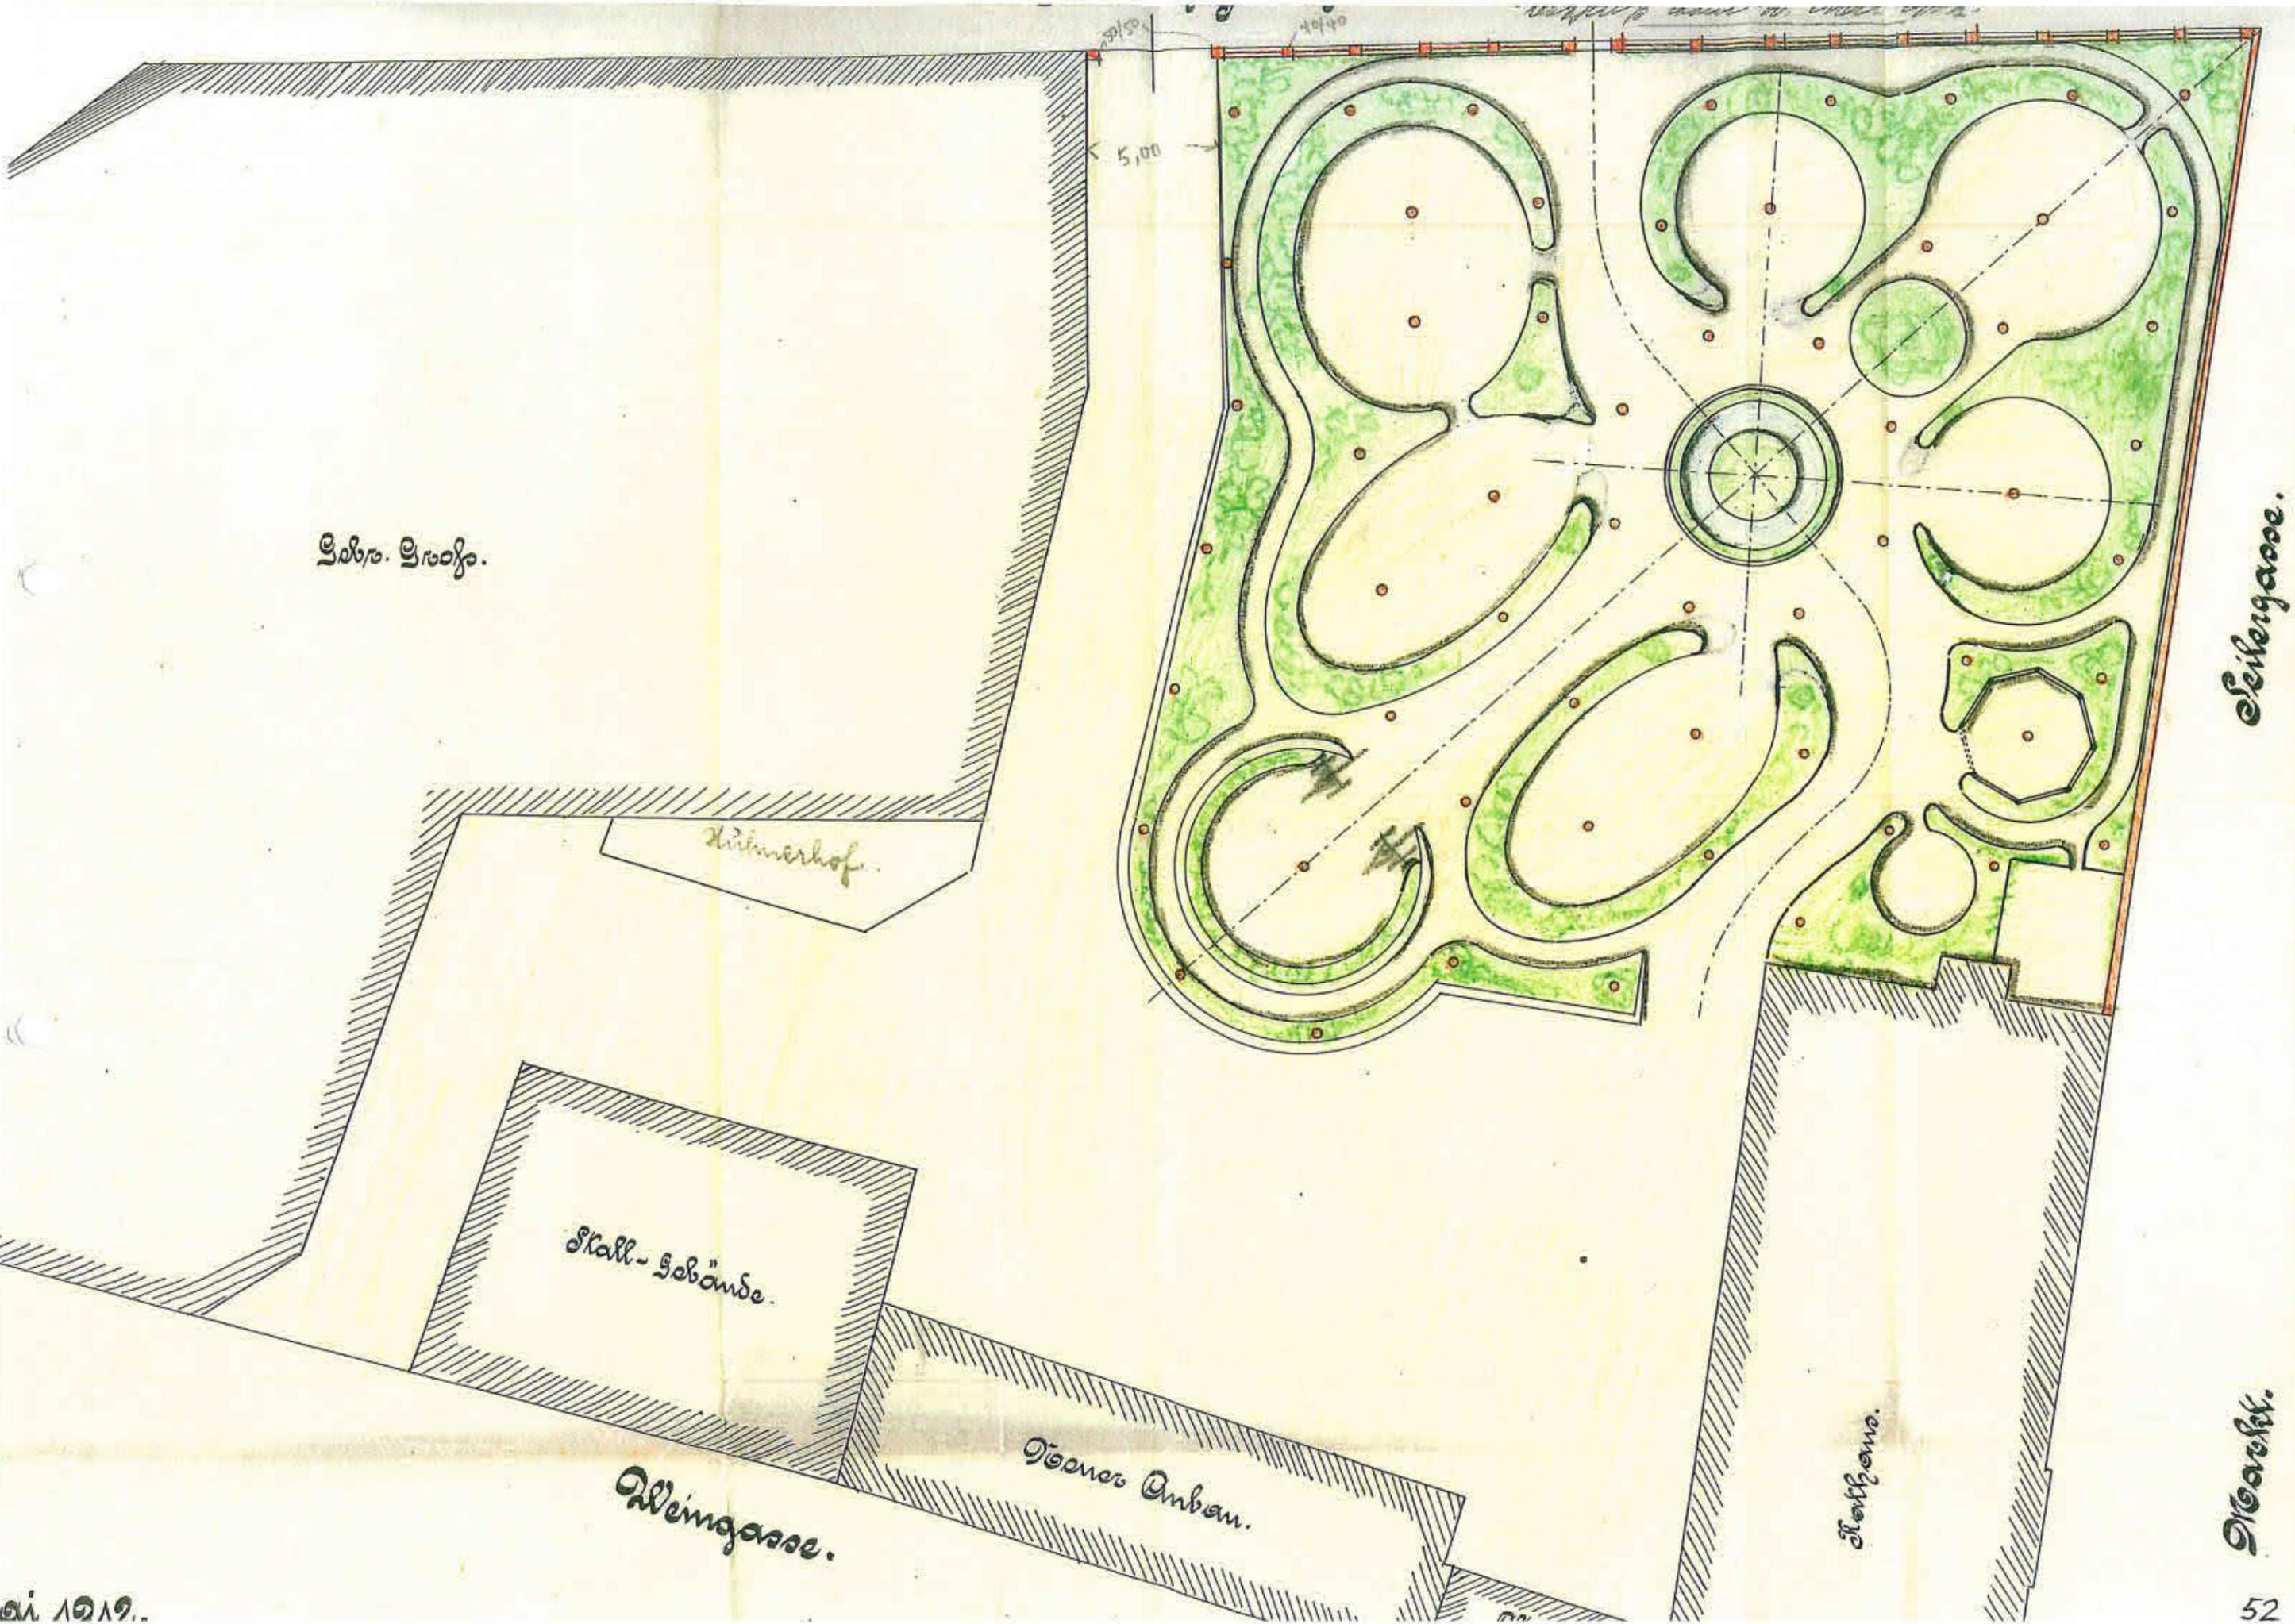
Die rezente Parkgestaltung entspricht nicht diesen Entwurf, möglicherweise wurde diese Planung nicht umgesetzt.
