Dokumentation zur bauhistorischen und restauratorischen Voruntersuchung des Vachaer Rathauses

Objekt: Einzeldenkmal, Rathaus Vacha, Widmarkt, Markt- 4, 36404 Vacha

Restaurierung + Bauforschung
Wolfgang Petzholdt
Katharinenstraße 165
99817 Eisenach

Sept. 2015 – Dez. 2015

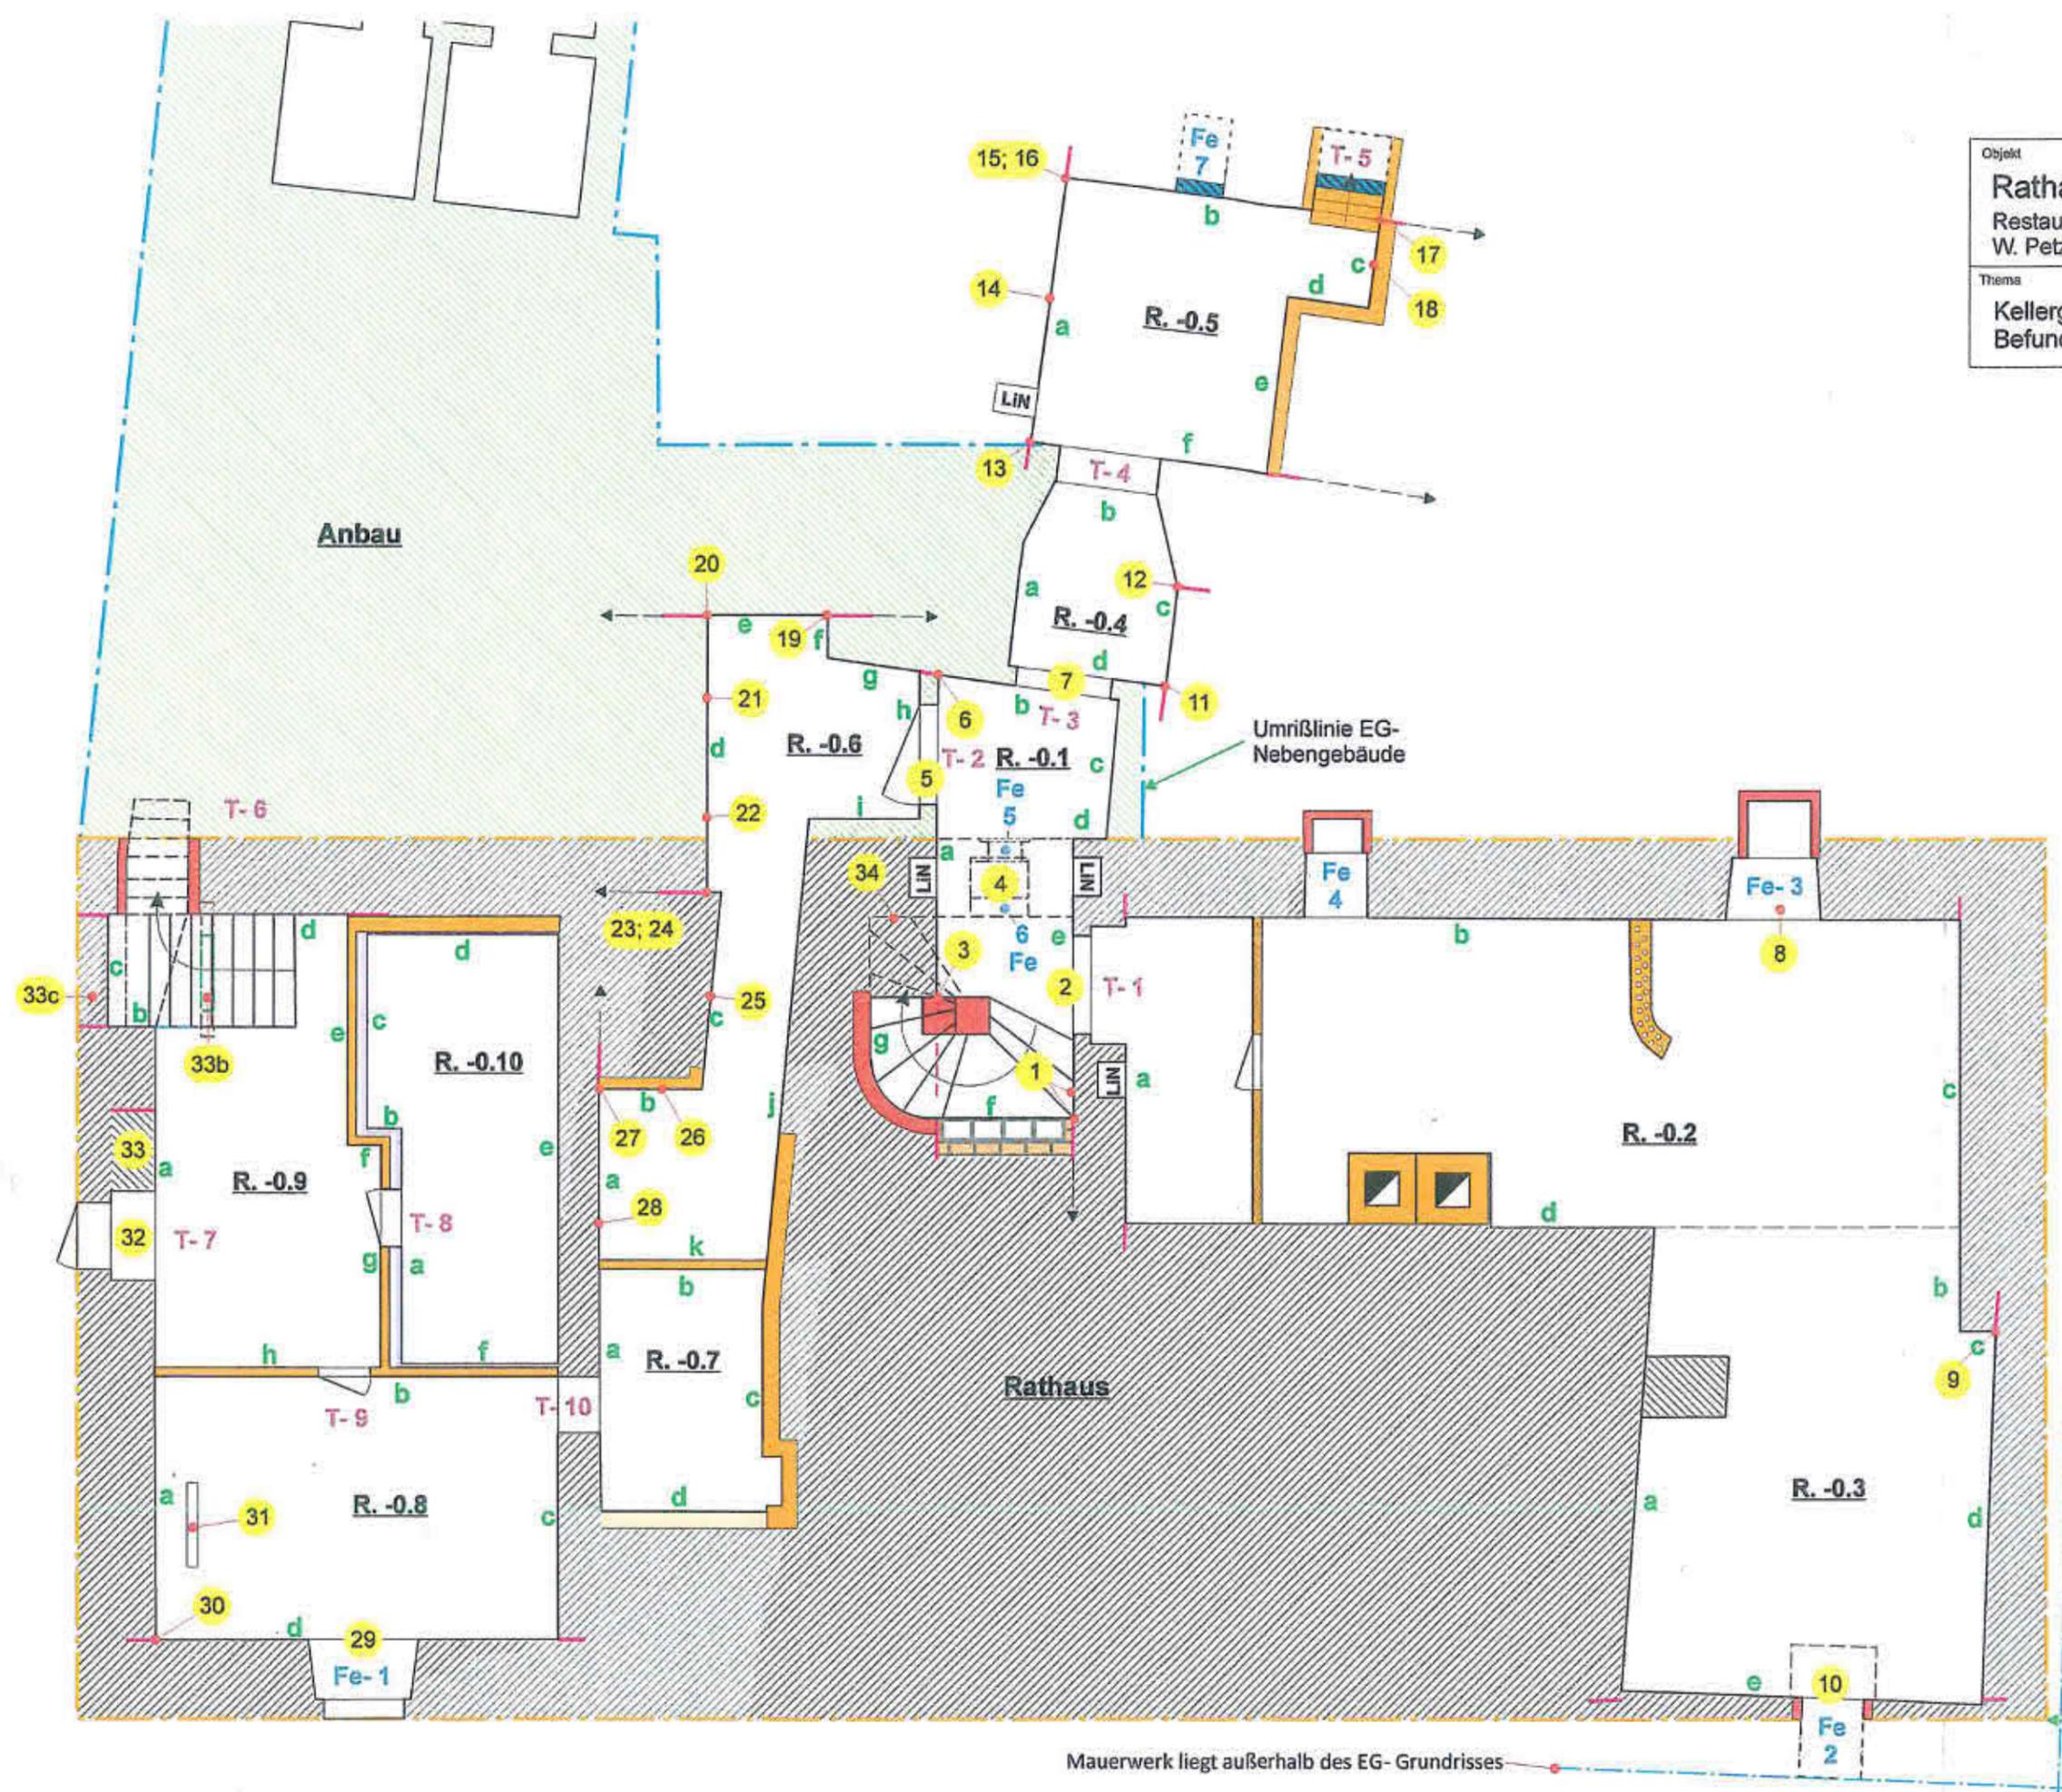
Objekt	Rathaus Vacha Restaurierung + Bauforschung W. Petzholdt	Maßstab: 1: 95
Thema	Kellergeschoß, Kartierung der Befunde und Raumbezeichnungen	Datum: 14.12.15

KG	<u>R. - 0.3</u>		<p>Tonnengewölbter Raum mit rechteckigen, leicht parallel verschobenem Grundriß. Liegt im südwestlichen Bereich des Rathauses.</p> <p>Die Raumachse fluchtet nicht mit der Giebelwand sonder ist um 5° in Richtung Norden gedreht. Die westliche Stirnwand (Wand- d) befindet sich nur zur Hälfte unter dem EG - Mauerwerk, die andere Hälfte liegt unter dem Fußweg. Die südliche Längswand überschneidet ebenfalls den EG- Grundriß.</p> <p>Das Fenster F- 2 wurde mit kleinteiligen unregelmäßigen Bruchsteinen und Ziegeln nachträglich in die gleiche Form gebracht wie die Fenster 1 und 3.</p> <p>Das Quadermauerwerk des Raumes besteht aus kleinformatigeren z. T. unregelmäßigeren Bruchsteinen als</p>	<p>Die gedrehte Lage des Raumes und die Überschneidung des EG Grundrißes, so wie die niedrige Kämpferhöhe (40 cm), verweisen auf einen älteren Bestand der bei der Errichtung der Widemark, 1613, oder bereits im 16. Jh. in die Kelleranlage eingebunden wurde.</p> <p>Das bei den archäologischen Grabungen 2003 (Rode) ergrabene, vor der Marktfassade liegende, spätmittelalterliche Mauerwerk, könnte in der Flucht der westlichen Schildwand liegen und mit diesem Mauerwerk eine Einheit bilden.</p> <p>Eine grobe nicht lokalisierbare Einschätzung der Kelleranlage von Schätz und Bönsch (Kellerkataster 2002), ordnet ältere Keller dieses Hauses dem 13./ 14. Jh. zu. Da es einen noch älteren Keller gibt, ist dieser Kellerraum frühes-</p>

10b	KG	-0.3/ d	Visuell	<p>Pfeiler aus großen, unregelmäßigen Bruchsteinen. Das Mauerwerk des Raumes -0.3 zieht hinter dem Pfeiler durch.</p>	<p>Pfeiler nach 1911 errichtet, um die bei dem Teilrückbau der ehemaligen Bruchsteinwand am Wandpfeiler entstandene Punktlast abzustützen.</p> <p>Im 1. OG befindet sich in diesem Bereich ein Schornstein.</p>
	KG	<u>R. -0.4</u>		<p>Kleiner länglicher Verbindungsraum mit polygonalem Grundriß und flach gewölbter Decke. Verbindet R. - 0.1 mit R. -0.5, und ursprünglich auch noch den zugesetzten R. -0.4b.</p> <p>Die Raumachse ist um 98,1° nach Süd gedreht (Bezugsfläche Ostfassade des Rathauses).</p> <p>Die Natursteinmauerwerke weisen sehr unterschiedliche Qualitäten auf, Hinweis auf mehrfache Nutzungsänderungen.</p> <p>T- 4, sekundärer Wanddurchbruch mit verschobenen Giebelbogen, keine Gewände, bucklige Laibungen. Verbindung zum Raum -0.5.</p>	<p>Diesen Raum gab es schon vor 1613, er entstand als Verbindungsraum zwischen dem Raum -0.5 und -0.4b.</p> <p>Eine Verbindung zum östlichen Teil des Raumes -0.1. muß schon vorhanden gewesen sein, denn das Mauerwerk der Wand- b des Raumes -0.1 wurde parallel zur Raumachse des R. -0.5 errichtet. Diese, bei einem unabhängigen Kellerraum unnötige Anpassung an den Vorbestand des Nachbarhauses, wäre nicht sinnvoll und nicht machbar gewesen.</p> <p>1613, Einbau der Rundbogenpforte T- 3 .</p>

11; 12	KG	-0.4/c	Sondierungs- fenster, mechanische Freilegung	Zwei vertikale Baunähte. BN- 10 zieht rechtwinklig in Wand- d, zwischen den Baunähten locker gesetztes, unverputztes Quadermauerwerk.	Sekundär zugesetzte Wandöffnung, ursprüngl. Zugang zum dahinterliegenden Raum -0.4b . 1911 wurde in diesen Raum eine Klärgrube eingebaut und der bis dahin offene Durchgang mit Bruchsteinquadern zugesetzt. (s. Bestands- und Planungszeichnungen 1910)
	KG	R. -0.5		<p>Mittelgroßer, tonnengewölbter Raum mit ursprünglich rechteckigem, Grundriß. Der rezente polygonale Grundriß entstand 1911 durch den Einbau einer Klärgrube.</p> <p>Der Raum liegt östlich vor dem Rathaus, unter dem Hof.</p> <p>Die Raumachse fluchtet nicht mit der östlichen Traufwand des Rathauses sonder ist um 8,1° in Richtung Westen gedreht.</p> <p>Nördliche Schildwand mit bauzeitlicher Lichtnische, Ostseite der Tonne mit zugesetzter, bauzeitlicher Fensterlaibung (F-7) und sekundärer, zugesetzter Tür T- 5. Tür laibung und Stufen aus Ziegelmauerwerk (industr. gef. Ziegeln, Zementmörtel).</p> <p>Tonne und hist. Wandscheiben aus homogenem Bruchsteinquadermauerwerk. Lagerhafte, fugengerecht gesetzte, mittelgroße Bruchsteinquader, überwiegend roter Buntsandstein.</p> <p>Kämpferhöhe 89- 93 cm.</p>	<p>Ursprünglich dehnte sich der Raum weiter nach Süden aus.</p> <p>Die bauzeitliche Erschließung ist nicht mehr vorhanden. Auf den sehr ungenauen Bestandsplänen von 1910 wurden weder zugesetzte Türen, noch Fenster und auch nicht die vorhandenen Lichtnischen eingetragen.</p> <p>Ob es sich bei der in der Zeichnung von 1910 dargestellten südlichen Schildwand tatsächlich um die bauzeitliche Wand handelt kann zur Zeit nicht festgestellt werden.</p> <p>Die Lage des Raumes und die Kämpferhöhe belegen, daß es sich um den Keller einer früheren Bebauung handelt, welcher in axialer Beziehung zum Raum -0.3 steht. Die verlängerten Längsachsen beider Räume bilden einen Winkel von 93,1°, damit könnten die Keller zu 2 Gebäuden gehört haben, die winklig zueinander standen oder winklig verbunden waren und eine Hofanlage bildeten. Entstehungszeit vmtl. 14. /15. Jh.</p>

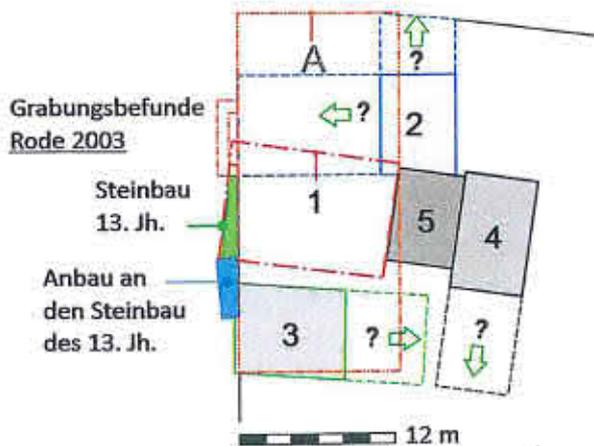
Bauphase- 0 / Bebauung des Grundstücks vor 1613

Von den Gebäuden 2 - 5 sind zum Teil fragmentarische Bestände der Kellergewölbe zum Teil Baunahte und Bestandszeichnungen von 1910 vorhanden. Zu den Kellergrundrissen wurden allseitig 90 cm Mauerwerk addiert und daraus der Grundriß der aufgehenden Substanz ermittelt. Da im Spätmittelalter und zu Beginn der Neuzeit profane Bauwerke selten voll unterkellert waren, ist anzunehmen, dass die meißten Grundriße etwas größer waren (grüne Pfeile). Außerdem ist damit noch nicht die Längs- oder Querlage der Gewölbe im Gebäude gesichert.

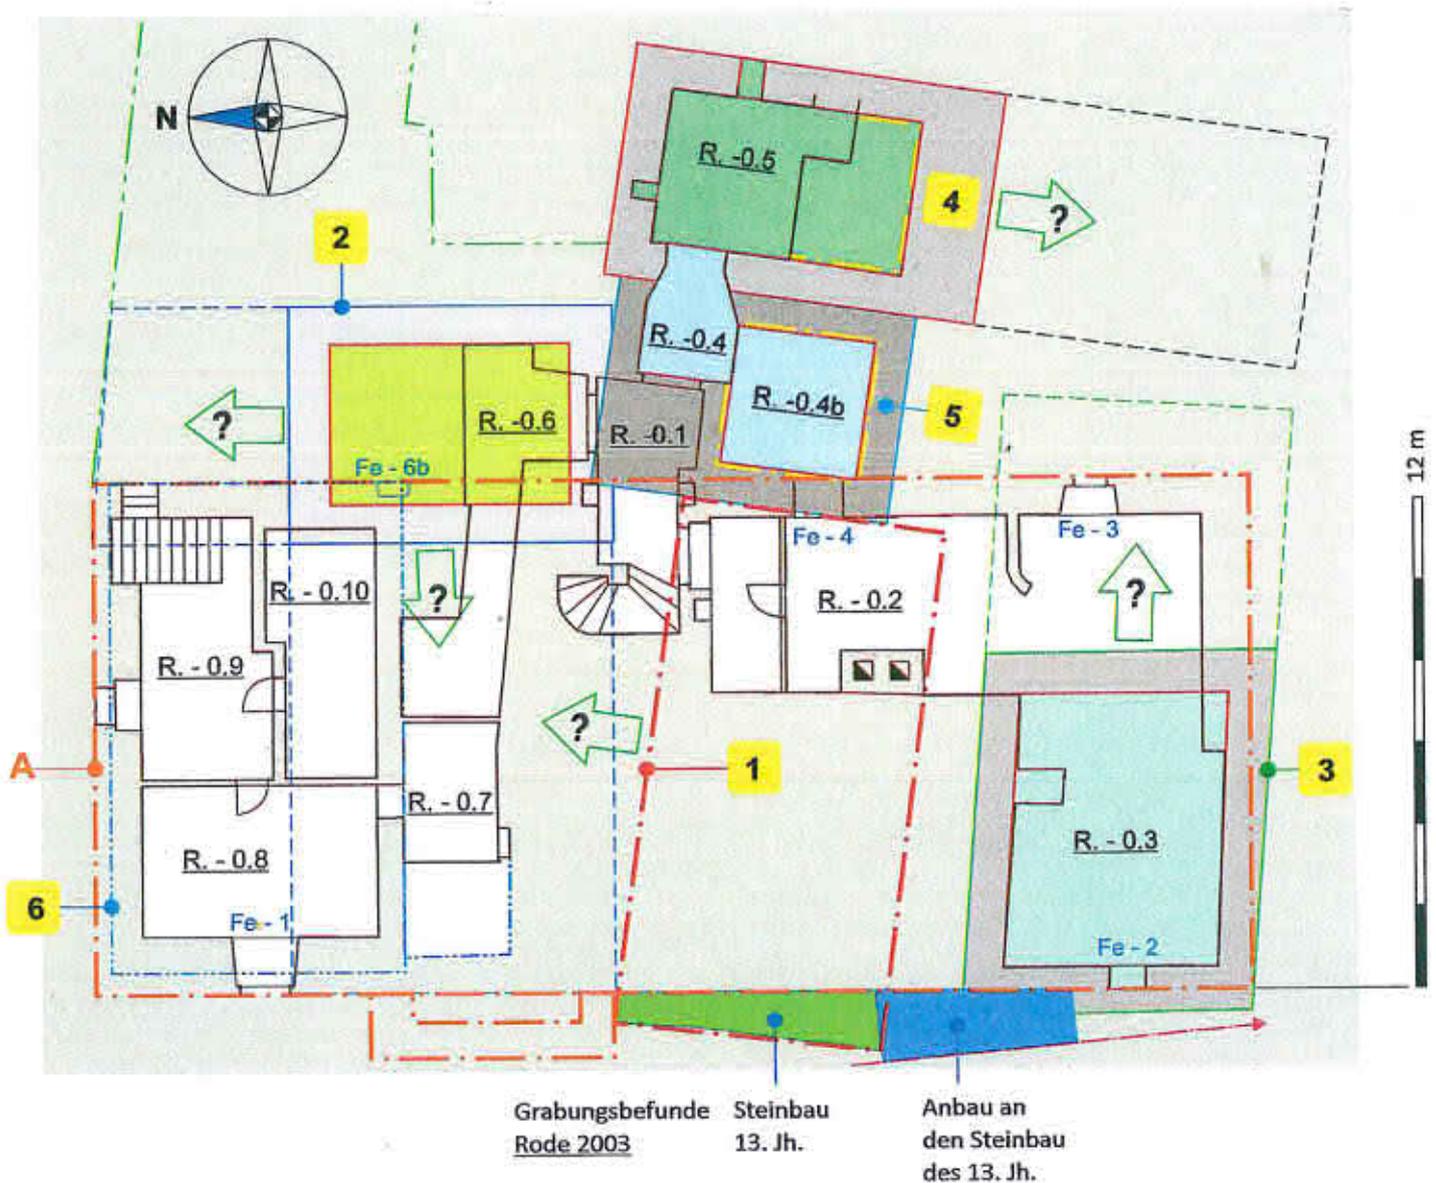
Eine Hauptschwierigkeit für die Beurteilung der aufgehenden Bausubstanz der Vorgängerbauten vor 1613, stellen Größe und Ausdehnungsrichtung der Grundrisse dar. Vorläufig wurde allen älteren Raumbefunden allseitig eine mittlere Mauerstärke von 90 cm zugeordnet. Eine Ausnahme bildet der älteste Tonnenbefund im Raum -0.6, hier sind nur noch wenige Mauerreste ohne Anfangs- und Endpunkte (bauzeitliche Schildwände) vorhanden. Da im Spätmittelalter und zu Beginn der Neuzeit profane Bauwerke selten voll unterkellert waren, ist anzunehmen, dass die meißten Grundriße größer waren (grüne Pfeile).

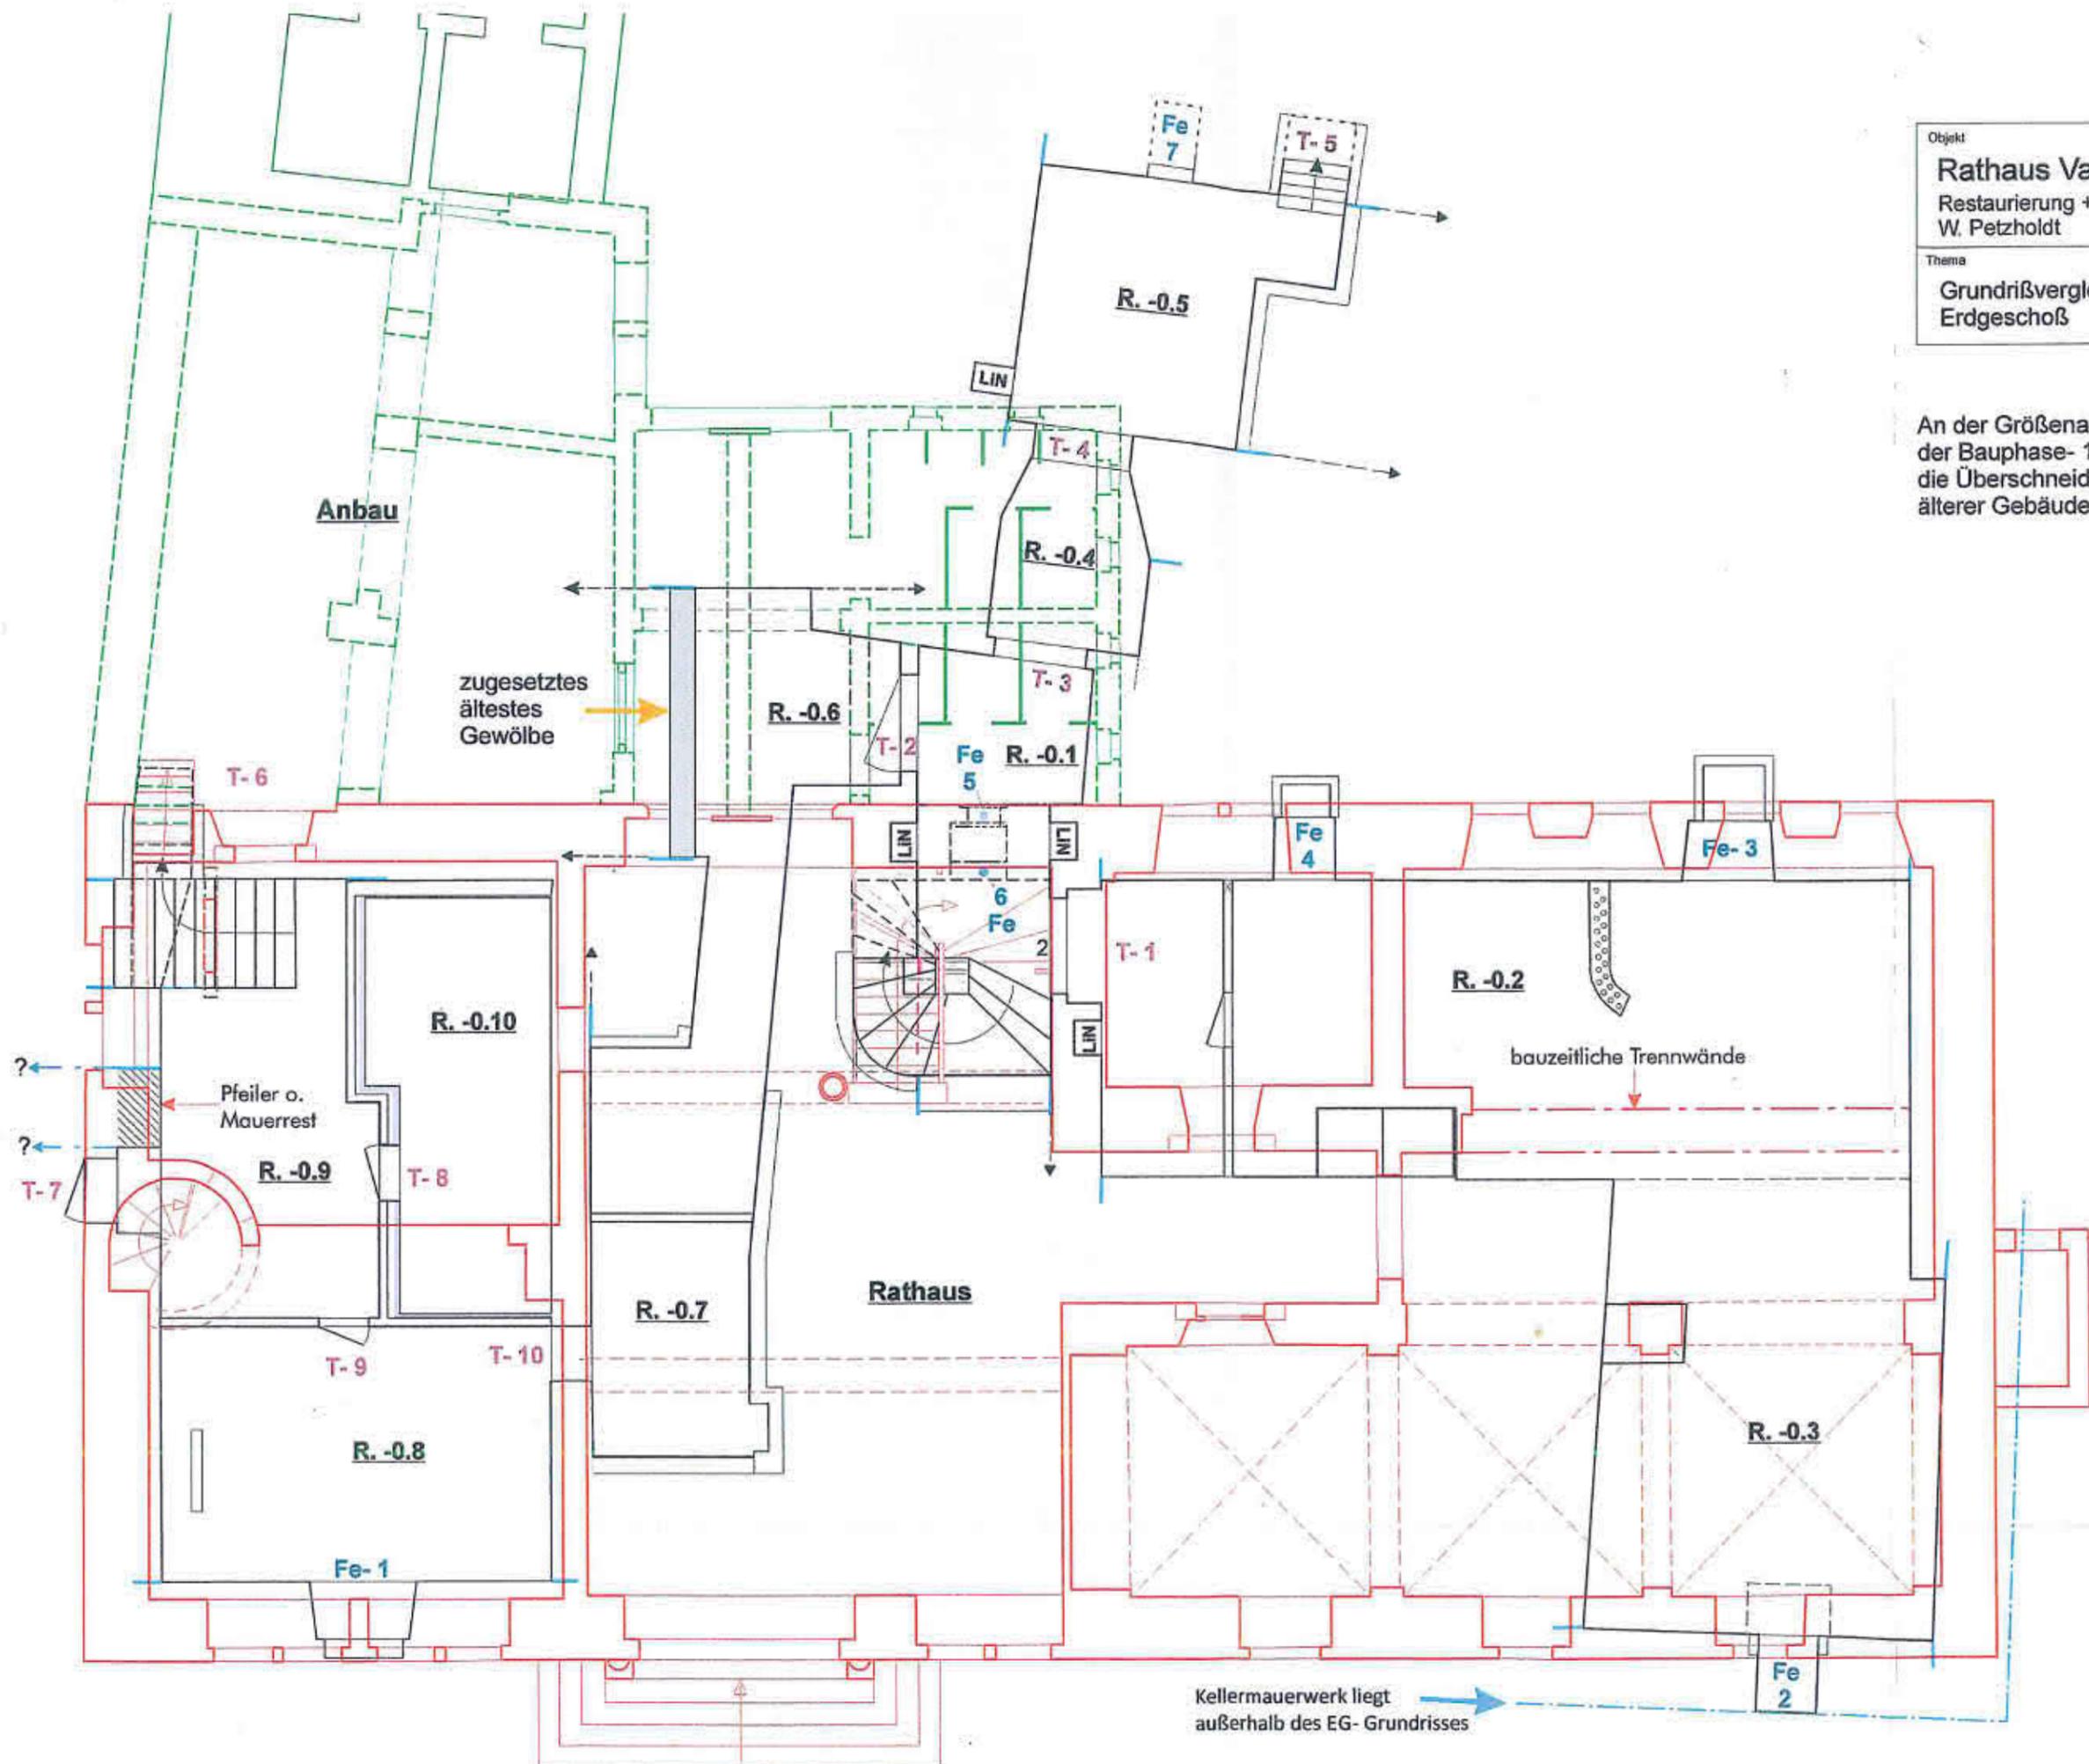
Objekt	Rathaus Vacha	Maßstab:	1: 95
	Restaurierung + Bauforschung W. Petzholdt		
Thema	Grundrißvergleich Kellergeschoß- Erdgeschoß	Datum:	16.01.16

An der Größenausdehnung des Grundrisses der Bauphase- 1 / 1613, sind ganz deutlich die Überschneidungen und Einverlaibungen älterer Gebäude oder Gebäudeteile erkennbar.

Kellermauerwerk liegt außerhalb des EG- Grundrisses

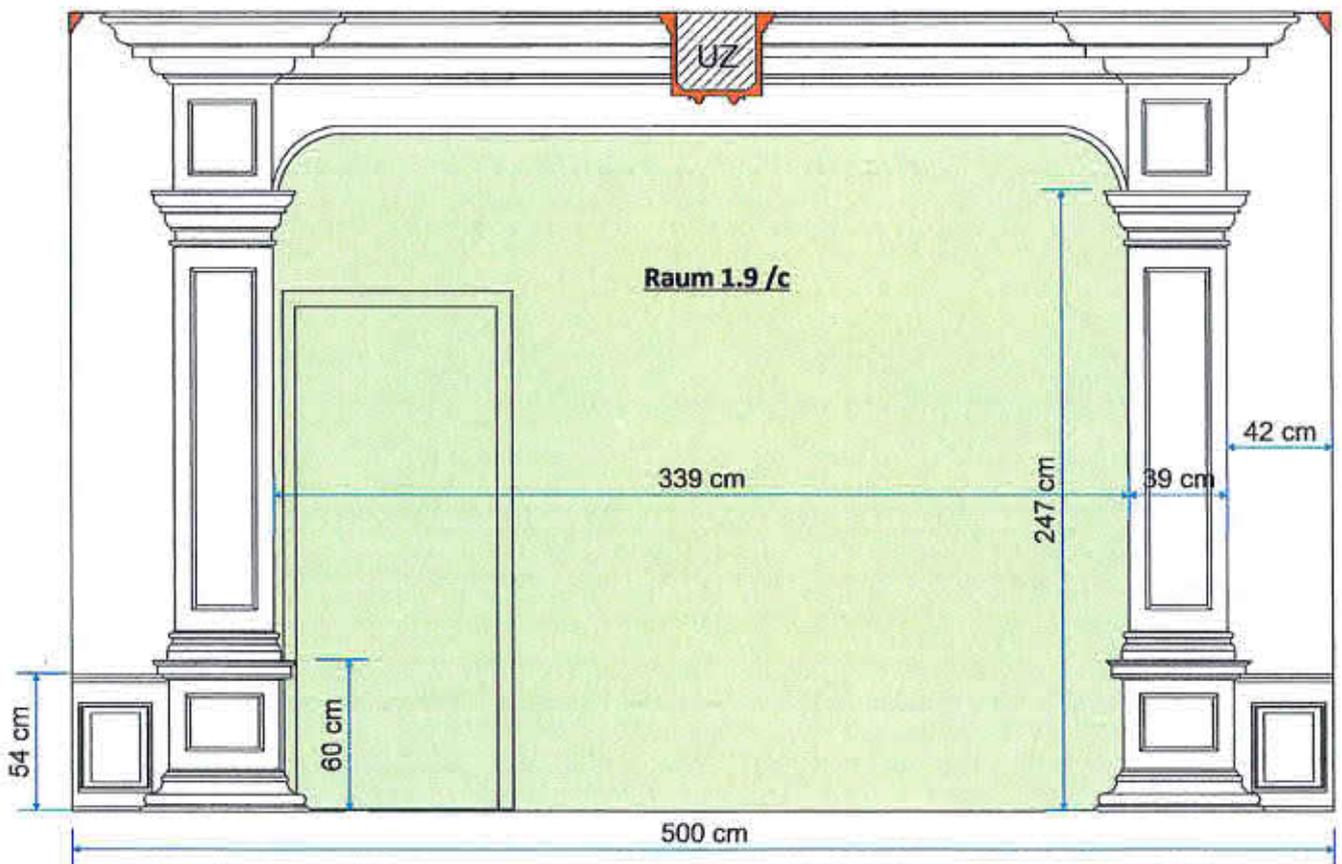
Portal nicht bauzeitlich, ältere Gesimsprofile vertikal abgeschnitten. An der Stirnseite des Portals fehlen diese Profile. Portal Ende 18. / Anf. 19. Jh.

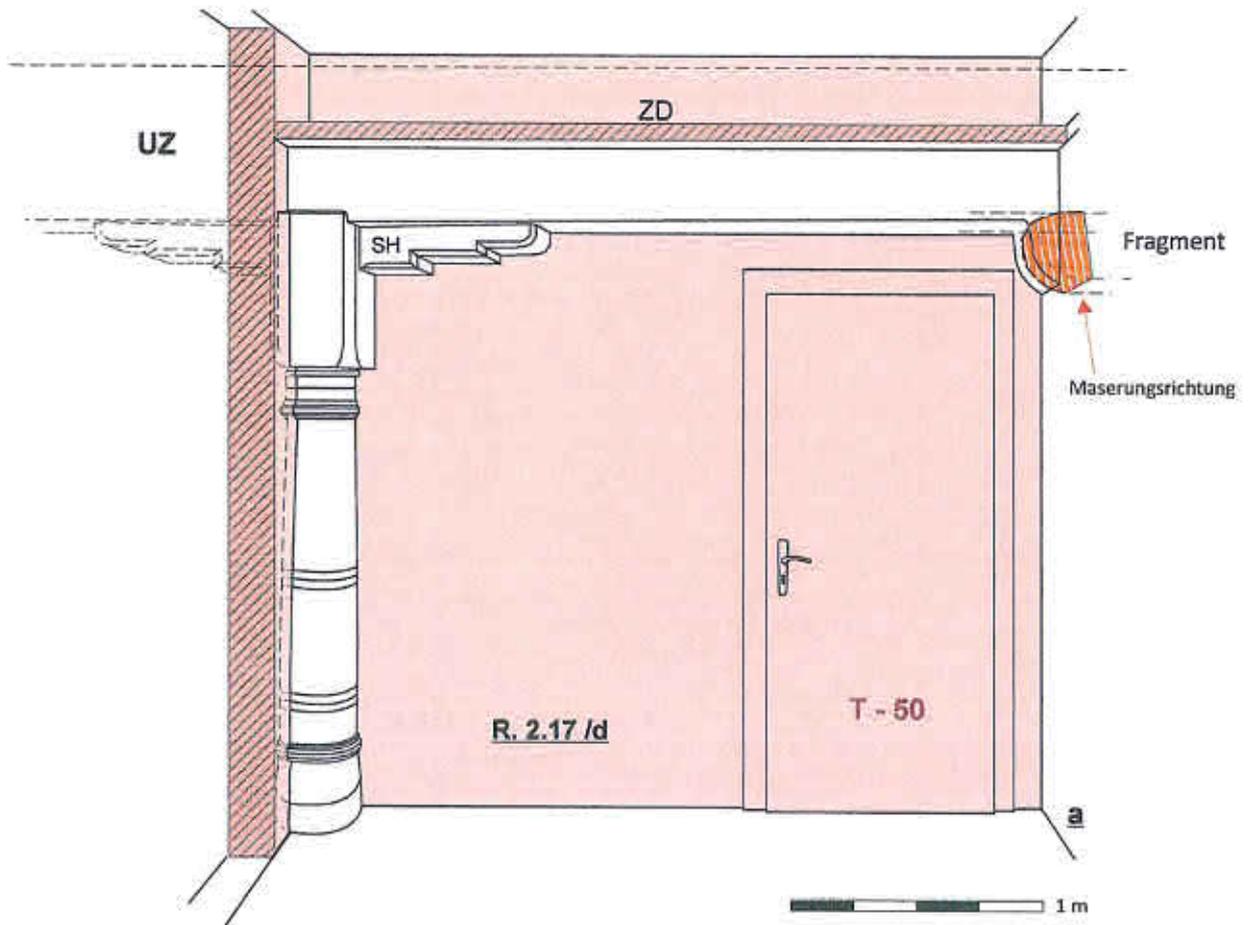
Ursprünglich frei stehende Säule mit Sattelholz (SH). Raumnutzung als Vorsaal. Wand- a weist 6 Putzschichten auf und mindestens 20 Farbfassungen (Kalkfarben) und ist mit dem Bundständer an Wand- b verbunden. Putz- Fassungs- und konstruktiver Befund verweisen auf eine bauzeitliche Trennwand. Damit ergibt sich im 2. OG die gleiche Raumgliederung wie im Erdgeschoß und im 1. Obergeschoß. Der querliegende nördliche Wohnbereich wurde vom südlichen durch einen großen Vorsaal, welcher sich über die gesamte Geschoßbreite erstreckte, getrennt. Der südliche Hausbereich war dreizonig gegliedert, in der Mitte lag der Erschließungsflur.

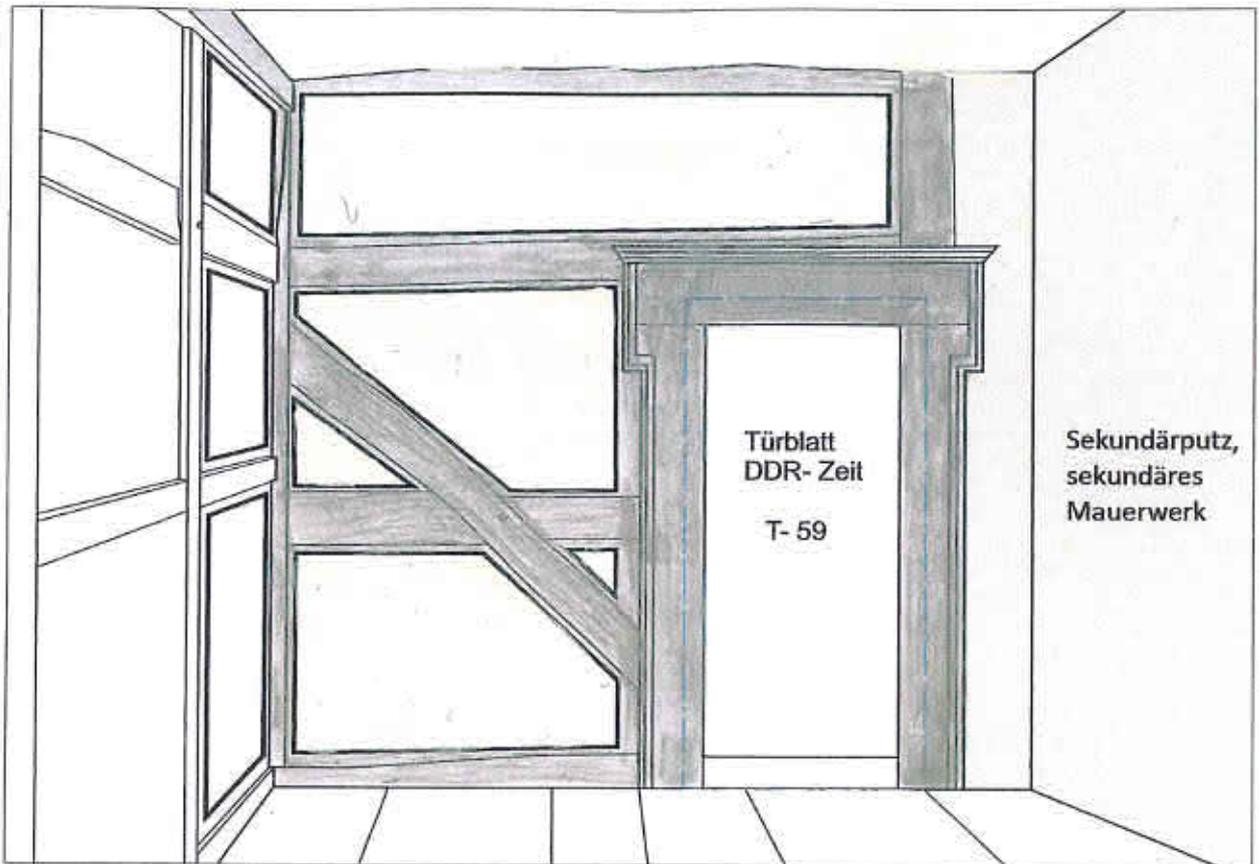
Darstellung der 1. Raumfassung des Raumes 3.1 an Wand- c / Südwand, Befunde- 153 bis 156, Deckenbefund Befundstelle 159.
