Restaurierungskonzept

Objektidentifikation

Ort Vacha
Postleitzahl 36404
Kreis Wartburgkreis
Bundesland Thüringen
Datum 08.04.2019
Objekt Rathaus
Aufgabenstellung Gesamtanierung Rathaus
Hoch- und Rechtswerte Stadtverwaltung Vacha
Eingetragenes Denkmal ja

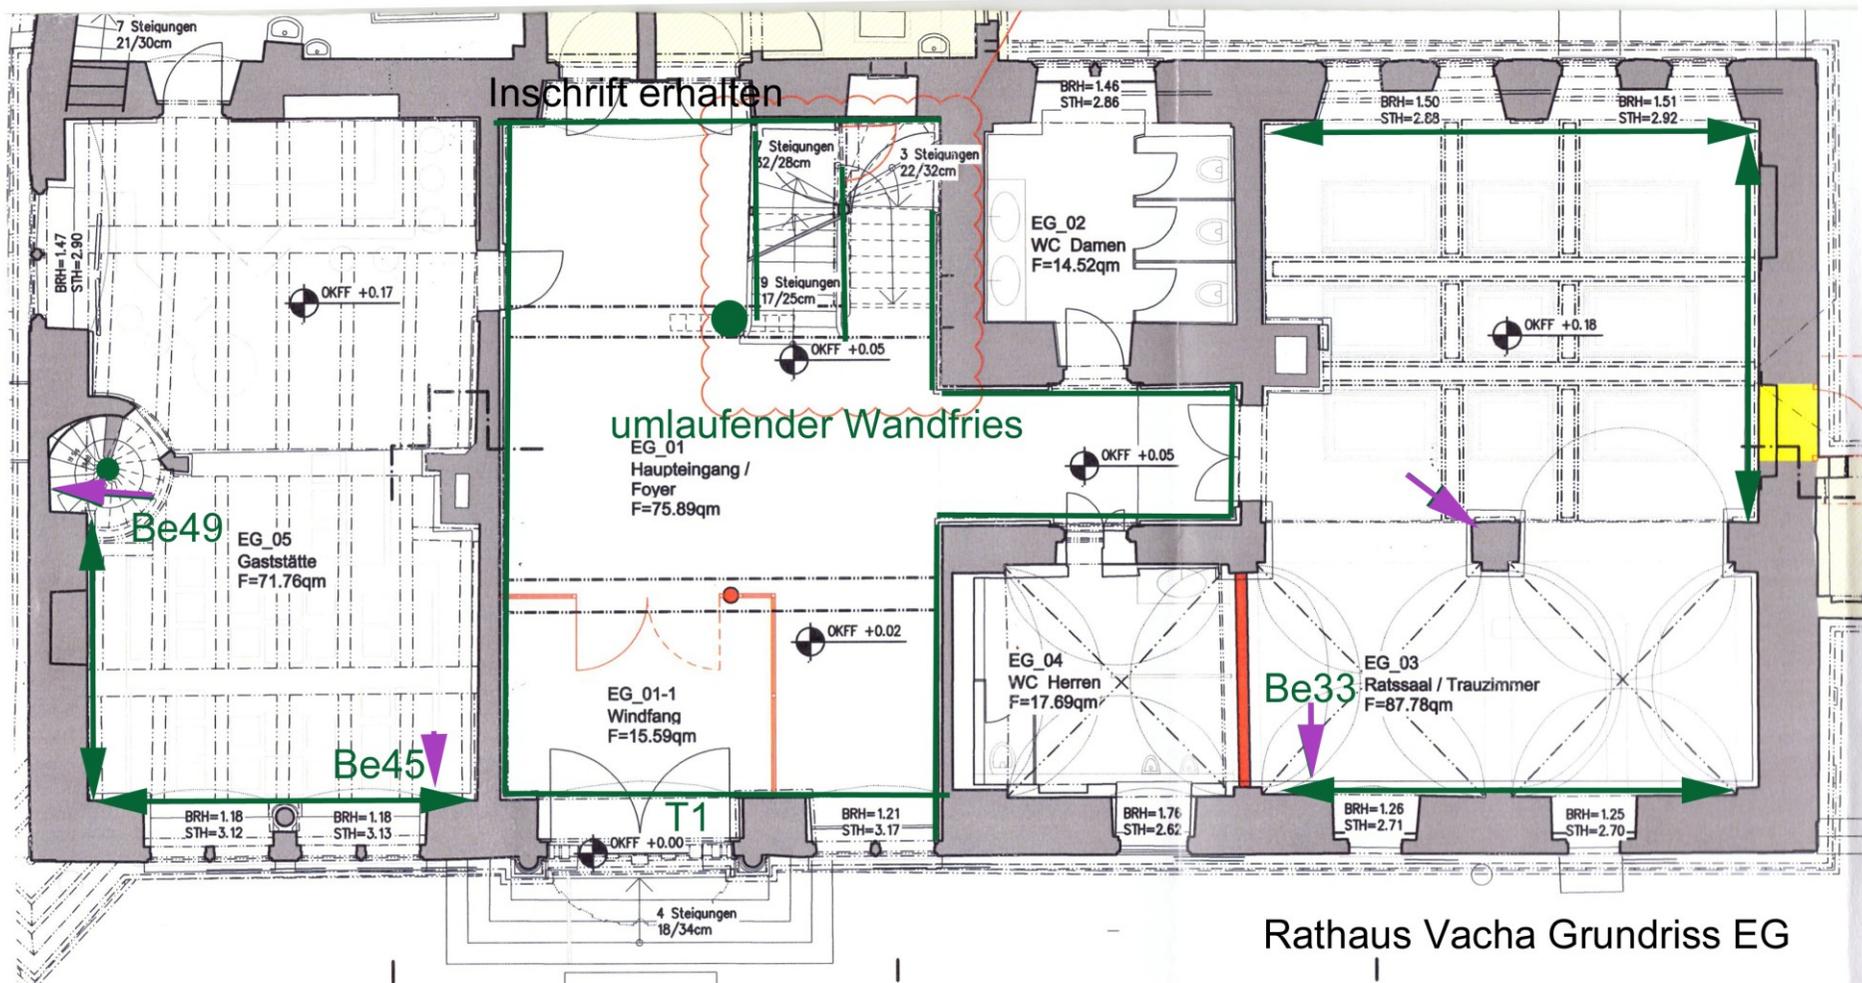
Bereits anhand der vorliegenden Dokumentation sind Positionen benannt die nach dem Rückbau von Verkleidungen noch untersucht werden müssen. Im Baufortschritt werden sich zusätzliche Wandöffnungen ergeben, wo mit Putz- und Fassungsbefunden zu rechnen ist. Das Fortschreiben der Dokumentation ist eingeplant. Schon bekannte Bereiche die eine Sondierung nach Rückbau bedürfen sind in den beiliegenden Grundrissen violett gekennzeichnet.

In den Grundrissen im Anhang sind die Bauteile die farblich im Einzelbefund restauriert werden Grün gekennzeichnet.
