Gefährdungsanalyse

Projekt: Beratung zum Umgang mit kontaminiertem Kunstgut und dessen Umlagerung in externe Lagerflächen

Zeitraum der Leistung: September bis November 2022
Datum des Gutachtens: 18.11.2022
Verfasserin: Anke Weidner M.A., Dipl.-Rest.

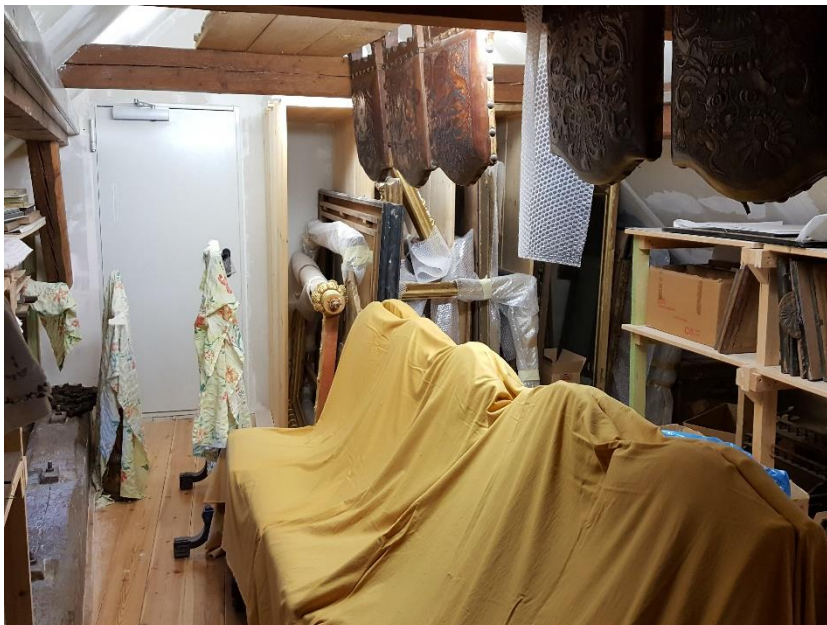
Abb. 01:
Depotsituation im Raum M11
im Dachgeschoss der Burg
Falkenstein im Zustand 2022

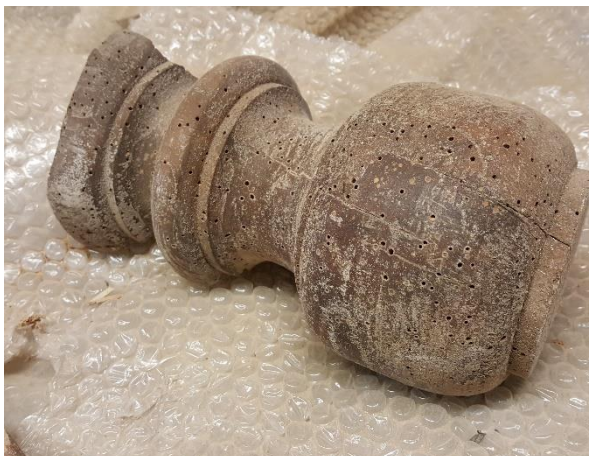
Bei der Begehung der Depoträume am 21. und 22. September 2022 wurden an mehreren Objekten markante kristalline, weißliche, im Streiflicht glitzernde Ausblühungen wahrgenommen, die eine Anwendung von DDT-haltigen Produkten vermuten lassen (Abb. 02 und 03).

Abb. 02: Einzelner Möbelfuß mit weißlich kristallinen Ausblühungen.

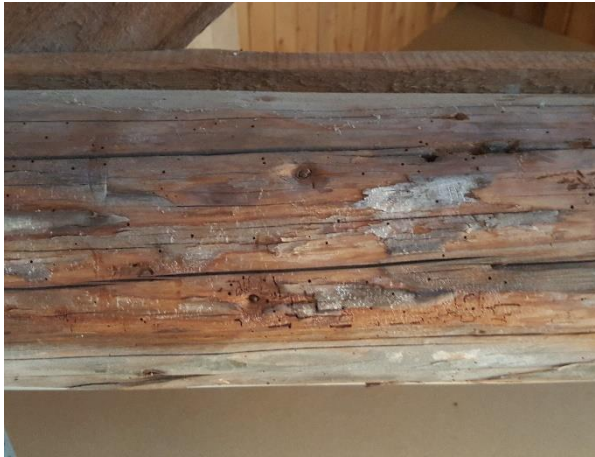
Abb. 03: Detail eines Balkens im Rittersaalboden mit weißlich kristallinen Ausblühungen

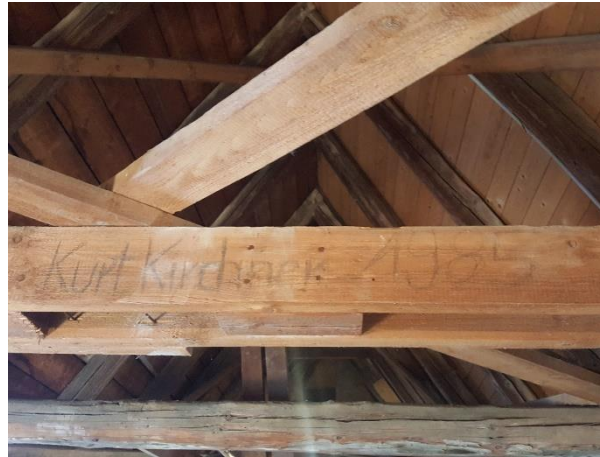
Abb. 04: Gebälk im Rittersaalboden mit Signatur einer Bearbeitung durch Kurt Kirchner 1985

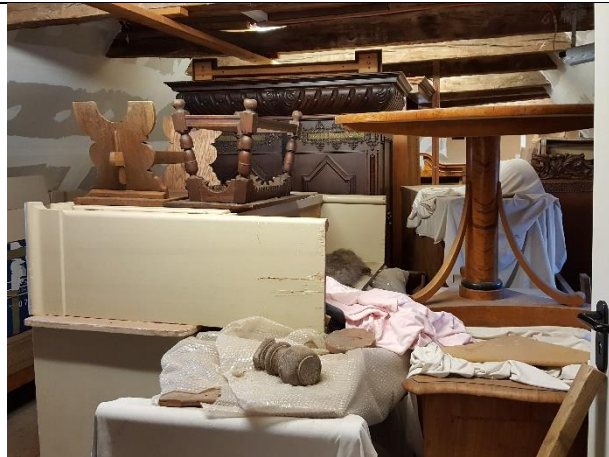
Probe L 6791 FM - 1:
Sammelstaub aus Depot M 5

mehrfähriger Liegestaub von
Verkehrswegen, nicht begangenen
Flächen des Dielenbodens und auf
horizontalen Objektoberflächen.
Sammlungsschwerpunkt Möbel

Abb. 06: Burg Falkenstein. Blick in das Depot M 5

Im Sammelstaub wurde ein deutlich erhöhter Wert für DDT inkl. Metaboliten festgestellt. Weiterhin konnten Lindan und PCP nachgewiesen werden. Als Flammschutzmittel wurde Triphenylphosphat analysiert. Die Summe an PAK ist deutlich erhöht. Weiter ist eine Auffälligkeit für die Summe an Phthalsäure / Phthalsäureanhydrid zu verzeichnen.

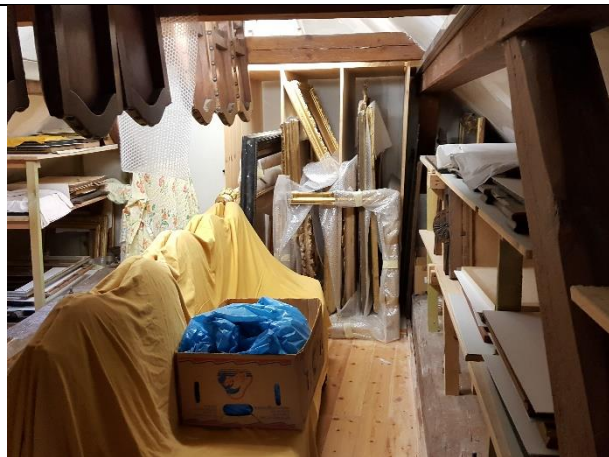
Probe L 6791 FM - 2:
Sammelstaub aus Depot M 11

mehrmonatiger Liegestaub von
Verkehrswegen, nicht begangenen
Flächen des Dielenbodens und auf
horizontalen Objektoberflächen.
Sammlungsschwerpunkt Möbel und
Bilderrahmen

Abb. 07: Burg Falkenstein. Blick in das Depot M 11

Im Sammelstaub wurde ein leicht erhöhter Wert für DDT inkl. Metaboliten festgestellt. Lindan und PCP wurden in dieser Probe nicht nachgewiesen. Als Flammschutzmittel wurden Tris-(2-ethylhexyl)-phosphat, Tris-(2-butoxyethyl)-phosphat und Triphenylphosphat analysiert. Die Summe an PAK ist erhöht. Weiter ist eine Auffälligkeit für die Summe an Phthalsäure / Phthalsäureanhydrid zu verzeichnen.

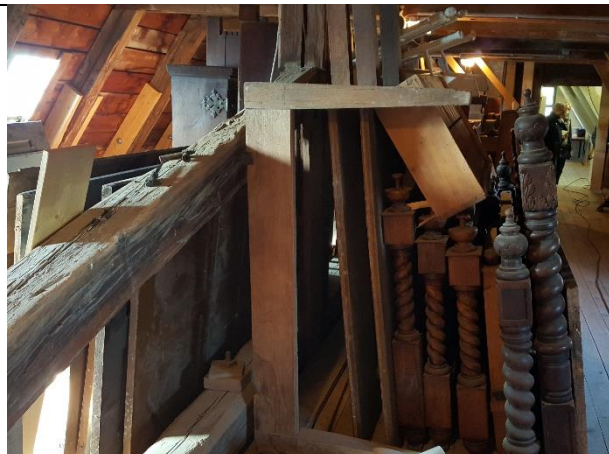
Probe L 6791 FM - 3:
Sammelstaub aus Depot Rittersaalboden

mehrfähriger Liegestaub von
Verkehrswegen, nicht begangenen
Flächen des Dielenbodens, vom Gebälk
und auf horizontalen Objektoberflächen.
Sammlungsschwerpunkt Möbel

Abb. 08: Burg Falkenstein. Blick in das Depot
Rittersaalboden

Im Sammelstaub wurde ein deutlich erhöhter Wert für DDT inkl. Metaboliten festgestellt. Der Wert für Lindan liegt mit 0,1 mg/kg im Bereich der Nachweisgrenze. PCP wurde in dieser Probe nicht nachgewiesen. Als Flammschutzmittel wurde Tris-(2-ethylhexyl)-phosphat, analysiert. Die Summe an PAK ist erhöht. Weiter ist eine Auffälligkeit für die Summe an Phthalsäure / Phthalsäureanhydrid zu verzeichnen.
