Datum
24.07.2023

Wiederherrichtung des ehem. Milchhofes als Gewerbegebiet – Abfalltechnische Untersuchung nach Ersatzbaustoffverordnung

Ergebnisse der Deklarationsuntersuchung der Probenahme am 06.07.2023

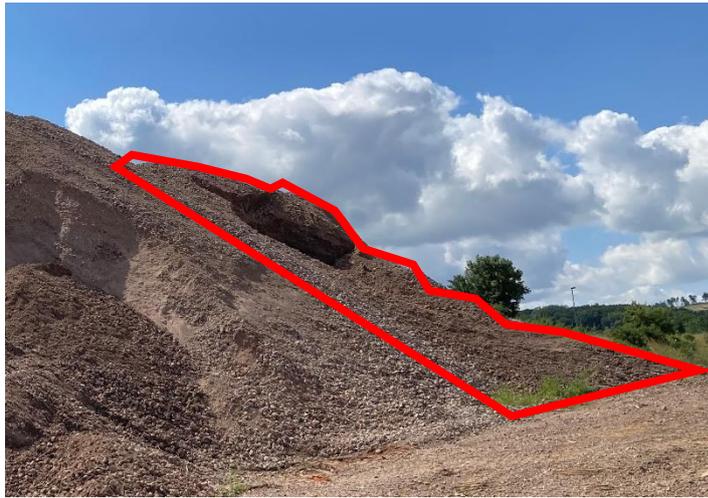
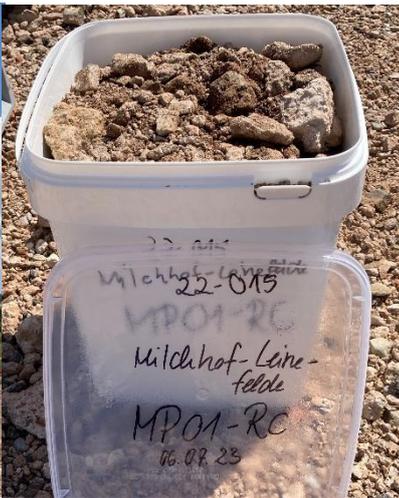
23. Lageskizze/Fotos (Lage der Haufwerke, etc. und Probenahmepunkte, Straßen, Gebäude usw.):

4. Probenahmetag/Uhrzeit 06.07.2023	Probenbezeichnung MP 01 - RC
5. Probenehmer Anja Kroner	Dienststelle/Firma Hubert Beyer Umwelt Consult GmbH (BUC), Strümpellstraße 6, 04289 Leipzig

10. Abfallart/Allgemeine Beschreibung Beton-Recyclingmaterial mit Boden Grobsand mit 70 % Betonanteilen, Asphalt- und Dachpappenbestandteile < 1 %			
Farbe	grau, braun	Geruch	arttypisch
Konsistenz	fest	Anteil Steine	50 %
Homogenität	inhomogen	Größtkorn	2 - 20 mm
11. Gesamtvolumen/Form der Lagerung ca. 10.000 m ³ Haufwerk		12. Lagerungsdauer 8 Monate

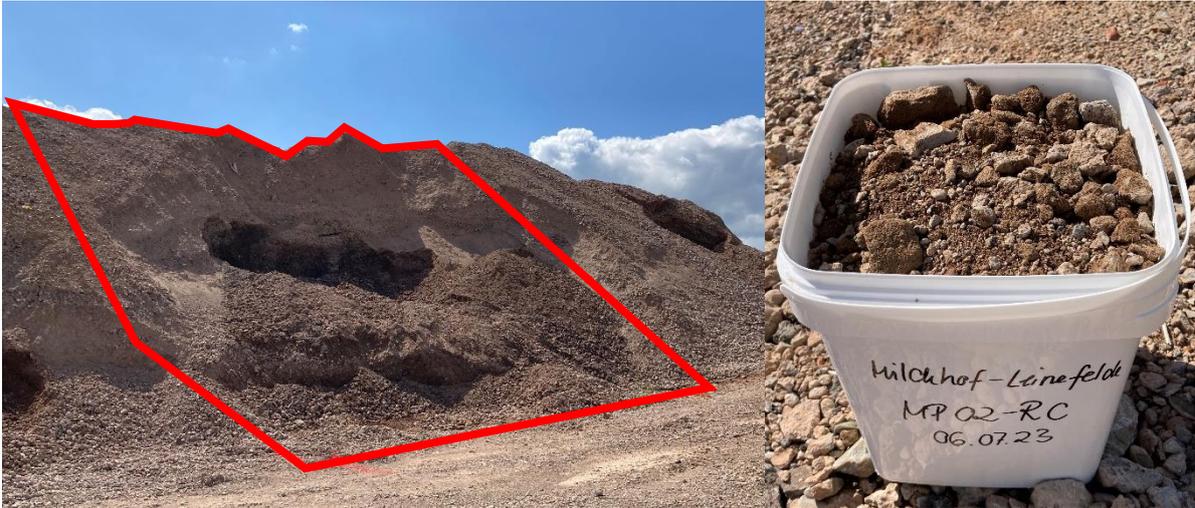
23. Lageskizze/Fotos (Lage der Haufwerke, etc. und Probenahmepunkte, Straßen, Gebäude usw.):

4. Probenahmetag/Uhrzeit 06.07.2023	Probenbezeichnung MP 02 - RC
5. Probenehmer Anja Kroner	Dienststelle/Firma Hubert Beyer Umwelt Consult GmbH (BUC), Strümpellstraße 6, 04289 Leipzig

10. Abfallart/Allgemeine Beschreibung Beton-Recyclingmaterial mit Boden Grobsand mit 70 % Betonanteilen, Asphalt- und Dachpappenbestandteile < 1 %			
Farbe	grau, braun	Geruch	arttypisch
Konsistenz	fest	Anteil Steine	50 %
Homogenität	inhomogen	Größtkorn	2 - 20 mm
11. Gesamtvolumen/Form der Lagerung ca. 10.000 m ³ Haufwerk		12. Lagerungsdauer 8 Monate

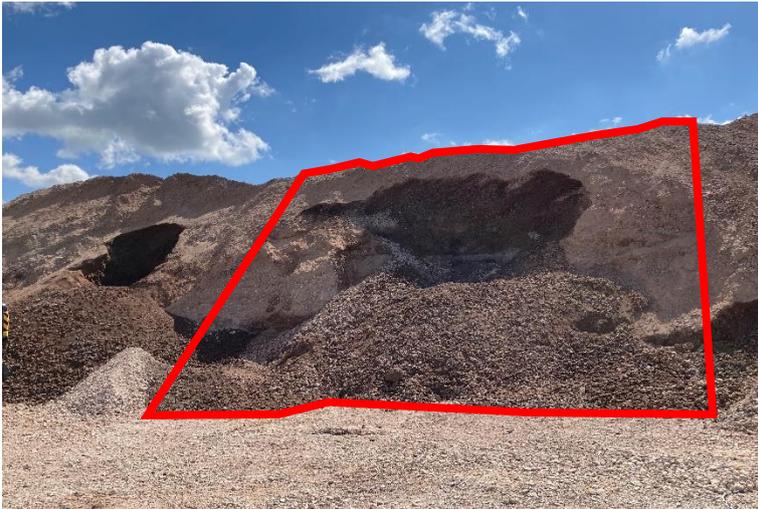
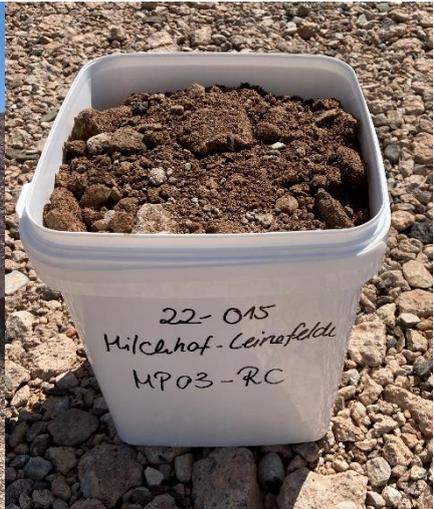
23. Lageskizze/Fotos (Lage der Haufwerke, etc. und Probenahmepunkte, Straßen, Gebäude usw.):

4. Probenahmetag/Uhrzeit 06.07.2023	Probenbezeichnung MP 03 - RC
5. Probenehmer Anja Kroner	Dienststelle/Firma Hubert Beyer Umwelt Consult GmbH (BUC), Strümpellstraße 6, 04289 Leipzig

10. Abfallart/Allgemeine Beschreibung Beton-Recyclingmaterial mit Boden Grobsand mit 70 % Betonanteilen, Asphalt- und Dachpappenbestandteile < 1 %			
Farbe	grau, braun	Geruch	arttypisch
Konsistenz	fest	Anteil Steine	50 %
Homogenität	inhomogen	Größtkorn	2 - 20 mm
11. Gesamtvolumen/Form der Lagerung ca. 10.000 m ³ Haufwerk		12. Lagerungsdauer 8 Monate

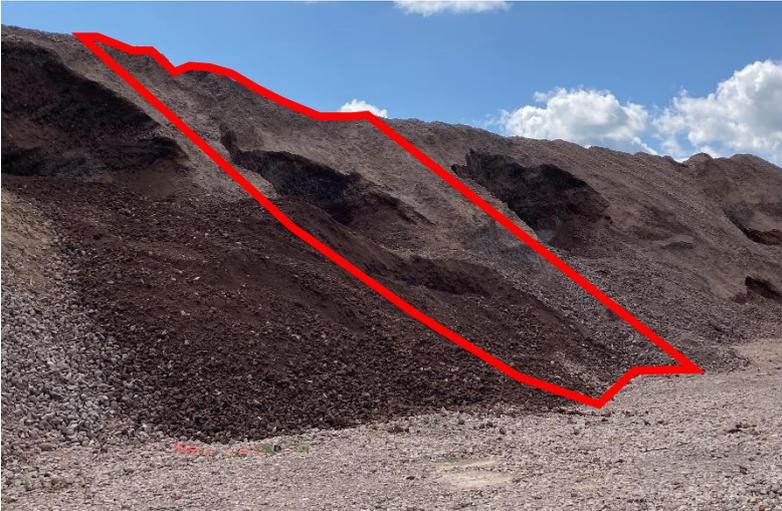
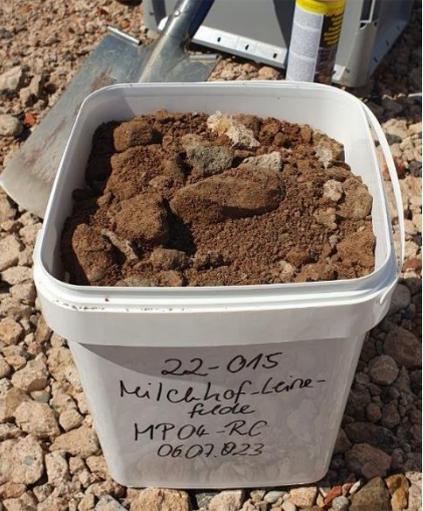
23. Lageskizze/Fotos (Lage der Haufwerke, etc. und Probenahmepunkte, Straßen, Gebäude usw.):

4. Probenahmetag/Uhrzeit 06.07.2023	Probenbezeichnung MP 04 - RC
5. Probenehmer Anja Kroner	Dienststelle/Firma Hubert Beyer Umwelt Consult GmbH (BUC), Strümpellstraße 6, 04289 Leipzig

10. Abfallart/Allgemeine Beschreibung Beton-Recyclingmaterial mit Boden Grobsand mit 70 % Betonanteilen			
Farbe	grau, braun	Geruch	arttypisch
Konsistenz	fest	Anteil Steine	50 %
Homogenität	inhomogen	Größtkorn	2 - 20 mm
11. Gesamtvolumen/Form der Lagerung 10.000 m ³ Haufwerk		12. Lagerungsdauer 8 Monate

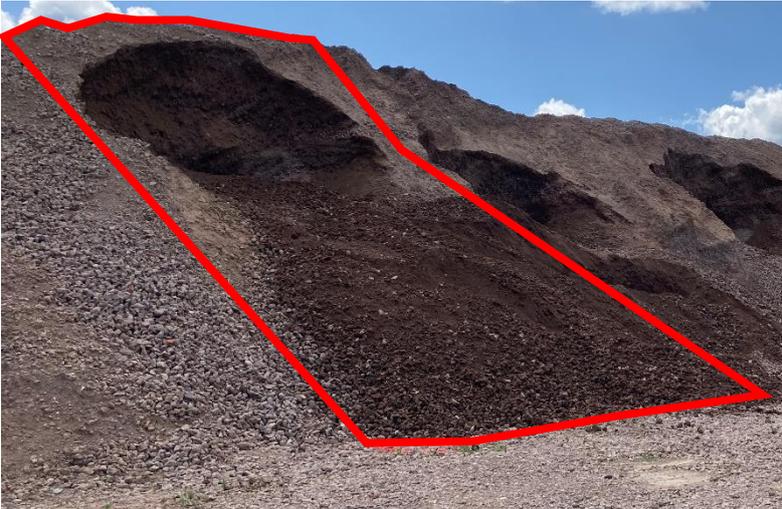
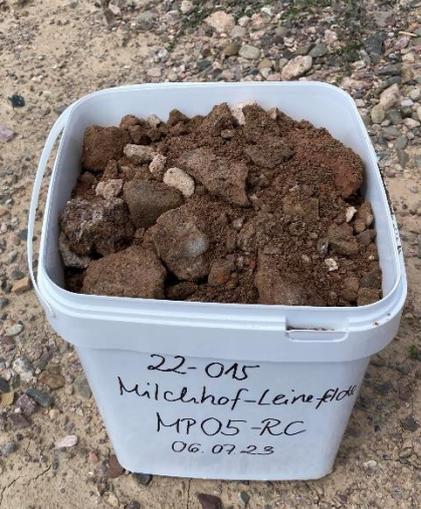
23. Lageskizze/Fotos (Lage der Haufwerke, etc. und Probenahmepunkte, Straßen, Gebäude usw.):

4. Probenahmetag/Uhrzeit 06.07.2023	Probenbezeichnung MP 05 - RC
5. Probenehmer Anja Kroner	Dienststelle/Firma Hubert Beyer Umwelt Consult GmbH (BUC), Strümpellstraße 6, 04289 Leipzig

10. Abfallart/Allgemeine Beschreibung Beton-Recyclingmaterial mit Boden Grobsand mit 65 % Betonanteilen			
Farbe	grau, braun	Geruch	arttypisch
Konsistenz	fest	Anteil Steine	65 %
Homogenität	inhomogen	Größtkorn	2 - 20 mm
11. Gesamtvolumen/Form der Lagerung 10.000 m ³ Haufwerk		12. Lagerungsdauer 8 Monate

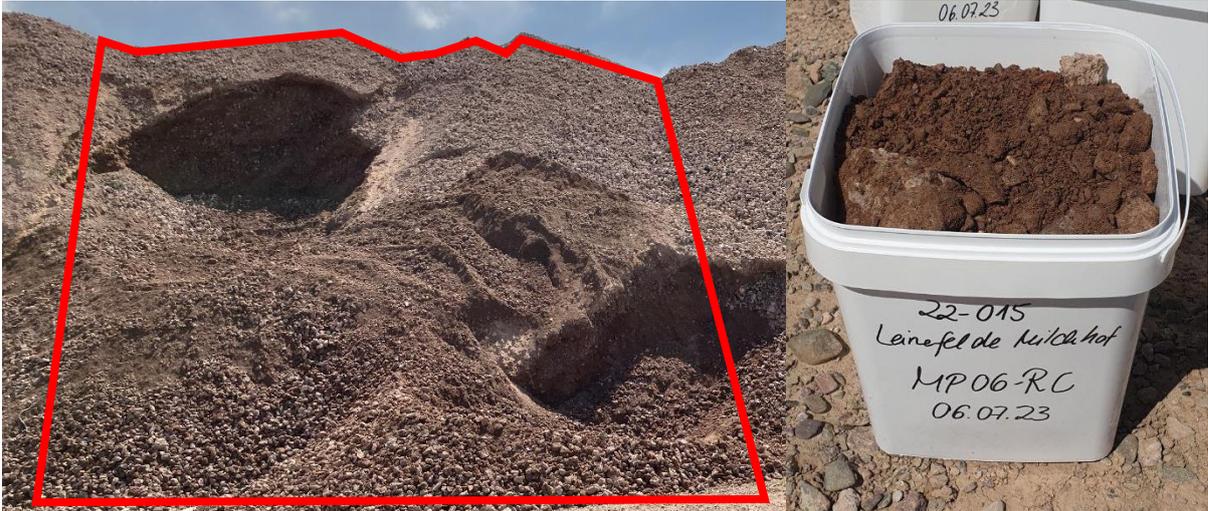
23. Lageskizze/Fotos (Lage der Haufwerke, etc. und Probenahmepunkte, Straßen, Gebäude usw.):

4. Probenahmetag/Uhrzeit 06.07.2023	Probenbezeichnung MP 06 - RC
5. Probenehmer Anja Kroner	Dienststelle/Firma Hubert Beyer Umwelt Consult GmbH (BUC), Strümpellstraße 6, 04289 Leipzig

10. Abfallart/Allgemeine Beschreibung Beton-Recyclingmaterial mit Boden Grobsand mit 70 % Betonanteilen			
Farbe	grau, braun	Geruch	arttypisch
Konsistenz	fest	Anteil Steine	50 %
Homogenität	inhomogen	Größtkorn	2 - 20 mm
11. Gesamtvolumen/Form der Lagerung 10.000 m ³ Haufwerk		12. Lagerungsdauer 8 Monate (31.10.2023)

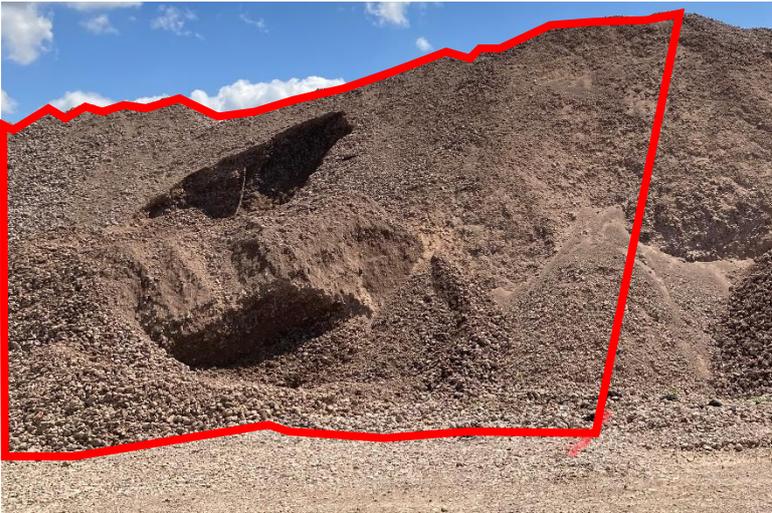
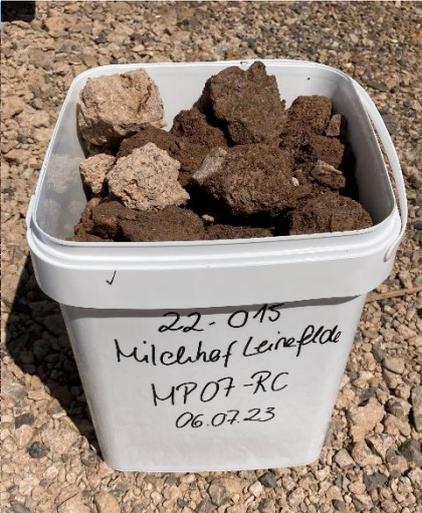
23. Lageskizze/Fotos (Lage der Haufwerke, etc. und Probenahmepunkte, Straßen, Gebäude usw.):

9. Untersuchungsstelle Eurofins Umwelt Ost GmbH – Freiberg, Lindenstraße 11, 09627 Bobritzsch-Hilbersdorf	
B. Vor-Ort-Begebenheiten	
10. Abfallart/Allgemeine Beschreibung Beton-Recyclingmaterial mit Boden Grobsand mit 80 % Betonanteilen, Asphalt-Bestandteile	
Farbe grau, braun	Geruch arttypisch
Konsistenz fest	Anteil Steine 80 %
Homogenität inhomogen	Größtkorn 2 - 20 mm

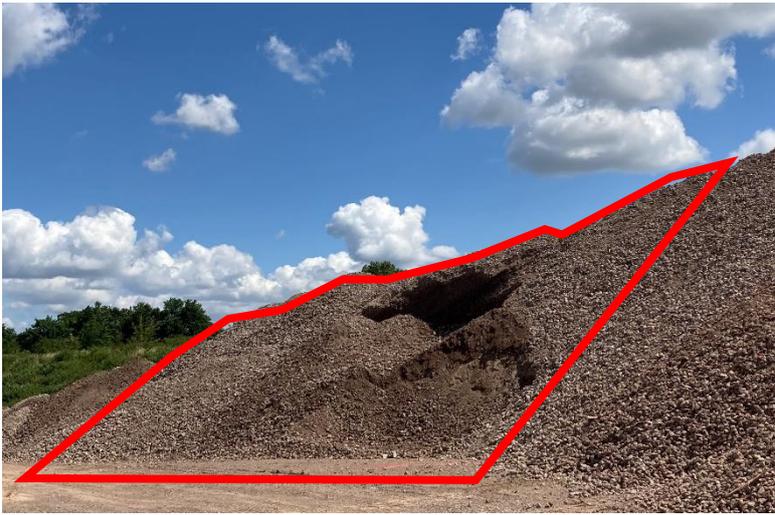
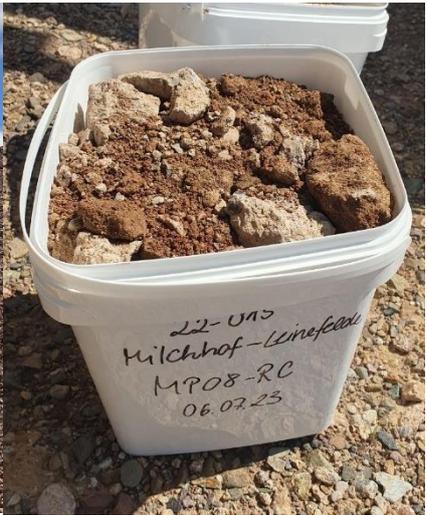
23. Lageskizze/Fotos (Lage der Haufwerke, etc. und Probenahmepunkte, Straßen, Gebäude usw.):

10. Abfallart/Allgemeine Beschreibung Beton-Recyclingmaterial mit Boden Grobsand mit 75 % Betonanteilen, Asphalt-Bestandteile			
Farbe	grau, braun	Geruch	arttypisch
Konsistenz	fest	Anteil Steine	75 %
Homogenität	inhomogen	Größtkorn	2 - 20 mm
11. Gesamtvolumen/Form der Lagerung 10.000 m ³ Haufwerk		12. Lagerungsdauer 8 Monate

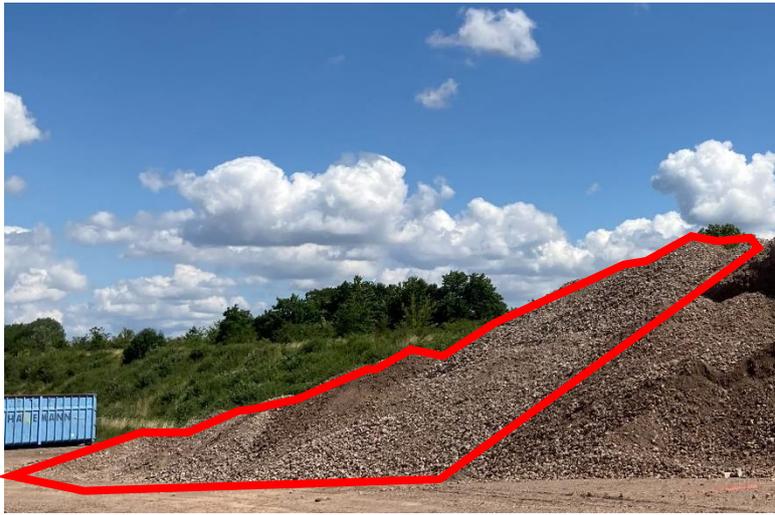
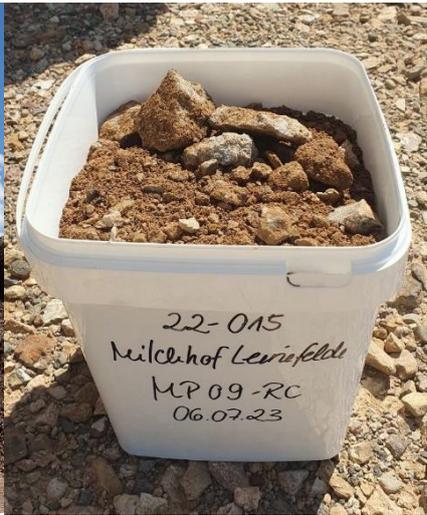
23. Lageskizze/Fotos (Lage der Haufwerke, etc. und Probenahmepunkte, Straßen, Gebäude usw.):

10. Abfallart/Allgemeine Beschreibung Beton-Recyclingmaterial mit Boden Grobsand mit 70 % Betonanteilen			
Farbe	grau, braun	Geruch	arttypisch
Konsistenz	fest	Anteil Steine	70 %
Homogenität	inhomogen	Größtkorn	2 - 20 mm
11. Gesamtvolumen/Form der Lagerung 10.000 m ³ Haufwerk		12. Lagerungsdauer 8 Monate (31.10.2023)
