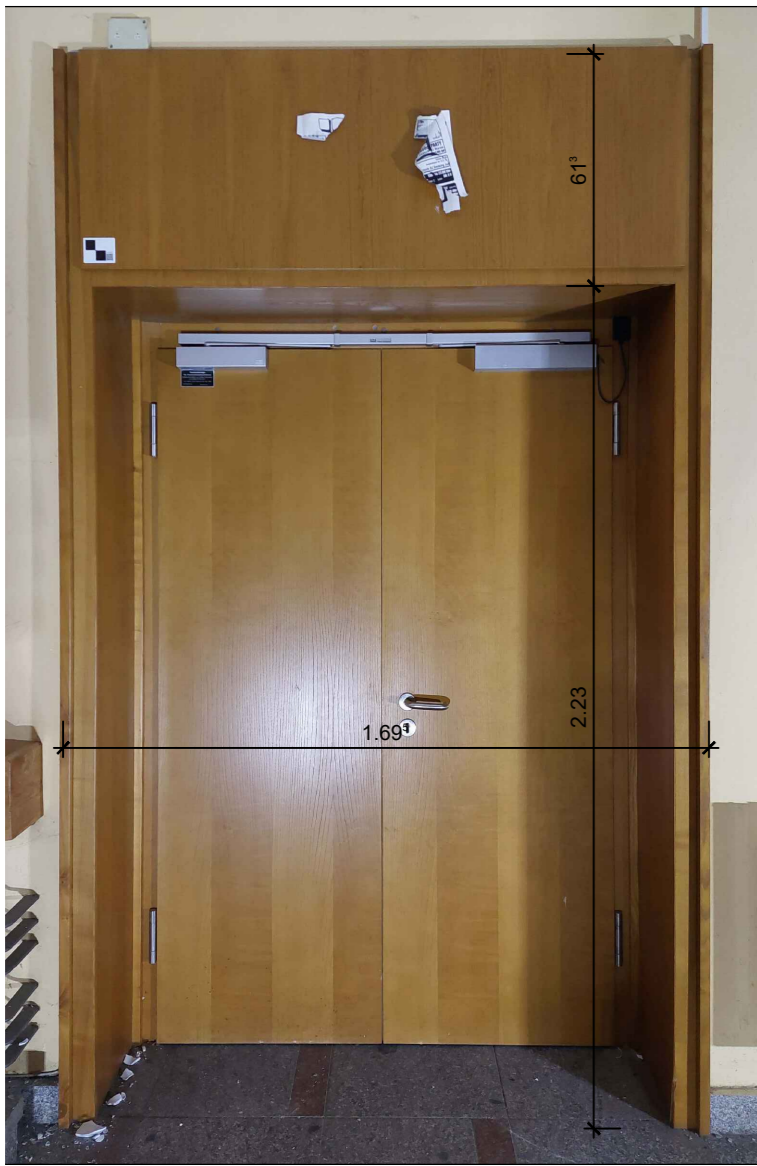
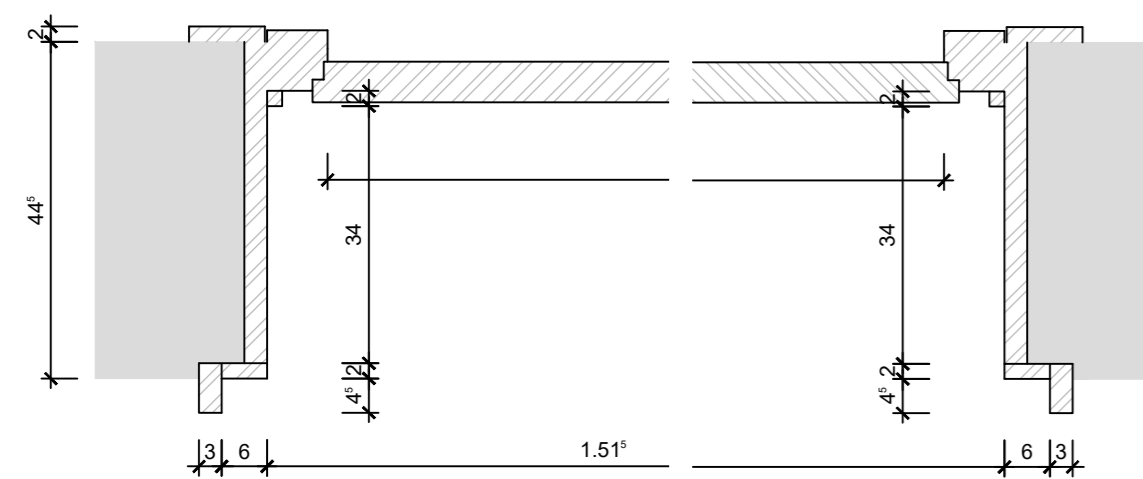
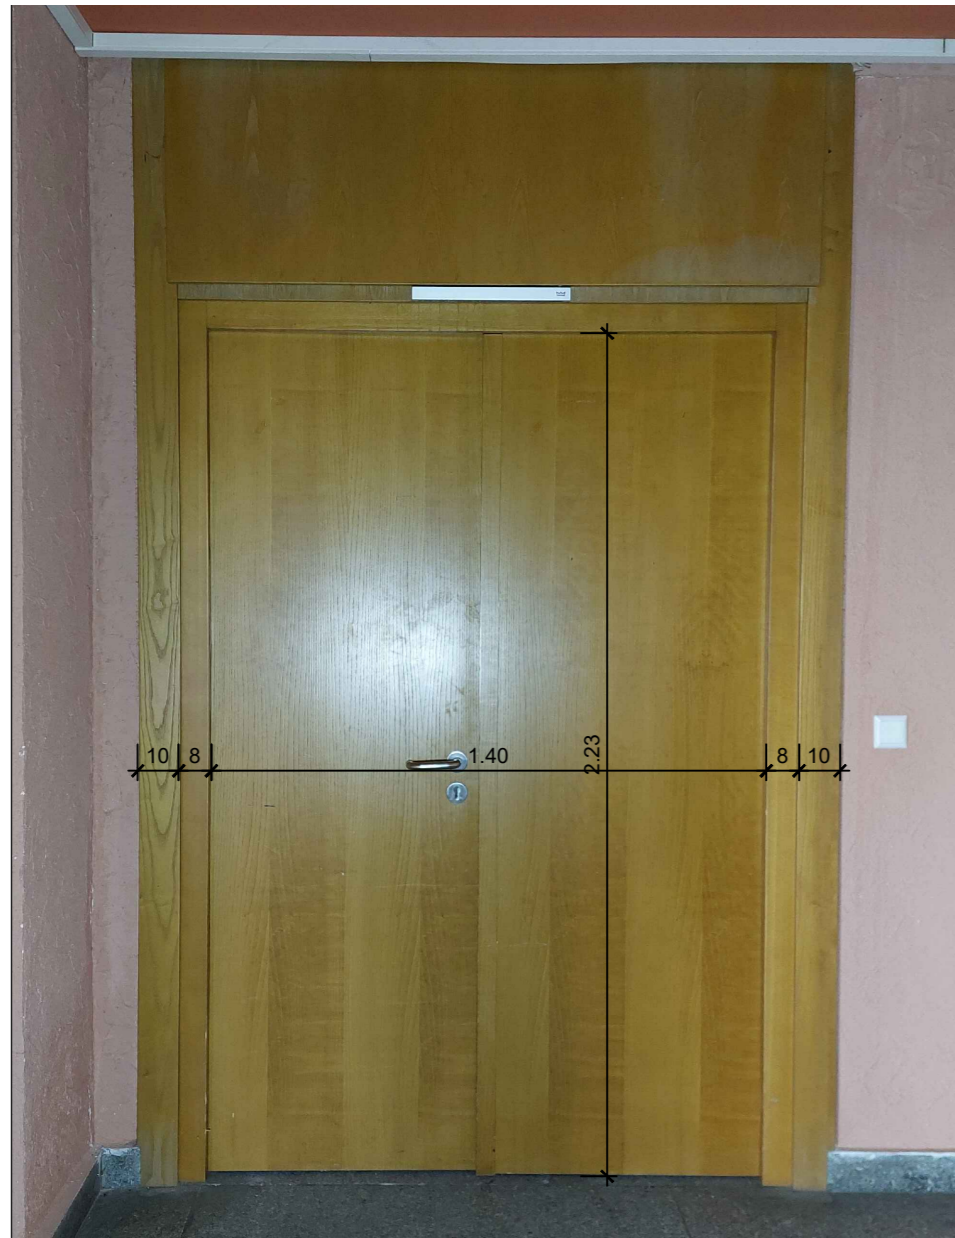
### Tür 7 EG Treppenhaustür

2-flüglige Drehtür, Edelstahlbänder, Obentürschließer, Holzumfassungszarge Raumhoch (Höhe ca. 3.15m)

Hinweis: Laibungstiefe (37cm) damit größer als 26cm - Sondermaßnahmen für Greifbarkeit nach DIN 18040 notwendig

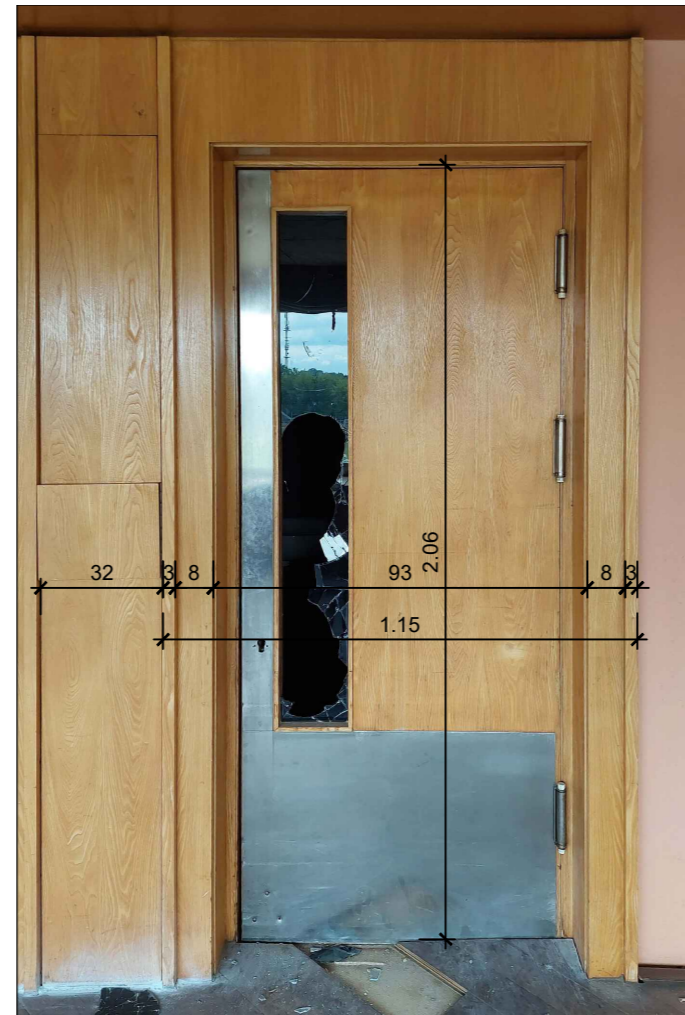
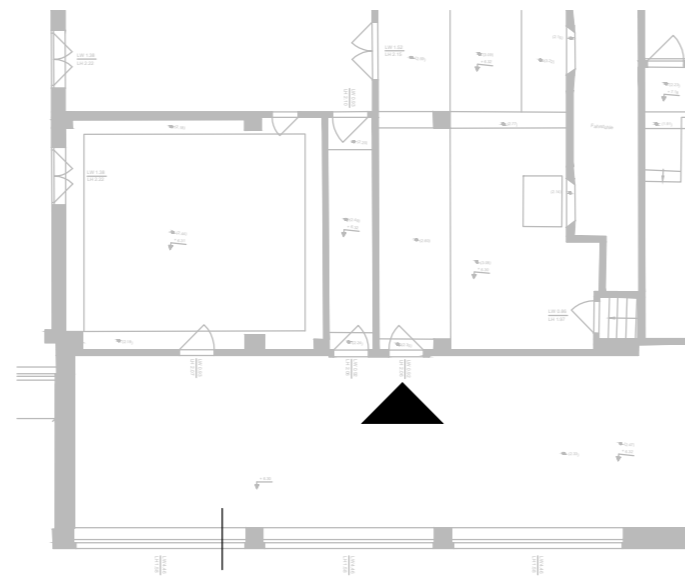
**Tür 6 1.OG**  
**zwischen Speiseraum und Küche**

1-flügelige Pendeltür  
Edelstahlbänder  
Holzumfassungszarge Raumhoch Höhe ca. 2,49m  
Lichtband (zerstört)

Hinweis: lichte Türhöhe entspricht nicht aktuell  
geforderten Mindestdurchgangshöhen

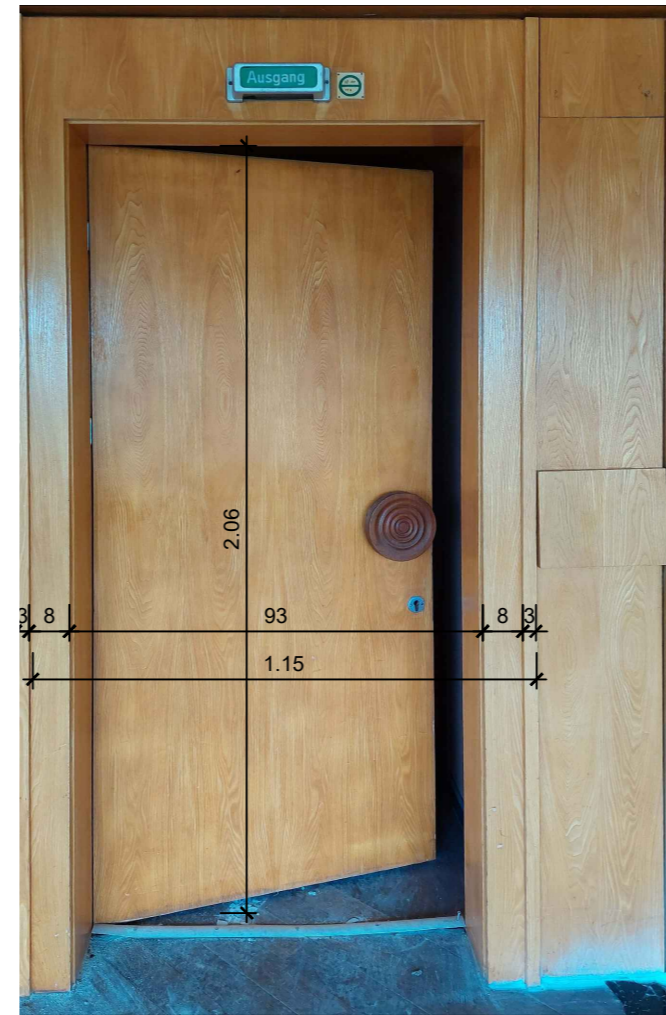
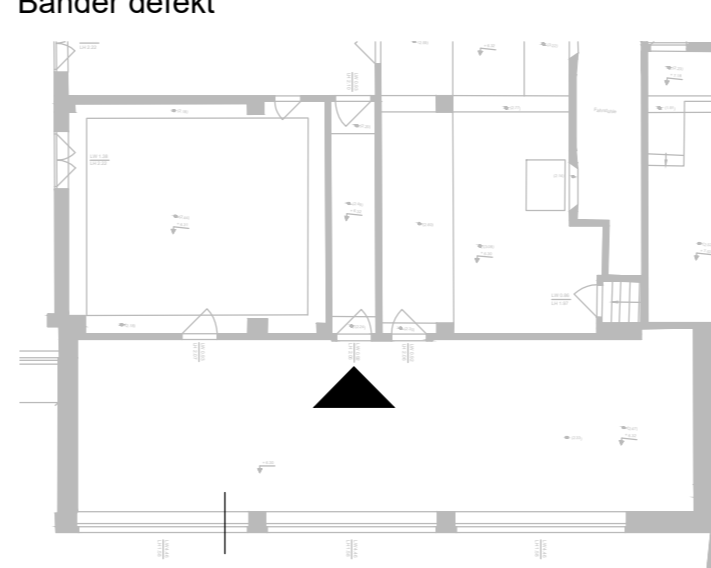
**Tür 5 1.OG**  
**zwischen Speiseraum und Flur**

1-flüglige Drehtür, Edelstahlbänder  
Holzumfassungszarge Raumhoch Höhe ca. 2,49  
Künstlerisch gestalteter Holzknauf rund d= 19cm

Hinweis: li. Türhöhe entspricht nicht aktuell  
geforderten Mindestdurchgangshöhen  
Rundgriff nicht zulässig nach DIN 18040 4.3.3.3  
Türblatt schließt nicht: Türblatt verzogen/ oder  
Bänder defekt

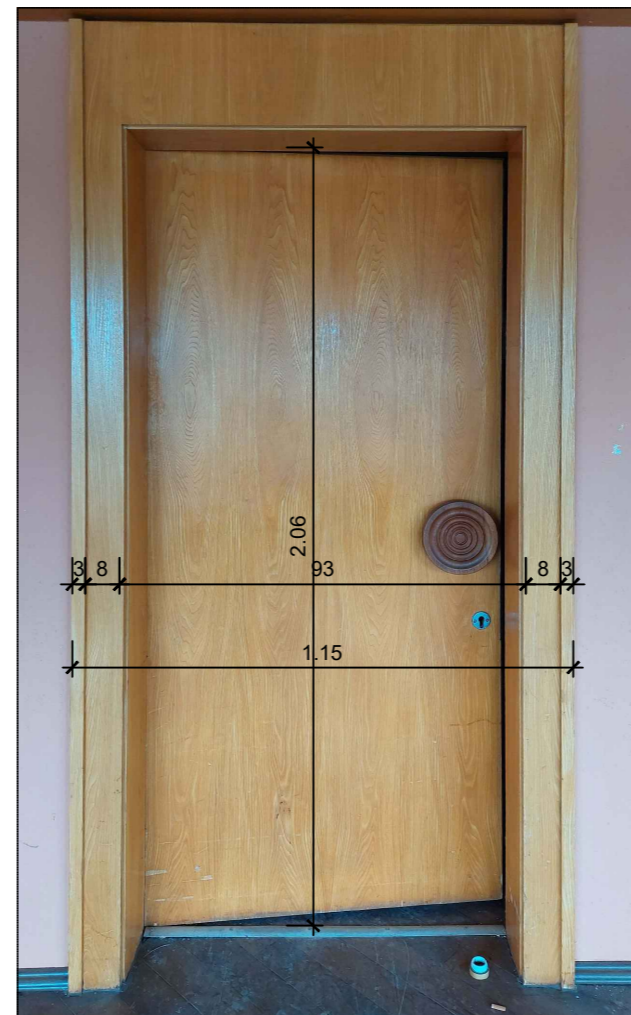
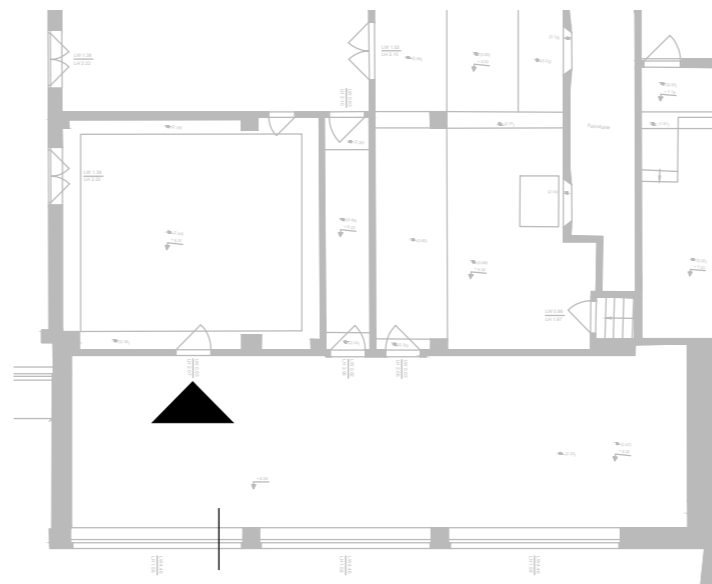
Tür 4 1.OG  
zwischen Speiseraum und Bar

1-flüglige Drehtür, Edelstahlbänder  
Holzumfassungszarge Raumhoch Höhe ca. 2,49  
Künstlerisch gestalteter Holzknauf rund d=19cm

Hinweis: li.Türhöhe entspricht nicht aktuell  
geforderten Mindestdurchgangshöhen  
Rundgriff nicht zulässig nach DIN 18040 4.3.3.3  
Türblatt schließt nicht: Türblatt verzogen/ oder  
Bänder defekt

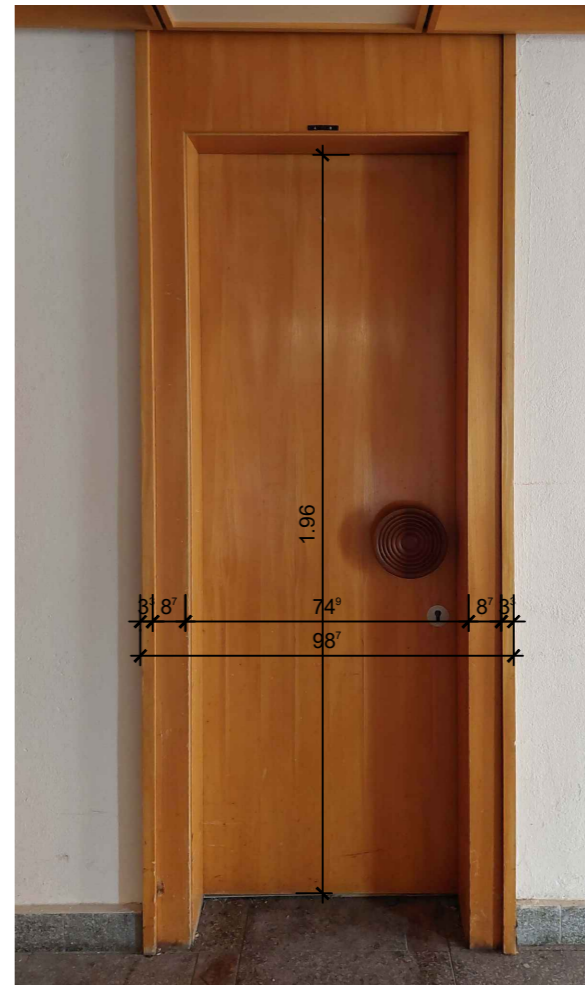
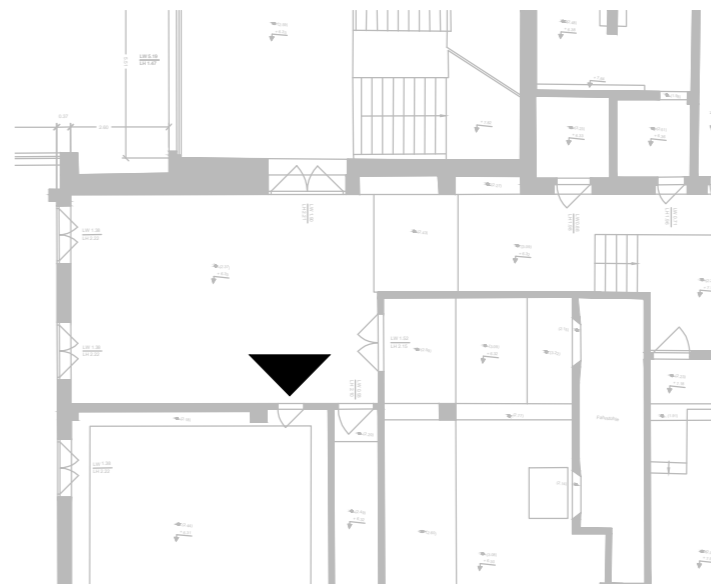
**Tür 3 1.OG**  
**zwischen Spiegelfoyer und Bar**

1-flügelige Drehtür, Edelstahlbänder  
Holzumfassungszarge Raumhoch Höhe ca. 2,67m  
Künstlerisch gestalteter Holzknauf rund d=19cm

Hinweis: li. Türhöhe entspricht nicht aktuell  
geforderten Mindestdurchgangshöhen  
Rundgriff nicht zulässig nach DIN 18040 4.3.3.3  
Türblatt schließt nicht: Türblatt verzogen/ oder  
Bänder defekt

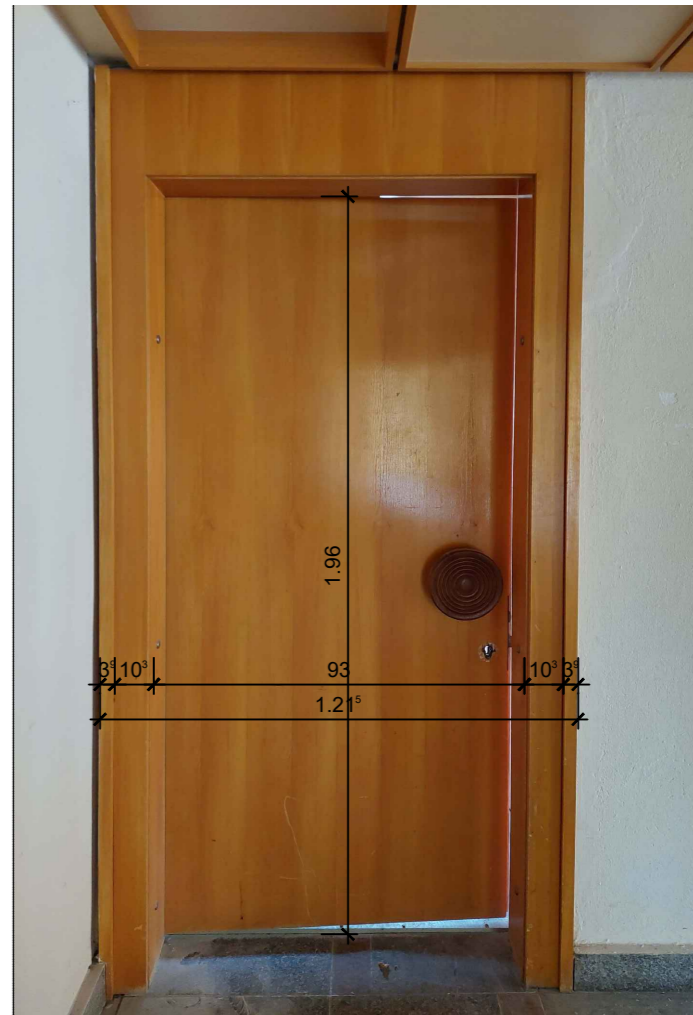
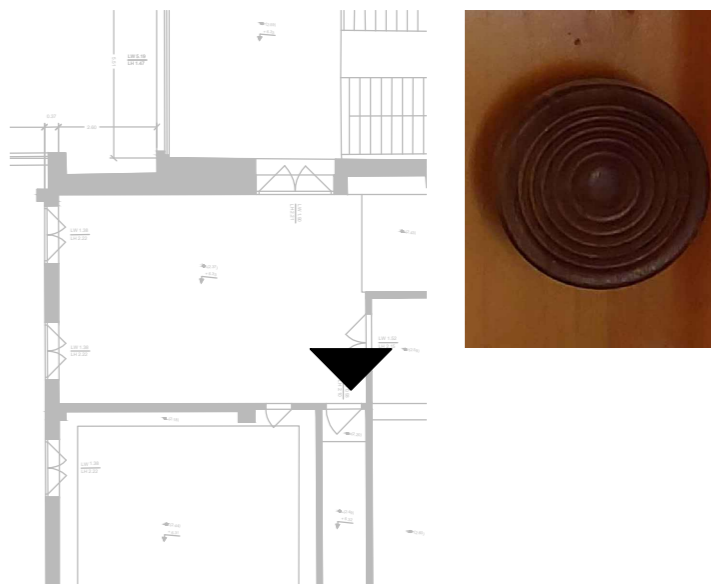
Tür 2 1.OG  
zwischen Spiegelfoyer und Flur

1-flüglige Drehtür, Edelstahlbänder  
Holzumfassungszarge Raumhoch Höhe ca. 2,67  
Künstlerisch gestalteter Holzknauf rund d=19cm

Hinweis: II. urnone entspricht nicht aktuell  
geforderten Mindestdurchgangshöhen  
Rundgriff nicht zulässig nach DIN 18040 4.3.3.3  
Türblatt schließt nicht: Türblatt verzogen/ oder  
Bänder defekt

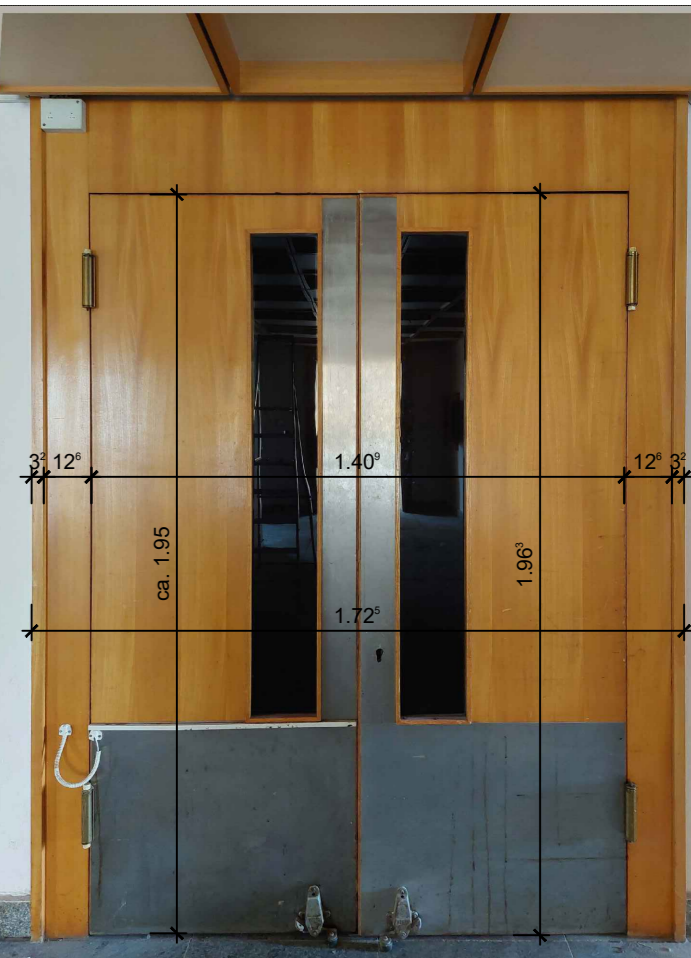
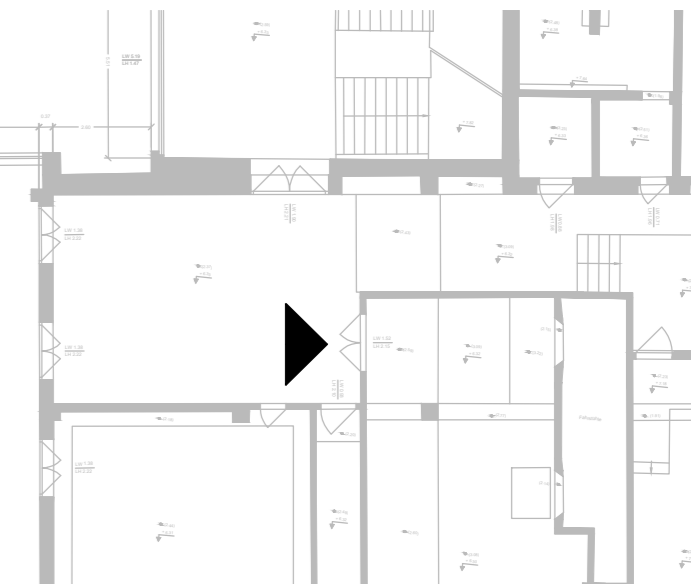
Tür 1 1.OG 1:20  
zwischen Spiegelfoyer und Flur mit Ba

Doppelflüglige Pendeltür  
2 Lichtbänder  
Edelstahlbänder  
Anprallschutz Edelstahl  
Holzumfassungszarge Raumhoch (Höhe ca.2,67m)

Hinweis: lichte Türhöhe entspricht nicht aktuell  
geforderten Mindestdurchgangshöhen
