**Vermerk: Städtischen Grundstück Drei Eichen 1-5
hier: Kampfmittelüberprüfung**

Projekt: 31303 Burgdorf, Auegrund - Eichengrund
Geomagnetische Aufzeichnungen und Auswertungen bei Kampfmittelverdacht
hier: Kampfmittelüberprüfung

Arbeitsbericht

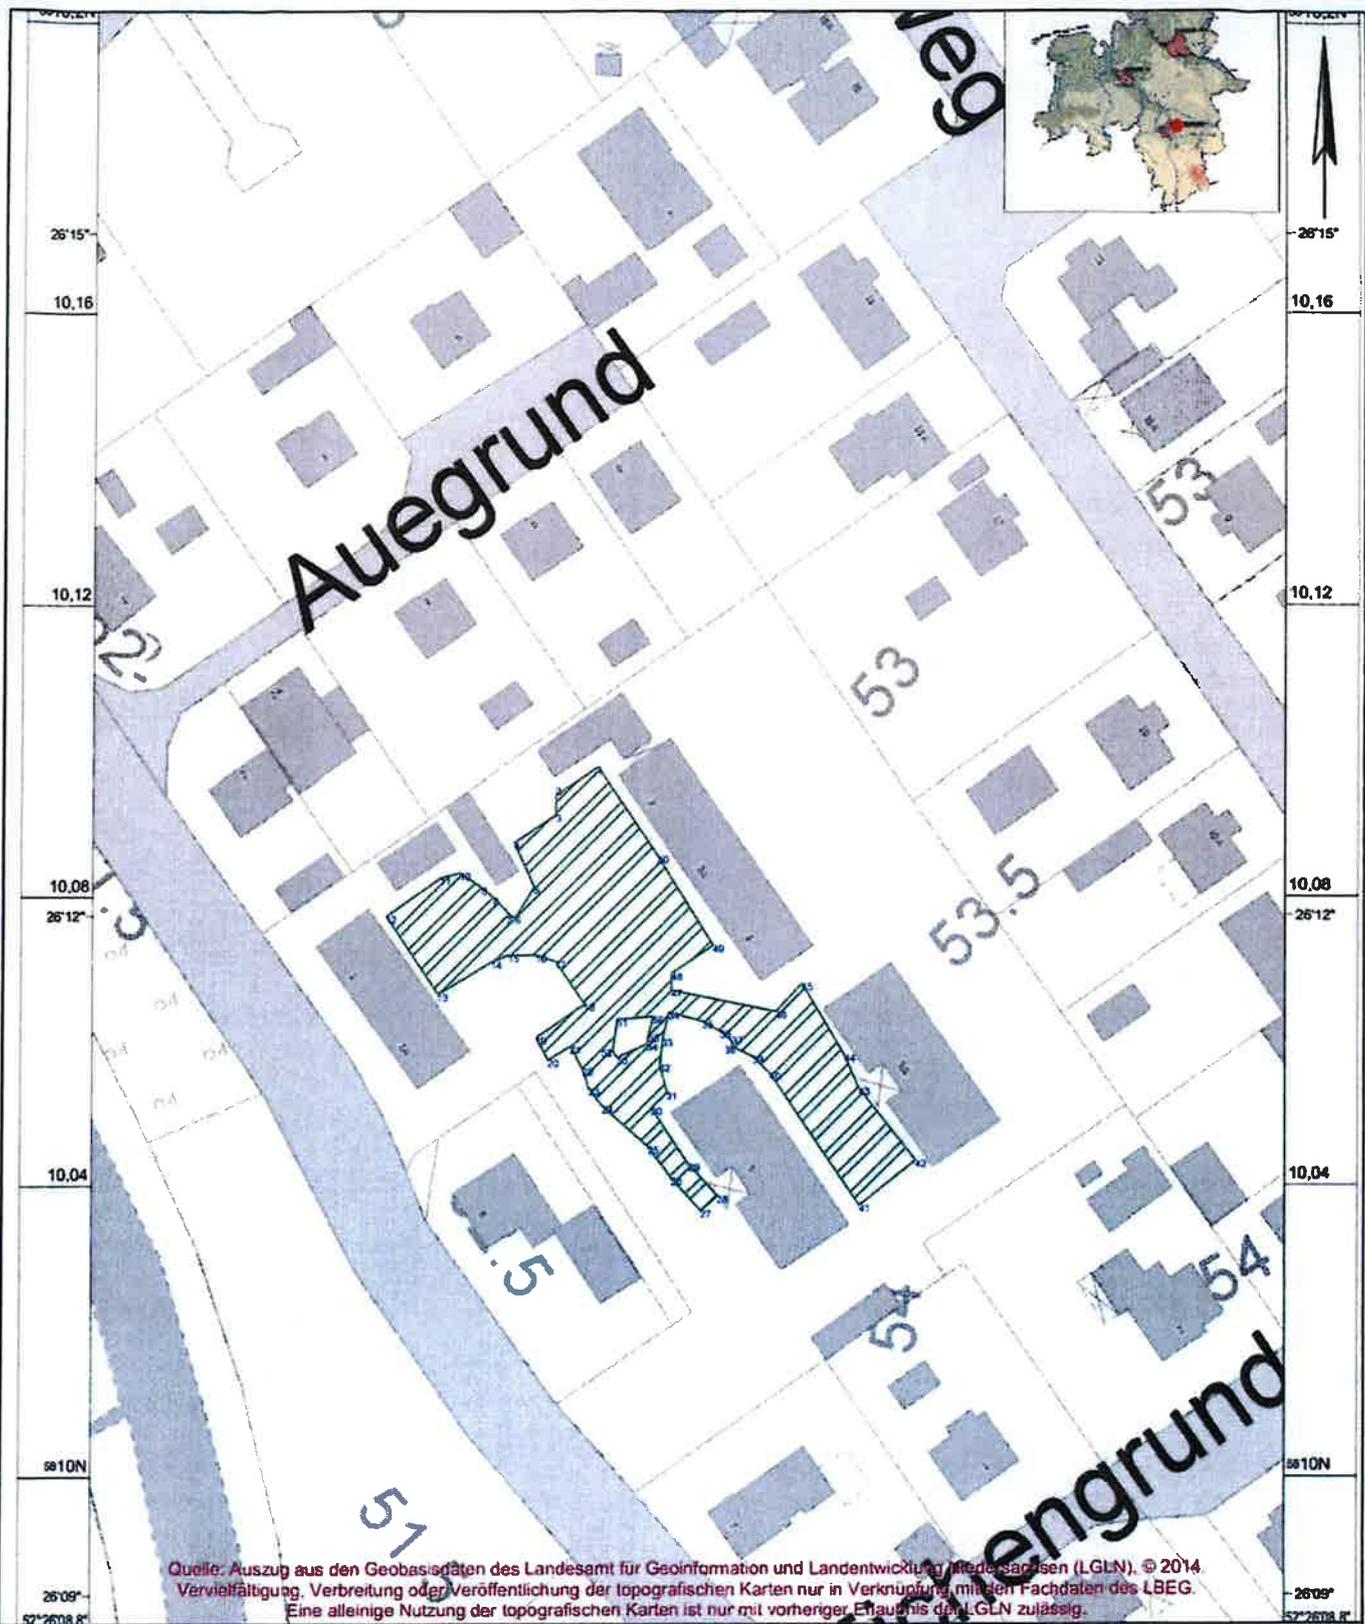
Blatt
 1

Gelände EDV-gestützt aufgenommen,
 m²=1270

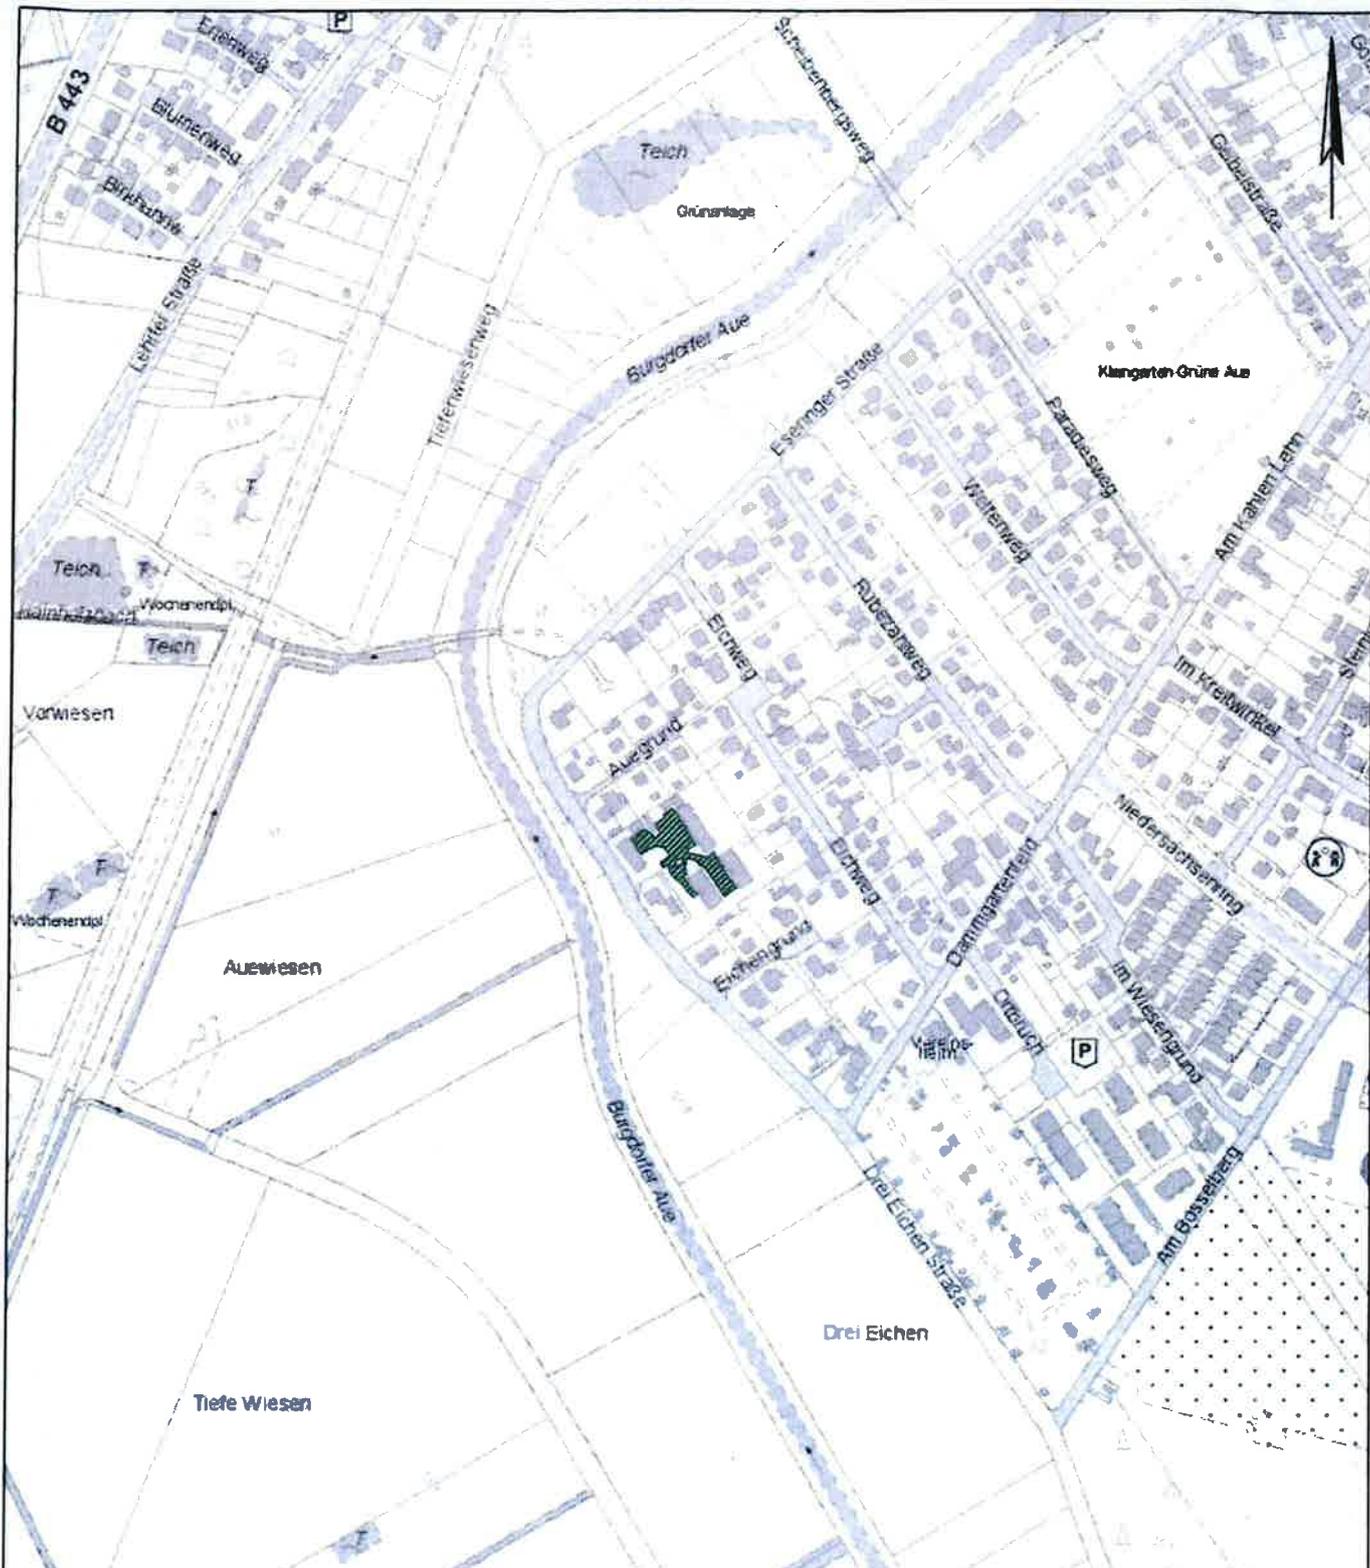
Blatt

Gelände EDV-gestützt aufgenommen,
 m²=1270

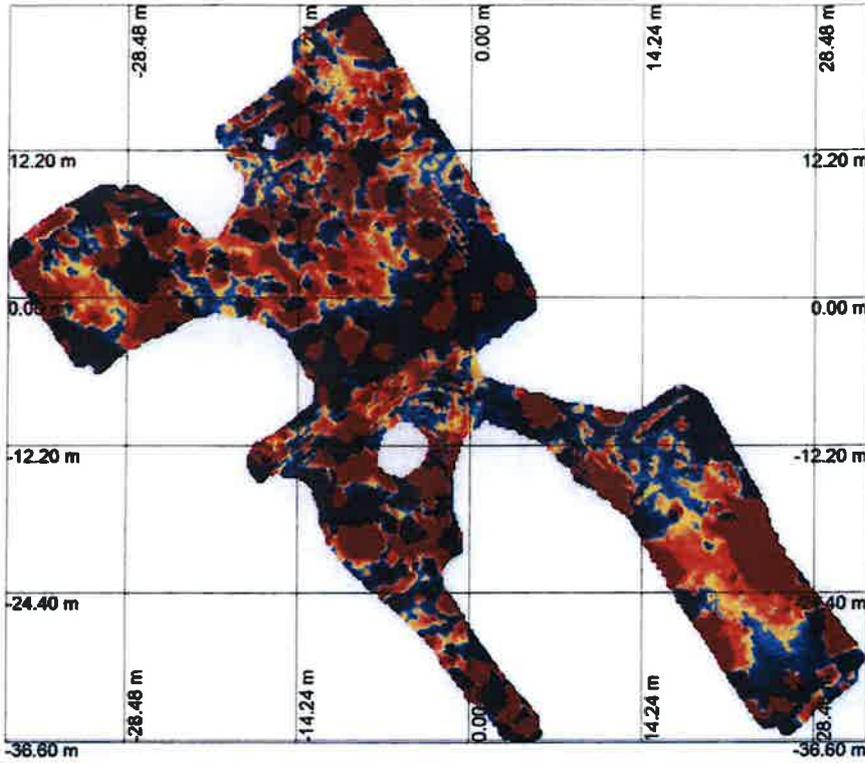
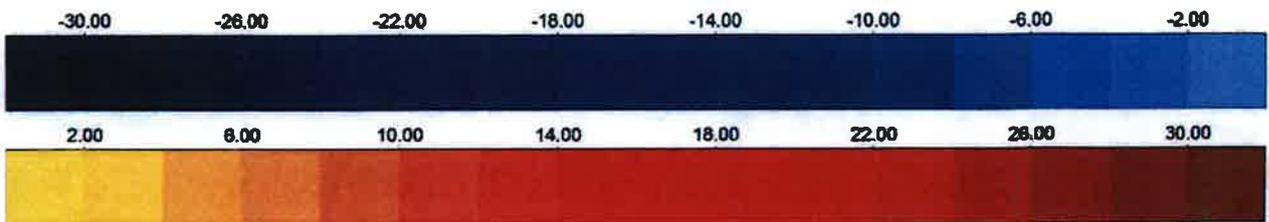
Name: Farbkarte0001
Kennung: 3
Maßstab: 1:602
Feldbreite: 71.20 m
Spurlänge: 61.00 m
Spurabstand: 0.20 m
Punktabstand: 0.20 m
Fläche: 1322.16 qm
Minimum: -2623.29 nT
Maximum: 7879.27 nT

Im Ergebnis muss festgestellt werden, dass die Flächen insgesamt dermaßen mit ferromagnetischen Anomalien verschiedener Größenordnungen belastet sind, dass eine punktuelle Einzelauswertung von Verdachtsmomenten nicht möglich ist.

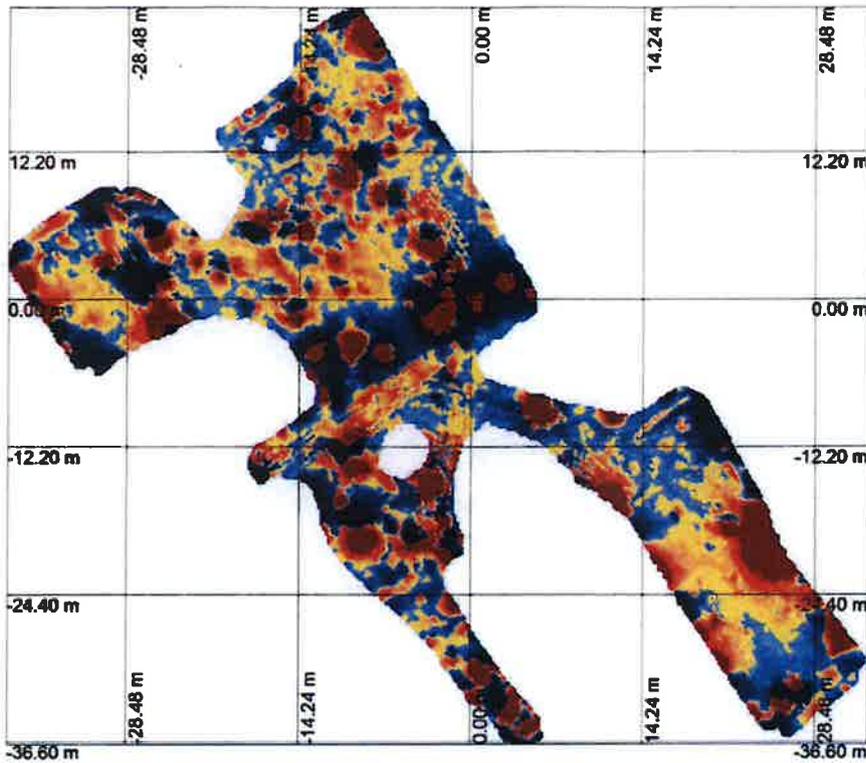
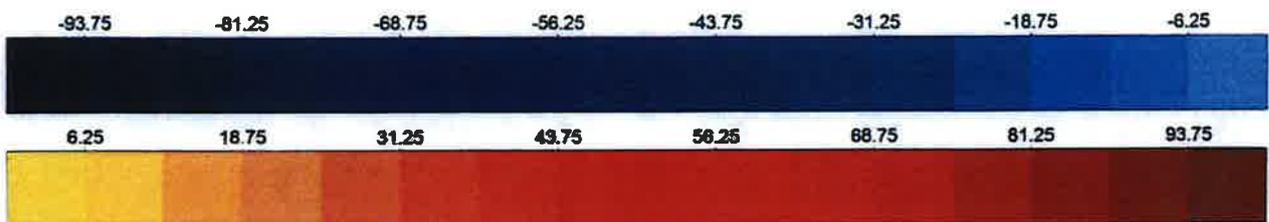
Name: Farbkarte0001
Kennung: 3
Maßstab: 1:602
Feldbreite: 71.20 m
Spurlänge: 61.00 m
Spurabstand: 0.20 m
Punktabstand: 0.20 m
Fläche: 1322.16 qm
Minimum: -2623.29 nT
Maximum: 7879.27 nT

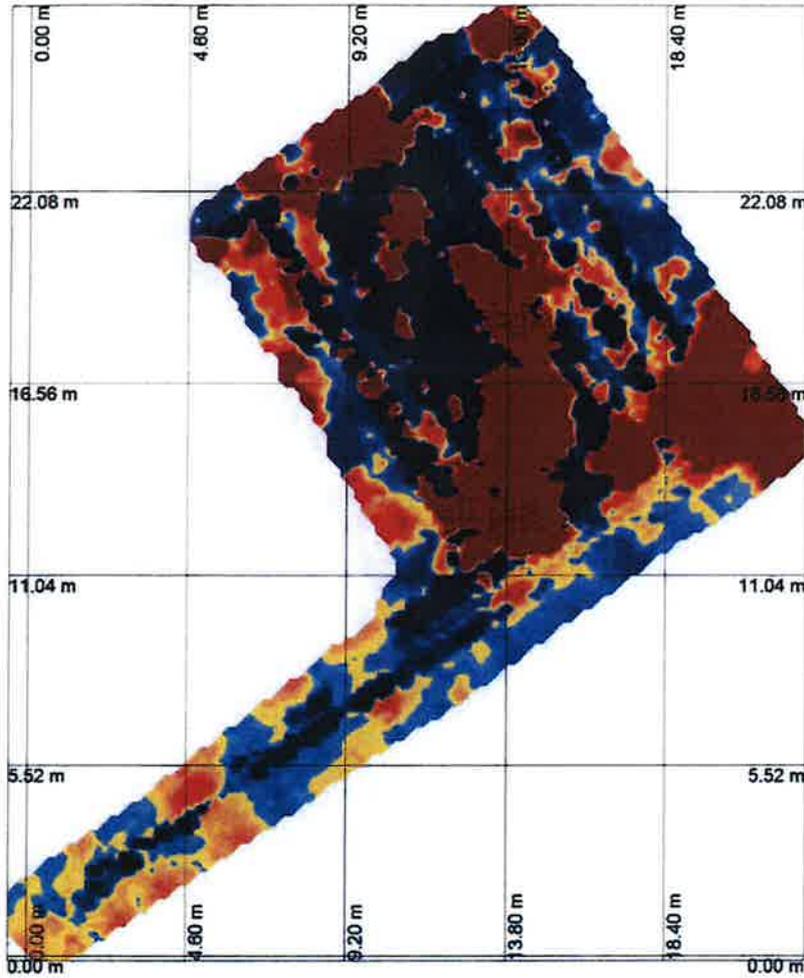
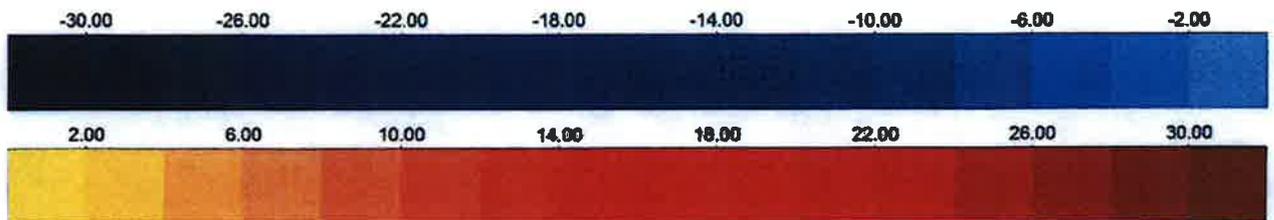
Name: Farbkarte0001
Kennung: 3
Maßstab: 1:210
Feldbreite: 23.00 m
Spurlänge: 27.60 m
Spurabstand: 0.20 m
Punktabstand: 0.20 m
Fläche: 236.04 qm
Minimum: -688.17 nT
Maximum: 9873.04 nT

Zusätzlich haben wir (für Sie kostenneutral) Teilbereiche mit dem System TDEM (Geoelektrik) aufgezeichnet. Hier ist ebenso keine Einzelobjektauswertung möglich.

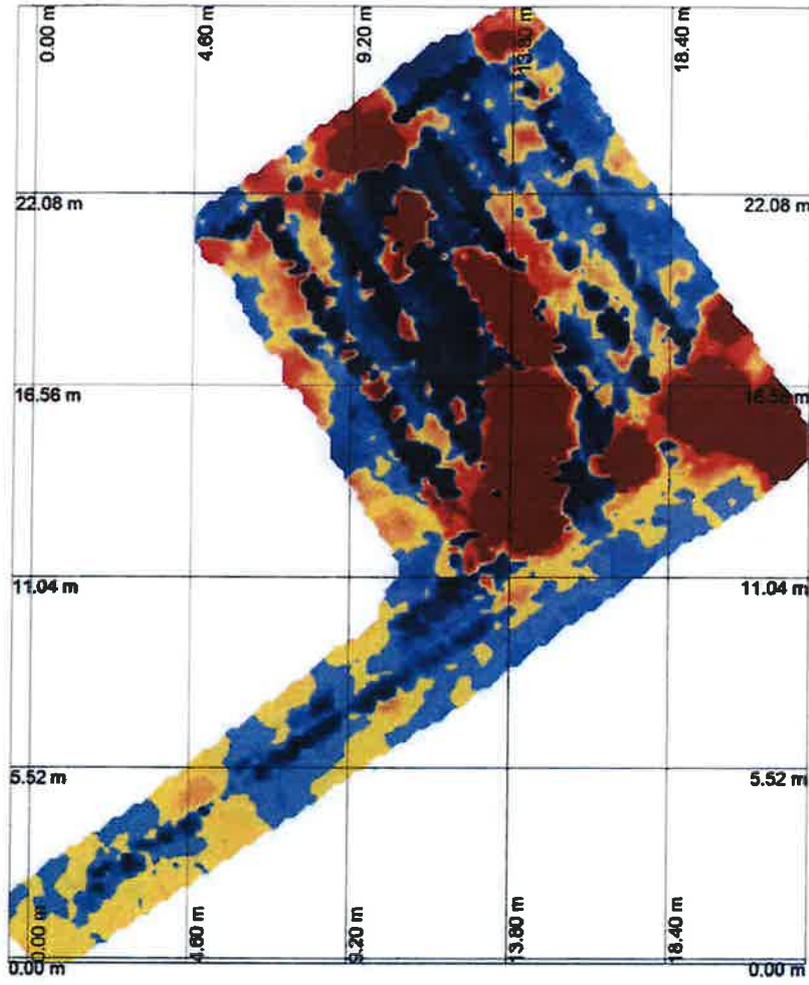
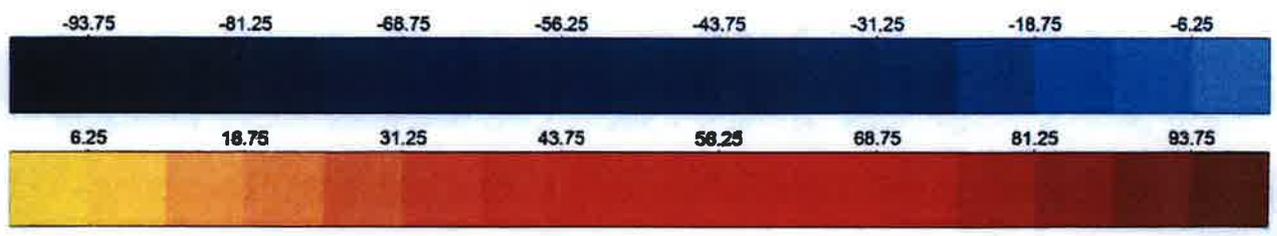
Name: Farbkarte0001
Kennung: 3
Maßstab: 1:210
Feldbreite: 23.00 m
Spurlänge: 27.60 m
Spurabstand: 0.20 m
Punktabstand: 0.20 m
Fläche: 236.04 qm
Minimum: -688.17 nT
Maximum: 9873.04 nT

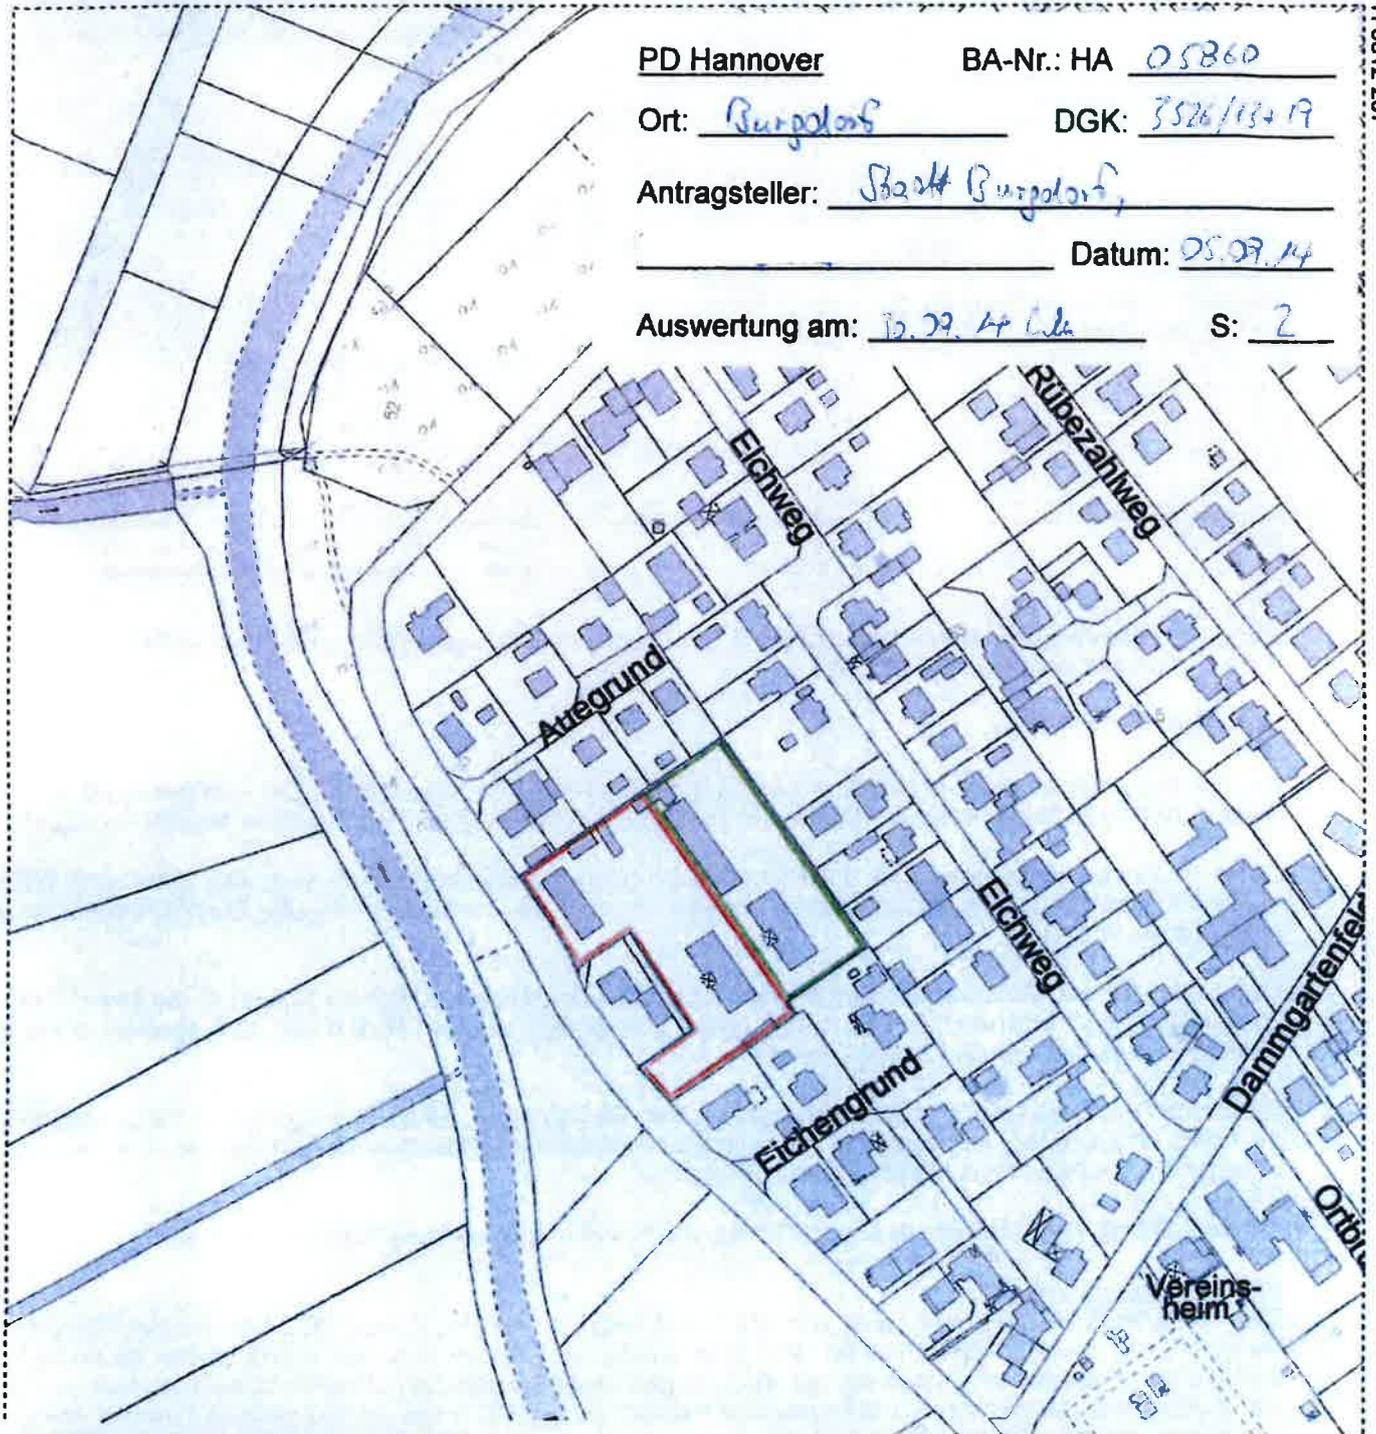
Anlage 1

Bombardierung / Kriegseinwirkungen /
Bodenverfärbungen im Planungs-,
Grundstücks- und Trassenbereich.

Aus Sicherheitsgründen werden
Gefahrenerforschungsmaßnahmen
empfohlen.

Innerhalb der rot markierten Fläche haben die Luftbildauswertungen Bombardierungen gezeigt. Für diese Fläche werden vom Kampfmittelbeseitigungsdienst Gefahrenerforschungsmaßnahmen empfohlen.
