Bericht Schadstoffuntersuchung inkl. Schadstoffkataster

Neubau Einfeldsporthalle und Umbau Kemmlerschule

Kemmler-Oberschule, Fiedlerstraße 3, 08527 Plauen

Datum: 28.10.2024

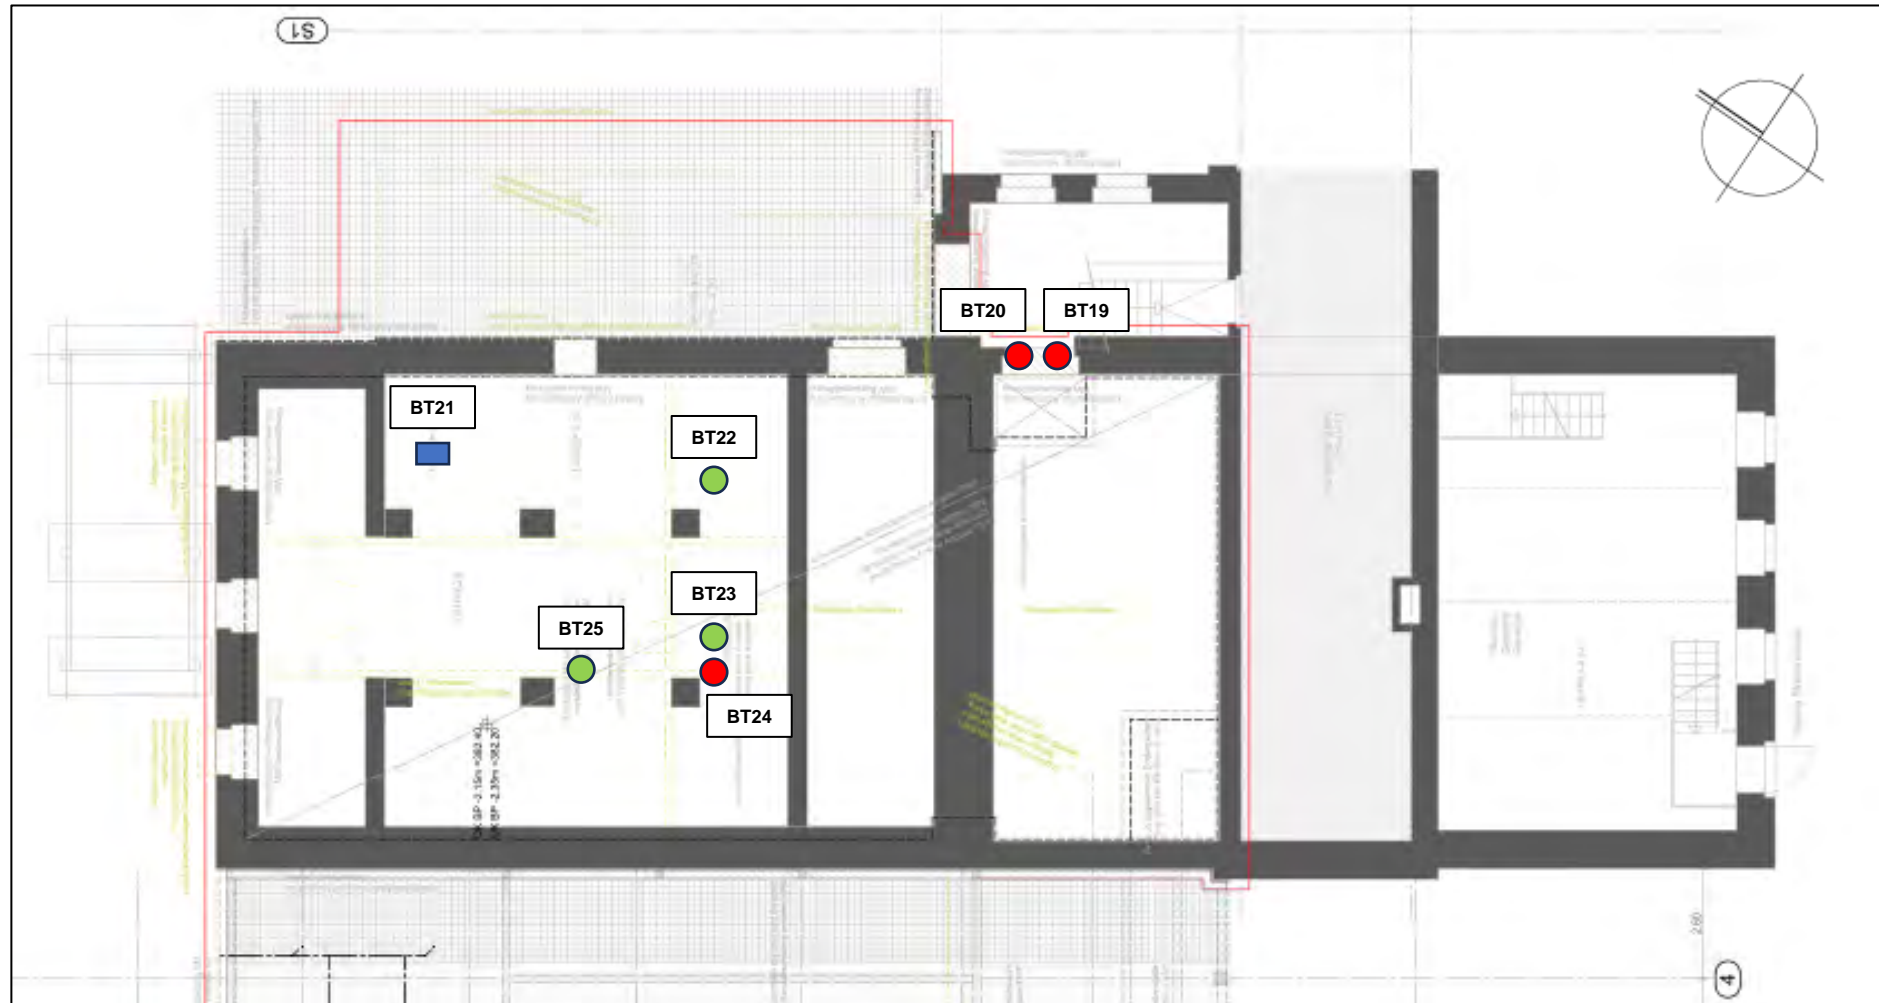
Untergeschoss 2

- Bauteilöffnung xx (hor.)
(KB, DN 100mm oder
Aufbruch)
 - Bauteilöffnung xx (vert.)
(KB, DN 100mm oder
Aufbruch)
 - Bauteilöffnung xx
(durch Demontage)
- Sonstiges/Hinweise:**

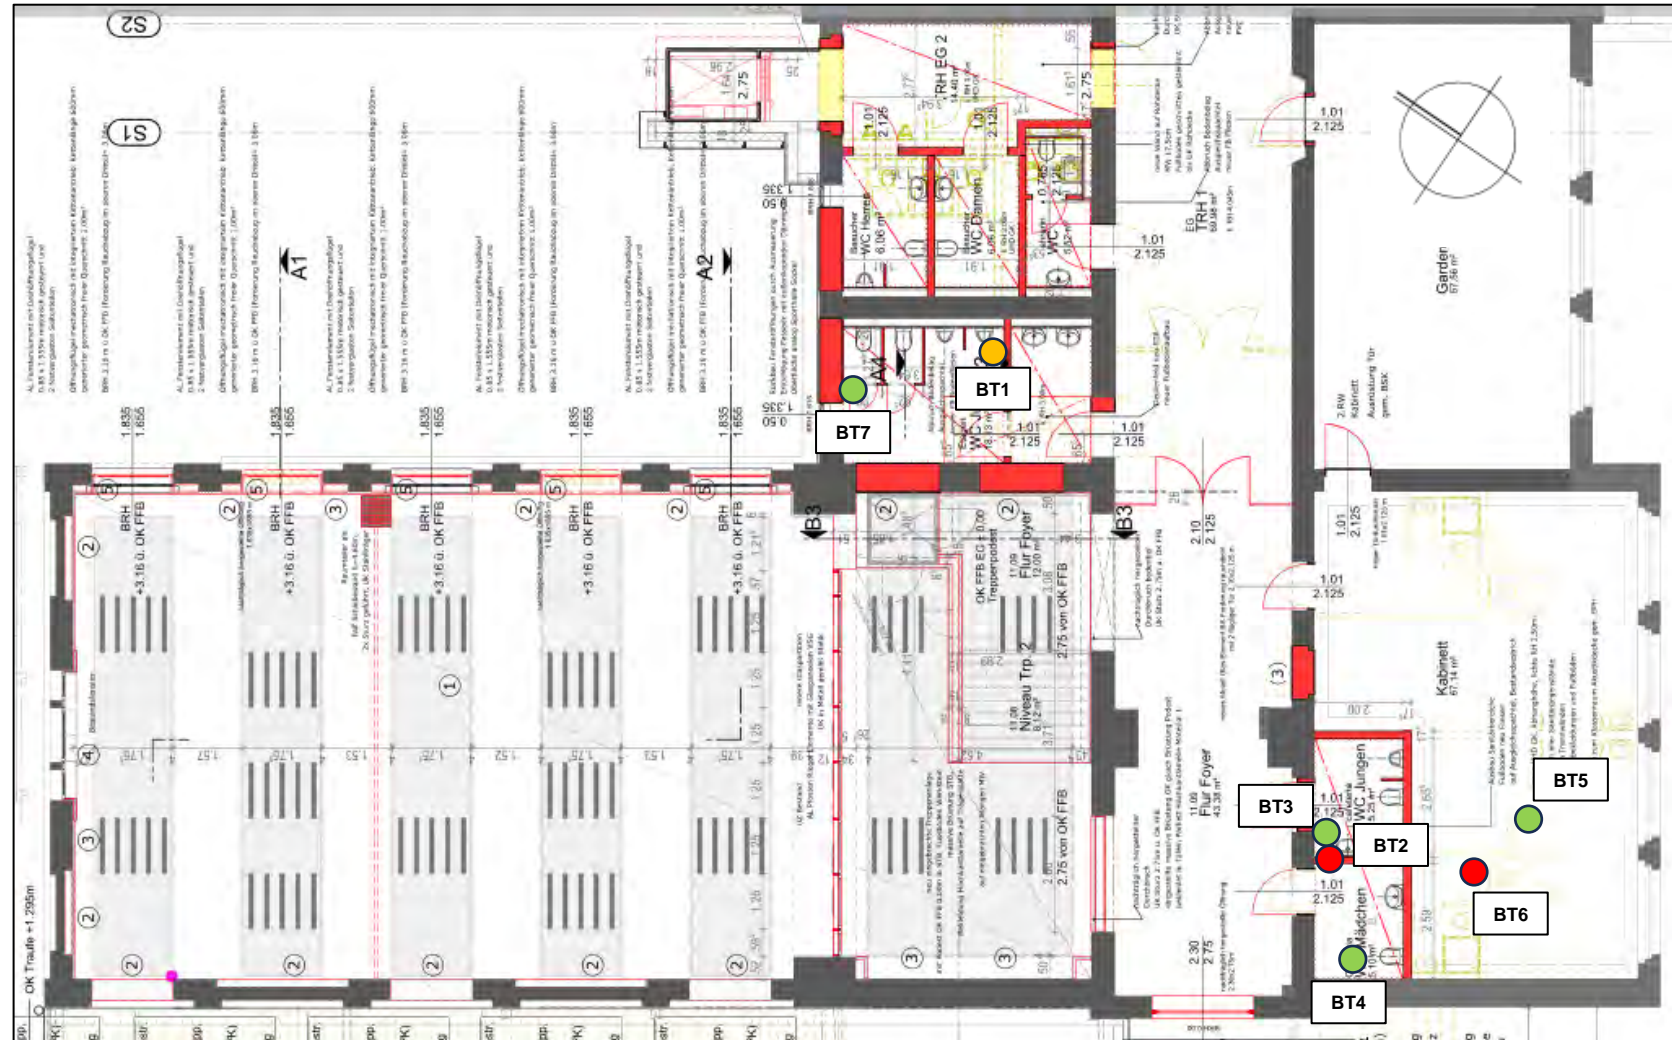
Erdgeschoss und Obergeschoss 1

- Bauteilöffnung xx (hor.)
(KB, DN 100mm oder
Aufbruch)
- Bauteilöffnung xx (vert.)
(KB, DN 100mm oder
Aufbruch)
- Bauteilöffnung xx (vert.)
Obergeschoss 1
(KB, DN 100mm oder
Aufbruch)
- Bauteilöffnung xx
(durch Demontage)

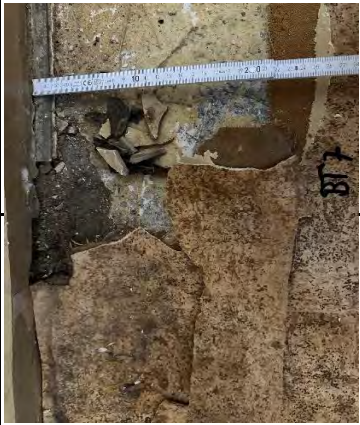
schadstofffrei oder geringe Schadstoffbelastungen			
				hohe Schadstoffbelastungen			
BT7-1	EG, Treppenhaus, Fußboden	0,5 cm PVC-Belag	PVC-Belag

eufaktorisch unauffällig	PCB im FS	Laborprobe BT7-1 (PVC-Belag) PCB negativ ASN: 20 03 07
BT7-2	EG, Treppenhaus, Fußboden	0,5 cm Dünnbett/Ausgleich + Kleber	Dünnbett/ Ausgleichsschicht

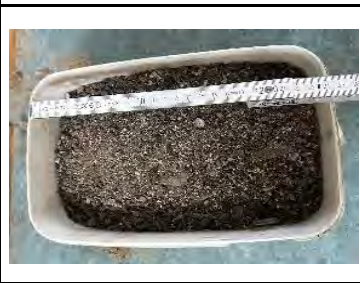
eufaktorisch unauffällig	PAK nach EPA + PCB im Fs + Asbest Materialprobe VDI 3866, Bl. 5, 06/2017 gem. Anhang B	Laborprobe BT7-2 (Dünnbett + Kleber) Asbest negativ + PCB negativ ASN: 20 03 07
BT8	UG, Sporthalle, Boden	4 mm Linoleum, 2 cm OSB, 2 cm Parkett, 2 cm Holz, 8 cm Dämmung, 2 cm Schalung, 15 cm Luftraum, 3 cm Heraklith	Dämmschüttung

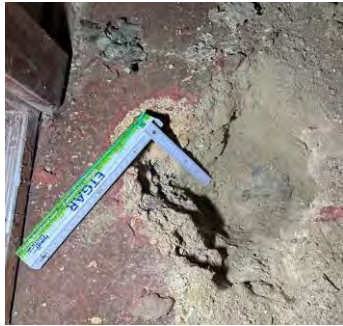
schadstofffrei oder geringe Schadstoffbelastungen			
				hohe Schadstoffbelastungen			
BT25-2	2.UG, Steinholzboden	Heraklith	6 cm

eufaktorisch unauffällig	Asbest Materialprobe VDI 3866, Bl. 5, 06/2017 gem. Anhang B	Laborprobe BT25-2 Asbest negativ ASN: 17 01 07
BT25-3	2.UG, Steinholzboden	Sperrschicht	2 mm		eufaktorisch stark auffällig	Asbest Materialprobe VDI 3866, Bl. 5, 06/2017 gem. Anhang B + PAK nach EPA	Laborprobe BT25-3 PAK (EPA) [38.800 mg/kg] Benzo(a)pyren [1.700 mg/kg] Asbest negativ ASN: 17 03 03*
