3. Erkundung Unfermauer:

| Objekt: | Öffnung Elstermühlgraben, Teilbauabschnitt 3.2 | | | |
| Darstellung: | Schurf 1 | | | |

3.2 Ergebnisse Dr. Knierim GmbH (Schürfe 3-08,4-08)

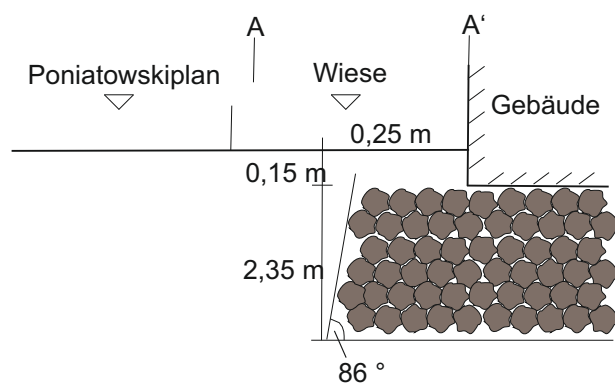
Schnitt A - A'

- Natursteinmauer Granit/Porphyr
- im Bereich des Schurfes keine Fehlstellen im Mauerwerk feststellbar
 - Fugen sind dicht, nicht locker (für die gesamte Mauer nicht feststellbar)
 - Dicke der Mauer nicht feststellbar

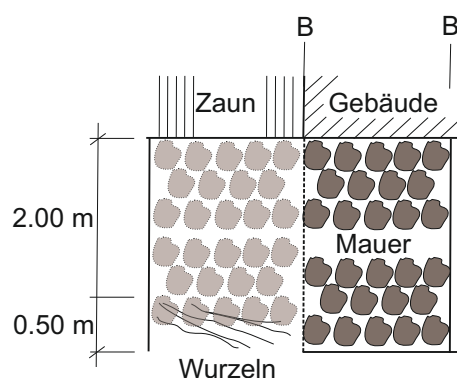
Schnitt B - B'

Durchwurzelung bei 2.00 m u. GOK

Schichtaufbau

- 0,0 - 2,5 m u. GOK: Bauschutt

Ziegel rot/gelb
Beton, glas, Schlacke
Sand, Metall, Bitumenreste

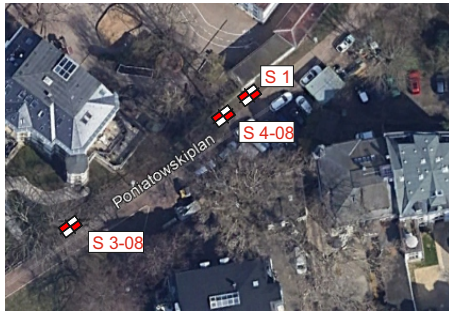
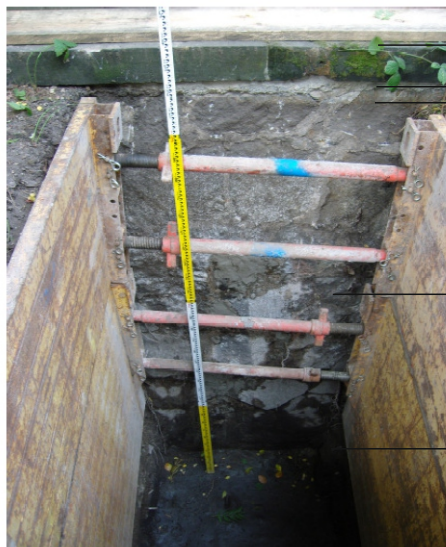
S 3-08 (linke Ufermauer, Granit/Porphyr)

- +0,2 m OK Abdeckung (Sandstein)
- Mörtelfuge
- 0,0 OK Gelände
- Ufermauer, Fugen tlw. durchwurzelt
- -3,1 m Schurfsohle

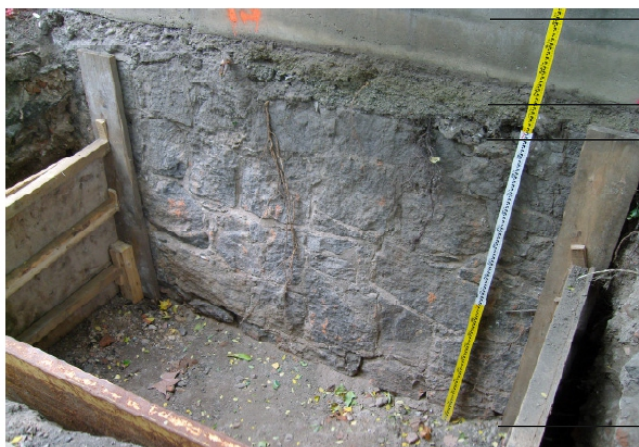
S 4-08 (linke Ufermauer, Granit/Porphyr)

- +0,6 m OK Betonsockel
- Auffüllung (Splitt/Schotter)
- 0,0 OK Gelände
- -2,0 m Schurfsohle
