## Baugrundgutachten

**Ortsentwässerung Hilbersdorf, BA 14.4 - Dorfstraße 112 bis 23,  
Bäckergasse, Einmündung Dorfstraße 24 bis Kreuzung  
Hüttensteig 27, Hüttensteig 42 bis 60  
(Bericht 1. Bauabschnitt)**

**09627 Bobritzsch-Hilbersdorf OT Hilbersdorf**

Halsbrücke, Februar 2024

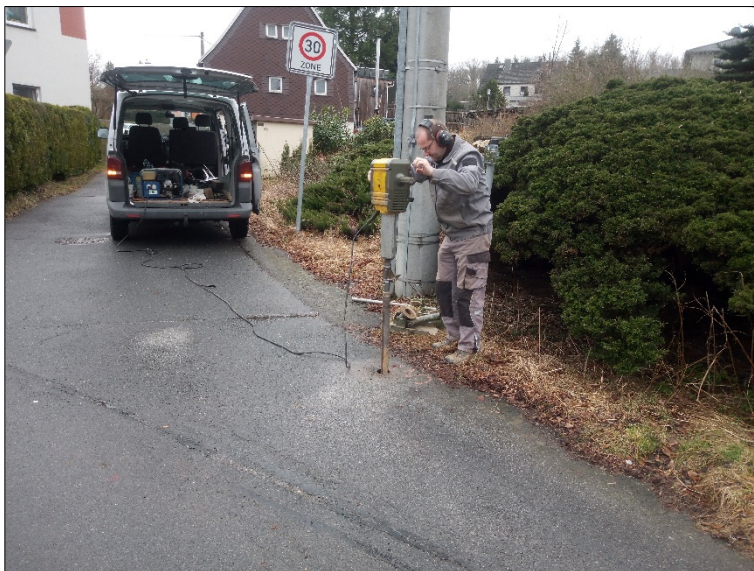
**Bild 1:** Abteufen der RKS 3/24 im Bereich zwischen der Dorfstraße 22 und 24, Foto: GIAB 20.02.2024

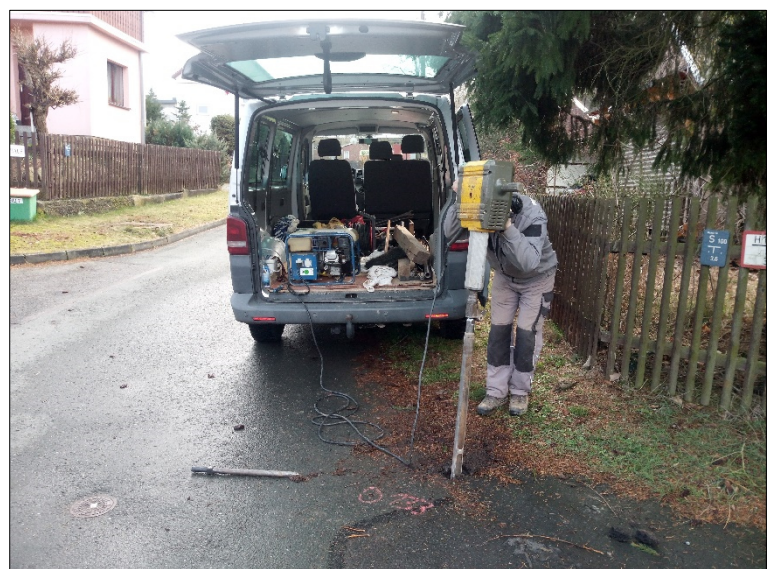
**Bild 2:** Abteufen der RKS 8/24 im Kreuzungsbereich Dorfstraße / Hüttensteig, Foto: GIAB 20.02.2024

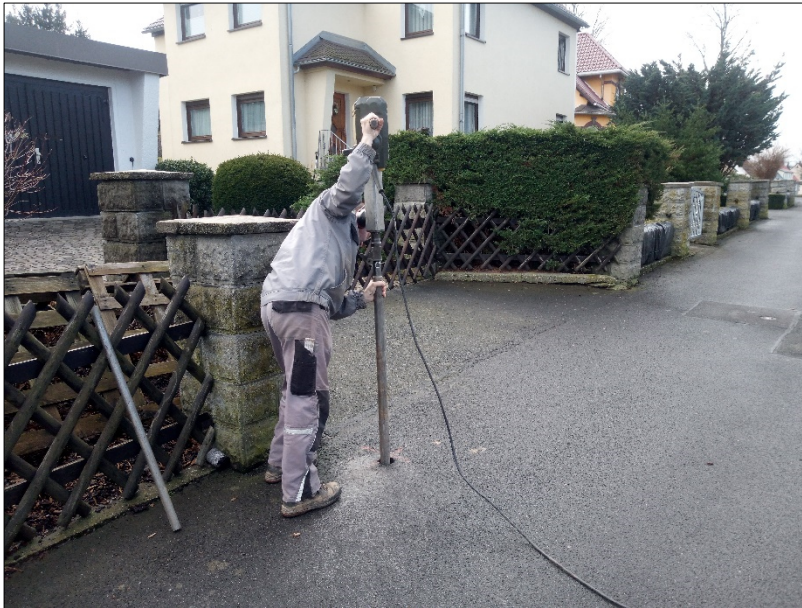
**Bild 3:** Abteufen der RKS 9/24 im Bereich der Straße „Hüttensteig 44“  
Foto: GIAB 20.02.2024

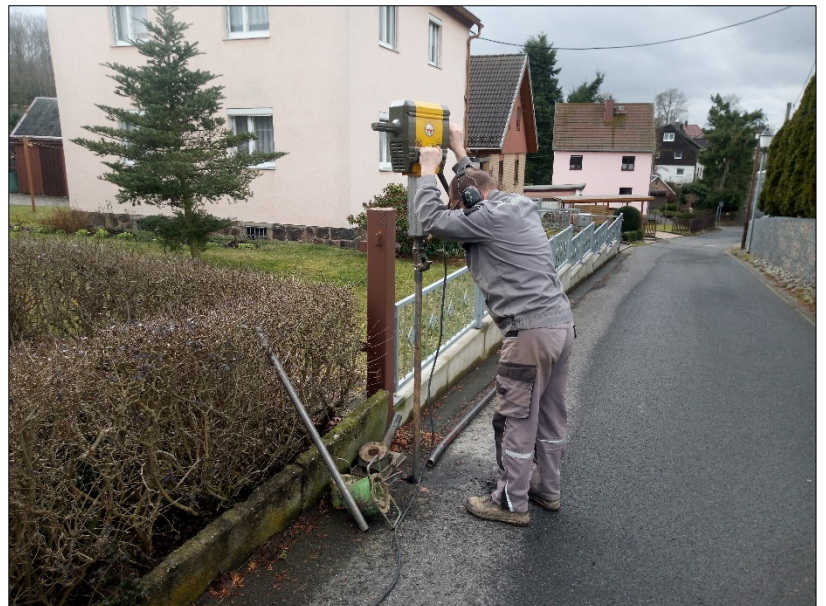
**Bild 4:** Abteufen der RKS 10/24 im Bereich der Straße „Hüttensteig 54“  
Foto: GIAB 20.02.2024

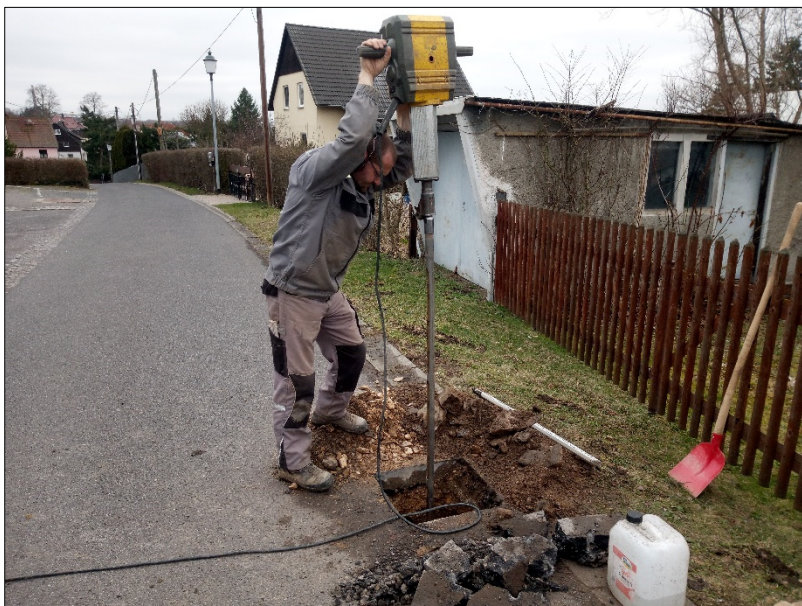
**Bild 5:** Abteufen der RKS 11/24 innerhalb des Schurfes S 1/24 im Bereich der Straße „Hüttensteig 56“, Foto: GIAB 21.02.2024

Die Asphaltdecke ist in der Straße „Hüttensteig“ ca. 10 cm mächtig und auf einer Frostschutzschicht (~15 cm) aufgetragen, welche mechanisch verdichtet eingebaut wurde. Zur Kontrolle des Verdichtungsgrades wurde im Bereich der RKS 11/24 jeweils ein dynamischer Plattendruckversuch gem. TP-BF T. B 8.3-300 auf OK Frostschutz sowie auf OK Planum (-0,60 m u. FOK) durchgeführt.

Es wurden Verformungsmoduln  $E_{v2}$  von 49,6 MN/m<sup>2</sup> (OK Frostschutz) sowie 50,0 MN/m<sup>2</sup> (OK Planum) ermittelt. Die relativ niedrigen Werte sind auf die Auflockerungen während der Schurfherstellung zurückzuführen.

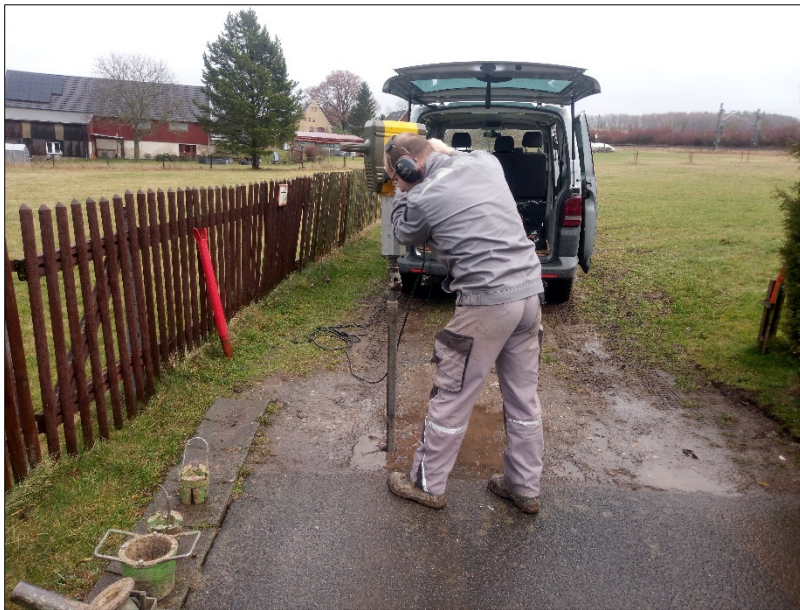
**Bild 6:** Abteufen der RKS 12/24 innerhalb Bereich der Straße „Hüttensteig 60“, Foto: GIAB 19.02.2024

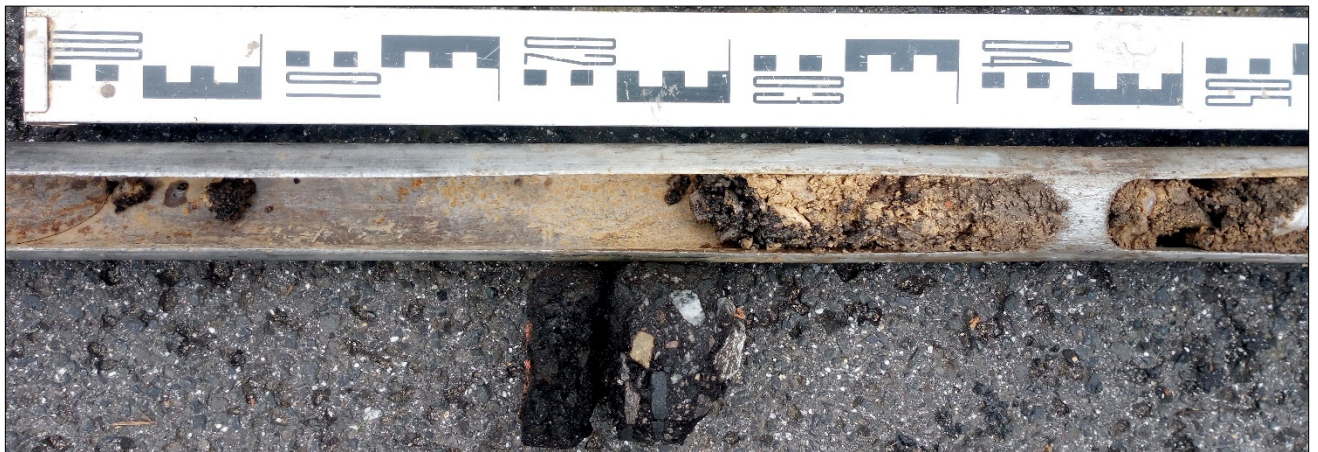
**Bild 7:** Sondeninhalt der RKS 10/24 mit Asphalt und künstlicher Auffüllung (0,00 m - 0,50 m), der Asphalt wurde aufgebrochen und separat gewonnen, Foto: GIAB 20.02.2024

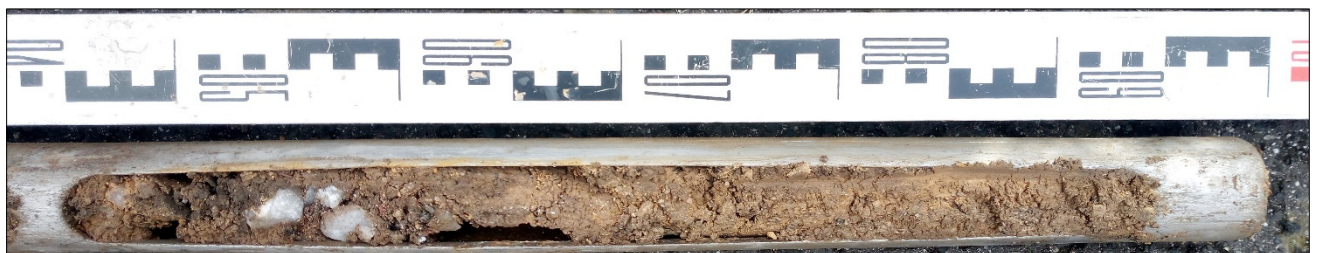
**Bild 8:** Sondeninhalt der RKS 10/24 mit künstlicher Auffüllung (0,50 m - 1,00 m), Foto: GIAB 20.02.2024

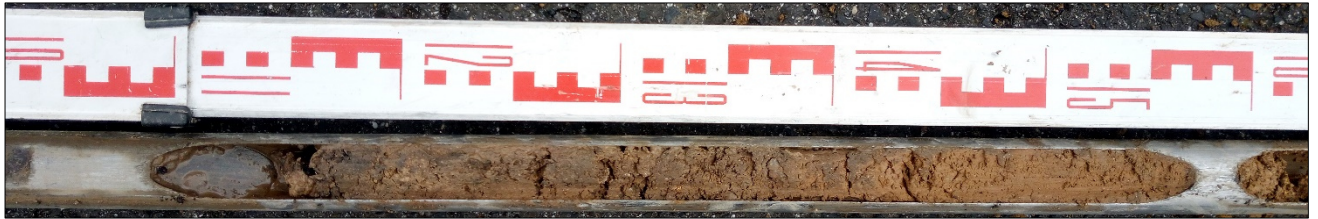
**Bild 9:** Sondeninhalt der RKS 10/24 mit künstlicher Auffüllung und Übergang zum Verwitterungslehm (1,00 m - 1,50 m), Foto: GIAB 20.02.2024

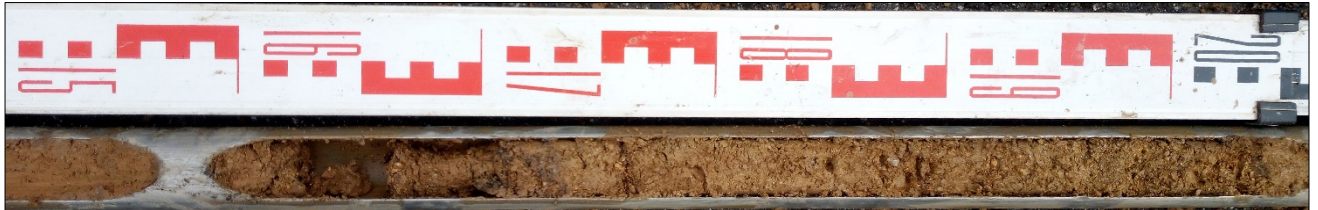
**Bild 10:** Sondeninhalt der RKS 10/24 mit Verwitterungslehm und Übergang zum Felsersatz des Gneises (1,50 m - 2,00 m), Foto: GIAB 20.02.2024

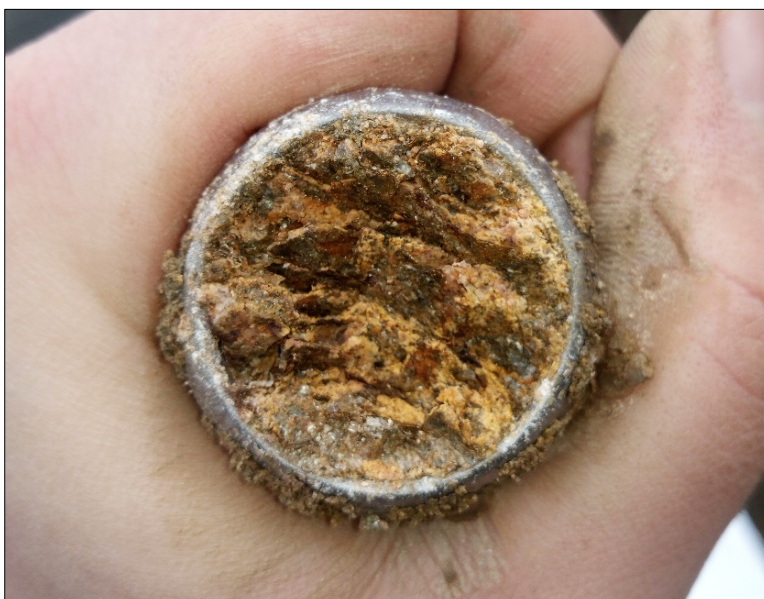
**Bild 13:** Ver- bis angewitterter Fels im Übergang zum unverwitterten Fels innerhalb der Sondenspitze der RKS 10/24 bei etwa 3,15 m u. GOK, Foto: GIAB 20.02.2024

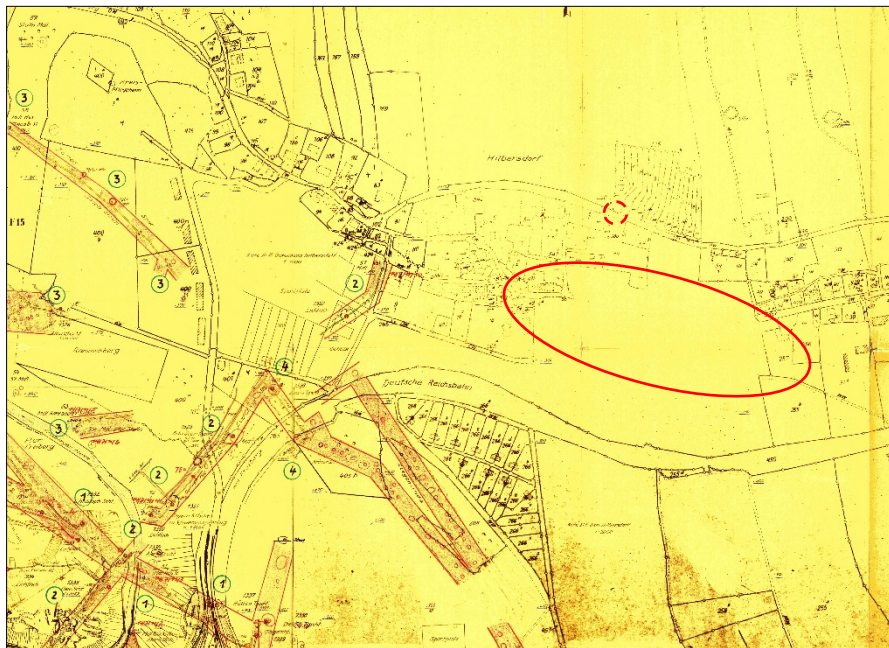
**Bild 15:** Auszug aus der Bergschadenkundlichen Analyse, mit Darstellung des Untersuchungsgebietes (rot) und bekannter Bergschäden (Sst.-Nr. 14/07/11/0035, rot gestrichelt), /10/

Nach Auswertung zahlreicher bergschadenkundlicher Unterlagen (Risse, Akten, bergschadenkundliche Analysen) und lt. Information aus dem Freiburger Bergschadenskataster sind Schadensereignisse im unmittelbaren Bereich der Baufläche eingetreten und können nicht gänzlich ausgeschlossen werden. Zusätzliche, extrem kostenintensive Untersuchungen sind nicht erforderlich.

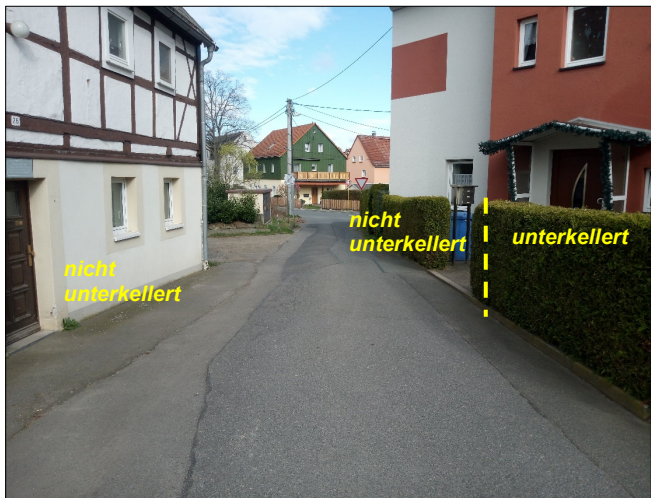
**Bild 17:** Übersichtsaufnahme des kritischen Bereiches der Dorfstraße 24 und Dorfstraße 26 mit Darstellung des Unterkellerten Bereiches, Foto: GIAB 21.02.2024

Das Gebäude „Dorfstraße 24“ ist zu teilen unterkellert. Gemäß Aussagen der Bewohner ist die östliche Seite des Hauses bis etwa 1,75 m unter GOK unterkellert. Ab dem Eingangsanbau in westliche Richtung ist keine Unterkellerung vorhanden. Die südwestliche Ecke des Gebäudes grenzt direkt an die Dorfstraße (vgl. Bild 17). Der Gebäudesockel ist als Bruchsteintrockenmauerung hergestellt und ist etwa 0,50 m dick. Exakte Aussagen zur Gründungstiefe konnten nicht getroffen werden. Es ist davon auszugehen, dass die Bruchsteinmauerung innerhalb des Felszersatzes des Gneises gegründet ist, welcher in der Bohrung RKS 3/24 bei etwa 1,70 m unter GOK angetroffen wurde.

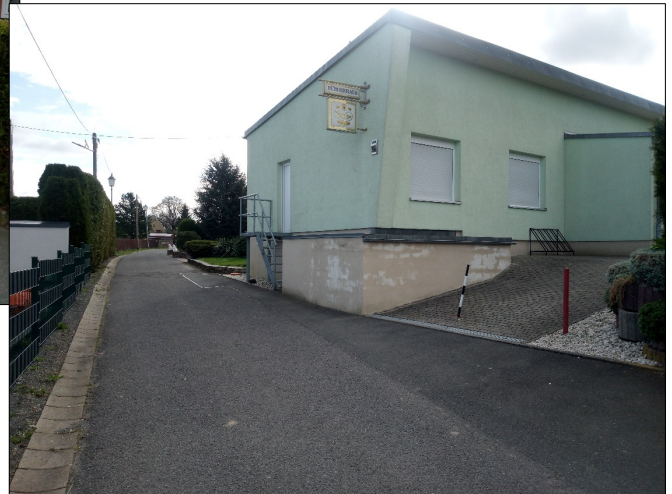
**Bild 18:** Übersichtsaufnahme des kritischen Bereiches am Bürgerhaus auf der Straße „Hüttensteig“, Foto: GIAB 21.02.2024

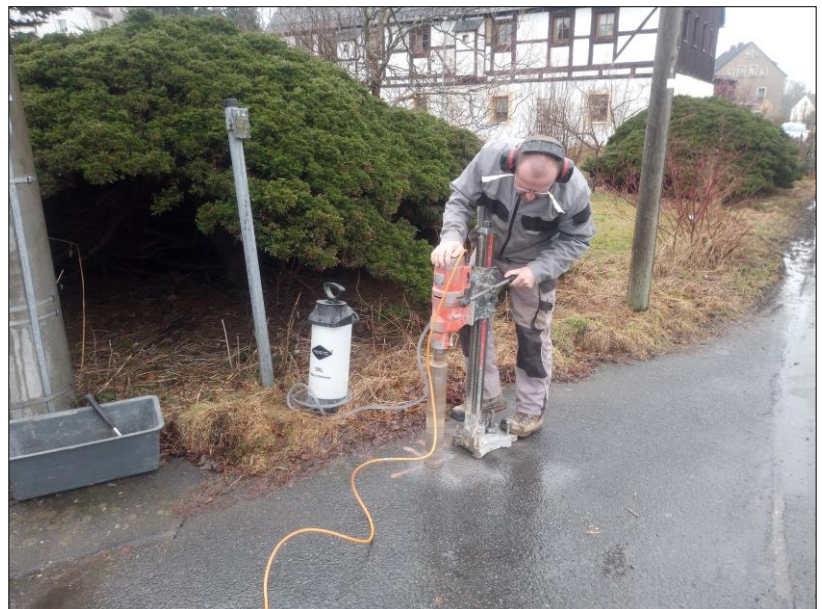
**Bild 2:** Durchörterung des Asphalttes mittels Diamantkernbohrung für die RKS 3/24, Foto: GIAB, 19.02.2024

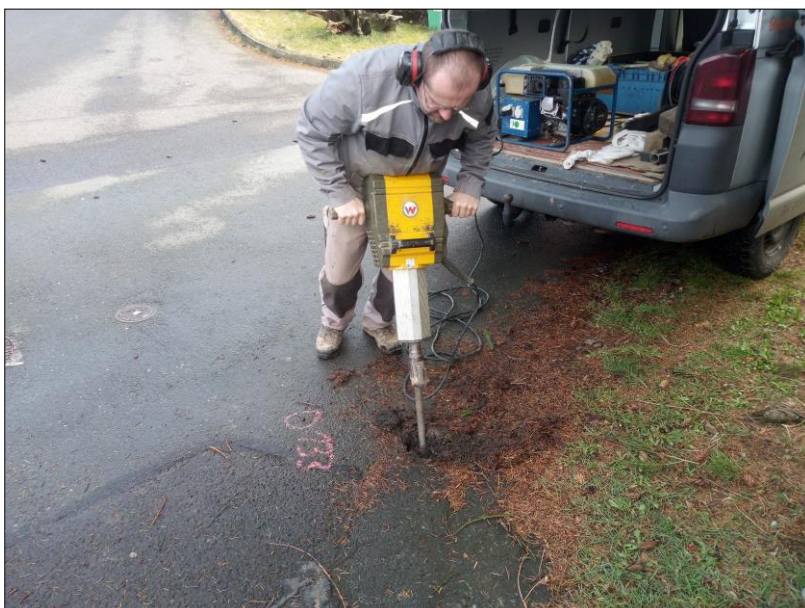
**Bild 3:** Aufbruch des Asphalttes mittels Spitzmeißel für die RKS 8/24, Foto: GIAB, 20.02.2024

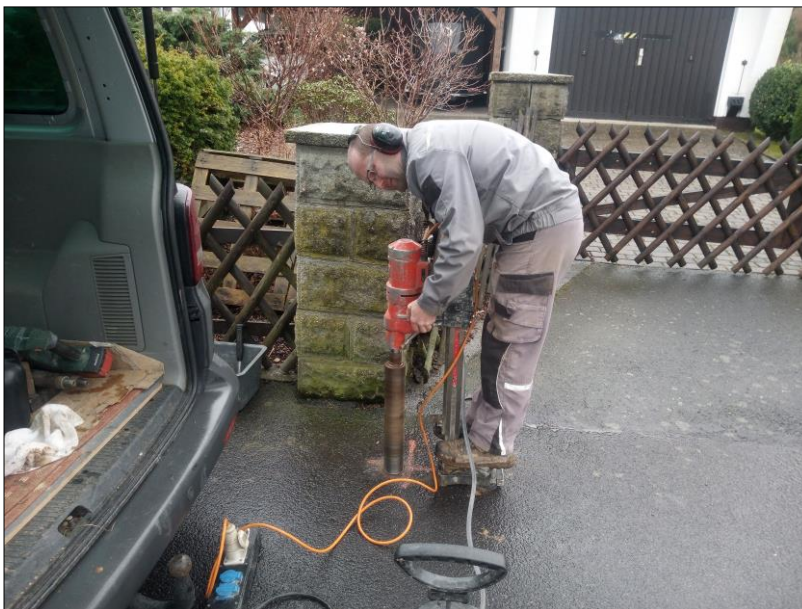
**Bild 5:** Durchörterung des Asphaltes mittels Diamantkernbohrung für die RKS 9/24, Foto: GIAB, 19.02.2024

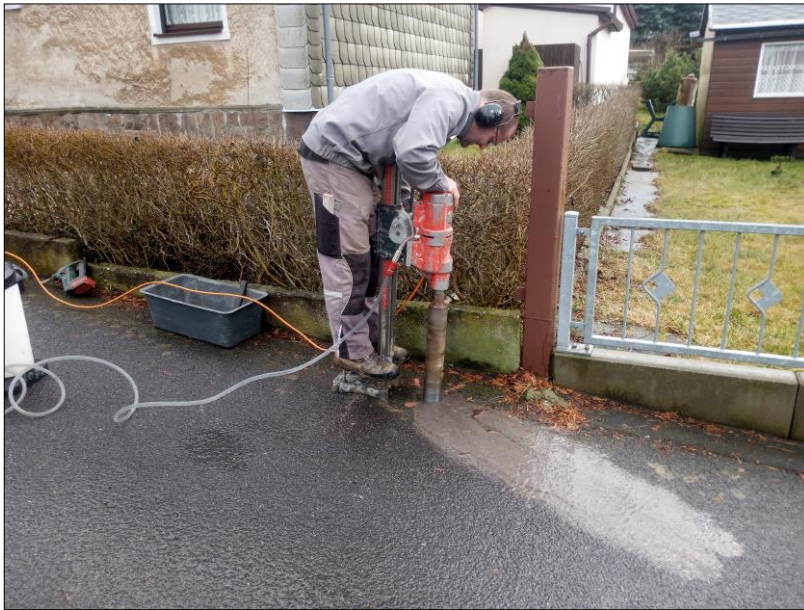
**Bild 7:** Durchörterung des Asphalttes mittels Diamantkernbohrung für die RKS 10/24, Foto: GIAB, 19.02.2024

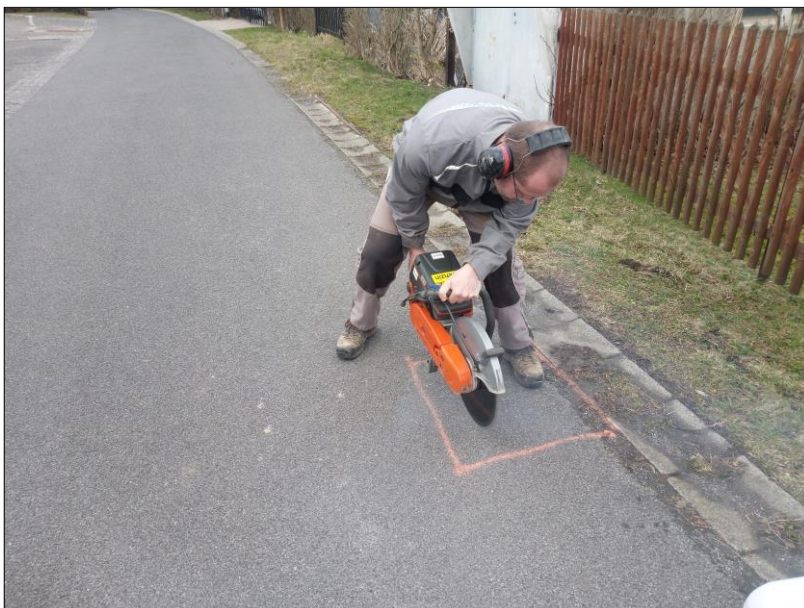
**Bild 9:** Auftrennen der Asphaltfläche für den Schurf S 1/24, Foto: GIAB, 21.02.2024

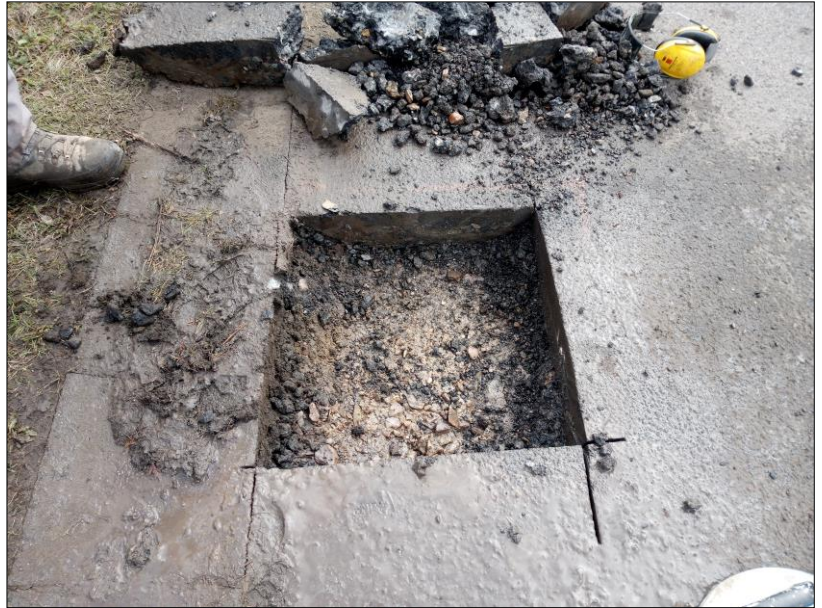
**Bild 10:** Geöffneter Asphalt des Schurfes S 1/24 mit darunter befindlichem Frostschutz, Foto: GIAB, 21.02.2024

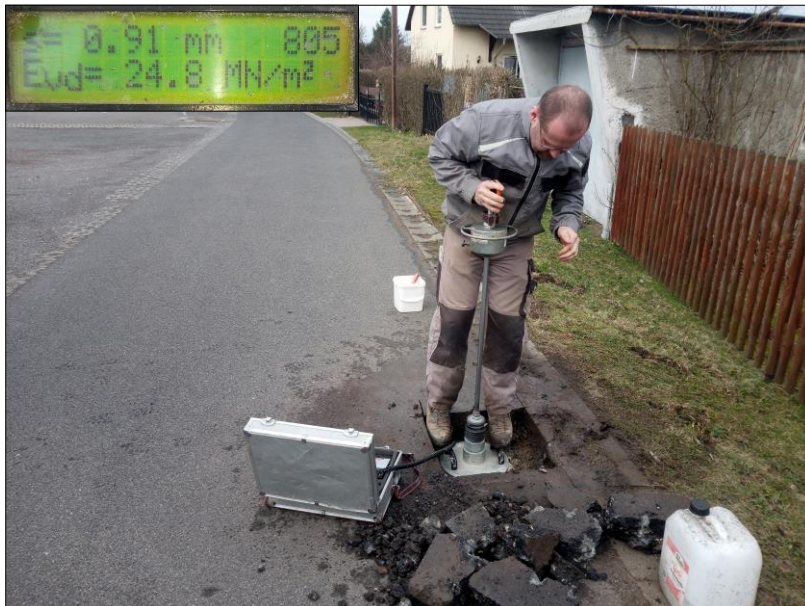
**Bild 11:** Verdichtungsnachweis des Frostschutzes mittels dynamischem Plattendruckversuch sowie ermitteltem Verformungsmodul  $E_{vd}$ , Foto: GIAB, 21.02.2024

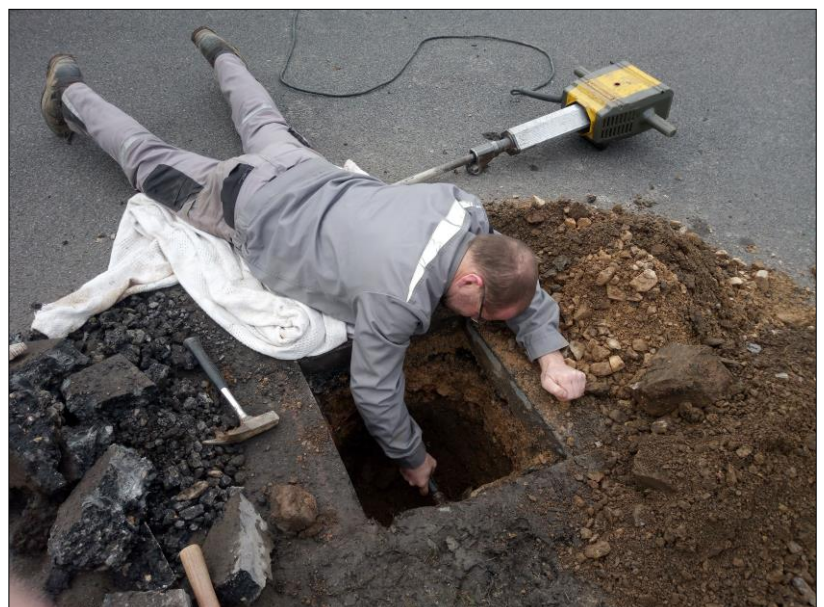
**Bild 12:** Vertiefung des Schurfes bis auf Planumsniveau, Foto: GIAB, 21.02.2024

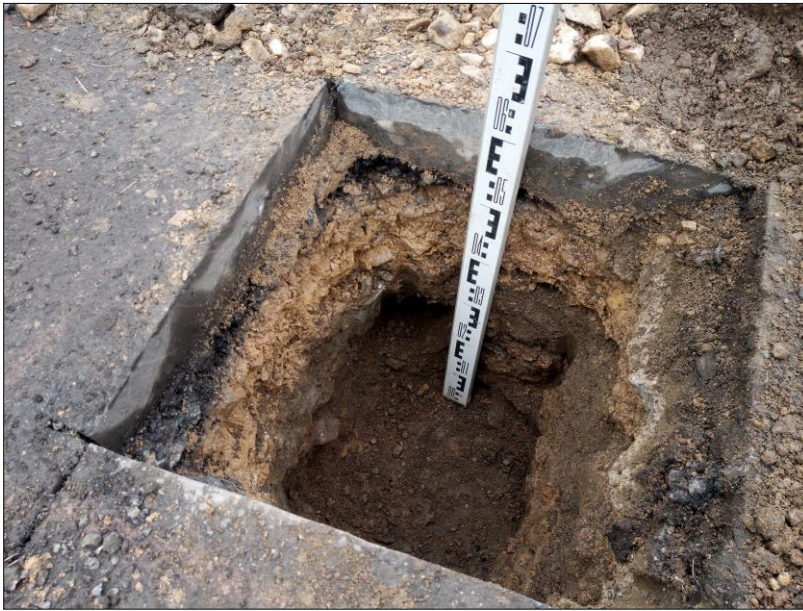
**Bild 13:** Vertiefter Schurf bis auf -0,60 m unter Fahrbahnoberkante (FOK) mit groben Steinen und Blöcken auf der Sohle (Kantenlängen >20 cm), Foto: GIAB, 21.02.2024

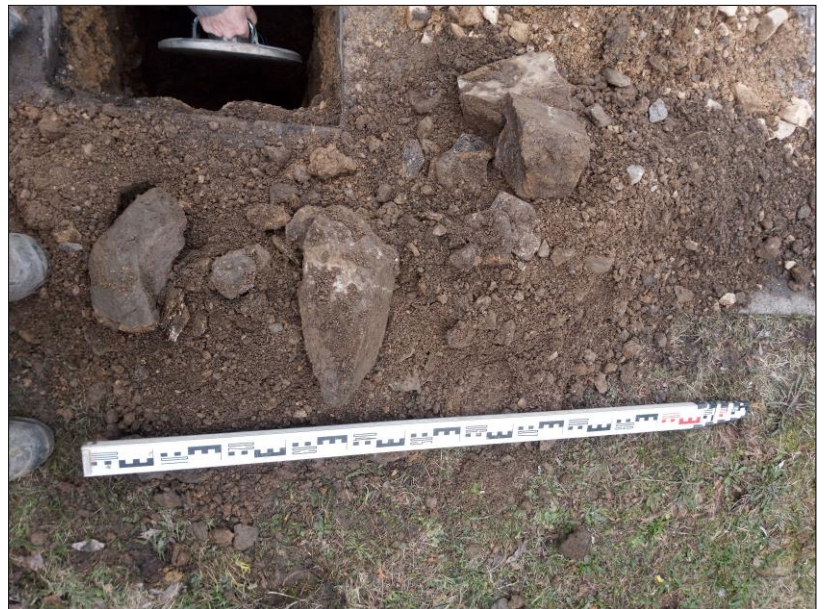
**Bild 14:** Aushub aus dem Schurftiefsten mit Steinen und Blöcken mit Kantenlängen >20cm, Foto: GIAB, 21.02.2024

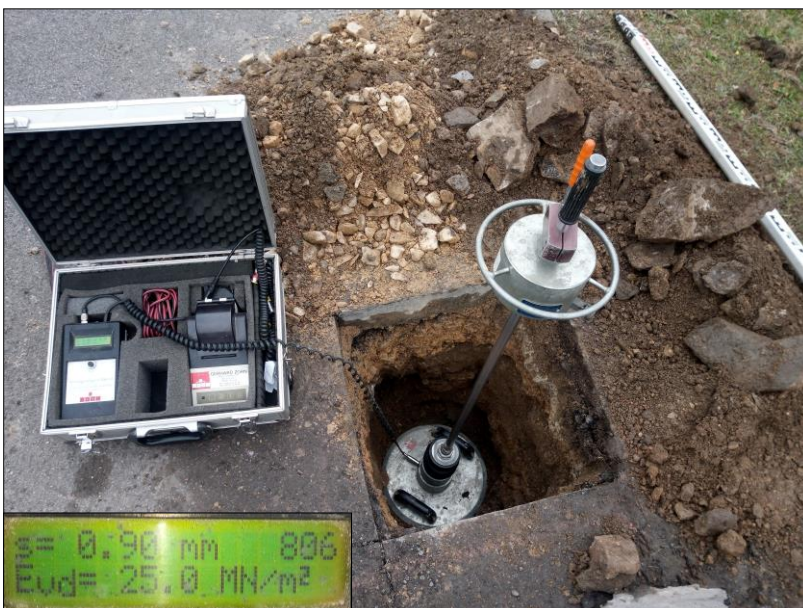
**Bild 15:** Verdichtungsnachweis des Planums mittels dynamischem Plattendruckversuch sowie ermitteltem Verformungsmodul  $E_{vd}$ , Foto: GIAB, 21.02.2024

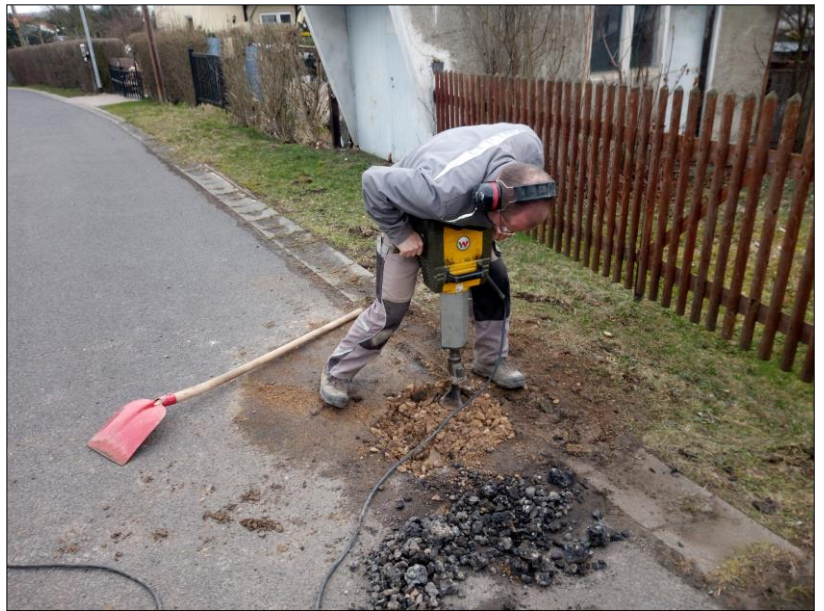
**Bild 16:** *Lagenweise verdichteter Einbau der Aushubmassen zum Wiederverschluss des Schurfes S 1/24,*  
*Foto: GIAB, 21.02.2024*

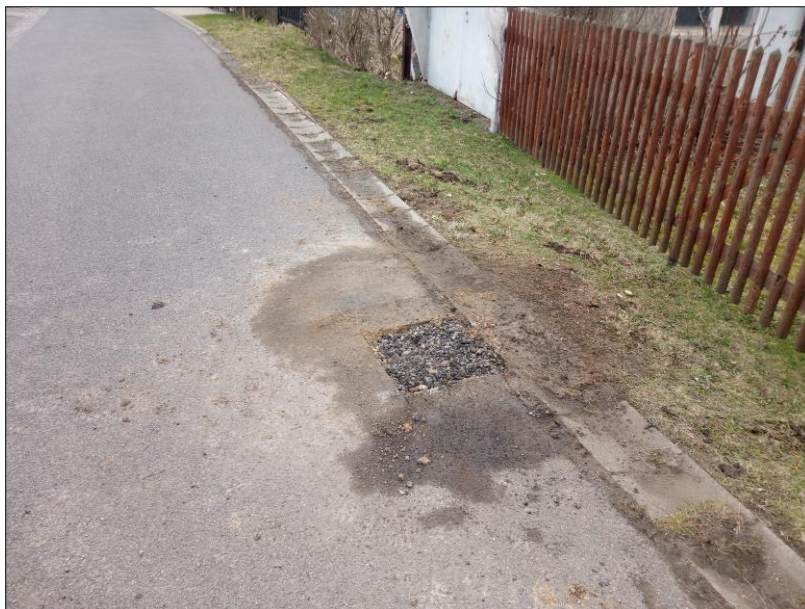
**Bild 17:** *Verschlossener Schurf S 1/24 auf dem Hüttensteig,*  
*Foto: GIAB, 21.02.2024*
