**Projekt:** Grundhafter Ausbau der Amalienstraße in Frankenberg

# Geotechnischer Bericht

zur Hauptuntersuchung

**Projektnummer:** 70-23-089

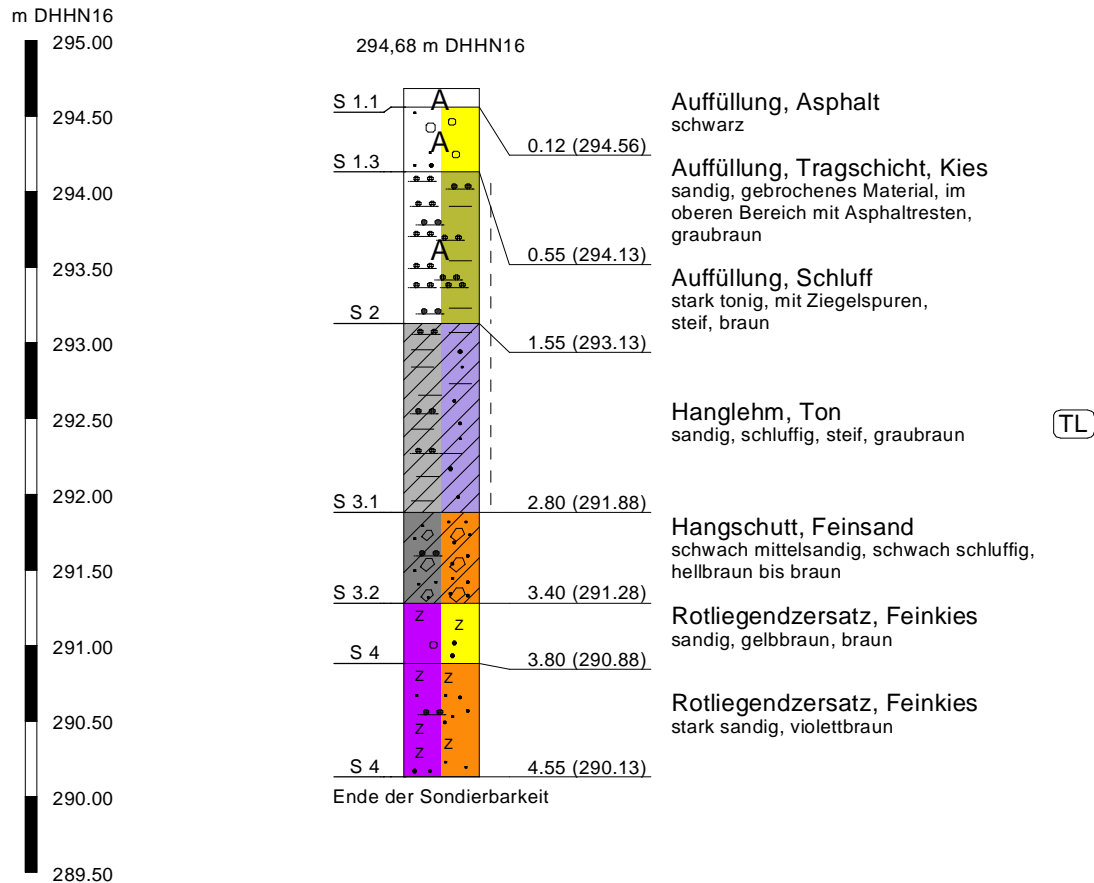
## RKS 1/09

Maßstab:	1 : 50	Proj.-Nr.:	70-23-089
Gezeichnet:	Kunert/Möbius	Anl.-Nr.:	2.2.1
Geprüft:	Ju. Scandolo	Erk.-Datum:	2009

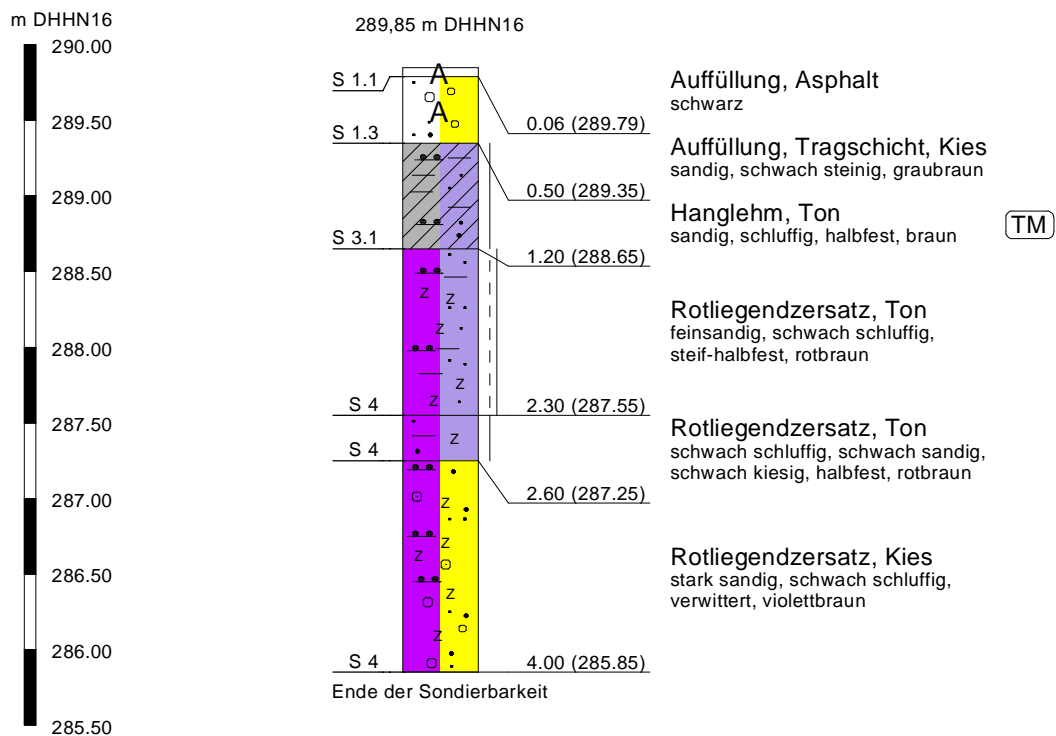
## RKS 2/09

Maßstab:	1 : 50	Proj.-Nr.:	70-23-089
Gezeichnet:	Kunert/Möbius	Anl.-Nr.:	2.2.2
Geprüft:	Ju. Scandolo	Erk.-Datum:	2009

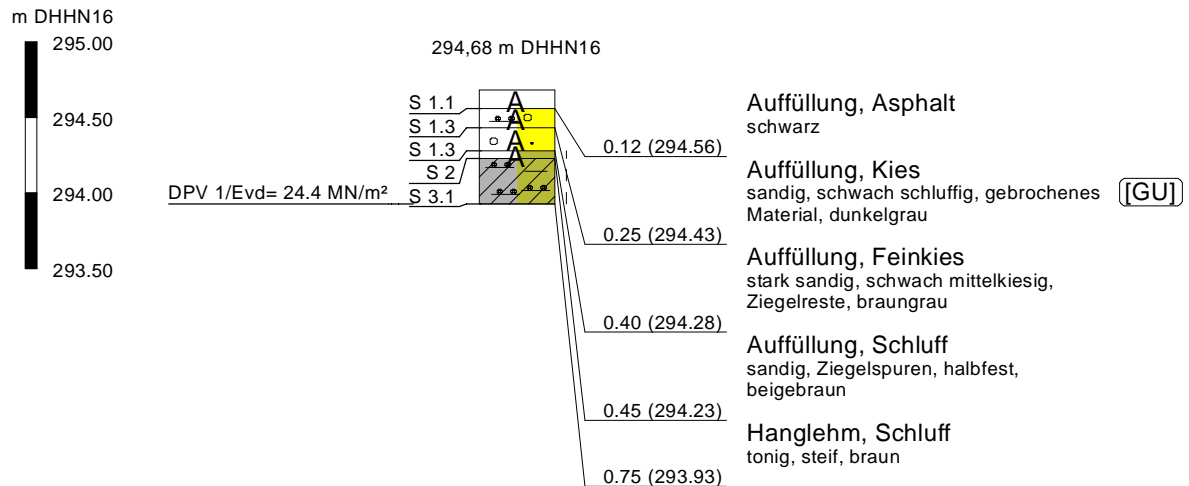
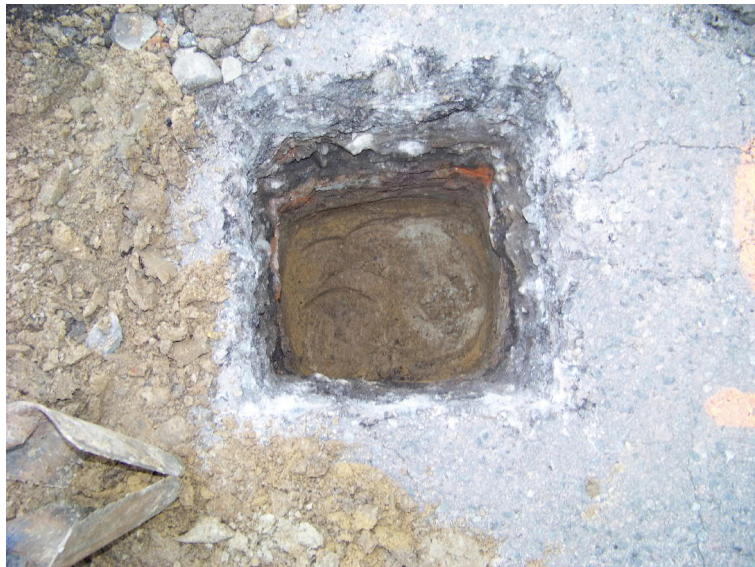
## SCH 1/09

Maßstab:	1 : 50	Proj.-Nr.:	70-23-089
Gezeichnet:	Kunert/Möbius	Anl.-Nr.:	2.2.3
Geprüft:	Ju. Scandolo	Erk.-Datum:	2009

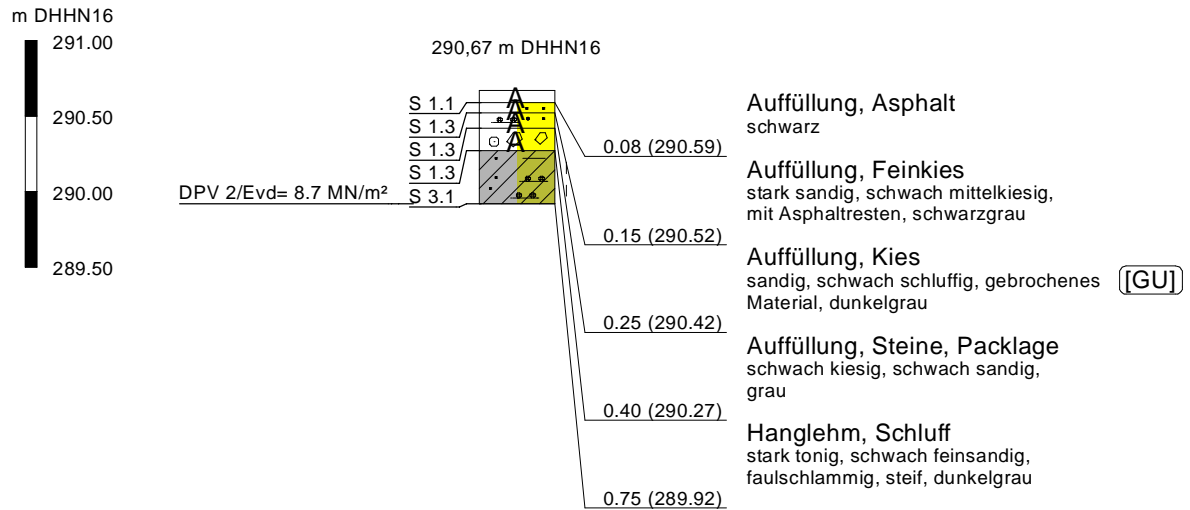
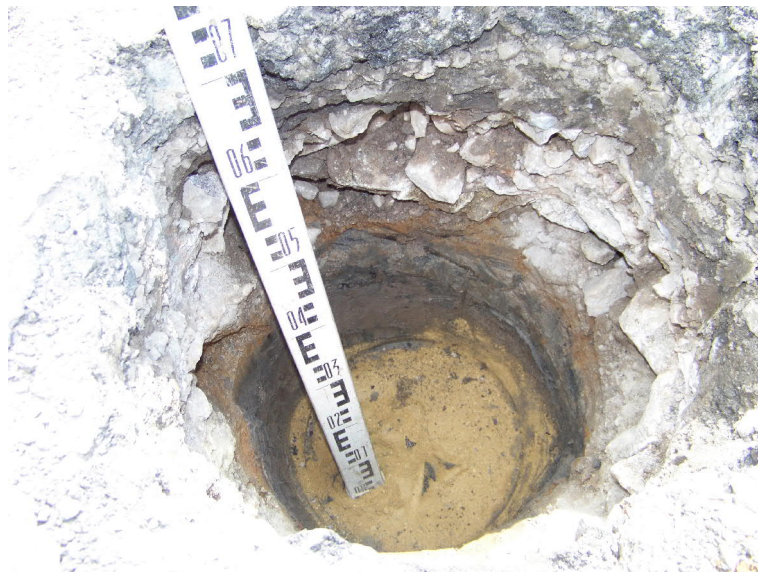
## SCH 2/09

Maßstab:	1 : 50	Proj.-Nr.:	70-23-089
Gezeichnet:	Kunert/Möbius	Anl.-Nr.:	2.2.4
Geprüft:	Ju. Scandolo	Erk.-Datum:	2009

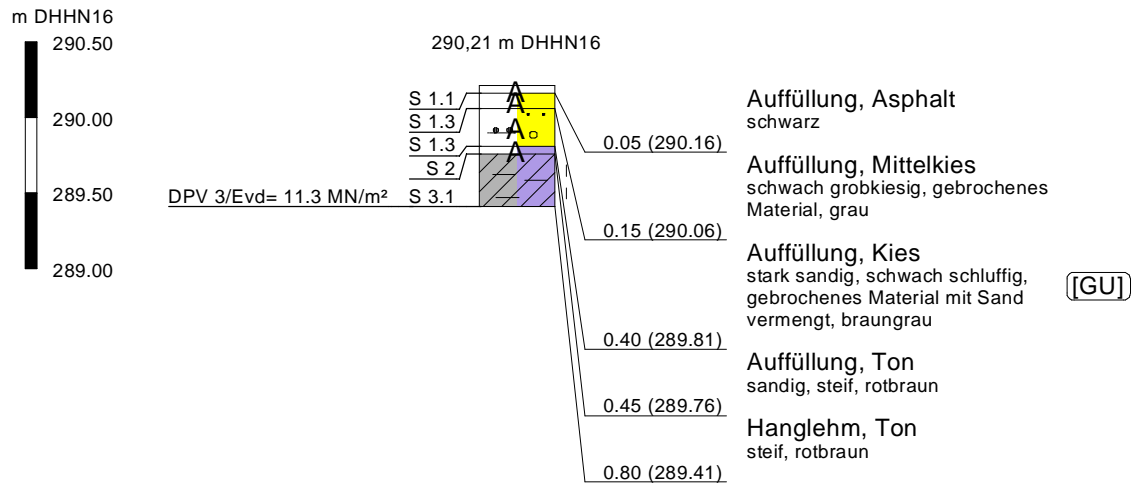
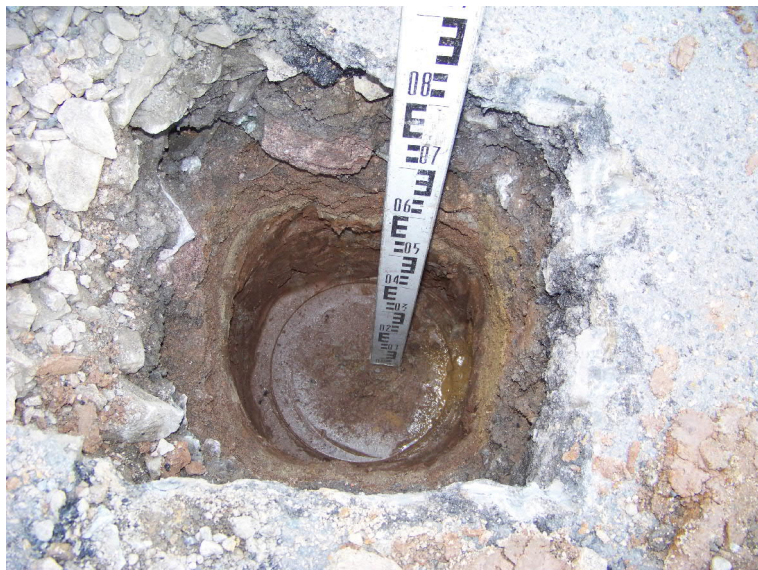
## SCH 3/09

Maßstab:	1 : 50	Proj.-Nr.:	70-23-089
Gezeichnet:	Kunert/Möbius	Anl.-Nr.:	2.2.5
Geprüft:	Ju. Scandolo	Erk.-Datum:	2009

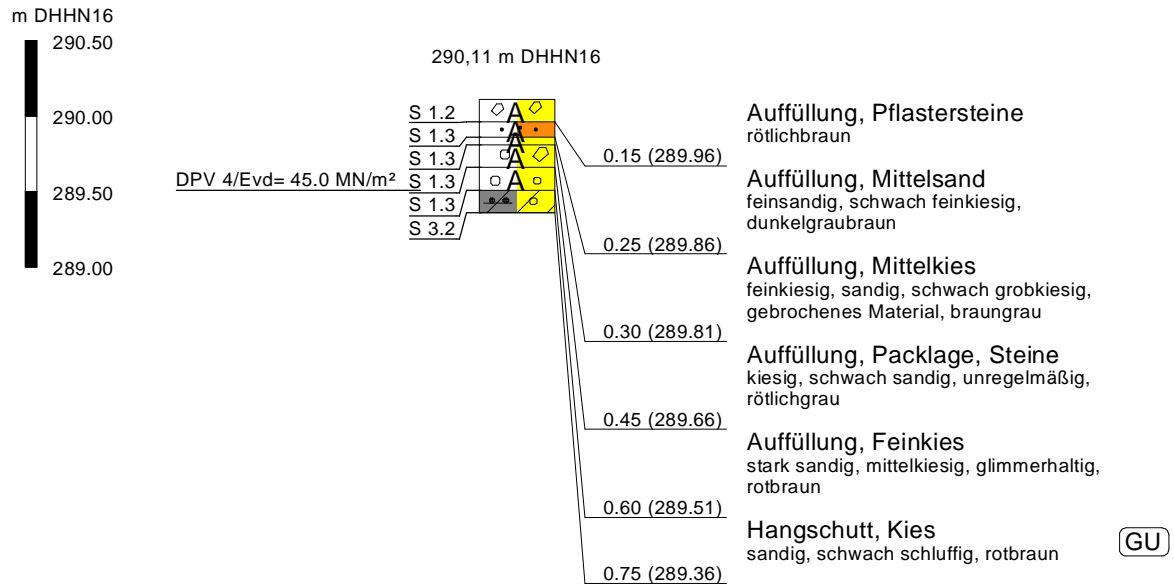
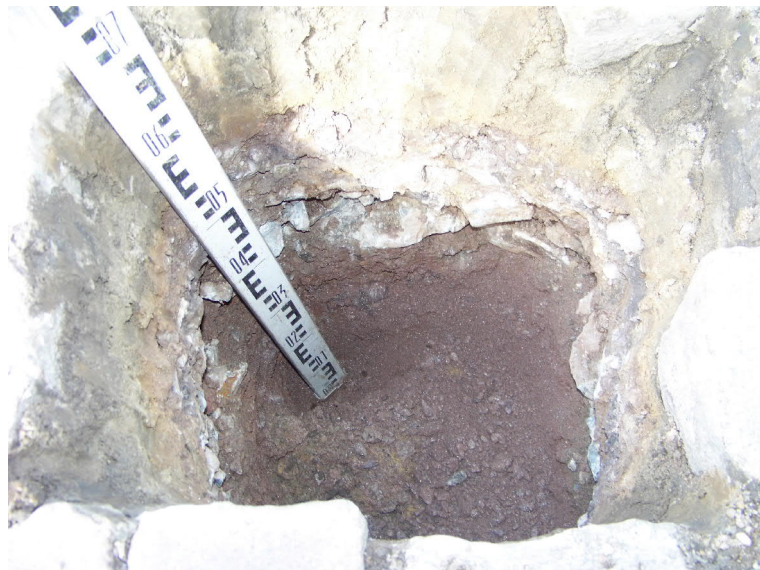
## SCH 4/09

Maßstab:	1 : 50	Proj.-Nr.:	70-23-089
Gezeichnet:	Kunert/Möbius	Anl.-Nr.:	2.2.6
Geprüft:	Ju. Scandolo	Erk.-Datum:	2009

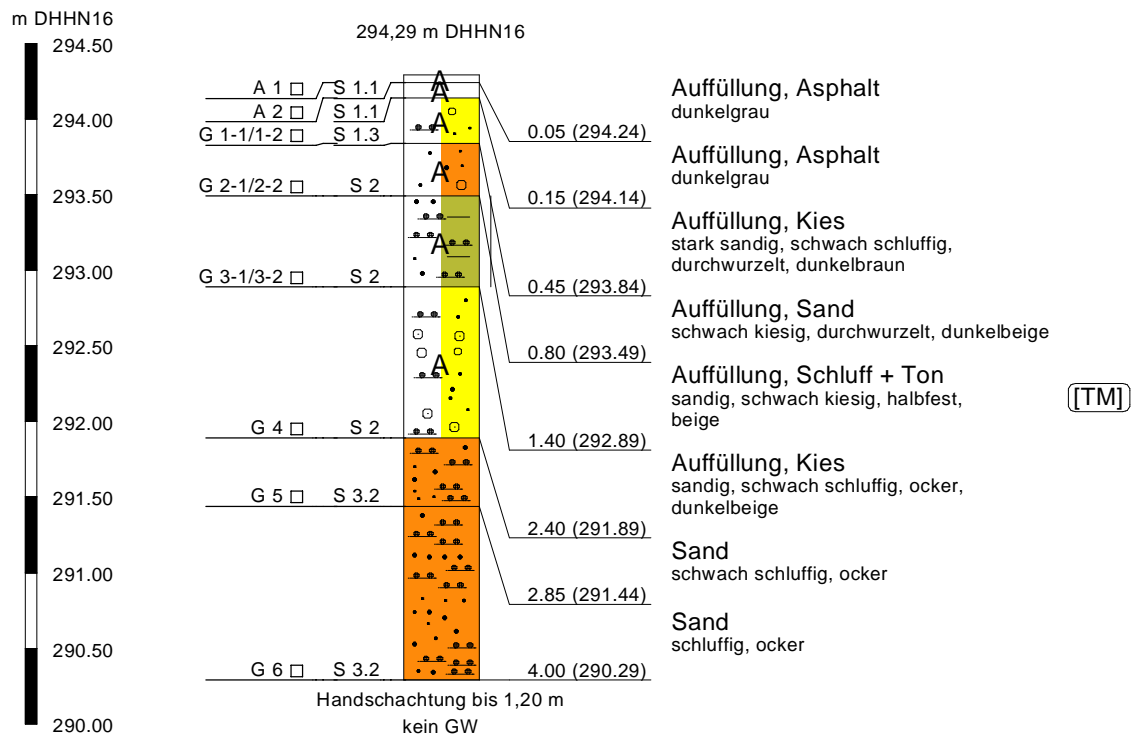
## KRB 1/23

Maßstab:	1 : 50	Proj.-Nr.:	70-23-089
Gezeichnet:	Kunert/Möbius	Anl.-Nr.:	2.2.7
Geprüft:	Ju. Scandolo	Erk.-Datum:	04.08.2023

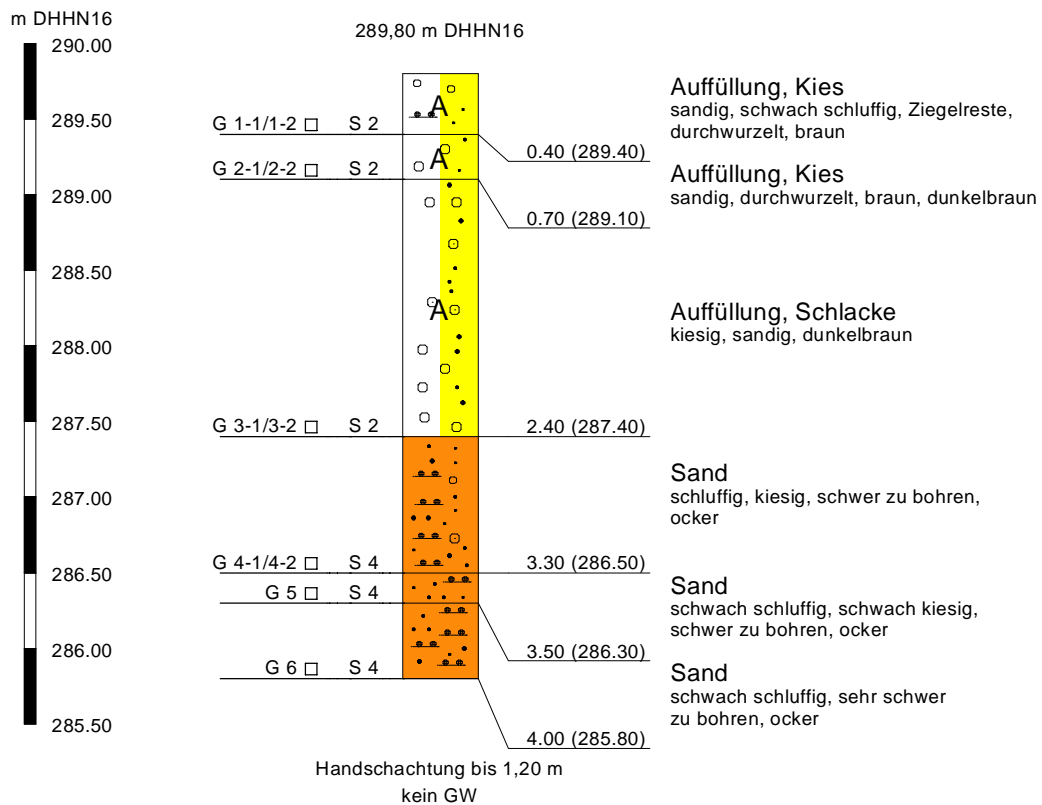
## SCH/KRB 4/23

Maßstab:	1 : 50	Proj.-Nr.:	70-23-089
Gezeichnet:	Kunert/Möbius	Anl.-Nr.:	2.2.13
Geprüft:	Ju. Scandolo	Erk.-Datum:	03.08.2023

Die Randbereiche der Amalienstraße, in denen der Geh- und Radwegbau vermutlich aus Platzgründen erfolgen wird, sind geprägt von anthropogenen Auffüllungen mit unterschiedlichen und z.T. umweltbedenklichen (SCH/KRB 4/23: Schlacke) Zusammensetzungen. Weiterhin sind die oberflächennahen Böden oftmals durchwurzelt und organisch geprägt. Es wird von daher empfohlen das Planum des Geh- und Radweges ebenfalls aus einer Lage von ca. 20 cm tragfähigem Ersatzboden herzustellen. In diesem Zusammenhang sollte planungsseitig geprüft werden, ob ggf. Planum und Frostschutzschicht der Straße unter der Rad- und Gehwegbefestigung fortgeführt werden sollten (vgl. RStO 12, Absatz 5.2 [U18]).

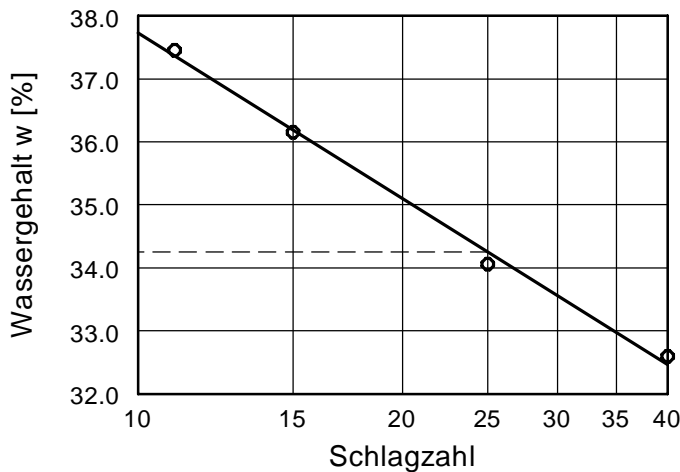
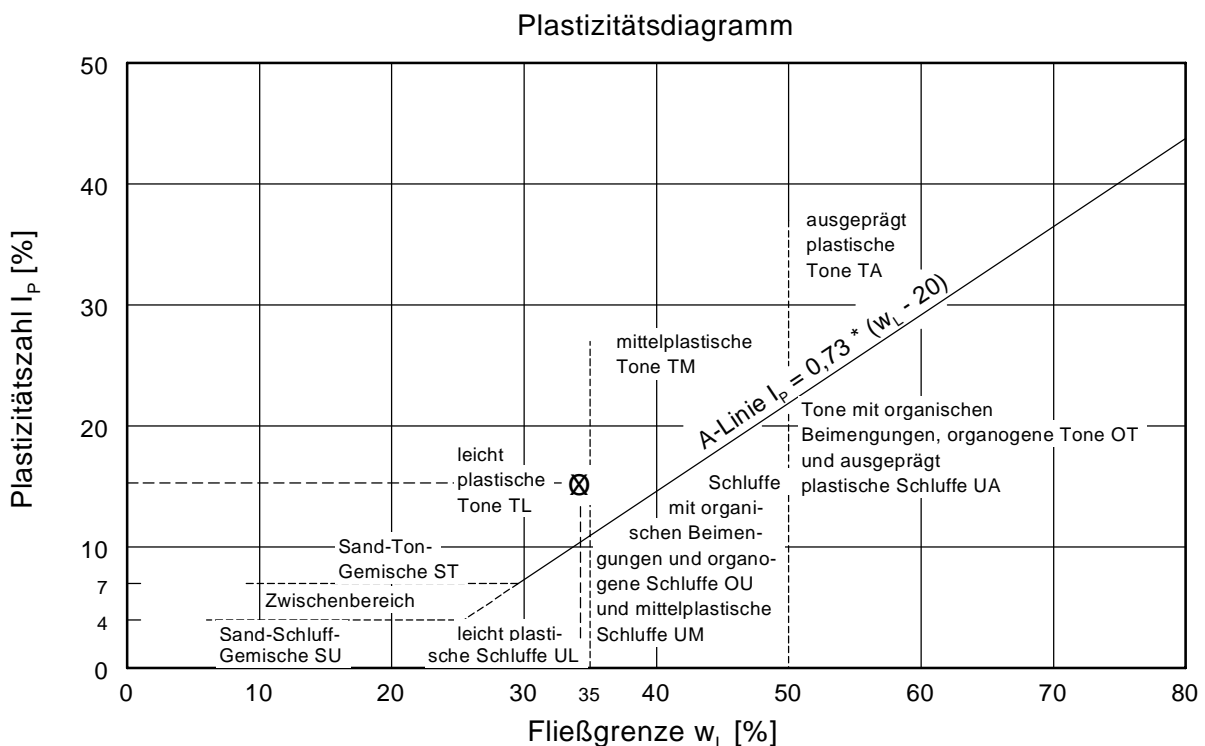
Bodenart: T, s, u

Wassergehalt  $w = 22.0 \%$   
Fließgrenze  $w_L = 34.2 \%$   
Ausrollgrenze  $w_P = 19.0 \%$   
Plastizitätszahl  $I_P = 15.2 \%$   
Konsistenzzahl  $I_C = 0.80$

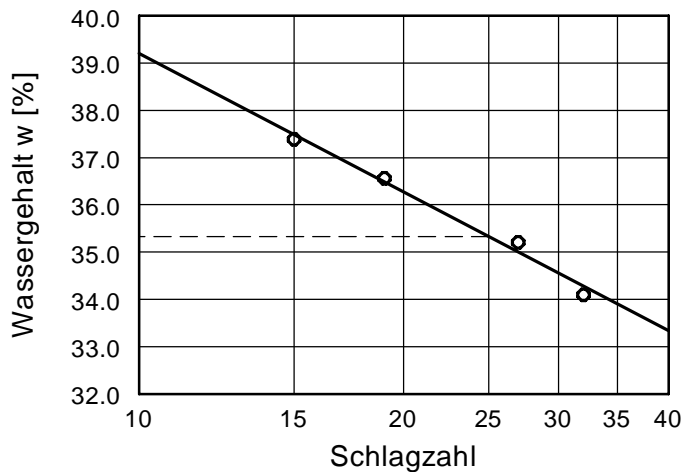
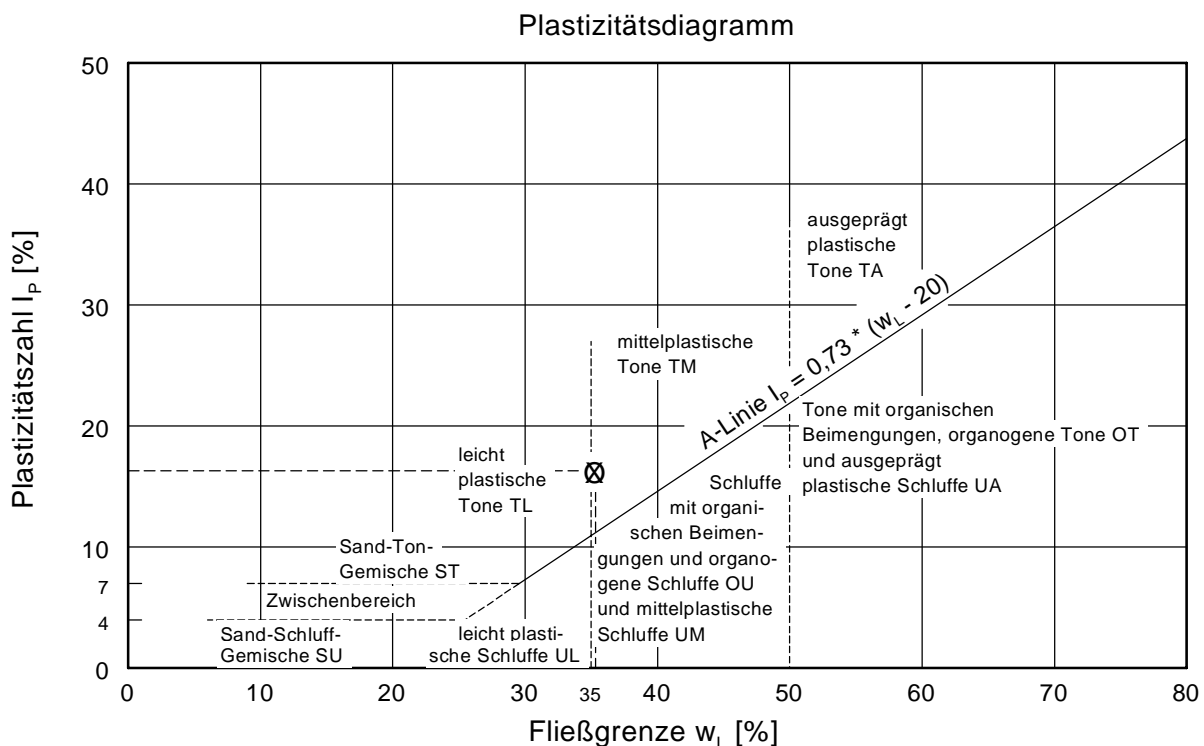
Bodenart: T, s, u

Wassergehalt  $w = 18.5 \%$   
Fließgrenze  $w_L = 35.3 \%$   
Ausrollgrenze  $w_P = 19.0 \%$   
Plastizitätszahl  $I_P = 16.3 \%$   
Konsistenzzahl  $I_C = 1.03$

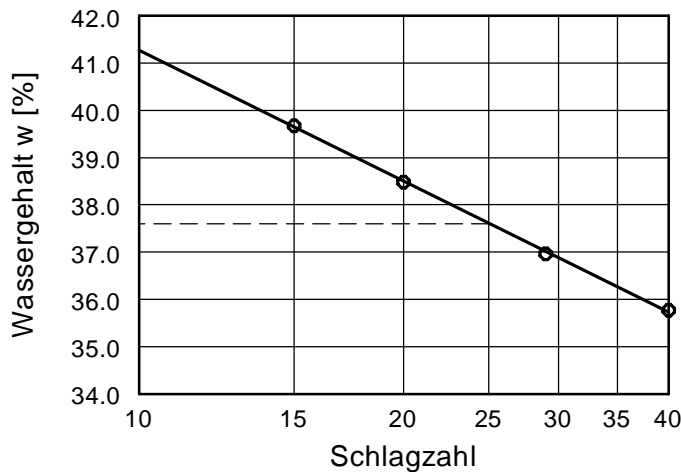
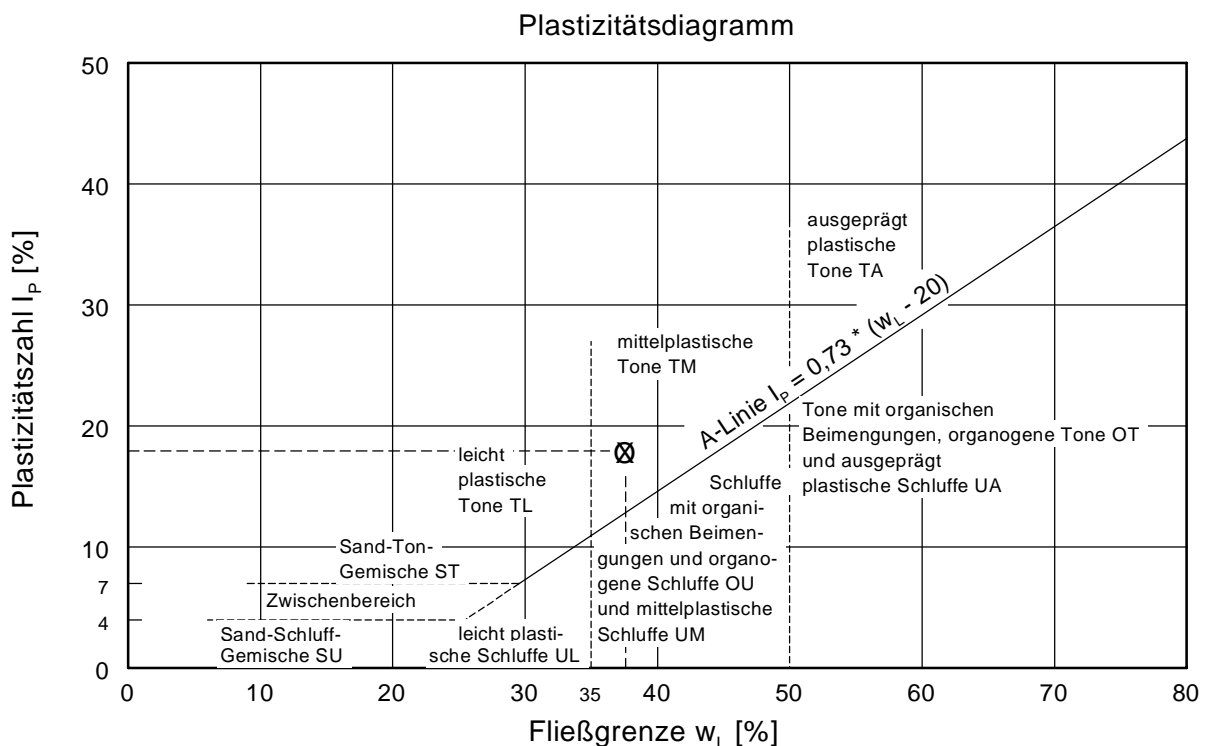
Bodenart: U + T, s, g

Wassergehalt  $w = 16.1 \%$   
Fließgrenze  $w_L = 37.6 \%$   
Ausrollgrenze  $w_p = 19.7 \%$   
Plastizitätszahl  $I_p = 17.9 \%$   
Konsistenzzahl  $I_c = 1.20$
