S 213 – Ausbau in Seiffen, 2. Bauabschnitt
NK 5346 007 Stat. 1,600 bis NK 5346 007 Stat. 2+900
Erzgebirgskreis

Baugrunduntersuchung für den Vorentwurf
1. Nachtrag

IFG-Projekt Nr.: 090-06-13

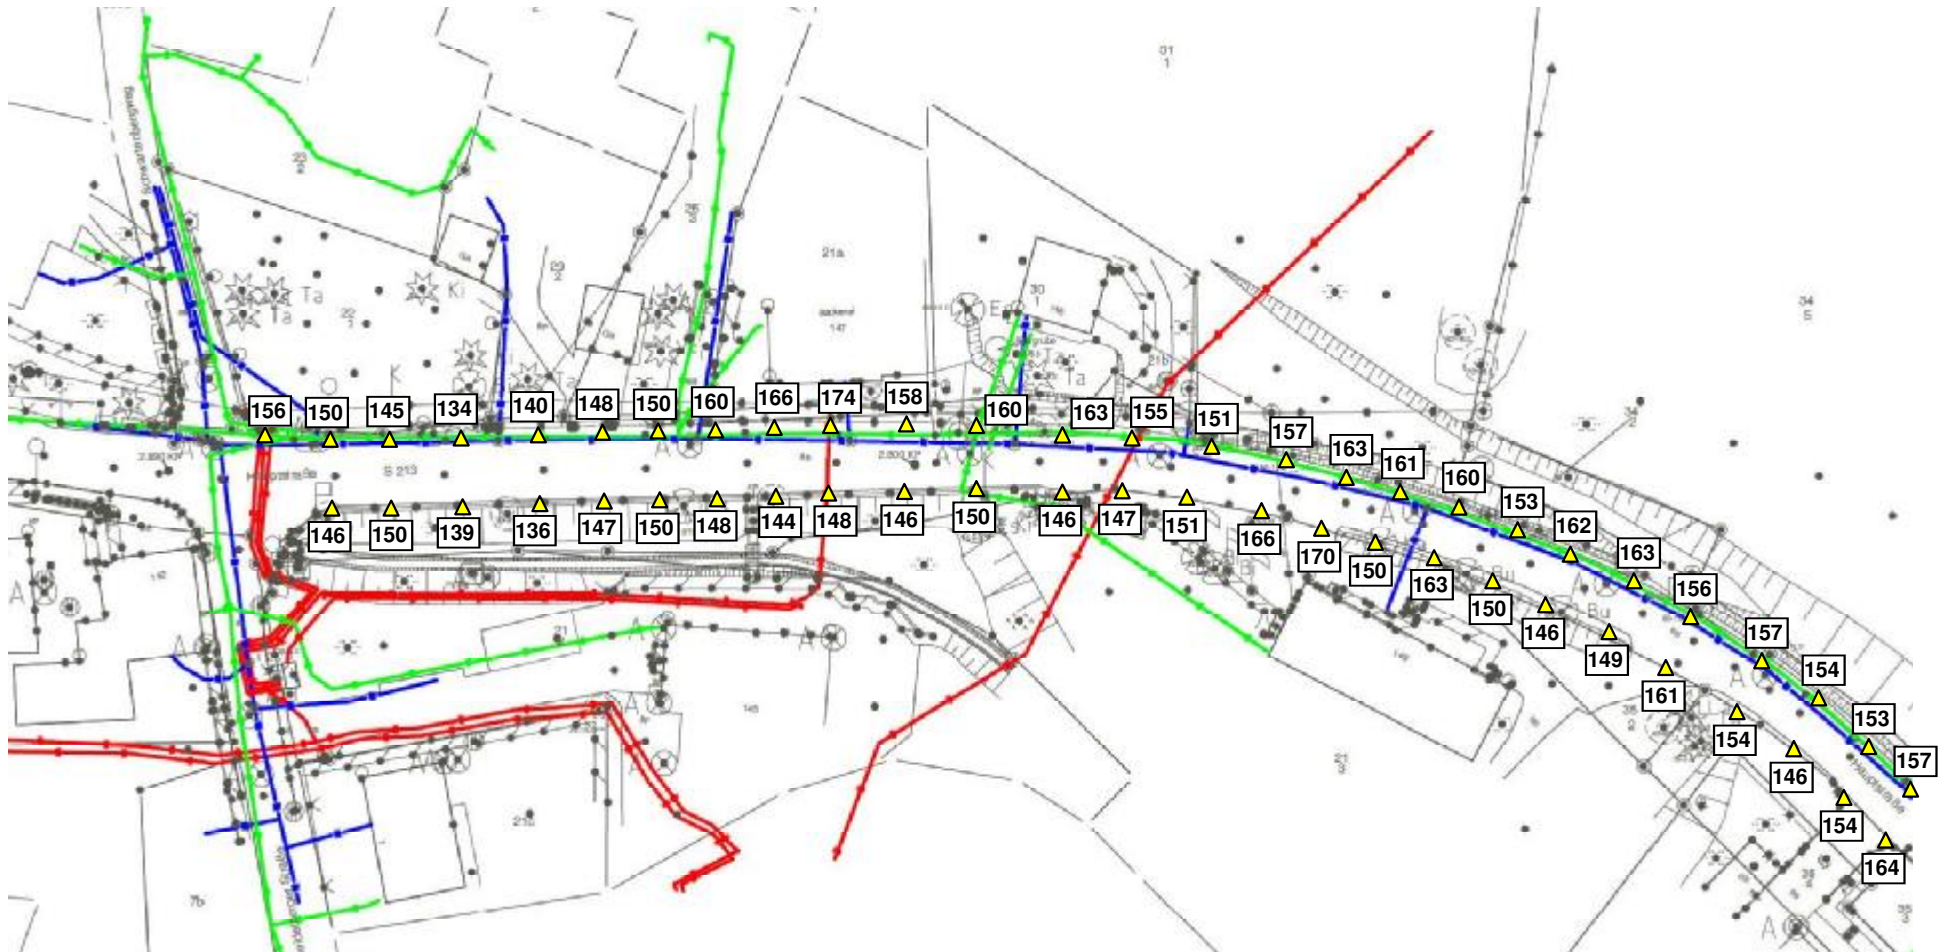
Die Messung der Ortsdosisleistung der Gammastrahlung (ODL) erfolgte mit Hilfe des Dosisleistungsmessgerätes automess 6150AD-b/E. Die Messergebnisse der ODL-Screeningmessungen im Abstand von ca. 5 m entlang der Fahrbahnränder in ca. 1 m Höhe werden als Umgebungs-Äquivalentdosis H^*10 in [nSv/h] angegeben. Die ODL-Messwerte sind in den Tabellen 1 bis 6 dokumentiert. Die Abbildungen 3 bis 8 zeigen beispielhaft die räumliche Verteilung der Messwerte, wobei aus Gründen der Übersicht lediglich jeder zweite gemessene ODL-Wert in den Abbildungen dargestellt wurde. Die in den Abbildungen dargestellten Messwerte sind in den Tabellen 1 bis 6 blau hinterlegt.

Abbildung 3: Lageplan mit ODL-Messwerten [nSv/h] zum bemusterten Teilabschnitt der S213 in Seiffen Kreuzung Hauptstraße/Schwartenbergweg-Oberheideler Straße bis ca. Grundstück Haus Nr. 154B, nicht maßstäblich

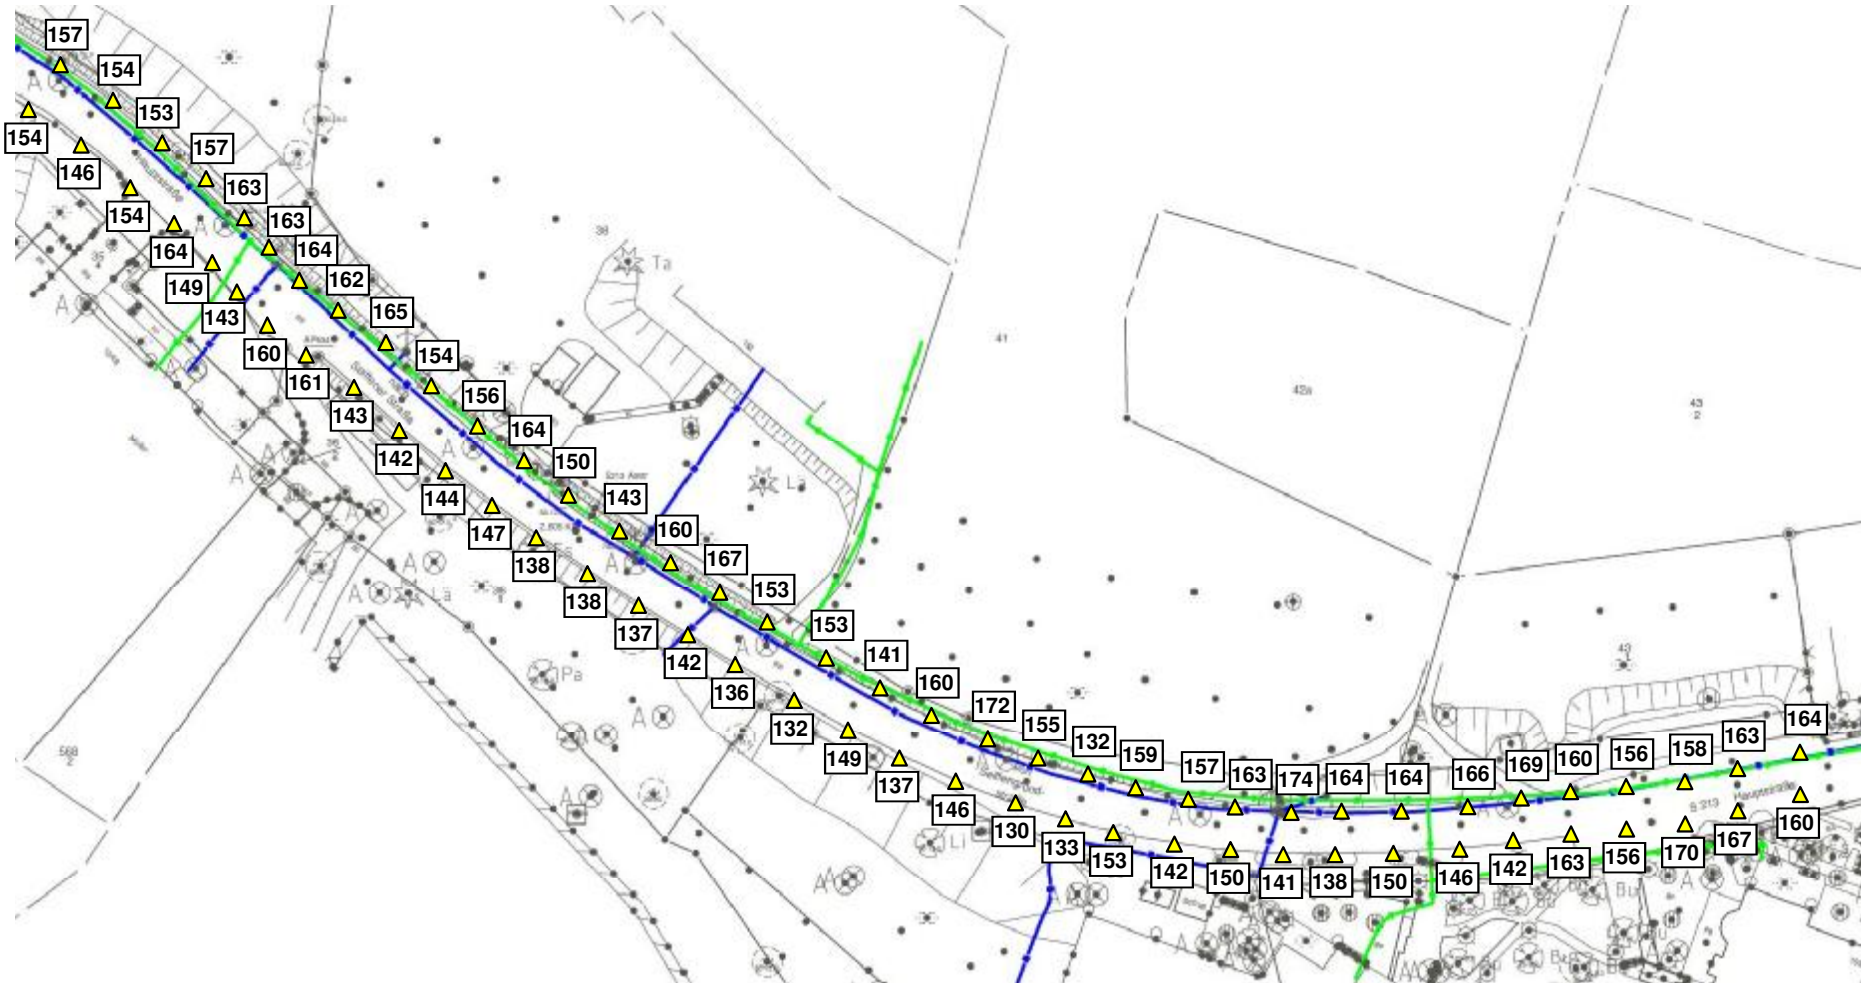
Abbildung 4: Wie Abbildung 3, jedoch von Haus Nr. 154B bis ca. Haus Nr. 156
