S 213 – Ausbau in Seiffen, 2. Bauabschnitt
NK 5346 007 Stat. 1,580 bis NK 5346 007 Stat. 2+873
Vertrag 21 – L 683 – 13/03
Stützwand Nr. 4, Station 1+032 – 1+043

Geotechnische Kategorie II
IFG-Projekt Nr.: I-024-02-20

Der vorliegende 4. Nachtrag enthält den geotechnischen Bericht zur Nacherkundungen der Stützwand 4 (Stützwand im Bestand).

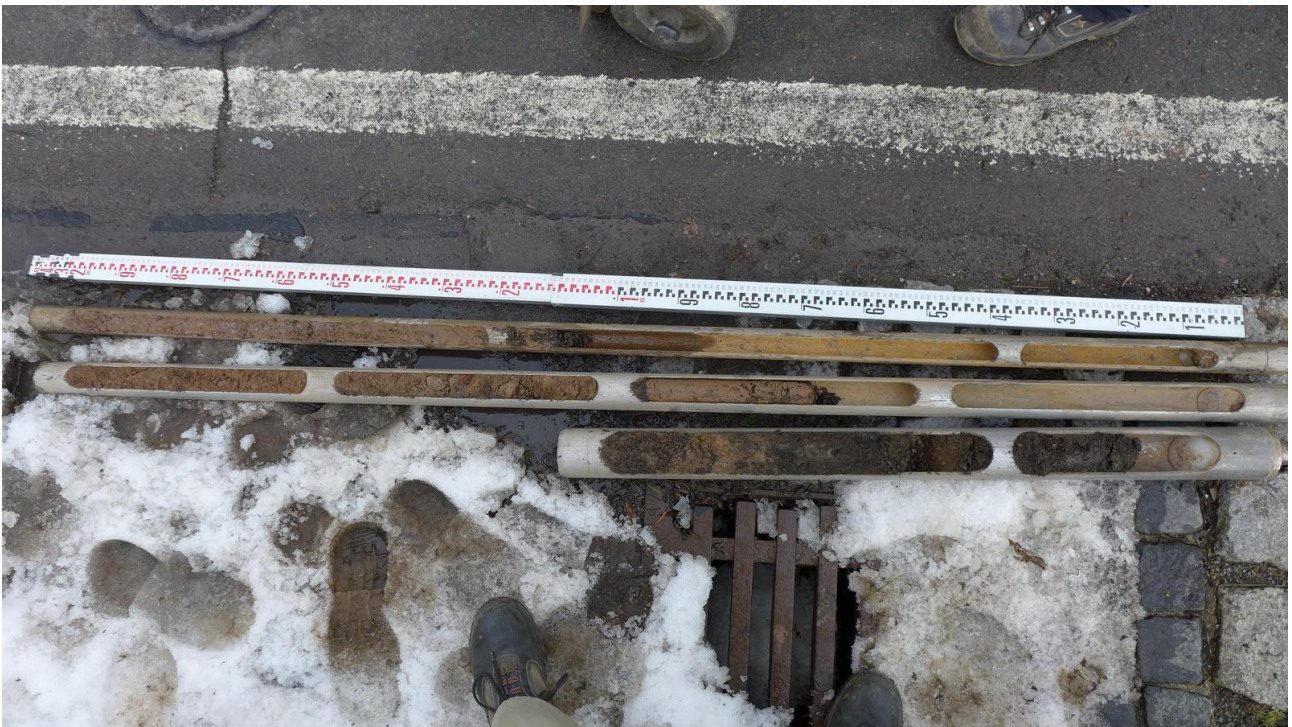
Bild 1: Bohrung BS 1/20, Tiefe: 4,90 m

Bis zur Endteufe von 4,9 m wurde stark sandig verwitterter Gneis in dichter Lagerung angetroffen. Das Material war ab einer Tiefe von 4,9 m nicht mehr bohrbar. Unterhalb der Endteufe ist mit mürbem bis stark klüftigen Festgestein zu rechnen.

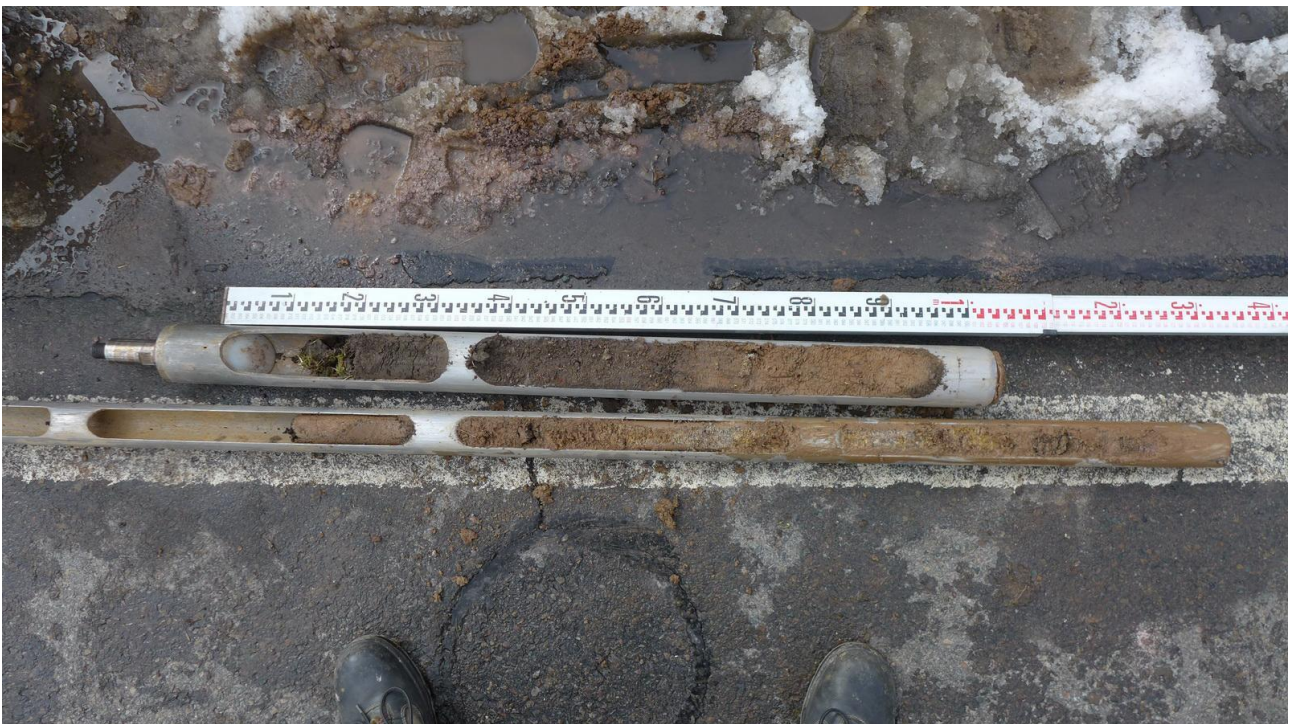
Bild 2: Bohrung BS2/20, Tiefe: 2,40 m

Am Fuß der Stützwand (BP 2/20) wurde eine 40 cm stark Oberbodenschicht angetroffen. Darunter steht bis 1,50 m Tiefe schluffiger Verwitterungslehm an (Schicht 5b: UL). Ab 1,50 m bis zur Endteufe von 2,40 m wurde sandig-kiesiger Verwitterungszersatz (Schicht 5a) angetroffen. Die Bohrung wurde in einer Tiefe von 2,40 m im verwitterten Gneis abgebrochen. Unterhalb der Endteufe ist mit mürbem bis stark klüftigen Festgestein zu rechnen.

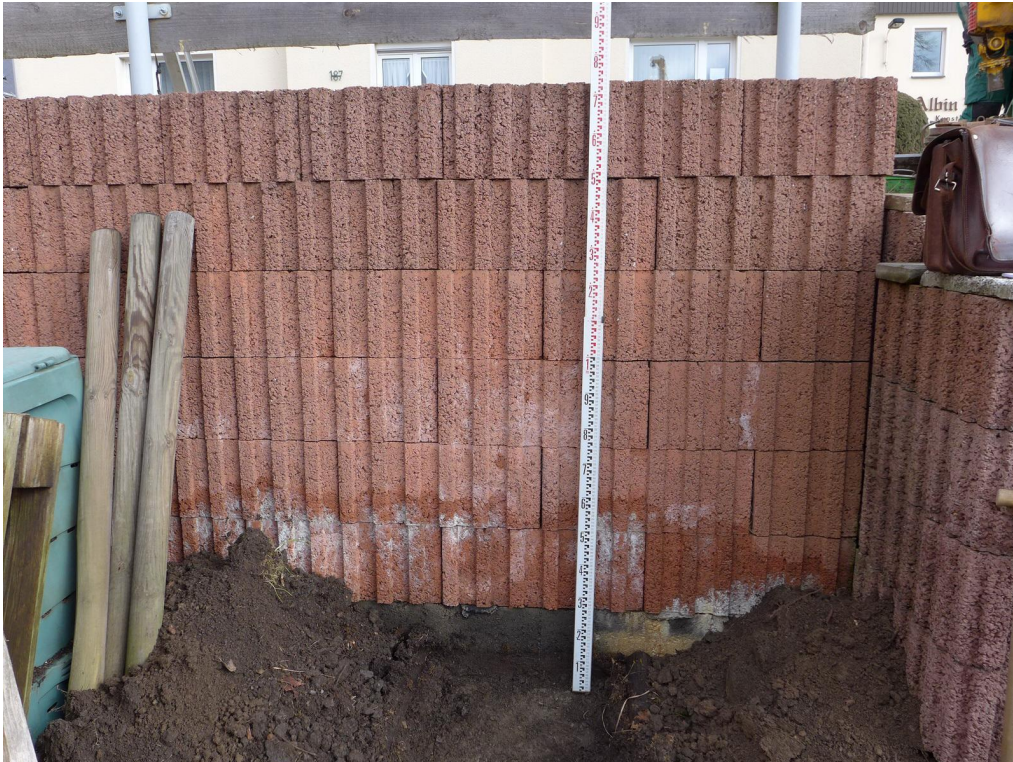
Bild 3: Stützmauer, freigelegte Stützmauer auf 25 cm hohem Betonfundament

Die vorhandene Stützwand sichert die Böschung der S 213 gegen das tiefergelegene Flurstück 246/1 (Haus Nr. 186). Die Höhe der Böschung beträgt ca. 1,75 Meter. Die Stützwand wurde aus Pflanzsteinen errichtet, die mit Beton ausgegossen wurden. Nach Auskunft des Anwohners wurde das Material durch den Grundstücksbesitzer gestellt, die Bauarbeiten selbst aber durch die Gemeinde ausgeführt. Die Geometrie von Mauer und Gründung ist in Anlage 3 dargestellt.

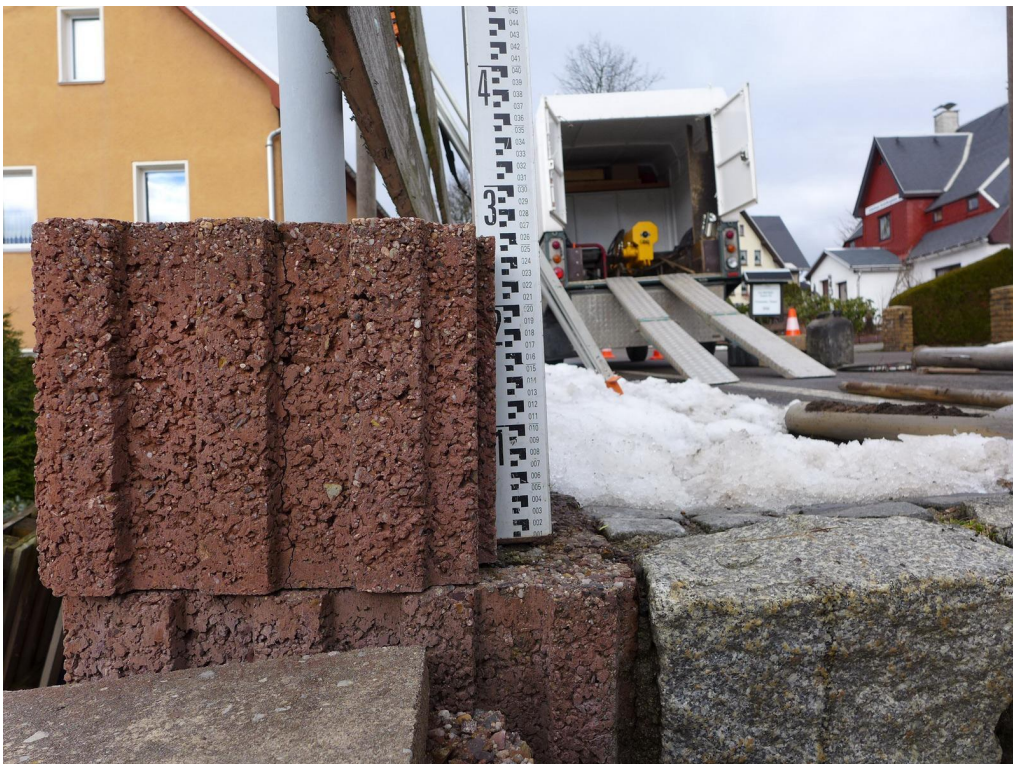
Bild 4: Stützwandkopf Betonpflanzstein (40 x 30 x 25 cm)

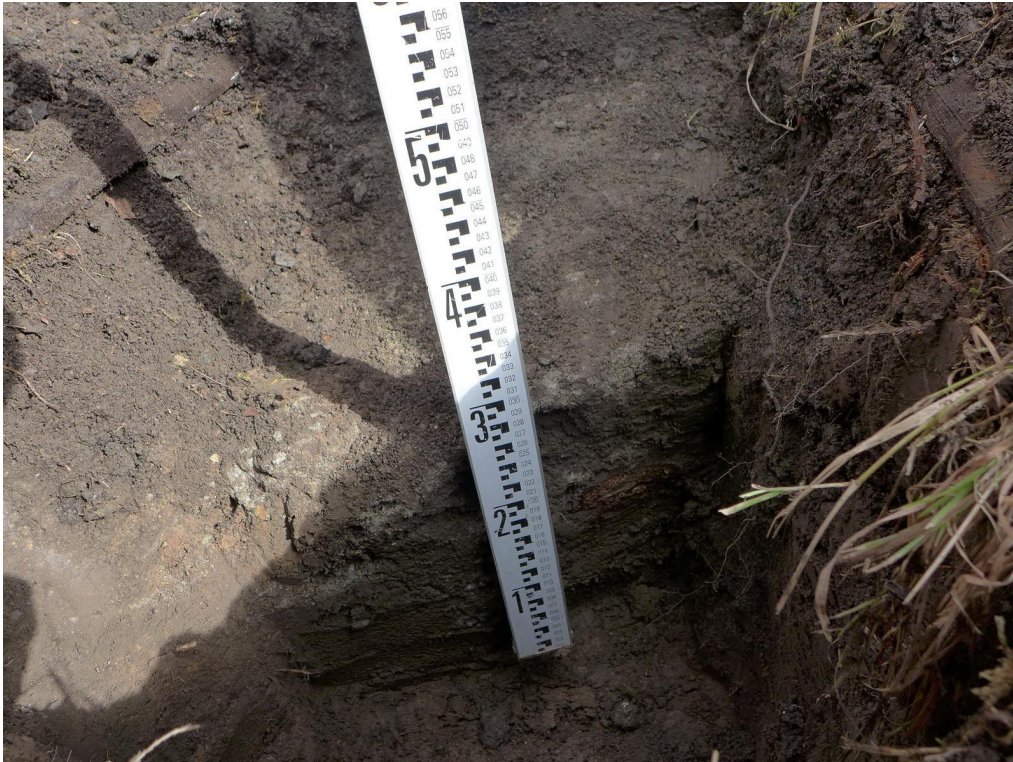
Bild 5: Unterbeton der Stützmauer, Überstand: 50 cm , Stärke: 45 cm (s. Anlage 3)

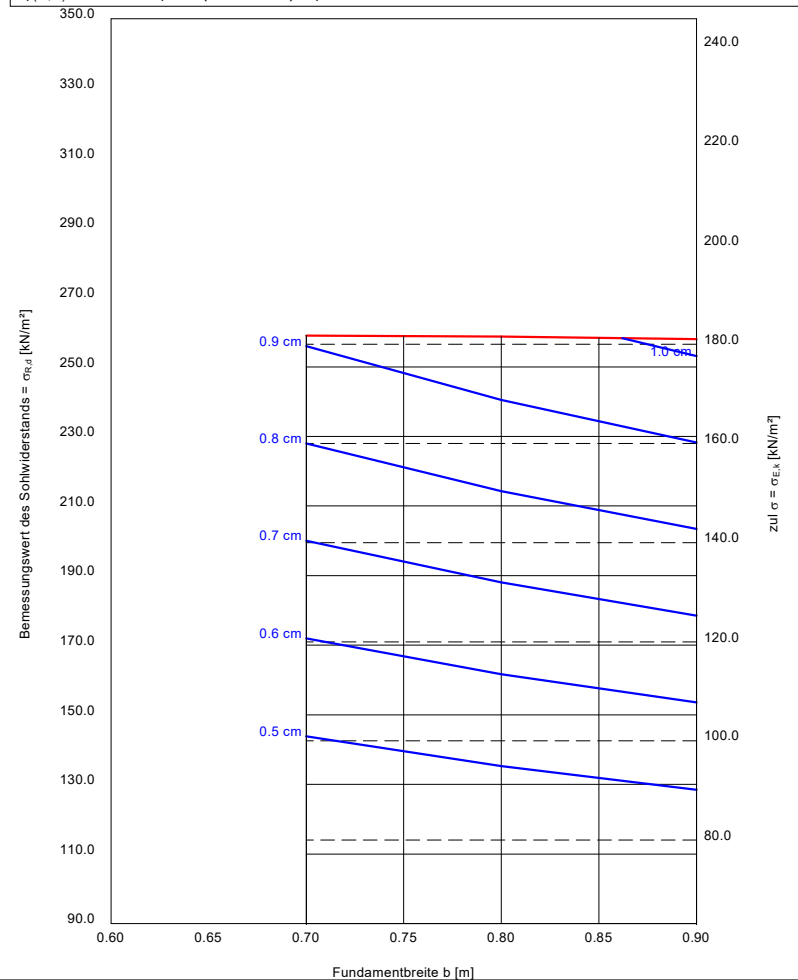
Grundbruch- und Setzungsberechnung
EC-7, DIN 1054

Boden	Tiefe [m NHN]	γ [kN/m³]	γ' [kN/m³]	ϕ [°]	c [kN/m²]	E_s [MN/m²]	Bezeichnung
	699.25	19.0	9.0	25.0	10.0	15.0	5b: UL - Schluff (Verwitterungslehm)
	698.35	19.0	9.0	30.0	0.0	30.0	5a: SU* - Gneis, stark verwittert, locker
	<698.35	21.0	12.0	37.0	0.0	150.0	5c: GU - Gneis, kiesig, verwittert
Oberkante Gelände = 700.74 m NHN

a [m]	b [m]	$\sigma_{R,d}$ [kN/m²]	$R_{n,d}$ [kN]	$\sigma_{E,k}$ [kN/m²]	s [cm]	cal ϕ [°]	cal c [kN/m²]	γ_2 [kN/m³]	σ_0 [kN/m²]	t_g [m]	UK LS [m]	k_s [MN/m³]
10.00	0.70	259.0	181.3	181.7	0.91	25.0	10.00	18.41	8.36	4.85	1.38	19.9
10.00	0.80	258.7	206.9	181.5	0.97	25.9	8.20	17.55	8.36	5.12	1.55	18.7
10.00	0.90	258.0	232.2	181.0	1.02	26.8	6.58	16.74	8.36	5.38	1.72	17.8

$\sigma_{E,k} = \sigma_{0,k} / (\gamma_{R,k} \cdot \gamma_{(G,Q)}) = \sigma_{0,k} / (1.40 \cdot 1.43) = \sigma_{0,k} / 1.99$ (für Setzungen)
Verhältnis Veränderliche(Q)/Gesamtlasten(G+Q) [-] = 0.50

Berechnungsgrundlagen:
Stützwand 1 (30 cm Bodenaustausch)
BS: DIN 1054: BS-P
Grundbruchformel nach DIN 4017:2006
Teilsicherheitskonzept (EC 7)
Streifenfundament (a = 10.00 m)
 $\gamma_{R,v} = 1.40$
 $\gamma_G = 1.35$
 $\gamma_Q = 1.50$
Anteil Veränderliche Lasten = 0.500
 $\gamma_{(G,Q)} = 0.500 \cdot \gamma_Q + (1 - 0.500) \cdot \gamma_G$

$\gamma_{(G,Q)} = 1.425$
Oberkante Gelände = 700.74 m NHN
Gründungssohle = 700.30 m NHN
Grundwasser = 699.50 m NHN
Grenztiefe mit p = 20.0 %
Grenztiefen spannungsvariabel bestimmt
Datei: Stw4.gdg
Datum: 26.03.2020
— Sohlldruck
— Setzungen

Für Vorbemessungen erfolgt eine Grundbruch- und Setzungsberechnung. Die Berechnung erfolgt analog zu den Stützwänden 1 bis 3 (s. Gutachten vom 24.10.2019, IFG-Projekt: I-211-10-18), hier jedoch für das Bestandsbauwerk auf einem Streifenfundament von 0,80 m Breite.

Die Berechnung gilt für mittig belastete Streifenfundamente. Momente und Horizontalkräfte wurden nicht berücksichtigt. Der Anteil der veränderlichen Lasten wird mit 50 % angenommen. Das Berechnungsprotokoll findet sich in Anlage 7.
