**RAUMBUCH**

PLZ/Ort 08056 Zwickau	Landkreis Zwickau	Reg.-Bezirk Zwickau
Straße, Nr. Hauptstraße 7/9	Objekt Ehem. Kaufhaus Schocken	Objektteil 1.Obergeschoss

RAUMBUCH			
PLZ/Ort 08056 Zwickau	Landkreis Zwickau	Reg.-Bezirk Zwickau

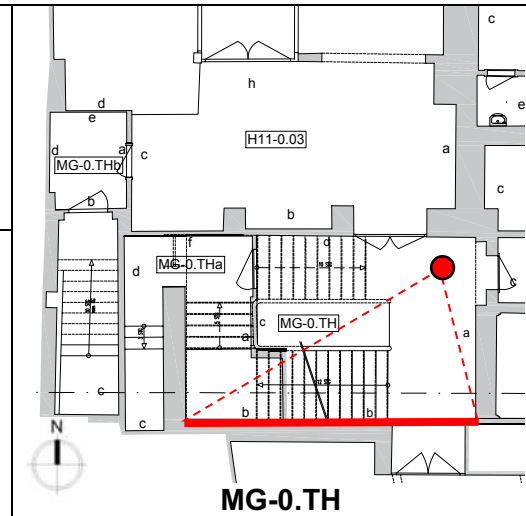
**Wand b**

<b>Wand b</b>			
<ul style="list-style-type: none"> <li>- verputzt, weiß gestrichen</li> <li>- halbhoch gefliest, beige/grau gestrichen</li> <li>- links doppelflügelige Schwingtür aus Holz, hellbeige lasiert mit Glasanteil und Obentürschließer in Kaufhausbereich</li> <li>- rechts daneben beginn Treppenaufstieg, runder Handlauf</li> </ul>			
<b>Wand c</b>			
<ul style="list-style-type: none"> <li>- verputzt, weiß gestrichen</li> <li>- Zugangstür Raum unter Treppe</li> </ul>			
<b>Wand d</b>			
<ul style="list-style-type: none"> <li>- verputzt, weiß gestrichen</li> <li>- halbhoch gefliest, beige/grau gestrichen</li> <li>- mittig doppelflügelige Schwingtür aus Holz, hellbeige lasiert mit Glasanteil und Obentürschließer in Anbei Mariengässchen</li> <li>- rechts neben Tür Wandhydrant</li> </ul>			
<b>Decke</b>			
<ul style="list-style-type: none"> <li>- Treppenunterseite weiß verputzt, vereinzelt Rasterleuchten</li> </ul>

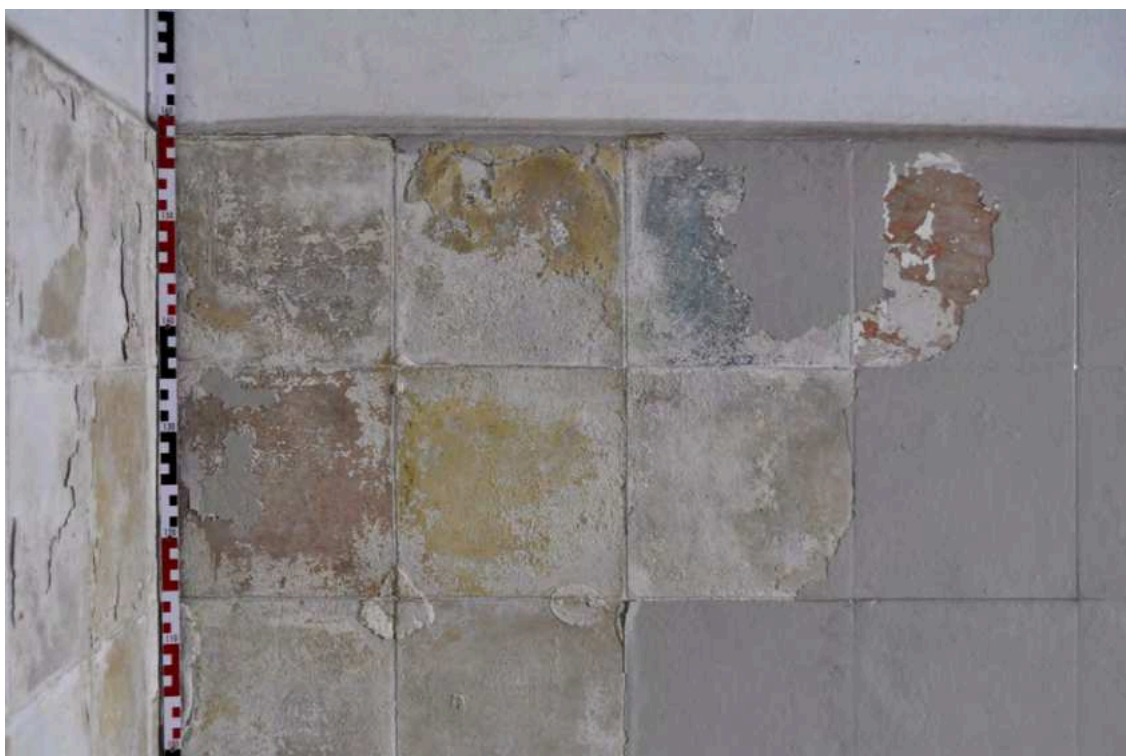
**Z-KS-MG-003**

Haus: Hauptstraße 9  
Geschoss: Erdgeschoss  
Raum: Treppenhaus Mariengässchen  
Bauteil: Ostwand  
Bereich: Brüstungssockel  
Höhe über FB: 0,99...1,60 m

- Fliesensockel, freigewitterte Oberflächen: einzelne Fliesen sind blau, rot oder gelb angestrichen

- farbliche Absetzung erfolgte wahrscheinlich nicht in der ersten Gestaltung, sondern später als Teilerneuerung

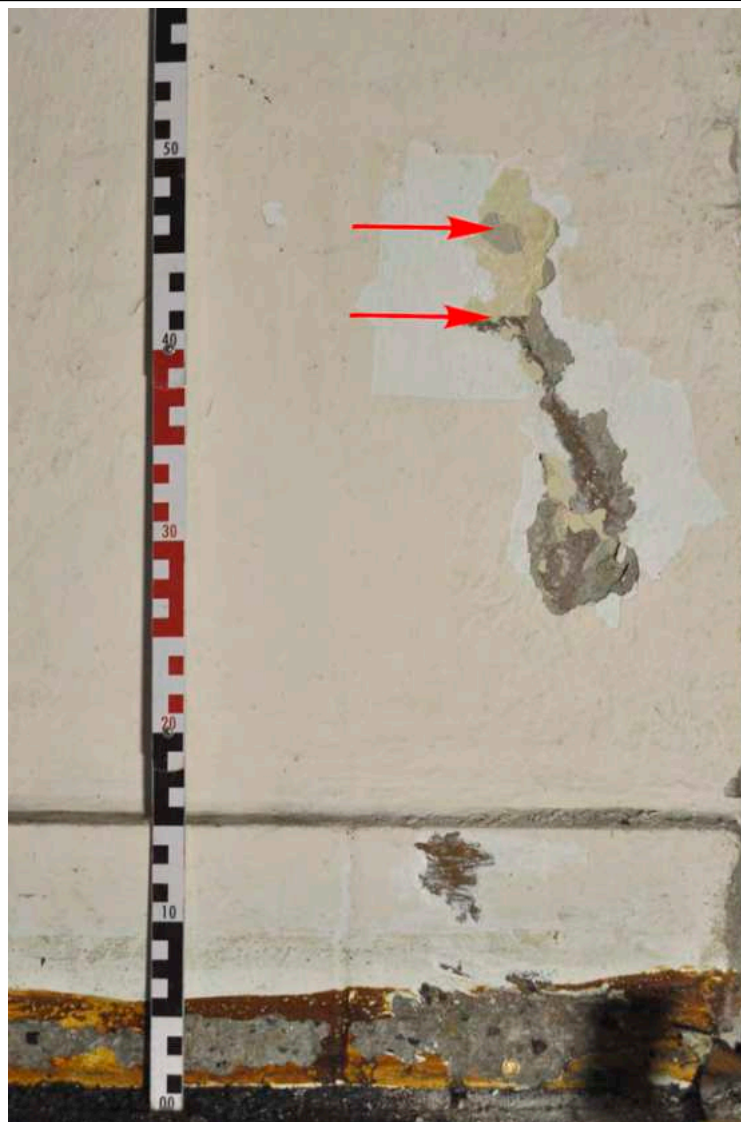
**BEFUNDINDEX: Z-KS-H11- 0.03-001**

Haus: Hauptstraße 11  
Geschoss: Erdgeschoss  
Raum: Laden West H11-0.03  
Bauteil: Zwischenwand im Ostteil  
Bereich: östl. neben Eingang  
Höhe über FB: 0,27...0,51 m

- unter den jüngsten zwei Anstrichschichten nur zwei ältere nachweisbar: zuunterst ein helles Braun (Pfeil oben), keine Differenzierungen festzustellen, darüber ein hellgelber Wandfond mit braunem Sockel (unterer Pfeil).

- keine zeitliche Zuordnung

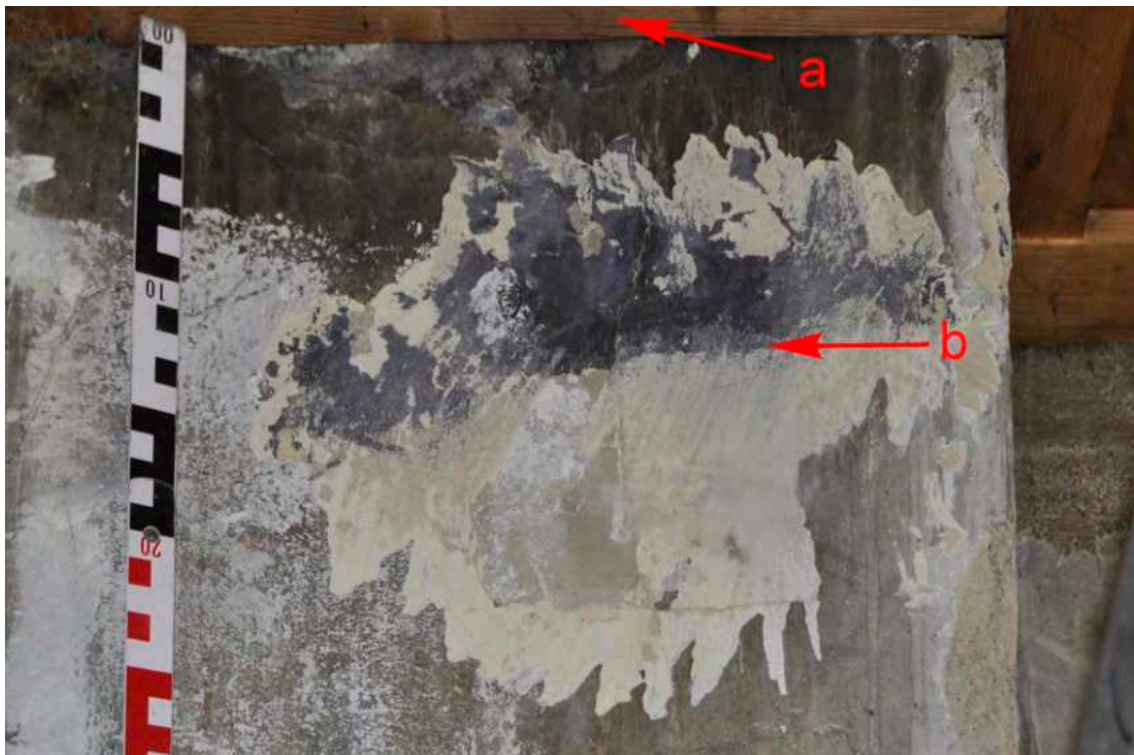
**BEFUNDINDEX: Z-KS-H11- 0.03-002**

Haus: Hauptstraße 11  
Geschoss: Erdgeschoss  
Raum: Laden W/ Abseite H11-0.03 a  
Bauteil: Westwand  
Bereich: Eckbereich Süd  
Höhe über FB: 2,40...2,65 m

- Auf die abgehängte Decke (a) nimmt die hier vorgefundene Erstfassung mit einem 15 cm breiten schwarzen Band Bezug (b: Unterkante), es folgen zwei Überdeckungen.

- Raumgestaltung zur Deckenverschalung. Der vor dem Kellerabgang abgeteilte Raumbereich ist nur sehr selten renoviert worden, der Befund durchaus relativ früh einzuordnen.

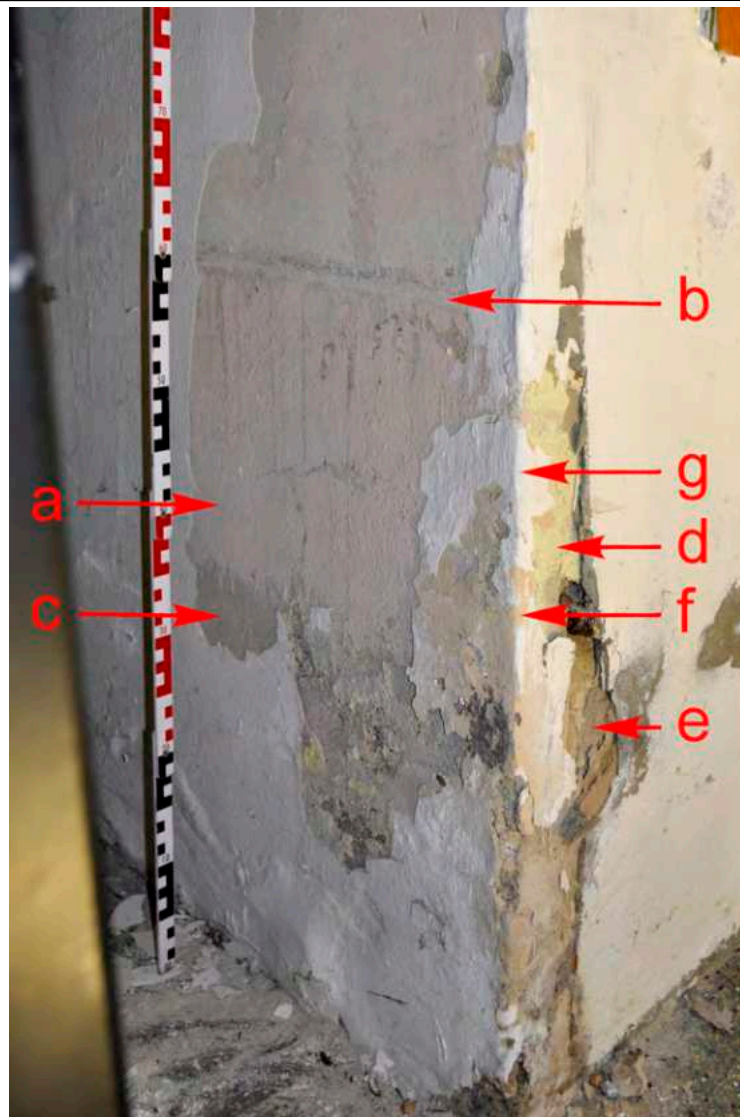
**BEFUNDINDEX: Z-KS-H11- 0.07-001**

Haus:	Hauptstraße 11
Geschoss:	Erdgeschoss Laden
Raum:	Ost H11-0.07
Bauteil:	Nordwand
Bereich:	westlicher Bereich
Höhe über FB:	0,10...1,11 m

- Ältester Wandputz (moderner Abrieb) mit rosafarbenem Erstanstrich (a), auf diesem Reste eines hellen braungrauen Anstriches mit Abdruck eines Regalbrettes o.ä (b), im unteren Wandbereich Putz ohne Anstrich (c), folgende Wandgestaltung gelb (d) mit braunem Sockel (e), es folgen ein ockerfarbiger Anstrich (f) sowie mindestens zwei weiße Anstriche (g)

- Putz frühestens Ende 19. Jh.; Sockel (b) war in den ersten Gestaltungsphasen offb. verkleidet

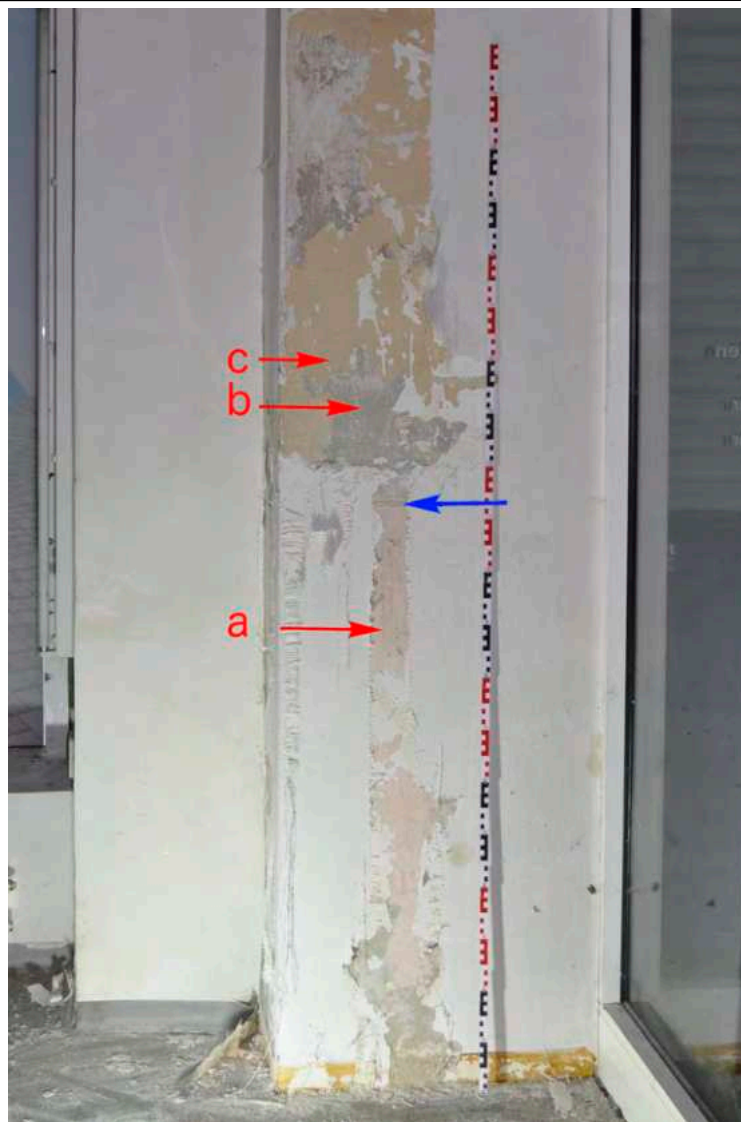
**BEFUNDINDEX: Z-KS-H11- 0.07-002**

Haus: Hauptstraße 11  
Geschoss: Erdgeschoss  
Raum: Laden Ost H11-0.07  
Bauteil: Ostwand  
Bereich: nördlich vom Eingang  
Höhe über FB: 0 ...2,10 m

- Putz zuunterst mit a) rosa Anstrich (wie H11- 0.06-001); im oberen Bereich (b / oberhalb blauer Pfeil) ist der Anstrich reduziert, aber durchweg nachweisbar. Jüngerer ockerfarbener Anstrich (c) nur im oberen Wandbereich vorhanden.

- zum ockerfarbigen Anstrich gehörte eine brüstungshohe Wandverkleidung, durch die der untere Wandbereich geschützt war, als im oberen die Farben abgewaschen wurden.

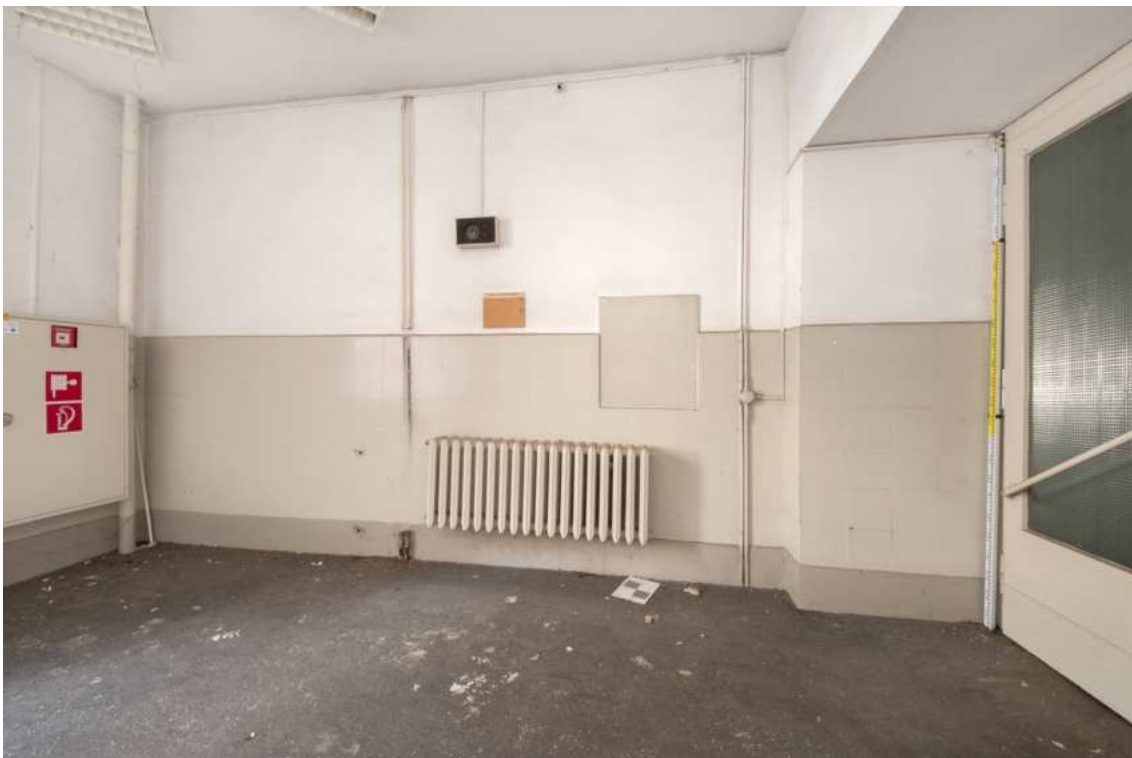
**MG-1.TH**
**Wand a**

<p style="text-align: center;"><b>MG-1.TH</b></p>		
<b>BESCHREIBUNG:</b>  <b>Allgemein</b> Dem ehemaligen Kaufhausgebäude schließt sich mit Zugang vom Mariengässchen ein fast freistehendes Treppenhaus mit einer Sandsteinfassade des Bauhaus-Architekten Bernhard Sturtzkopf an. Die Vorbauten im Erdgeschoss wurden bis zuletzt für Gewerbe genutzt und enden mit dem Beginn des 1.OGs.		
<b>Wand a</b> - verputzt, weiß gestrichen - halbhoch gefliest, beige/grau gestrichen - Heizkörper wie Fliesen gestrichen

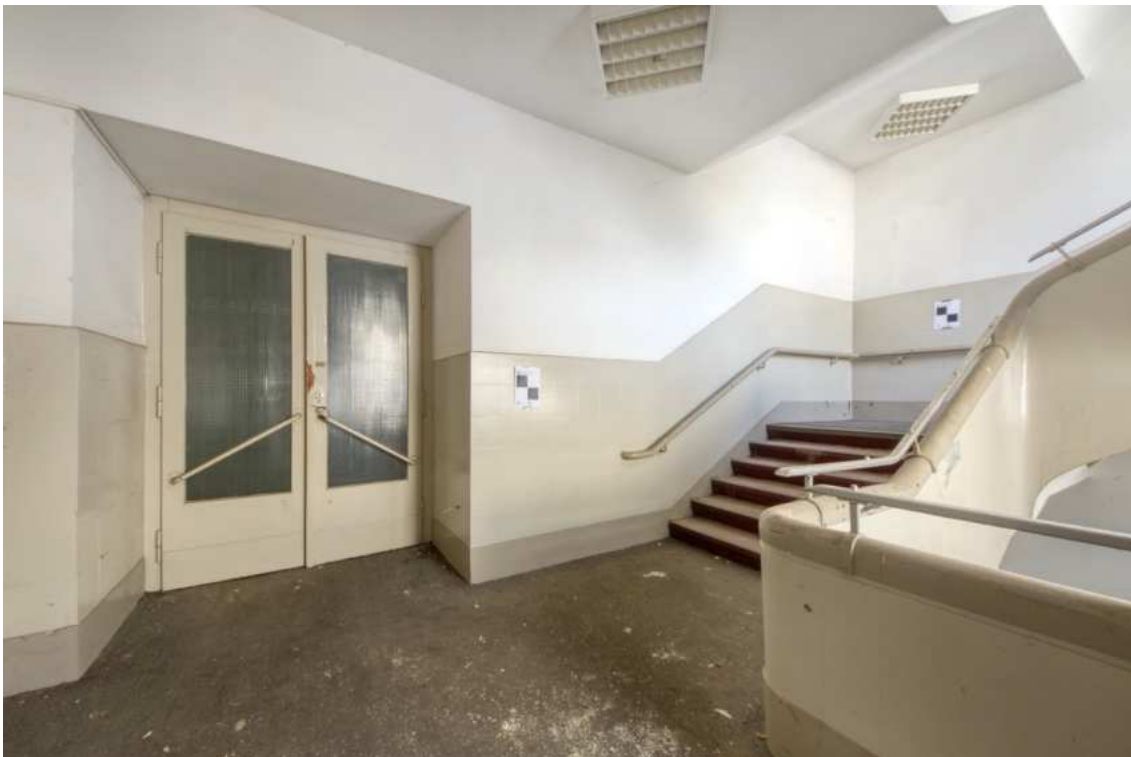
**MG-1.TH****Wand b**

<b>Wand b</b> - verputzt, weiß gestrichen - halbhoch gefliest, beige/grau gestrichen - links doppelflügelige Schwingtür aus Holz, hellbeige lasiert mit Glasanteil und Obentürschließer in Kaufhausbereich - rechts daneben Beginn Treppenaufstieg, runder Handlauf		
<b>Wand c</b> - verputzt, weiß gestrichen - halbhoch gefliest, beige/grau gestrichen - rechts daneben beginn Treppenaufstieg, runder Handlauf - Treppenaufstieg, runder Handlauf		
<b>Wand d</b> - verputzt, weiß gestrichen - halbhoch gefliest, beige/grau gestrichen - Beginn Fensterband - rechts neben Tür Wandhydrant		
<b>Decke</b> - Treppenunterseite weiß verputzt, vereinzelt Rasterleuchten		
<b>Boden</b> - Podest Teppichboden dunkelgrau - Treppenstufen mit Epoxidharz gestrichen (abgenutzt)

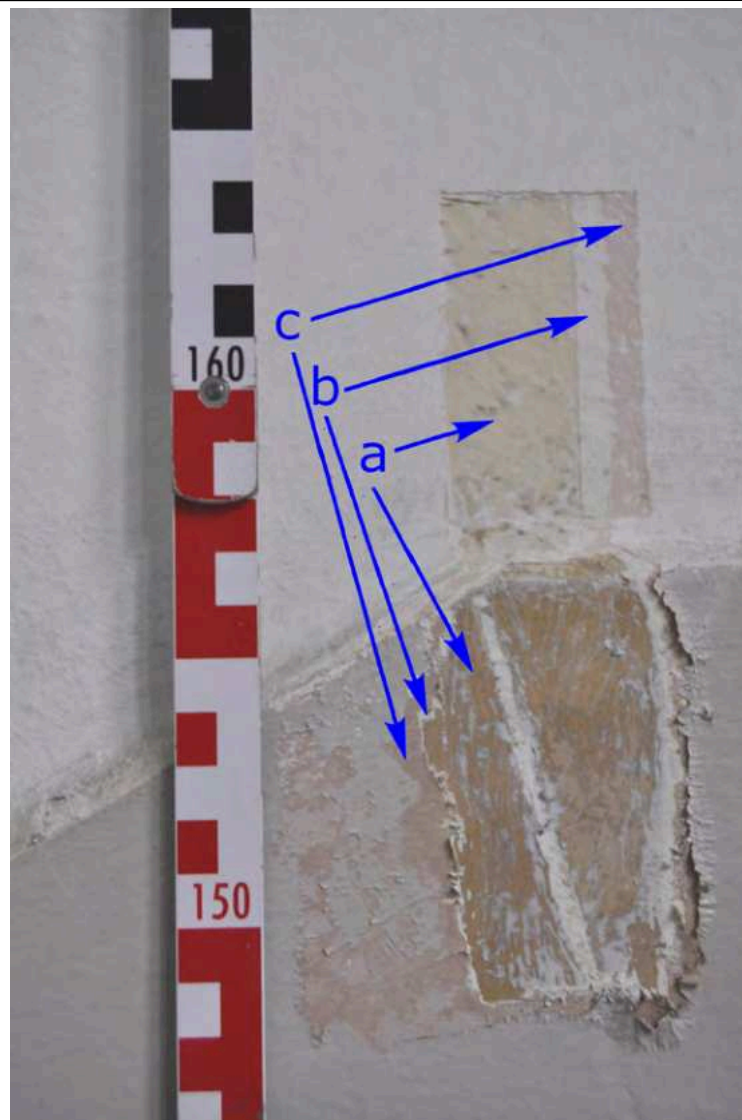
Z-KS-MG-001

Haus: Hauptstraße 9  
Geschoss: 1./2.Obergeschoss  
Raum: Treppenhaus Mariengässchen  
Bauteil: Ostwand  
Bereich: oberes Zwischenpodest  
Höhe über FB: 1,47...1,64 m

- nur vier Gestaltungen im Befundbereich festzustellen: a) hellbrauner Fliesensockel mit heller Fuge, Wand dazu hell grautorange; b) weißer Anstrich auf Sockel und Wand c) rosefarbener Anstrich auf Sockel und Wand, zuletzt die Sichtfassung mit weißem Wand- und grauem Sockelanstrich

- vier Gestaltungsphasen, Gestaltung a) sicher bauzeitlich

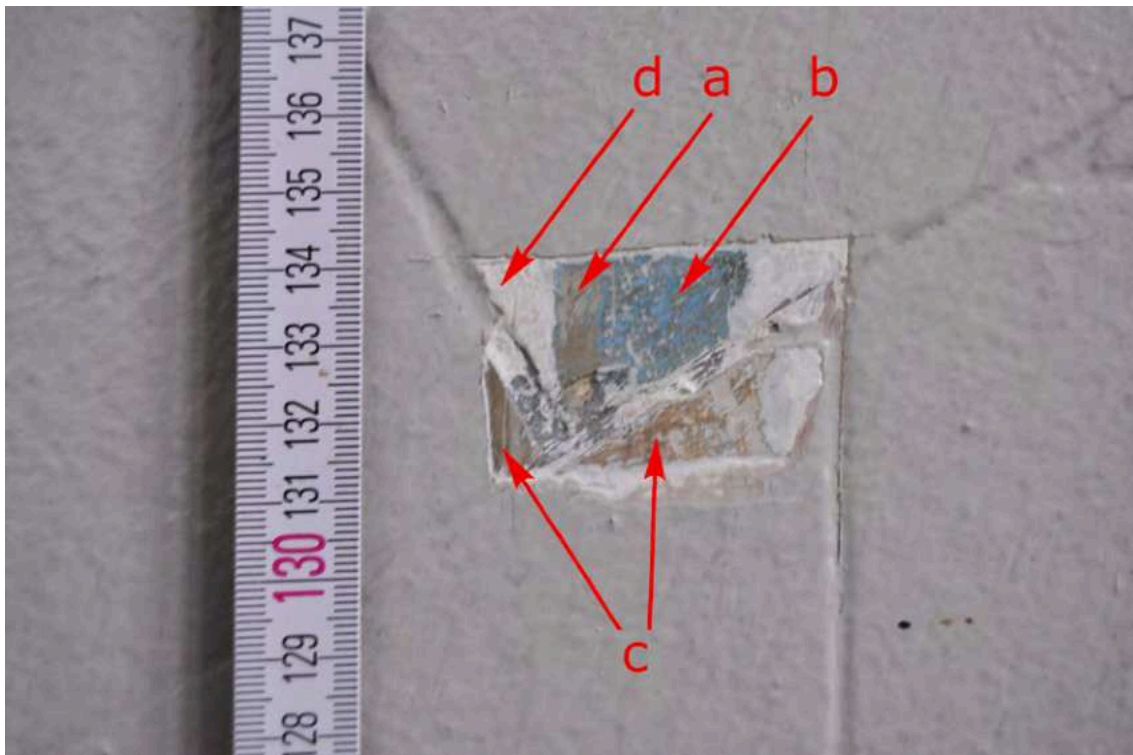
Haus: Hauptstraße 9  
Geschoss: 1./2.Obergeschoss  
Raum: Treppenhaus Mariengässchen  
Bauteil: Ostwand  
Bereich: oberes Zwischenpodest  
Höhe über FB: 1,47...1,64 m

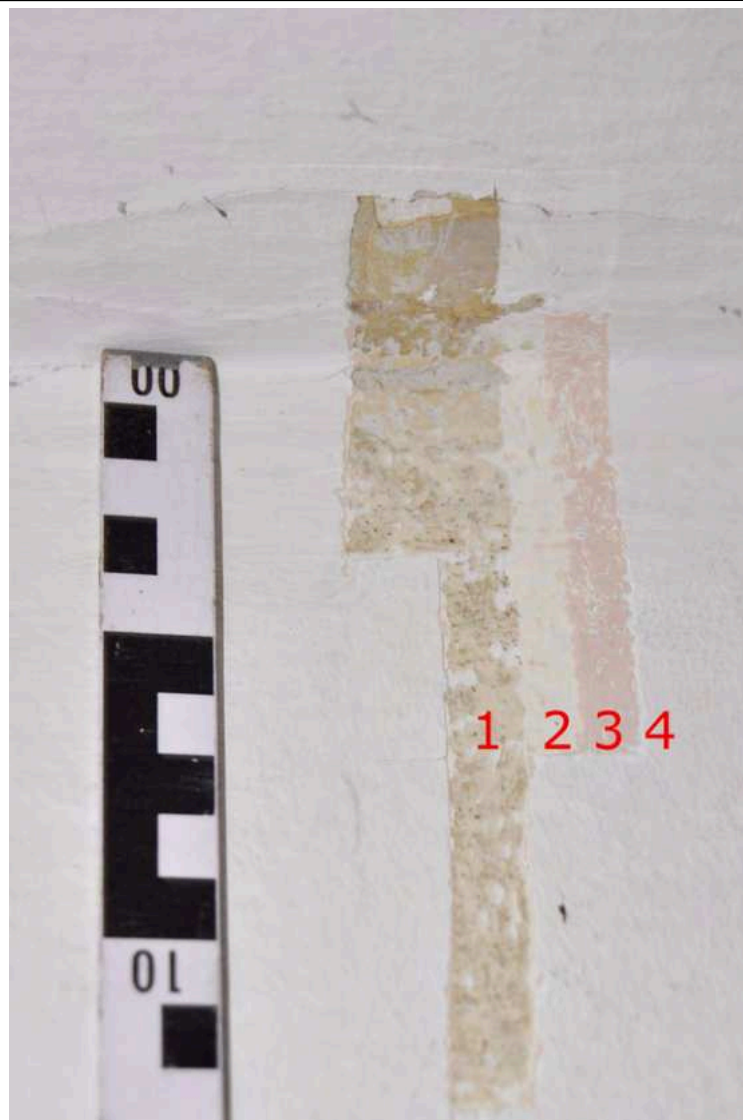
Z-KS-MG-004

Haus: Hauptstraße 9  
Geschoss: 1./2.Obergeschoss  
Raum: Treppenhaus Mariengässchen  
Bauteil: Ostwand/ Decke  
Bereich: NO-Ecke  
Höhe über FB:

- Schichtenfolge im Befundbereich: 1 - Wand hellorange / Decke ocker, 2 - Wand und Decke weiß 3 - Wand rose, Decke weiß 4 - Wand und Decke weiß (Sichtfassung)

- 1) ist als bauzeitliche Erstgestaltung anzunehmen, die Fassung hat lange Zeit offen gestanden

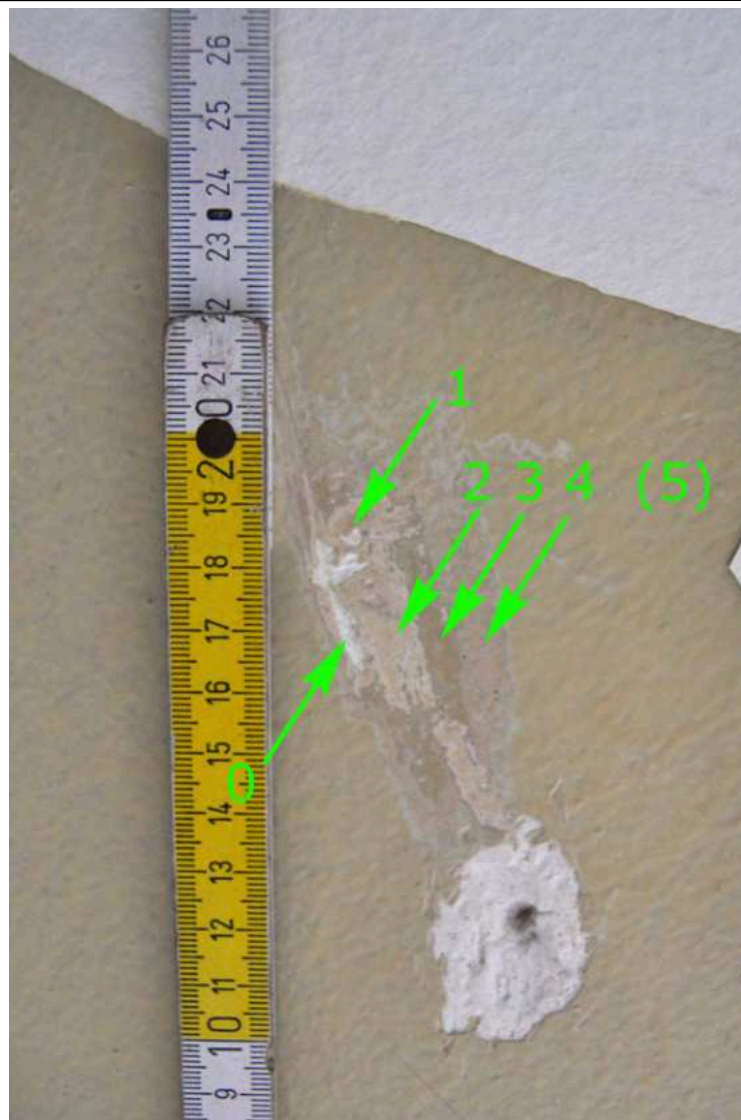
Z-KS-MG-005

Haus: Hauptstraße 9  
Geschoss: 1./2..Obergeschoss  
Raum: Treppenhaus Mariengässchen  
Bauteil: Decke  
Bereich: über Podest  
Höhe über FB: 3,15 m

- auf der Decke sind vier Anstrichschichten unter dem Ocker (5) nachgewiesen, welcher dem ältesten Wandbefund zuzuordnen ist

- auf der Decke bleiben weit mehr Befunde früherer Gestaltungen erhalten als an den untersuchten Wandbereichen. Die erste nachgewiesene Gestaltung an den verputzten Wandfondflächen gehören demnach erst zur fünften Gestaltungsphase

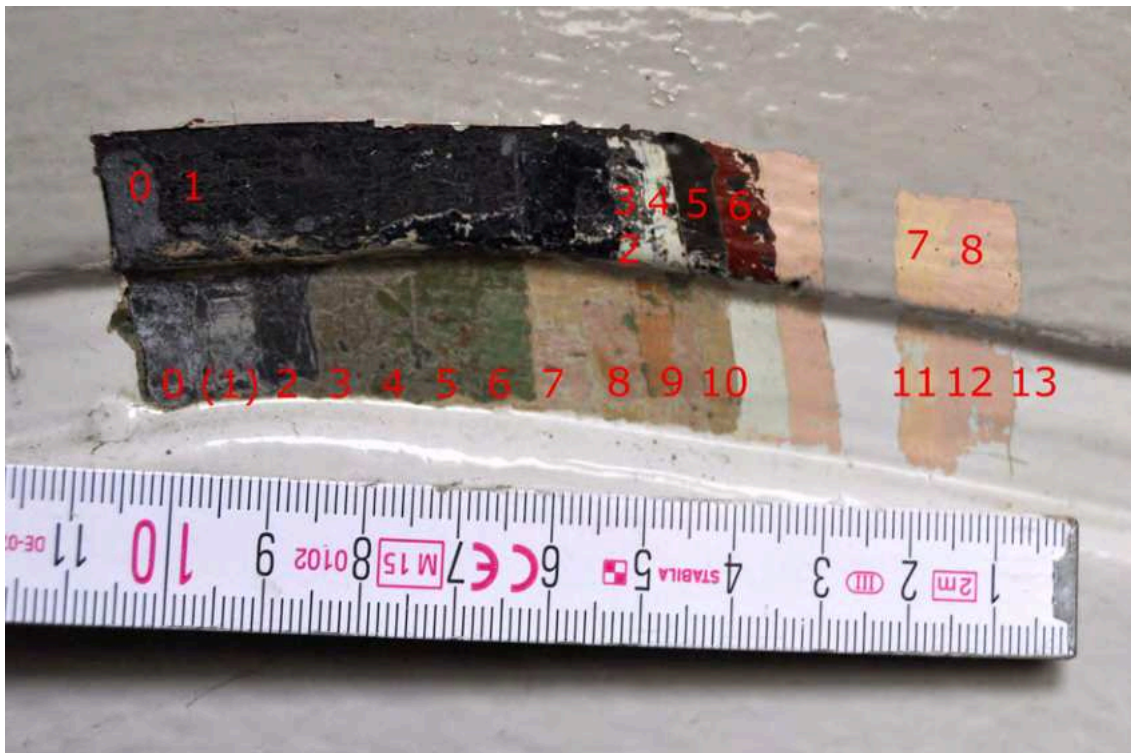
Z-KS-MG-008

Haus: Hauptstraße 9  
Geschoss: 1./2.Obergeschoss  
Raum: Treppenhaus Mariengässchen  
Bauteil: innere Wange  
Bereich: Brüstung-Handlauf  
Höhe über FB: 0,70...0,76 m

- Schichtenfolge im Befundbereich, oben Handlauf, unten Brüstung
- erste Farbschicht auf der Brüstung offb. weiß, darüber ein sehr dunkles Grau, es folgen elf weitere Farbschichten
- erste Farbschicht auf dem Handlauf schwarz

- offenbar stand der Kunststein zunächst materialsichtig, die erste dünne Weißschicht auf der Brüstung ist rein visuell nicht zu deuten (krepierter Überzug? Grundierung?)
- spätestens ab der dritten Gestaltungsphase wurden Handlauf und Brüstung farblich differenziert

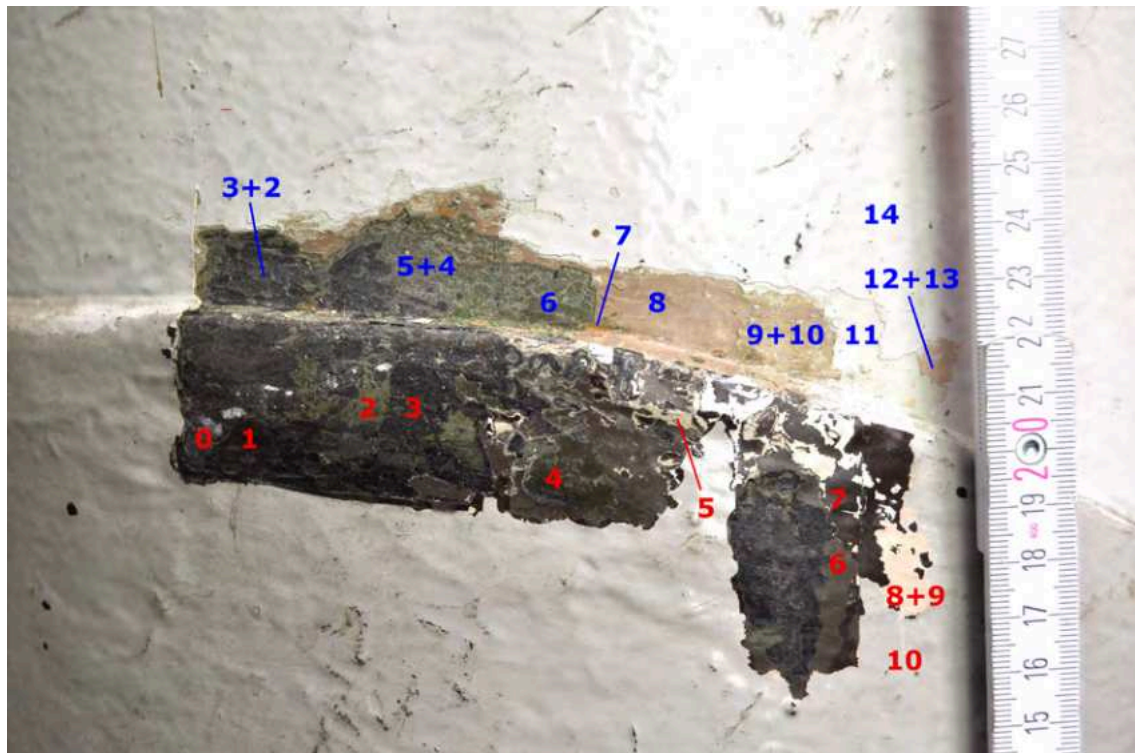
Z-KS-MG-009

Haus: Hauptstraße 9  
Geschoss: 1./2.Obergeschoss  
Raum: Treppenhaus Mariengässchen  
Bauteil: innere Wange  
Bereich: Brüstung-Sockel  
Höhe über FB: 0,15...0,25 m

- oben im Bild die Wandung der Brüstung, unten ihr Sockel, eingetragen die Stratigrafie in diesem Befund

- der Sockel stand länger materialsichtig als die Wandung, daher weniger Farbschichten

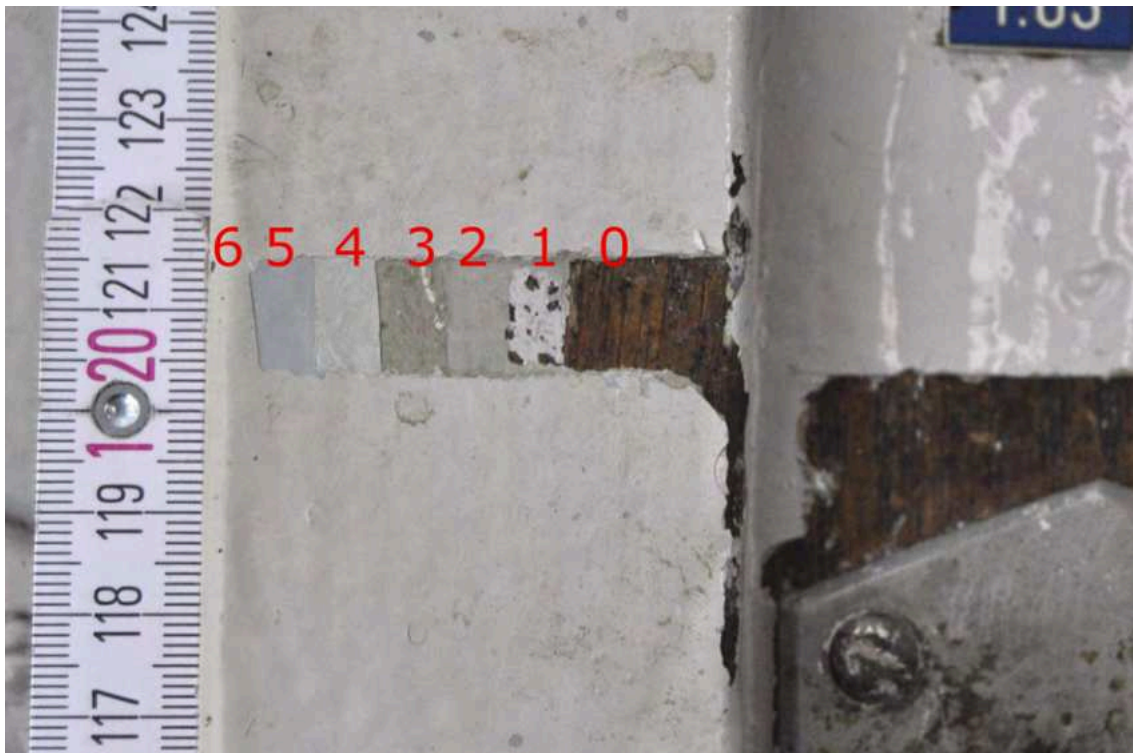
Z-KS-MG-011

Haus: Hauptstraße 9  
Geschoss: 1./2.Obergeschoss  
Raum: Treppenhaus Mariengässchen  
Bauteil: Tür zum Verkaufsraum  
Bereich: Türblatt  
Höhe über FB: 1,20...1,22 m

- Schichtenfolge im Befundbereich: 0 - Holz mit offb. geölter oder gewachster Oberfläche, darüber sechs Farbschichten

- die Tür hat lange Zeit holzsichtig gestanden, 1) ist die Grundierung für den ersten Farbanstrich 2).

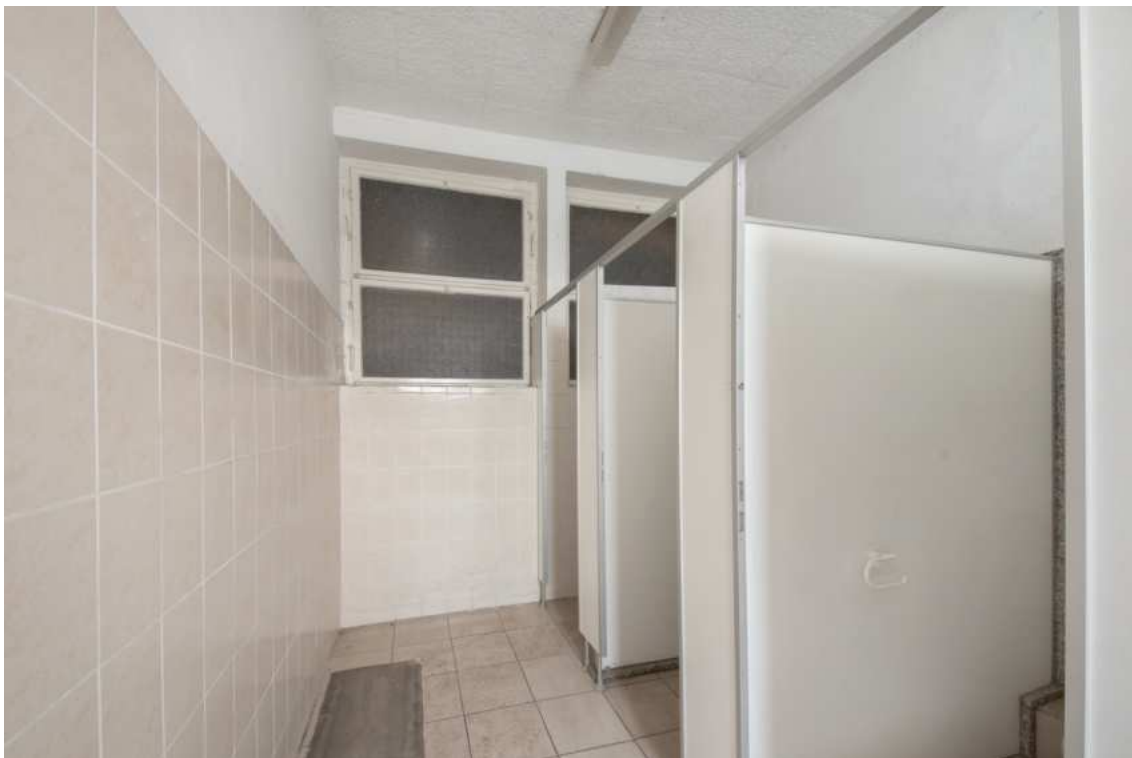
**MG-1.01**
**Wand b**

<b>Wand b</b>			
<ul style="list-style-type: none"> <li>- verputzt, weiß gestrichen</li> <li>- halbhoch gefliest, beige</li> <li>- 2 x 2-flügelige Fenster mit Kippfunktion, satiniertes Glas, BH: 1,54 m</li> </ul>			
<b>Wand c</b>			
<ul style="list-style-type: none"> <li>- verputzt, weiß gestrichen</li> <li>- halbhoch gefliest, beige</li> <li>- 3x WC-Kabinien, 1x Waschbecken, 1x Ausgussbecken, Spiegel</li> </ul>			
<b>Wand d</b>			
<ul style="list-style-type: none"> <li>- verputzt, weiß gestrichen</li> <li>- halbhoch gefliest, beige/grau gestrichen</li> <li>- 3-flügeliges Fenster, BH: 1,38m</li> <li>- darunter Röhrenheizkörper</li> </ul>			
<b>Decke</b>			
<ul style="list-style-type: none"> <li>- weiß verputzt</li> </ul>			
<b>Boden</b>			
<ul style="list-style-type: none"> <li>- Boenfliesen beige</li> </ul>

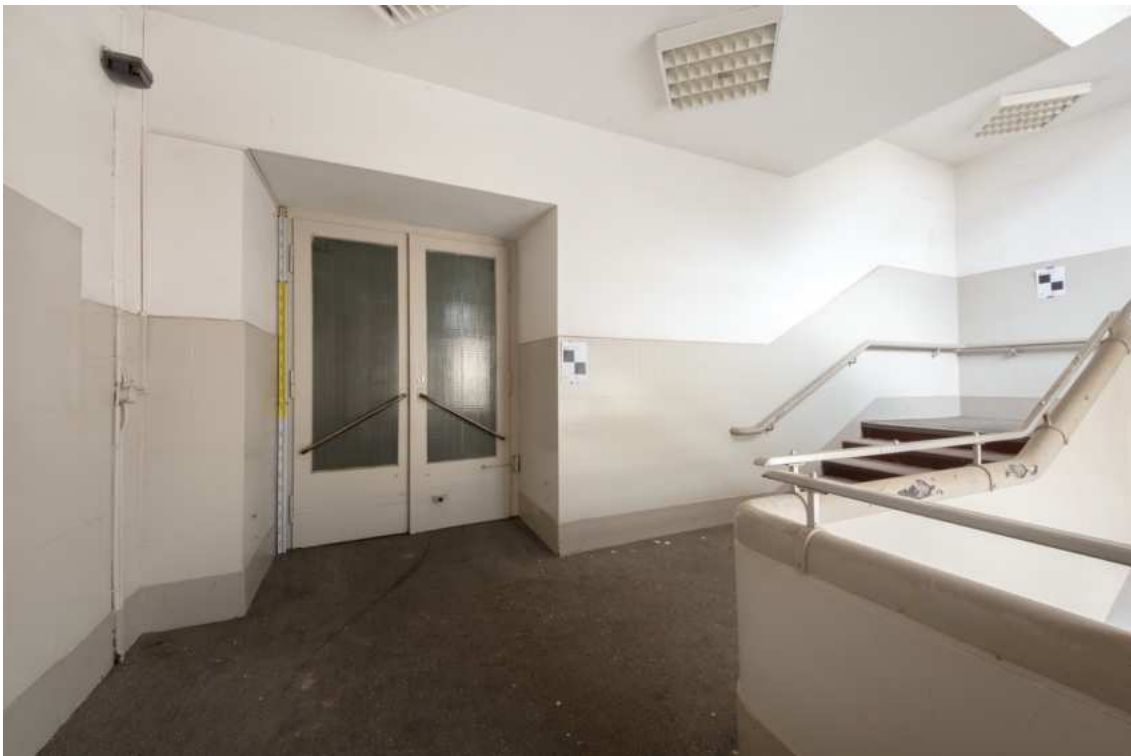
**Wand b**

<b>Wand b</b>			
<ul style="list-style-type: none"> <li>- verputzt, weiß gestrichen</li> <li>- halbhoch gefliest, beige/grau gestrichen</li> <li>- links doppelflügelige Schwingtür aus Holz, hellbeige lasiert mit Glasanteil (satiniert) und Obentürschließer in Kaufhausbereich</li> <li>- rechts daneben Beginn Treppenaufstieg, runder Handlauf</li> </ul>			
<b>Wand c</b>			
<ul style="list-style-type: none"> <li>- verputzt, weiß gestrichen</li> <li>- halbhoch gefliest, beige/grau gestrichen</li> <li>- runder Handlauf</li> </ul>			
<b>Wand d</b>			
<ul style="list-style-type: none"> <li>- verputzt, weiß gestrichen</li> <li>- halbhoch gefliest, beige/grau gestrichen</li> <li>- Fensterband</li> <li>- rechts neben Fenster Wandhydrant</li> </ul>			
<b>Decke</b>			
<ul style="list-style-type: none"> <li>- Treppenunterseite weiß verputzt, vereinzelt Rasterleuchten</li> </ul>			
<b>Boden</b>			
<ul style="list-style-type: none"> <li>- Podest Teppichboden dunkelgrau</li> <li>- Treppenstufen mit Epoxidharz gestrichen (abgenutzt)</li> </ul>

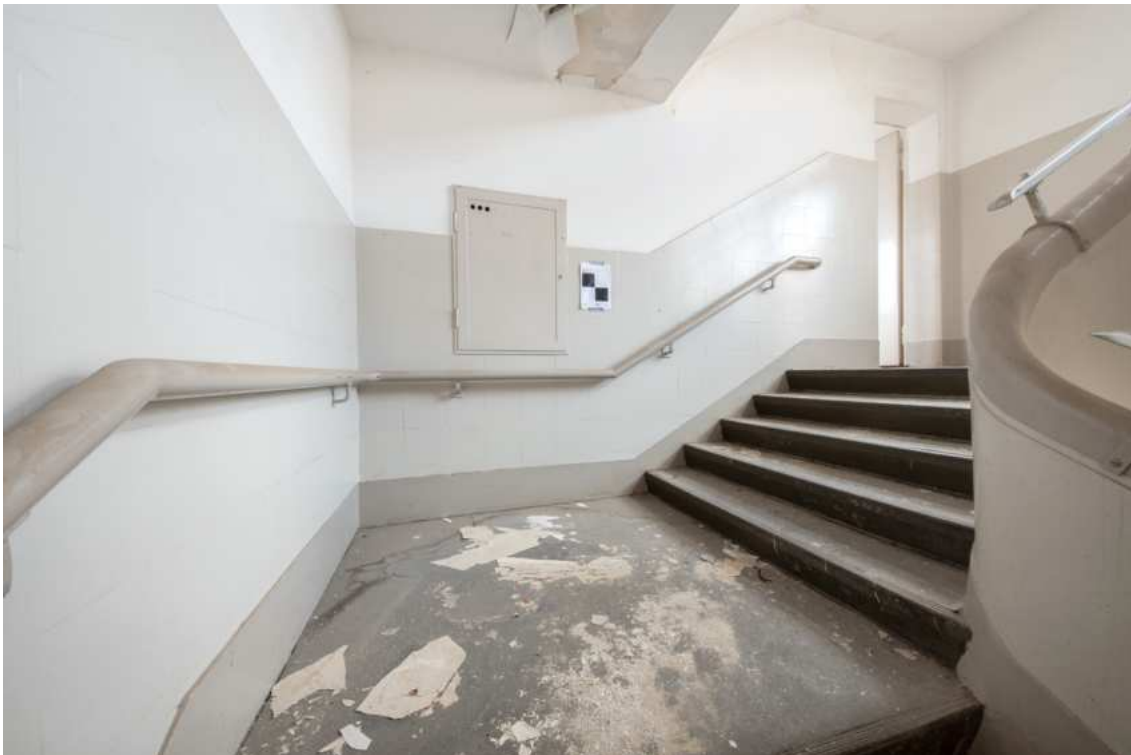
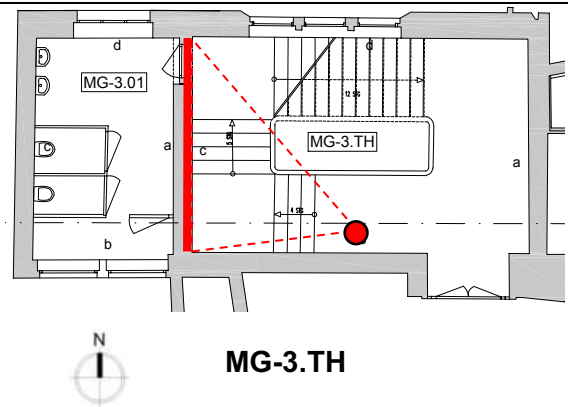
**Wand c**

<b>Wand c</b> - verputzt, weiß gestrichen - halbhoch gefliest, beige/grau gestrichen - runder Handlauf		
<b>Wand d</b> - verputzt, weiß gestrichen - halbhoch gefliest, beige/grau gestrichen - Fensterband - rechts neben Fenster Wandhydrant		
<b>Decke</b> - Treppenunterseite weiß verputzt, vereinzelt Rasterleuchten, beschädigt		
<b>Boden</b> - Podest Teppichboden dunkelgrau - Treppenstufen mit Epoxidharz gestrichen (abgenutzt)

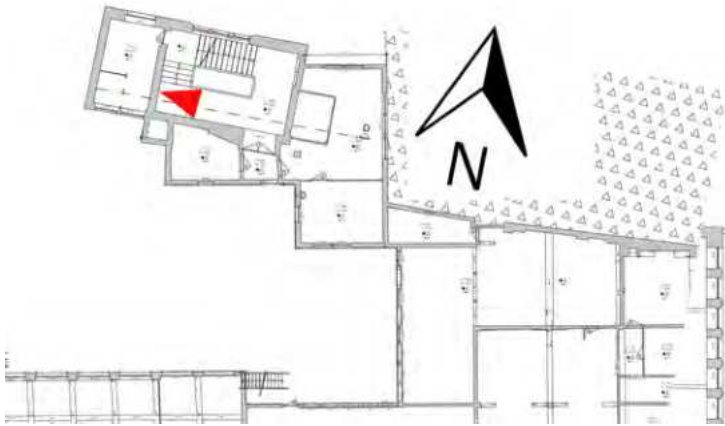
Z-KS-MG-006

Haus: Hauptstraße 9  
Geschoss: 3./4.Obergeschoss  
Raum: Treppenhaus Mariengässchen  
Bauteil: Ostwand  
Bereich: Sockel  
Höhe über FB: 0,21...0,28 m

-erste Schichten auf Bestandsputz: 1) dünn-schichtig weiß, 2) hell gelbbraun 3) heller roter ocker 4) schwarz

- Treppenhausbereich oberhalb der dritten Etage ist ohne Fliesensockel, hier endete der öffentlich genutzte Bereich.
- Wahrscheinlich sind 1) und 2) als Grundierung für 3) anzusehen, dieses farblich am Fliesenspiegel orientiert.
- später sind hier die Sockelfarben der Treppenbrüstung (in den ersten Phasen stets schwarz) entsprechend wiederholt worden

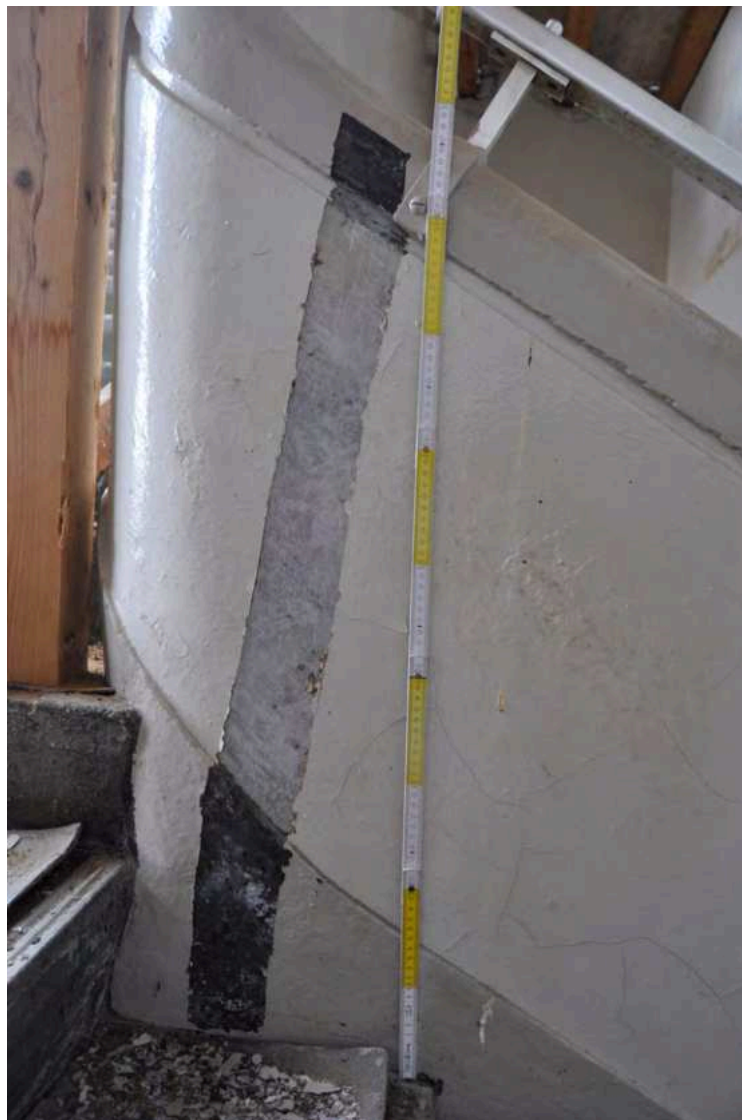
**Z-KS-MG-007**

Haus: Hauptstraße 9  
Geschoss: 3./4.Obergeschoss  
Raum: Treppenhaus Mariengässchen  
Bauteil: Brüstung  
Bereich: Außenseite  
Höhe über FB: 0...0,85 m

- freigelegte Brüstung (sämtliche Anstrichschichten abgenommen)

- im ersten Zustand hat die aus schwarzem und blaugrauem Kunststein hergestellte Brüstung mit Sicherheit materiasichtig gestanden.

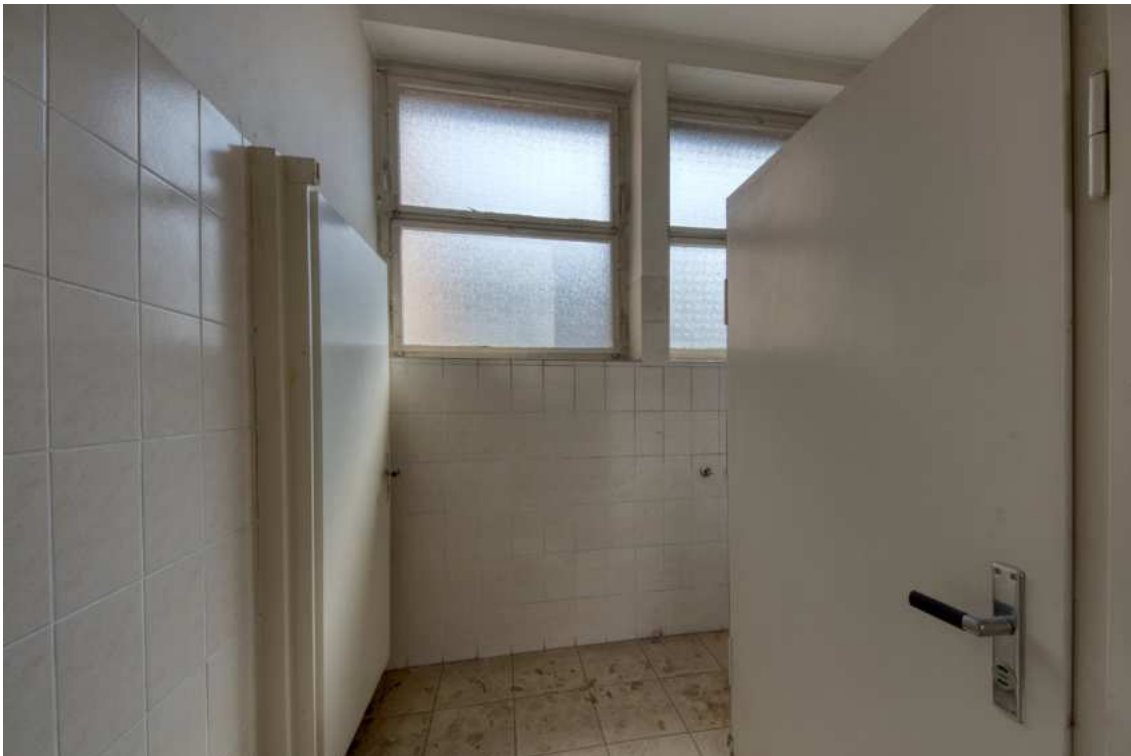
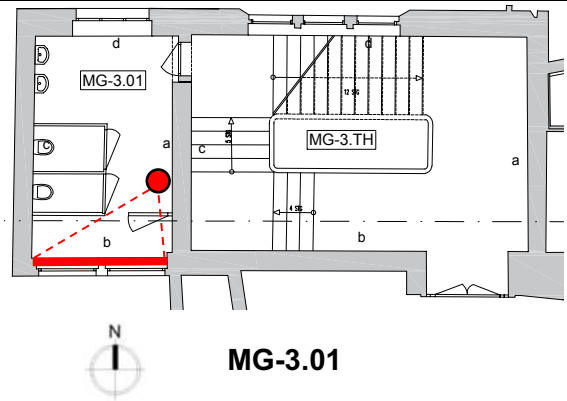
**Wand b**

<b>Wand b</b> - verputzt, weiß gestrichen - halbhoch gefliest, beige - 2 x 2-flügelige Fenster mit Kippfunktion, satiniertes Glas, BH: 1,02 m		
<b>Wand c</b> - verputzt, weiß gestrichen - halbhoch gefliest, beige - 2x WC-Kabinien, 1x Waschbecken, 1x Ausgussbecken, Spiegel		
<b>Wand d</b> - verputzt, weiß gestrichen - halbhoch gefliest, beige gestrichen - 3-flügeliges Fenster, BH: 0,80 m - darunter Röhrenheizkörper		
<b>Decke</b> - weiß verputzt		
<b>Boden</b> - Boenfliesen beige

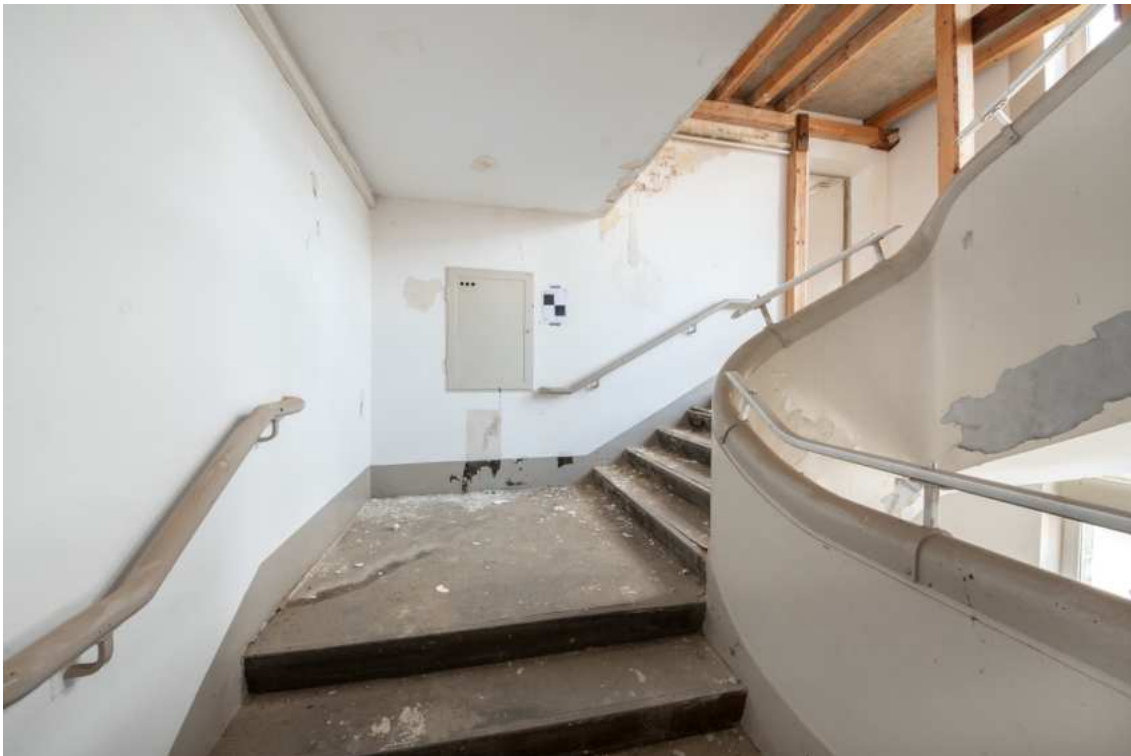
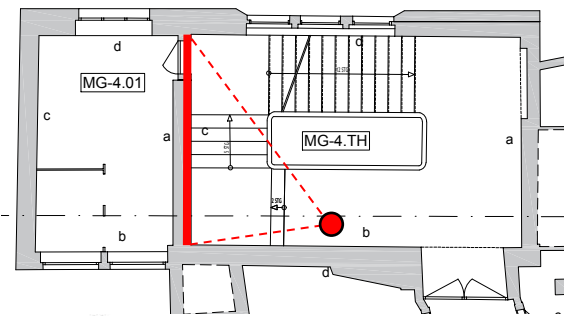
**MG-4.TH****Wand c**

<b>Wand c</b> - verputzt, weiß gestrichen - runder Handlauf		
<b>Wand d</b> - verputzt, weiß gestrichen - Fensterband mittig - rechts neben Fenster Wandhydrant		
<b>Decke</b> - Treppenunterseite weiß verputzt, vereinzelt Rasterleuchten, beschädigt (Putz/ Farbabplatzungen)		
<b>Boden</b> - Podest Teppichboden dunkelgrau - Treppenstufen mit Epoxidharz gestrichen (abgenutzt)

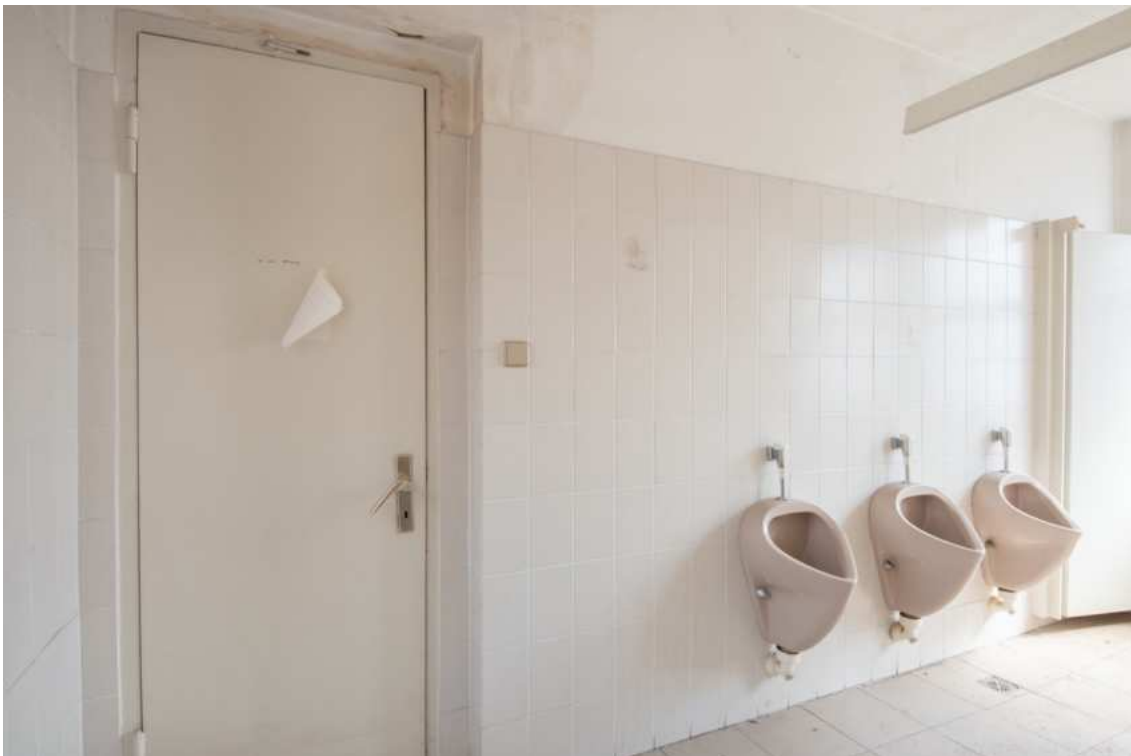
### Wand a

<p style="text-align: right;"><b>MG-4.01</b></p>		
<p><b>BESCHREIBUNG:</b></p> <p><b>Allgemein</b>          Dem ehemaligen Kaufhausgebäude schließt sich mit Zugang vom Mariengässchen ein fast freistehendes Treppenhaus mit einer Sandsteinfassade des Bauhaus-Architekten Bernhard Sturtzkopf an. Die Vorbauten im Erdgeschoss wurden bis zuletzt für Gewerbe genutzt und enden mit dem Beginn des 1.OGs. Auf „Halber Treppe“ befinden sich ehemalige Toiletten.</p> <p><b>Wand a</b></p> <ul style="list-style-type: none"> <li>- verputzt, weiß gestrichen</li> <li>- fast türhoch gefliest, beige</li> <li>- links Zugangstür zum Treppenhaus</li> <li>- 3 x Urinalbecken</li> </ul> <p><b>Wand b</b></p> <ul style="list-style-type: none"> <li>- verputzt, weiß gestrichen</li> <li>- halbhoch gefliest, beige</li> <li>- 2 x 2-flügelige Fenster mit Kippfunktion, satiniertes Glas, BH: 1,14 m</li> </ul> <p><b>Wand c</b></p> <ul style="list-style-type: none"> <li>- verputzt, weiß gestrichen</li> <li>- ca. 1,80m hoch gefliest, beige</li> <li>- 2x WC-Kabinen, 1x Waschbecken, 1x Ausgussbecken, Spiegel</li> </ul> <p><b>Wand d</b></p> <ul style="list-style-type: none"> <li>- verputzt, weiß gestrichen</li> <li>- ca. 1,80m hoch gefliest, beige</li> <li>- 3-flügeliges Kunststofffenster, satiniertes Glas, BH: 0,72 m</li> <li>- darunter Röhrenheizkörper demontiert</li> </ul> <p><b>Decke</b></p> <ul style="list-style-type: none"> <li>- weiß verputzt</li> </ul> <p><b>Boden</b></p> <ul style="list-style-type: none"> <li>- Bodenfliesen beige</li> </ul>
