**RAUMBUCH**

PLZ/Ort 08056 Zwickau	Landkreis Zwickau	Reg.-Bezirk Zwickau
Straße, Nr. Hauptstraße 7/9	Objekt Ehem. Kaufhaus Schocken	Objektteil 1.Obergeschoss

RAUMBUCH			
PLZ/Ort 08056 Zwickau	Landkreis Zwickau	Reg.-Bezirk Zwickau

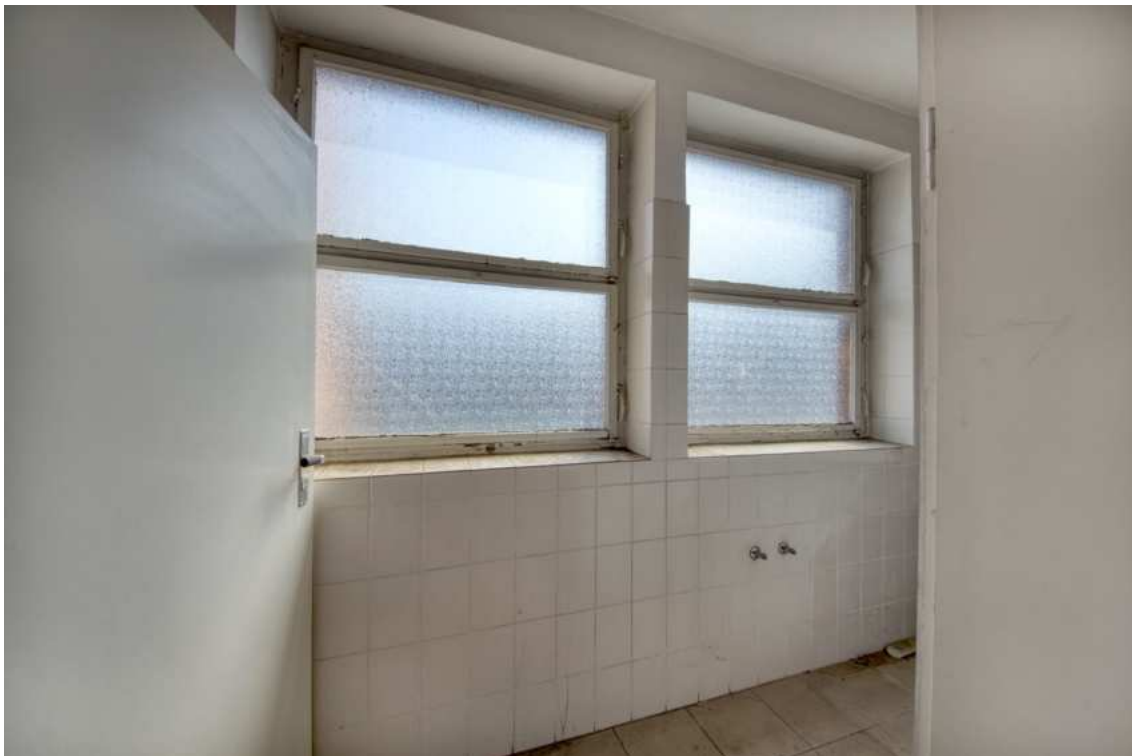
### Wand b

<p style="text-align: right;"><b>MG-4.01</b></p>		
<p><b>BESCHREIBUNG:</b></p> <p><b>Allgemein</b>          Dem ehemaligen Kaufhausgebäude schließt sich mit Zugang vom Mariengässchen ein fast freistehendes Treppenhaus mit einer Sandsteinfassade des Bauhaus-Architekten Bernhard Sturtzkopf an. Die Vorbauten im Erdgeschoss wurden bis zuletzt für Gewerbe genutzt und enden mit dem Beginn des 1.OGs. Auf „Halber Treppe“ befinden sich ehemalige Toiletten.</p> <p><b>Wand a</b></p> <ul style="list-style-type: none"> <li>- verputzt, weiß gestrichen</li> <li>- fast türhoch gefliest, beige</li> <li>- links Zugangstür zum Treppenhaus</li> <li>- 3 x Urinalbecken</li> </ul> <p><b>Wand b</b></p> <ul style="list-style-type: none"> <li>- verputzt, weiß gestrichen</li> <li>- halbhoch gefliest, beige</li> <li>- 2 x 2-flügelige Fenster mit Kippfunktion, satiniertes Glas, BH: 1,14 m</li> </ul> <p><b>Wand c</b></p> <ul style="list-style-type: none"> <li>- verputzt, weiß gestrichen</li> <li>- ca. 1,80m hoch gefliest, beige</li> <li>- 2x WC-Kabinen, 1x Waschbecken, 1x Ausgussbecken, Spiegel</li> </ul> <p><b>Wand d</b></p> <ul style="list-style-type: none"> <li>- verputzt, weiß gestrichen</li> <li>- ca. 1,80m hoch gefliest, beige</li> <li>- 3-flügeliges Kunststofffenster, satiniertes Glas, BH: 0,72 m</li> <li>- darunter Röhrenheizkörper demontiert</li> </ul> <p><b>Decke</b></p> <ul style="list-style-type: none"> <li>- weiß verputzt</li> </ul> <p><b>Boden</b></p> <ul style="list-style-type: none"> <li>- Bodenfliesen beige</li> </ul>

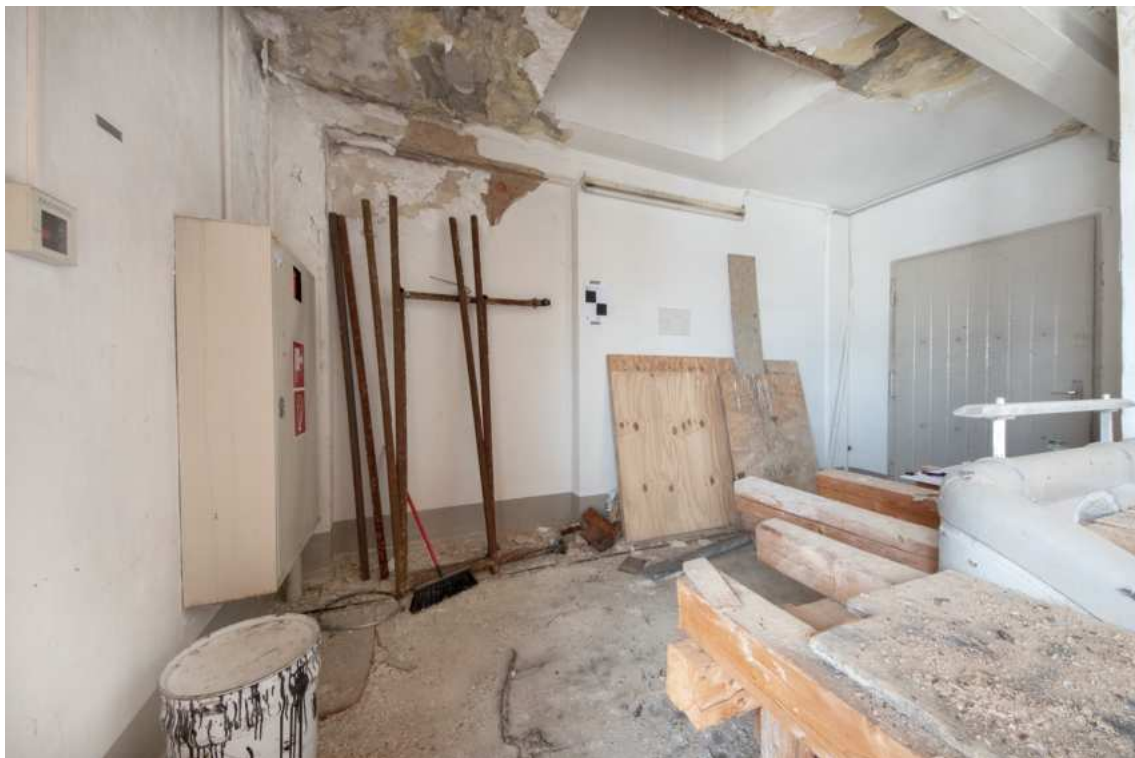
**MG-5.TH****Wand a**

<b>Wand a</b>		
<ul style="list-style-type: none"> <li>- verputzt, weiß gestrichen</li> <li>- Nässeschäden, Putz-/Farbabblätterung</li> </ul>		
<b>Wand b</b>		
<ul style="list-style-type: none"> <li>- verputzt, weiß gestrichen, Farbabblätterung</li> <li>- Holztür grau, Zugang auf Dachfläche</li> </ul>		
<b>Wand c</b>		
<ul style="list-style-type: none"> <li>- verputzt, weiß gestrichen</li> <li>- Nässeschäden, Putz-/Farbabblätterung</li> <li>- runder Handlauf</li> </ul>		
<b>Wand d</b>		
<ul style="list-style-type: none"> <li>- verputzt, weiß gestrichen</li> <li>- Ende Fensterband</li> <li>- darüber Nässeschäden, Putz-/Farbabblätterung</li> <li>- rechts neben Fenster Wandhydrant</li> </ul>		
<b>Decke</b>		
<ul style="list-style-type: none"> <li>- großflächige Wassertschäden durch undichtes Dach</li> <li>- Mauerwerk ersichtlich</li> </ul>		
<b>Boden</b>		
<ul style="list-style-type: none"> <li>- Podest Teppichboden dunkelgrau</li> <li>- Treppenstufen mit Epoxidharz gestrichen (abgenutzt)</li> </ul>

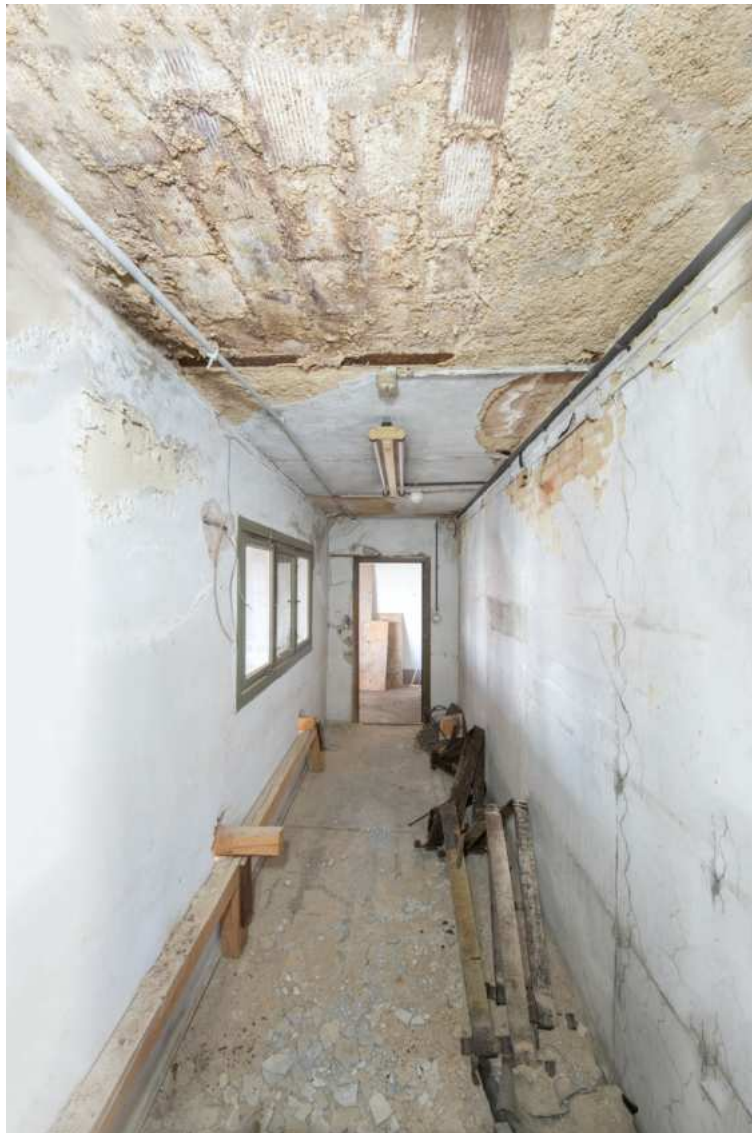
**MG-5.01****Wand a**

<p style="text-align: center;"><b>MG-5.01</b></p>
Straße, Nr. Mariengässchen	Objekt Ehem. Kaufhaus Schocken	Objektteil 5.Obergeschoss	
Datum 27.06.2020	Bearbeiter/Fotograf N. Meinel/ LE-LichtEinfall  Kamera: Pentax K-1, Vollformat Weitwinkelobjektiv: Sigma 8-16mm, 4,5 – 5,6 HSM Normalobjektiv: Pentax D FA 24 – 70 mm, 2,8 Stativ: Manfotto MH X Pro – 3-Wege-Neiger Beleuchtung: Multiblitz, Rolleiflex		
<b>BESCHREIBUNG:</b>			
<b>Allgemein</b>			
<p>Dem ehemaligen Kaufhausgebäude schließt sich mit Zugang vom Mariengässchen ein fast freistehendes Treppenhaus mit einer Sandsteinfassade des Bauhaus-Architekten Bernhard Sturtzkopf an. Die Vorbauten im Erdgeschoss wurden bis zuletzt für Gewerbe genutzt und enden mit dem Beginn des 1.OGs. Auf „Halber Treppe“ befinden sich ehemalige Toiletten.</p>			
<b>Wand a</b>			
<ul style="list-style-type: none"> <li>- verputzt, Wasserschäden durch undichtes Dach, Putz-/Farbabblätterung</li> <li>- Zugangstür zum Treppenhaus</li> </ul>

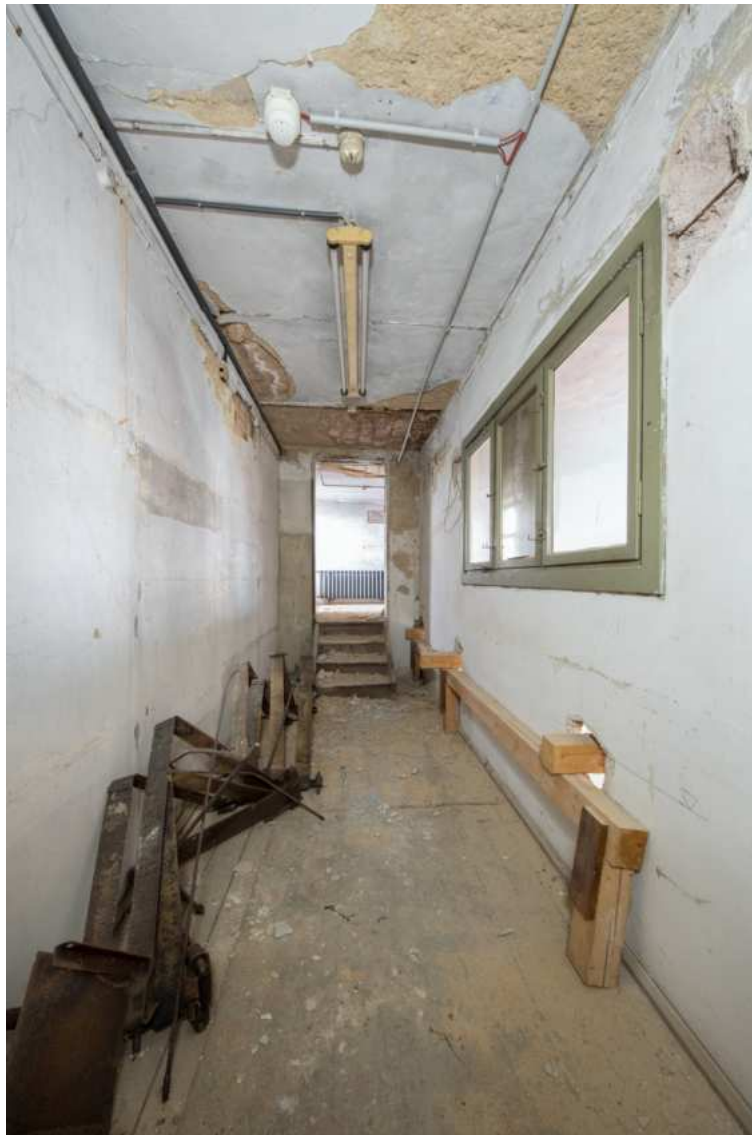
**Wand b**

<b>Wand b+d+e</b>			
<ul style="list-style-type: none"> <li>- verputzt, Wasserschäden durch undichtes Dach, Putz-/Farbabblätterung</li> </ul>			
<b>Wand c</b>			
<ul style="list-style-type: none"> <li>- verputzt, weiß gestrichen</li> <li>- Holzfenster, zweiflügelig, BH: 0,71 m</li> </ul>			
<b>Wand f</b>			
<ul style="list-style-type: none"> <li>- verputzt, Wasserschäden durch undichtes Dach, Putz-/Farbabblätterung</li> <li>- Zugangstür zum Flur ins Treppenhaus</li> </ul>			
<b>Decke</b>			
<ul style="list-style-type: none"> <li>- großflächige Wasserschäden durch undichtes Dach</li> <li>- Mauerwerk ersichtlich</li> </ul>			
<b>Boden</b>			
<ul style="list-style-type: none"> <li>- Linolium, verschmutzt</li> </ul>
