Zwischenbericht
zu den naturschutzfachlichen Untersuchungen

**Gebäudeabbruch und Baumfällungen
Zur Neuerrichtung der Feuerwehr Langebrück
auf der
Lessingstraße 11c, 01465 Dresden**

Sachstand vom Juli 2024

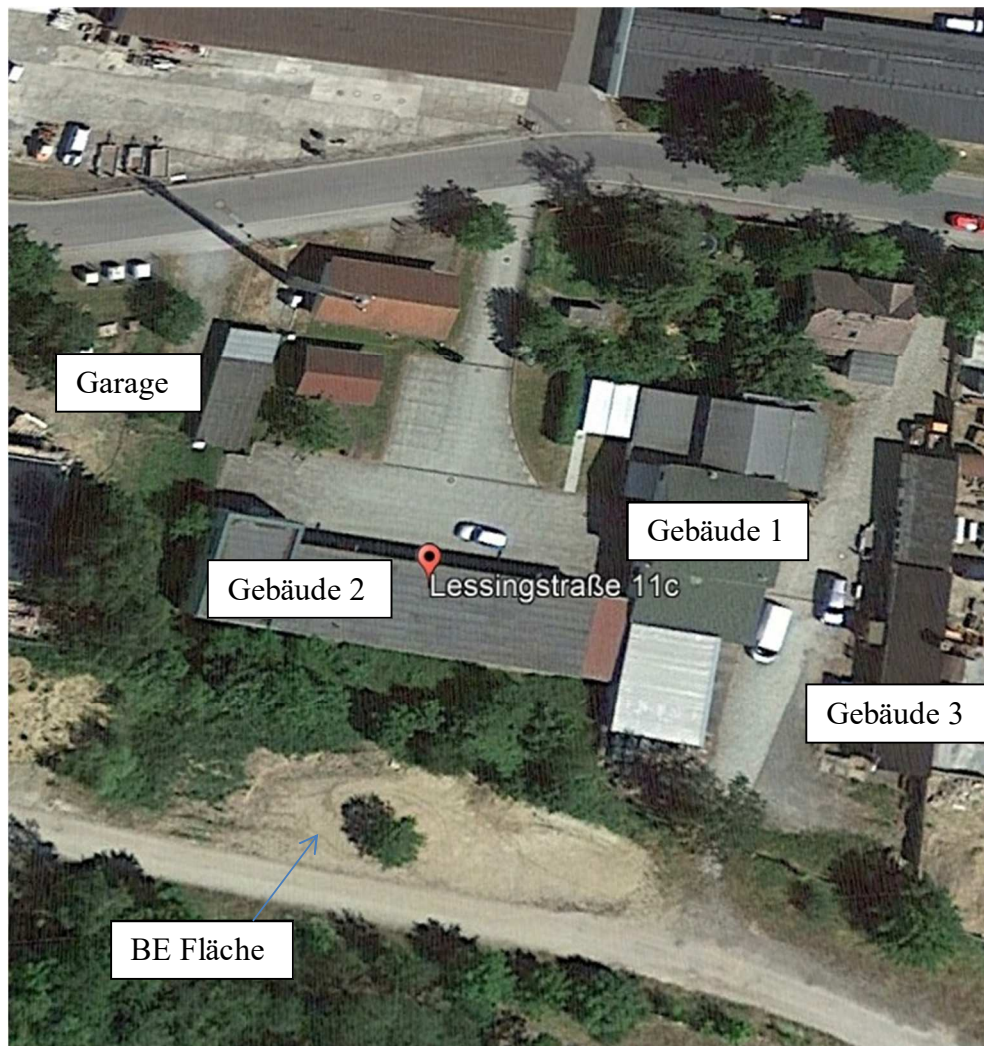
Abbildung 1: Luftbild Gelände mit Abbruchgebäuden, auch die Heckenstruktur südlich ist gut erkennbar

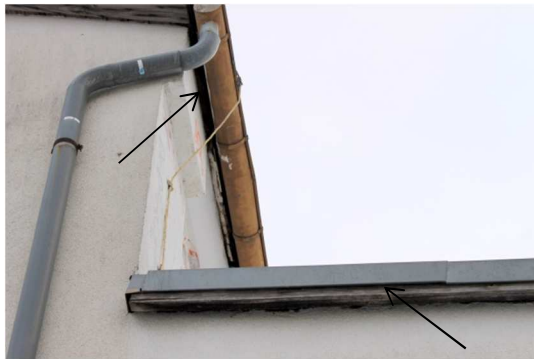
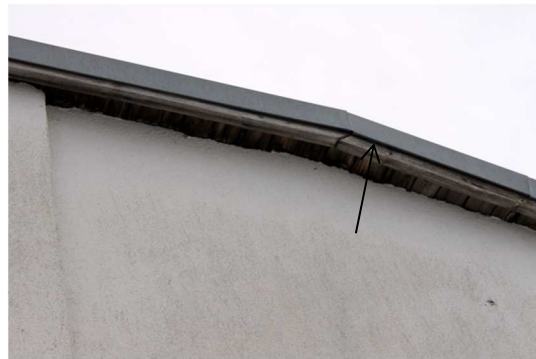
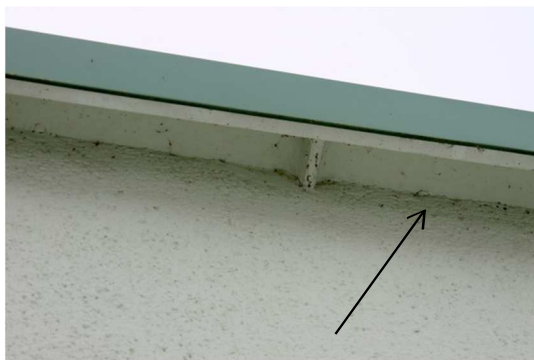
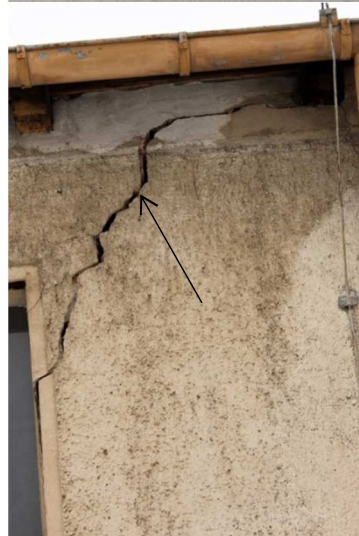
Abbildungen 6: typisches Spaltenquartierpotential an Gebäude 1

die Spaltenbereiche des Hauptgebäudes besitzen eine naturschutzfachliche Relevanz, da dort Fledermaushangplätze nicht völlig ausgeschlossen werden können. Auch wenn während der Detektoruntersuchungen keine Aktivitäten aufgezeichnet werden konnten, bleiben derartige Spaltenbereiche für Tages- oder Zwischenquartiere interessant.

3. Kontrolle der Traufverblechungen an Gebäude 1 und 2 vor Rückbauarbeiten; unabhängig vom Abbruchzeitpunkt müssen die Spaltenstrukturen mit dem Endoskop oder einer lichtstarken Taschenlampe abgesucht werden; ggf. sind Folienabhängungen anzubringen um ein Ausfliegen der Tiere zu ermöglichen; bei Abbruchbeginn ab 04/2025 kann somit nicht zu 100 % ausgeschlossen werden, dass anwesende Tiere den Abbruch verzögern. Fledermäuse im Winterquartier können in der Regel erst ab Mai wirksam vergrämt werden. Brütende Reviervögel wie der Hausrotschwanz könnte ab April bereits mit dem Brutgeschäft begonnen haben. Als Nischenbrüter lassen sich deren Nistgelegenheiten im Vorfeld nicht nistuntauglich machen.

6. Kontrolle des Fassadenrisses an Gebäude 1 vor Abbruch auf Fledermausbesatz mittels Ausleuchten und ggf. Endoskopeinsatz; ab Mai sind Folienabhängungen anzubringen um ein Ausfliegen der Tiere zu ermöglichen; bei Besatz der Spalte mit überwinterten Fledermäusen kann keine Abbruchfreigabe erteilt werden

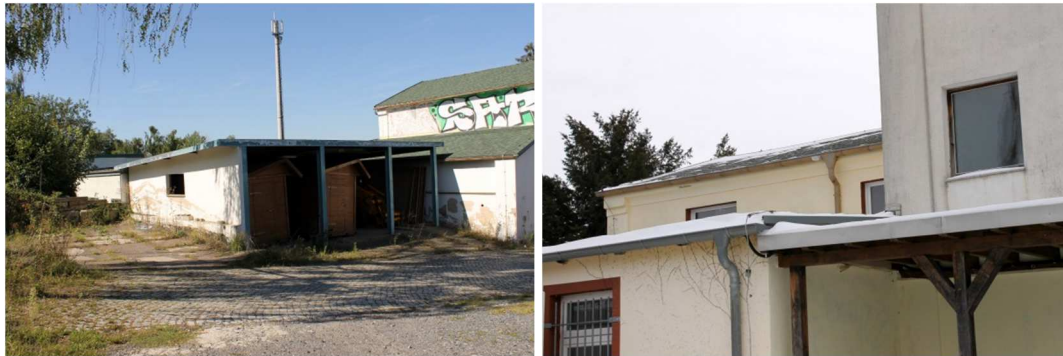
Abbildungen 7: die beiden Carports an Gebäude 1 könnten revierbildenden Vogelarten wie der Amsel oder dem Hausrotschwanz Nistmöglichkeiten bieten; Altnester wurden jedoch nicht gefunden

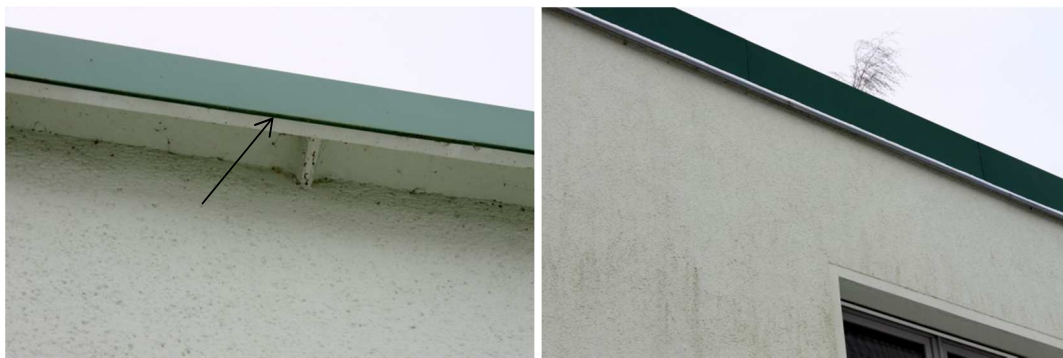
Abbildungen 8: Gebäude 2 besitzt zum einen Spaltenquartierpotential...

Die Fassaden des mit einem Wärmedämm-Verbundsystem versehenen Feuerwehrgebäudes zeigen neben dem bekannten Spechtloch an der Westfassade auch zwei Fehlstellen im Bereich des Traufkastens auf, welche sehr gut als Einflug für höhlenbrütende Vogelarten oder auch von Fledermäusen als Einflug genutzt werden können. Ein Brutnachweis konnte in diesen Bereichen allerdings nicht erbracht werden.

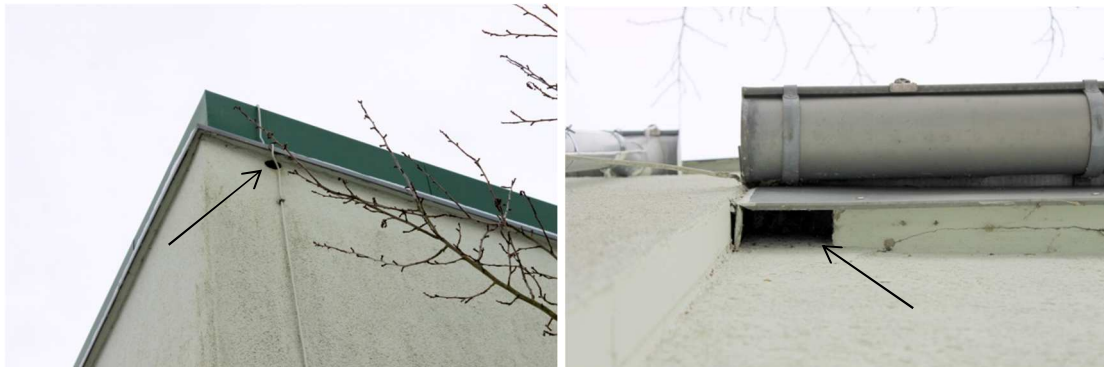
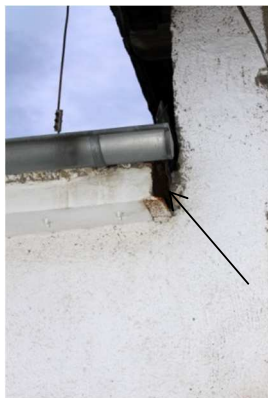
Abbildungen 9: ...kann aber auch höhlenartige Strukturen aufweisen (darunter eine Spechthöhle)

7. Kontrolle des Spechtloches an Gebäude 2 auf Fledermausbesatz mittels Endoskopeinsatz; die Kontrolle sollte möglichst außerhalb der Wochenstubezeit für Fledermäuse und außerhalb der Brutzeit bei Vogelbesatz stattfinden; bewährt hat sich eine Kontrolle in den Herbstferien (hier als Herbst 2026) oder in den Winterferien (hier Februar 2027), bei diesen Kontrollzeiten kann bei Nichtbesatz auch ein sofortiger Verschluss der Höhlung erfolgen

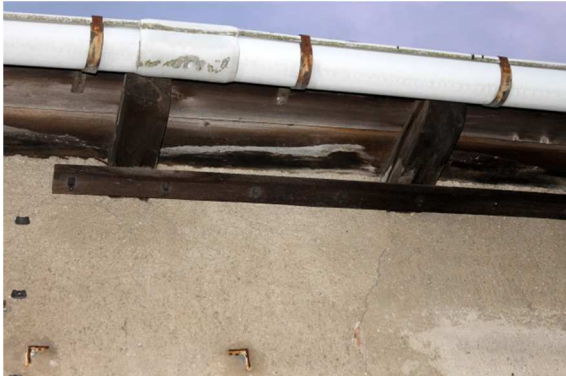
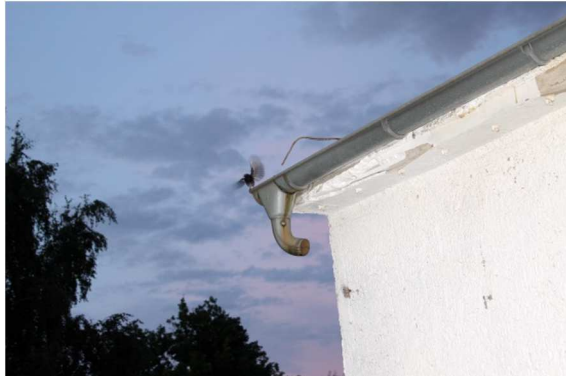
Abbildungen 10: das barackenähnliche Gebäude 3 zeigt einige Nischen auf, welche auch revierbildenden Vogelarten wie dem Hausrotschwanz (im Bild rechts) als Nistunterlage dienen können

Am Barackenkomplex zeigte im Zuge der Fernglasbeobachtungen reges Brutgeschehen eines Hausrotschwanzes. Auch Jungvögel wurden später gezählt.

5. Kontrolle der Nischen an den Gebäuden unmittelbar vor Abbruch, unabhängig vom Abbruchbeginn; auch kann jeweils eine Übersichtsbegehung in den, dem Abbruch vorangehenden Wochen helfen, das Brutgeschehen zu beobachten und die Abbruchzeiten ggf. anzupassen

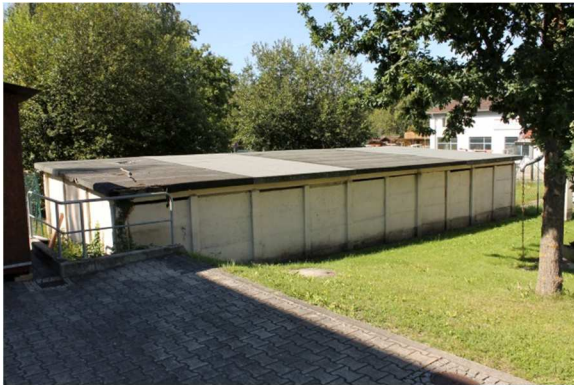
Abbildungen 11: in den Garagen können revierbildende Vogelarten einen geschützten Nistplatz finden

Die neben dem Gebäude 2 vorhandene Garage zeigt keinerlei Brutaktivitäten.

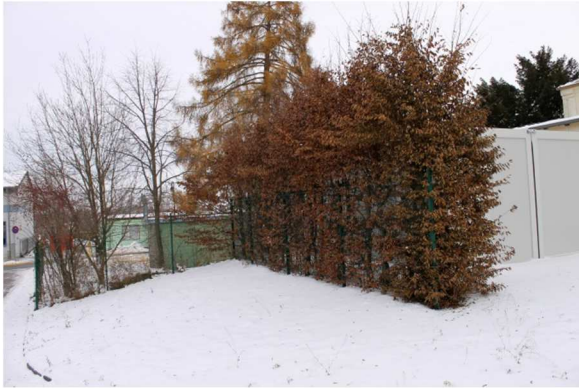
Abbildung 12: die zu beseitigenden Gehölze sind in einem Fällplan gekennzeichnet (siehe unten); naturschutzfachlich relevant zeichnet sich die südliche Grundstücksgrenze aus; neben Brutpotential für Gebüschbrüter kann hier auch die Anwesenheit von Zauneidechsen nicht völlig ausgeschlossen werden

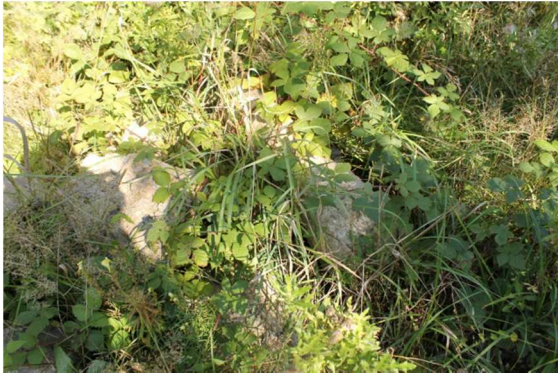
Der offene Gebüschcharakter, die sandigen Böden mit Kiesanhäufungen und abgelagerte Stein oder Schuttreste bieten Zauneidechsen ein ideales Habitat. Die erste Begehung des Areals bereits im Dezember 2022 zeigt jedoch auf, dass dieser Geländebereich wohl früher schon als Ablagerungsplatz für Erdreich etc. genutzt wurde und somit eine aktuelle Besiedlung durch Zauneidechsen wohl eher nicht zu erwarten ist. Dennoch zeigt sich der gesamte südliche Grundstücksbereich, auf dem dann während der Bauzeit auch die Baustelleneinrichtung Platz finden soll, potentiell für Zauneidechsen geeignet. Gerade an der südlichen und westlich der Fläche angelegten Bahntrasse mit Begleitvegetation sind Zauneidechsenvorkommen sicher vorhanden.

Abbildungen 13: ideale Habitatbedingungen für Zauneidechsen auf der Brachfläche im Süden

werden. So bleibt Zeit für eine Übersichtsbegehung während der üblichen Erfassungszeit der Reptilien. Dabei erfasste Einzeltiere können abgefangen und auf die angrenzende, südwestliche Nachbarfläche verbracht werden. Für die Beseitigung potentieller Habitate sowie das Abfangen von Einzeltieren ist eine Ausnahmegenehmigung gem. § 45 Abs. 7 BNatSchG erforderlich.

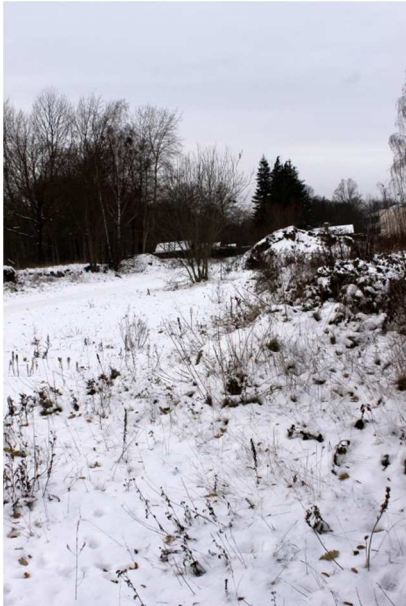
Abbildung 14: eine Aufnahme der Fläche im Winter zeigt, dass die Vegetation erst im Laufe des Sommers wachsen konnte und zumindest der Erdhaufen noch bearbeitet wurde
