## **2.3. Gebäude Hauptstraße 3, 5 11**

Stratigrafien der Befunde

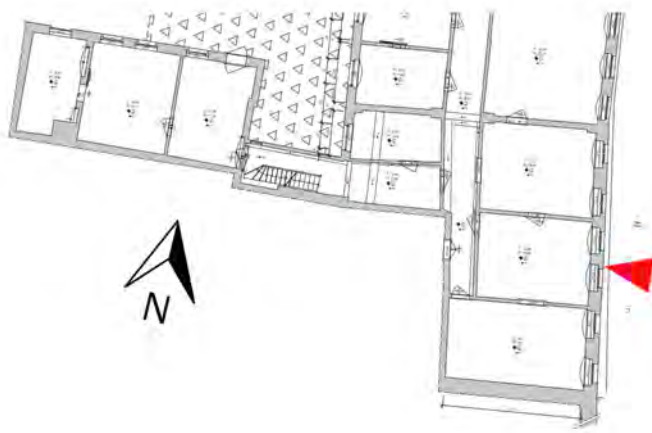
**BEFUNDINDEX: Z-KS-H3-OF-001**

Haus: Hauptstraße 3  
Geschoss: 1.Obergeschoss  
Fassade: Ostfassade  
Bauteil: 3. Fenster von S  
Bereich: Gewände rechts/ Fond

- a) Fenstergewände: auf c) Stein eine d) gelblich-bräunliche Oberfläche, verschmutzt, darauf e) heller Ocker (Reste)
- b) Fassadenfond mit Rauputzoberfläche: darauf zuerst f) helle, gelbbräunliche Schicht/en, darüber g) roter ocker
- weitere Schichten liegen auf a) und b): zuerst h) braun, dann i) grau
- vorletzte Gestaltung wieder differenziert: Fassadenfläche j) weiß und Gewände k) grau; es folgt die Sichtfassung (monochrom weiß)

- erste nachweisbare Gestaltungen in Ockertönen, Befundsituation hinsichtlich Erstzustand am visuellen Befund nicht weiter bewertbar

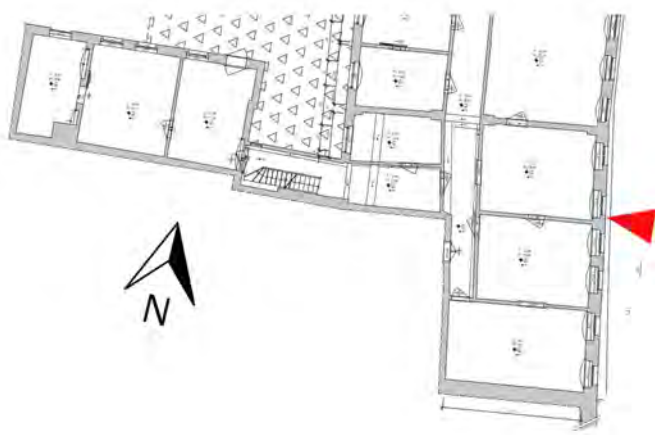
**BEFUNDINDEX: Z-KS-H3-OF-002**

Haus: Hauptstraße 3  
Geschoss: 1. Obergeschoss  
Fassade: Ostfassade  
Bauteil: 2. Fenster von N  
Bereich: Gewände links / Fond

- Reste alten Fassadenputzes: Putzgrenze (roter Pfeil) zwischen a) älterem Glattputz und b) jüngerem Rauputz
- auf Putz a) erster nachweisbarer Anstrich : c) ocker, darauf d) weißer Anstrich als zweite Farbschicht, dann folgt Putz b)
- am Gewände zuunterst helles Grau, evtl. heller Ocker (siehe Stratigrafiedokumentation)

- hier dürfte es sich um den bauzeitlich Fassadenputz handeln, der folglich gut geglättet war, erste Farbigkeit heller Ocker, genauer am visuellen Befund nicht bestimmbar

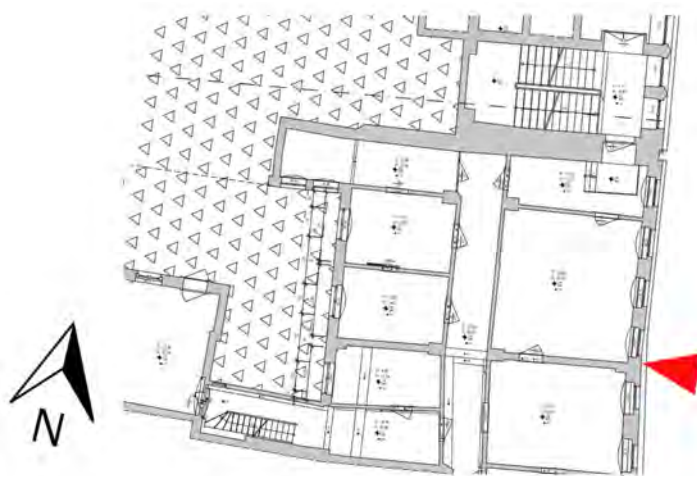
**BEFUNDINDEX: Z-KS-H5-OF-001**

Haus: Hauptstraße 5  
Geschoss: 1.Obergeschoss  
Fassade: Ostfassade  
Bauteil: Fond, Putzband  
Bereich: südl. Randbereich

- auf Bestandsputz keine Befunde älterer Farbschichten

- Putz erst nach 1990 erneuert, kein Hinweis auf frühere Gestaltungsphasen im Befundbereich

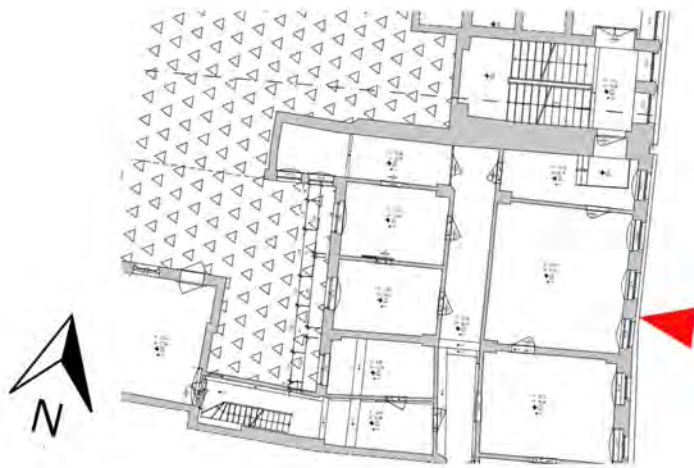
**BEFUNDINDEX: Z-KS-H5-OF-002**

Haus: Hauptstraße 5  
Geschoss: 1.Obergeschoss  
Fassade: Ostfassade  
Bauteil: 3. Fenstergewände von N  
Bereich: rechte Seite

- keine bewertbaren Befunde

- wahrscheinlich sind ältere Farbschichten von den Gewänden bei der letzten Sanierung abgereinigt worden

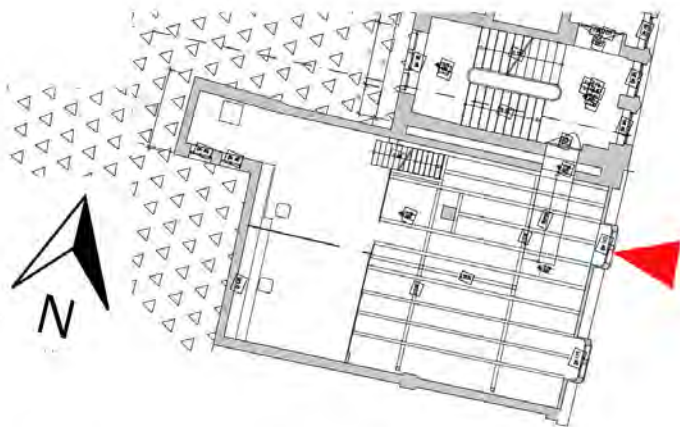
**BEFUNDINDEX: Z-KS-H5-OF-003**

Haus: Hauptstraße 5  
Geschoss: 3.Obergeschoss  
Fassade: Ostfassade  
Bauteil: Dachfenster  
Bereich: Flügel

- auf dem Fenster zuunterst dunkelbraun (Pfeil), darüber zwei Anstriche

- Dachfenster wahrscheinlich bauzeitlich.
- wenngleich nur wenige Anstrichschichten vorhanden sind, dürfte es sich dennoch um die ursprüngliche Fensterfarbe d handeln, wahrscheinlich sind die Dachfenster nur selten neu gestrichen worden

Als bauzeitliche Fensterfarbe kann dunkelbraun angenommen werden, was sich so an einem wahrscheinlich bauzeitlichen Dachfenster nachweisen ließ (siehe Befund Z-KS-H5-OF-003).

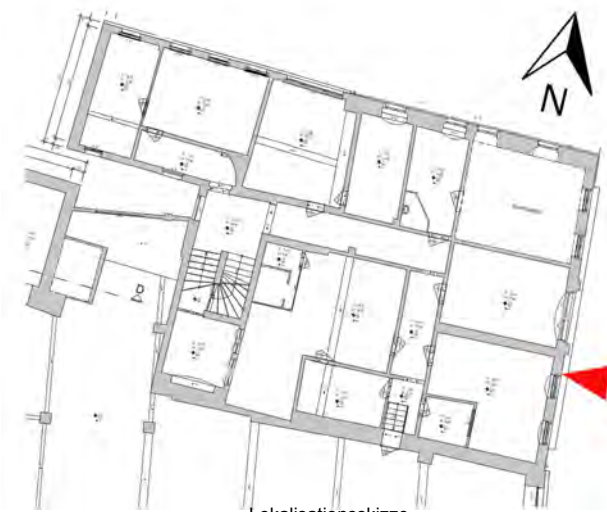
**BEFUNDINDEX: Z-KS-H11-OF-001**

Die Sondierungen haben nur wenige bewertbare Anstrichlagen aufzeigen können, die ältesten Bestände sind nicht freilegbar.

Haus: Hauptstraße 11  
Geschoss: 1.Obergeschoss  
Fassade: Ostfassade  
Bauteil: 2. Fenster von S  
Bereich: Gewände/ Fond

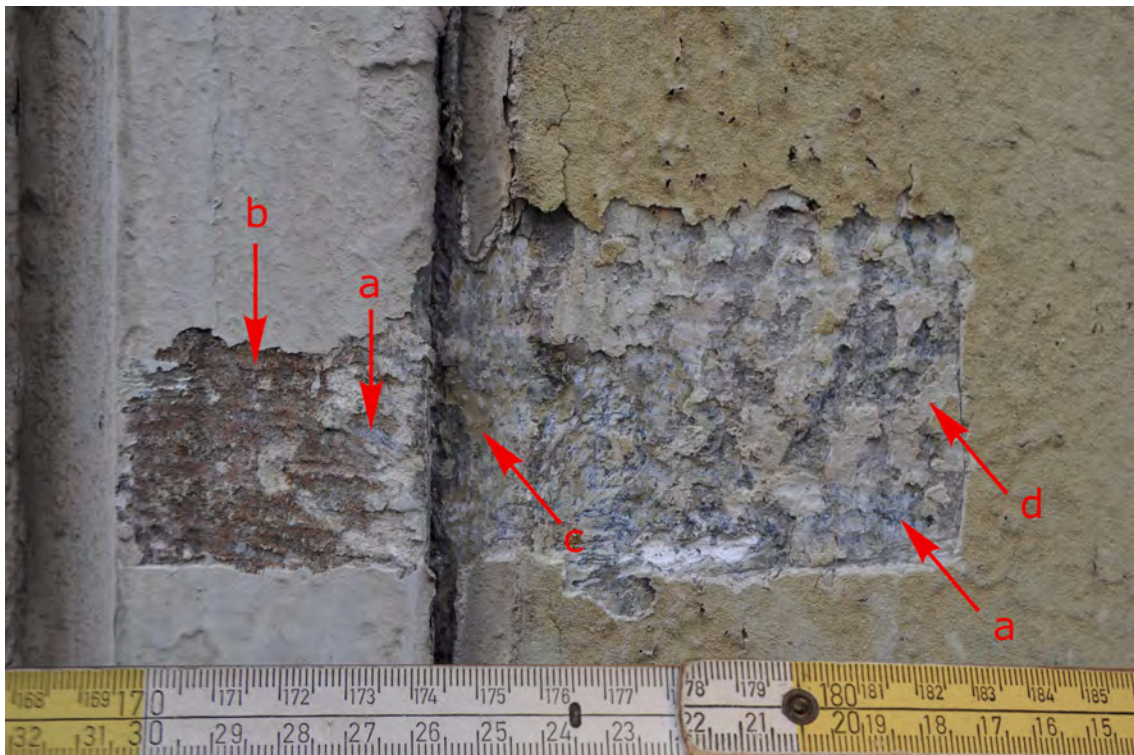
- auf Gewände und Putzoberfläche im Befundbereich zuunterst a) blaugrau (nicht flächig freilegbar), darüber auf dem Gewände b) zwei Braunschichten, auf der Fassadenfläche zuerst c) ein helles Ocker , dann d) hellgrau.

- erste nachweisbare Gestaltung lässt sich am visuellen Befund nicht klären, Freilegbarkeit ist nicht gegeben.
