## Leipzig, Komplexmaßnahme Dieskaustraße

### Abschlussbericht

Projekt	<b>Bewertung des Kampfmittelverdachtetes nach histo- rischer Recherche und Luftbildauswertung Leipzig, Komplexmaßnahme Dieskaustraße</b>
Auftraggeber	Stadt Leipzig, Verkehrs- und Tiefbauamt Abteilung Straßenentwurf 66.2 Prager Straße 20 04317 Leipzig
Auftrag vom:	09.06.2023
Vertragsnummer	
Projekt-Nr. IBH	5031-1 SN-L-Dieskaustr

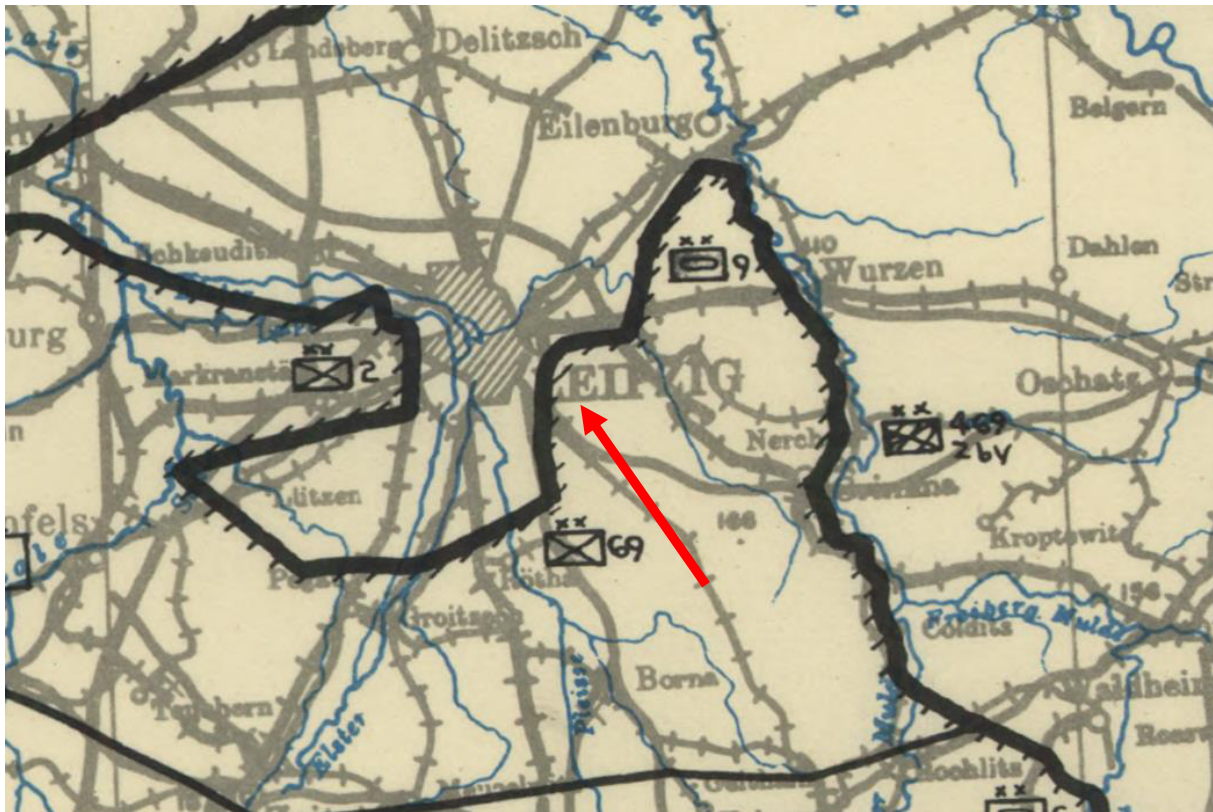
Abb. 3: Situation Map der 12th Army Group vom 18.04.1945 [9].

Zum Ende des 2. Weltkrieges näherten sich die alliierten Truppen von Borna aus über Espenhain und Großpösna Leipzig. Hinweise auf Kampfhandlungen im Bereich der Untersuchungsfläche enthalten die Quellen nicht. [19].

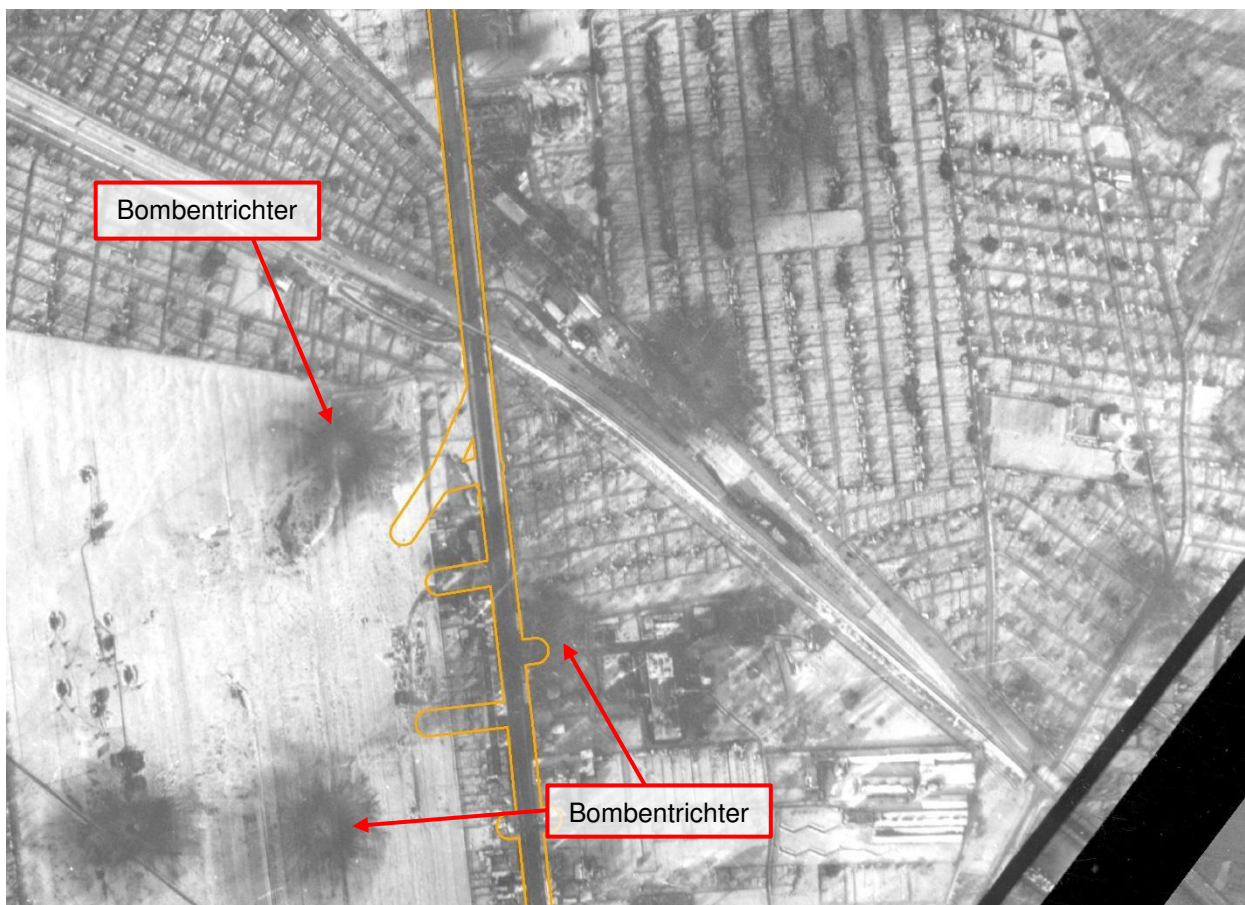
Abb. 5 zeigt eine Luftbildaufnahme vom 23.02.1944. Im Februar 1944 gab es zahlreiche Luftangriffe auf Leipzig, die vor allem die Luftfahrtindustrie als Ziel hatten. Im Ergebnis sind auch im südlichen Teil der Untersuchungsfläche deutliche Hinweise auf Bombenabwürfe in Form von Bombentrichtern im Bereich der Dieskaustraße zu erkennen.

Abb. 5: Untersuchungsfläche im Luftbild J-404, Nr. 4027 vom 23.02.1944

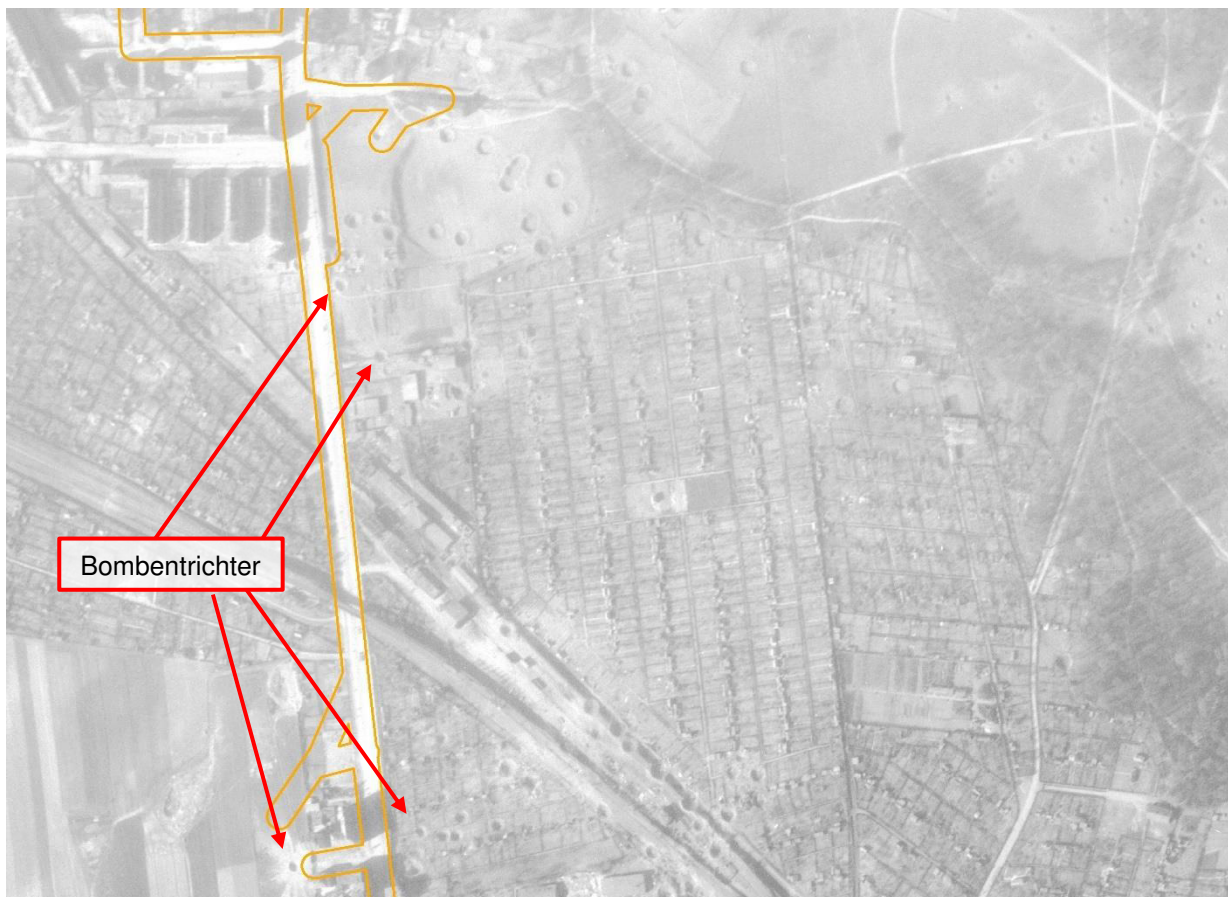
Abb. 7 zeigen den südlichen Teil der Untersuchungsfläche kurz vor Kriegsende am 10.04.1945. Vor allem im Bereich eines Bombenabwurfs aus dem Jahr 1944 ist es bis zum Kriegsende zu weiteren Bombenabwürfen gekommen. Abb. 8 zeigt das südliche Ende der Baumaßnahme. Hier ist es vor allem zu Gebäudeschäden gekommen.

Abb. 7: Untersuchungsfläche im Luftbild 7-120D, Nr. 3164 vom 10.04.1945

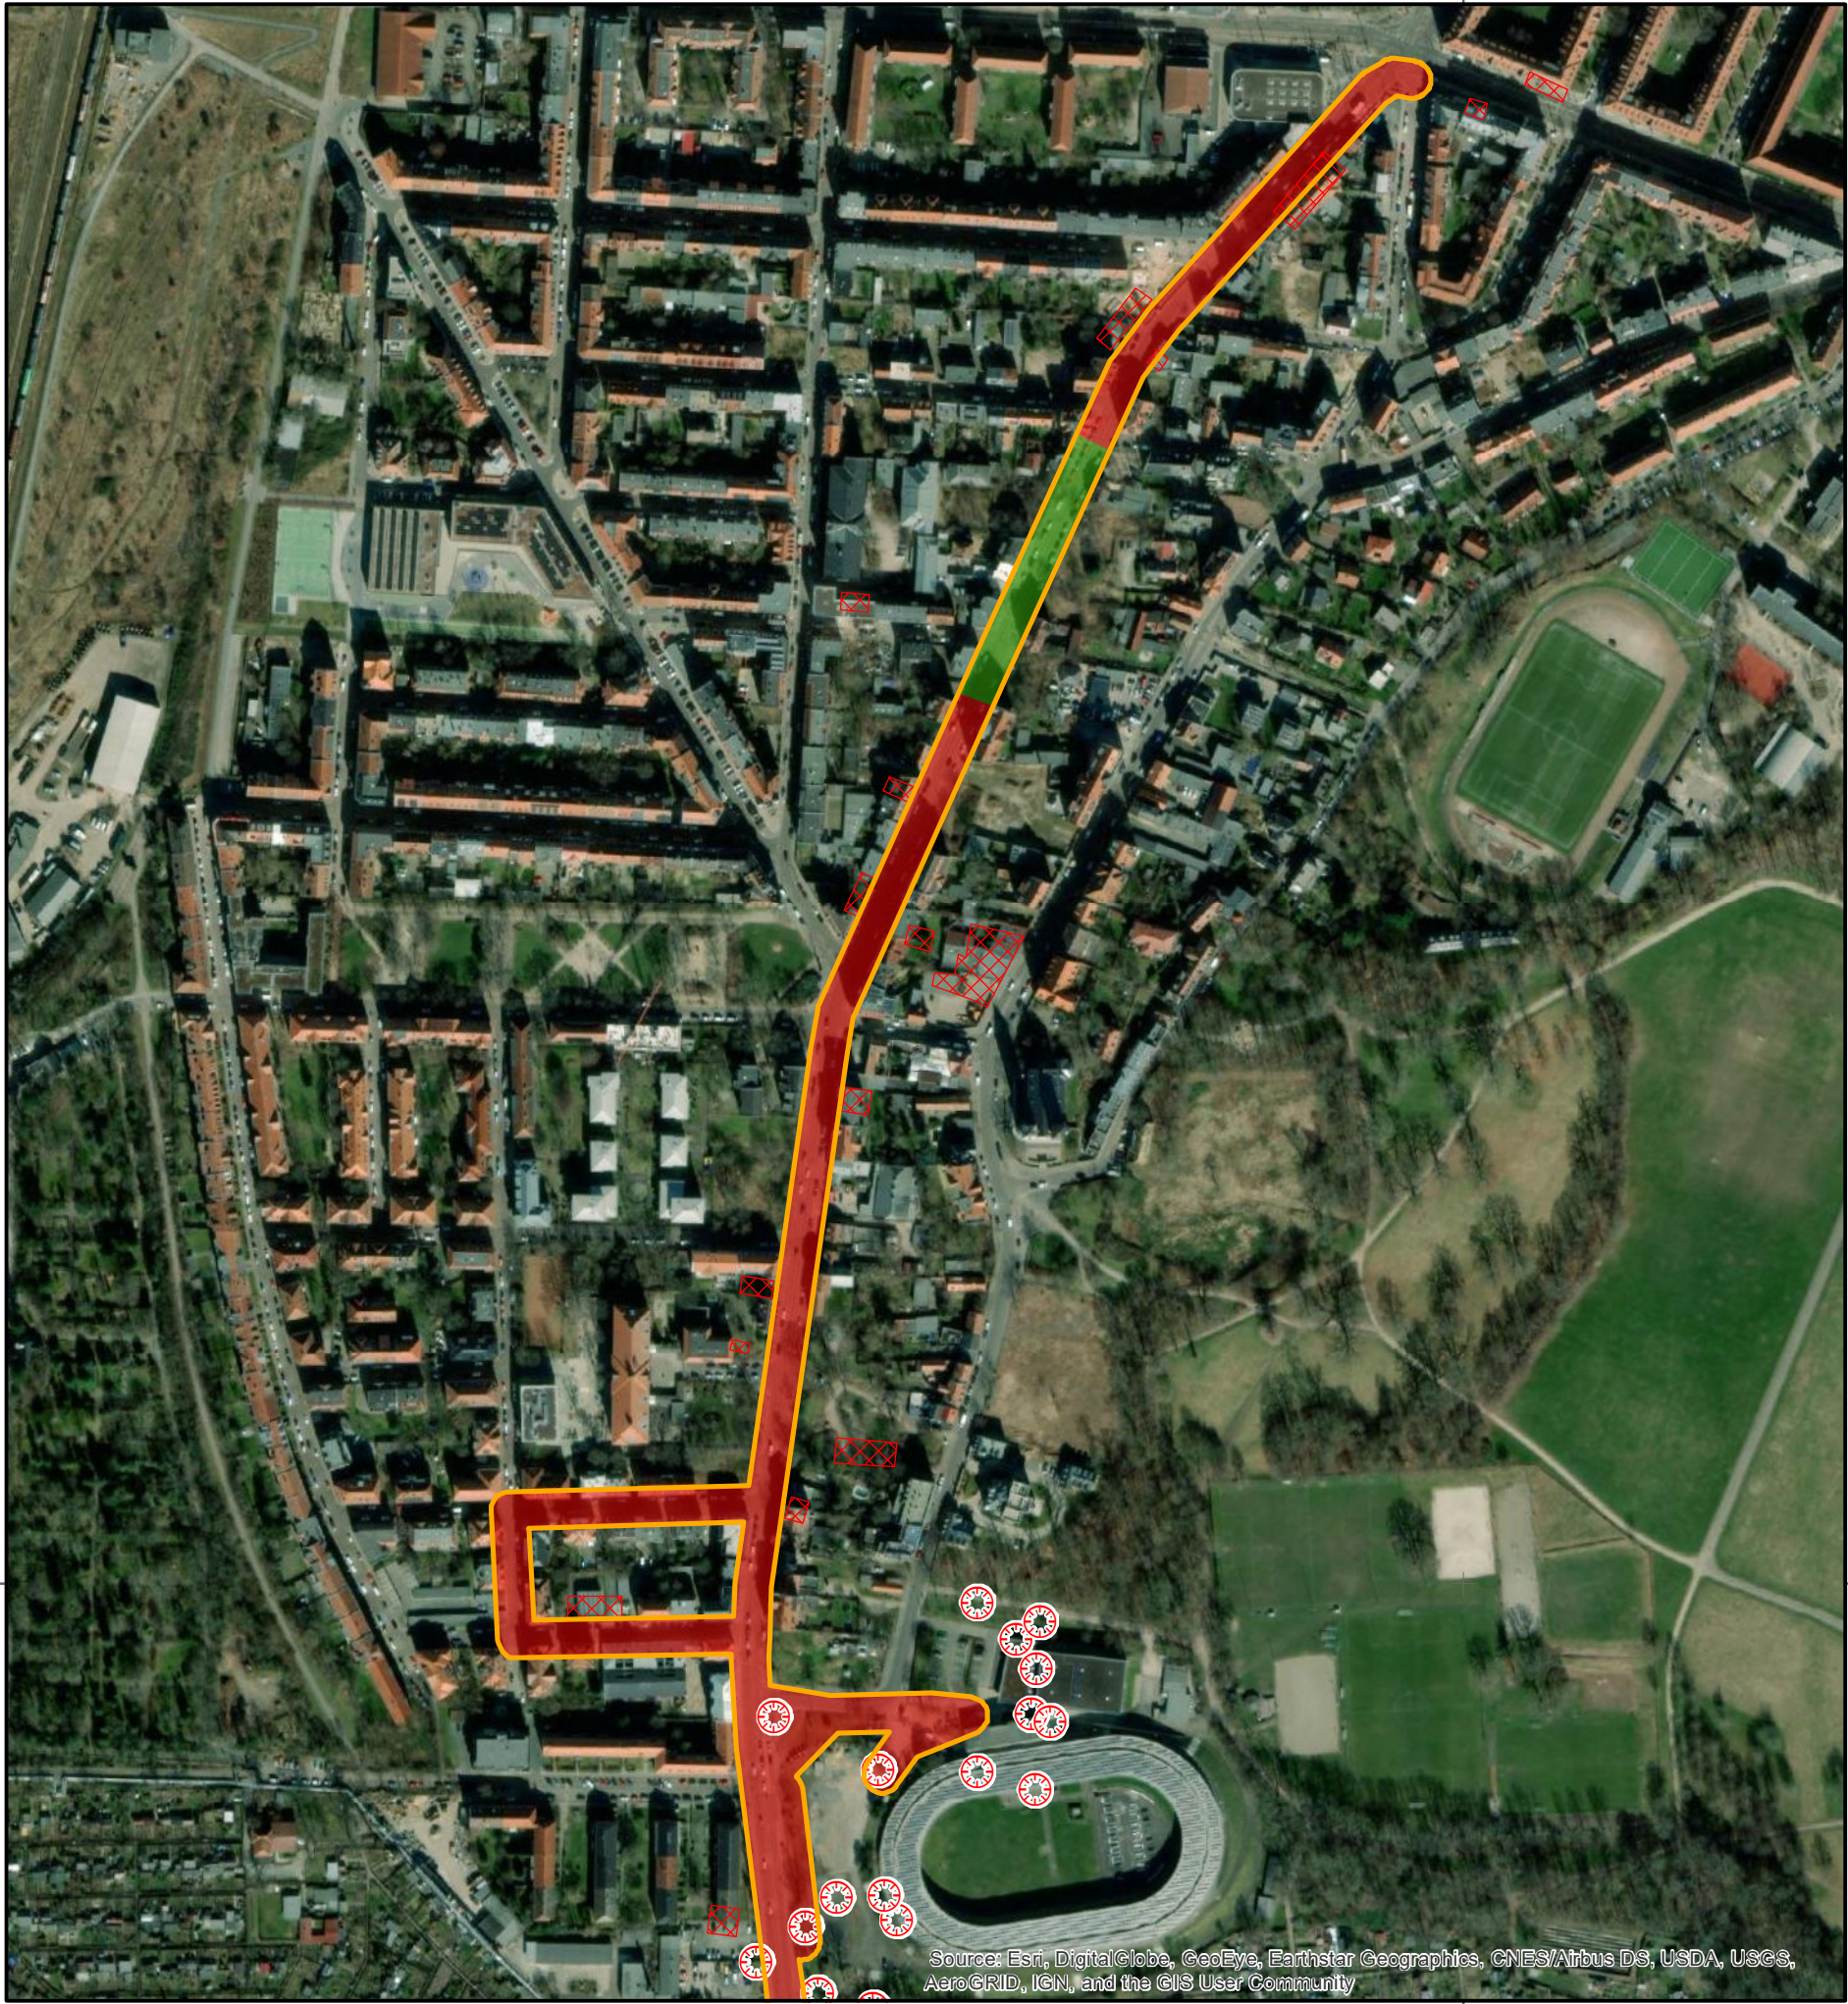
Stadt Leipzig, Verkehrs- und Tiefbauamt Prager Straße 20 04317 Leipzig		
Projekt	Historische Recherche mit Luftbildauswertung Leipzig, Komplexmaßnahme Dieskaustraße Anlage 1: Dieskaustraße zwischen Adler und Radrennbahn	
	Anlage 1: Ergebniskarte	
Karte	Bewertung des Kampfmittelverdachts nach historischer Erkundung und Luftbildauswertung	Maßstab 1:4.000
		Anlage 1
Darstellung auf		
FACHPLANER	  Militärische und Rüstungsaltsaten GmbH	
	12.07.2023 gez.: Langhof	
	07/2023 bearb.: Langhof	
	07/2023 gepr.: Fritsche

Die Untersuchungsfläche „Komplexmaßnahme Dieskaustraße“ bzw. das nähere Umfeld war im Verlauf des 2. Weltkrieges alliierten Luftangriffen ausgesetzt. Zum Kriegsende sind in bzw. in direkter Nachbarschaft zur Untersuchungsfläche zahlreiche Bombardierungsmerkmale in Form von Bombentrichtern, Gebäudeschäden bzw. Zerstörungen zu erkennen.

Dieser Teil der Untersuchungsfläche ist somit der Kategorie 2 gemäß BFR KMR [22] zuzuordnen:

Weitere Maßnahmen der Kampfmittelvorerkundung bzw. Kampfmittelräumung (flächendeckende Detektion / Sondierung) halten wir im Ergebnis der Untersuchung für diese Flächen für nicht erforderlich. Für diese Flächen besteht kein konkreter Verdacht auf Kampfmittel. Sie sind der Kategorie 1 gemäß BFR KMR [22] zuzuordnen:

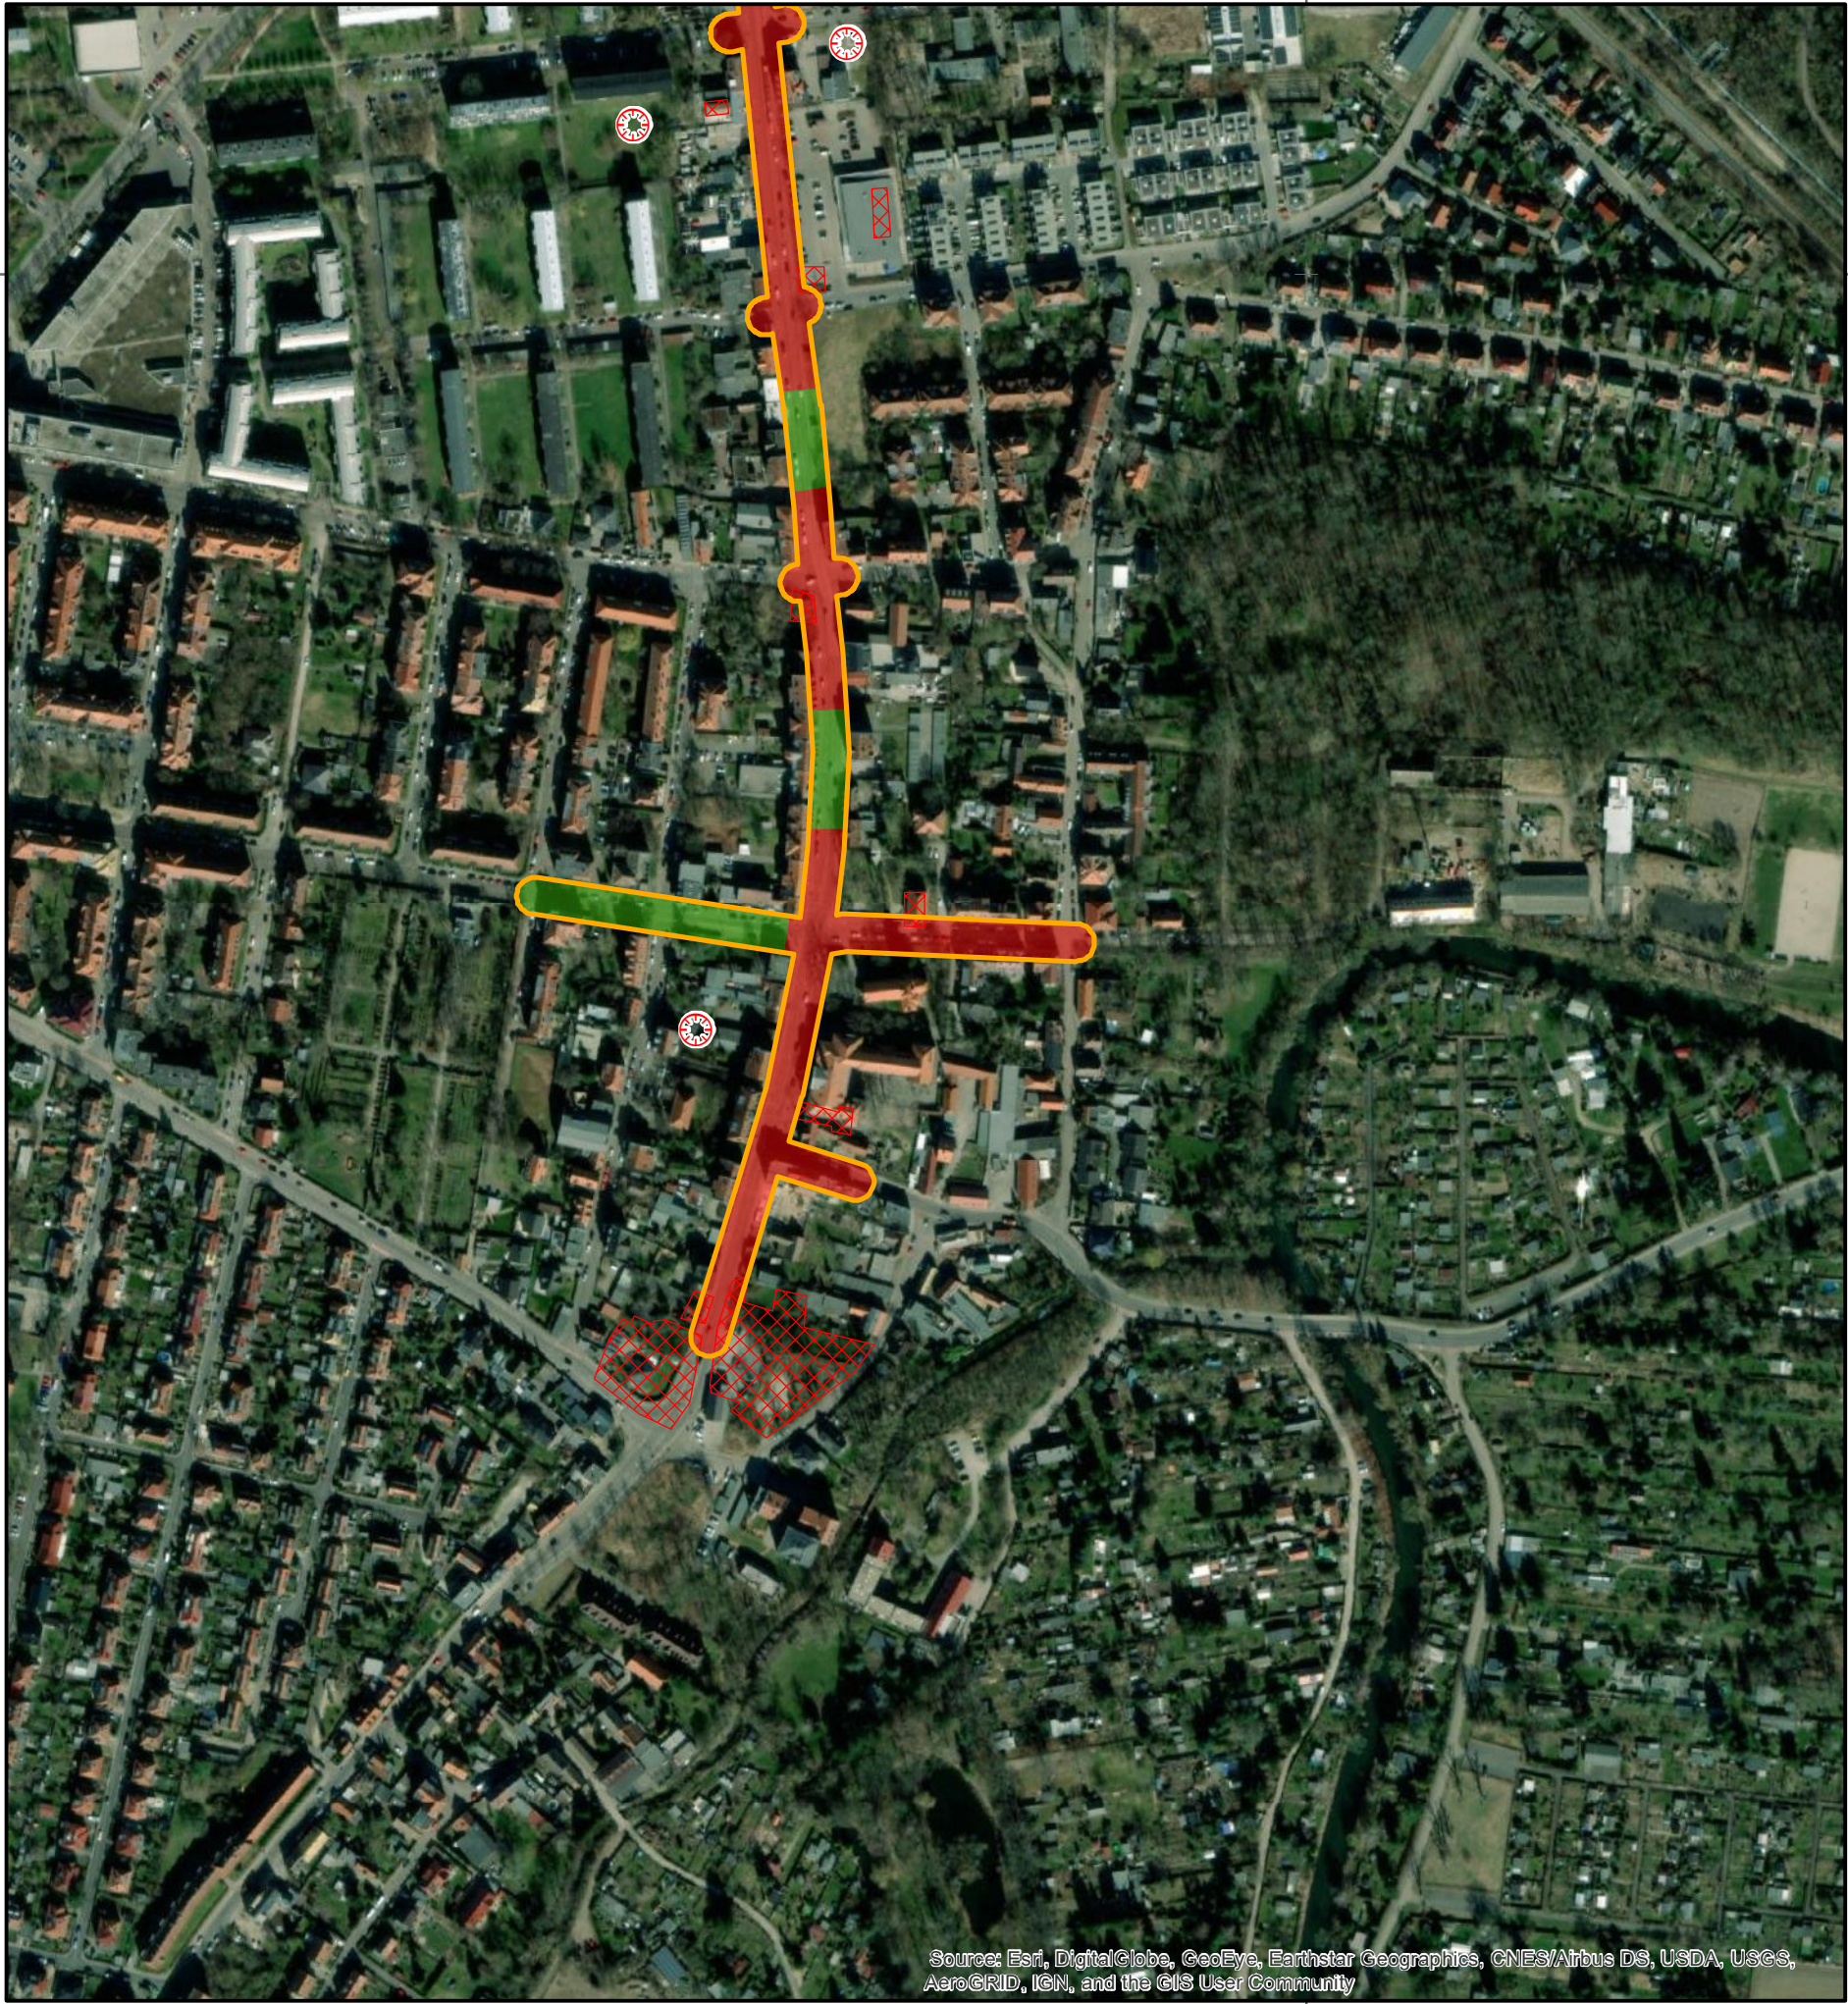
Stadt Leipzig, Verkehrs- und Tiefbauamt Prager Straße 20 04317 Leipzig		
Projekt	Historische Recherche mit Luftbildauswertung Leipzig, Komplexmaßnahme Dieskaustraße Anlage 3: Dieskaustraße zwischen Karl-Heft-Str./Brauerestr. und Gerhard-Ellrodt-Str.	
	Anlage 3: Ergebniskarte	
Karte	Bewertung des Kampfmittelverdachts nach historischer Erkundung und Luftbildauswertung	Maßstab 1:4.000
		Anlage 3
Darstellung auf		
FACHPLANER	  Militärische und Rüstungsaltsaten GmbH	
	12.07.2023 gez.: Langhof	
	07/2023 bearb.: Langhof	
	07/2023 gepr.: Fritsche
