Ergänzung zum Geotechnischer Bericht

BAUVORHABEN:	Umgestaltung Dieskaustraße zw. Brückenstraße und Antonienstraße - Erkundung Grauwacke -
AUFTRAGGEBER:	Leipziger Verkehrsbetriebe (LVB) GmbH Georgiring 3 04103 Leipzig
AUFTRAG VOM:	23.08.2021
UNTERSUCHUNGSSTUFE:	Hauptuntersuchung
BEARBEITER:	Dipl.-Ing. Dirk Palitzsch
BEARB.-NR.:	21/LG/194
BERICHTSDATUM:	22.10.2021
VERTEILER:	2 * AG (1xPapier/1xCD) 1 * GCE

Umgestaltung Dieskaustraße
zw. Brückenstraße und Antonienstraße
- Erkundung Grauwacke -

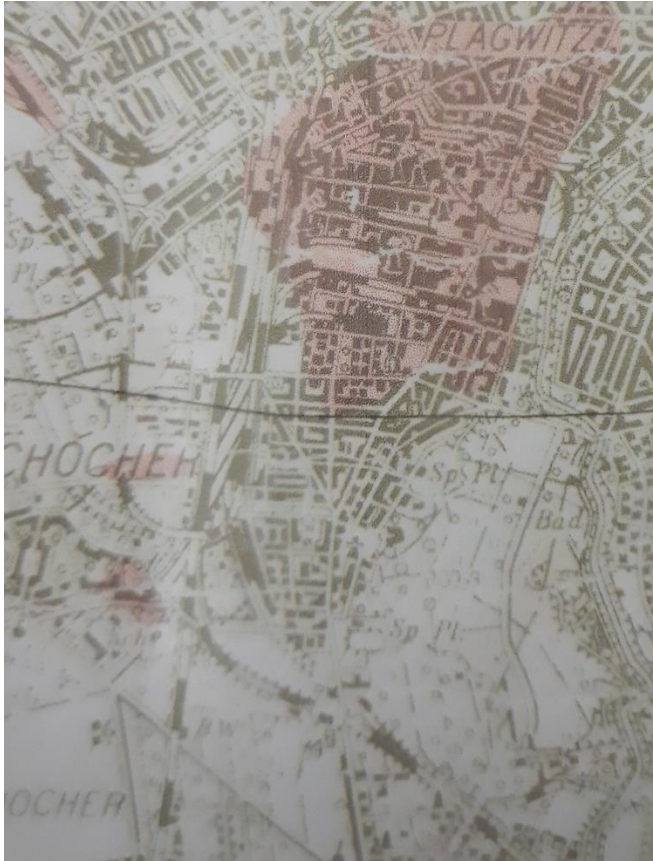
Kartenauszug Lithofazieskarte Quartär Leipzig

Anhand der Lithofazienkarte der Stadt Leipzig ist ersichtlich, dass nördlich angrenzend an das Untersuchungsgebiet Grauwackevorkommen vorhanden sind. Die Abgrenzung der Fläche ist nicht klar definierbar, da hier die Grauwacke bis Geländeoberfläche aufragt und an den Rändern mehr oder weniger steil abfällt. Oftmals ist die Grauwacke (Unterkarbon) von Bildungen des Siles (Oberkarbon) überlagert. Das sind mehr oder weniger zersetzte Sand-, Ton und Schluffsteine. Typisch ist deren grau bis rotbraune Färbung.

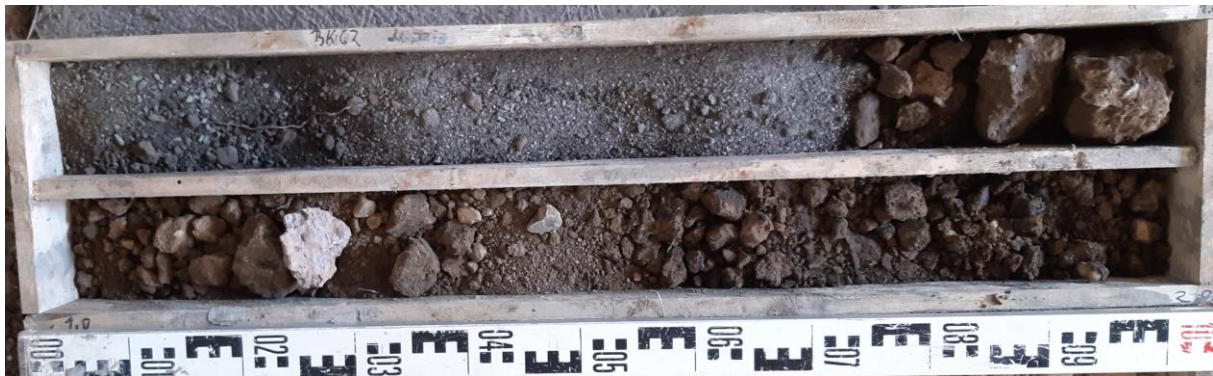
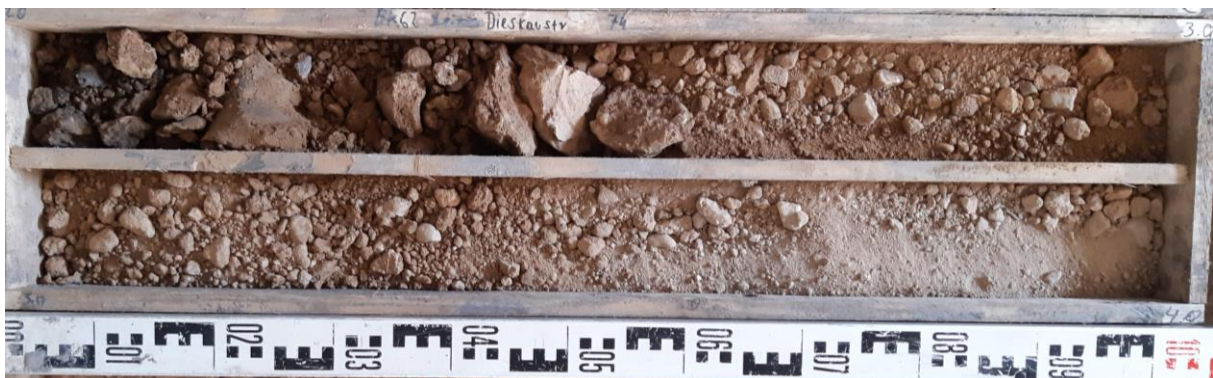
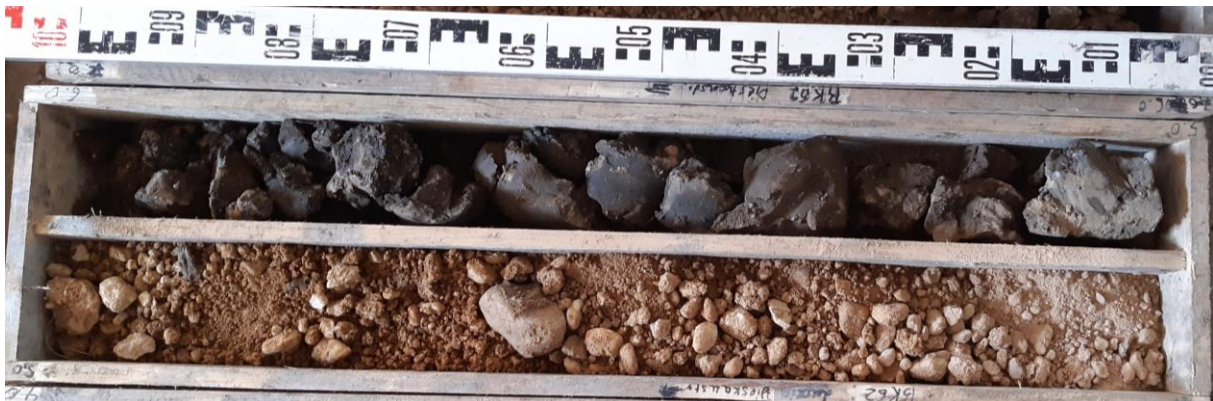
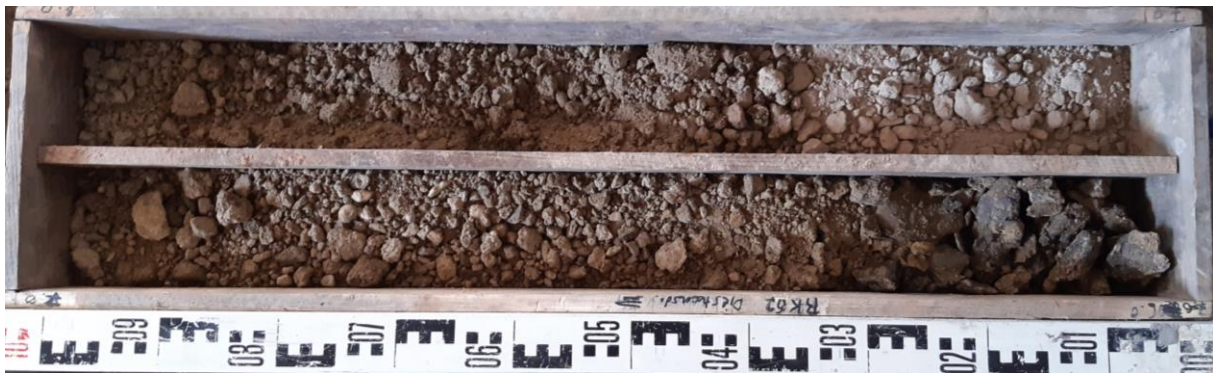
BK 62: 0 m bis 2 m

Im Bereich der Haltestelle Kötzschauer Straße wurde bis in eine Tiefe von 2,50 m unter Ansatz Kiessand mit unterschiedlicher Kornzusammensetzung und Ziegelresten in dunkelgrauer, dunkelbrauner bis brauner Färbung erkundet.

Unterhalb der Schicht 1 wurde in allen drei Aufschlüssen Kiessand in Form von schluffigen bis stark schluffigen, kiesigen Sand bzw. sandigen Kies in brauner, graubrauner und gelbbrauner Färbung erkundet. Die erkundete Schichtunterkante liegt zwischen 3,50 m bis 5,00 m unter Ansatz.

In den Aufschlüssen BS 30 und BS 62 folgt unter der Kiessandschicht (Schicht 2) kiesiger, sandiger Ton in grauer und dunkelgrauer bis schwarzer Färbung. Die Schichtunterkante liegt zwischen 6,20 m und 6,50 m unter Ansatz.

Unter der Tonschicht folgt in den Aufschlüssen der BS 30 und BS 62 bis zur Endteufe von 8,00 m unter Ansatz schwach schluffiger, sandiger Kies bzw. kiesiger Sand in grauer und brauner Färbung. Die Schicht wurde in beiden Aufschlüssen nicht durchteuft.

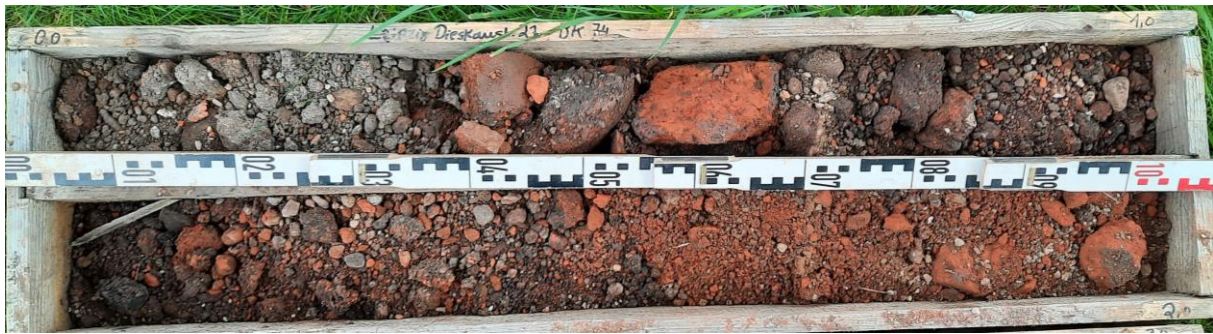
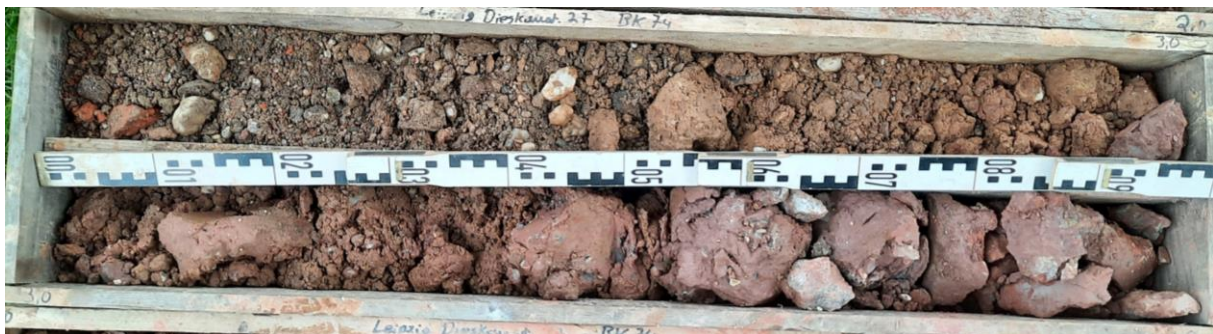
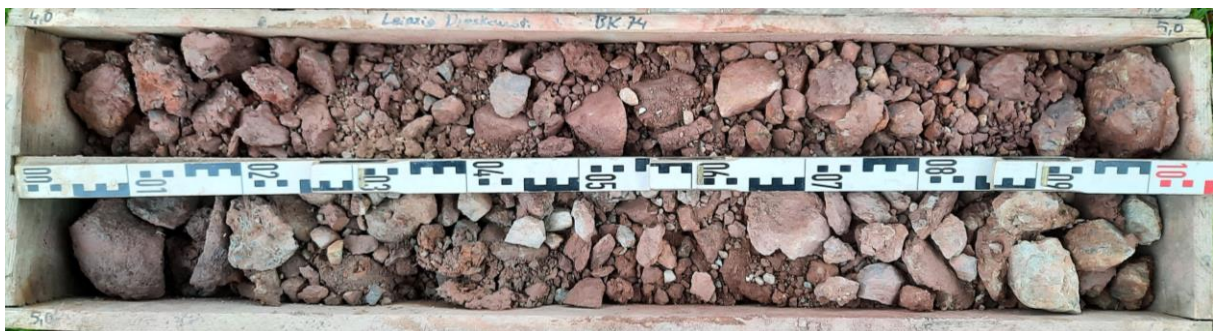
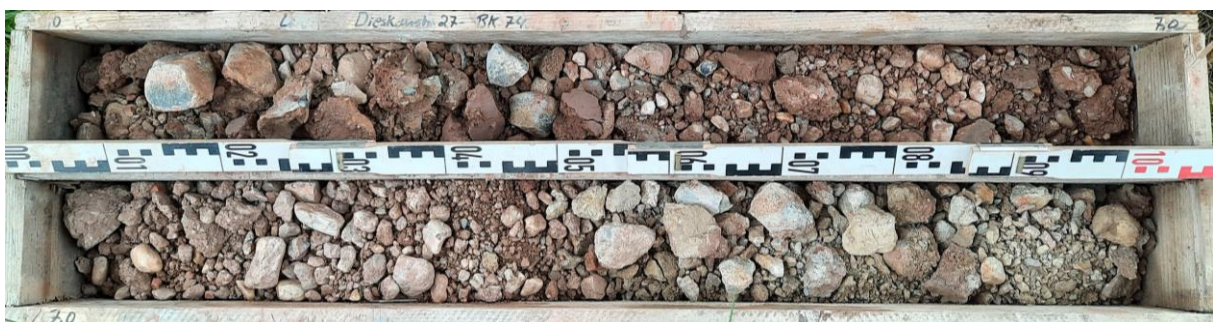
BK 74: 0 m bis 2 m

Im Bereich der Altranstädter Straße wurde ebenfalls bis in eine Tiefe von 2,50 m unter Ansatz Auffüllung in Form von stark sandigem Schluff und Ziegelresten in rötlichbrauner Färbung festgestellt.

In der BS 74 wurde unter der Kiessandschicht (Schicht 2) eine etwa 1 m dicke Schicht aus tonigem, stark feinsandigem Zersatz mit bis zu 10 cm großen Grauwackestücken

in rötlichbrauner Färbung erkundet. Mit zunehmender Tiefe geht der Zersatz in tonigen Kies mit größeren Grauwackestücken über. Ab ca. 7,50 m unter Ansatz wurde ein Konglomerat aus Sandsteinzersatz, Sandsteinstücken und Grauwackestücken in grauer und rötlichbrauner Färbung bis zur Endteufe erkundet.

Im Bereich des Aufschlusses BS74 (2021) wurde ab einer Tiefe von 3,50 m unter Ansatz ein Konglomerat aus Sandsteinersatz, Sandsteinstücke und Grauwackestücke erkundet. Es sind daher in diesem Bereich zusätzlichen Maßnahmen in Form von Vorbohren oder ähnlichem einzuplanen.
