Stützmauer Coschützer Straße 1 in Dresden

Baugrund- und Bestandserkundung Geotechnische Kategorie: GK II

IFG-Projekt-Nr.: I-105-07-20

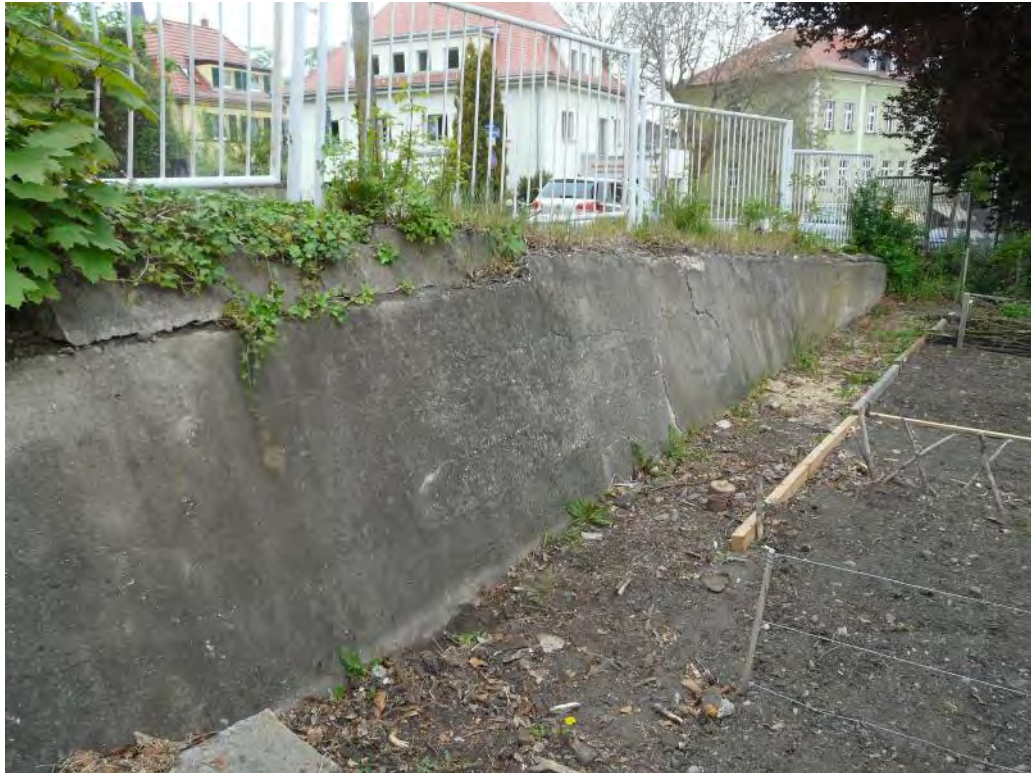
Foto 3: Stützwand mit Betonschale, nördlicher Stützwandbereich

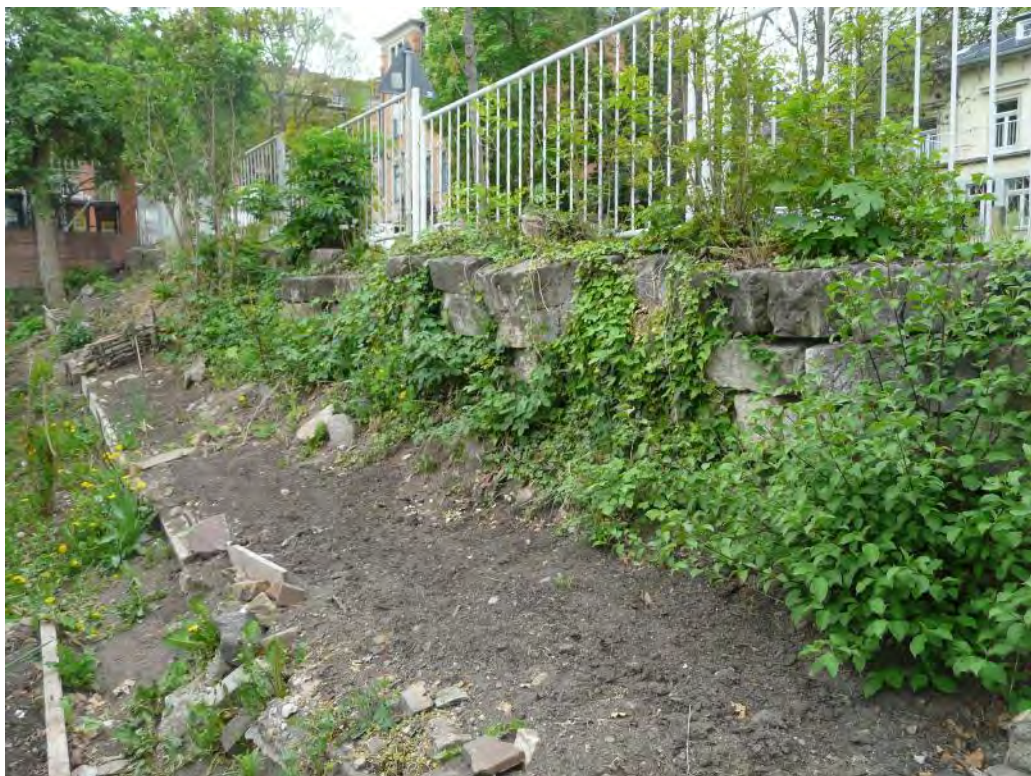
Foto 4: Stützwand ohne Betonschale im desolaten Zustand, südlicher Stützwandbereich

Die Landeshauptstadt Dresden plant aufgrund des schlechten baulichen Zustands der Stützmauer im Bereich der Coschützer Straße 1 in Dresden eine Instandsetzung oder einen Ersatzneubau. Für die Planung der Instandsetzung bzw. des Neubaus ist eine Baugrund- und Bauwerkserkundung am Bestandsbauwerk erforderlich. Hierzu wurde die IFG Ingenieurbüro für Geotechnik GmbH mit den Erkundungsarbeiten beauftragt. Entsprechend der Angebotsabfrage und Aufgabenstellung /1/ soll folgendes erkundet werden:

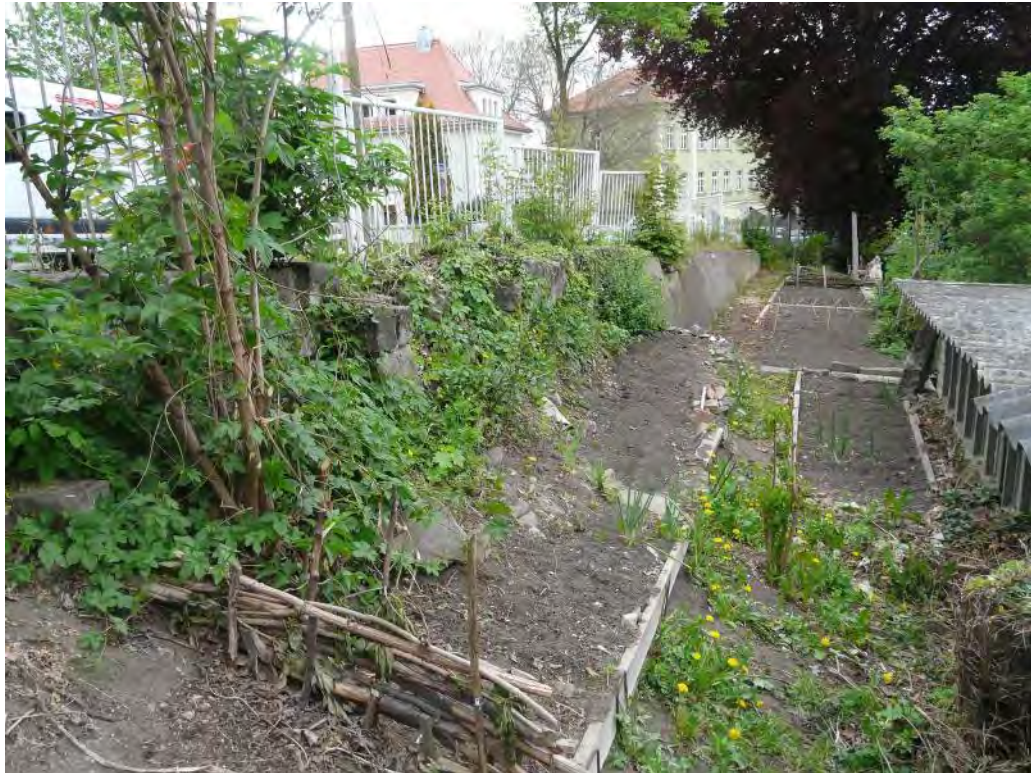
Foto 5: Böschungsbereich Blickrichtung nach Norden, in der Bildmitte ist die oberflächennahe Granitbefestigung der Böschung erkennbar.

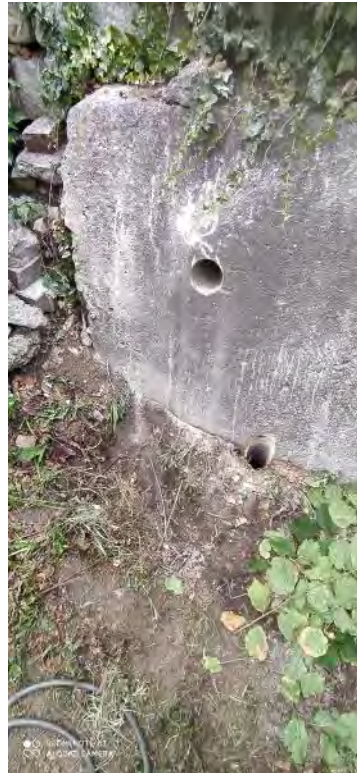
Foto 1: Kernbohrung KB 1 (oben) und KB 2 (unten) in der Stützwand mit Betonschale

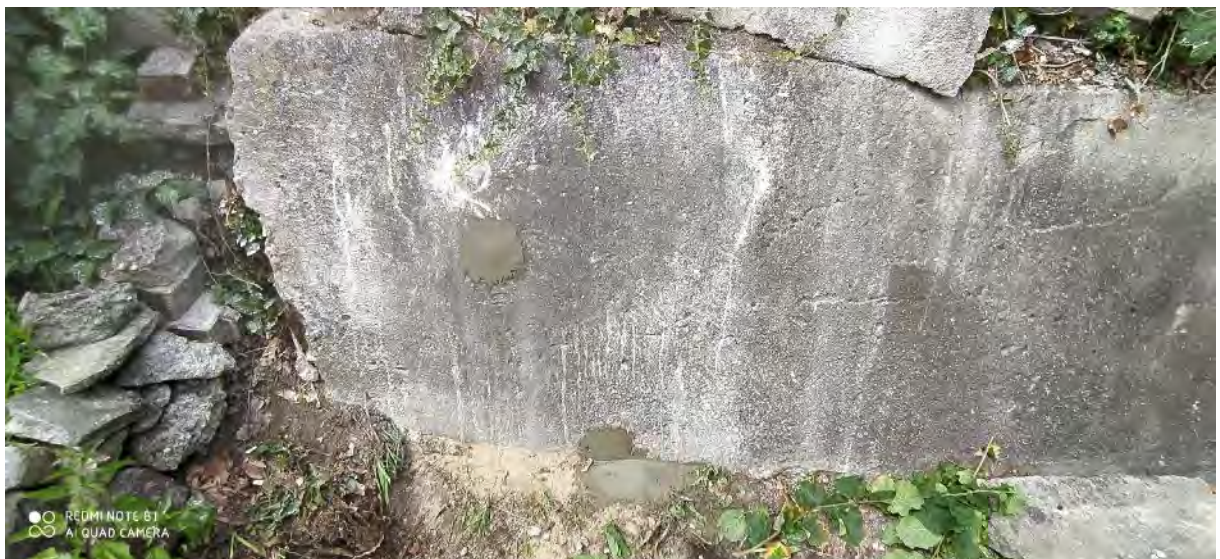
Foto 2: Kernbohrung KB 1 und KB 2 mit Beton verschlossen

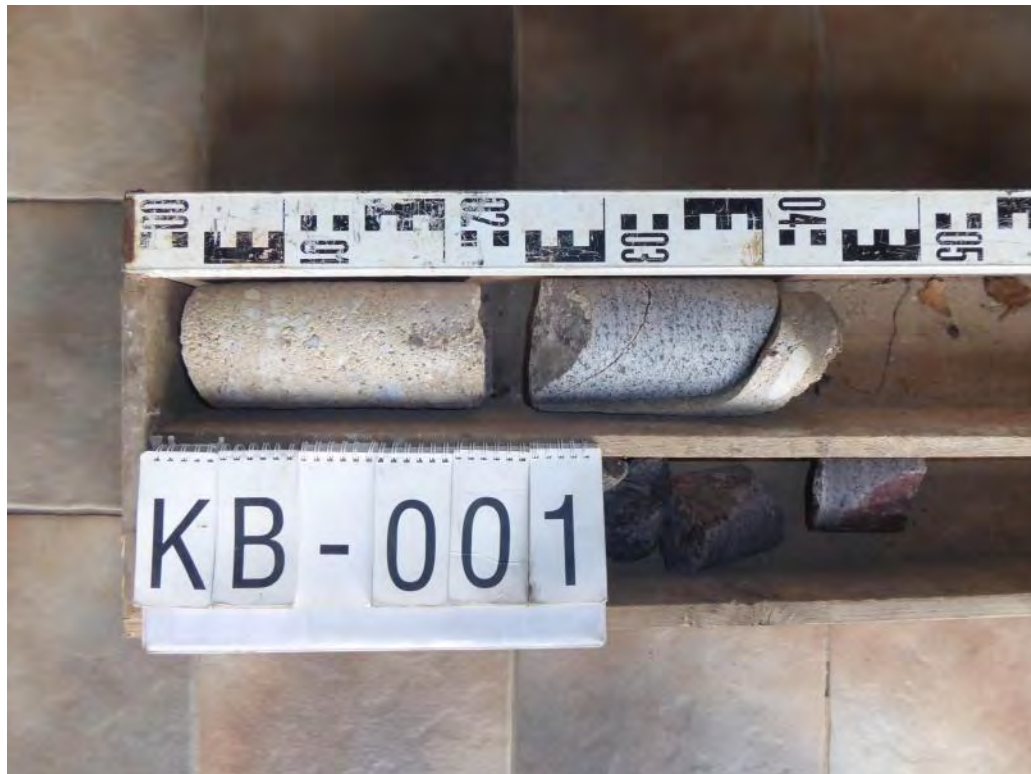
Foto 3: Bohrkern KB 1 (0,0...0,5 m)

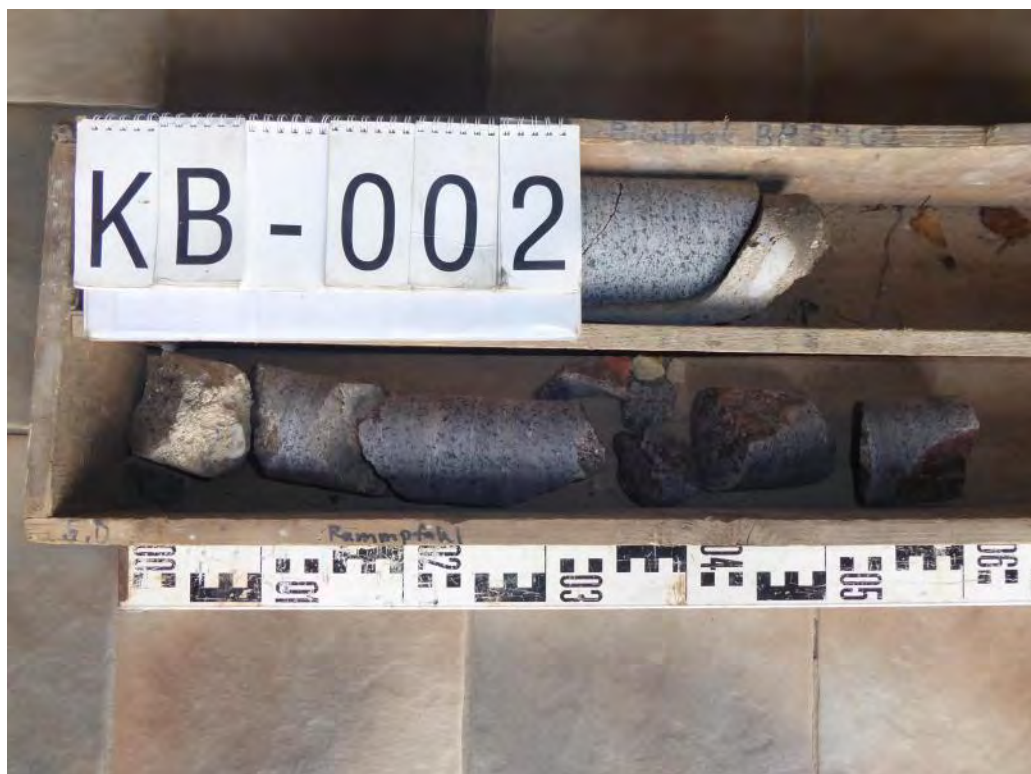
Foto 4: Bohrkern KB 2 (0,0...0,6 m)

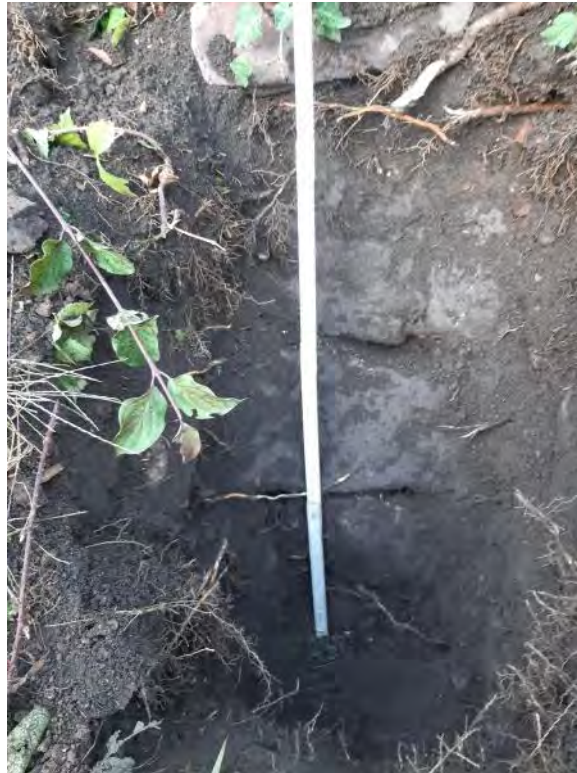
Foto 1: Schurf mit freigelegter Granitsteinüberdeckung

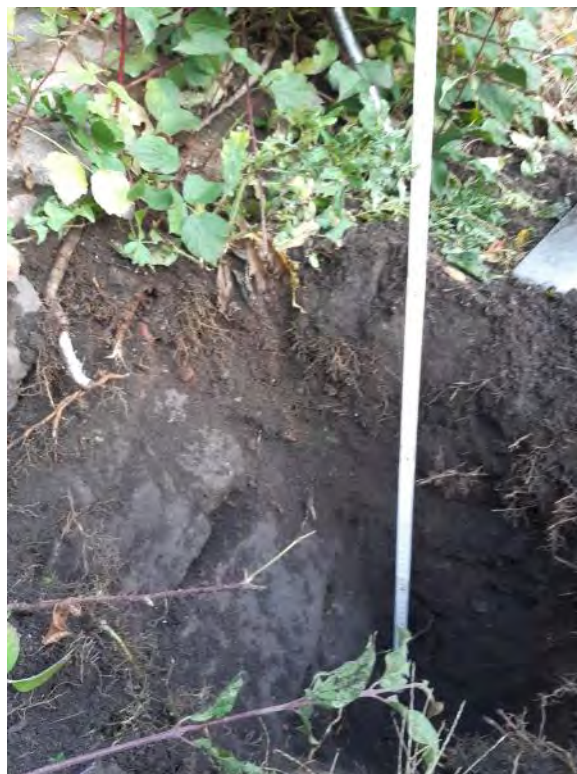
Foto 2: Detailfoto zum Schurf mit Granitsteinüberdeckung

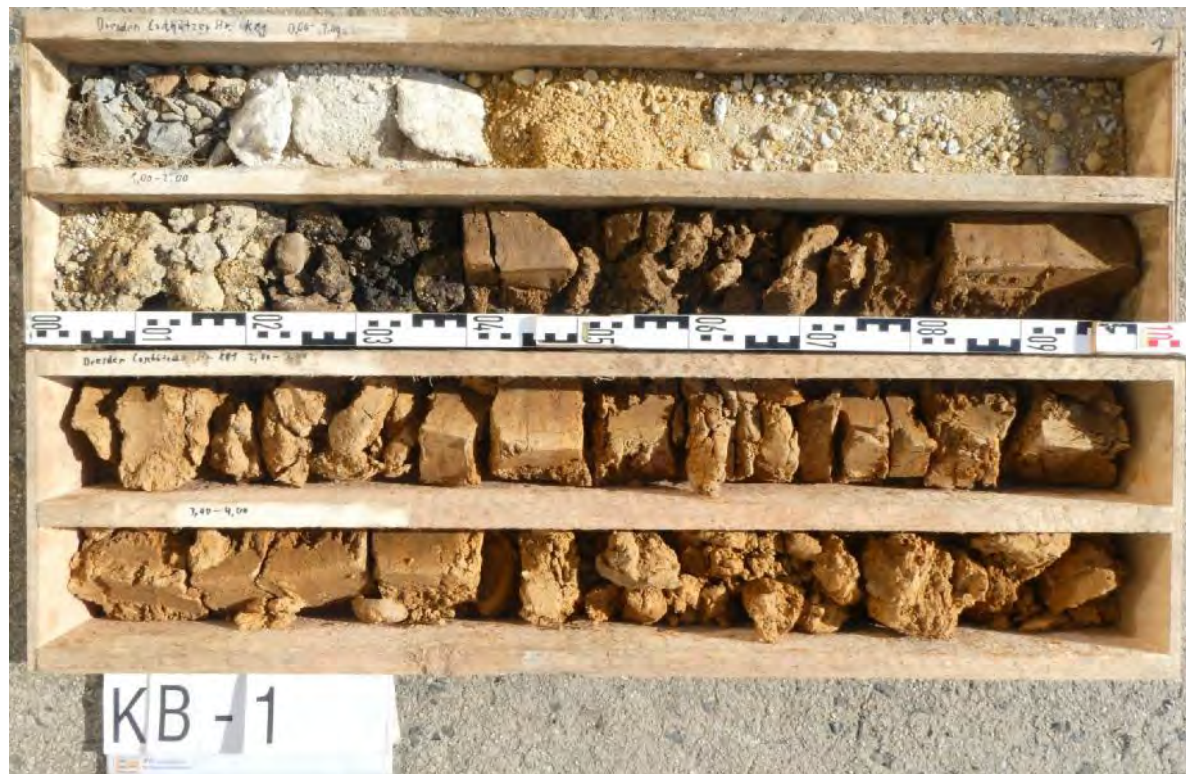
Foto 1: Bohrgut KB 1 (0,0...4,0 m)

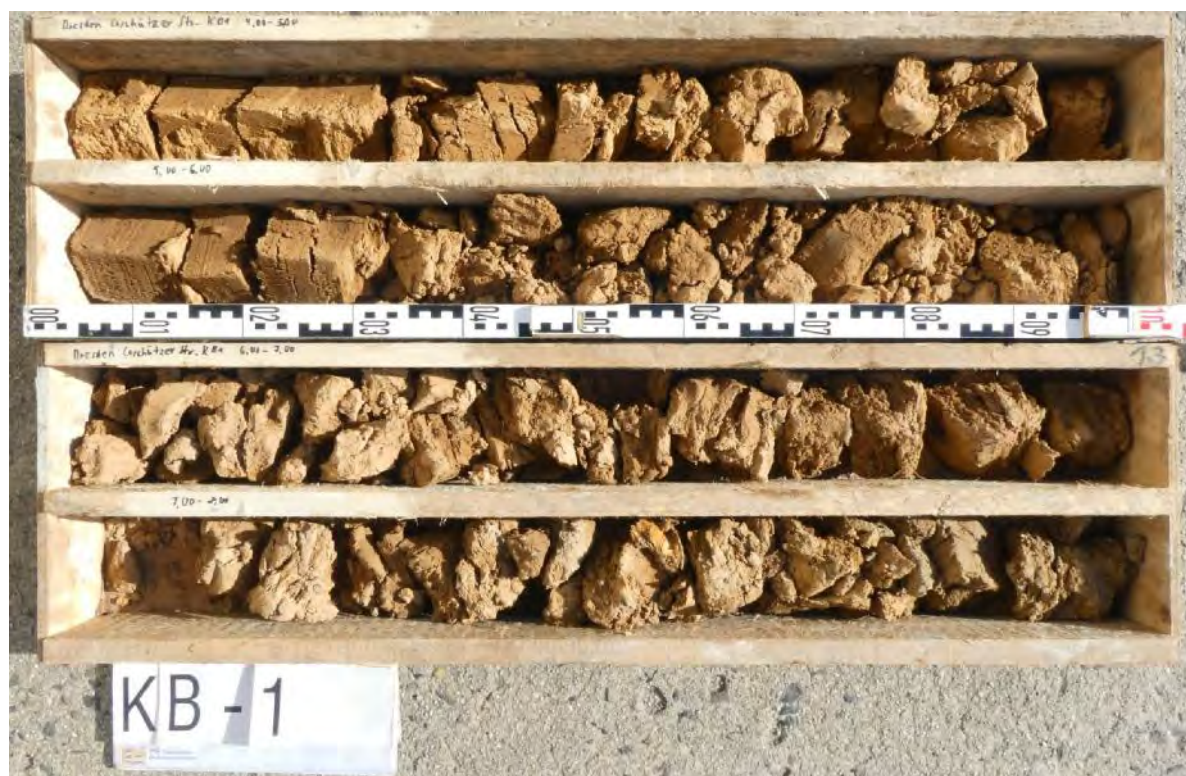
Foto 2: Bohrgut KB 1 (4,0...8,0 m)

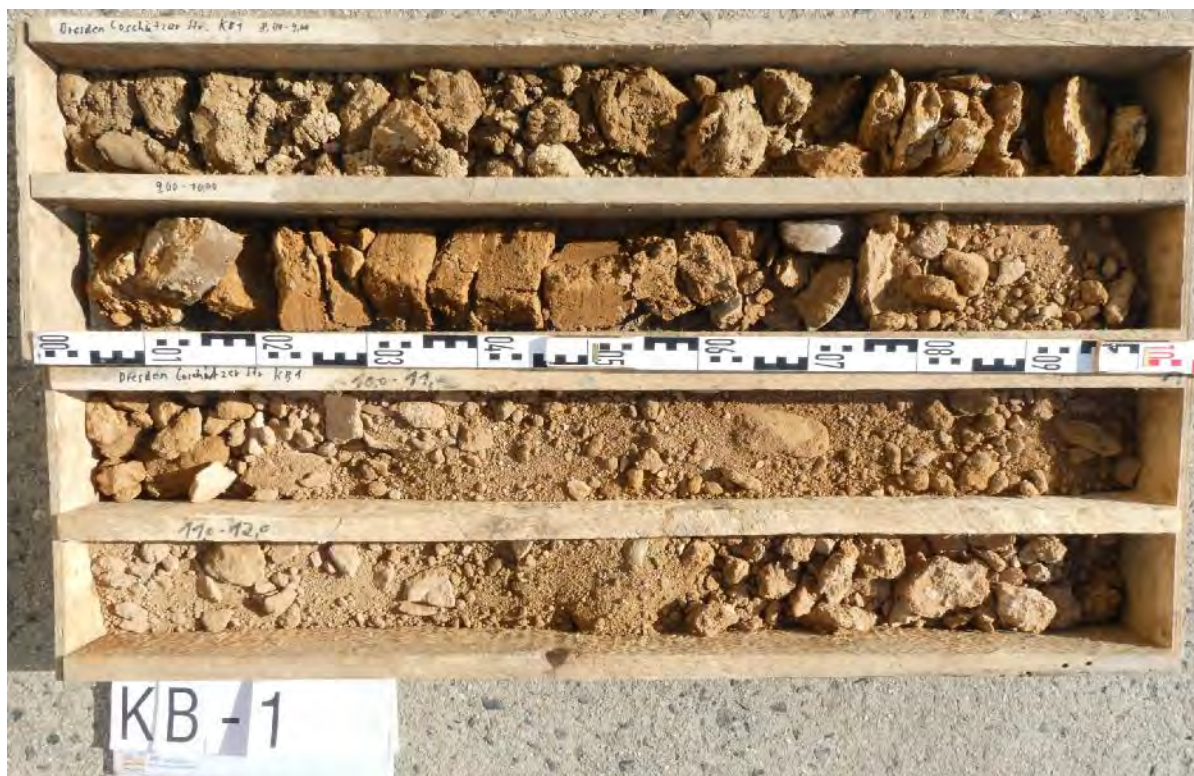
Foto 3: Bohrgut KB 1 (8,0...12,0 m)

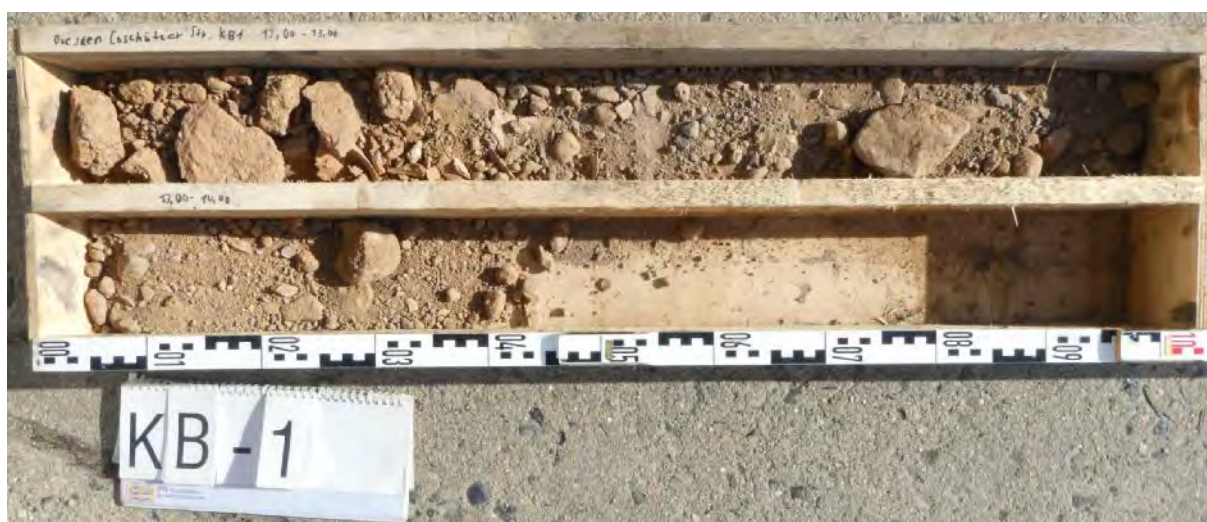
Foto 4: Bohrgut KB 1 (12,0...13,2 m)

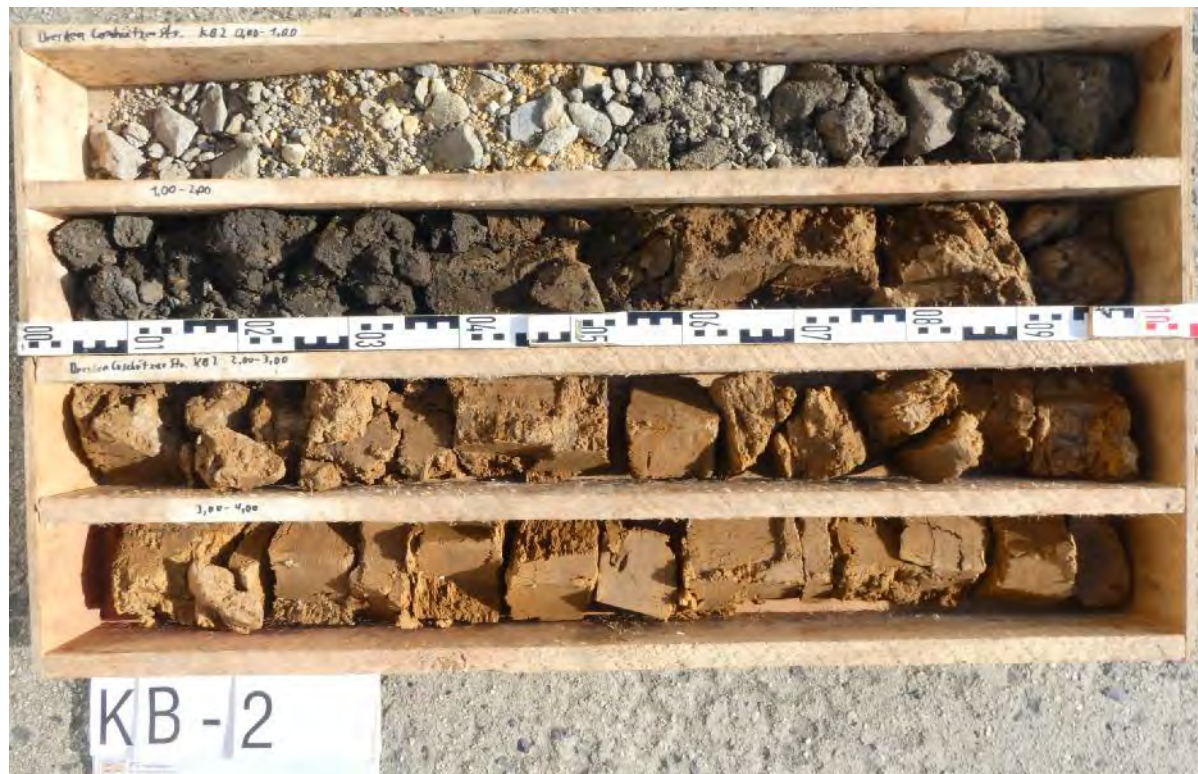
Foto 5: Bohrgut KB 2 (0,0...4,0 m)

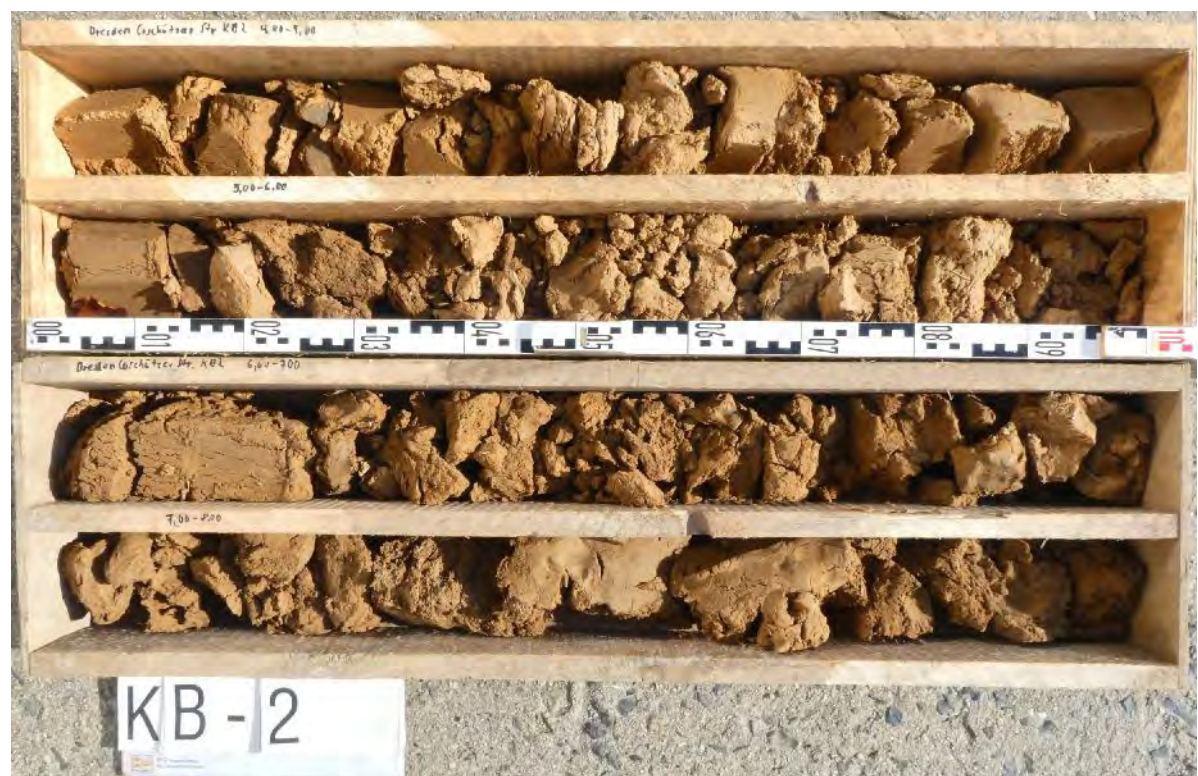
Foto 6: Bohrgut KB 2 (4,0...8,0 m)

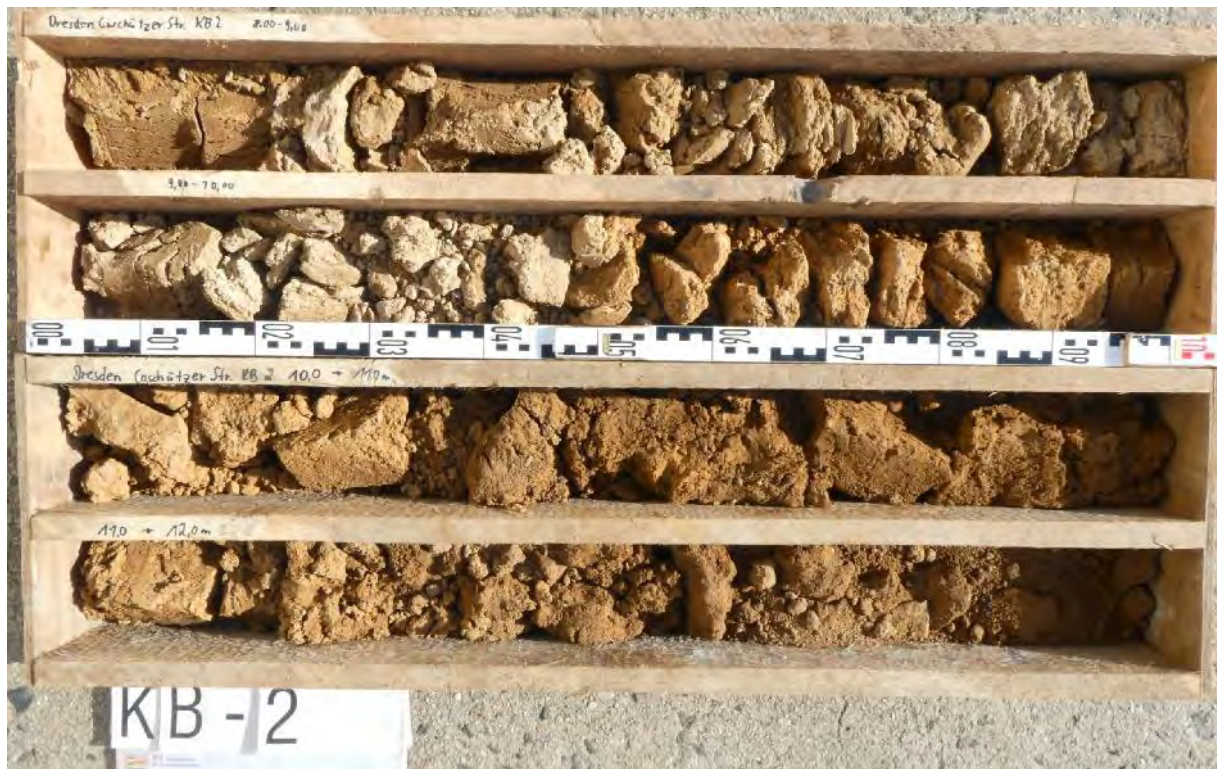
Foto 7: Bohrgut KB 2 (8,0...12,0 m)

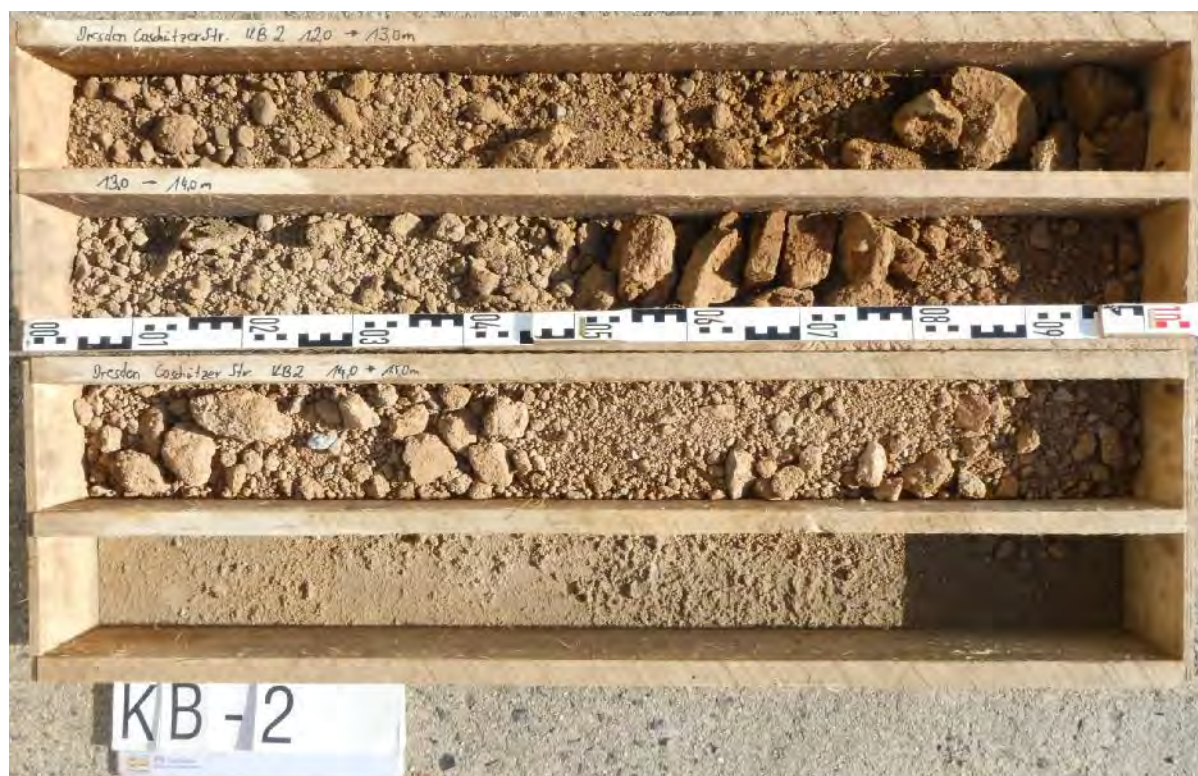
Foto 8: Bohrgut KB 2 (12,0...15,0 m)
