**S 288, Glauchau**  
**Erneuerung Lärmschutzwände**

- Geotechnischer Bericht -

**Projekt-Nr.:** BG-23-0054  
**Bearbeiter:** Dipl.-Geol. Diana Wiedemann  
**Datum:** 25.10.2023

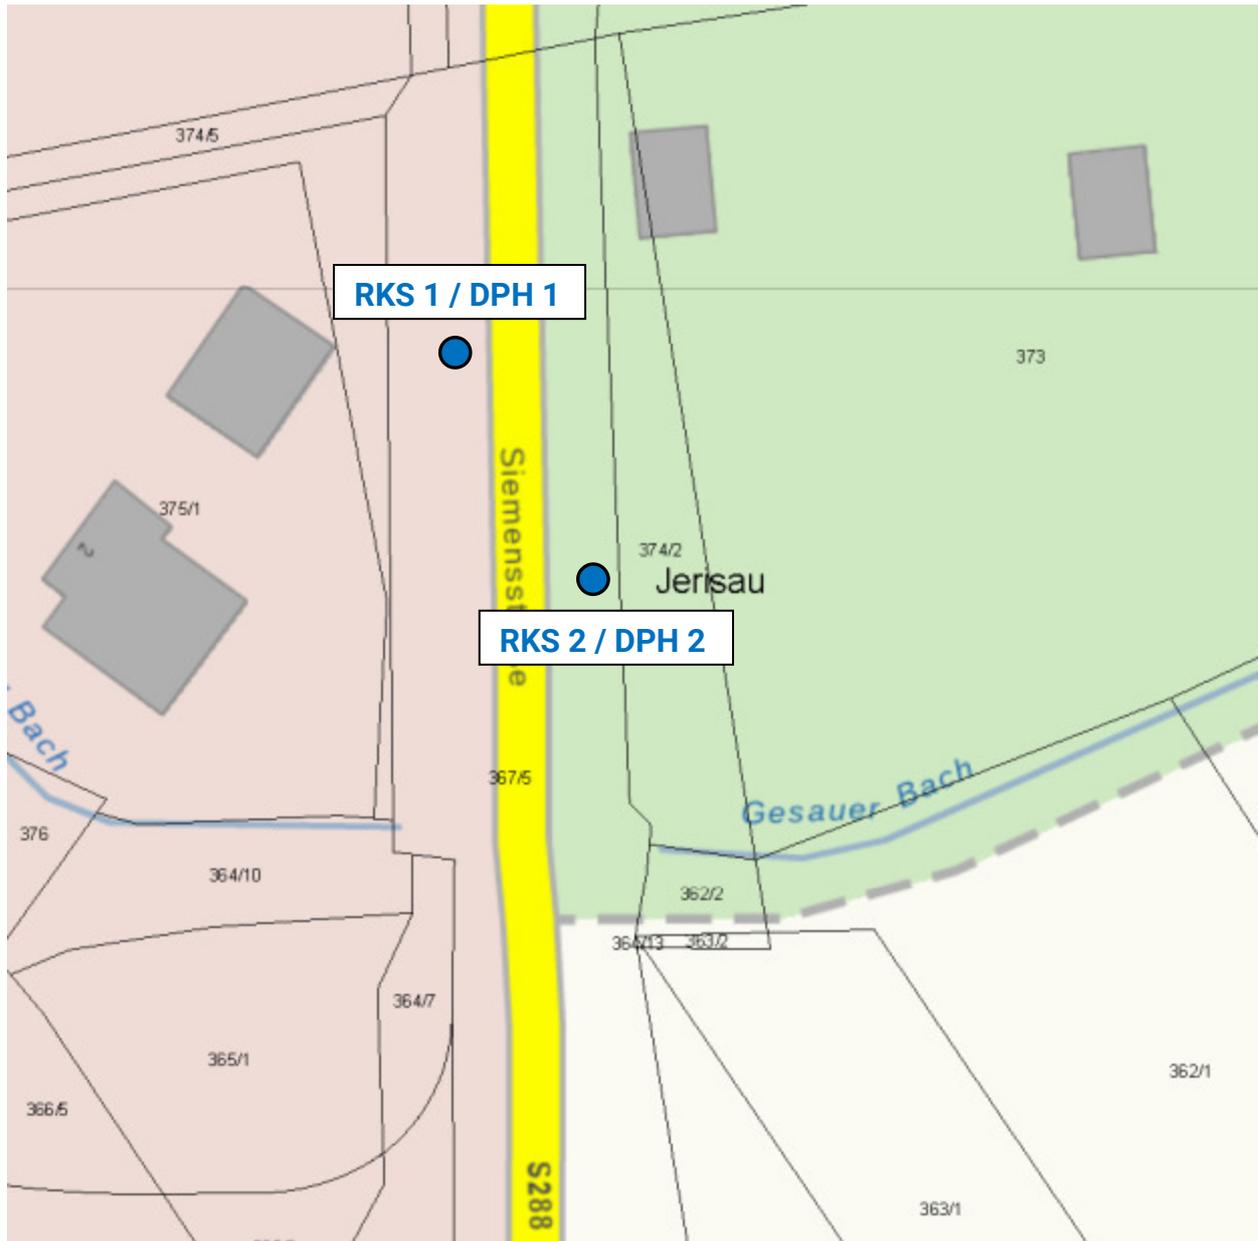
● Rammkernsondierung mit schwerer Rammsondierung

Die Lage, Anzahl und Tiefe der Aufschlusspunkte wurden in Zusammenarbeit mit dem Landesamt für Straßenbau und Verkehr, NL Plauen festgelegt und aufgrund der leitungstechnischen Situation vor Ort angepasst. Die Lage der durchgeführten Erkundungen ist der Anlage 2 (Lageplan) und der Anlage 4 (Fotodokumentation der Außenarbeiten) zu entnehmen sowie in der nachfolgenden Tabelle 1 ersichtlich.

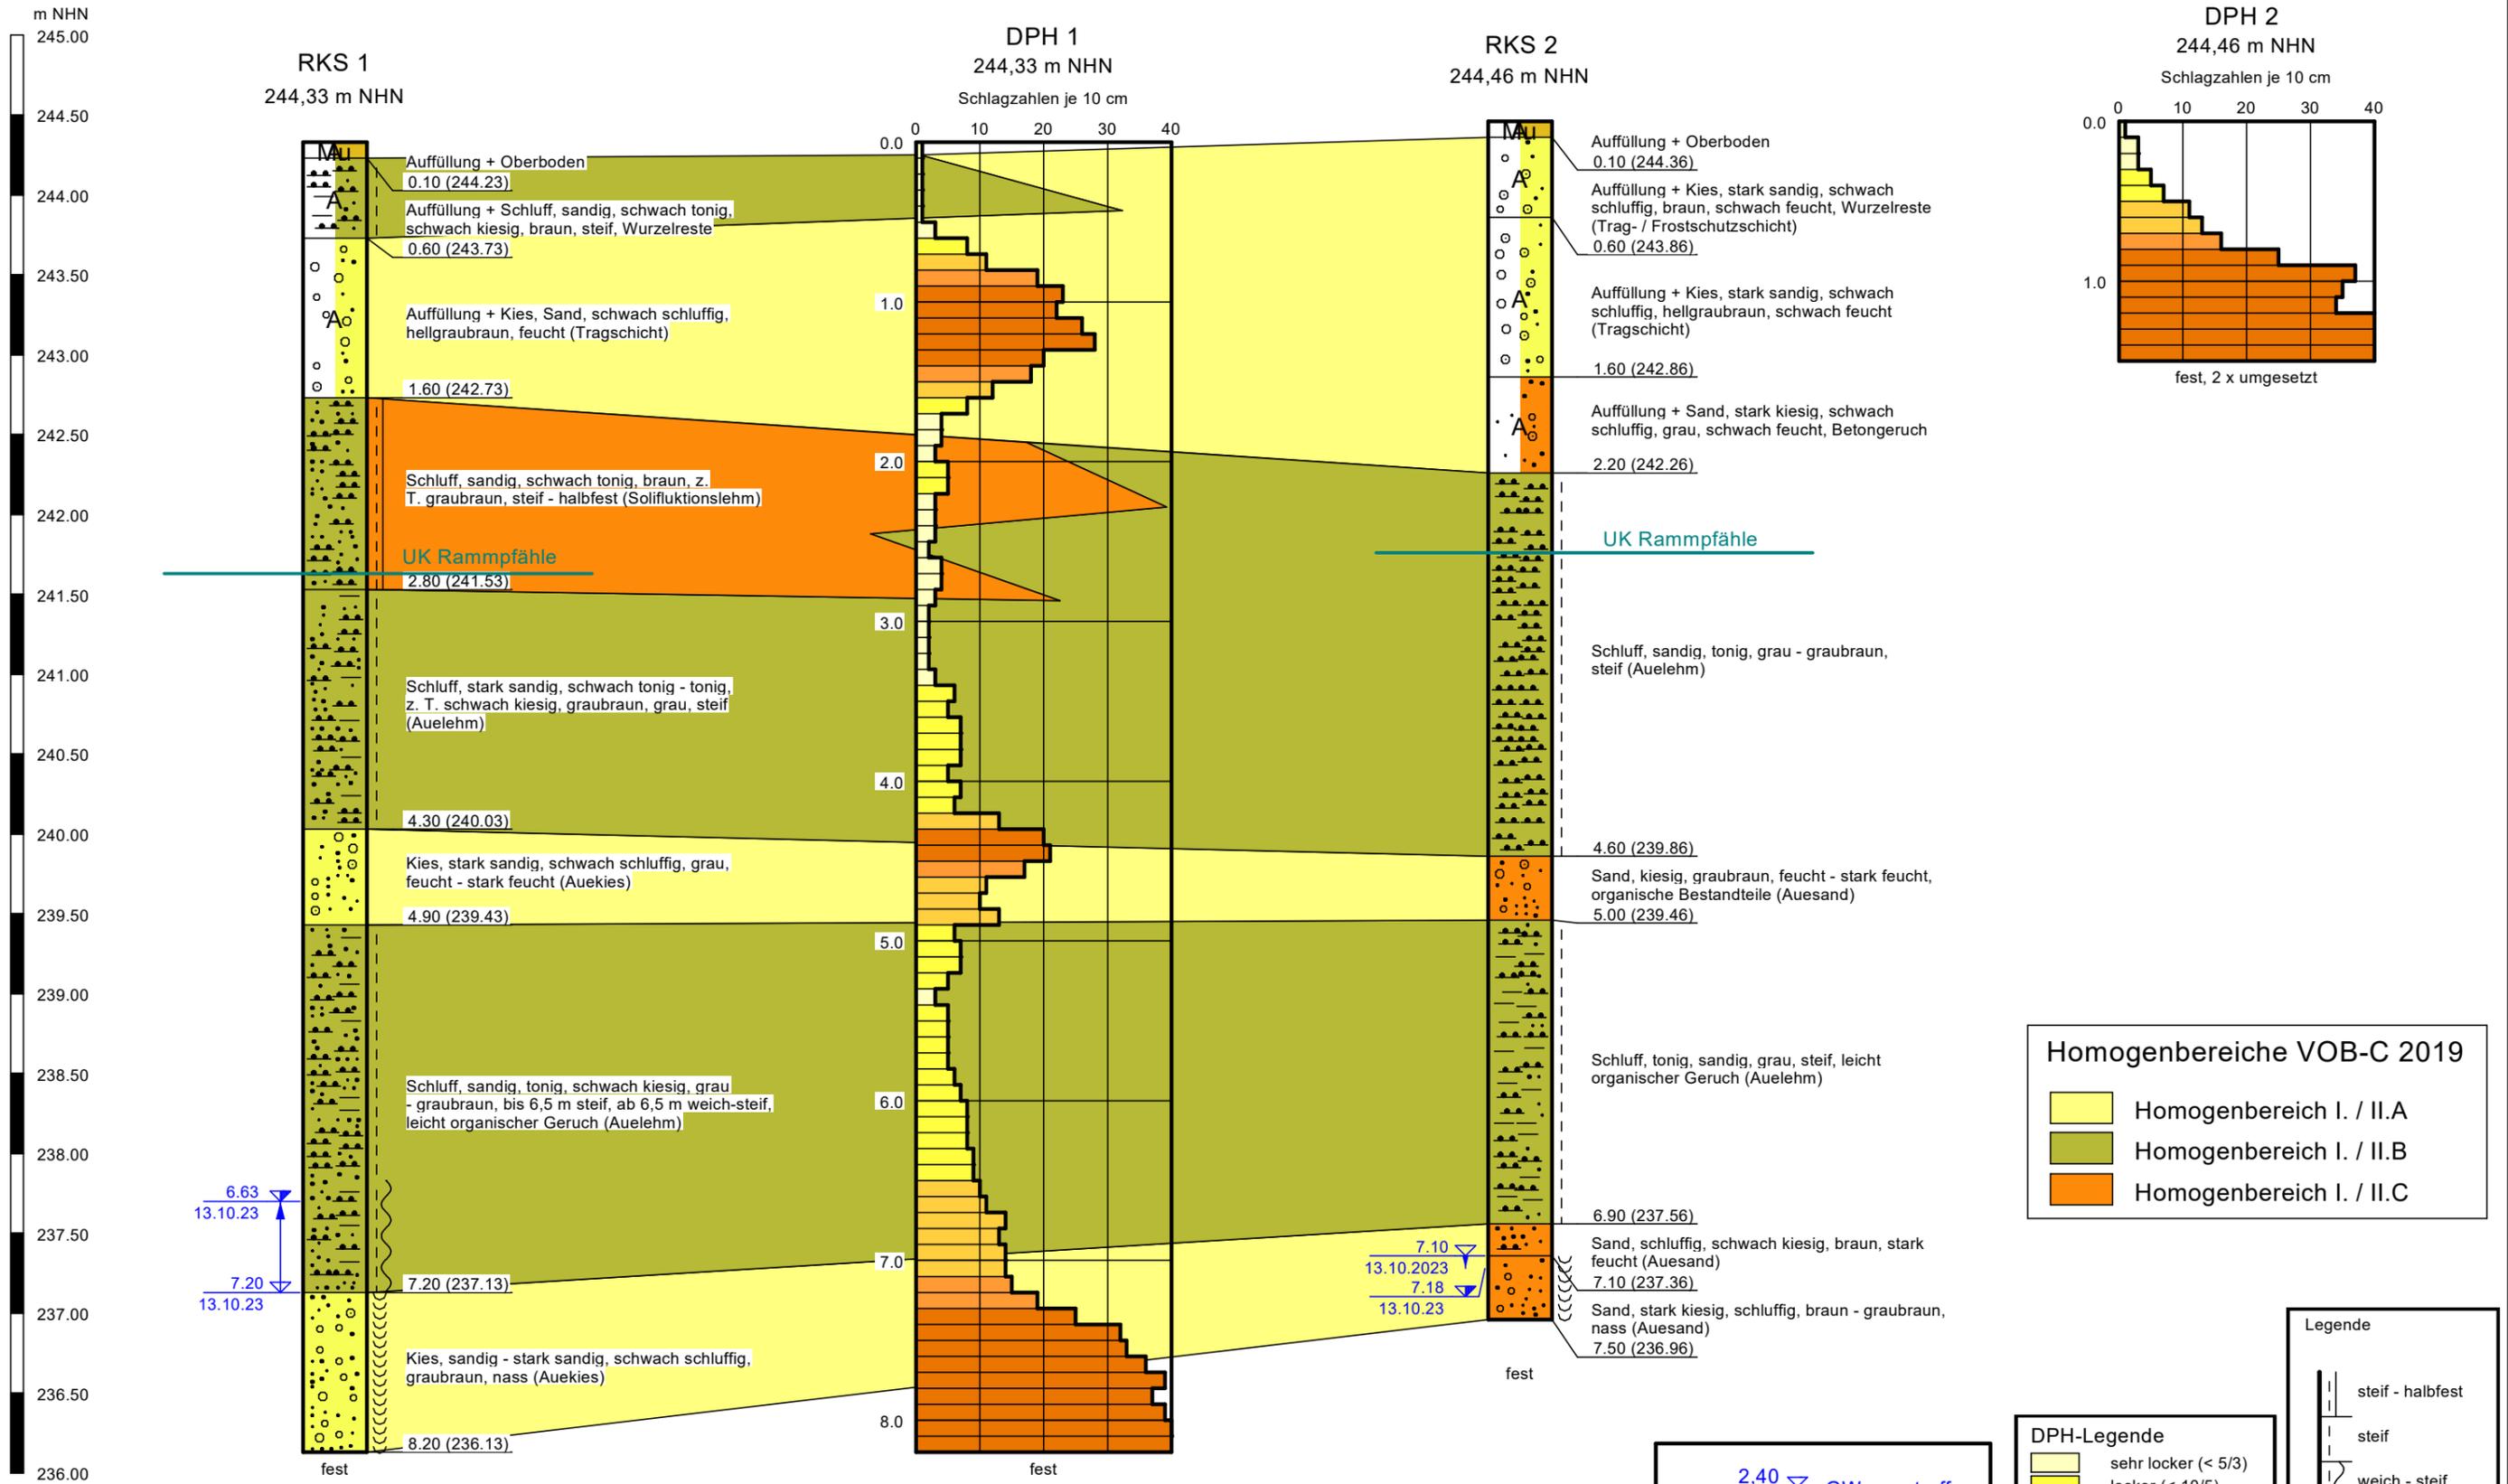
**Homogenbereiche VOB-C 2019**

- Homogenbereich I. / II.A
- Homogenbereich I. / II.B
- Homogenbereich I. / II.C

Generell gilt, dass die angegebenen Schichtgrenzen zwischen den Aufschlussspunkten interpoliert sind. Abweichungen können nicht ausgeschlossen werden. Die durchgeführten Aufschlüsse sind als Stichproben zu bewerten. Sie lassen für zwischenliegende Bereiche nur Wahrscheinlichkeitsaussagen zu.

Nach den Ergebnissen der Baugrunderkundung, welche graphisch in der Anlage 3 dargestellt sind, können im Wesentlichen die folgenden Schichten unterschieden werden.

Bezüglich des Verlaufs der Schichtgrenzen, der Verbreitung und Zusammensetzung der Bodentypen wird auf die Profildarstellungen in der Anlage 3 und die ermittelten bodenmechanischen Parameter in der Anlage 5 verwiesen.

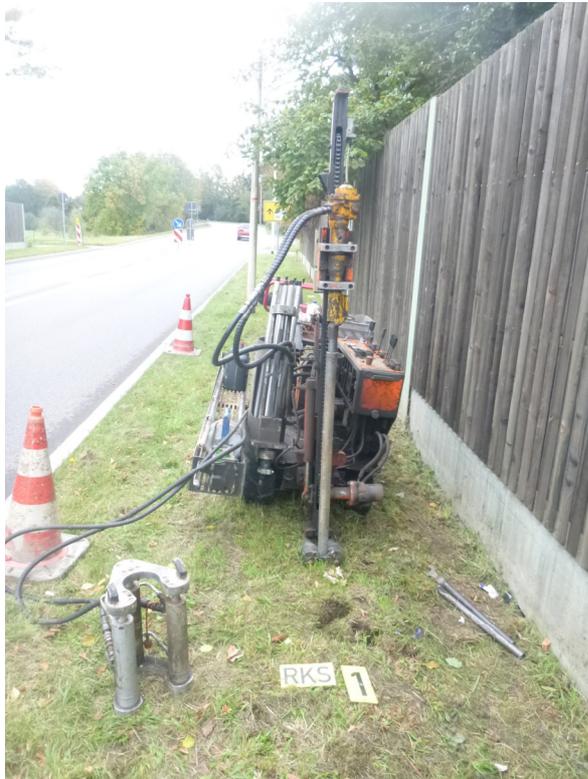
Abb. 1: Lage / Ansatzpunkt – RKS 1

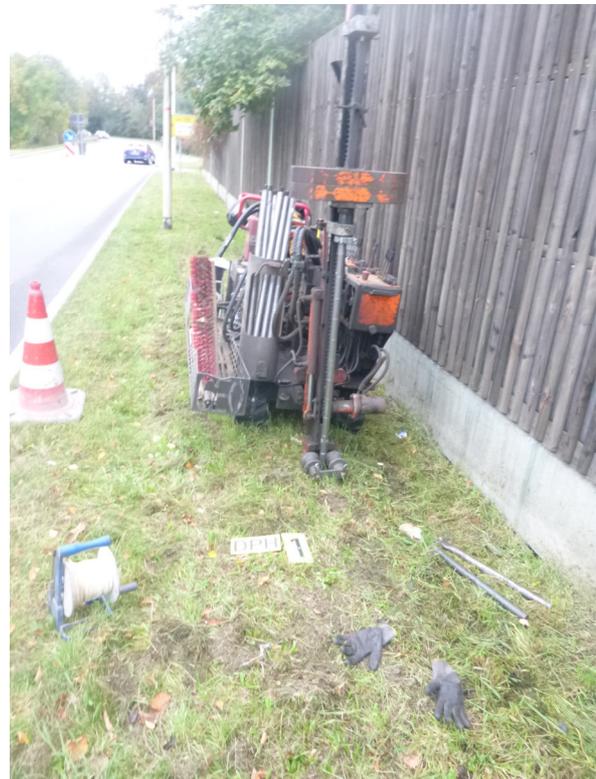
Abb. 2: Lage / Ansatzpunkt – DPH 1

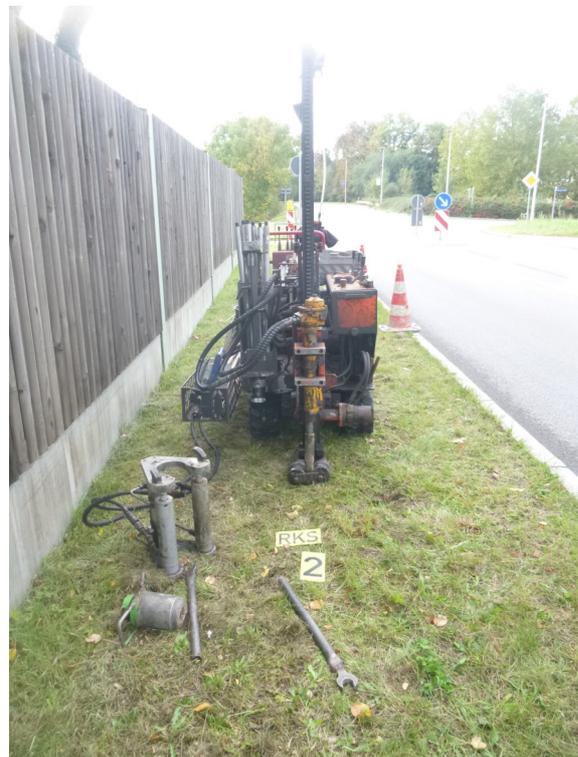
Abb. 3: Lage / Ansatzpunkt – RKS 2

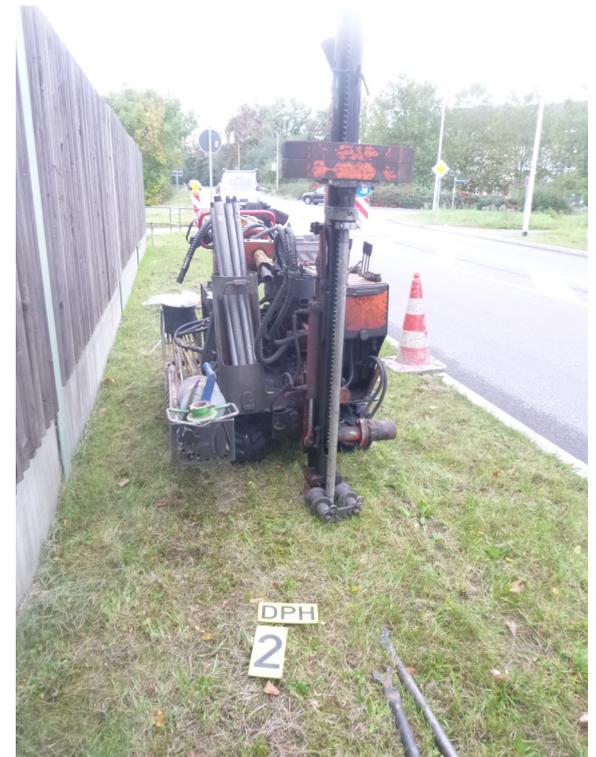
Abb. 4: Lage / Ansatzpunkt – DPH 2

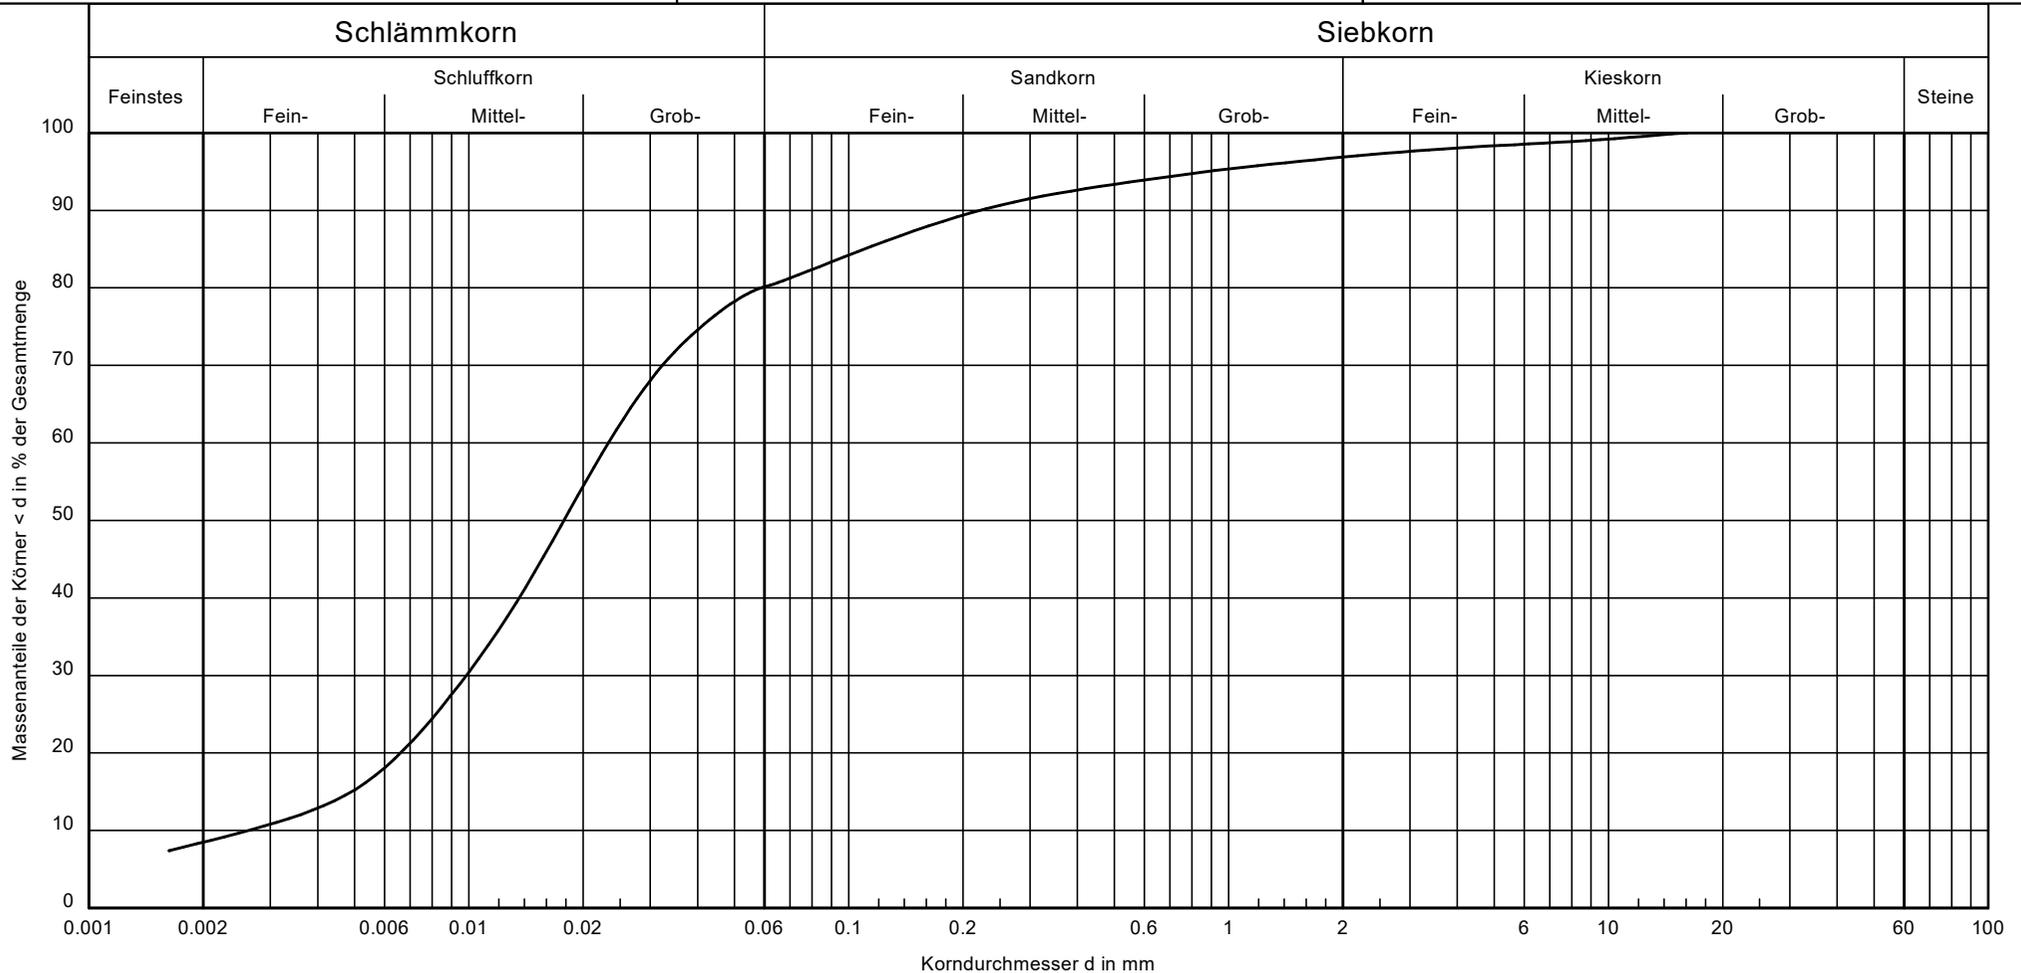
Bezeichnung:  
 Bodenart:  
 Tiefe:  
 k [m/s] (USBR):  
 Entnahmestelle:  
 U/Cc  
 T/U/S/G [%]:  
 Signatur

RKS 1/4  
 U, s, t'  
 1,6 - 2,8 m unter GOK  
 $3.5 \cdot 10^{-8}$   
 RKS 1  
 8.9/1.6  
 8.5/71.6/16.7/3.1

Stein-Kies-Anteil, $d > 2$ mm:	3,1 %
Sandanteil, $0,063 \text{ mm} \leq d \leq 2$ mm:	16,7 %
Schluffanteil, $0,002 \text{ mm} \leq d \leq 0,063$ mm:	71,6 %
Tonanteil, $d < 0,002$ mm:	8,5 %
Wassergehalt:	$\emptyset \sim 20,3$ %
⇒ Frostempfindlichkeitsklasse:	F 3
⇒ ableitbarer $k_f$ -Wert (abgeschätzt nach USBR):	$3,5 \cdot 10^{-8}$ m/s

Die Ableitung des  $k_f$ -Wertes für den anstehenden Solifluktionslehm erfolgte aus der Korngrößenverteilung nach der Methode des USBR.

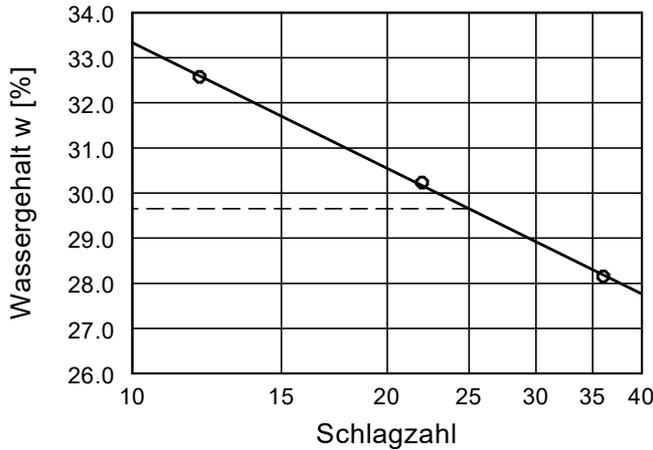
Wassergehalt $w =$	20.7 %
Fließgrenze $w_L =$	29.7 %
Ausrollgrenze $w_p =$	19.8 %
Plastizitätszahl $I_p =$	9.9 %
Konsistenzzahl $I_c =$	0.88
Anteil Überkorn $\ddot{u} =$	2.9 %
Wassergeh. Überk. $w_{\ddot{u}} =$	10.3 %
Korr. Wassergehalt $=$	21.0 %

Fließgrenze:	29,7 %
Ausrollgrenze:	19,8 %
Plastizitätszahl:	9,9 %
Konsistenzzahl:	0,88 (steif)
Überkornanteil, $d \geq 0,4$ mm:	2,9 %
Wassergehalt:	$\emptyset \sim 20,7$ %
⇒ Bodengruppe:	TL

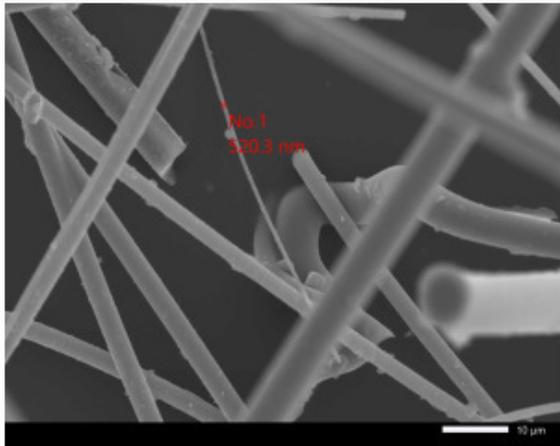
REM-Bild

<b>2342452-001</b>	
Angaben des Kunden:	P 1
Probenvorbereitung:	KMF Materialprobe (Kanzerogenitätsindex): Zerkleinerung, Goldbeschichtung

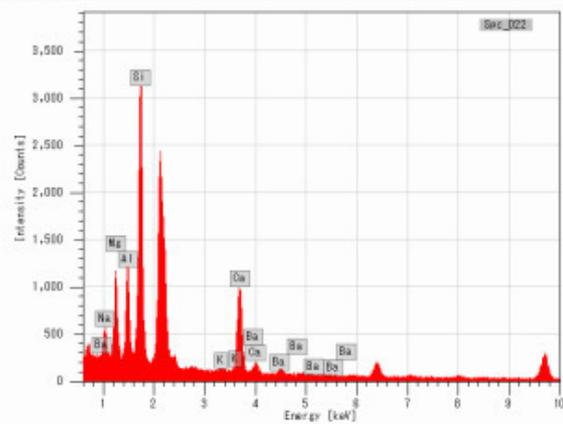
Spektrum

Analyse	Befund	Verfahren	NWG*
Natriumoxid	3,8 %	Kanzerogenitätsindex [9]	
Magnesiumoxid	12,1 %		
Kaliumoxid	0,4 %		
Calciumoxid	18,1 %		
Bariumoxid	1,2 %		
Aluminiumoxid	15,0 %		
KI	5,6	Kanzerogenitätsindex [9]	
KMF-Nachweis	KMF nachg. (WHO-Fasern)
