<b>Dokumentation Bohrkernentnahme</b>				
Name und Anschrift des Auftraggebers:	Ökumenisches Hainich Klinikum gGmbH Pfafferoode 102 99974 Mühlhausen			
Bauvorhaben:	Ökumenisches Hainich Klinikum gGmbH Infrastrukturmaßnahmen A5, A6 und A 7			
Entnahmedatum:	11.03.2024			
Entnahmestelle:	KRB 3/24			
<b>Aufnahme des vorhandenen gebundenen Oberbaus</b>				
Bezeichnung / Schicht	Körnung <sup>1.)</sup> [mm]	Dicke [cm]	organoleptische Prüfung	Ergebnis Schnelltest <sup>2.)</sup>
1. Asphaltschicht	0/11	6	unauffällig	negativ
2. Asphaltschicht	0/22	6	unauffällig	negativ
<b>Stärke gebundener Oberbau</b>		<b>12</b>		
1.) die Bestimmung des Korngrößenbereiches erfolgte nach Augenschein				
2.) Lackansprühverfahren mit Fluoreszenzdetektion				
<b>Fotodokumentation</b>

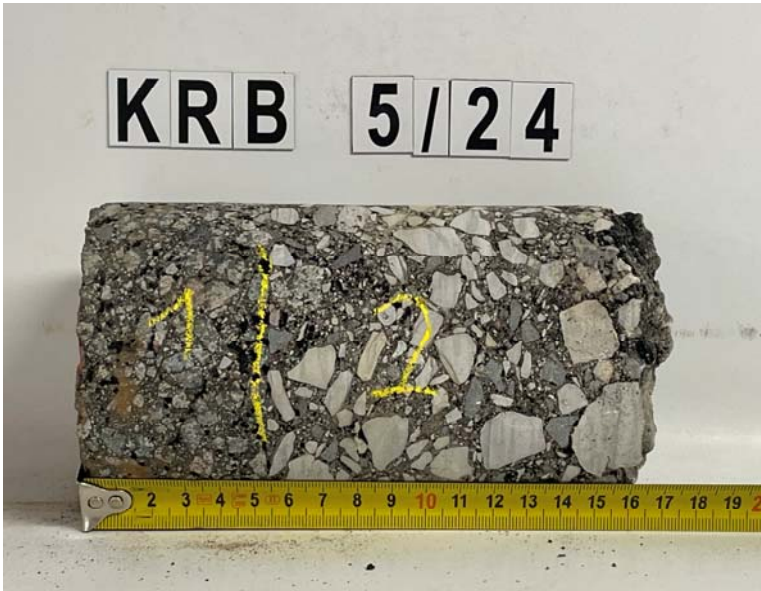
<b>Dokumentation Bohrkernentnahme</b>				
Name und Anschrift des Auftraggebers:	Ökumenisches Hainich Klinikum gGmbH Pfafferoode 102 99974 Mühlhausen			
Bauvorhaben:	Ökumenisches Hainich Klinikum gGmbH Infrastrukturmaßnahmen A5, A6, A7 und B3			
Entnahmedatum:	13.03.2024			
Entnahmestelle:	KRB 5/24			
<b>Aufnahme des vorhandenen gebundenen Oberbaus</b>				
Bezeichnung / Schicht	Körnung <sup>1.)</sup> [mm]	Dicke [cm]	organoleptische Prüfung	Ergebnis Schnelltest <sup>2.)</sup>
1. Asphalttschicht	0/11	5	unauffällig	negativ
2. Asphalttschicht	0/32	12	unauffällig	negativ
<b>Stärke gebundener Oberbau</b>		<b>17</b>		
1.) die Bestimmung des Korngrößenbereiches erfolgte nach Augenschein				
2.) Lackansprühverfahren mit Fluoreszenzdetektion				
<b>Fotodokumentation</b>
