Schloss Wernigerode
 Bau- und Kulturdenkmal
 Gebäudeklasse 5 - Sonderbau

Bauvorhaben:	Wernigerode Schloss Generationsgerechte Verbesserung der Zugänglichkeit und Erlebbarkeit des Museumsschlosses Wernigerode
Bauherrin:	Stiftung Schloss Wernigerode Marktplatz 1 38855 Wernigerode

Leistungsphase:	Ausführungsplanung		
Planinhalt:	02 – Bäckerhof Grundriss mit Maßnahmen		
Maßstab:	Projektnummer:	Plannummer:	
1:100	20001	WER_5_02_GR_MA_K001	
Blattgröße:	Gezeichnet:	Datum:	Index / Datum:
594/841	SKo	13.03.2023	
Freigabe Generalplaner:	Freigabe Bauherr:

Bauvorhaben:	Schloss Wernigerode Generationsgerechte Verbesserung der Zugänglichkeit und Erlebbarkeit des Museumschlosses Wernigerode		
Bauherr:	Stiftung Schloss Wernigerode Marktplatz 1 38855 Wernigerode		
Generalplanung:			
Leistungsphase:	Ausführungsplanung		
Planinhalt:	02 - Bäckerhof Schnitte und Ansichten mit Maßnahmen		
Maßstab:	Projektnummer: 20001	Planummer: WER_5_02_SN_MA_K002	Index / Datum:
Blattgröße: 594/841	Gezeichnet: SKo	Datum: 04.04.2023	
Freigabe Generalplaner:	Freigabe Bauherr:

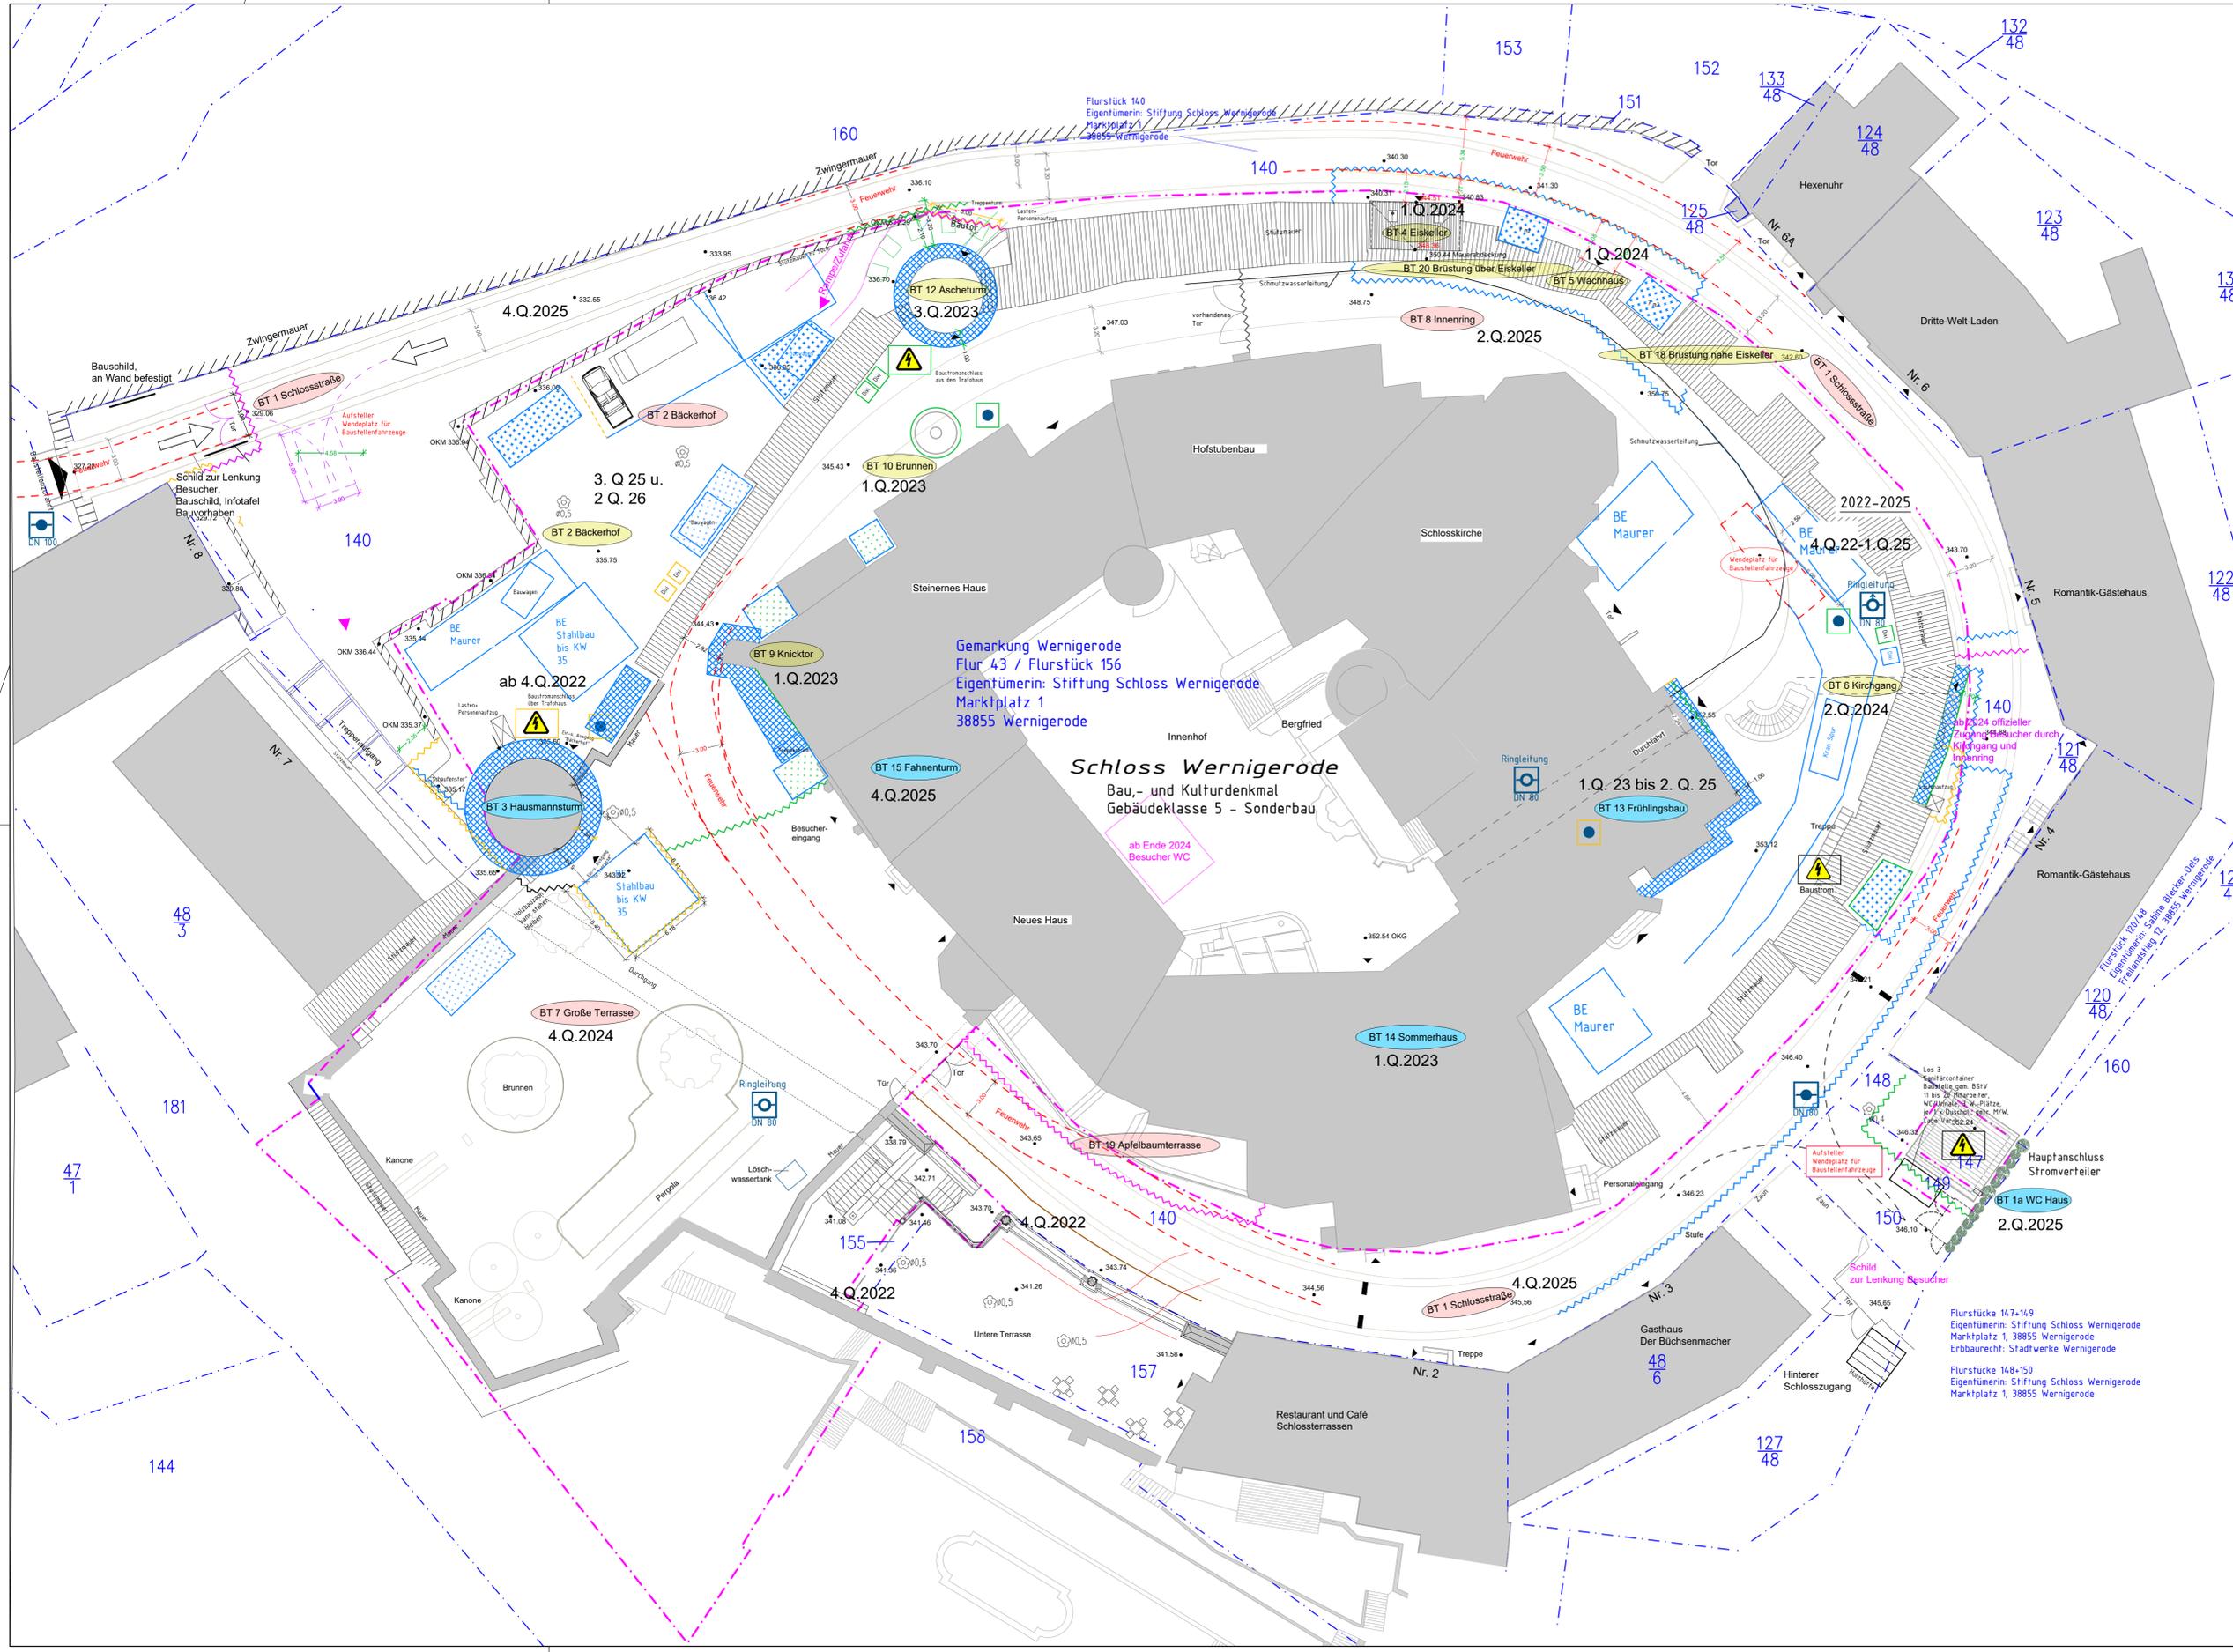
Leistungsphase:	Ausschreibung
Planinhalt:	Baustelleneinrichtungsplan 4.Q.2022-2.Q.2027
Maßstab:	1:200
Blattgröße:	594/1.000
Freigabe Generalplaner:	
Projektnummer:	20001
Gezeichnet:	KSc
Plannummer:	WER_5_BE_22-25
Datum:	16.01.2024
Index / Datum:	e
Freigabe Bauherr:

Aufstellplatz freizuhalten
 Feuerwehr mit Löschanhänger 8,60 x 2,50m

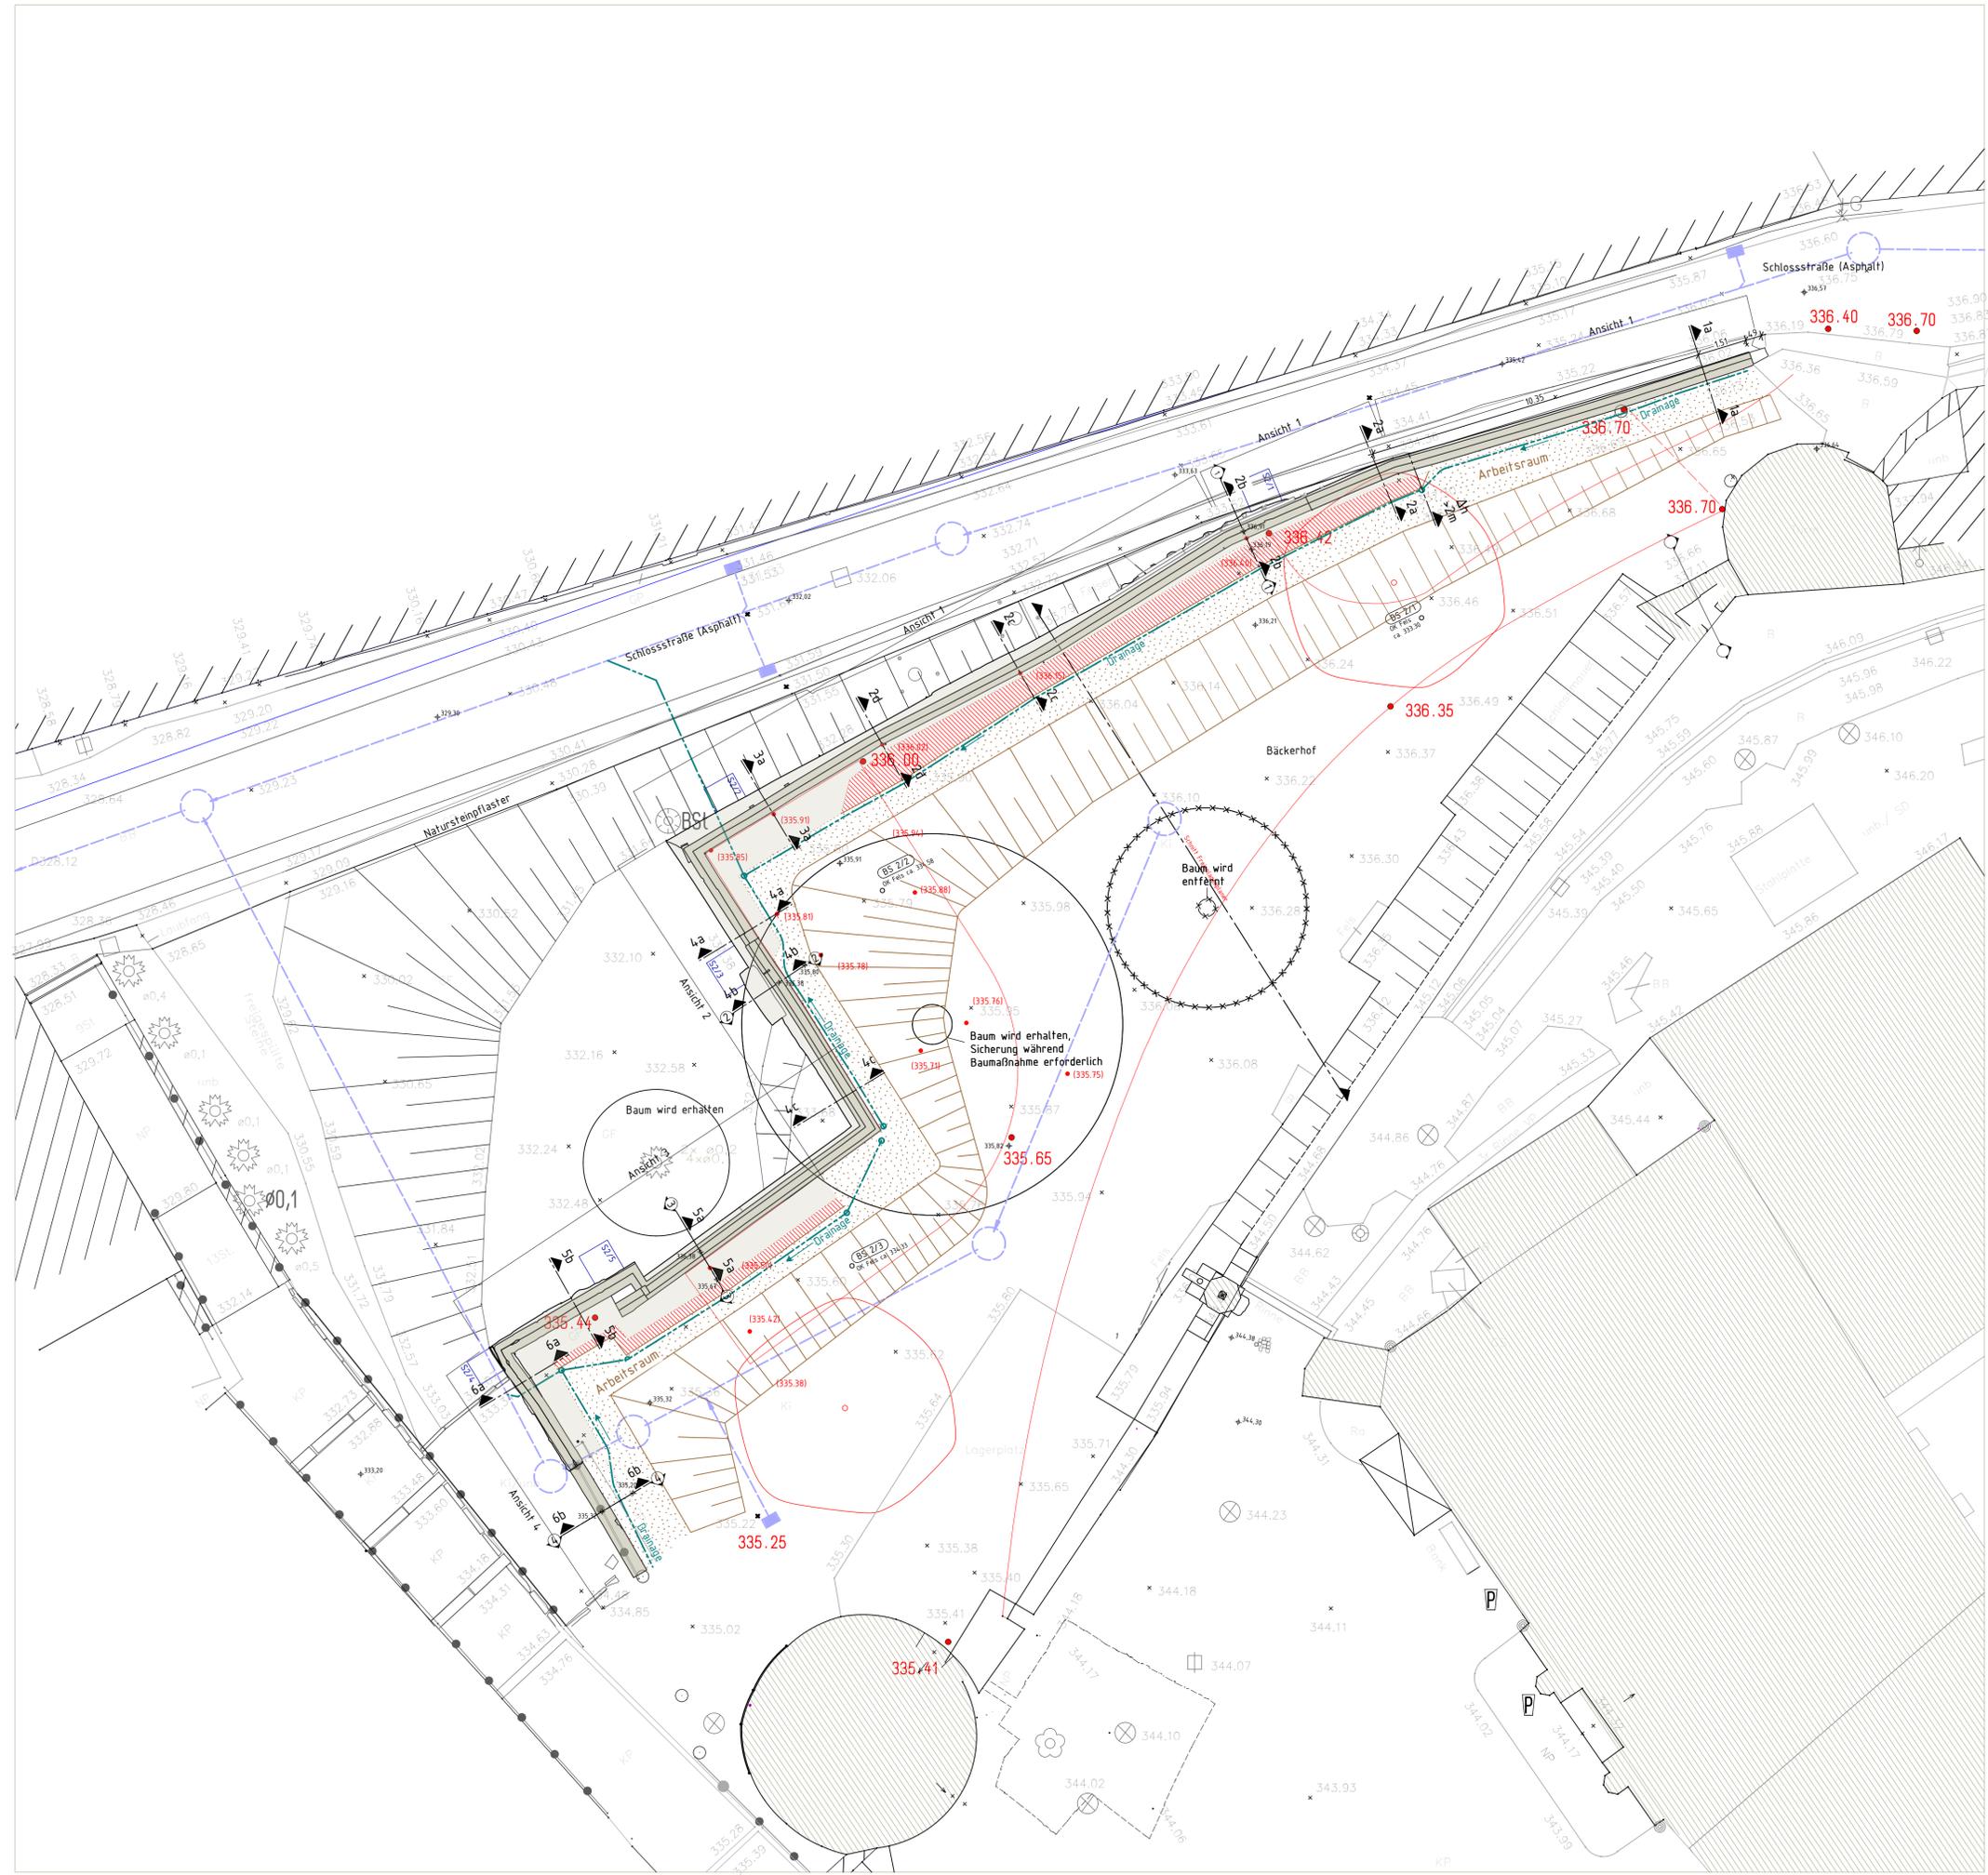
Untersuchungen
 Baugrund – Baugrundgutachten AP-Geotechnik 2020
 - die Stützwände stehen generell auf Fels (Erkundung Baugrundgutachten von Luftseite)
 - Wandfüsse vielfach verwittert, durchwurzelt, durchfeuchtet
 - die rückwärtige Verfüllung (Stichprobenhaft, 3 Bohrungen) besteht aus Boden Z2, kann nicht wiederverwendet werden

Kerne/ Material – FEAD Berlin, 2020
 - Wandstärken jeweils in den Schnitten dargestellt
 - verwendete Mörtel sind hochhydraulischer Kalk z.T. gipshaltig und unterschiedliche Zuschlagstoffe; in Bereichen auch Ettringit, Thaumasil (Kontaktflächen zu Zementsanierung)
 - Verwendung von hochsulfatbeständigen Verpressmaterialien

Sanierungsablauf
 - Graben von GOK bis zur Sohle der Stützwand erstellen, dabei ist der zu erhaltene Baum zu sichern
 - Aushub abtransportieren und entsorgen
 - Wand ist damit beidseitig freistehend
 - Sanierung der Wand – siehe Maßnahmenbeschreibungen W1 bis W 10
 - Verstärkung der Wand zur Sicherstellung der Standsicherheit mit
 - Spritzbeton siehe Verstärkungsbeschreibung V 1 bis V 6 oder
 - Natursteinmauerwerk
 - Abdichten der rückwärtigen Wandseite gegen Oberflächenwasser, Ausbildung einer Kehle
 - Einbau von Dränage, Entwässerung nach außen
 - Verfüllen, Verdichten des Grabens
 - Aufbau neuer Verkehrsflächen, Pflastern etc.
 - Sondersituation: vorhandener Baum/ oder entfernen und neupflanzen
 Die Wandaufbauten und Wanddicken wurden punktuell durch Bohrungen und Kernbohrungen ermittelt. Sämtliche Maße sind baubegleitend zu überprüfen und die Maßnahmen daraufhin anzupassen.

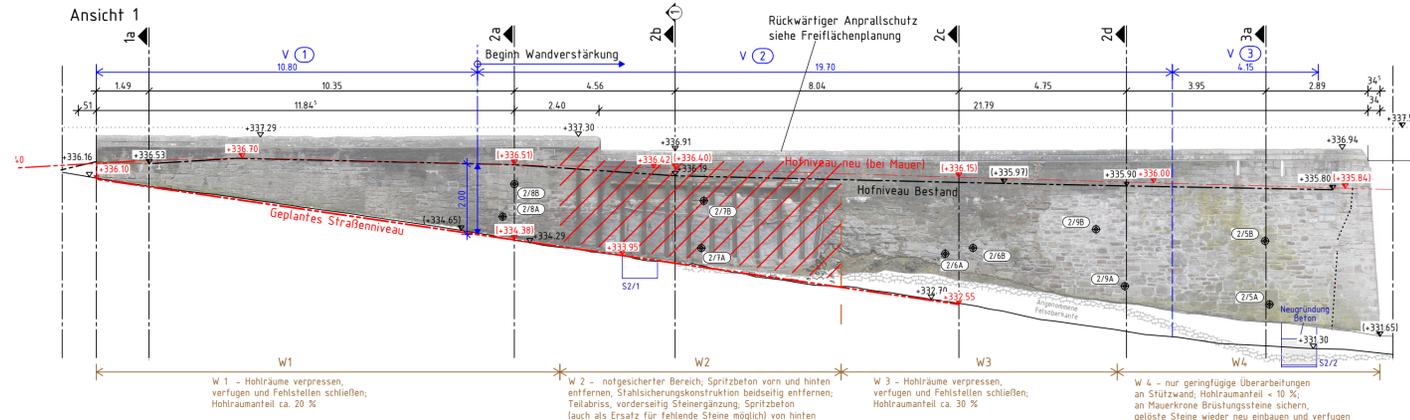
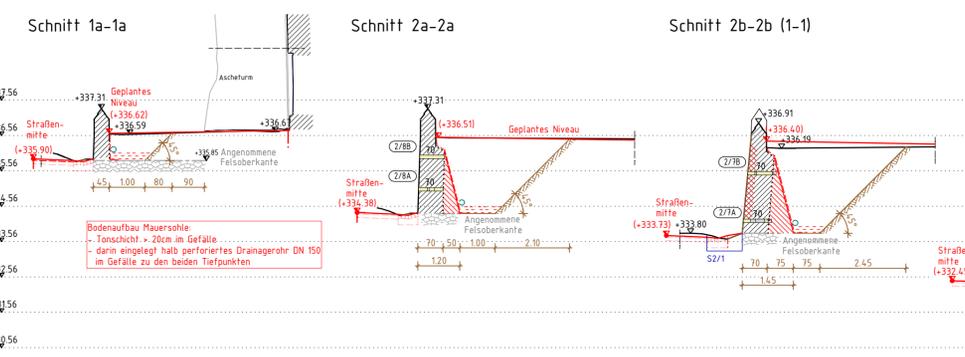
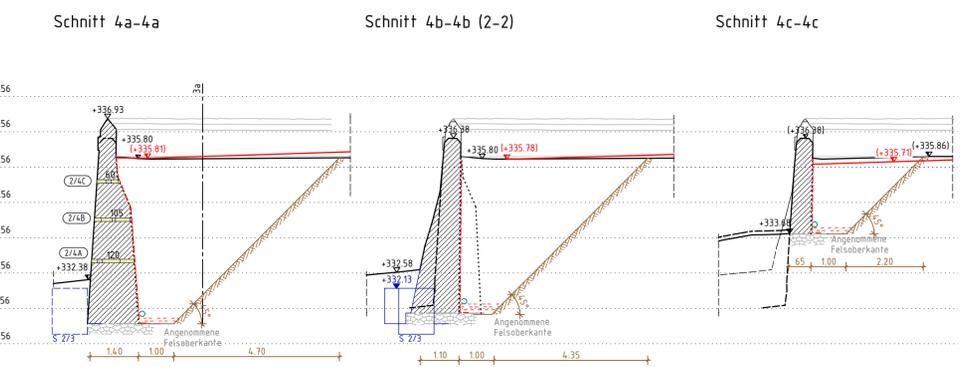
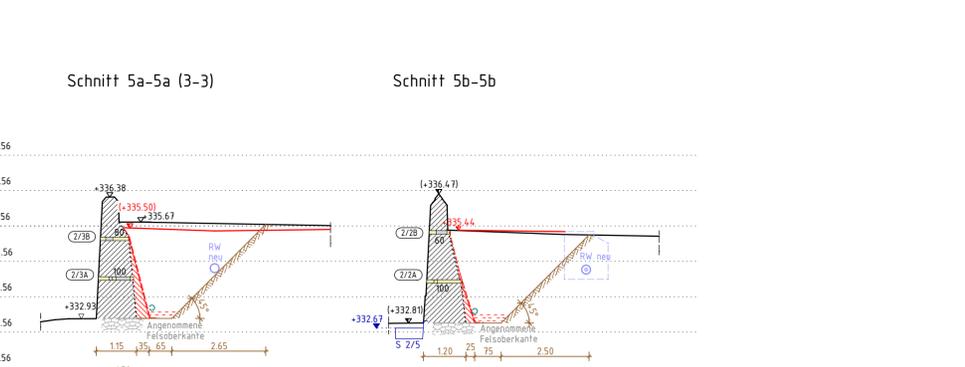
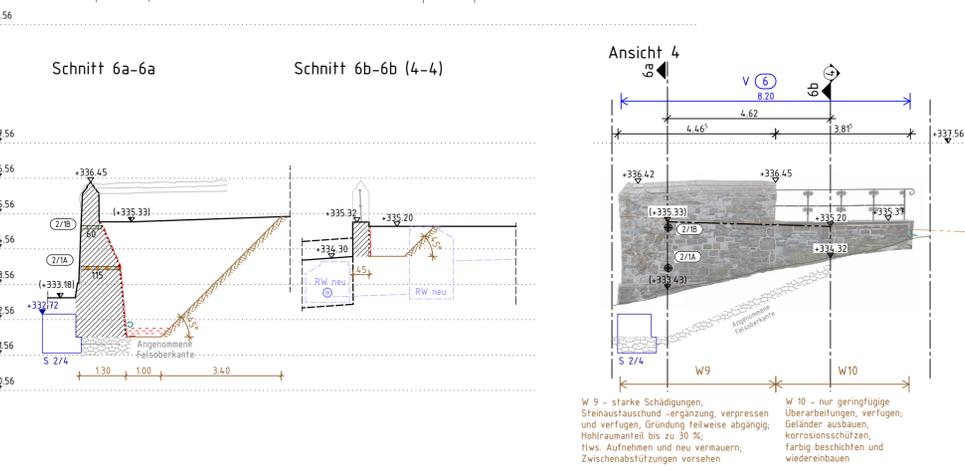
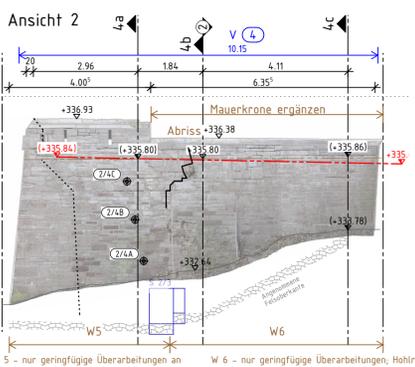
Rückwärtige Verstärkung mit Spritzbeton oder Natursteinmauerwerk Wichte 25 KN/m³

V 1 keine rückwärtige Verstärkung erforderlich

V 2 rückwärtige Verstärkung erforderlich; im Bereich W 2 kann die rückwärtige Verstärkung mit der grundhaften Sanierung hergestellt werden

V 3 Verstärkung (wahrscheinlich) schon vorhanden, keine zusätzliche rückwärtige Verstärkung erf.

V 4 Verstärkung (wahrscheinlich) schon vorhanden, keine zusätzliche rückwärtige Verstärkung erf.

V 5 rückwärtige Verstärkung erforderlich;

V 6 keine rückwärtige Verstärkung (wahrscheinlich) erforderlich

- Fugenaussparungen und Steingerüstungen im unmittelbaren Aufstandsbereich der Stützwand auf Felsuntergrund
- Überarbeitung der Mauerkrone über die gesamte Länge (Verfügen, Ergänzungen, Ersatz z.T. mit neuem Steinmaterial; Ansatz 20%)
- Bindemittel für Injektions- und Ergänzungsmörtel sollte ein hochsulfatbeständiger Portlandzement HS oder ein Hochofenzement HS sein
- Ersatzmaterial naturstein nach Bemusterung, z.B. Friedewalder Sandstein
- Oberflächenreinigung

- Graben von GOK bis zur Sohle der Stützwand erstellen, dabei ist der zu erhaltene Baum zu sichern
- Aushub abtransportieren und entsorgen
- Wand ist damit beidseitig freistehend
- Sanierung der Wand - siehe Maßnahmenbeschreibungen W1 bis W 10
- Verstärkung der Wand zur Sicherstellung der Standsicherheit mit
 - Spritzbeton siehe Verstärkungsbeschreibung V 1 bis V 6 oder
 - Natursteinmauerwerk
- Abdichten der rückwärtigen Wandseite gegen Oberflächenwasser, Ausbildung einer Kehle - rückwärtige Dichtung
- rissüberbrückende Dichtschlämme auf egalisierten Untergrund (bewehrter Spritzbeton)
- Einbau von Dränage, Entwässerung nach außen
- Verfüllen, Verdichten des Grabens
- Aufbau neuer Verkehrsflächen, Pflastern etc.

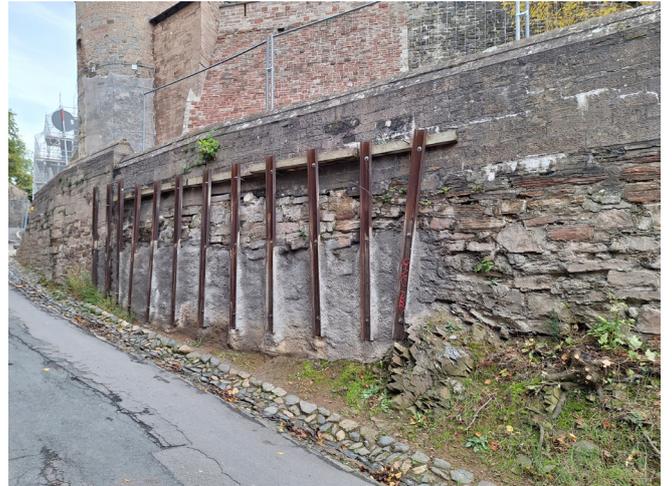
Bäckerhof, Blick aus die Stützmauer mit der Sicherungskonstruktion

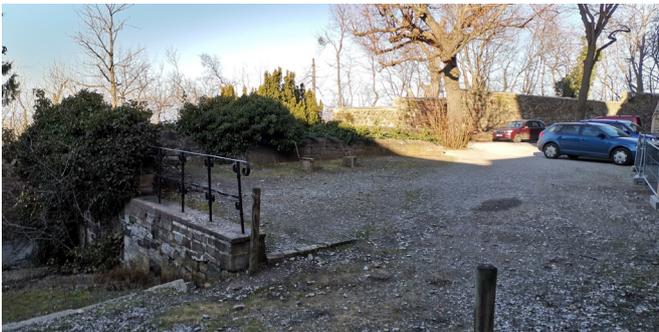
Bäckerhof, Blick von Osten, Zustand 2020

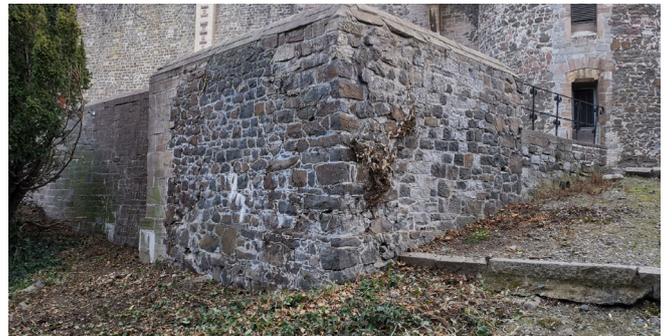
Bäckerhof, auf die vordere Ecke, Zustand 2020

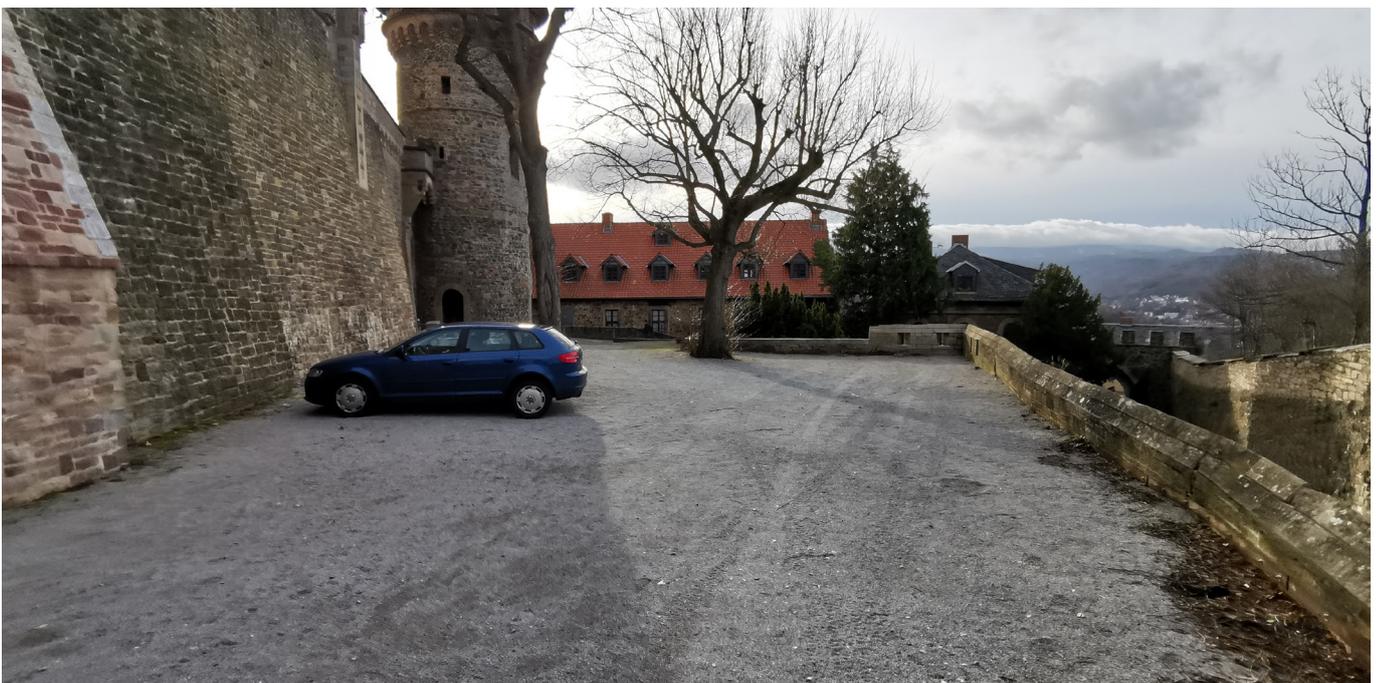
Bäckerhof, Zustand 2020
