Gutachten

Aue, HWSK Zwickauer Mulde
3. BA - zwischen Simmel-Markt und Mündung Schwarzwasser

Projektnummer: 2090062-1

Datum: 20.08.2012

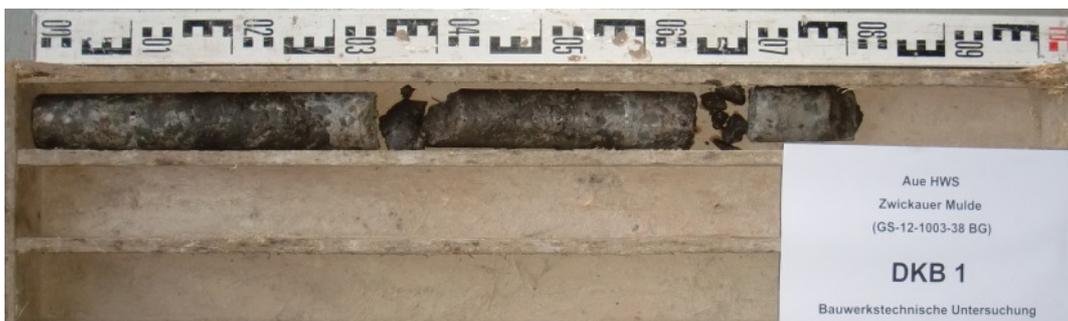
Testergebnis – Phenolphthaleinlösung (Karbonatisierung)

Des Weiteren wurde die Karbonatisierung des Mauerwerkes untersucht. Unter Karbonatisierung versteht man die Umwandlung des Calciumoxids und Calciumhydroxids des Betons durch eindringende Kohlensäure zu Calciumcarbonat. Diese chemische Reaktion bewirkt zum einen eine Verdichtung und damit verbunden eine Erhöhung der Betonfestigkeit und zum anderen ein Absenken des pH-Wertes von ≥ 12 auf etwa 9. Da jedoch die Alkalinität (hoher pH-Wert) den Korrosionsschutz für Stahl darstellt, geht die zunehmende Karbonatisierung des Betons mit einer Erhöhung der Korrosionsgefahr einher.

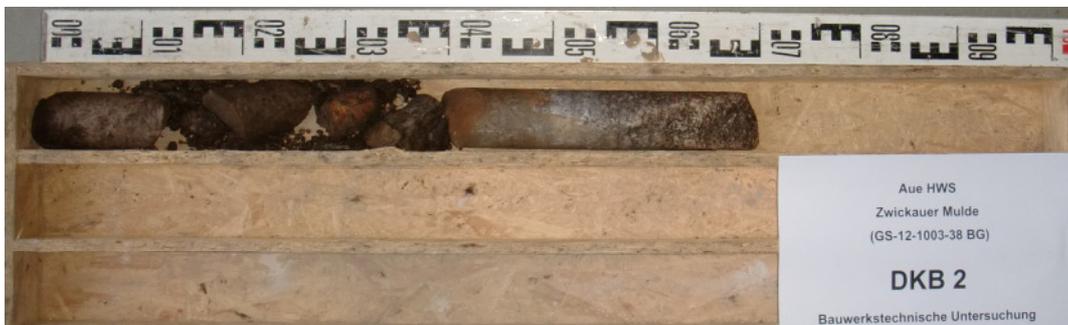
DKB 2	346,35	0,70 m	35°	ca. 0,55 m unter GOK (345,78 m NHN)	0,00 – 0,12: Granit, kompakt 0,12 – 0,40: Gneis / Schiefer, zerbohrt 0,40 – 0,70: Granit, kompakt
-------	--------	--------	-----	--	---

Testergebnis – Phenolphthaleinlösung (Karbonatisierung)

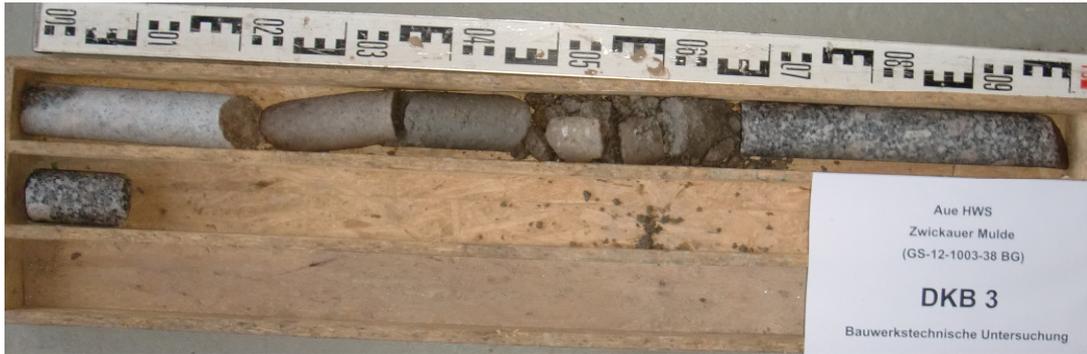
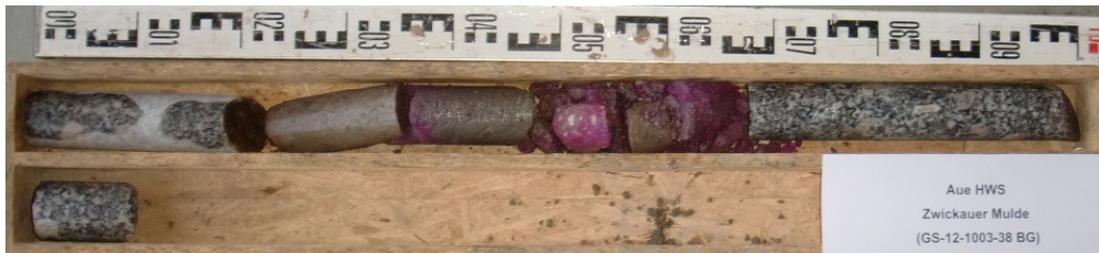
Testergebnis – Phenolphthaleinlösung (Karbonatisierung)

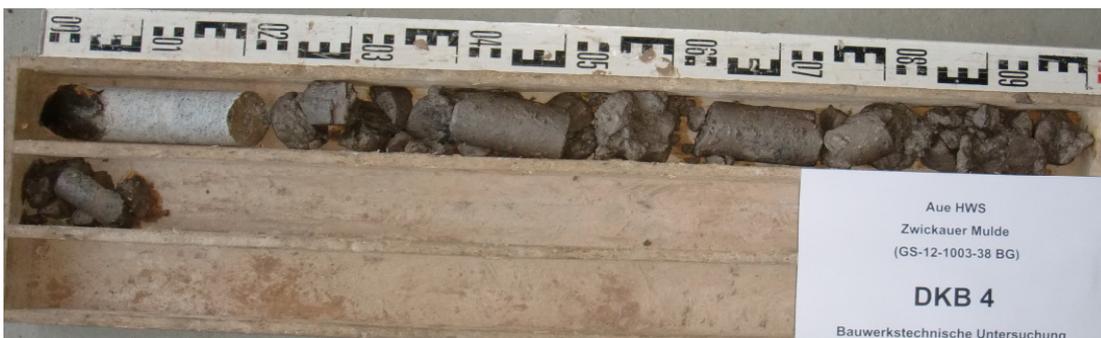
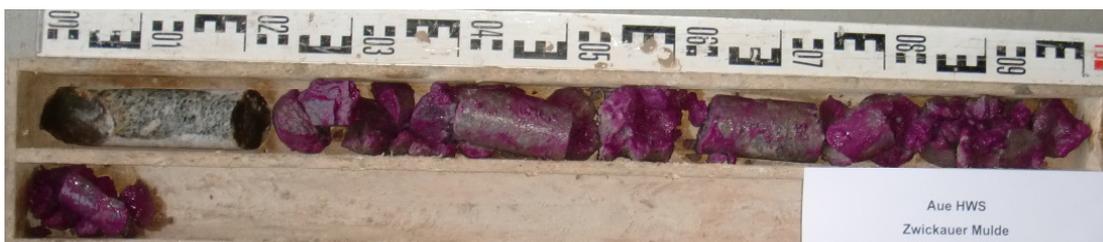
DKB 4	346,20	1,10 m	35°	ca. 0,85 m unter GOK (345,30 m NHN)	0,00 – 0,22: Granit, kompakt 0,22 – 1,10: Granit, kompakt + Beton, porös, zerbohrt
-------	--------	--------	-----	-------------------------------------	---

Testergebnis – Phenolphthaleinlösung (Karbonatisierung)

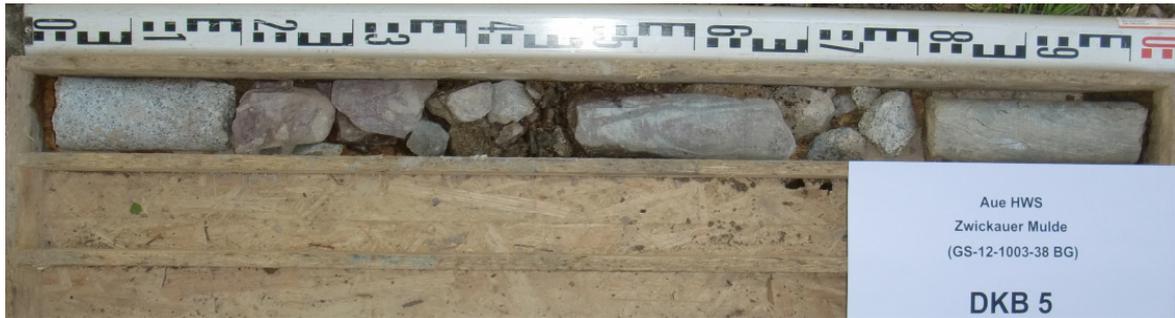
Testergebnis – Phenolphthaleinlösung (Karbonatisierung)

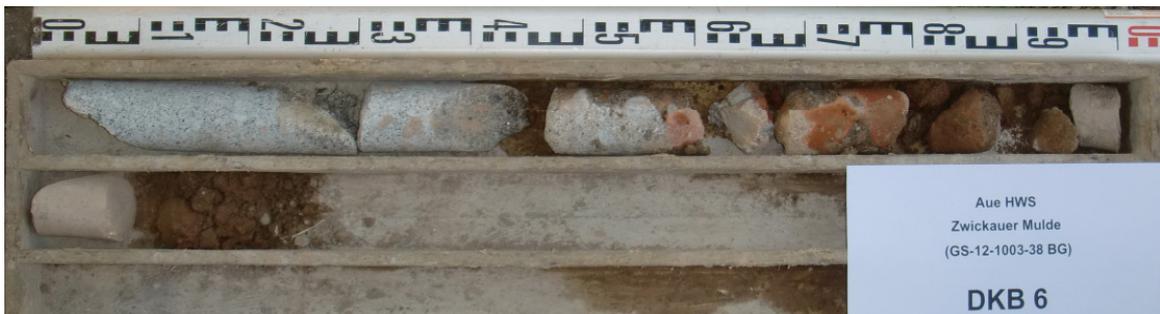
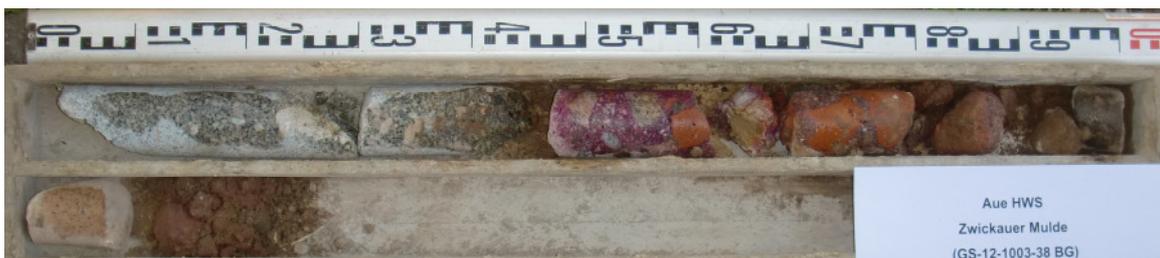
DKB 6	345,29	1,20 (UK Fundament bei 1,10 m)	35°	ca. 1,6 m unter OK Anlandung (344,39 m NHN) (Ansatzpunkt ca. 0,7 m unter OK Anlandung)	0,00 – 0,45: Granit, kompakt 0,45 – 0,90: Ziegel + Beton, kompakt, z. T. zerbohrt 0,90 – 1,00: Gneis, kompakt, z. T. zerbohrt 1,00 – 1,10: Granit, kompakt ab 1,10 m: Auesand
-------	--------	-----------------------------------	-----	---	---

Testergebnis – Phenolphthaleinlösung (Karbonatisierung)

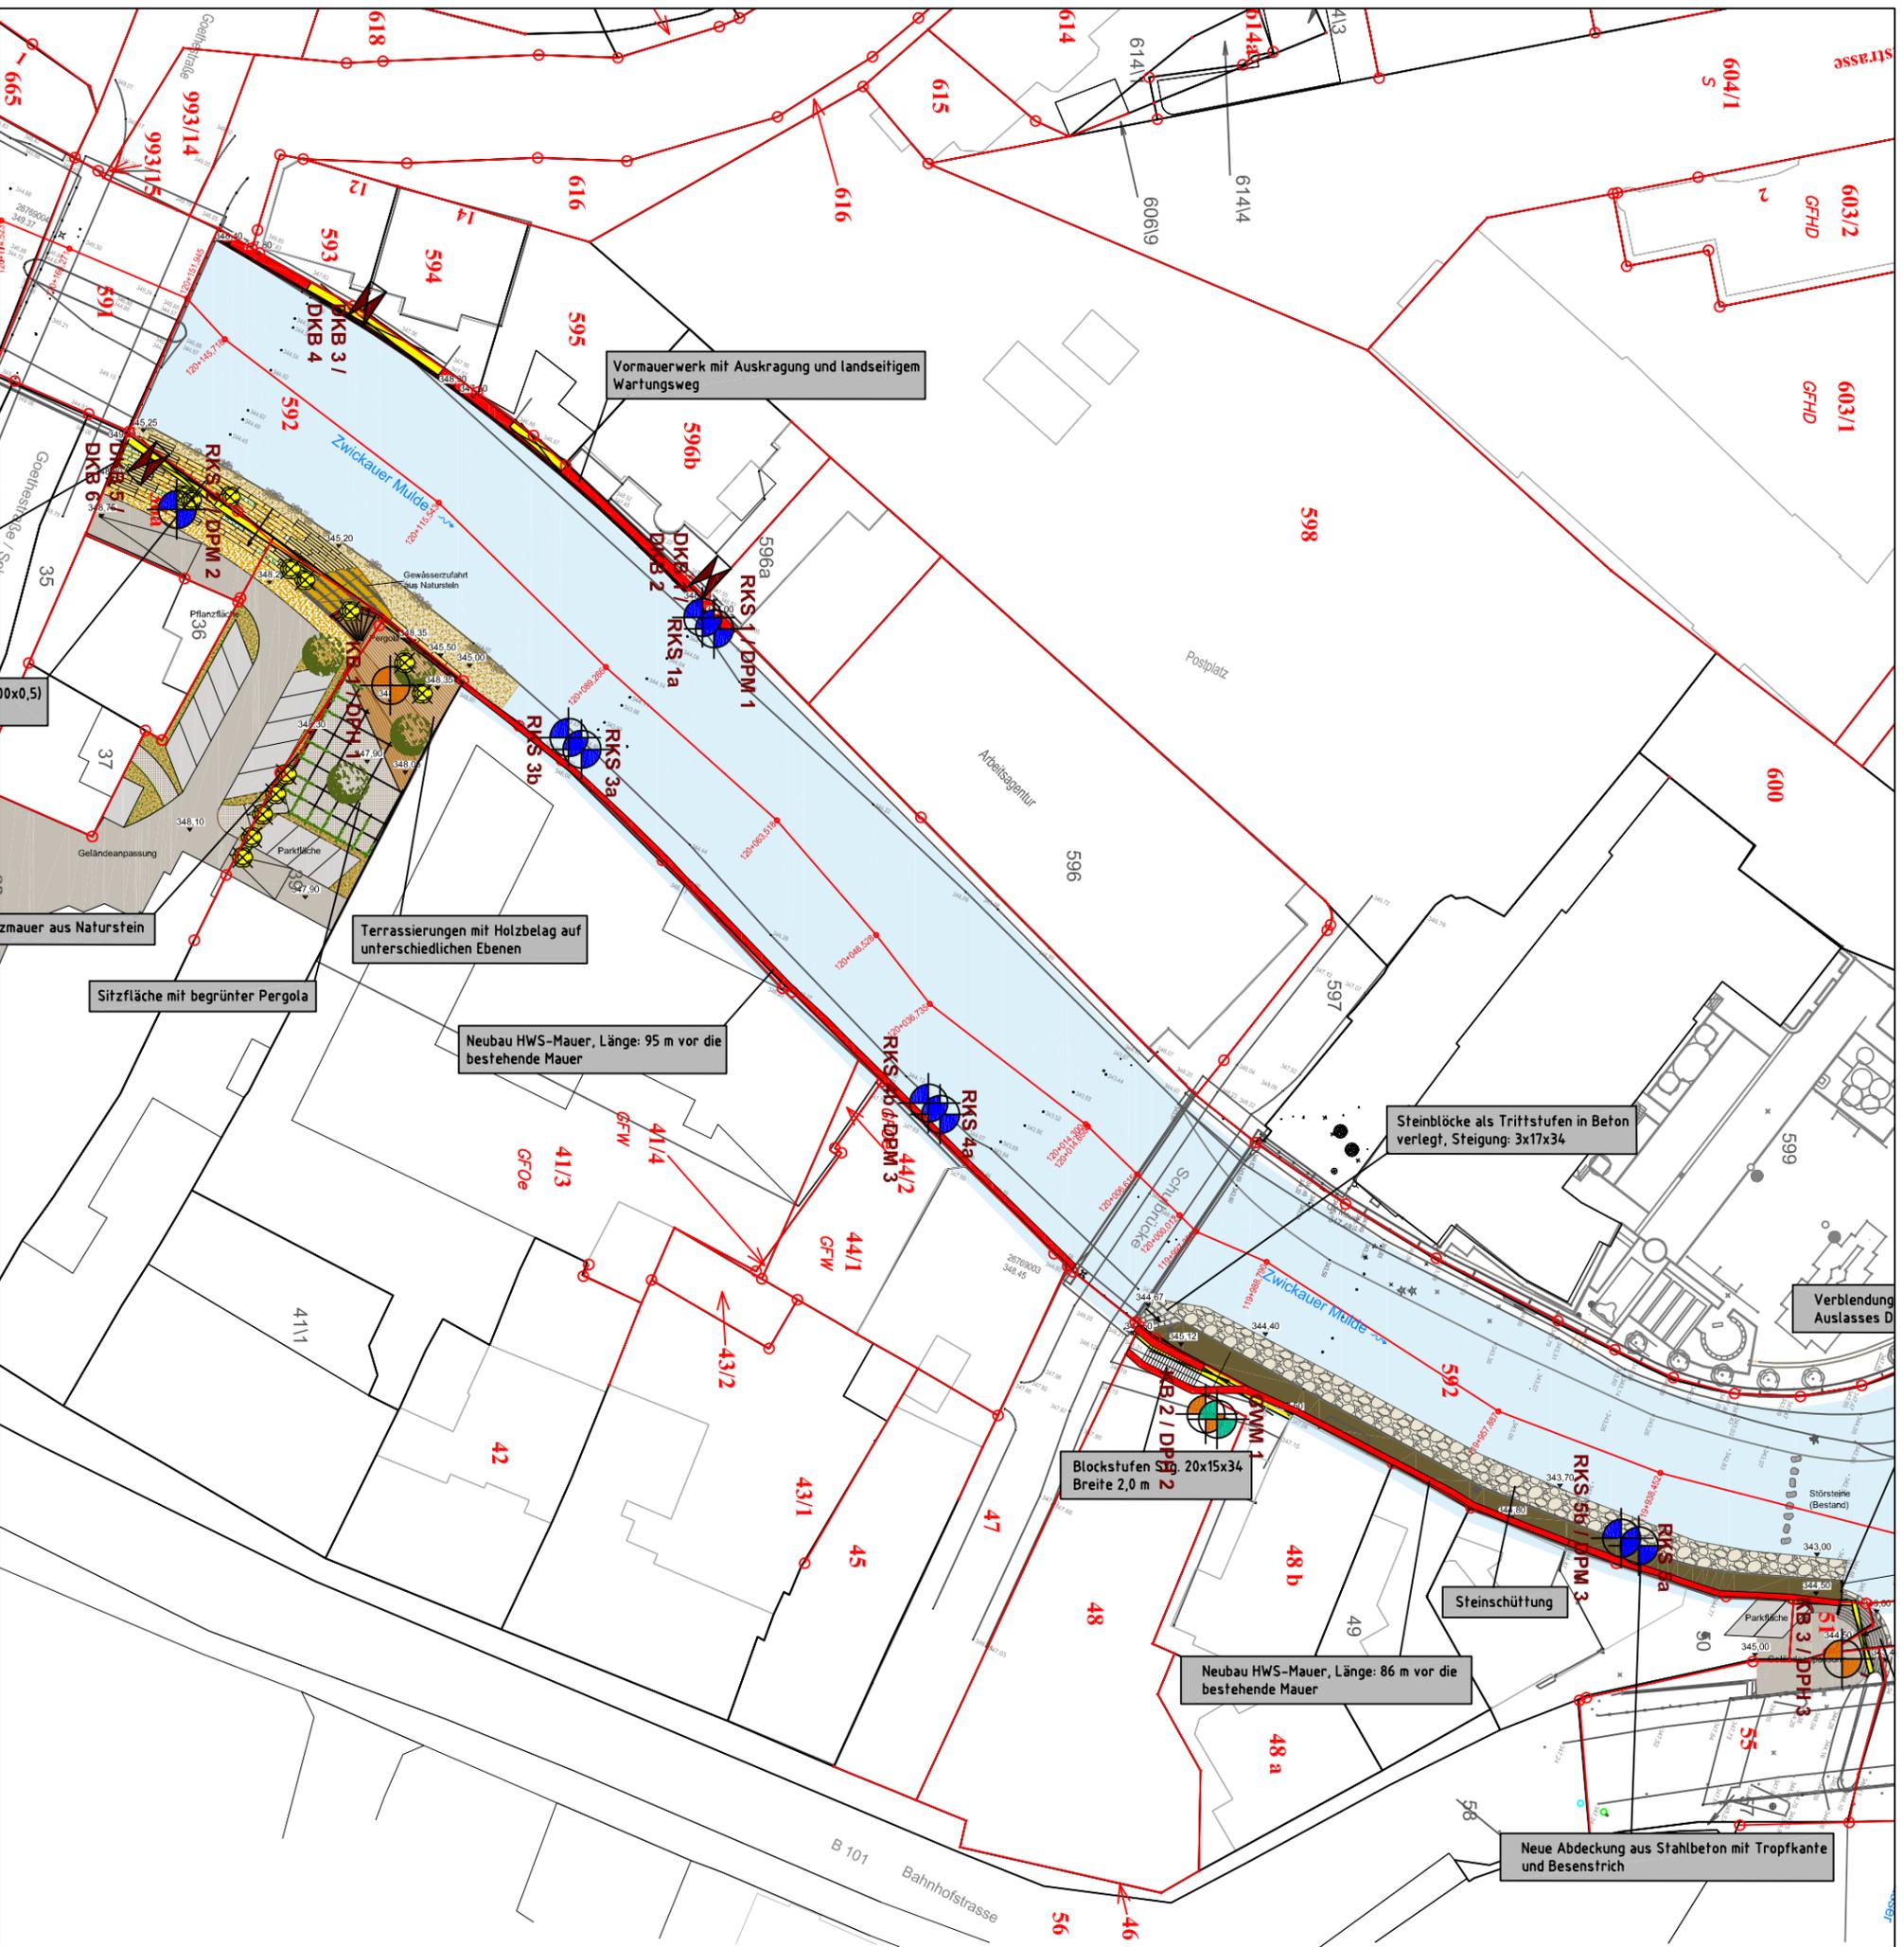
Benennung:	Lageplan mit Eintragung der Bohransatzpunkte	Datum	01.08.12
Bauvorhaben:	Aue, HWSK Zwickauer Mulde, 3. BA	Name	M. Hehne
Projekt-Nr.:	2090062-1	Maßstab:	1 : 750
		Anlage:	2.1

Rammkernsondierung mit mittelschwerer Rammsondierung
	Kernbohrung mit schwerer Rammsondierung
	Diamantkernbohrung (Mauerwerk)
	Grundwassermessstelle, DN 125

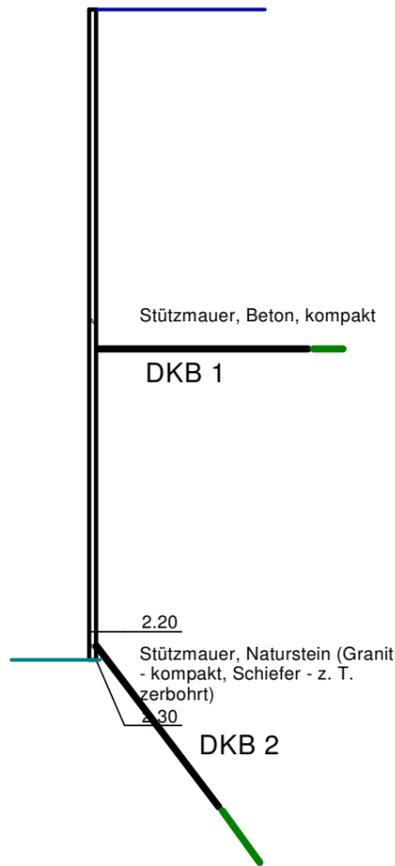
Profil - DKB 1 / 2

348,60 m NHN

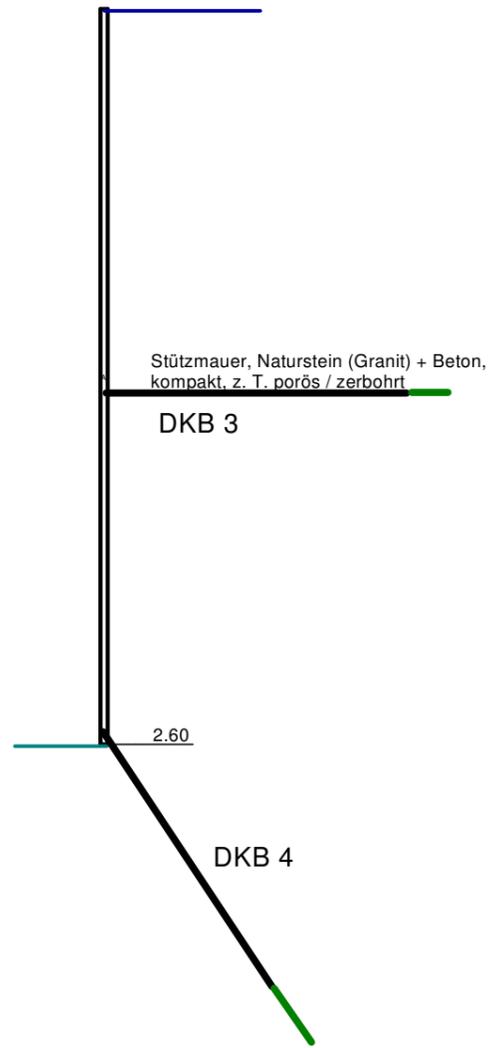
Profil - DKB 3 / 4

348,75 m NHN

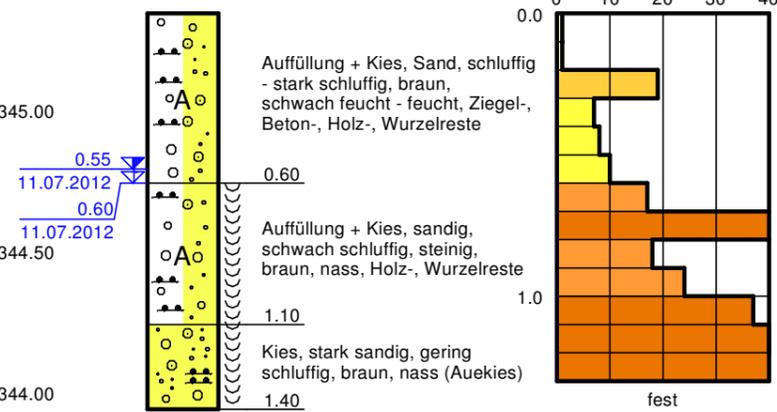
RKS 1
 345,34 m NHN

RKS 1 / DPM 1
 345,34 m HN
 Schlagzahlen je 10 cm

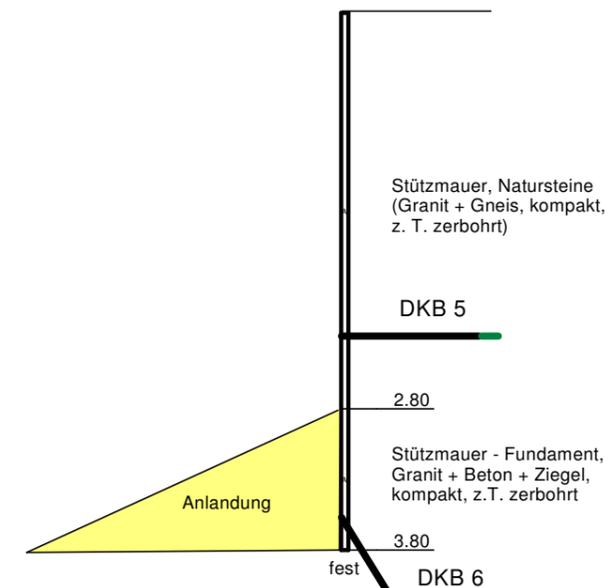
Profil - DKB 5 / 6

348,79 m NHN

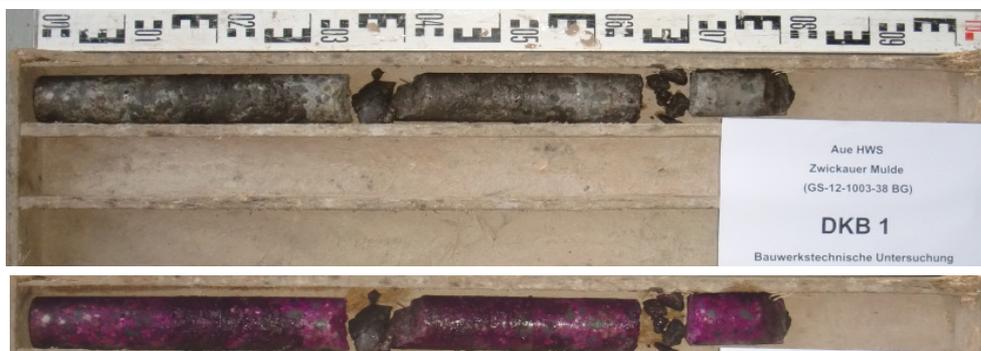
Abb. 3: DKB 1 – Bohrprofil, ohne und mit Phenolphthaleinlösung

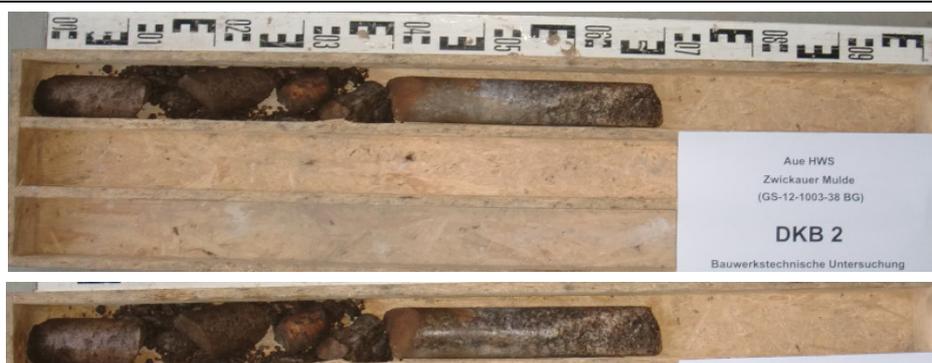
Abb. 6: DKB 2 – Bohrprofil, ohne und mit Phenolphthaleinlösung

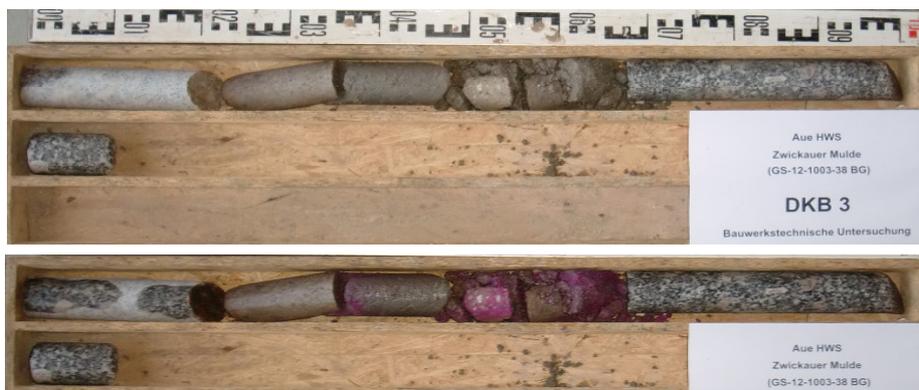
Abb. 9: DKB 3 – Bohrprofil, ohne und mit Phenolphthaleinlösung

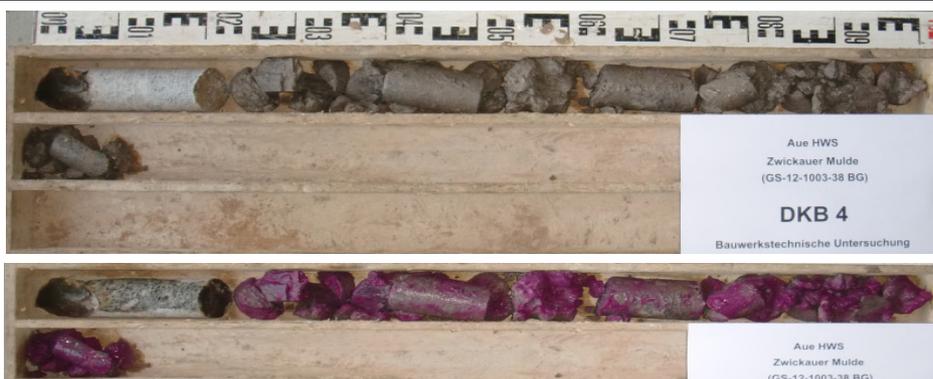
Abb. 12: DKB 4 – Bohrprofil, ohne und mit Phenolphthaleinlösung

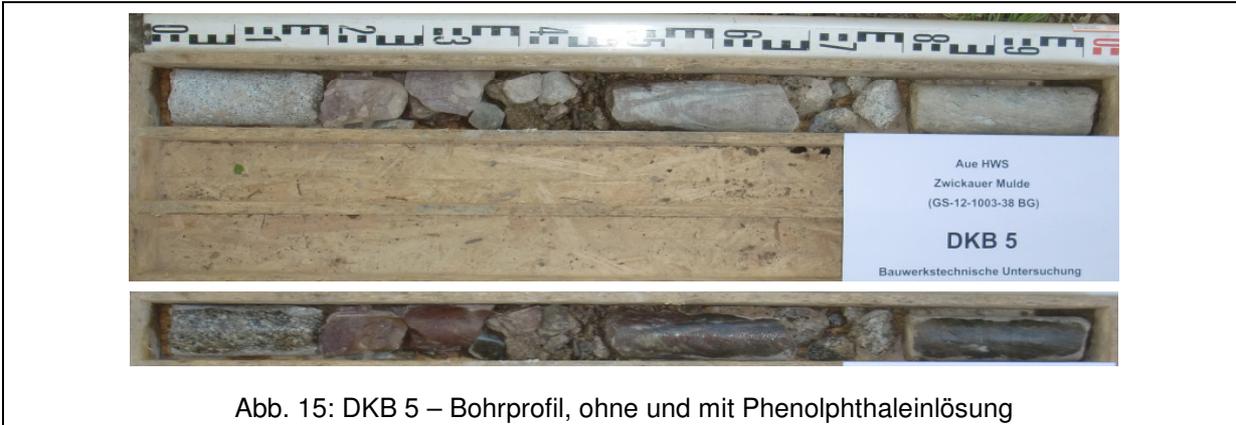
Abb. 15: DKB 5 – Bohrprofil, ohne und mit Phenolphthaleinlösung

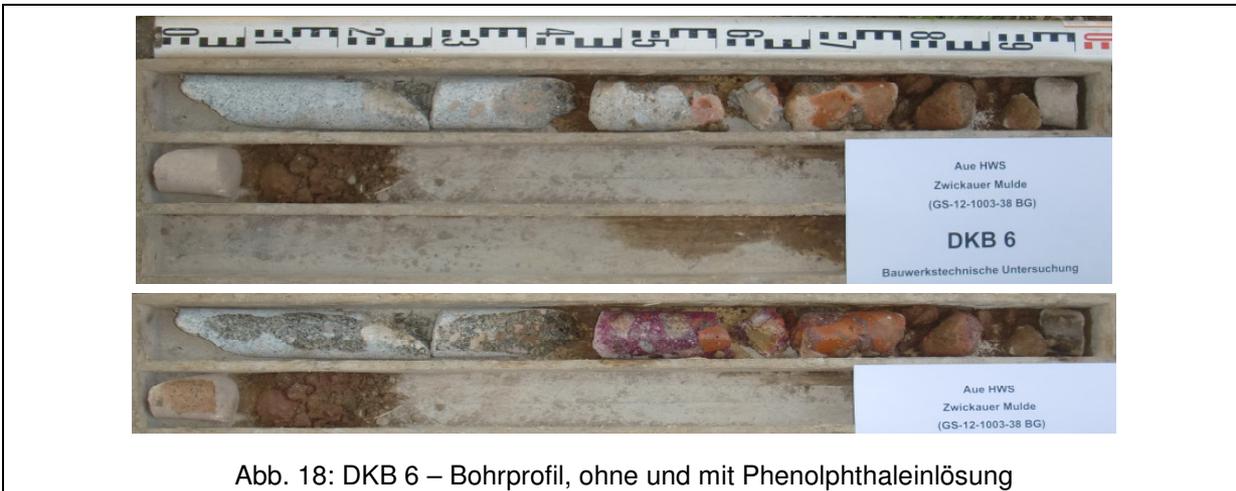
Abb. 18: DKB 6 – Bohrprofil, ohne und mit Phenolphthaleinlösung

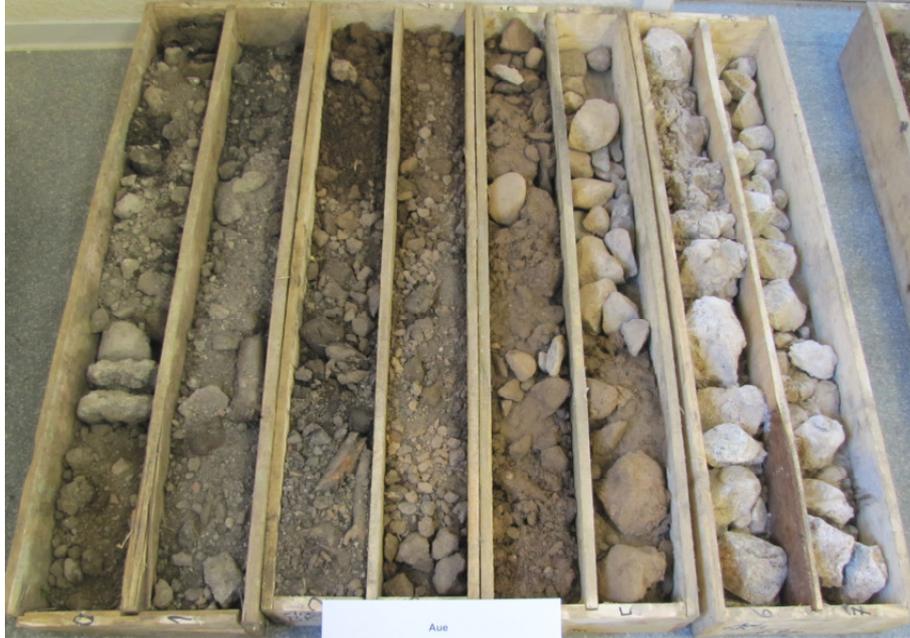
Abb. 1: Bohrkernaufnahme - KB 1

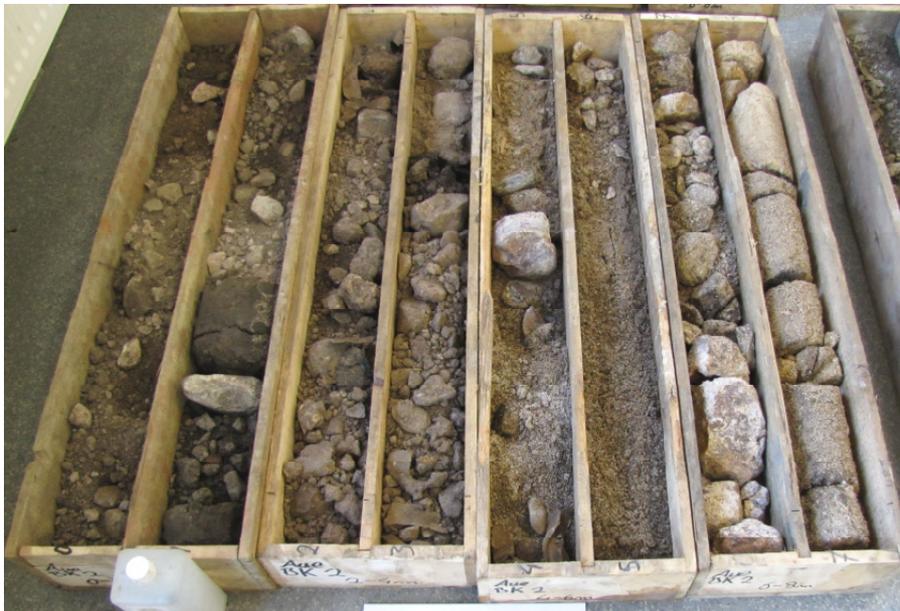
Abb. 2: Bohrkernaufnahme - KB 2

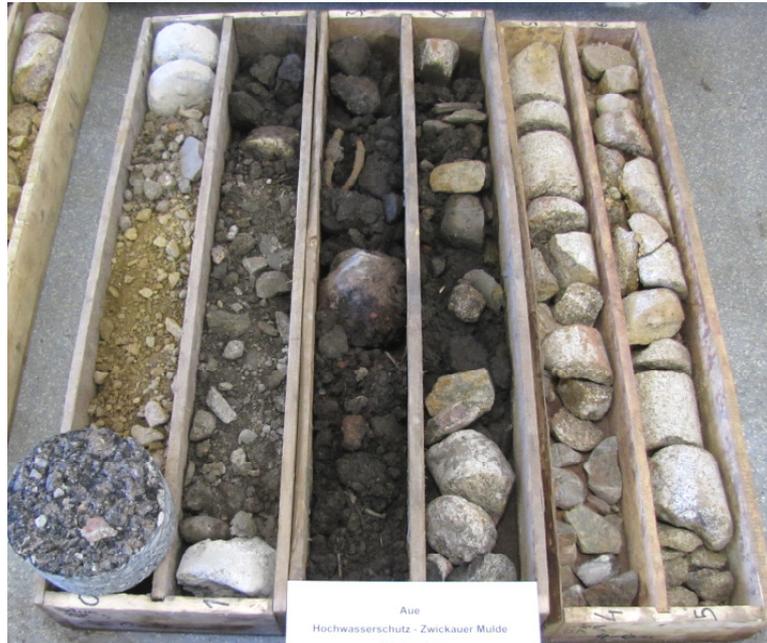
Abb. 3: Bohrkernaufnahme - KB 3

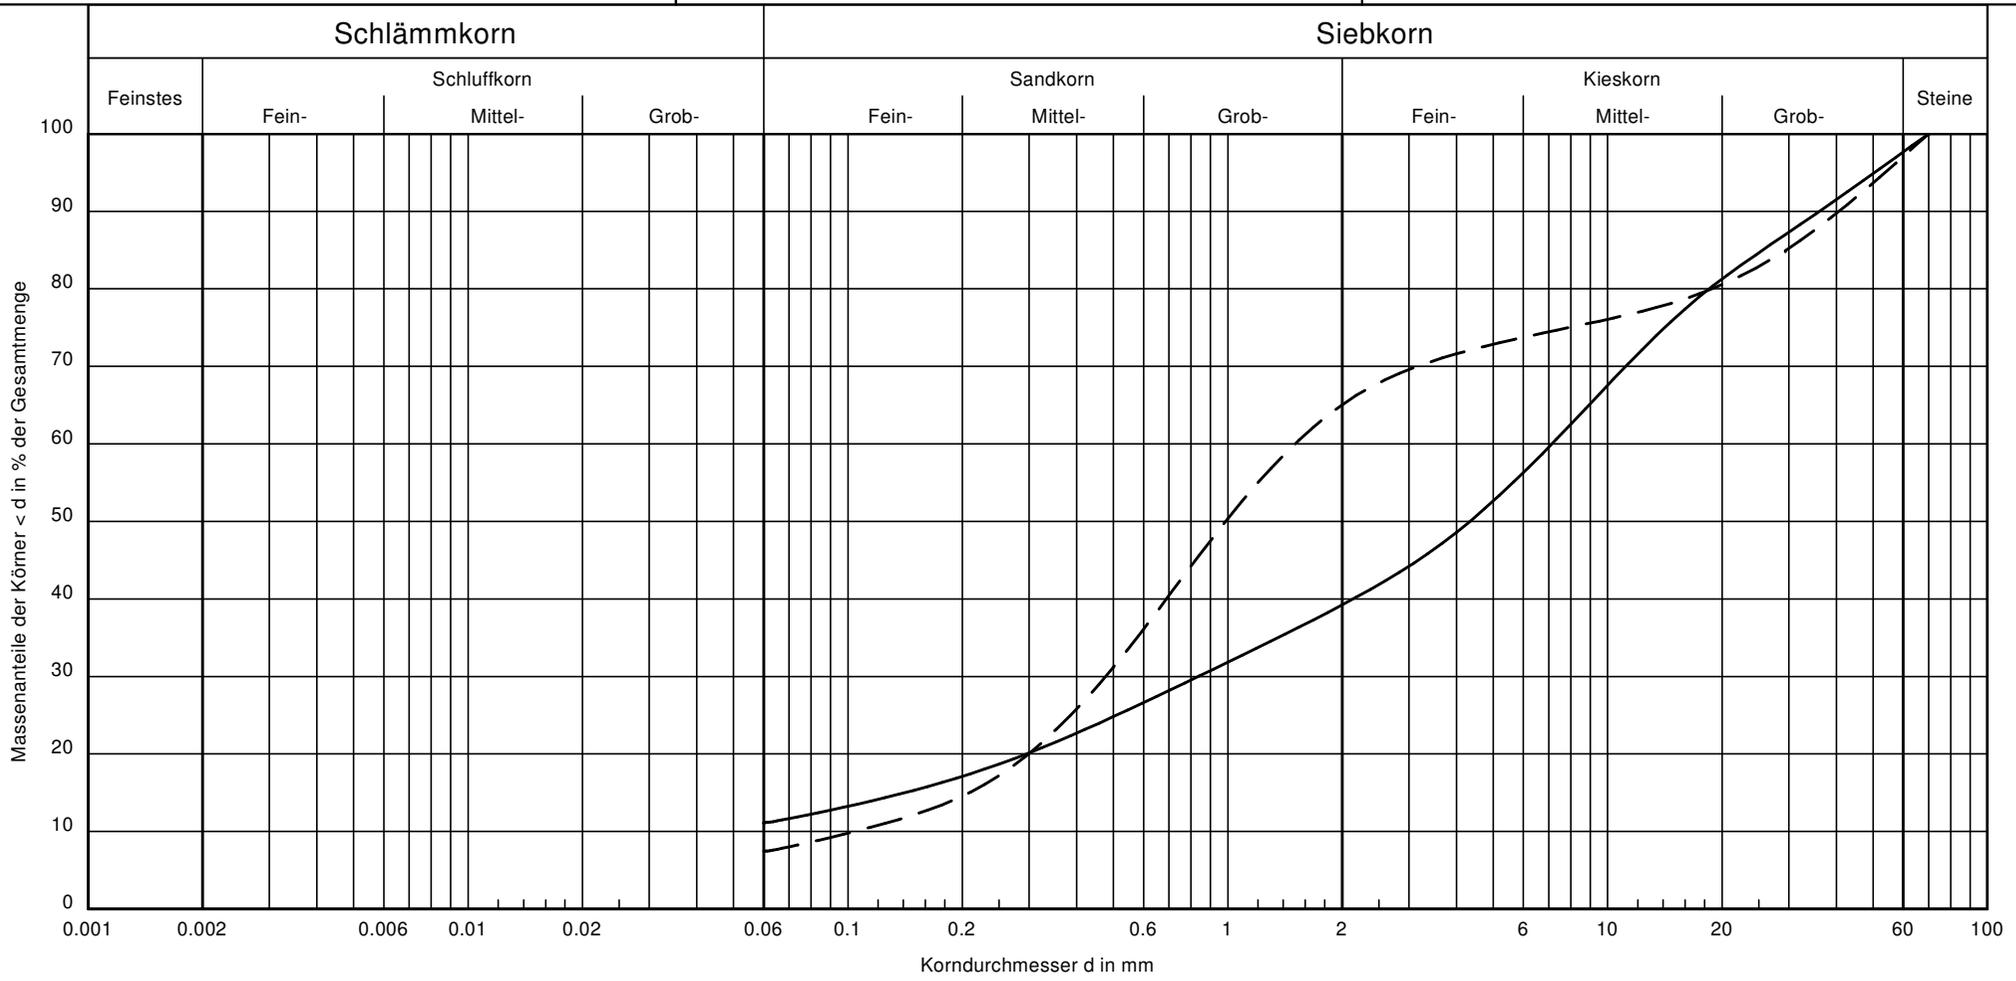
Bezeichnung:	KB 2/1	KB 2/2	Bemerkungen: KB 2/1: Auffüllung KB 2/2: Auesand / -kies geprüft:
Bodenart:	G, s, u'	S, g, u'	
Tiefe:	0,0 - 3,75 m	3,75 - 5,9 m	
k [m/s] (Mallet & Paquant):	$2.2 \cdot 10^{-4}$	$2.2 \cdot 10^{-4}$	
Entnahmestelle:	KB 2	KB 2	
U/Cc	-/-	14.5/1.5	
T/U/S/G [%]:	- /11.1/28.1/58.4	- /7.5/57.6/32.0	
Signatur	_____	_____	Bericht: 2090062-1 Anlage: 5.1.1

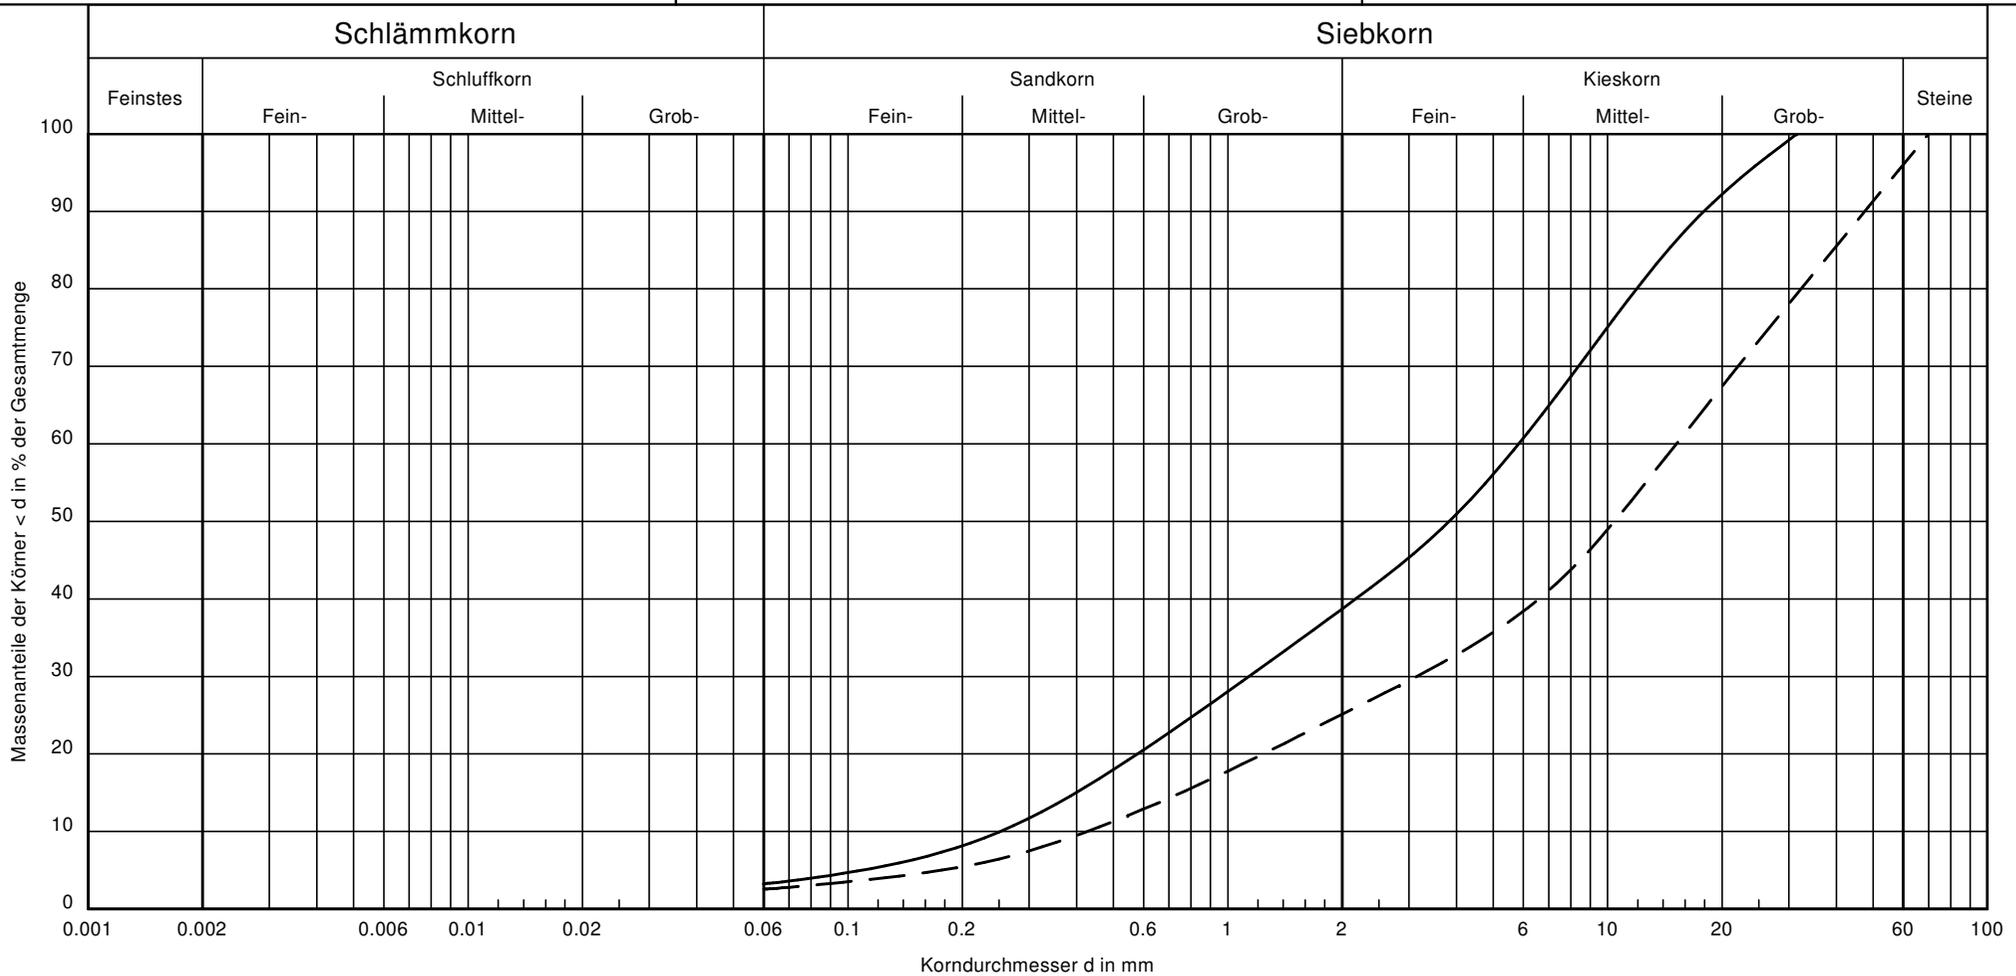
Bezeichnung:	RKS 1/3	RKS 3/1	Bemerkungen: RKS 1/3: Auekies RKS 3/1: Auekies geprüft:
Bodenart:	G, s, z. T. u'	G, s, z. T. x', z. T. u'	
Tiefe:	1,1 - 1,4 m	0,0 - 0,9 m	
k [m/s] (Mallet & Paquant):	$1.0 \cdot 10^{-3}$	$5.9 \cdot 10^{-3}$	
Entnahmestelle:	RKS 1	RKS 3	
U/Cc	23.1/0.9	35.7/1.5	
T/U/S/G [%]:	- /3.3/35.4/61.3	- /2.6/22.5/70.8	
Signatur	_____	_____	Bericht: 2090062-1 Anlage: 5.1.2

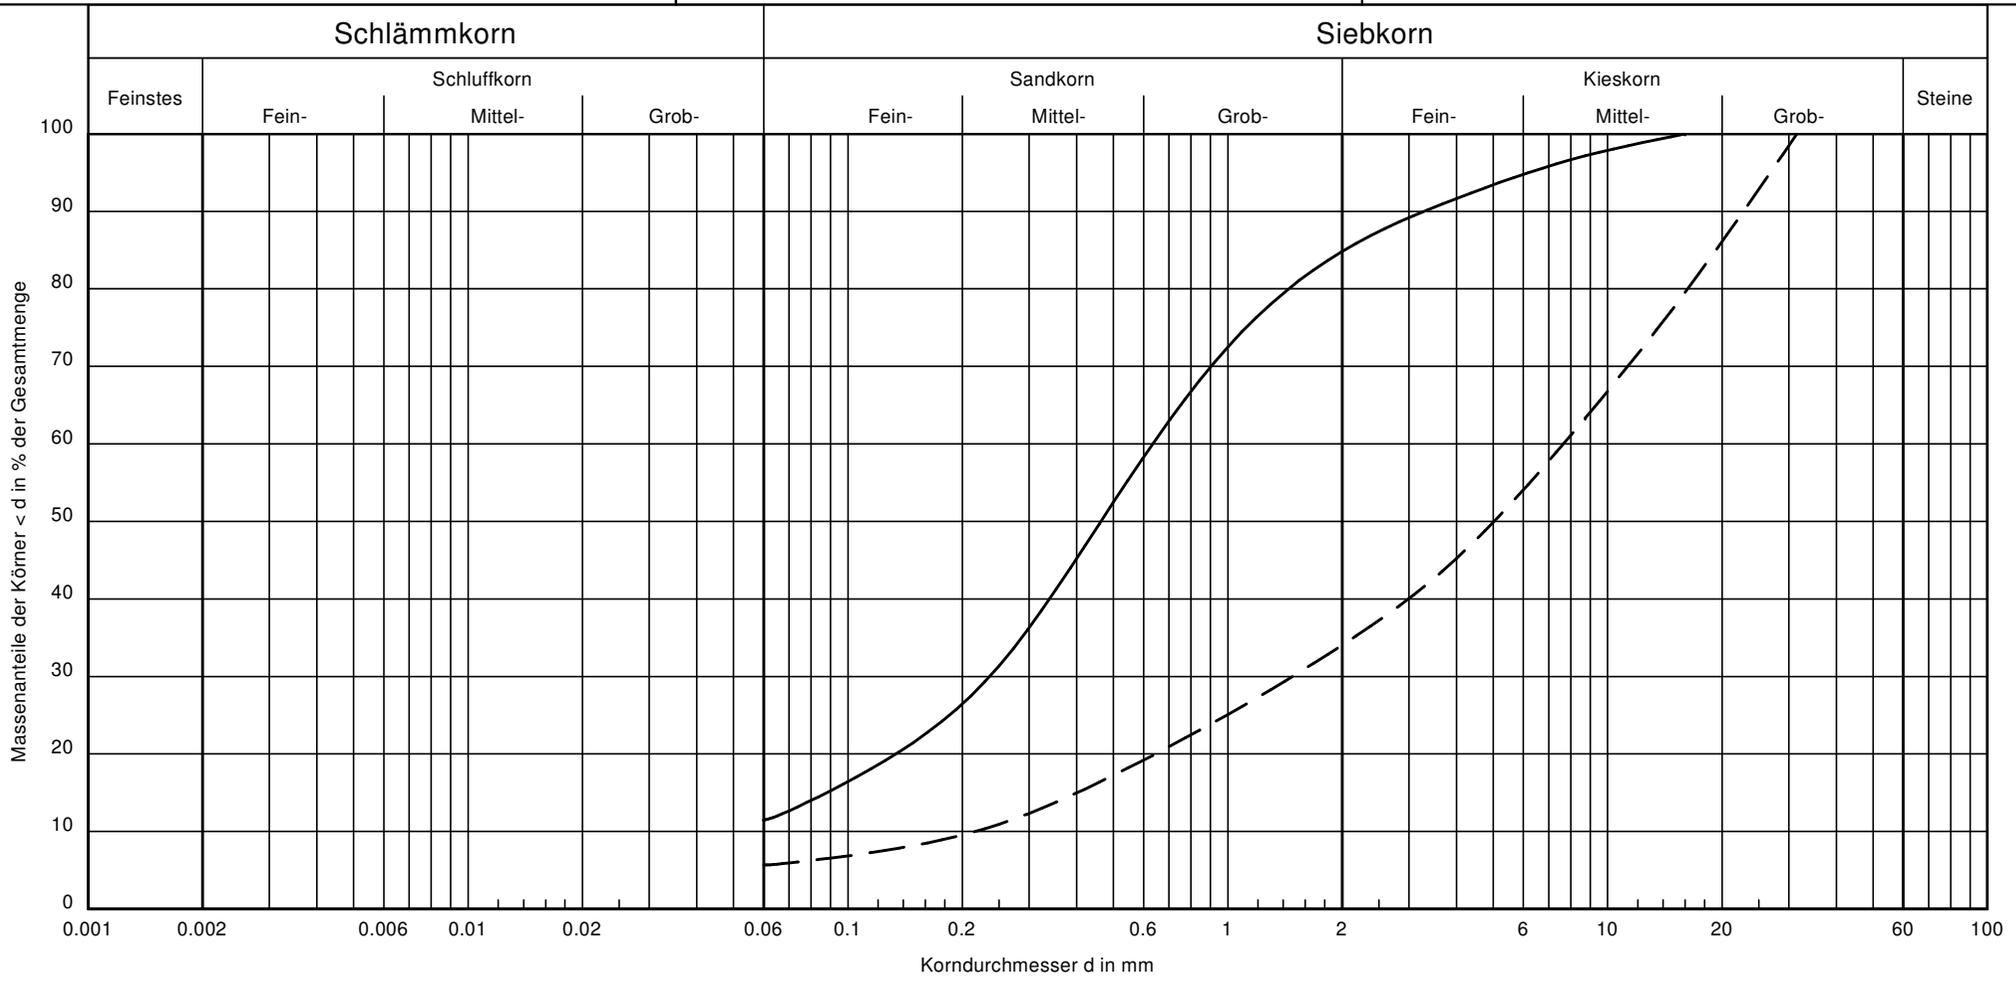
Bezeichnung:	RKS 4/3	RKS 5/3	Bemerkungen: RKS 4/3: Granit, zersetzt RKS 5/3: Auekies geprüft:
Bodenart:	S, g' - g, u'	G, s, u'	
Tiefe:	1,1 - 1,55 m	1,0 - 1,3 m	
k [m/s] (Mallet & Paquant):	$3.5 \cdot 10^{-5}$	$1.3 \cdot 10^{-3}$	
Entnahmestelle:	RKS 4	RKS 5	
U/Cc	-/-	35.3/1.3	
T/U/S/G [%]:	- /11.5/73.3/15.2	- /5.7/28.4/66.0	
Signatur	_____	_____	Bericht: 2090062-1 Anlage: 5.1.3

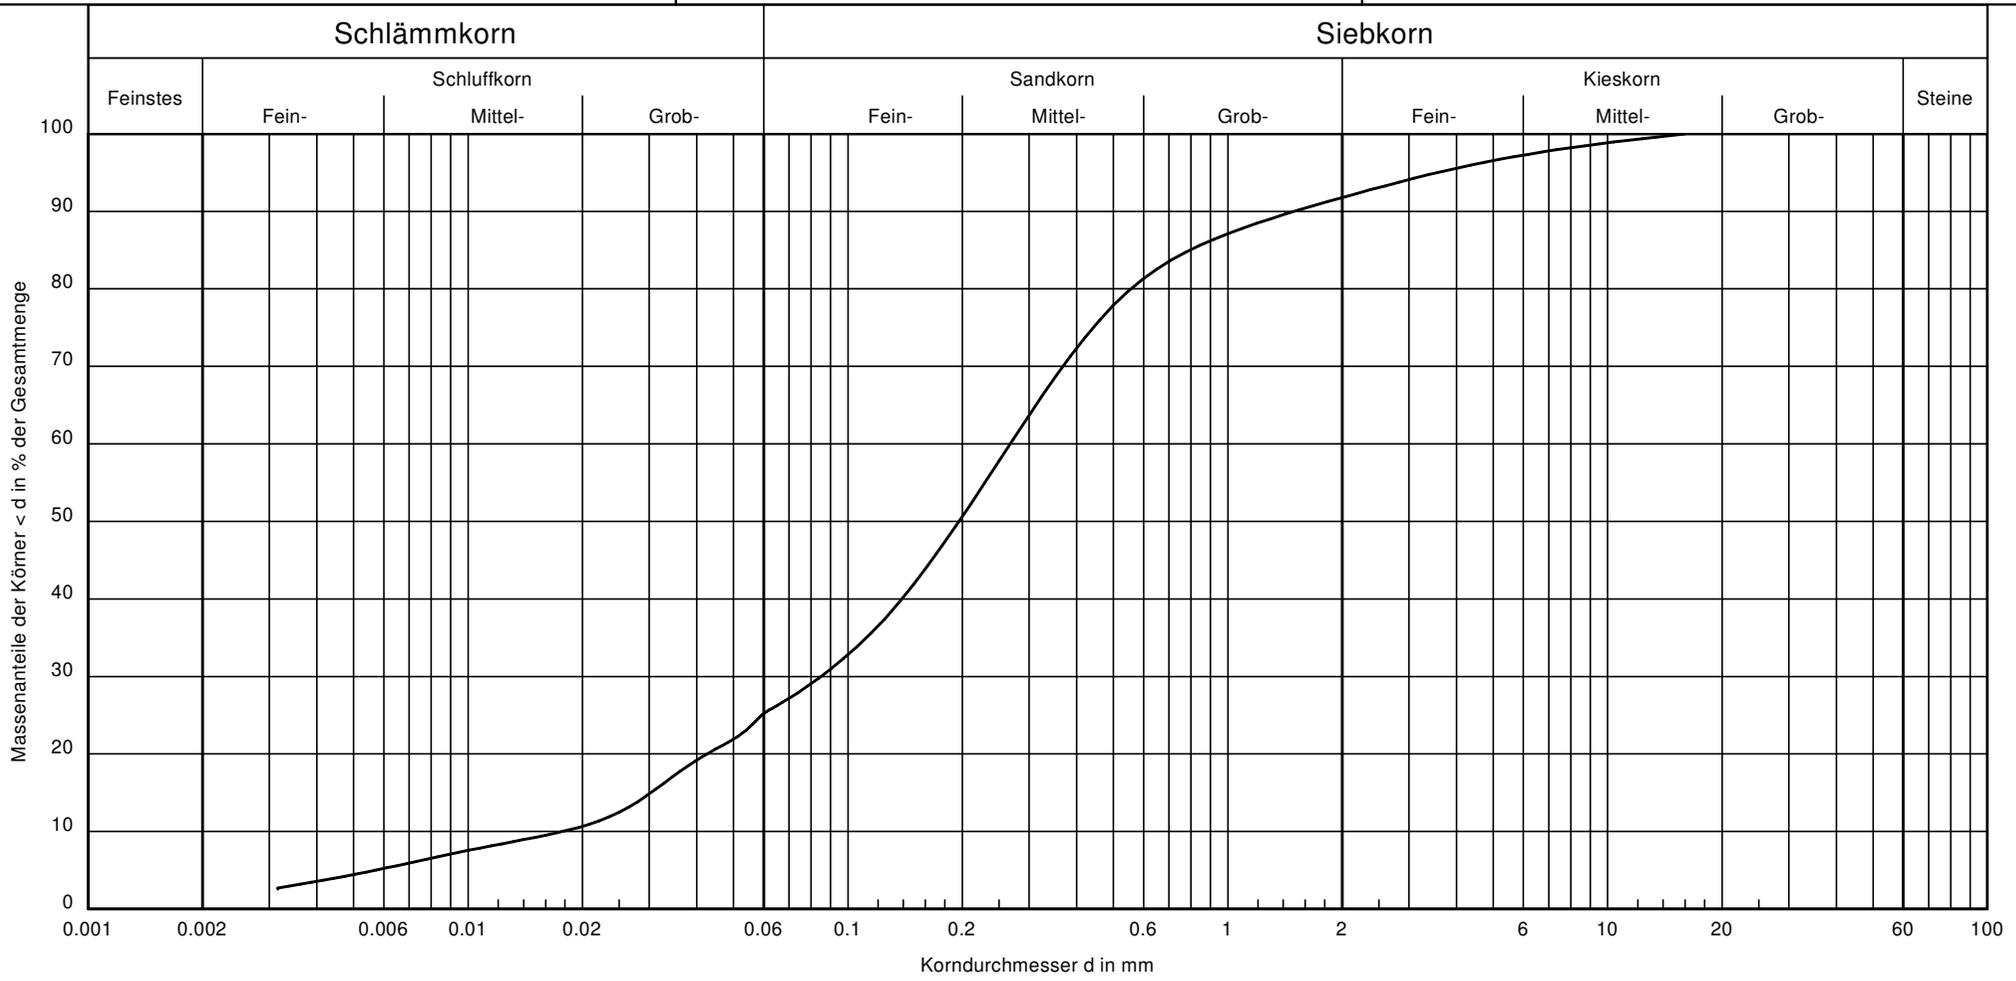
Bezeichnung:	KB 1/2	Bemerkungen:	Bericht:
Bodenart:	S, u, g'	KB 1/2: Auesand	2090062-1
Tiefe:	2,5 - 4,0 m		
k [m/s] (Mallet & Paquant):	$2.5 \cdot 10^{-6}$		
Entnahmestelle:	KB 1		
U/Cc	15.1/1.5		
T/U/S/G [%]:	- /25.2/66.6/8.2		
Signatur	_____	geprüft:	Anlage: 5.1.4

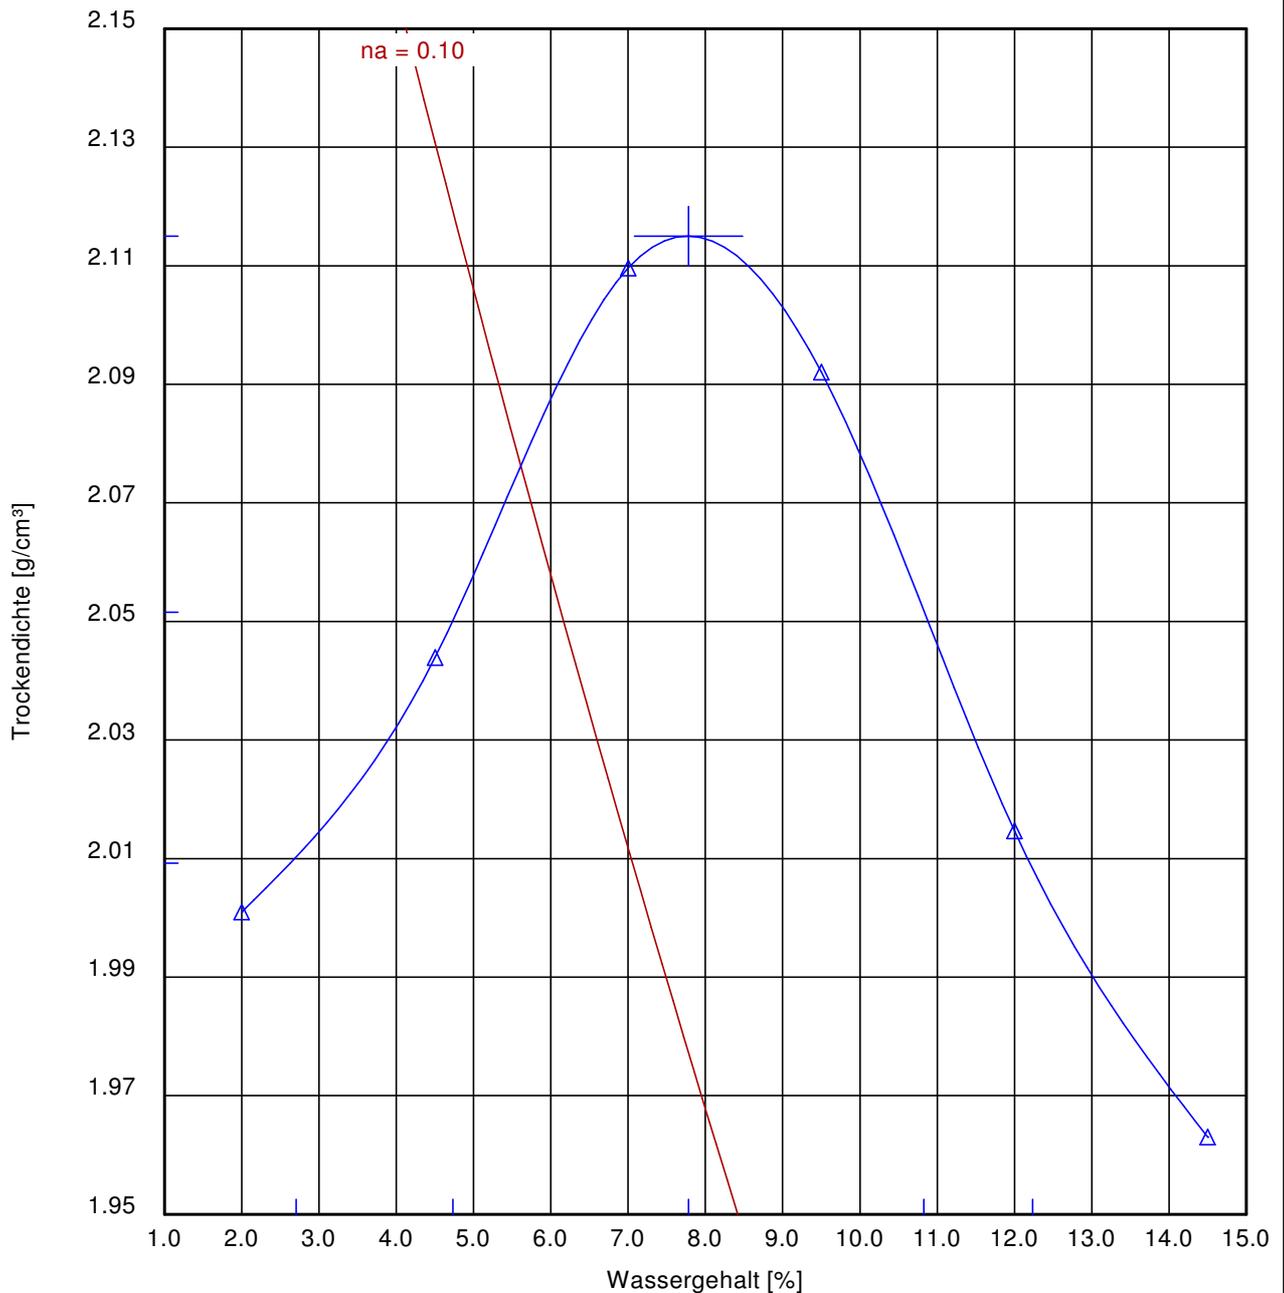
Prüfungsnummer: GS-12-1003-38 BG
 Entnahmestelle: KB 2
 Tiefe: 0,0 - 3,75 m unter GOK
 Art der Entnahme: gestört
 Bodenart: Auffüllung, gemischtkörnig
 Probe entnommen am: 10.05.2012

100 % der Proctordichte $\rho_{Pr} = 2.115 \text{ g/cm}^3$

Optimaler Wassergehalt $w_{Pr} = 7.8 \%$
