Gutachten

Aue, HWSK Zwickauer Mulde
3. BA - zwischen Simmel-Markt und Mündung Schwarzwasser

Projektnummer: 2090062-1

Datum: 20.08.2012

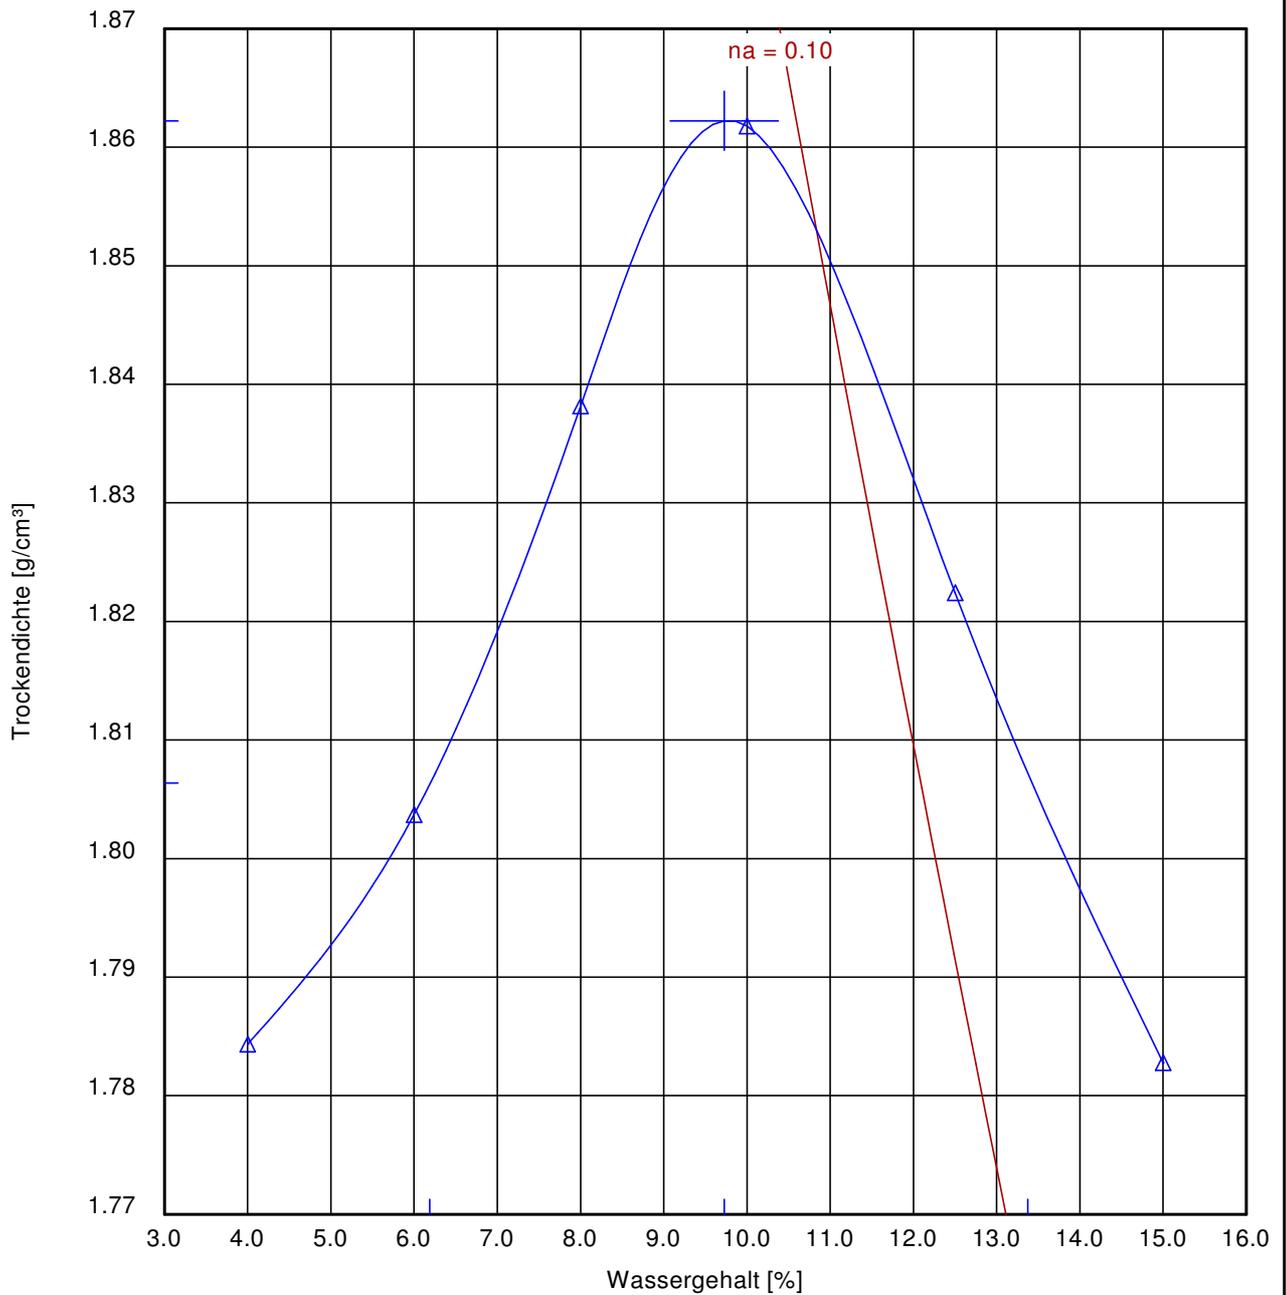
Prüfungsnummer: GS-12-1003-38 BG
 Entnahmestelle: KB 2
 Tiefe: 3,75 - 5,9 m unter GOK
 Art der Entnahme: gestört
 Bodenart: Auesand / -kies
 Probe entnommen am: 10.05.2012

100 % der Proctordichte $\rho_{Pr} = 1.862 \text{ g/cm}^3$

Optimaler Wassergehalt $w_{Pr} = 9.7 \%$

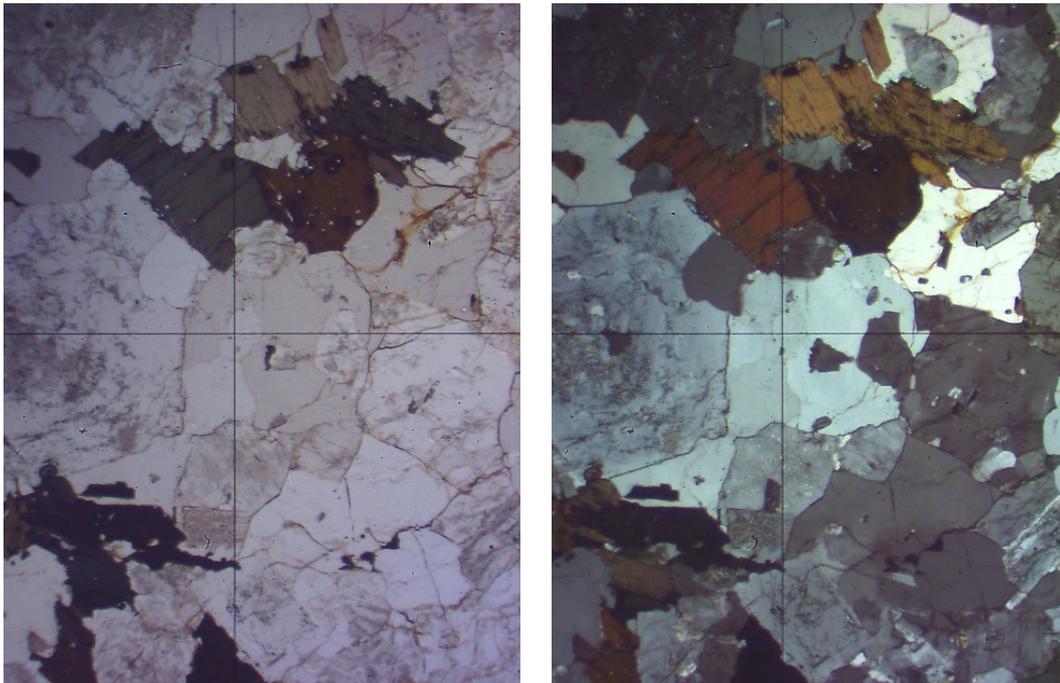
Abb. 3: Dünnschliff – KB 3, Granit, angewittert (Detailansicht)
unter normalem Licht (links) unter polarisiertem Licht (rechts)

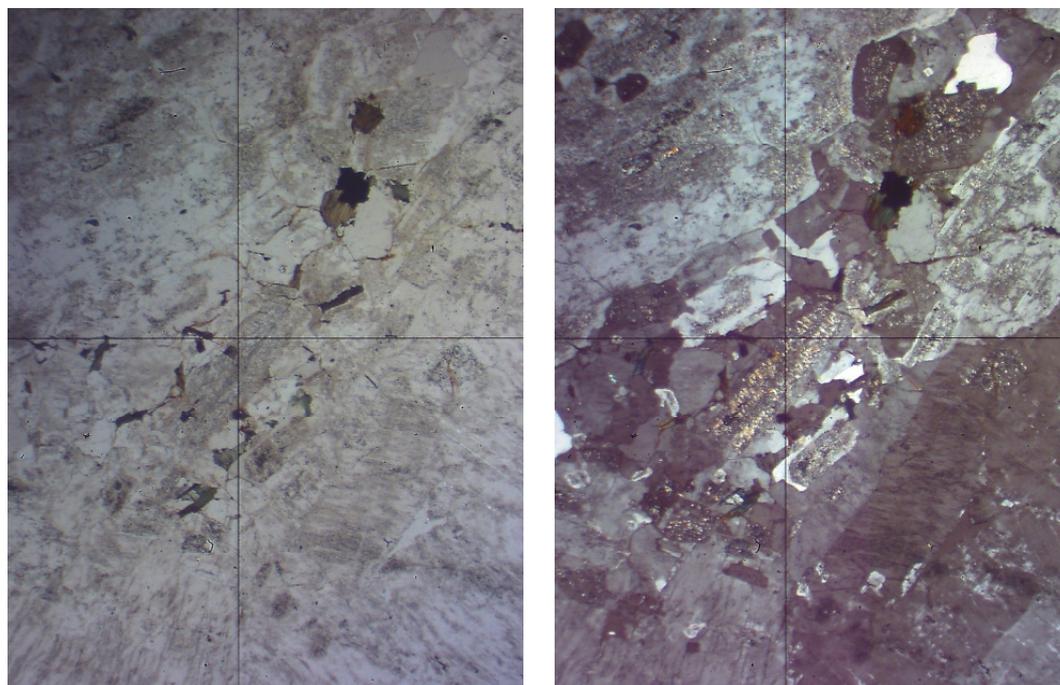
Abb. 4: Dünnschliff – KB 3, Granit, angewittert (Detailansicht)
unter normalem Licht (links) unter polarisiertem Licht (rechts)
