**Analysen
zu geotechnischen Standsicherheiten
für ein Querschnittsprofil von der Wilden Sau bis
zum Regenrückhaltebecken**

**Wehr Grumbach an der Wilden Sau
in Wilsdruff**

**Geologische
Landesuntersuchung
GmbH Freiberg**

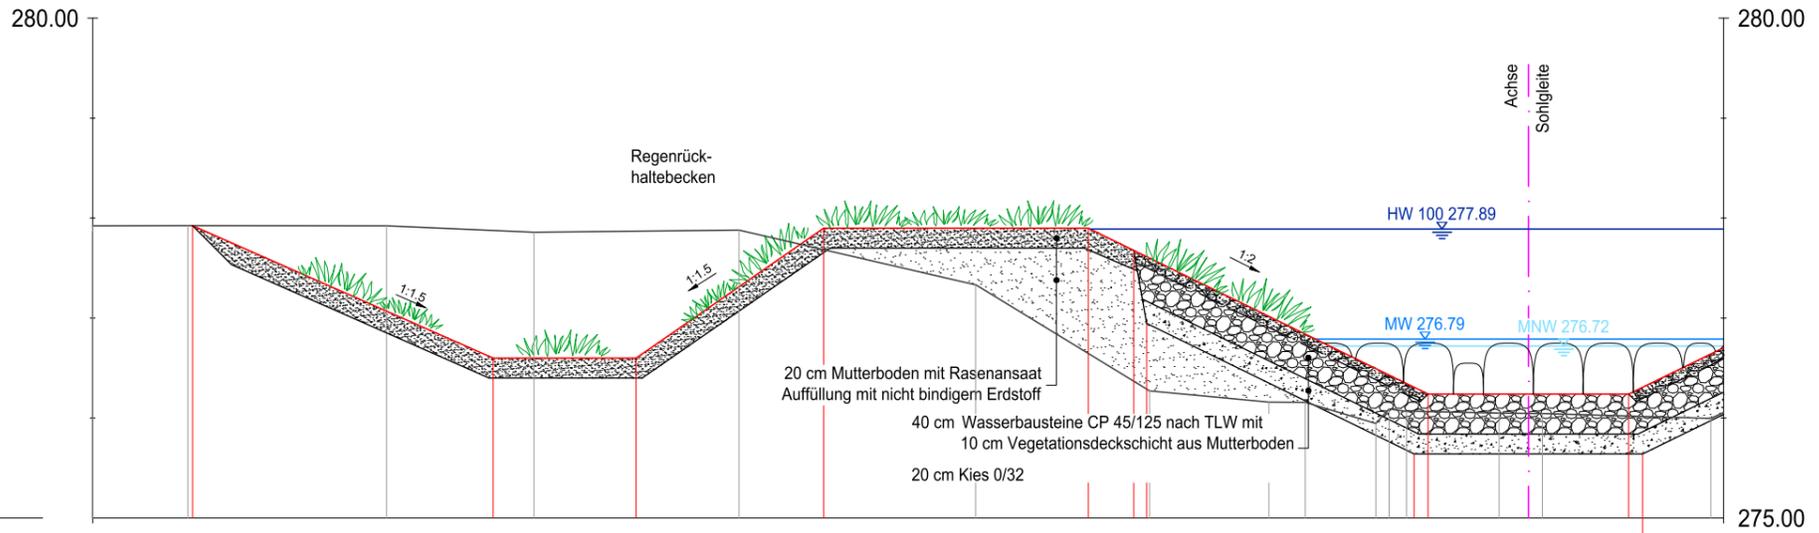
Schnitt
 Regenrückhaltebecken - Sohlgleite
 Station:
 Sohlgleite 0+029.86
 Gewässer 16+333.50

Horizont: 275.00 m NHN

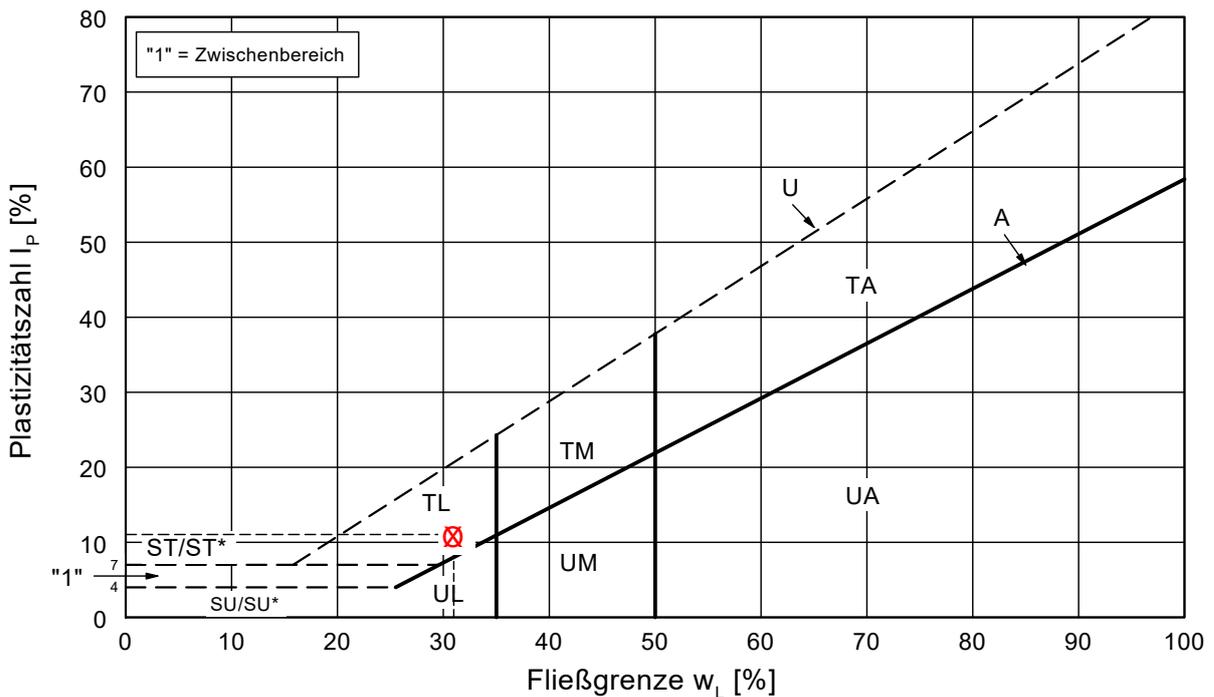
Wassergehalt $w = 11.7 \%$
 Fließgrenze $w_L = 31.0 \%$
 Ausrollgrenze $w_P = 19.9 \%$
 Plastizitätszahl $I_p = 11.1 \%$
 Konsistenzzahl $I_c = 1.75$

Fließ- und Ausrollgrenze DIN EN ISO 17892-12

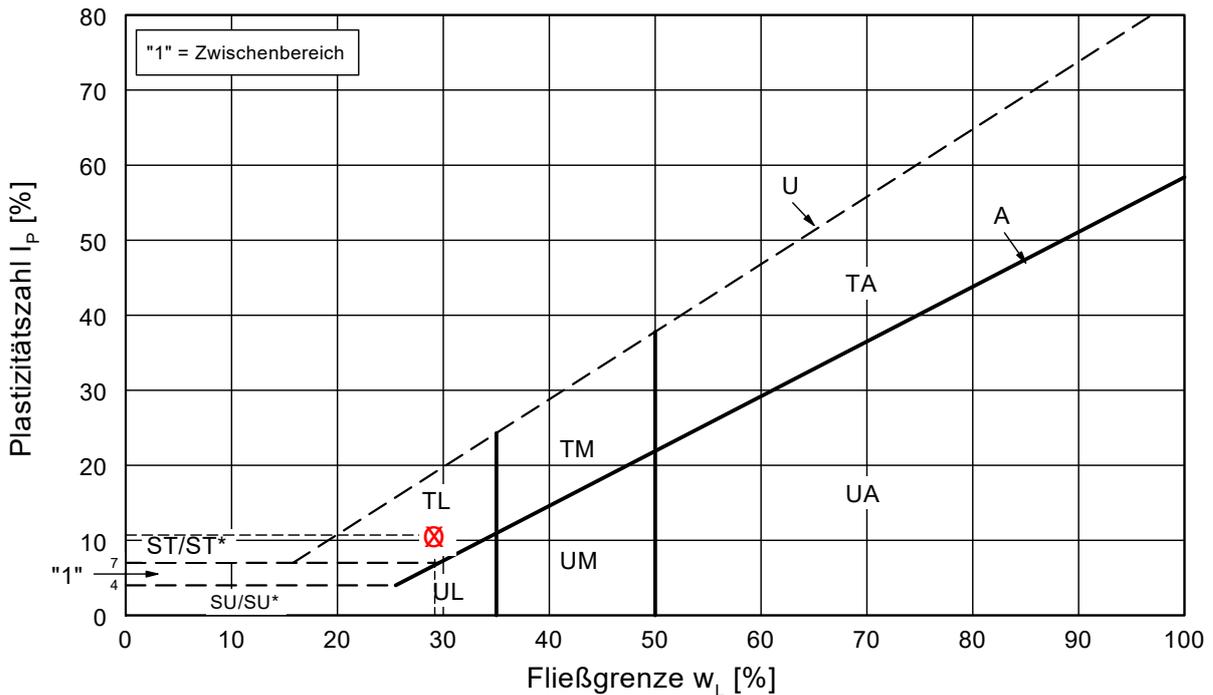
Wassergehalt $w = 16.0 \%$
 Fließgrenze $w_L = 29.2 \%$
 Ausrollgrenze $w_p = 18.5 \%$
 Plastizitätszahl $I_p = 10.7 \%$
 Konsistenzzahl $I_c = 1.23$

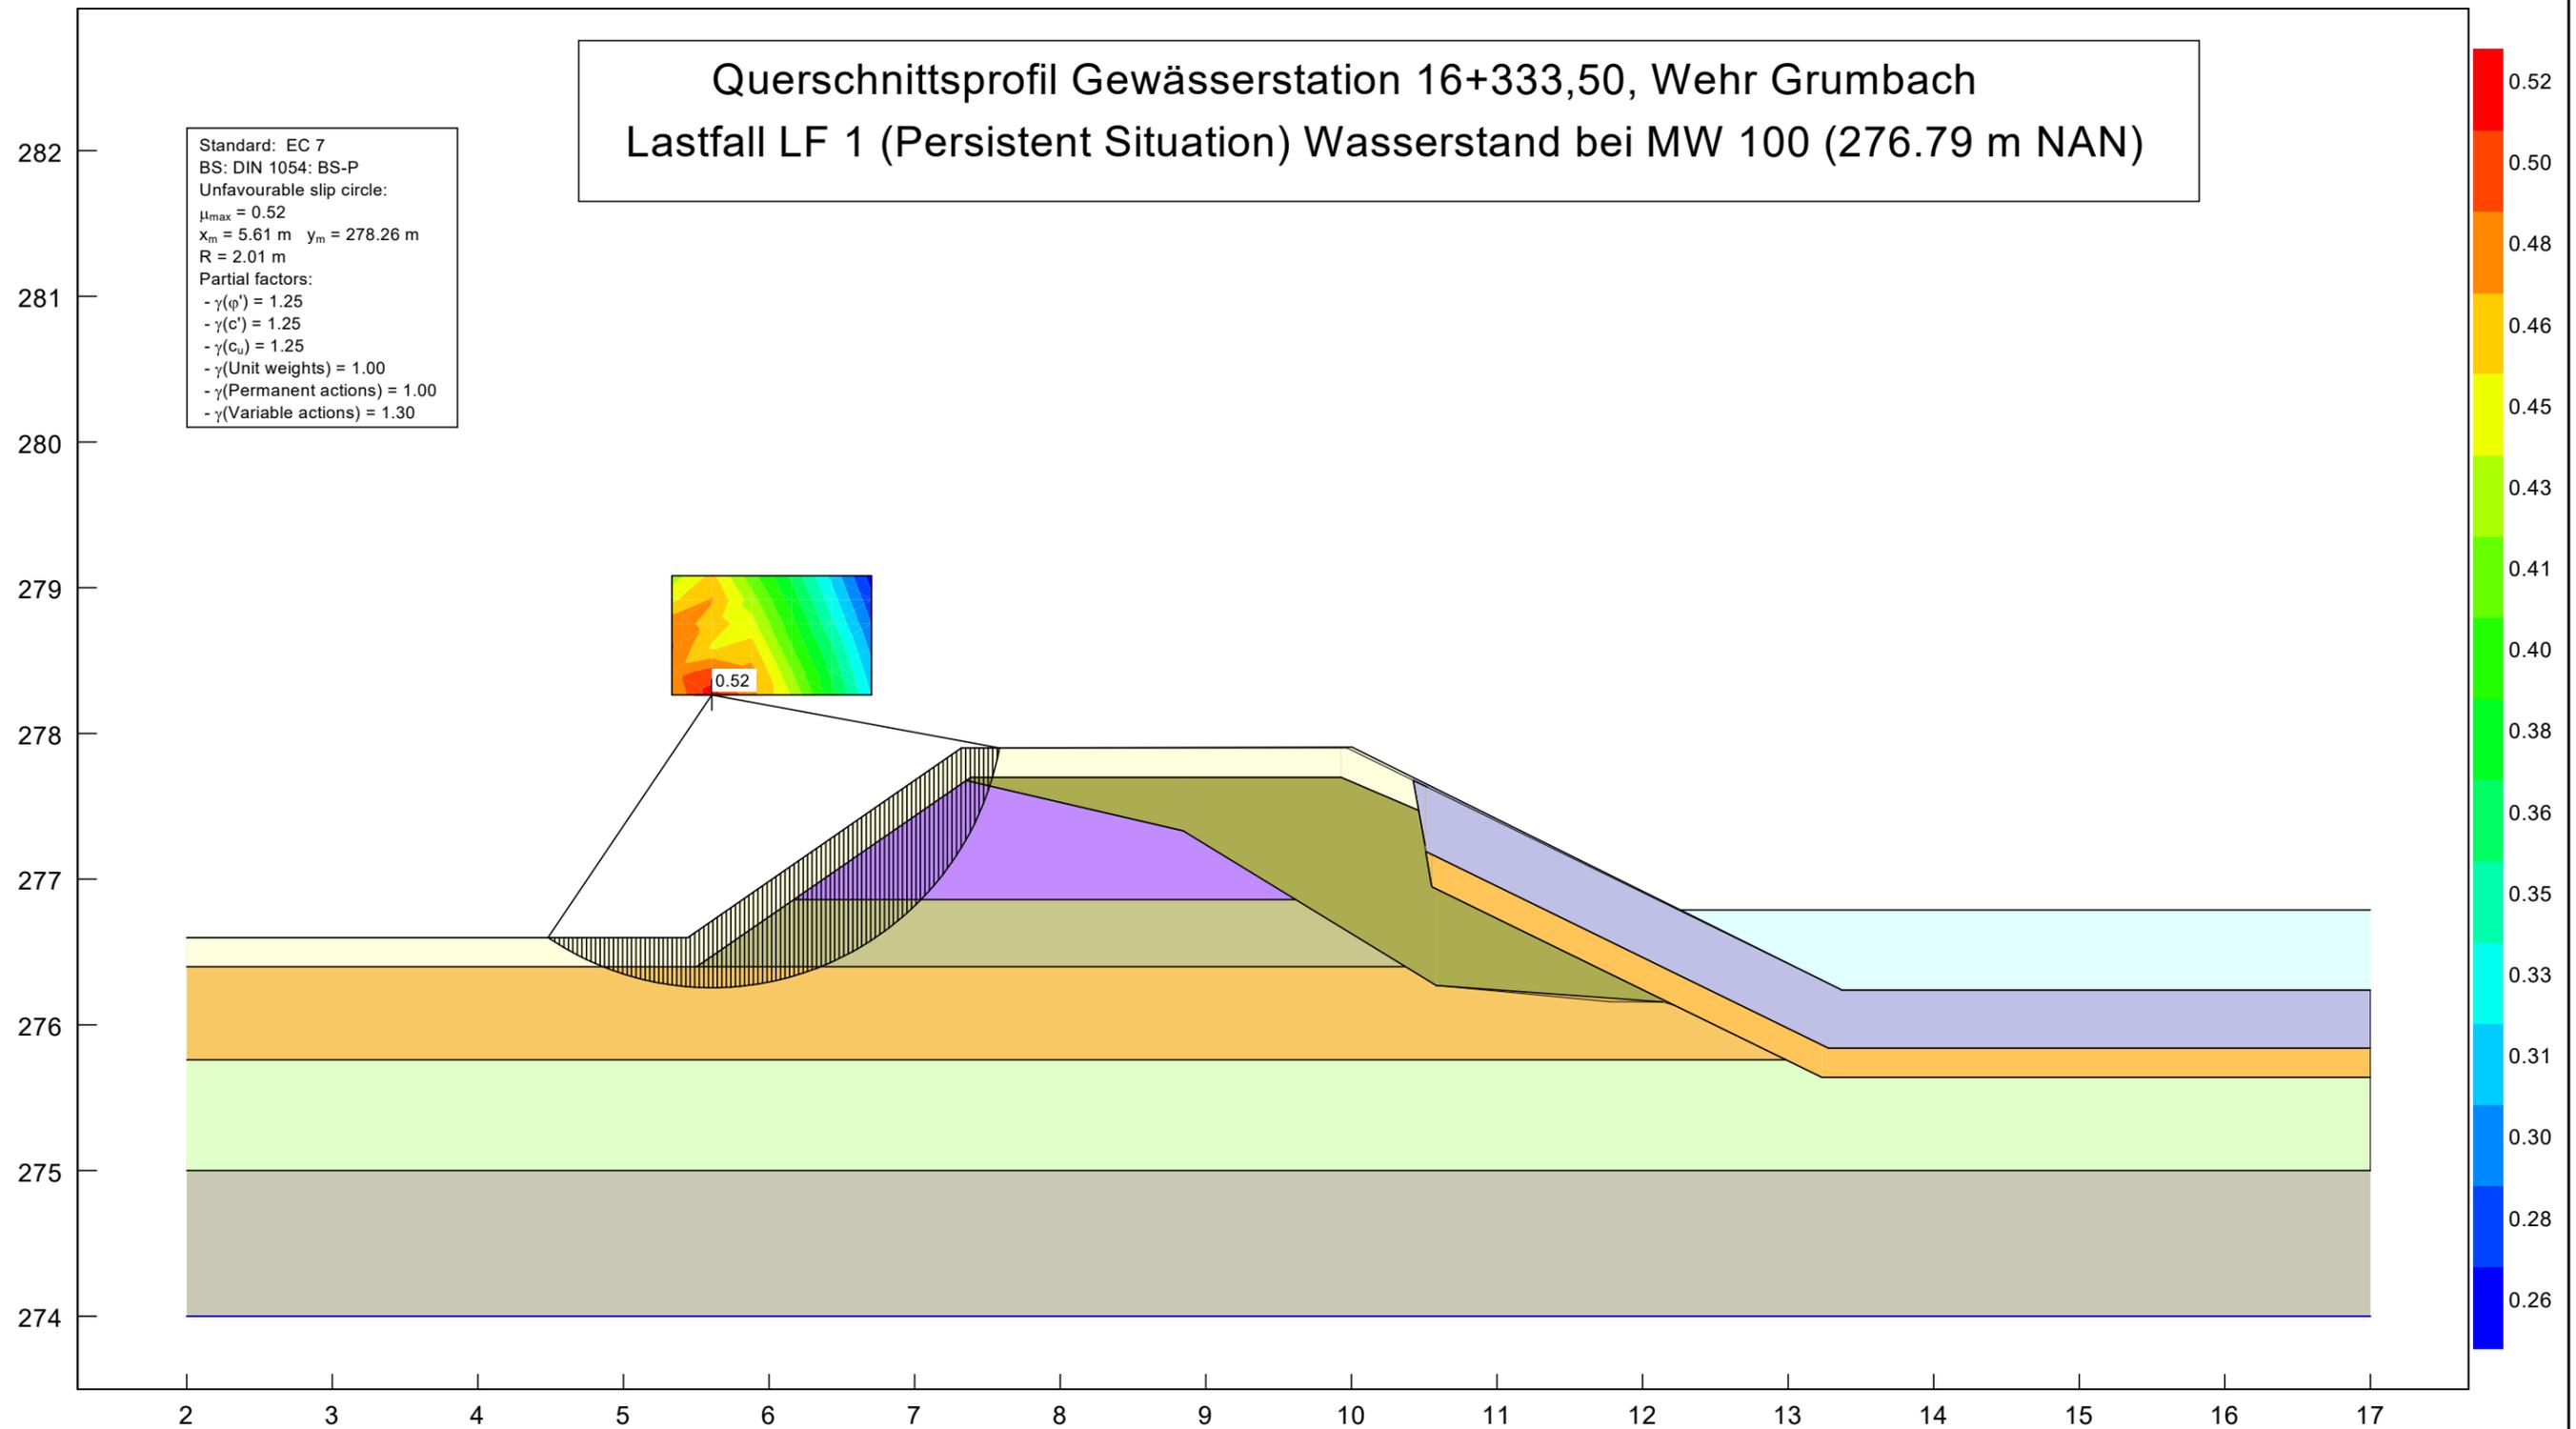
| Böschungsrundbruch | | Bearbeiter: IRM | Anlage 4.1 |

Standard: EC 7
 BS: DIN 1054: BS-P
 Unfavourable slip circle:
 $\mu_{max} = 0.52$
 $x_m = 5.61 \text{ m}$ $y_m = 278.26 \text{ m}$
 $R = 2.01 \text{ m}$
 Partial factors:
 - $\gamma(\varphi') = 1.25$
 - $\gamma(c') = 1.25$
 - $\gamma(c_u) = 1.25$
 - $\gamma(\text{Unit weights}) = 1.00$
 - $\gamma(\text{Permanent actions}) = 1.00$
 - $\gamma(\text{Variable actions}) = 1.30$

| Versagensmechanismus | Lastfall | Ausnutzungsgrad μ [-] |
|---|---|---|
| Böschung - luftseitig; Böschungsgrundbruch | | 0,52 |

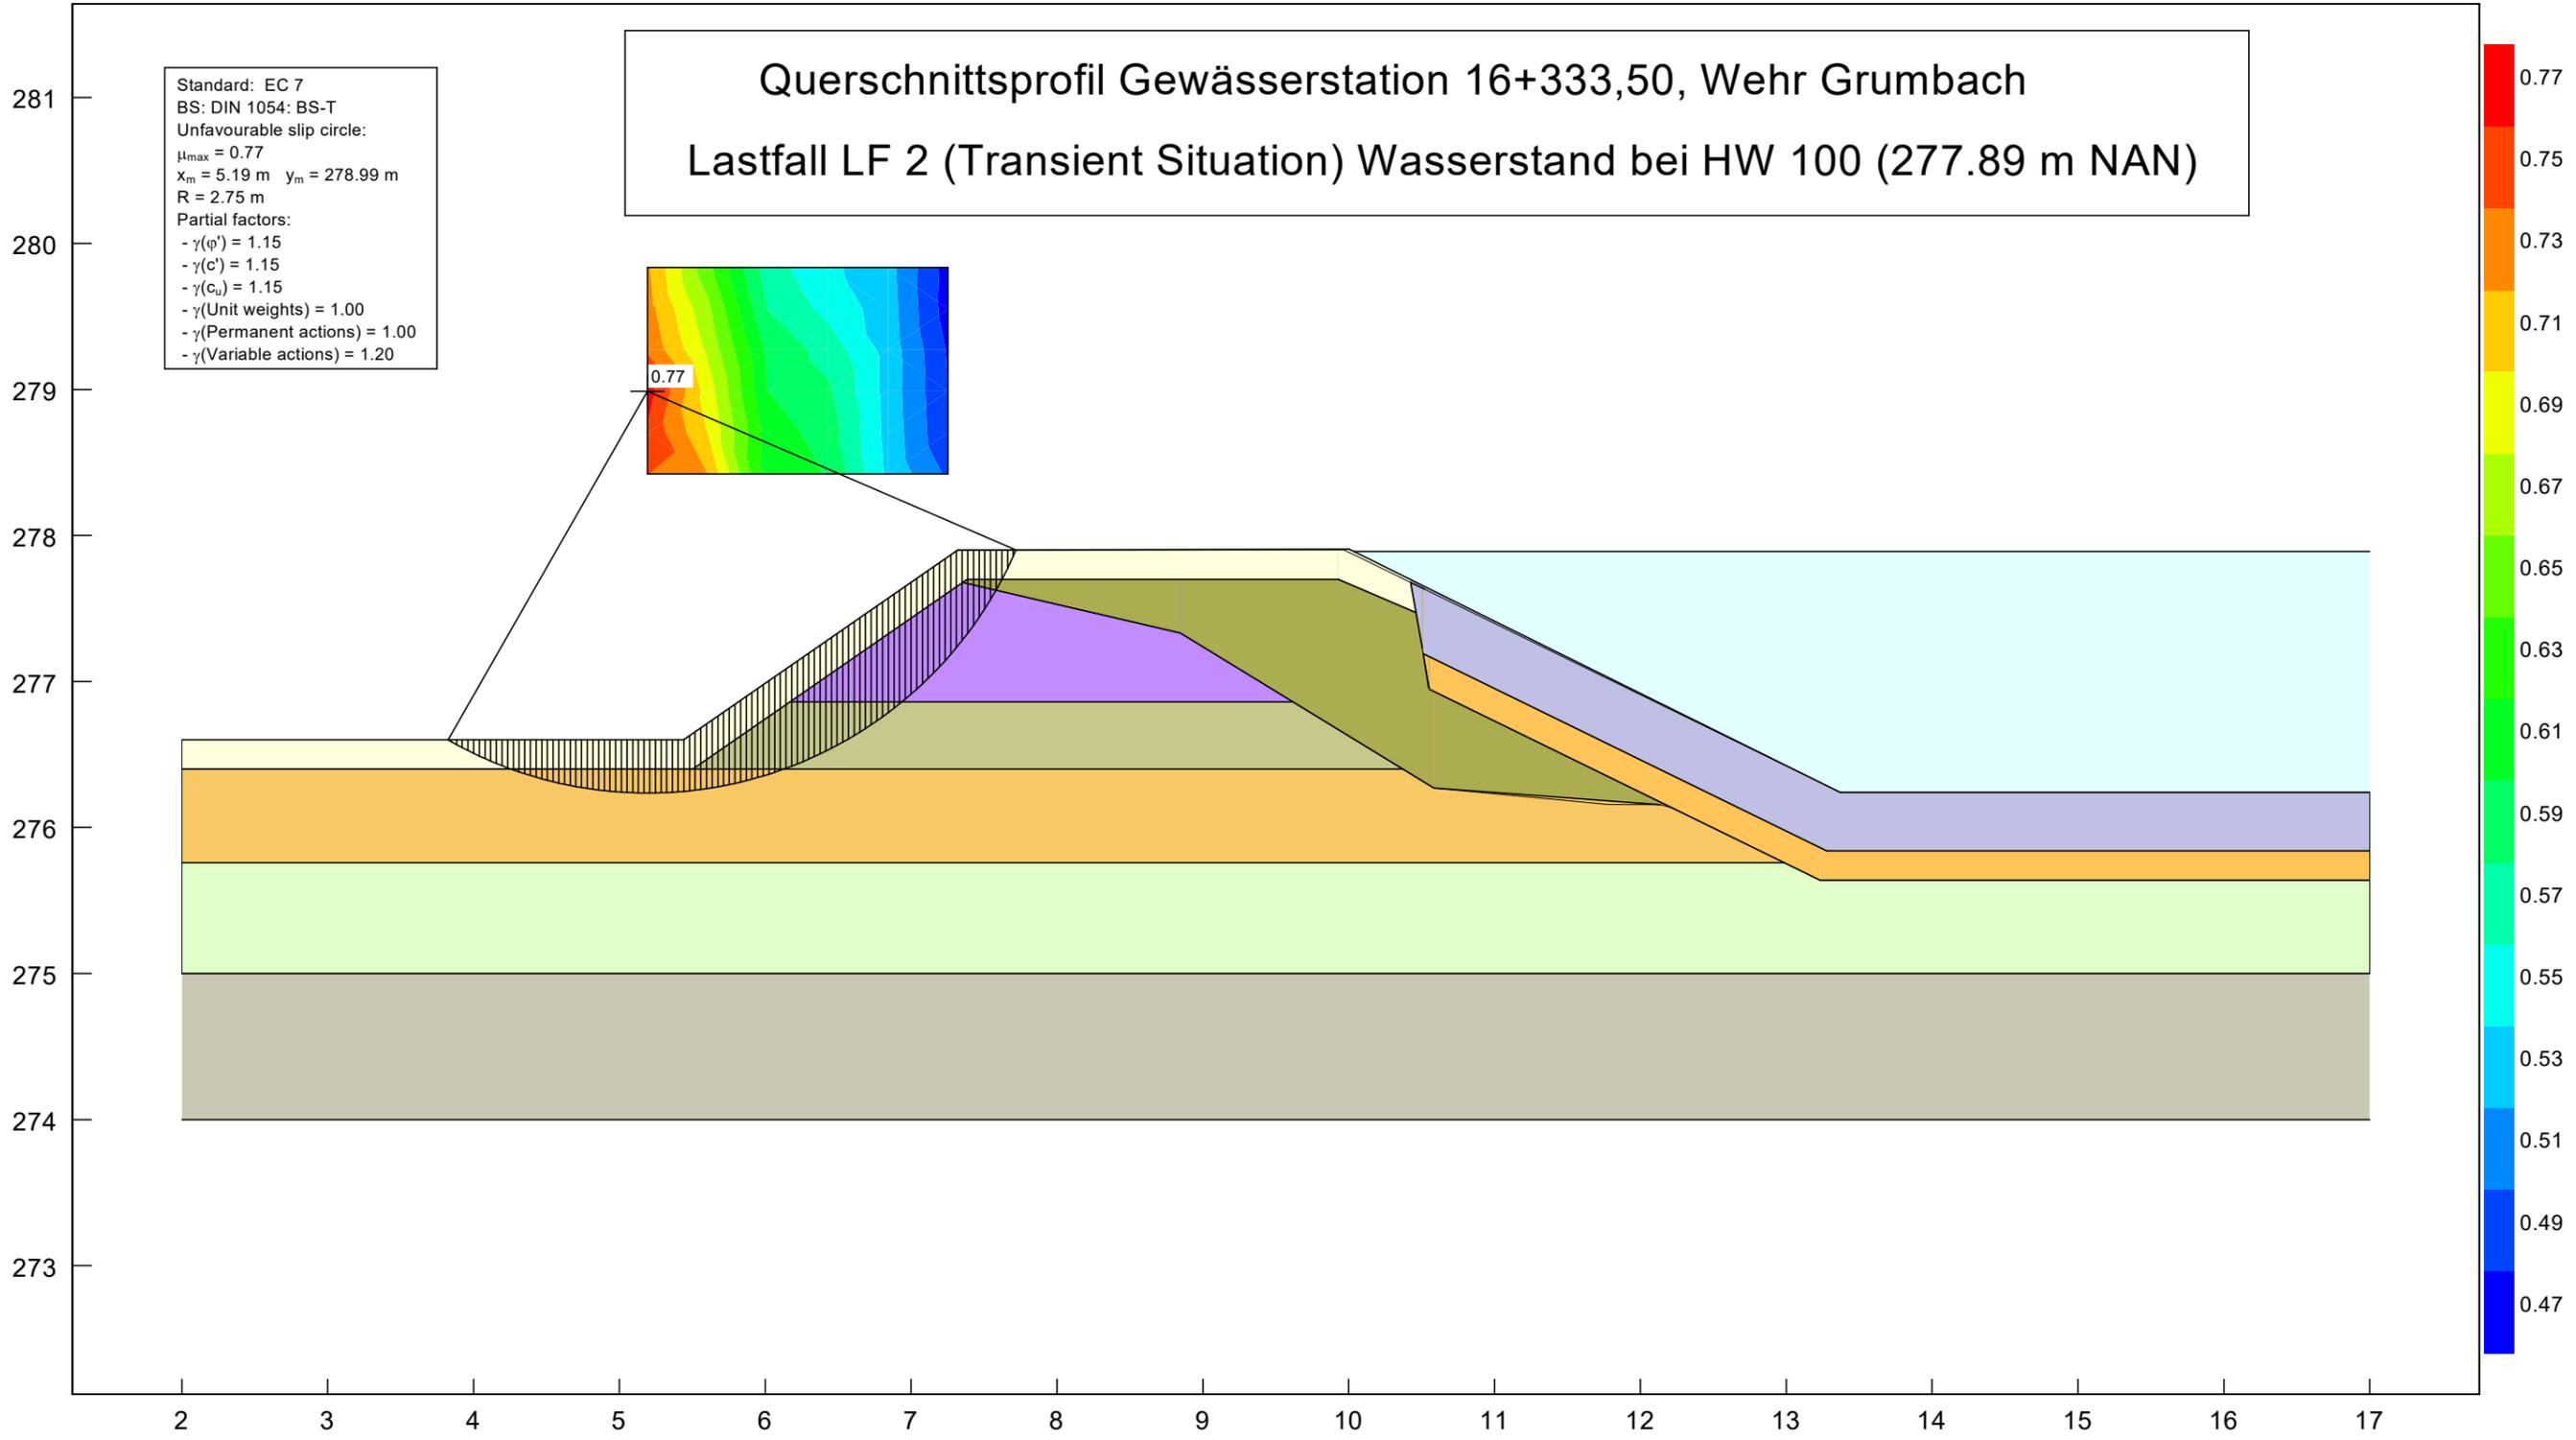
| Böschungsrundbruch | | Bearbeiter: IRM | Anlage 4.1 |

Standard: EC 7
 BS: DIN 1054: BS-T
 Unfavourable slip circle:
 $\mu_{max} = 0.77$
 $x_m = 5.19 \text{ m}$ $y_m = 278.99 \text{ m}$
 $R = 2.75 \text{ m}$
 Partial factors:
 - $\gamma(\varphi') = 1.15$
 - $\gamma(c') = 1.15$
 - $\gamma(c_u) = 1.15$
 - $\gamma(\text{Unit weights}) = 1.00$
 - $\gamma(\text{Permanent actions}) = 1.00$
 - $\gamma(\text{Variable actions}) = 1.20$

| Versagensmechanismus | Lastfall | Ausnutzungsgrad μ [-] |
|---|---|---|
| Böschung - luftseitig; Böschungsgrundbruch; luftseitig GW276,56 | | 0,77 |

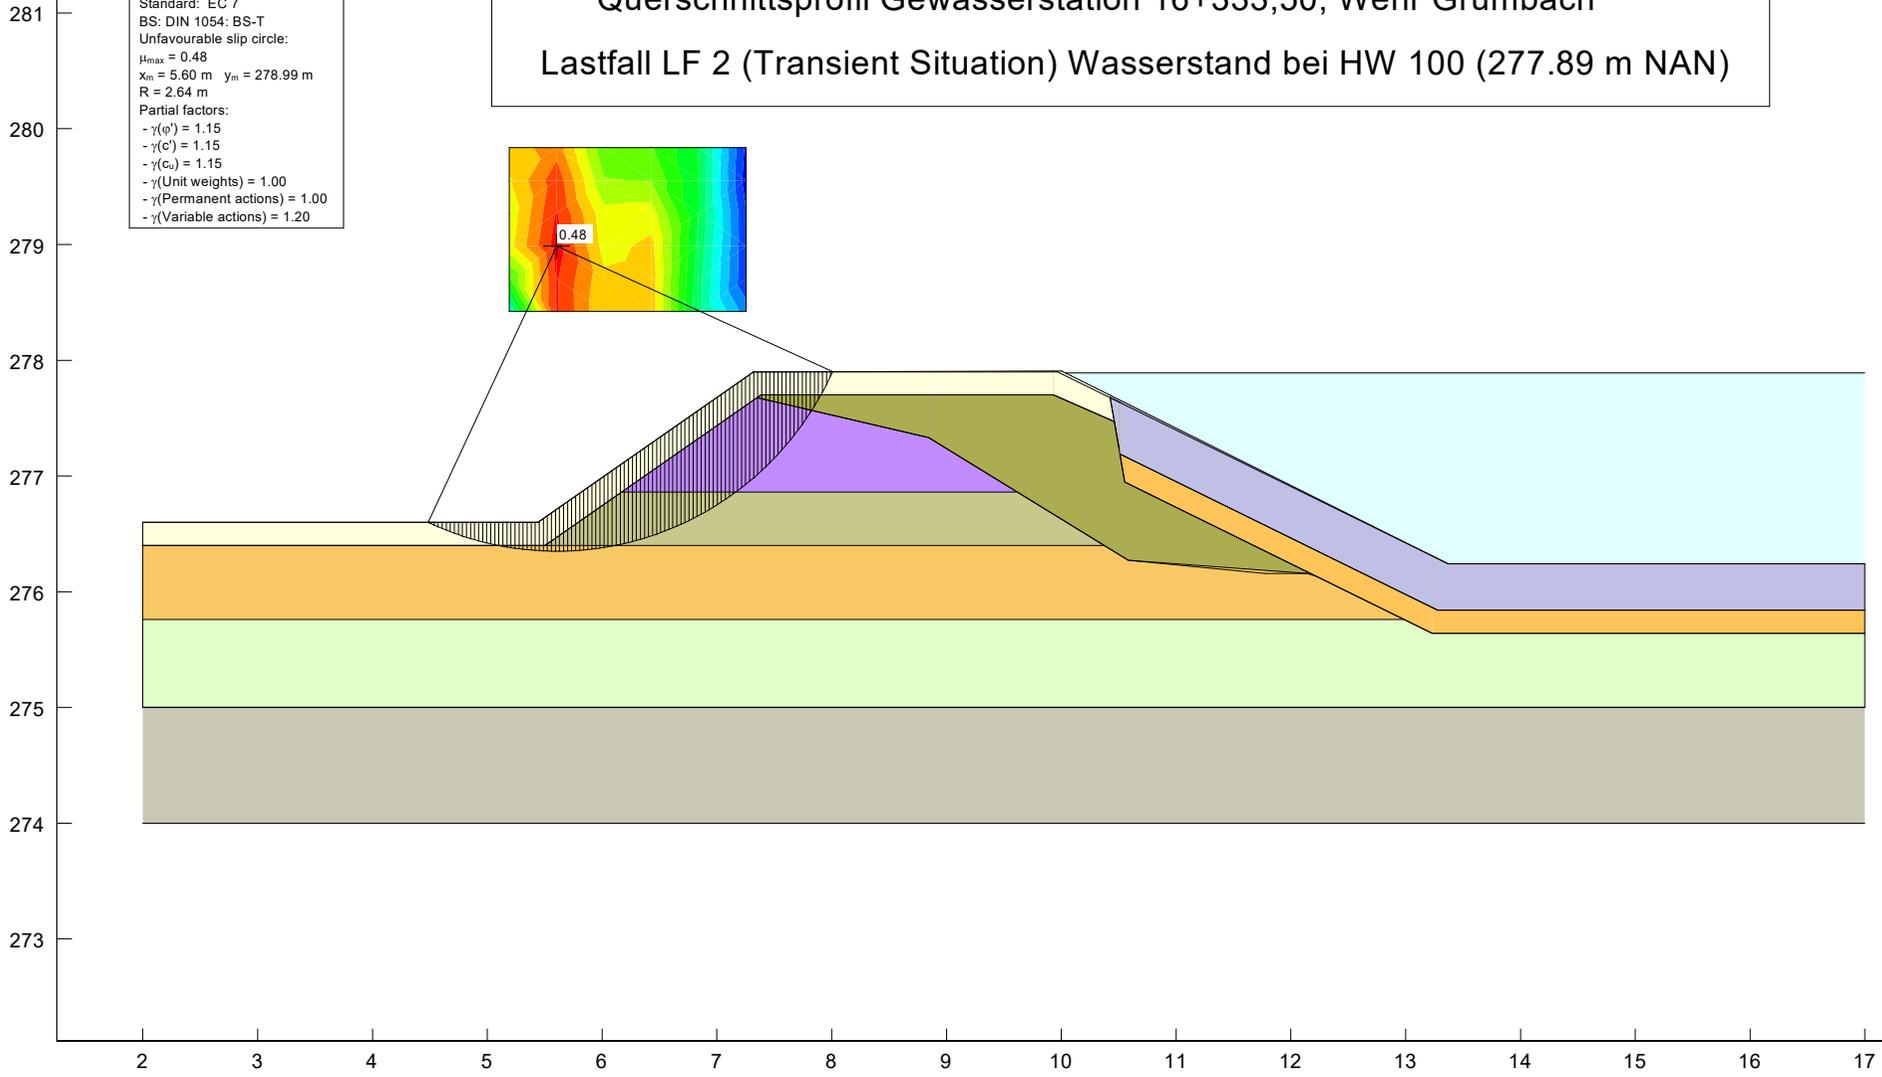
| Böschungsgrundbruch | | Bearbeiter: IRM | Anlage 4.1 |

Standard: EC 7
 BS: DIN 1054: BS-T
 Unfavourable slip circle:
 $\mu_{max} = 0.48$
 $x_m = 5.60 \text{ m}$ $y_m = 278.99 \text{ m}$
 $R = 2.64 \text{ m}$
 Partial factors:
 - $\gamma(\varphi) = 1.15$
 - $\gamma(c) = 1.15$
 - $\gamma(\sigma_u) = 1.15$
 - $\gamma(\text{Unit weights}) = 1.00$
 - $\gamma(\text{Permanent actions}) = 1.00$
 - $\gamma(\text{Variable actions}) = 1.20$

| Versagensmechanismus | Lastfall | Ausnutzungsgrad μ [-] |
|---|---|---|
| Böschung - luftseitig; Böschungsgrundbruch, luftseitig GW 275,46 | | 0,48 |

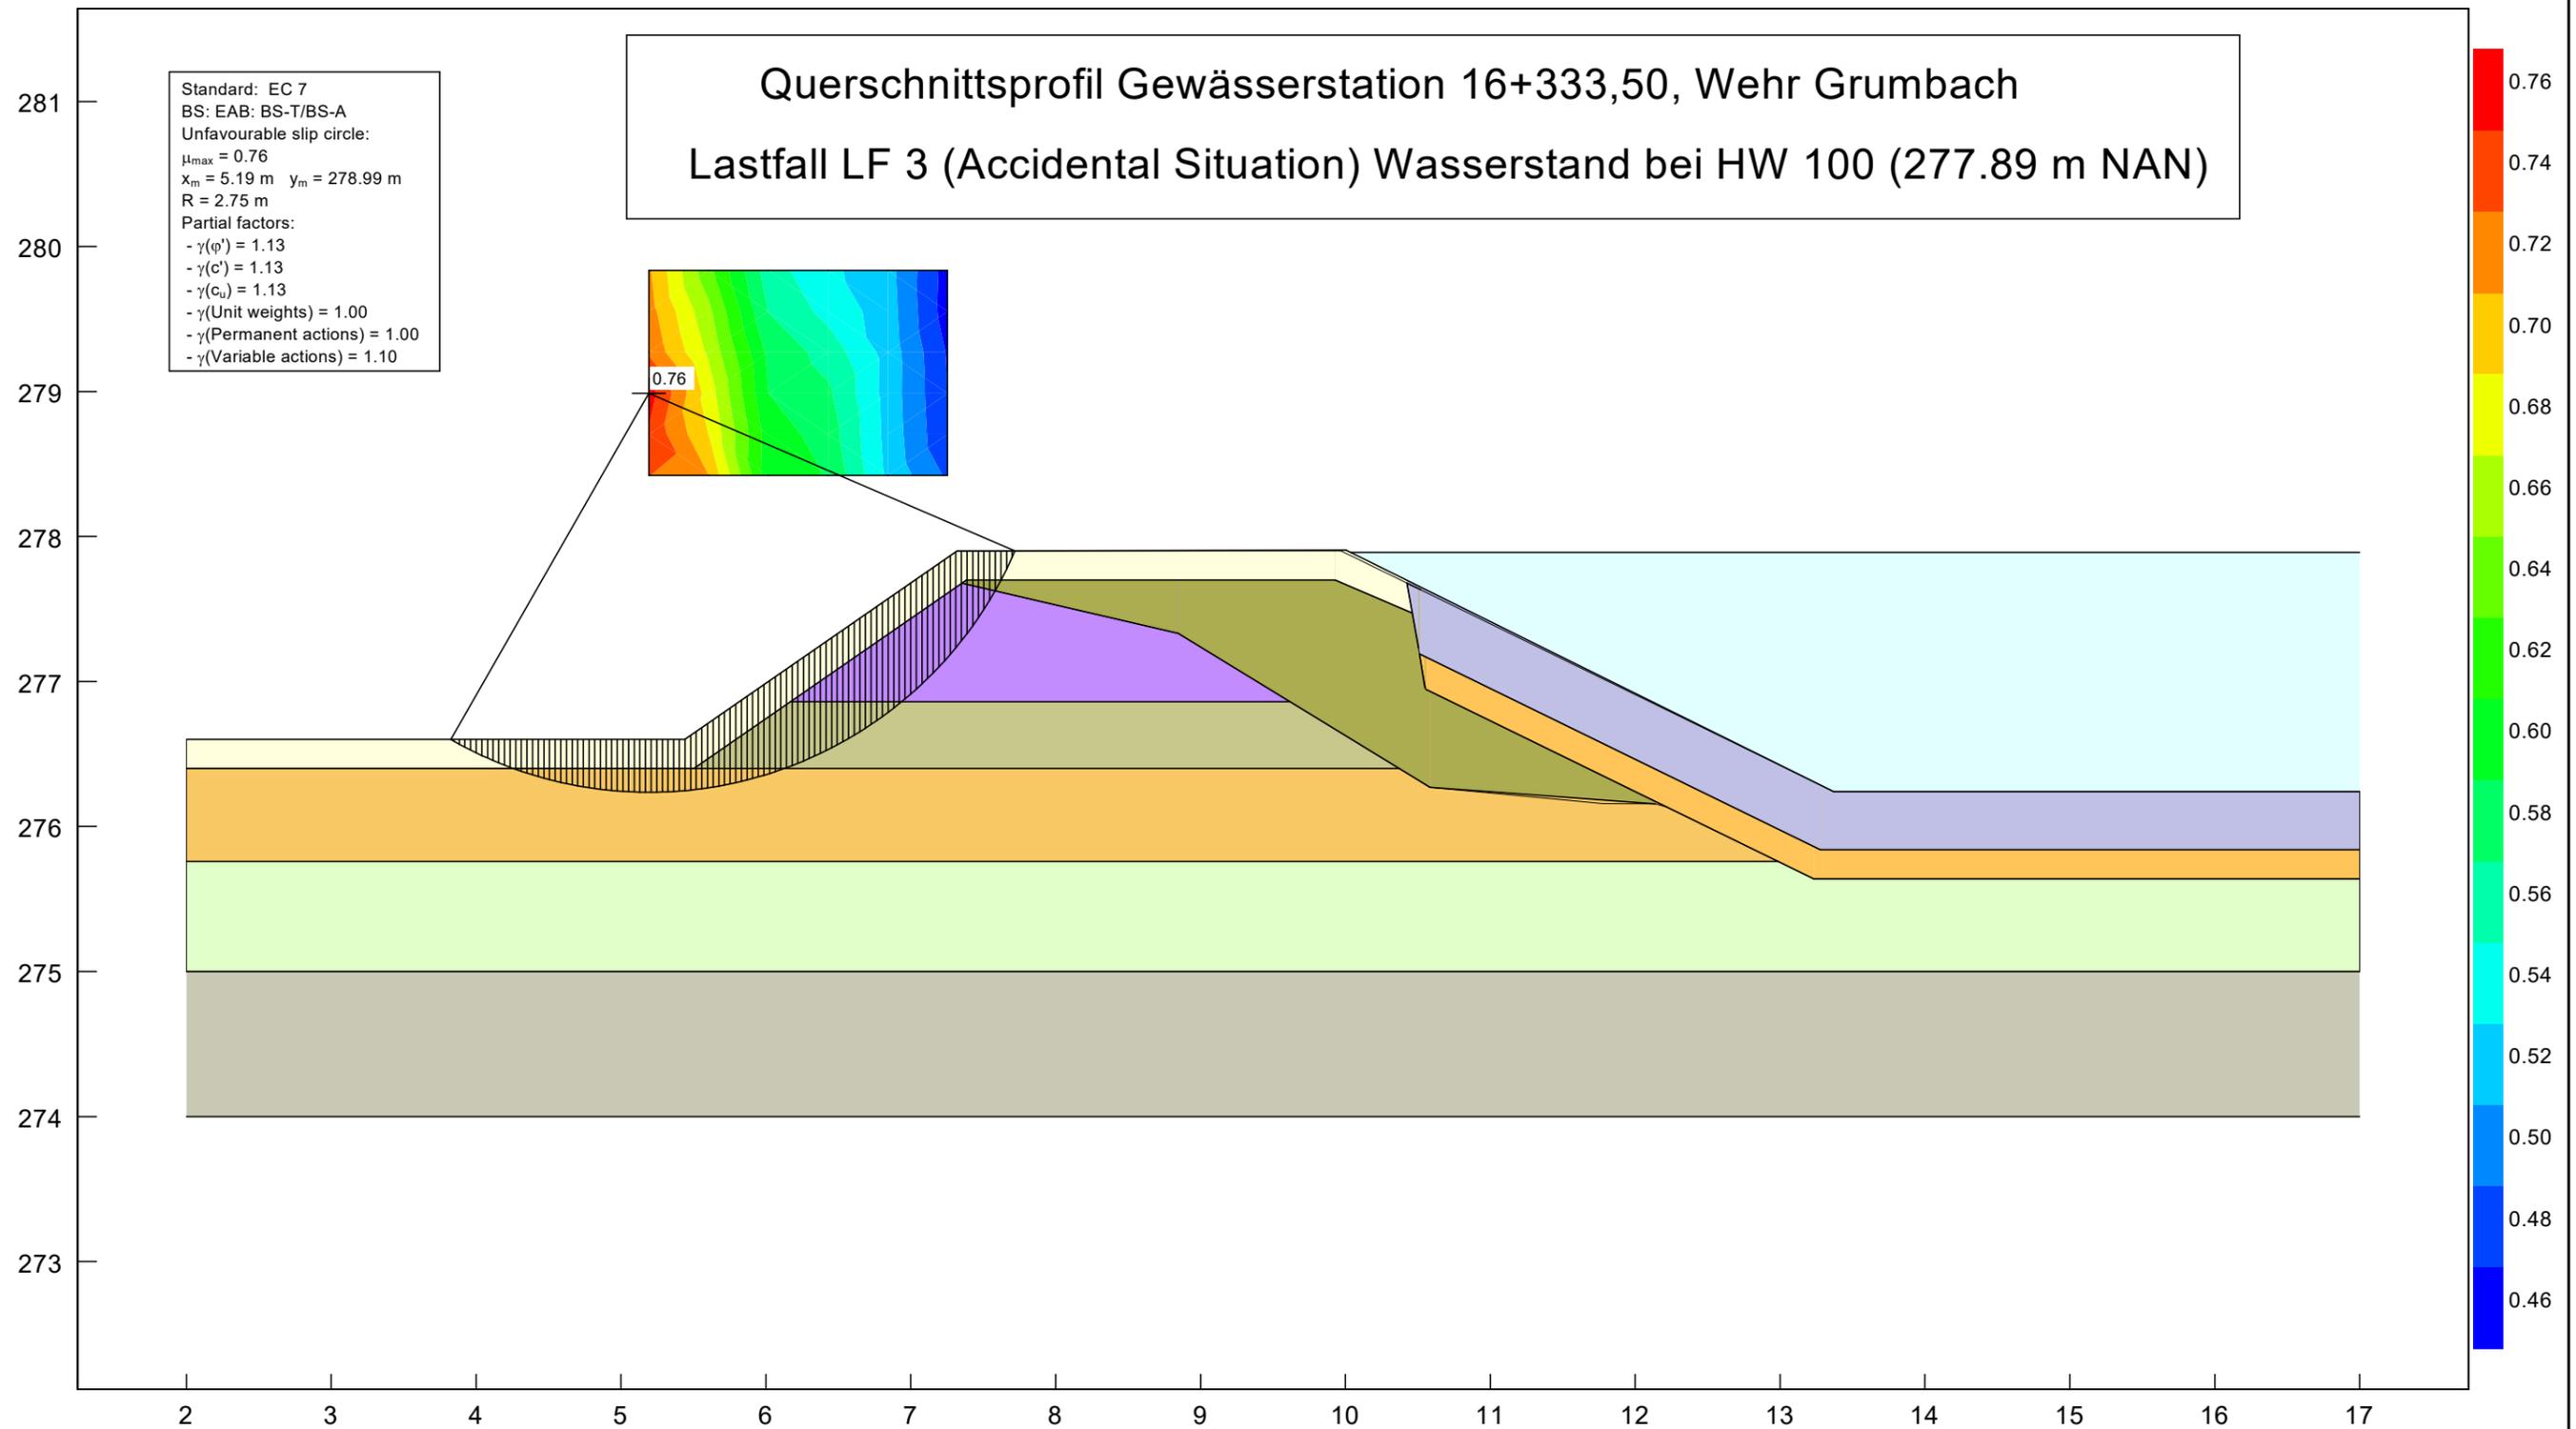
Böschungsrundbruch

Standard: EC 7
 BS: EAB: BS-T/BS-A
 Unfavourable slip circle:
 $\mu_{max} = 0.76$
 $x_m = 5.19 \text{ m}$ $y_m = 278.99 \text{ m}$
 $R = 2.75 \text{ m}$
 Partial factors:
 - $\gamma(\varphi') = 1.13$
 - $\gamma(c') = 1.13$
 - $\gamma(c_u) = 1.13$
 - $\gamma(\text{Unit weights}) = 1.00$
 - $\gamma(\text{Permanent actions}) = 1.00$
 - $\gamma(\text{Variable actions}) = 1.10$

| Versagensmechanismus | Lastfall | Ausnutzungsgrad μ [-] |
|---|---|---|
| Böschung - luftseitig; Böschungsgrundbruch; luftseitig GW276,56 | | 0,76 |

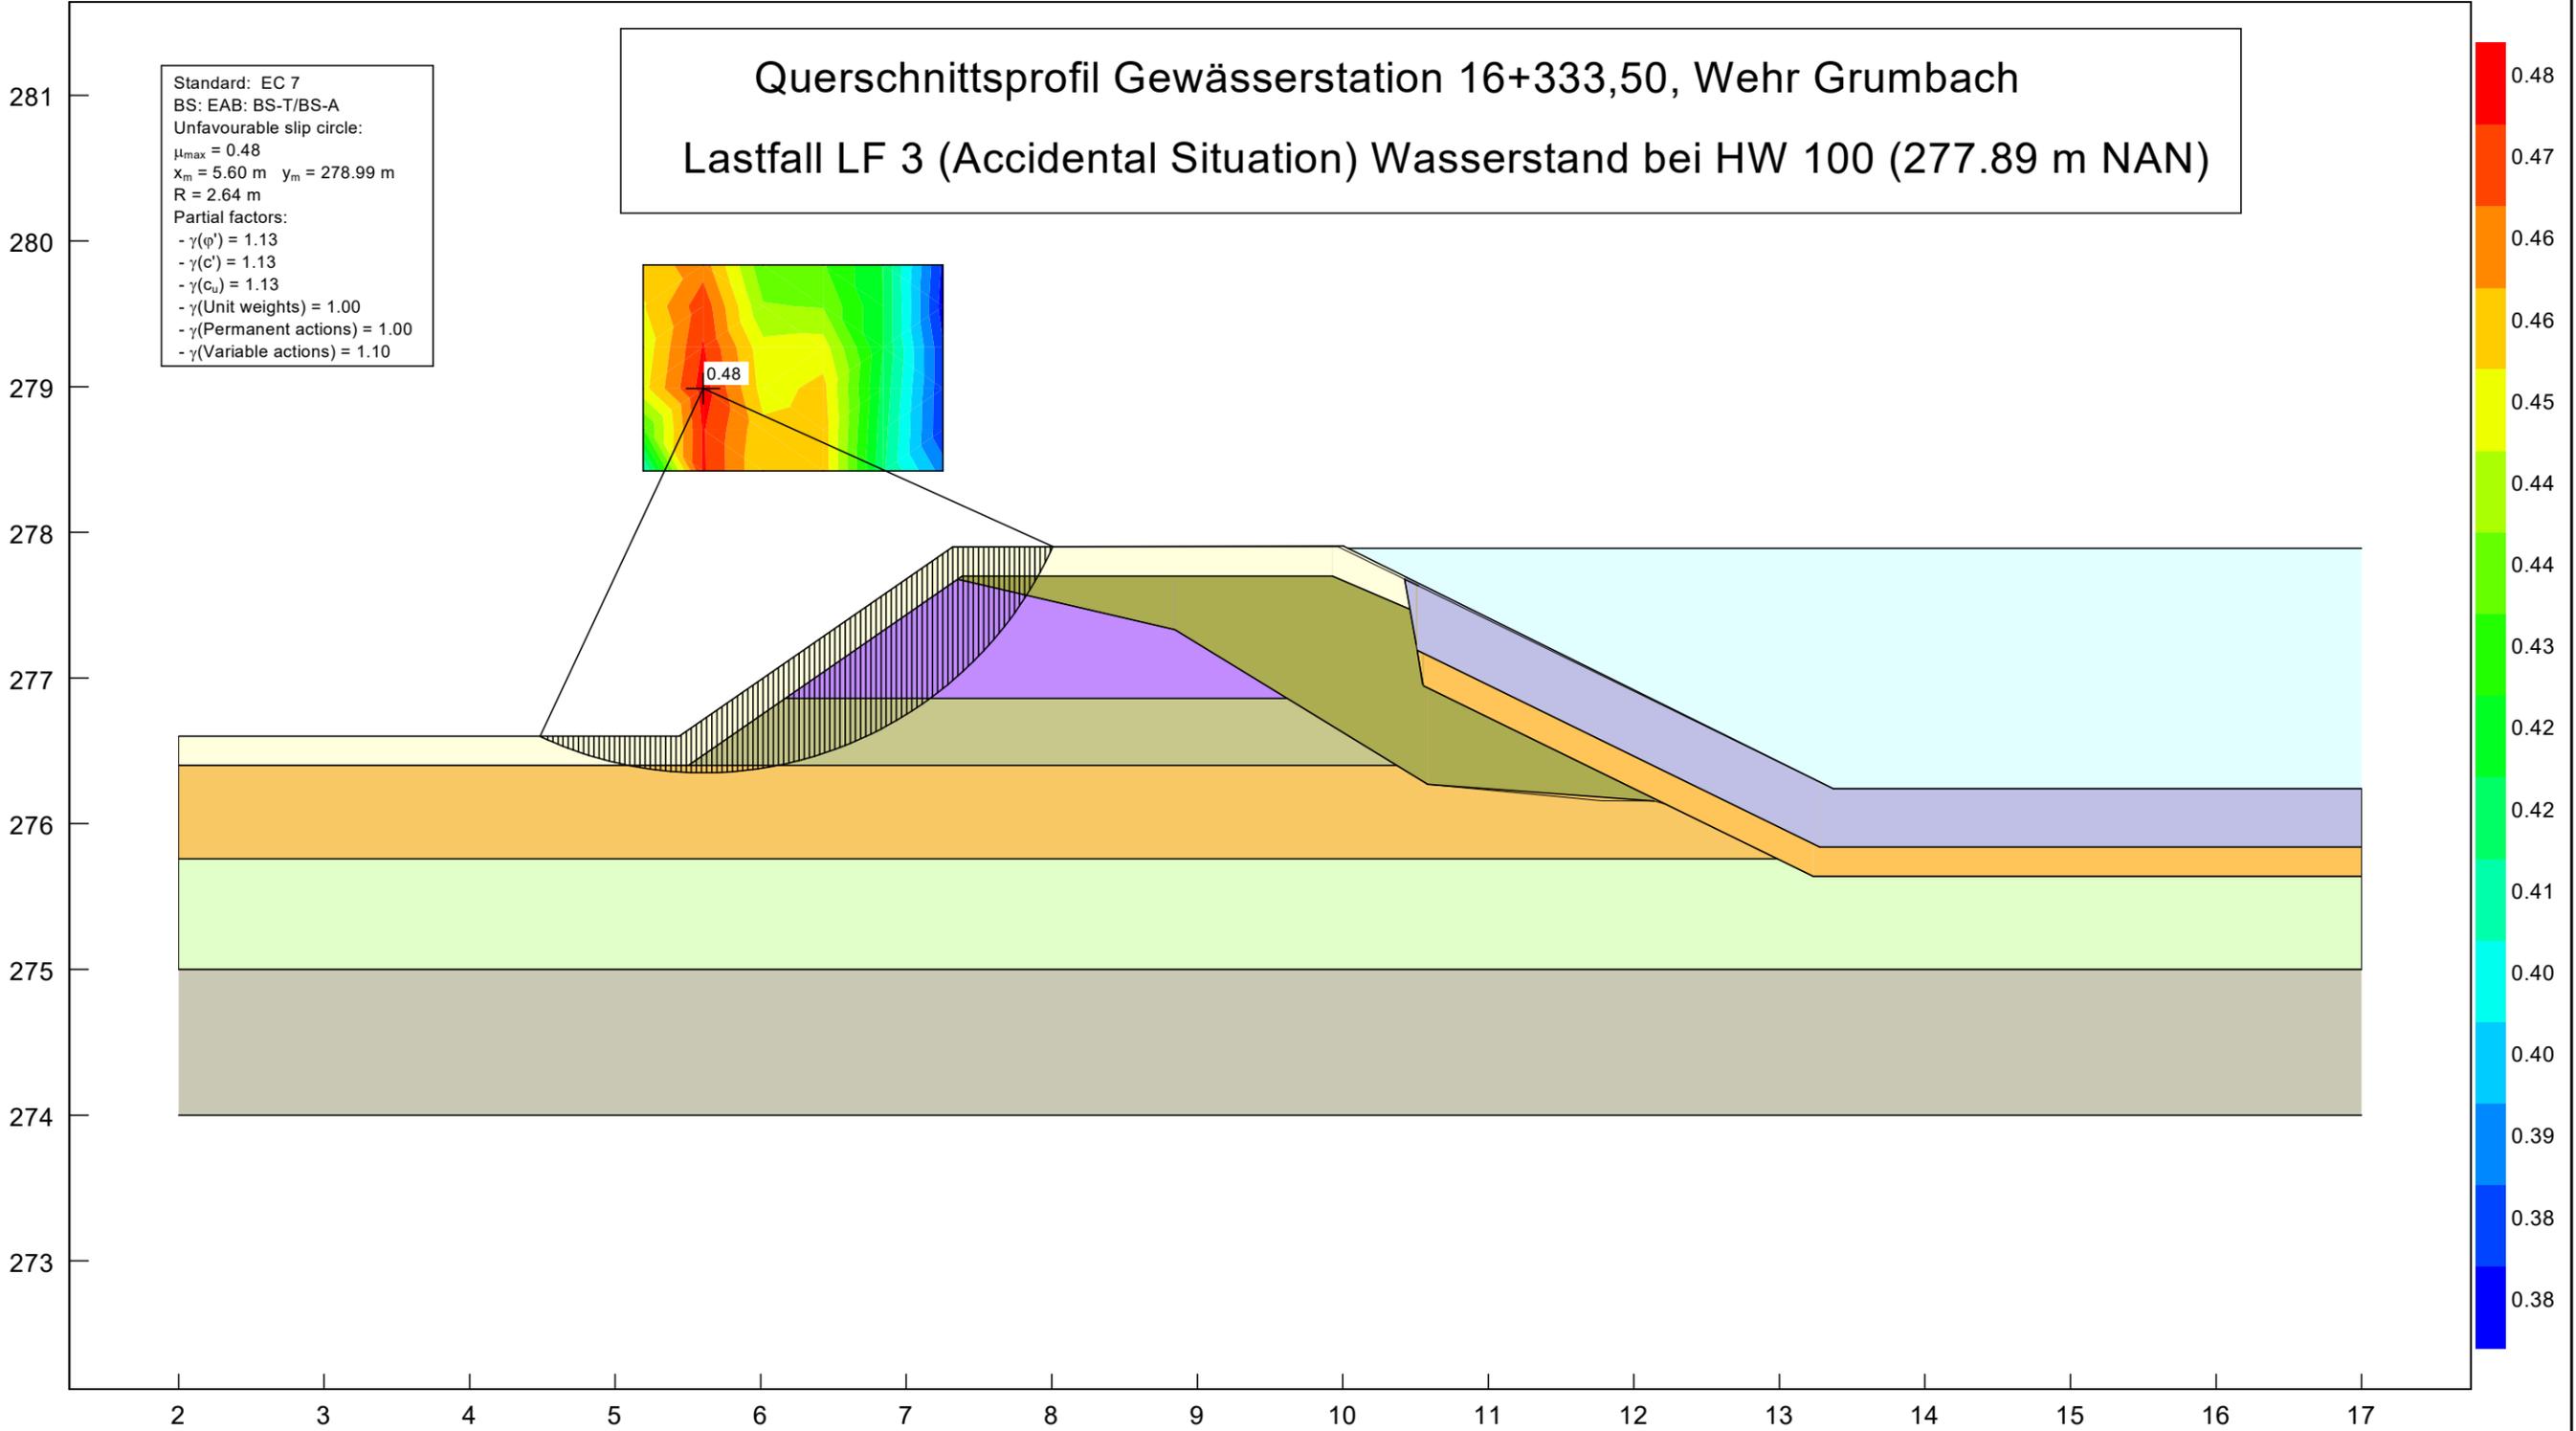
| Böschungsrundbruch | | Bearbeiter: IRM | Anlage 4.1 |

Standard: EC 7
 BS: EAB: BS-T/BS-A
 Unfavourable slip circle:
 $\mu_{max} = 0.48$
 $x_m = 5.60 \text{ m}$ $y_m = 278.99 \text{ m}$
 $R = 2.64 \text{ m}$
 Partial factors:
 - $\gamma(\varphi') = 1.13$
 - $\gamma(c') = 1.13$
 - $\gamma(c_u) = 1.13$
 - $\gamma(\text{Unit weights}) = 1.00$
 - $\gamma(\text{Permanent actions}) = 1.00$
 - $\gamma(\text{Variable actions}) = 1.10$

| Versagensmechanismus | Lastfall | Ausnutzungsgrad μ [-] |
|---|---|---|
| Böschung - luftseitig; Böschungsgrundbruch, luftseitig GW 275,46 | | 0,48 |
